## RAPORT DE EXPERTIZĂ TEHNICĂ

**Contract:** CONSOLIDARE IMOBIL TEATRUL FOARTE MIC, STRADA LOUIS CALDERON  
NR. 2, SECTOR 2, BUCURESTI

**Beneficiar:** MUNICIPIUL BUCURESTI

- MARTIE 2019 -

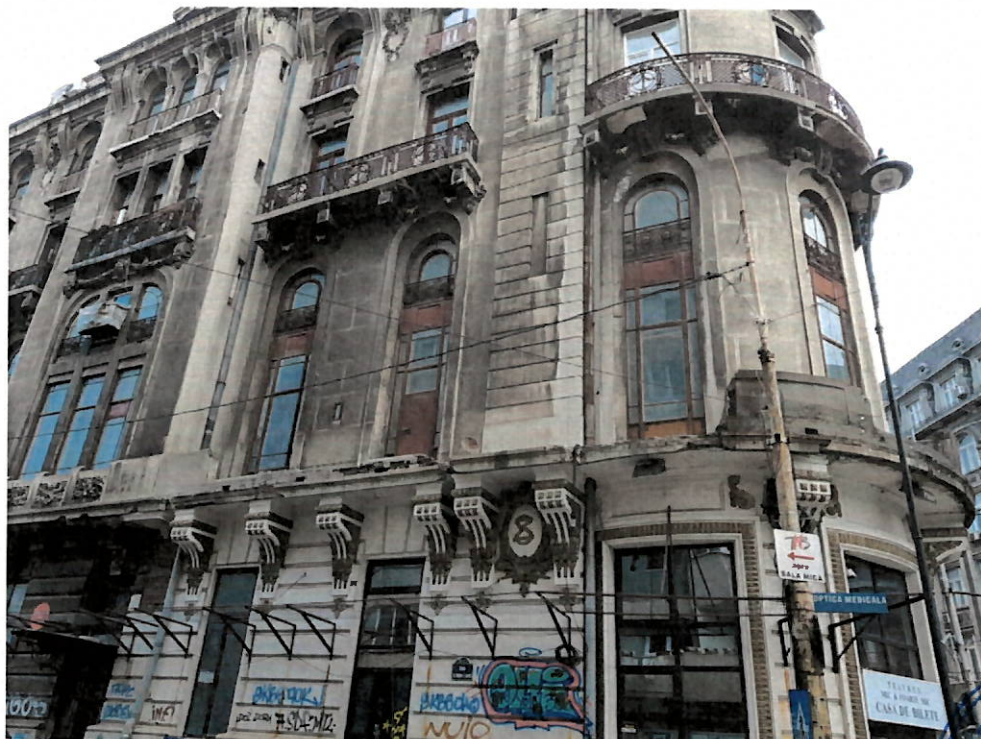
Foto 1 – fatada dinspre strada Jean Louis Calderon  
(balustrada lipsa balcon, tamplarie corodată, vandalizare)

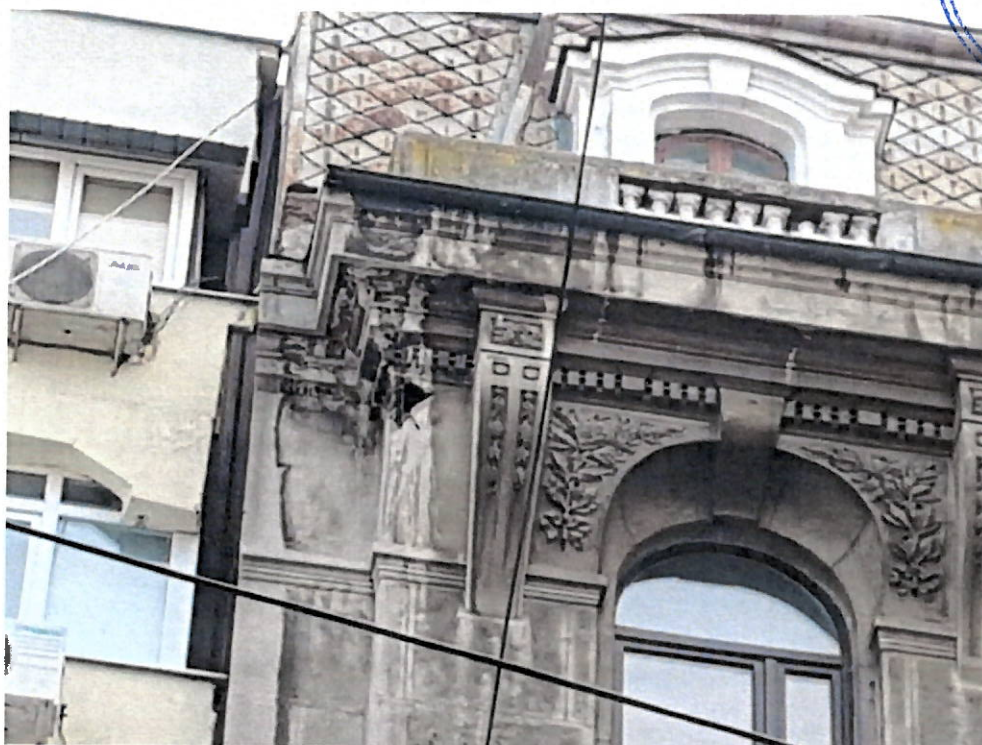
Foto 2 – fatada dinspre strada Jean Louis Calderon  
(spartura in tencuiala, invelitoare puternic corodată)

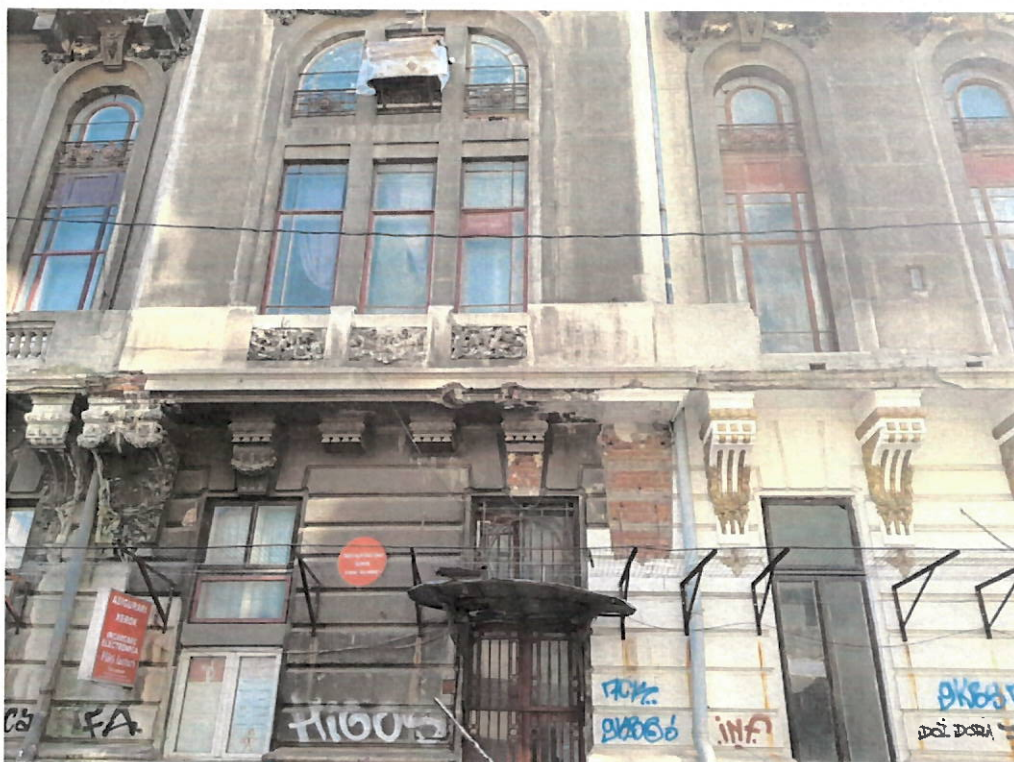
Foto 3 – fatada dinspre strada Jean Louis Calderon  
(elemente decorative cazute, plasa protectie pietoni)

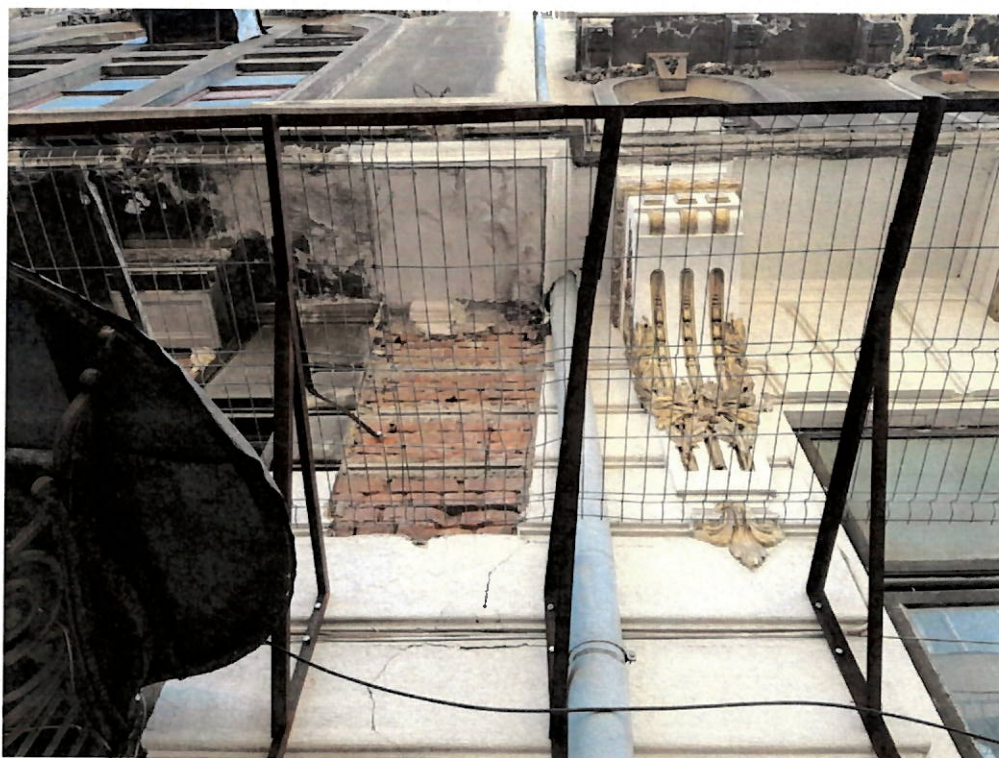
Foto 4 – fatada dinspre strada Jean Louis Calderon  
(element decorativ lipsa, fisuri in tencuiala)

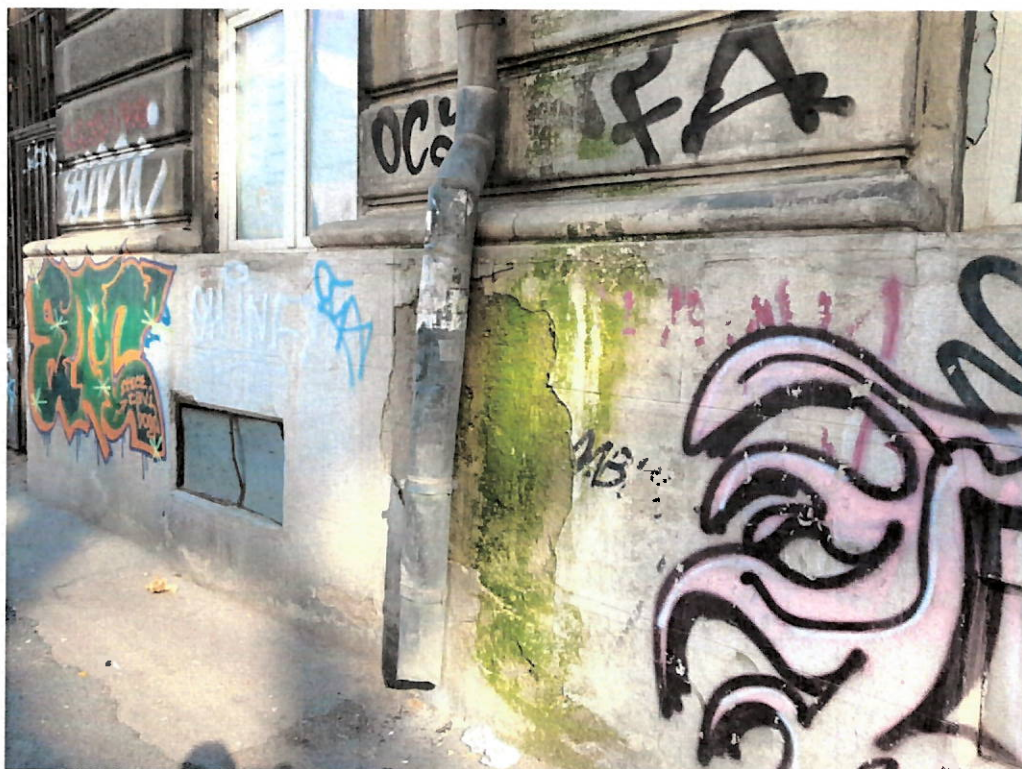
Foto 5 – fatada dinspre strada Jean Louis Calderon  
(tencuiala soclu desprinsa, atac biologic)

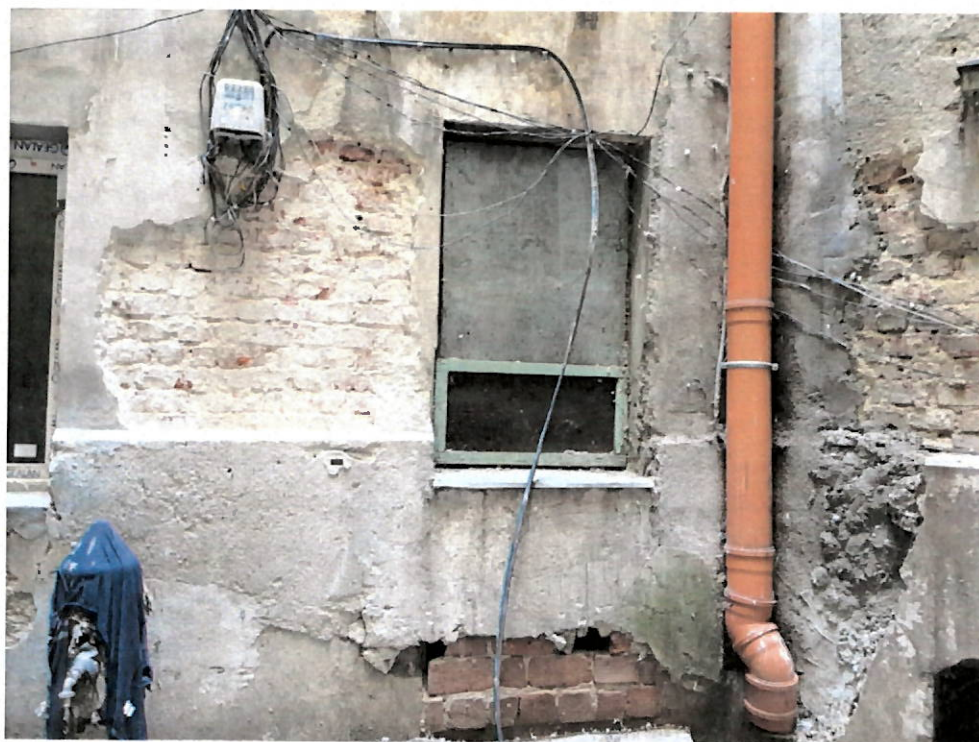
- Se gasesc tencuieli desprinse/neaderente/lipsa/reparatii improvizate/neterminate la tencuielile peretelui exterior al curtii interioare (pare ca a fost un burlan degradat iar apa s-a scurs pe perete) ;

Foto 6 – fatada curte interioara  
(tencuieli lipsa, neaderenta, crapata, zidarie expusa)

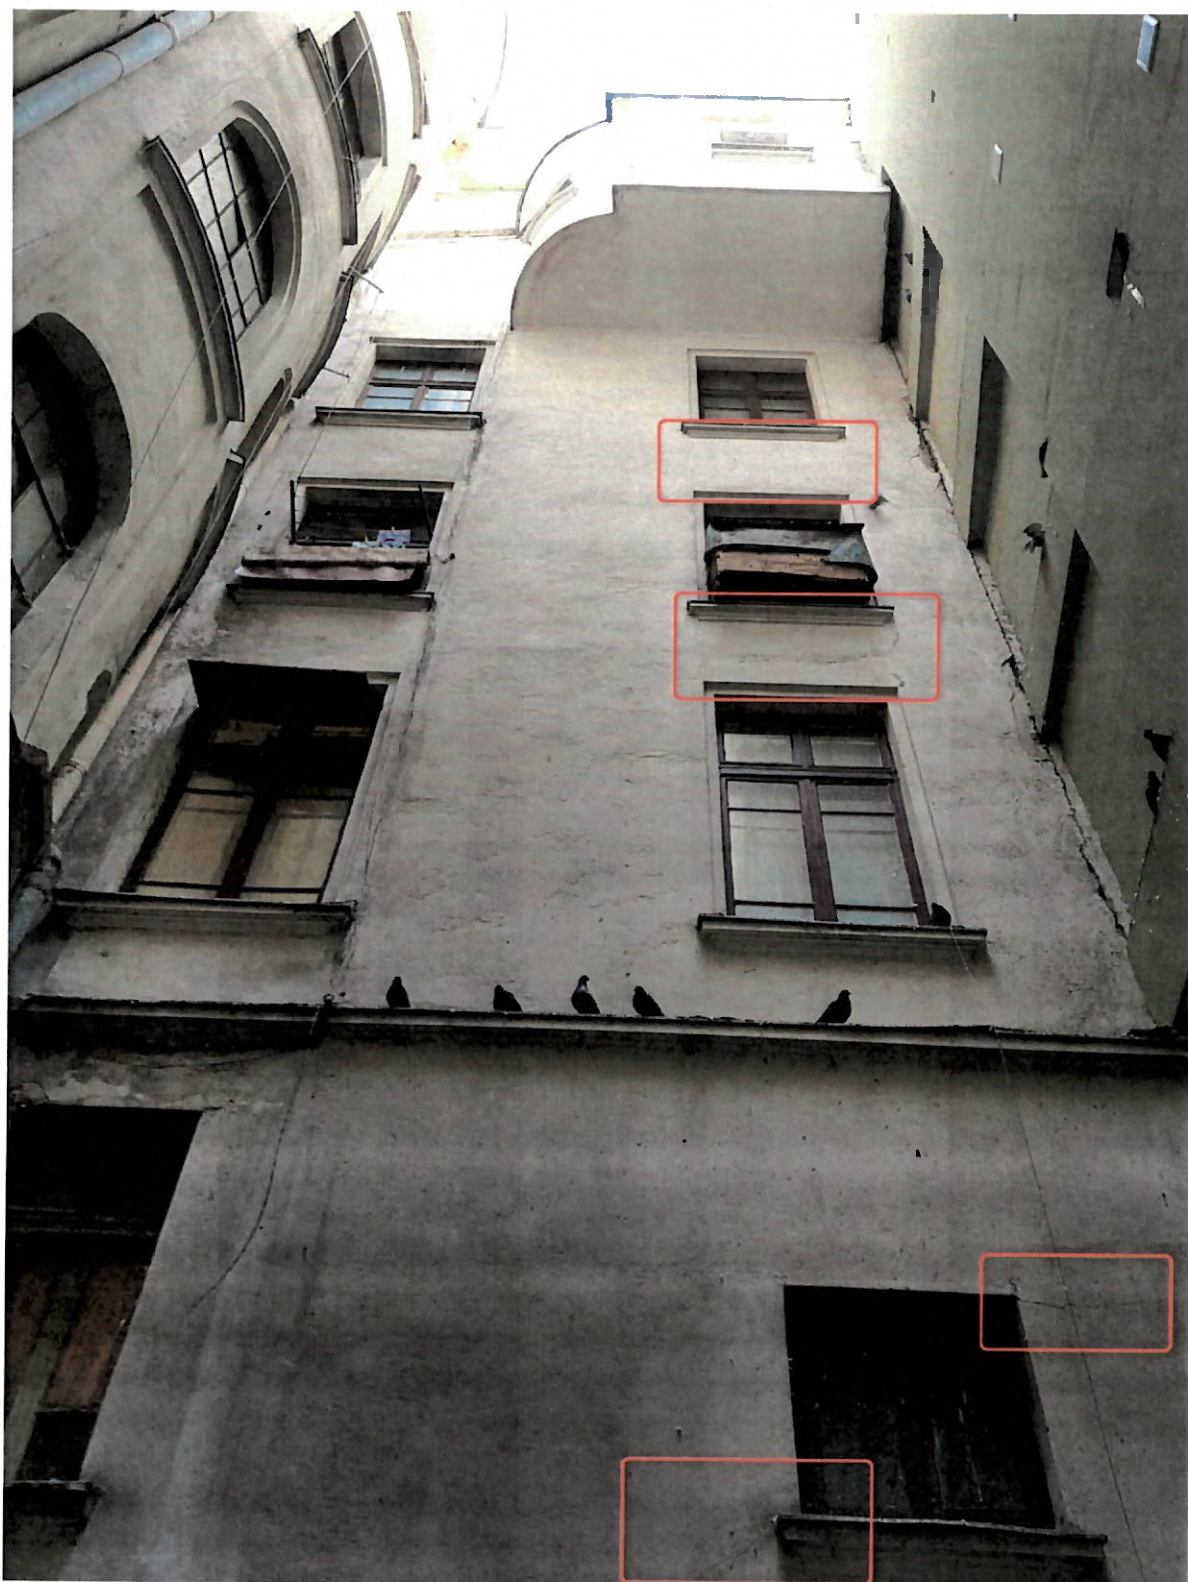
- Acelasi tip de fisuri se observa si pe peretii exteriori din curtea interioara ;
- Peretii interiori ai locuintelor nu ofera o imagine relevanta asupra starii de degradare a zidariei de caramida deoarece locatarii au intervenit local pentru refacerea finisajelor de-al lungul timpului. Avand in vedere ca se gasesc fisuri in spatiile comune, presupunem ca au fost vizibile fisuri si in apartamente ;

Foto 7 – fatada curte interioara  
(fisuri din actiune seismica in zona golurilor)

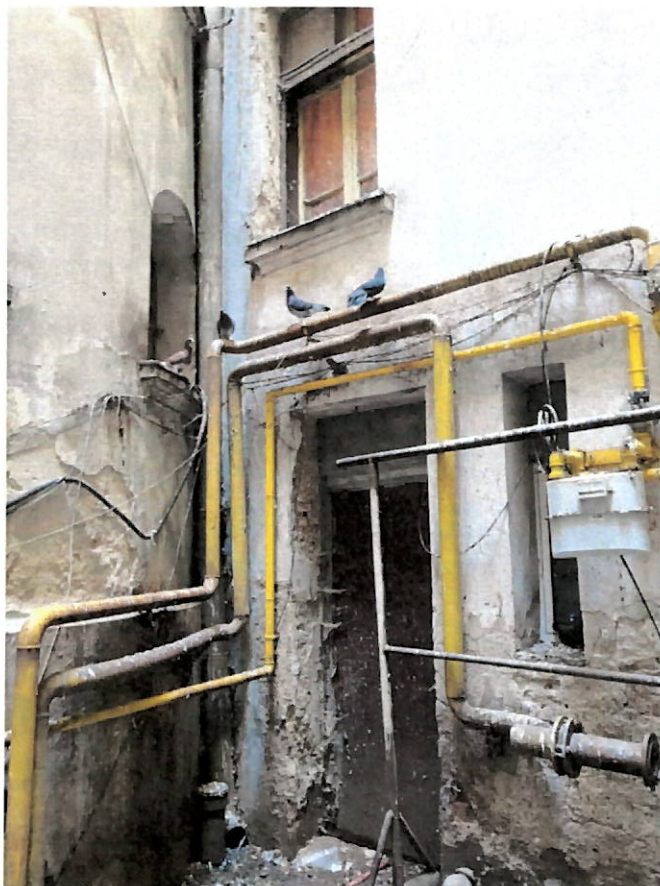
Foto 8 – fatada curte interioara  
(degradari ale tencuielilor exterioare)

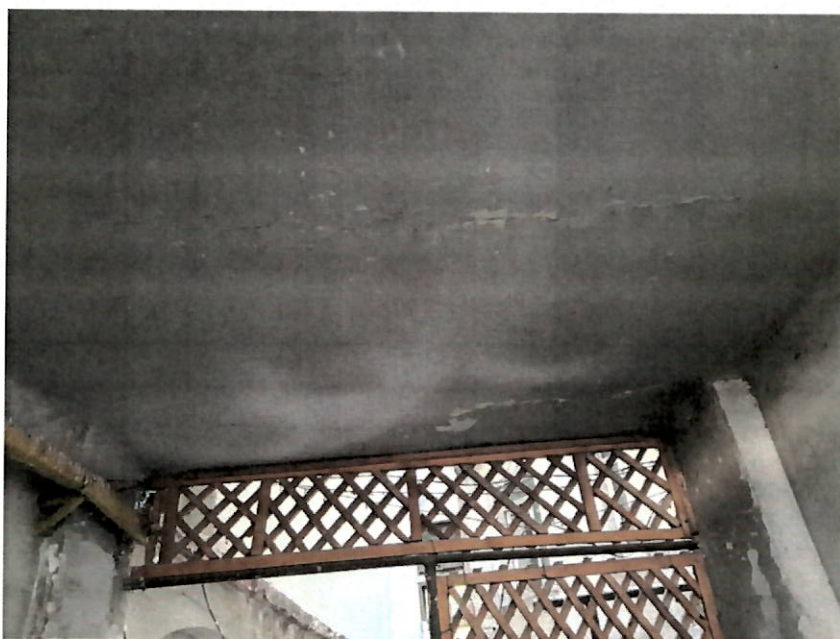
Foto 9 – culoar acces auto catre curtea interioara  
(crapatura in tavan)

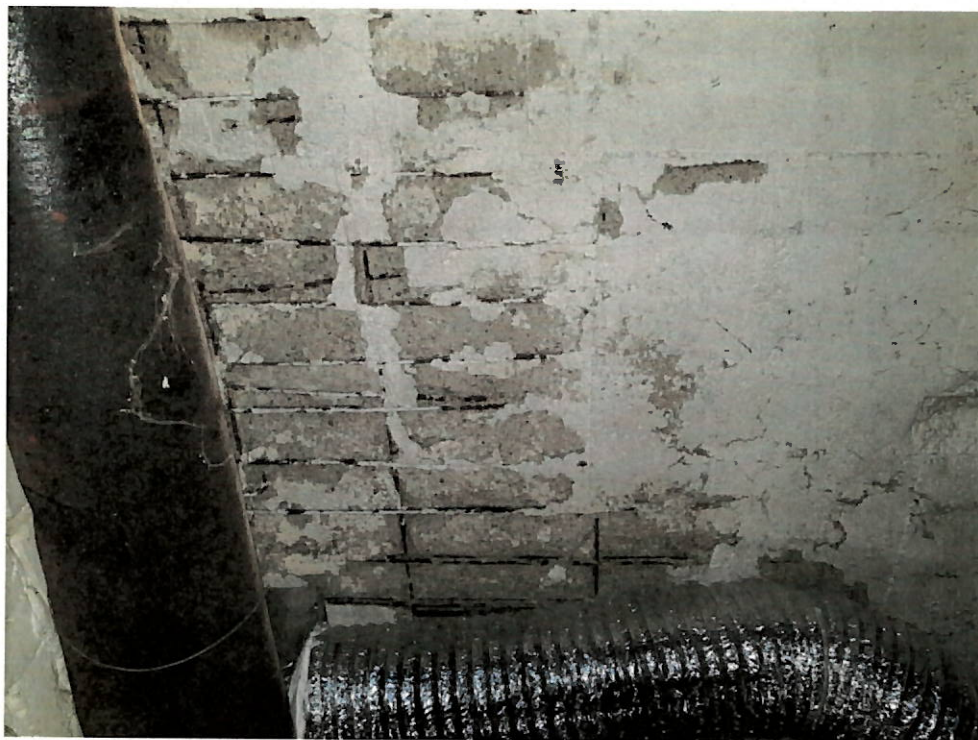
Foto 10 – subsol, culoar central  
(armatura inferioara expusa la planseu)

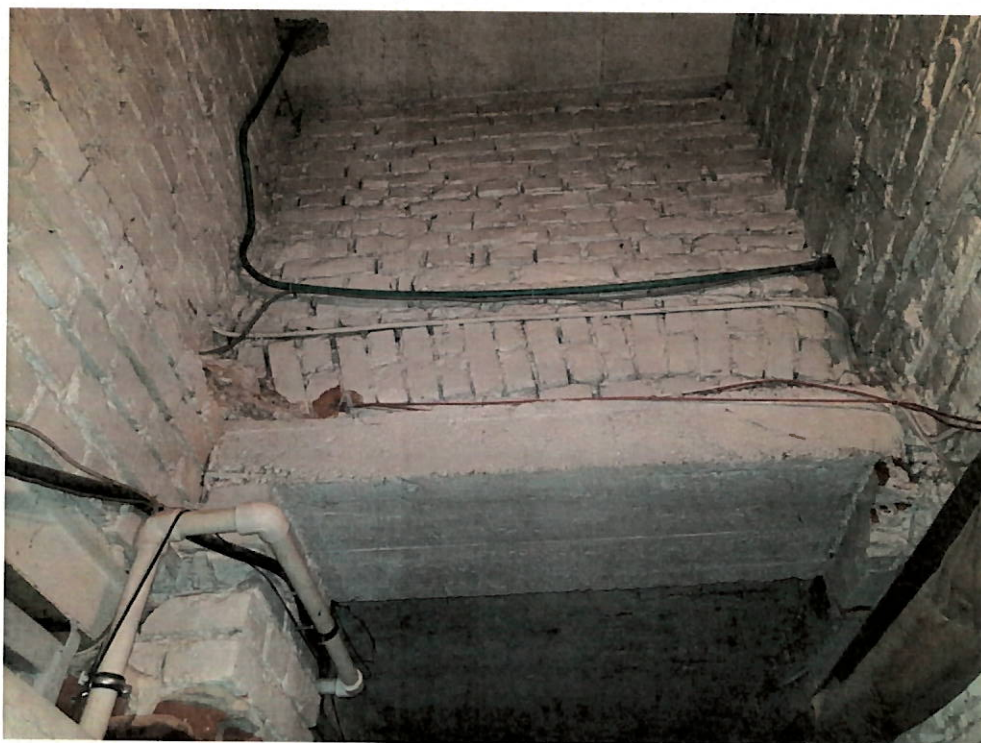
Foto 11 – subsol, culoar central  
(buiandrug beton, interventie ulterioara)

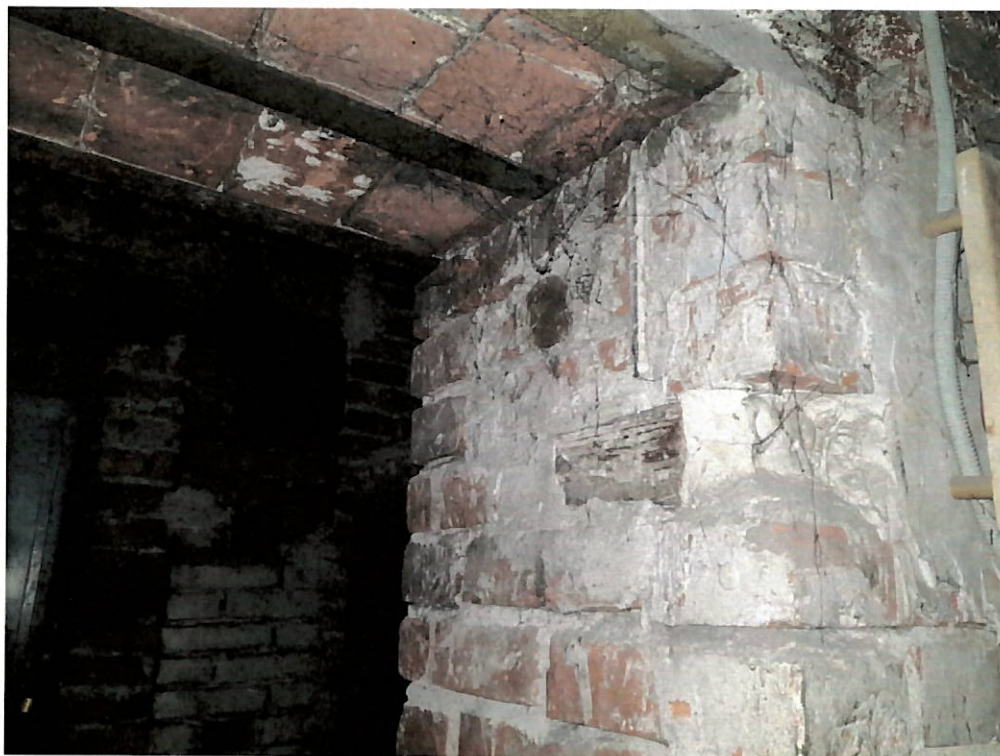
Foto 12 – subsol  
(buiandrug original - zidarie si metal)

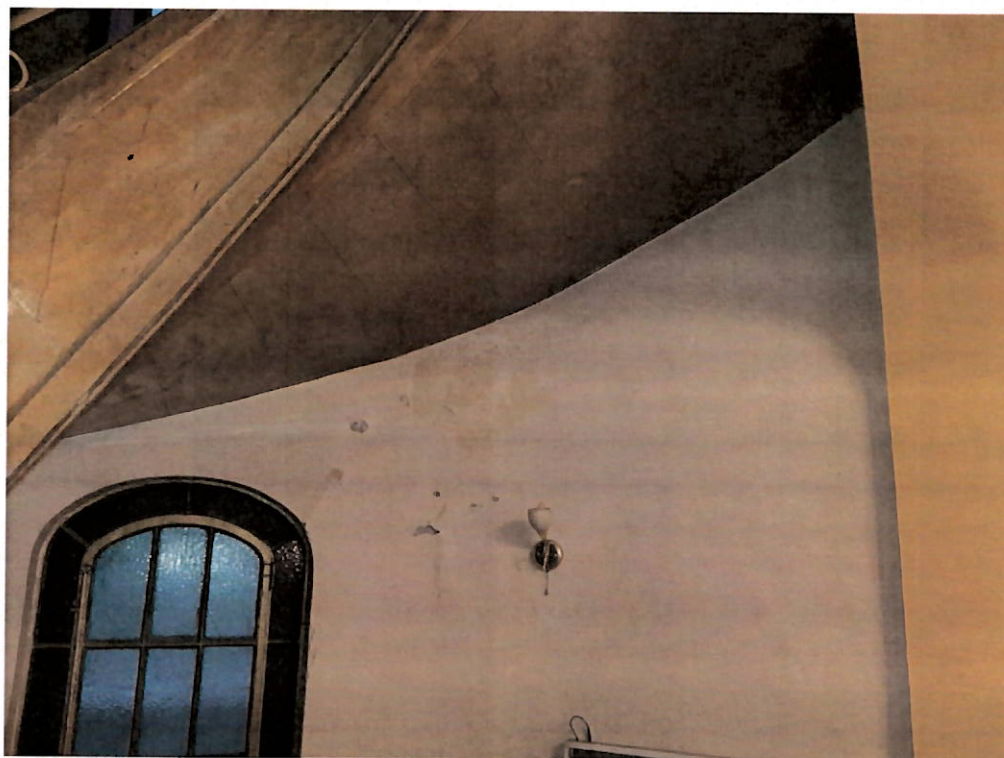
Foto 13 – casa scarii monumentale  
(igrasie)

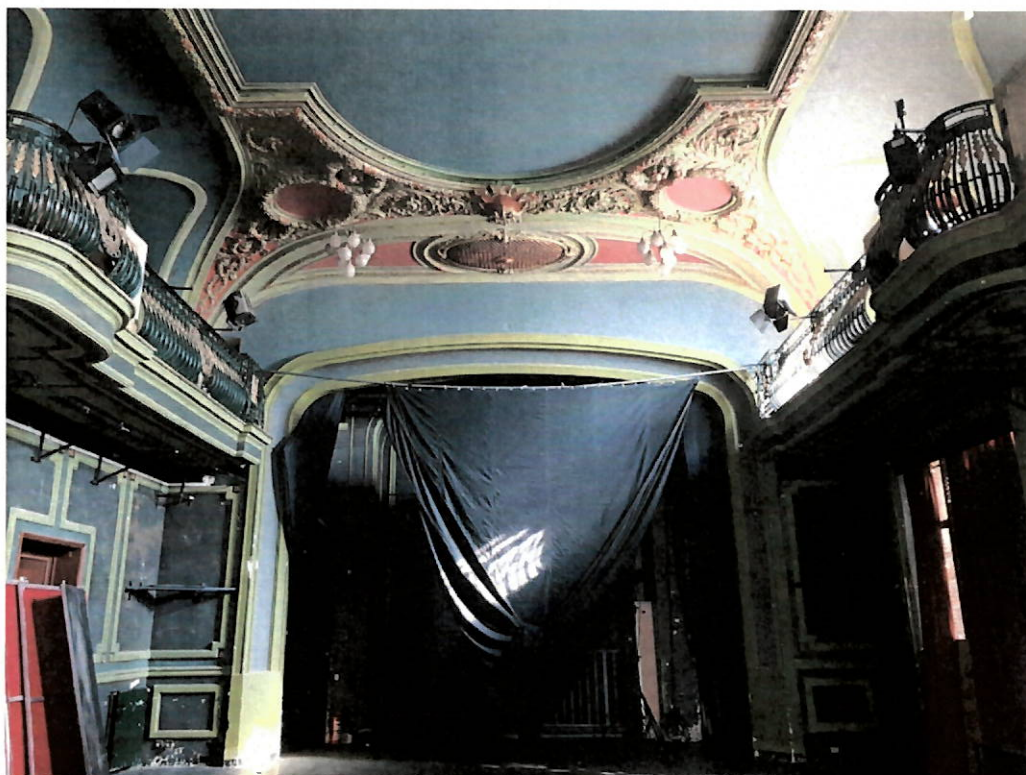
Foto 14 – sala spectacol, foto spre scena  
(degradari ale finisajelor)

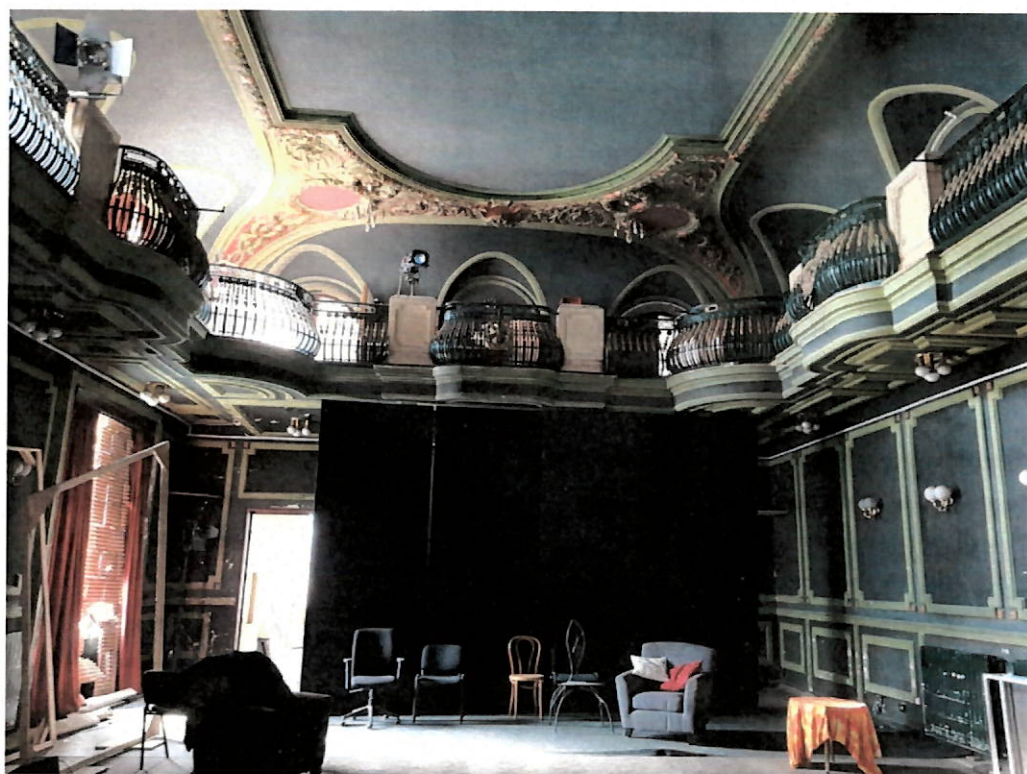
Foto 15 – sala spectacol, foto dinspre scena  
(degradari ale finisajelor)

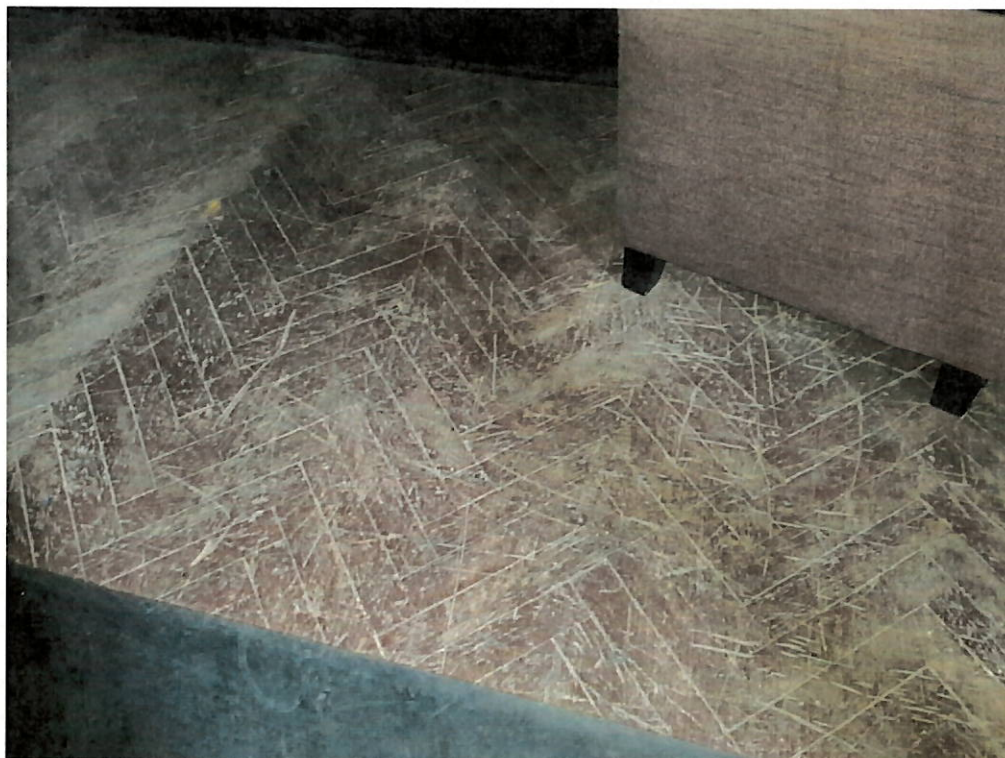
Foto 16 – sala spectacol  
(stare de uzura pardoseala lemn)

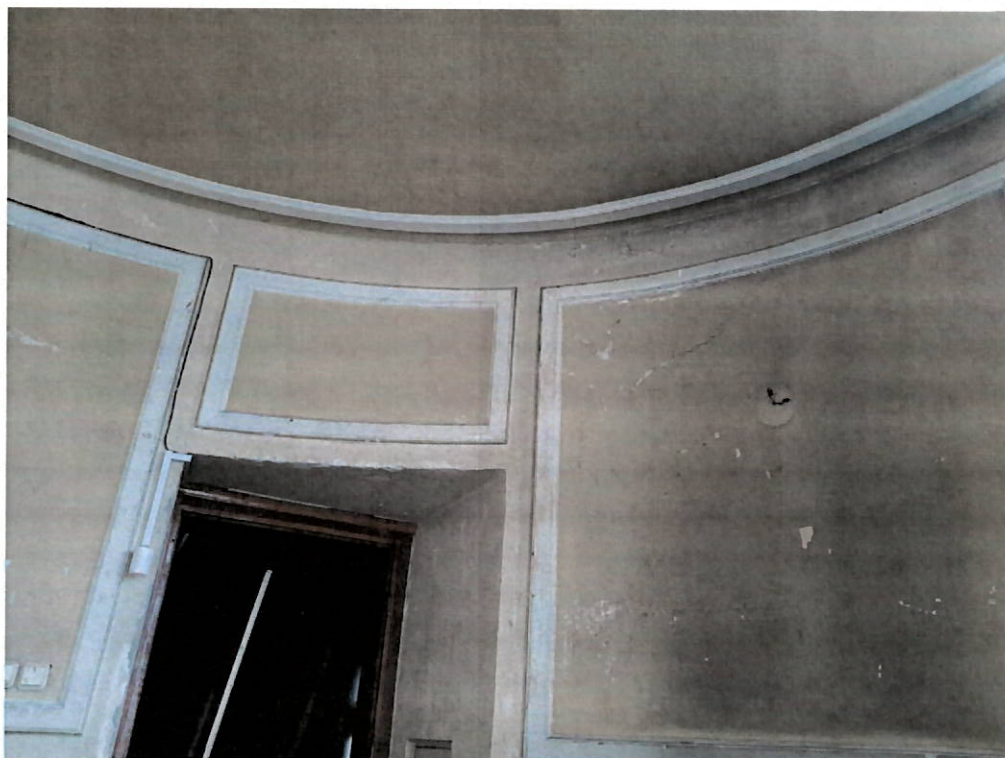
Foto 17 – camera circulara alaturata salii de spectacol  
(degradari, fisuri in finisaje)

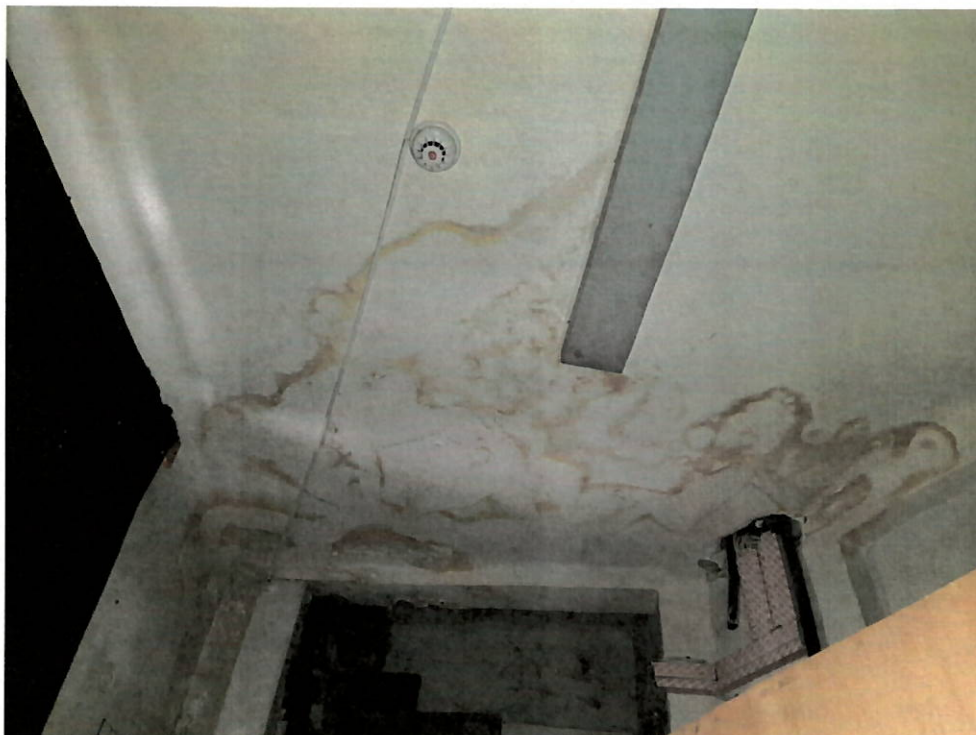
- Starea de degradare/vechimea instalatiilor este un pericol pentru cladire, se gasesc urme ale unor avarii recente (ex : teatru, zona camera sunet). Pare ca instalatia a avut pierderi necontrolate mai mult timp inainte de a se interveni la ea. Instalatia sanitara degradata este un pericol pentru instalatia electrica, finisaje, structura de rezistenta.

Foto 18 – camera sunet  
(infiltratii, posibil din pierderi de apa ale instalatiei sanitare)

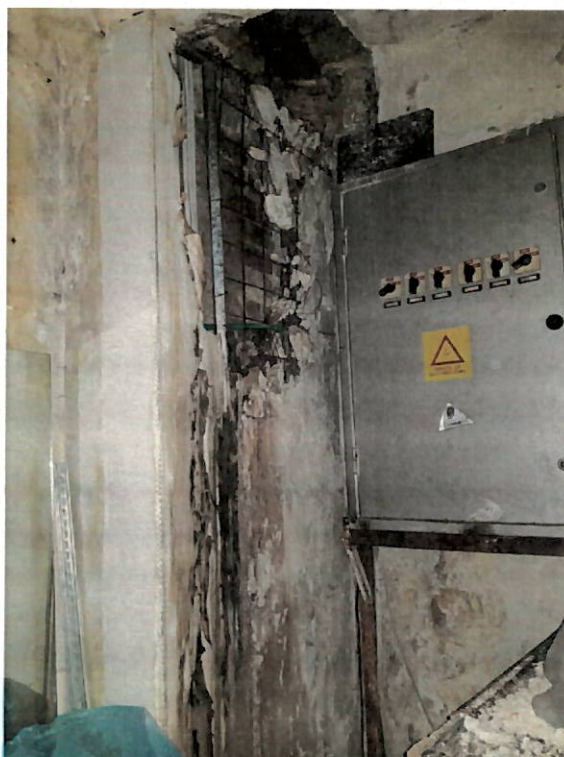
Foto 19 – camera sunet  
(posibil avarie anterioara a instalatiei sanitare)

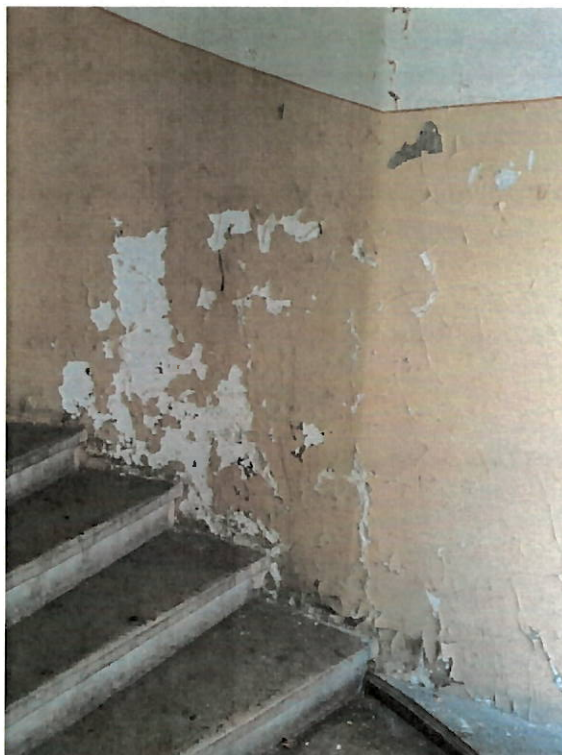
Foto 22 – casa scarii spre apartamente  
(degradari finisaje/tencuiala)

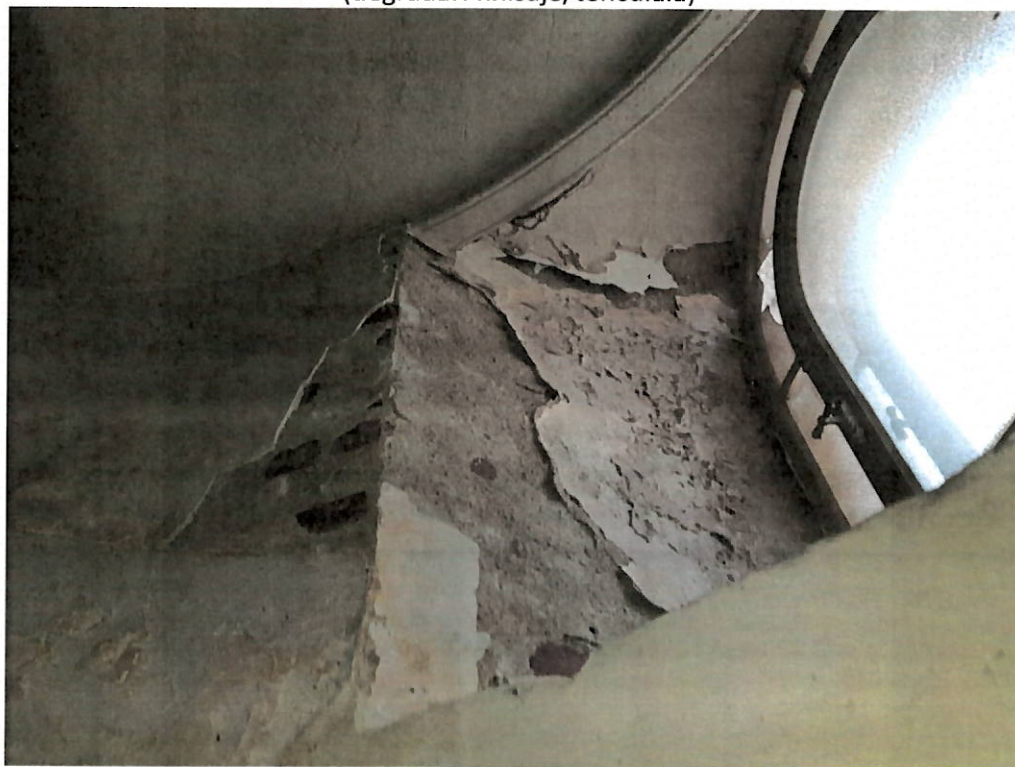
Foto 23 – casa scarii spre apartamente  
(tencuiala neaderenta)

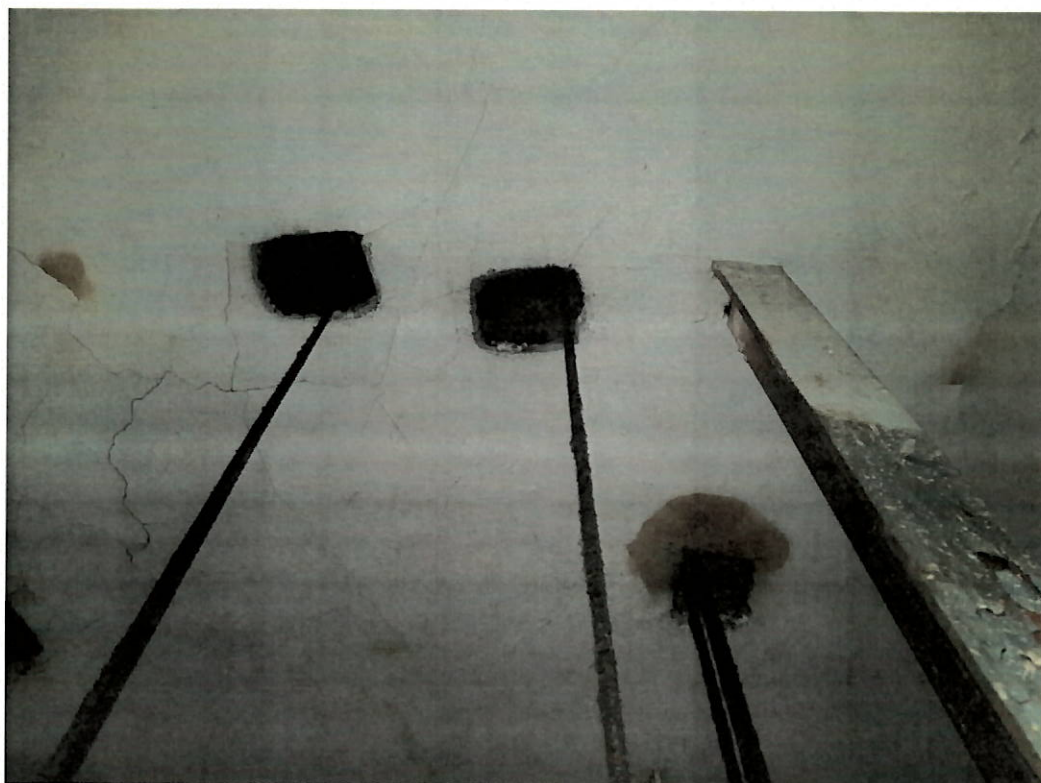
Foto 25 – zona lift  
(tavan fals fisurat)

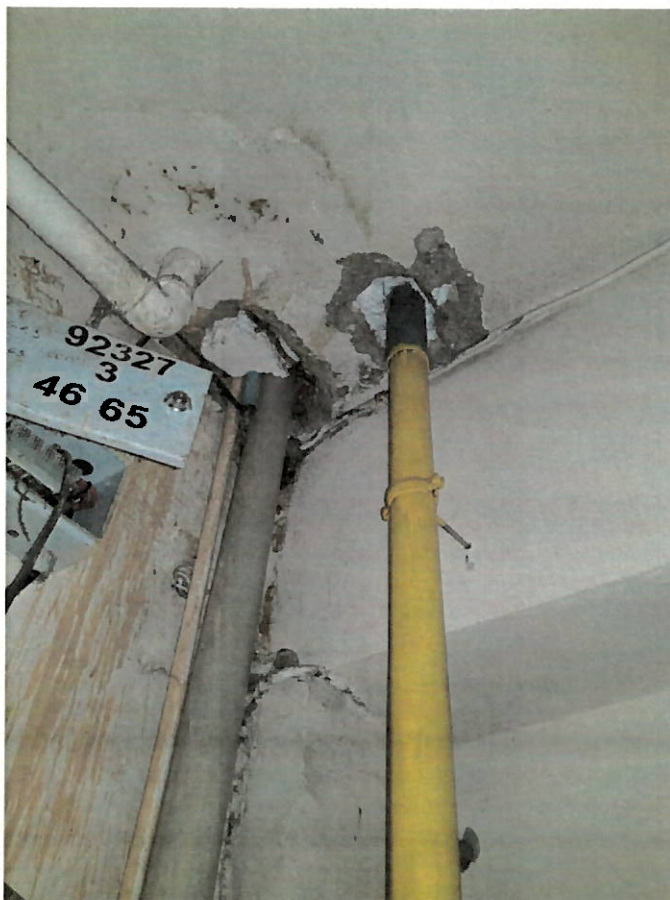
Foto 26 – casa scarii spre apartamente  
(goluri realizate recent pentru treceri conducte, neumplute corespunzator, armatura expusa)

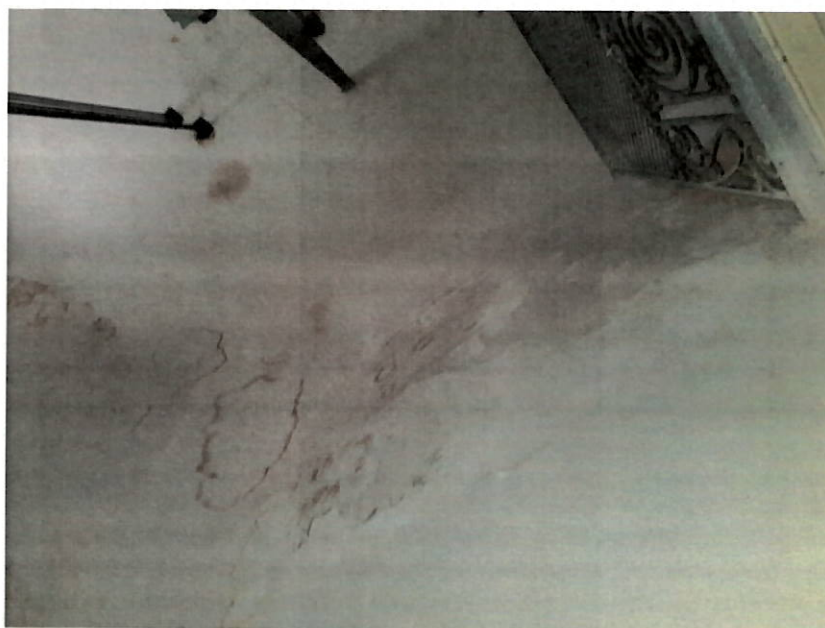
Foto 27 – casa scarii spre apartamente, ultimul nivel  
(infiltratii)

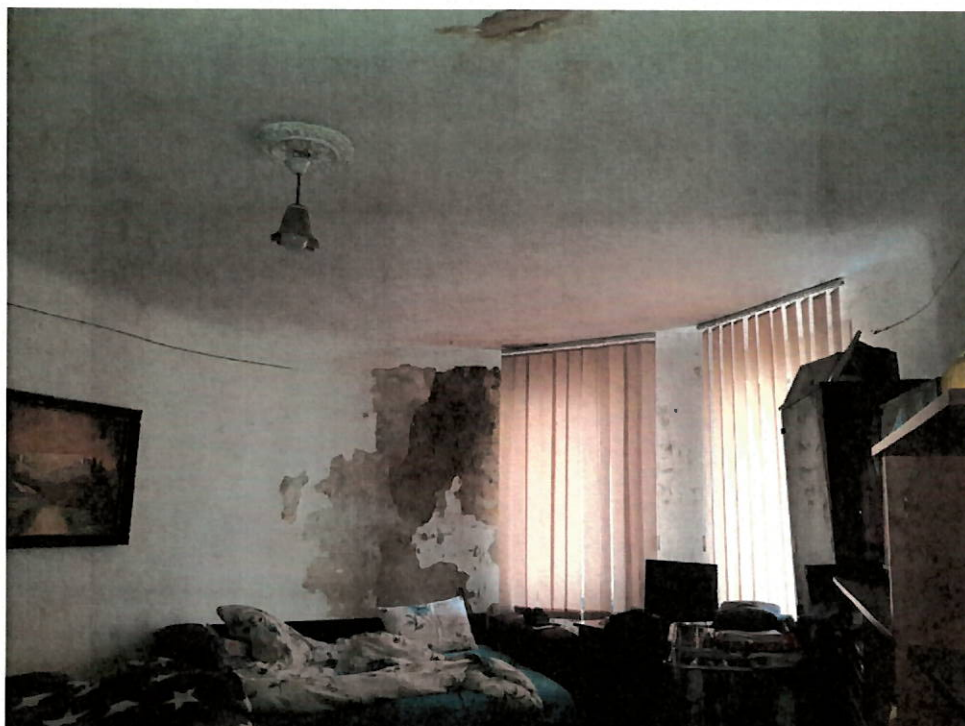
Foto 28 – apartament la ultimul nivel  
(infiltratii, umiditate puternica in aer)

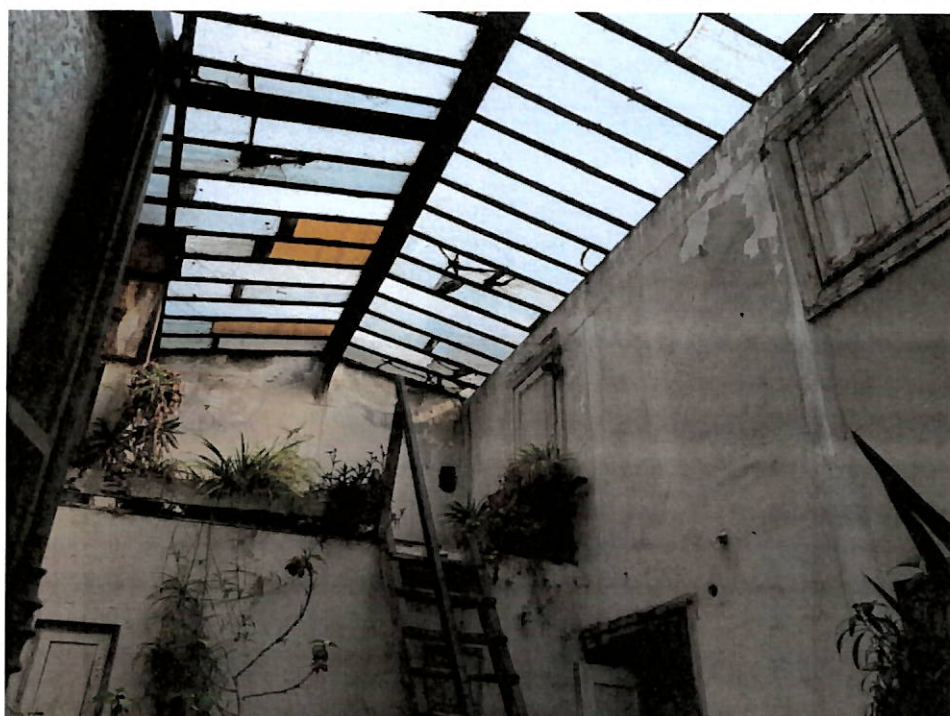
Foto 29 – ultimul nivel, luminator  
(stare de coroziune, sticla fisurata, crapata)

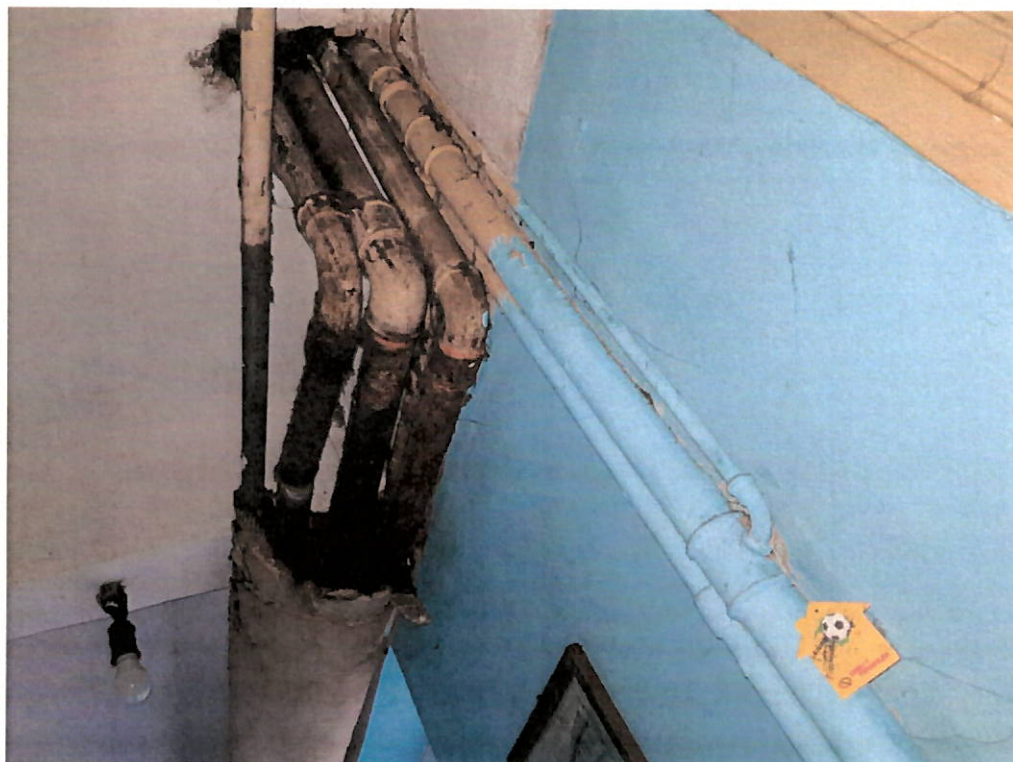
Foto 30 – instalatii incalzire  
(stare de coroziune avansata)

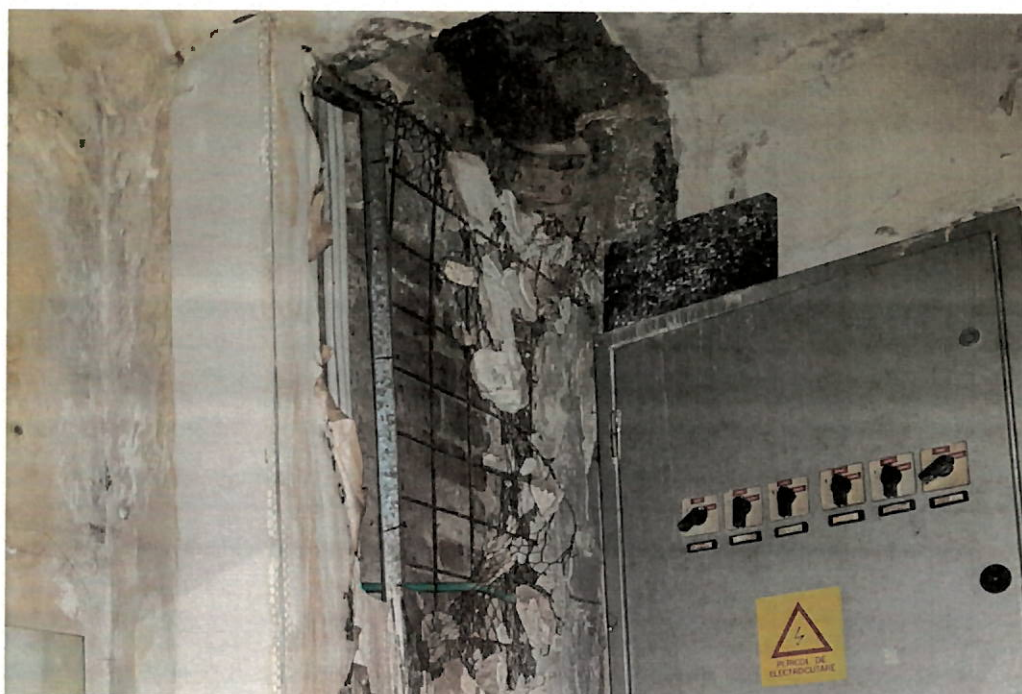
Foto 31 – instalatii sanitare (stare coroziune avansata) ; tablouri electrice initiale
