EXPERTIZA TEHNICA

LA IMOBIL DIN BD. SCHITU MAGUREANU NR. 1, SECTOR 5, BUCURESTI

REABILITARE SI CONSOLIDARE IMOBIL STR. SCHITU MAGUREANU NR.1

Beneficiar:	ADMINISTRATIA MUNICIPALA PENTRU CONSOLIDAREA CLADIRILOR CU RISC SEISMIC
Amplasament Imobil:	Bd. Schitu Magureanu nr. 1, Sector 5, Bucuresti
Nr. contract:	613/23.08.2022
Nr. Expertiza Tehnica:	ET 613/23.08.2022
Cerinta:	A1
Expert tehnic	dr. ing. Szalontay Coloman Andrei
Revizia:	00

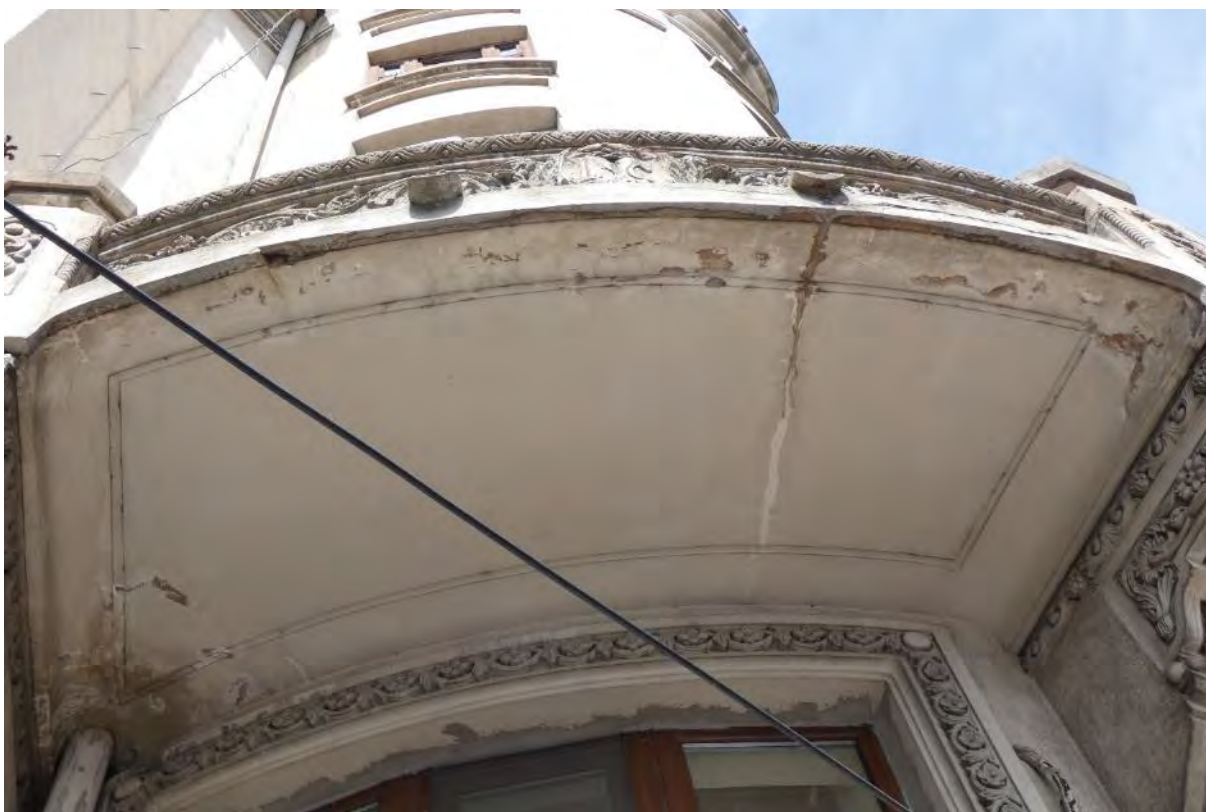
Foto 02 – Crapatura transversala in placa balconului din dreptul peretilor circulari. Tencuiala si zugraveli degradate. Infiltratii de umiditate

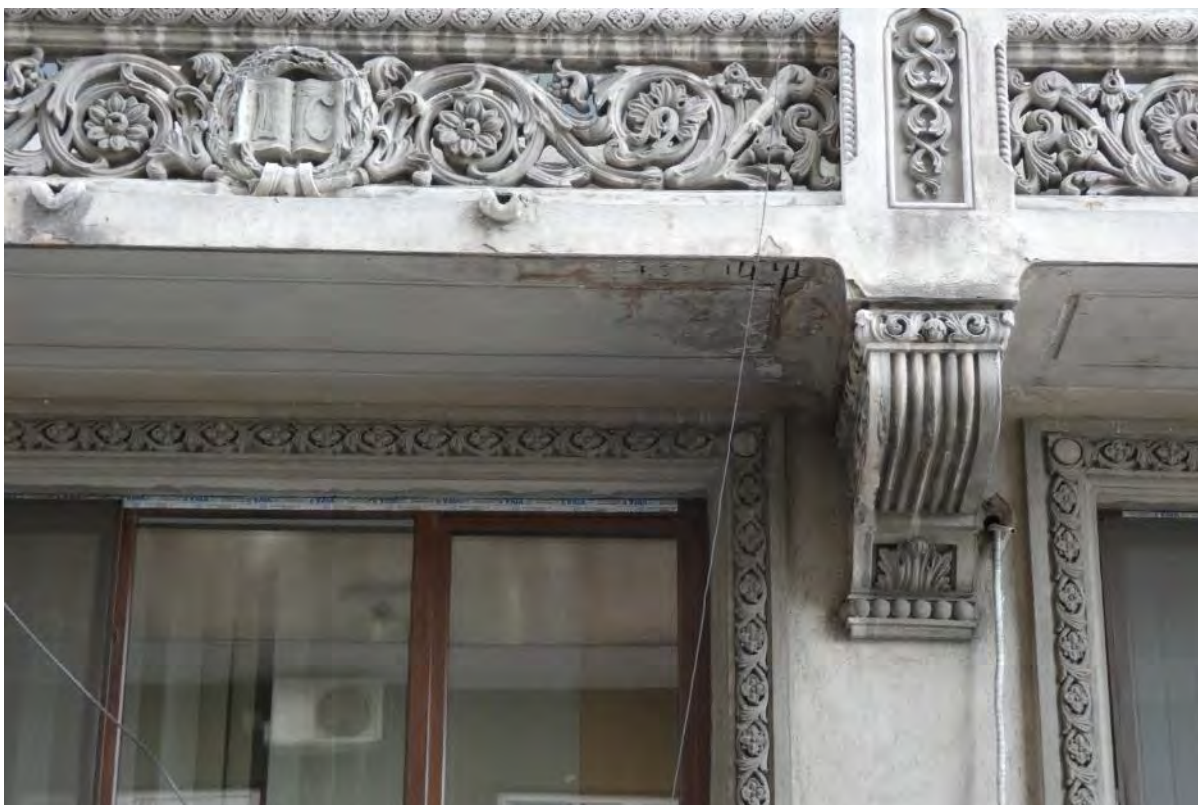
Foto 03 – Avarii la intradosul placii balconului. Infiltratii de umiditate, beton friabilizat si expulzat, armaturi expuse si corodate

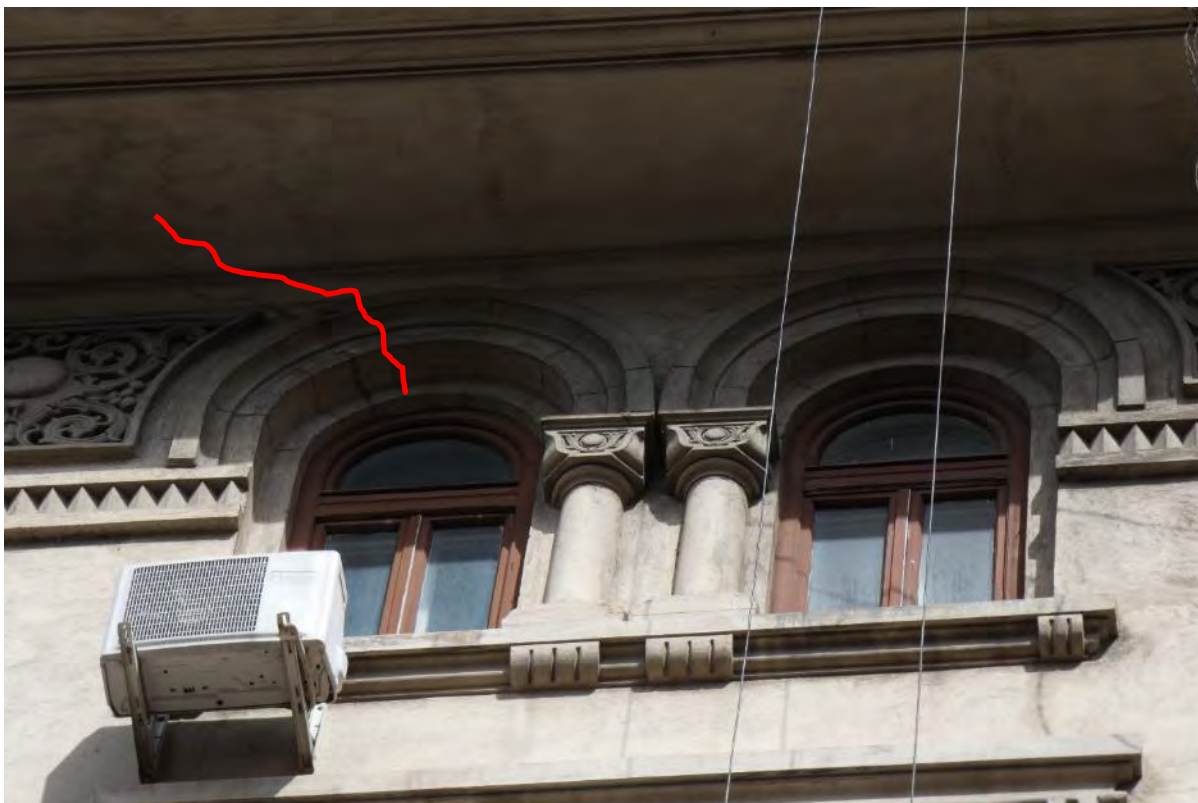
Foto 04 – Fractura in dreptul arcului golului de fereastră

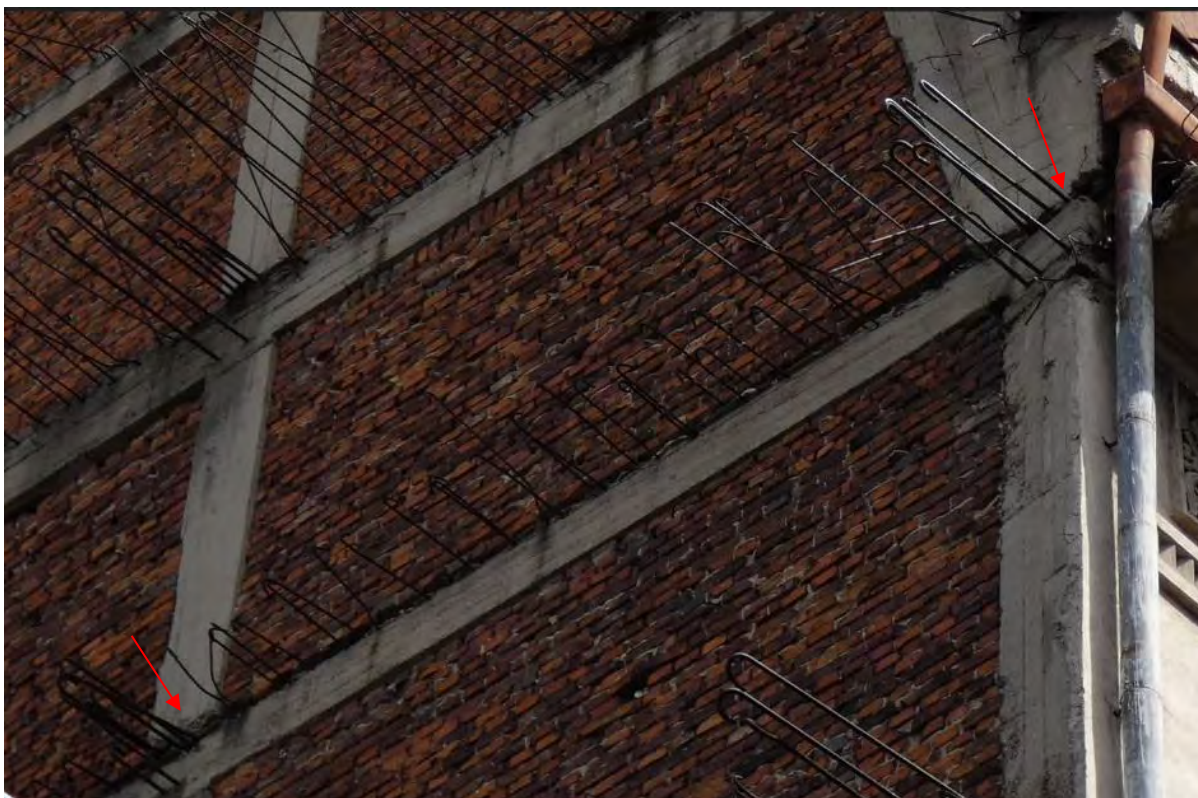
- abateri de la verticalitate semnificative ale elementelor verticale din beton armat (foto 15, 23 – anexa B1);
- rosturi de turnare neconforme (foto 05, 06 – anexa B1);
- asocierea elementelor verticale din beton armat pe inaltime efectuata cu abateri semnificative (foto 05, 06 – anexa B);
- grinzile din beton armat asociate neconform, sectiuni variabile in lungul acestora (foto 14, 15 – anexa B1);
- segregari ale betonului in arii extinse (foto 14, 15, 19, 20, 24, 23, 26 – anexa B1);

Foto 06 – Rosturi de turnare neconforme. Elementele din beton armat prezintă abateri semnificative la un nivel la altul

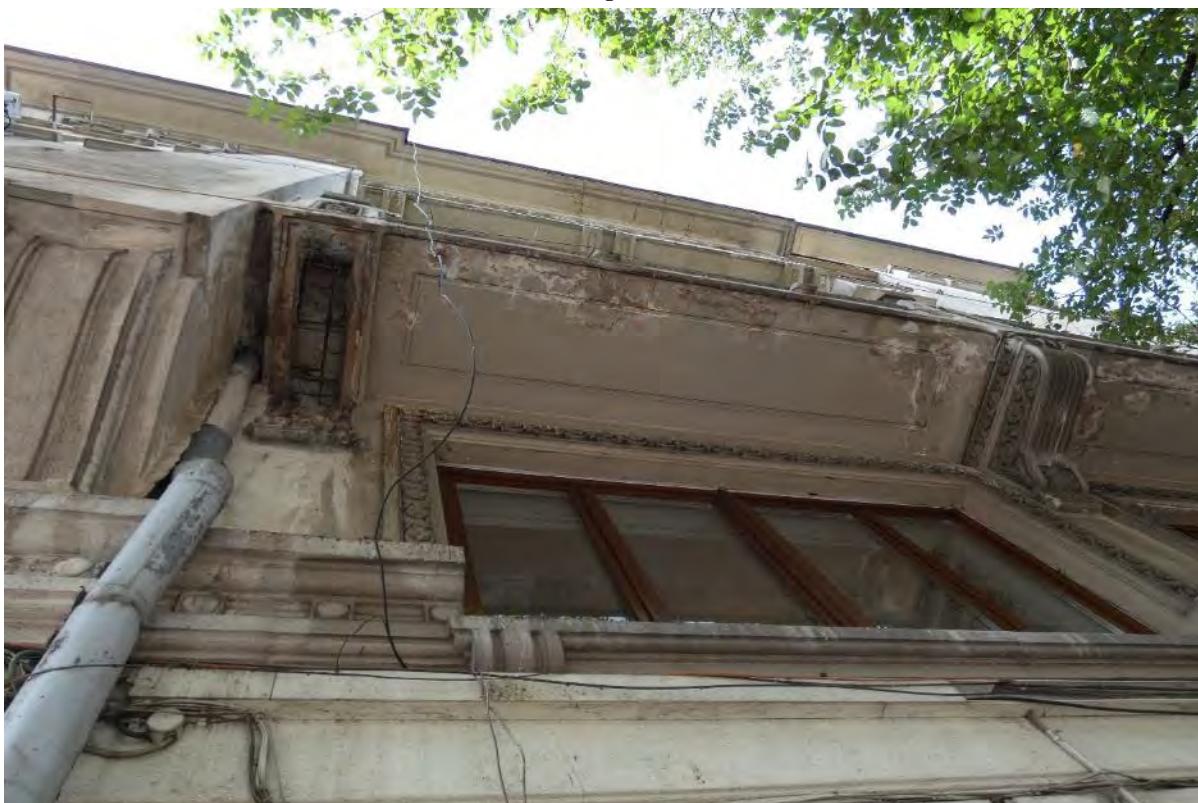
Foto 08 – Avarii la intradosul balcoanelor. Infiltratii de umiditate

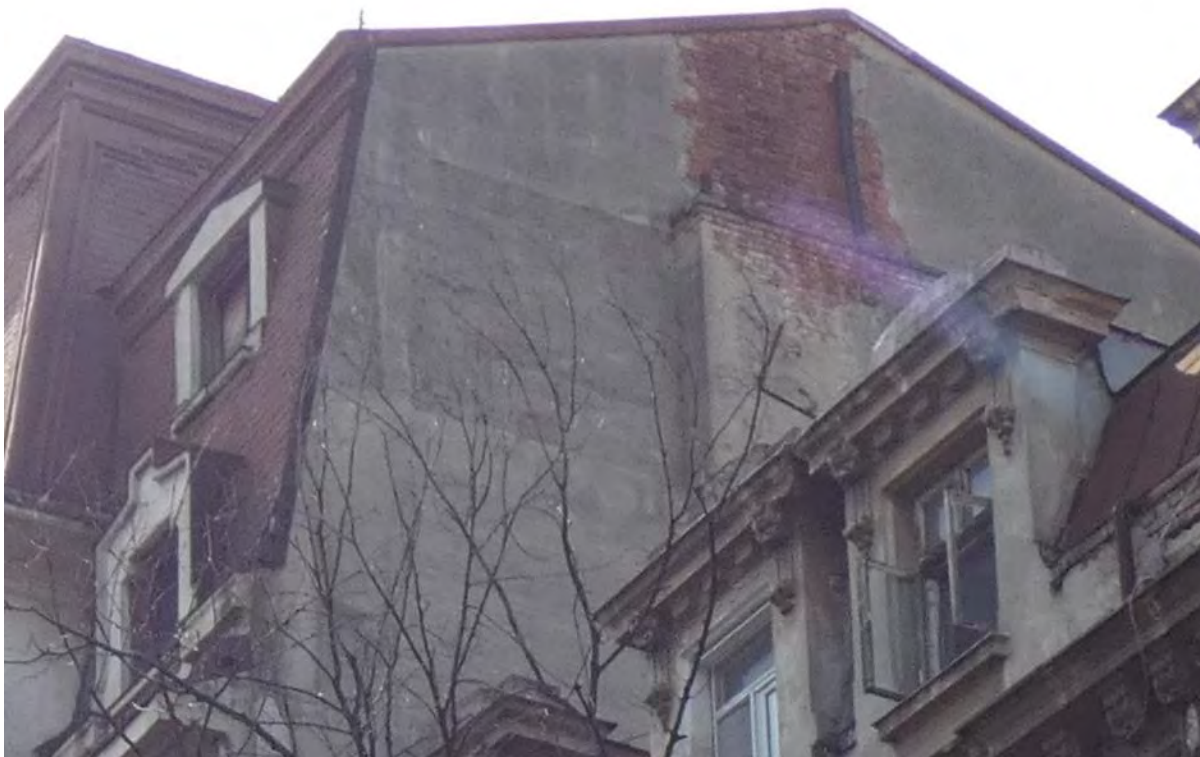
Foto 11 – Tencuieli degradate in dreptul calcanului de la aripa vestica a tronsonului A. zidaria ultimului nivel fara elemente de confinare din beton armat

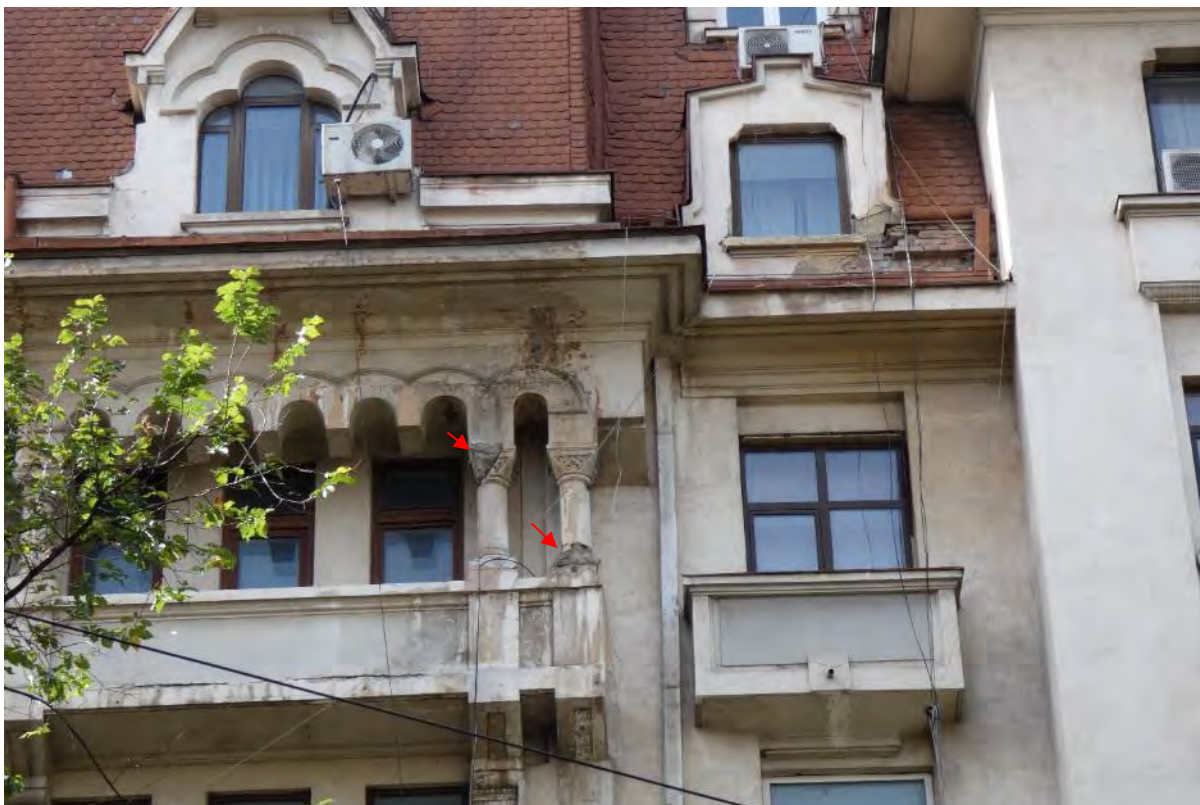
Foto 12 – Avarii la nivelul stalpisorilor din dreptul balconului. Tencuieli masive in pericol de cadere. Infiltratii de umiditate si fracturi in cornisa de peste balcon

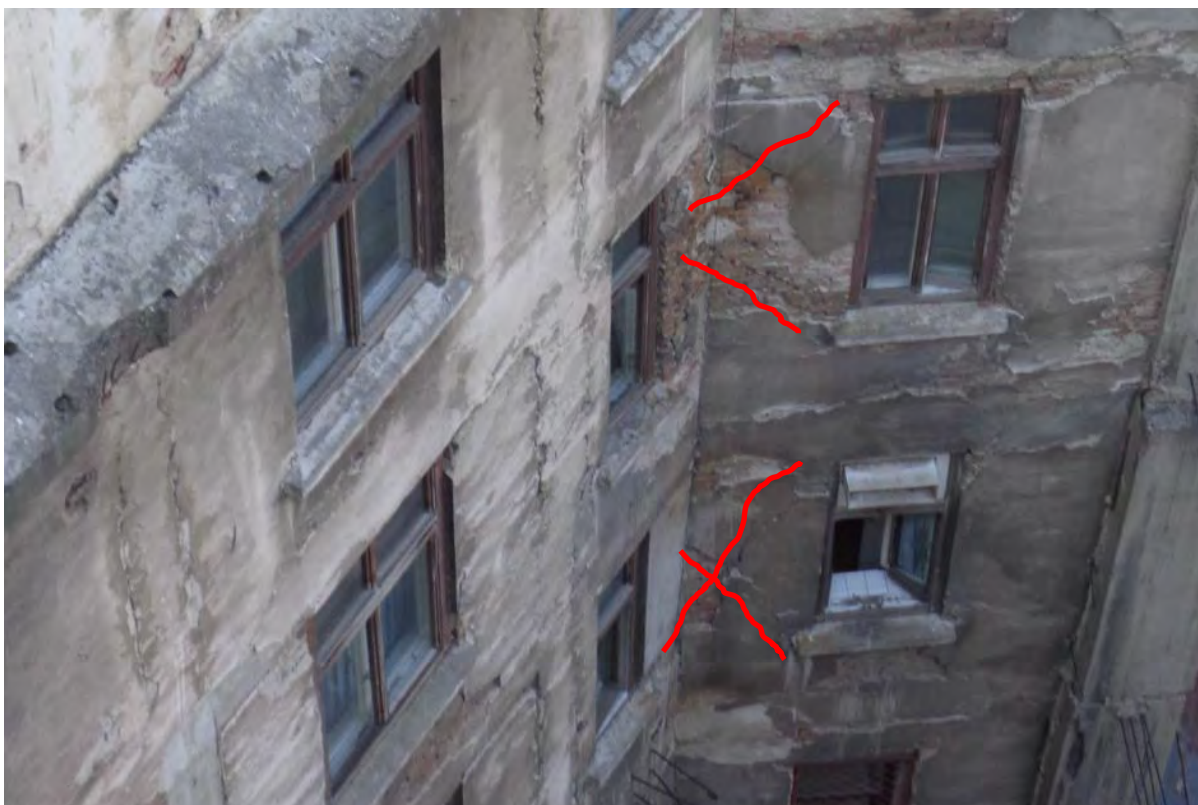
- peretii exteriori din zidarie de caramida prezinta fracturi inclinate in coltul golurilor de ferestre – fatada curte interioara (foto 17, 21 – anexa B);

Foto 17 – Fracturi inclinate in dreptul peretilor exteriori

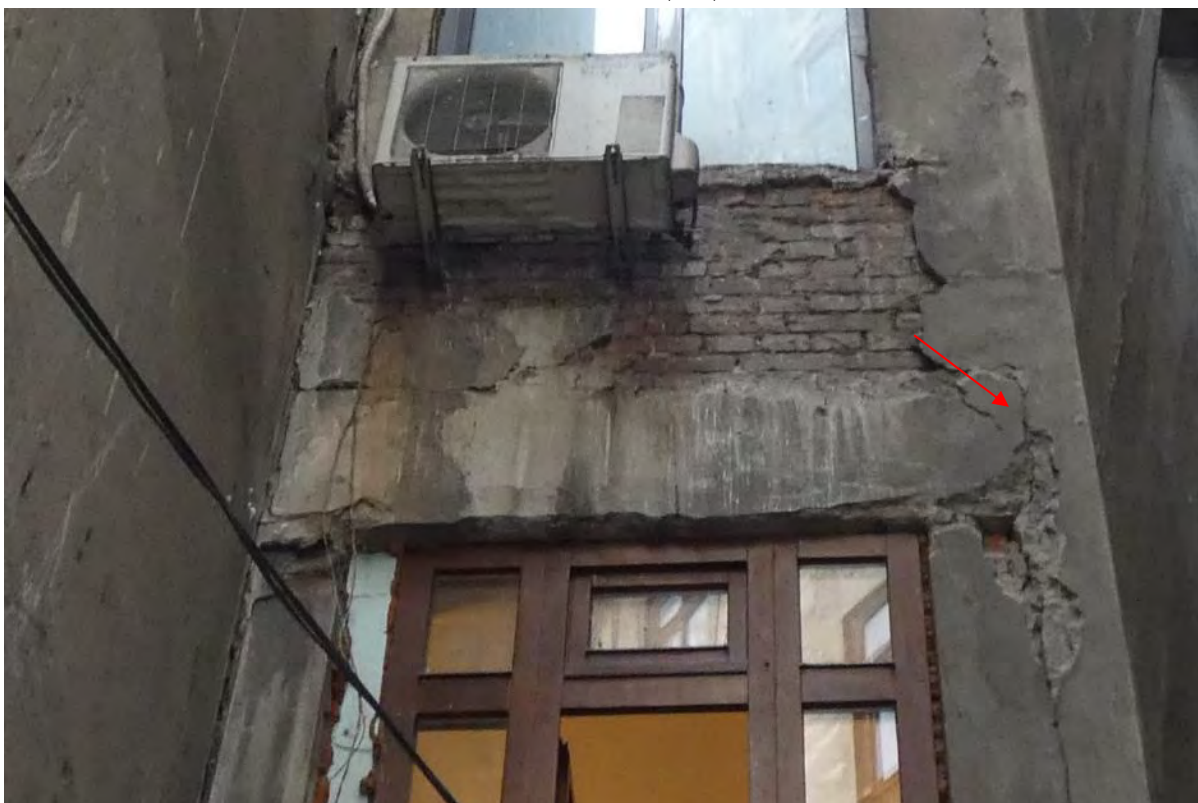
- cedari locale ale grinzilor din beton armat vizibile din curtea interioara (foto 18, 22, 35 – anexa B1);
- fracturi in dreptul nodurilor (foto 18 – anexa B1);
- armaturi transversale si longitudinale corodate excesiv (local intrerupte – situatie intalnita la mai multe elemente) (foto 20, 24, 16, 14, 15 – anexa B1);
- strat de acoperire cu beton expulzat/inexistent;
- mustati ale armaturilor din elementele din beton armat ale peretilor de calcan ai aripei vestice – str. Calea Plevnei – expuse intemperiiilor si corodate excesiv;
- fisuri transversale in placile balcoanelor (fatadele dinspre strazile Schitu Magureanu si Calea Plevnei) (foto 02, 08 – anexa B1);
- fisuri in placile planseelor curente;
- infiltratii majore de umiditate in dreptul elementelor din beton armat (stalpi, plansee) cu elemente corodate;

Foto 18 – Fracturi verticale in nodul de cadru

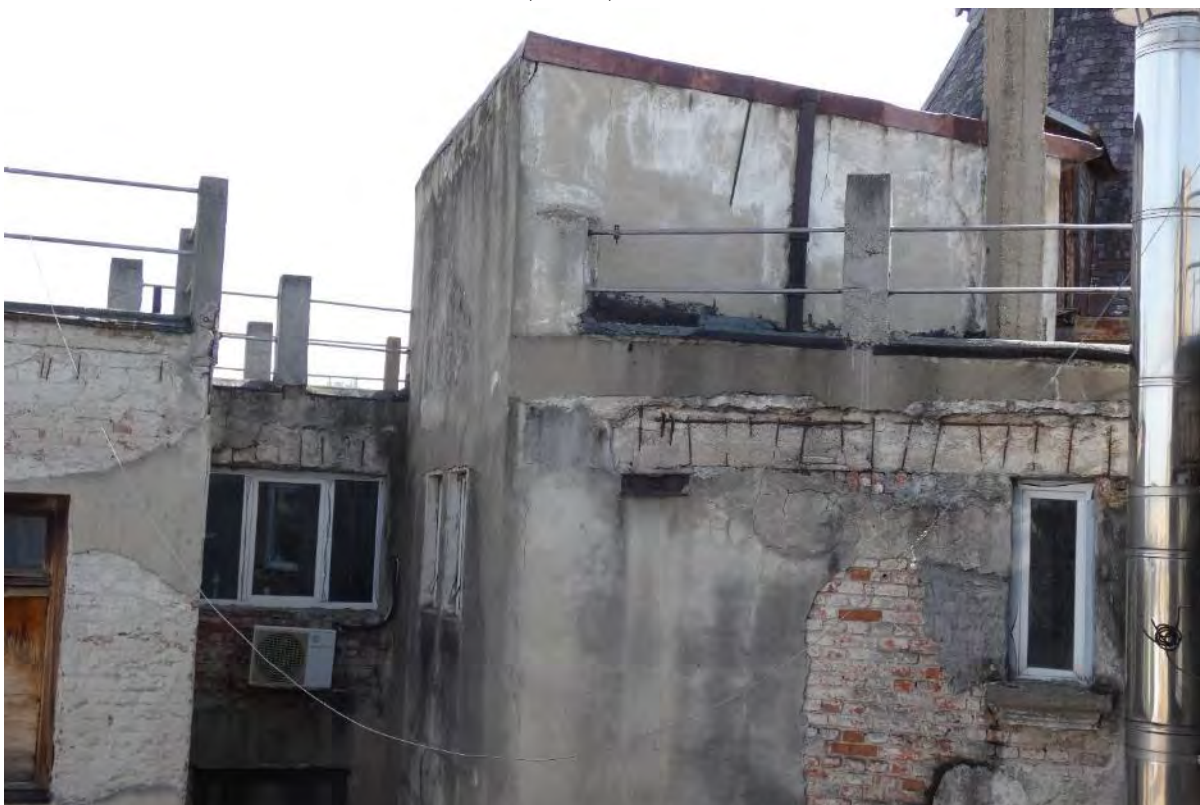
Foto 20 – Tencuielei degradate in pericol de cadere. Avarii in dreptul elementelor din beton armat existente (armaturi corodate in procent de peste 90%)

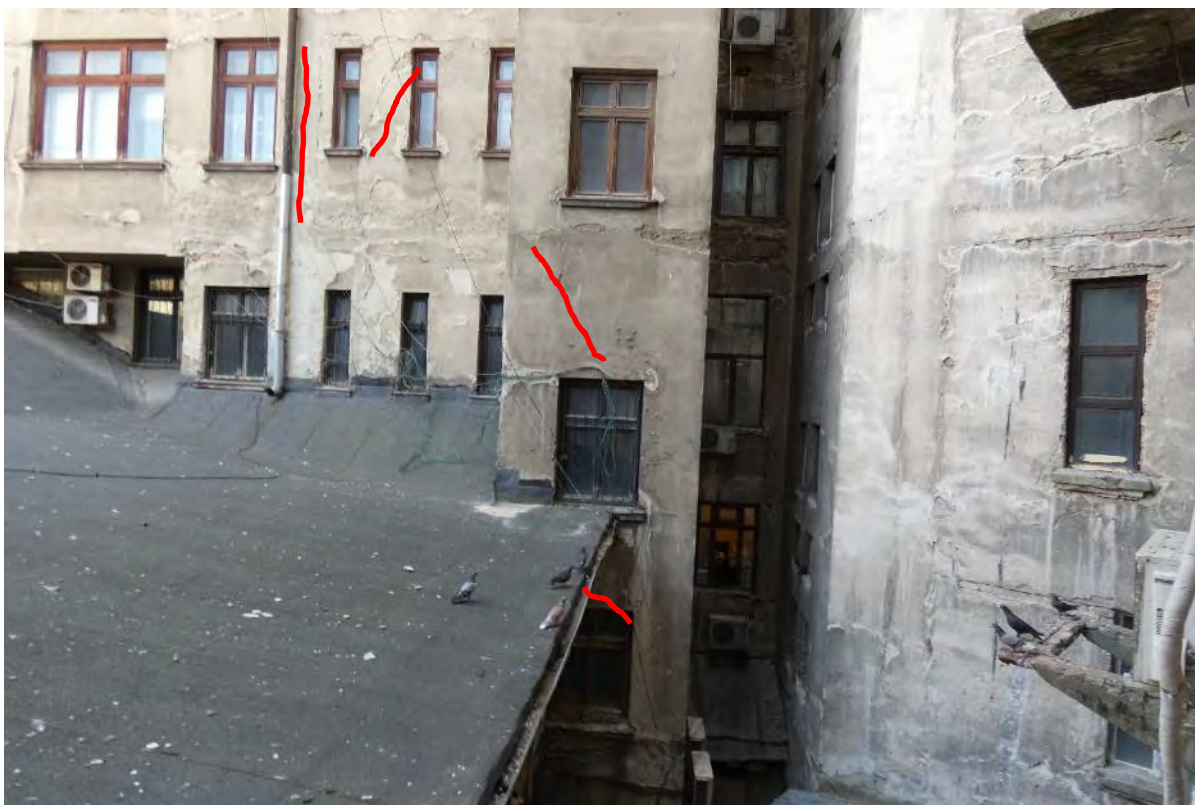
Foto 21 – Fracturi inclinate si verticale in dreptul peretilor exteriori

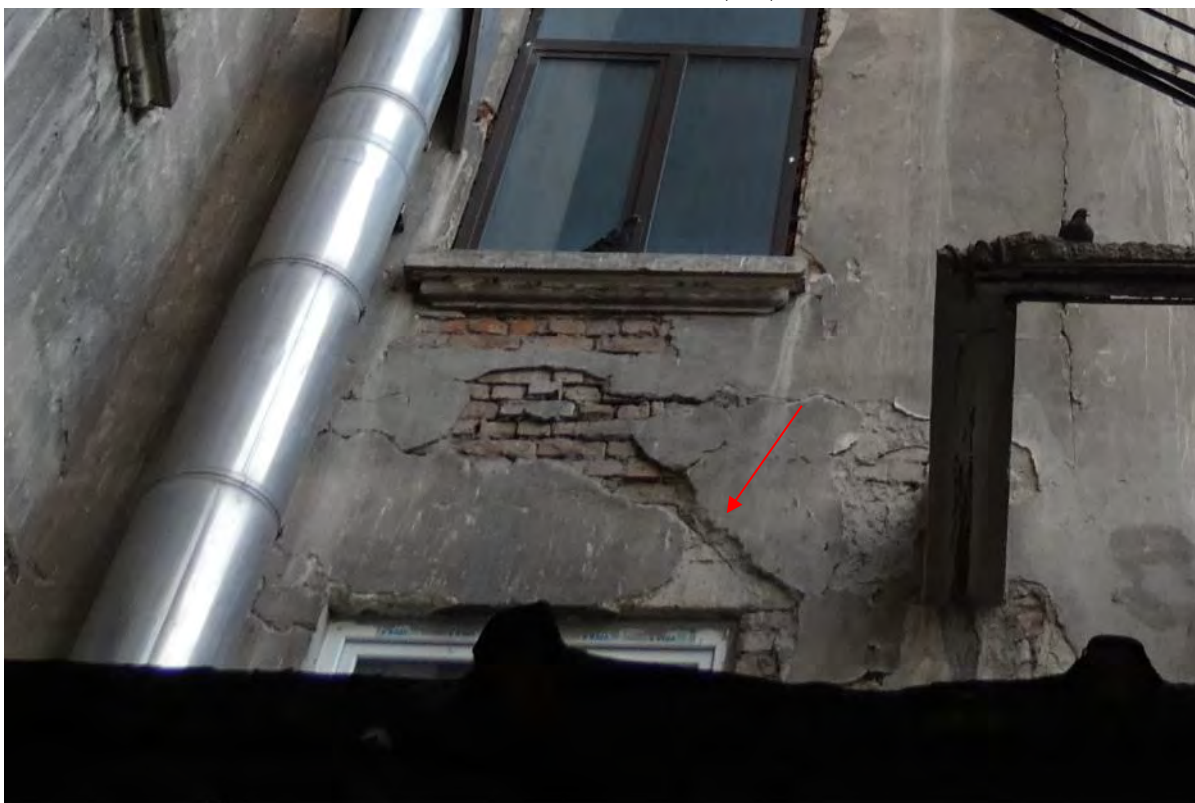
Foto 22 – Cedare locala a grinzii din beton armat

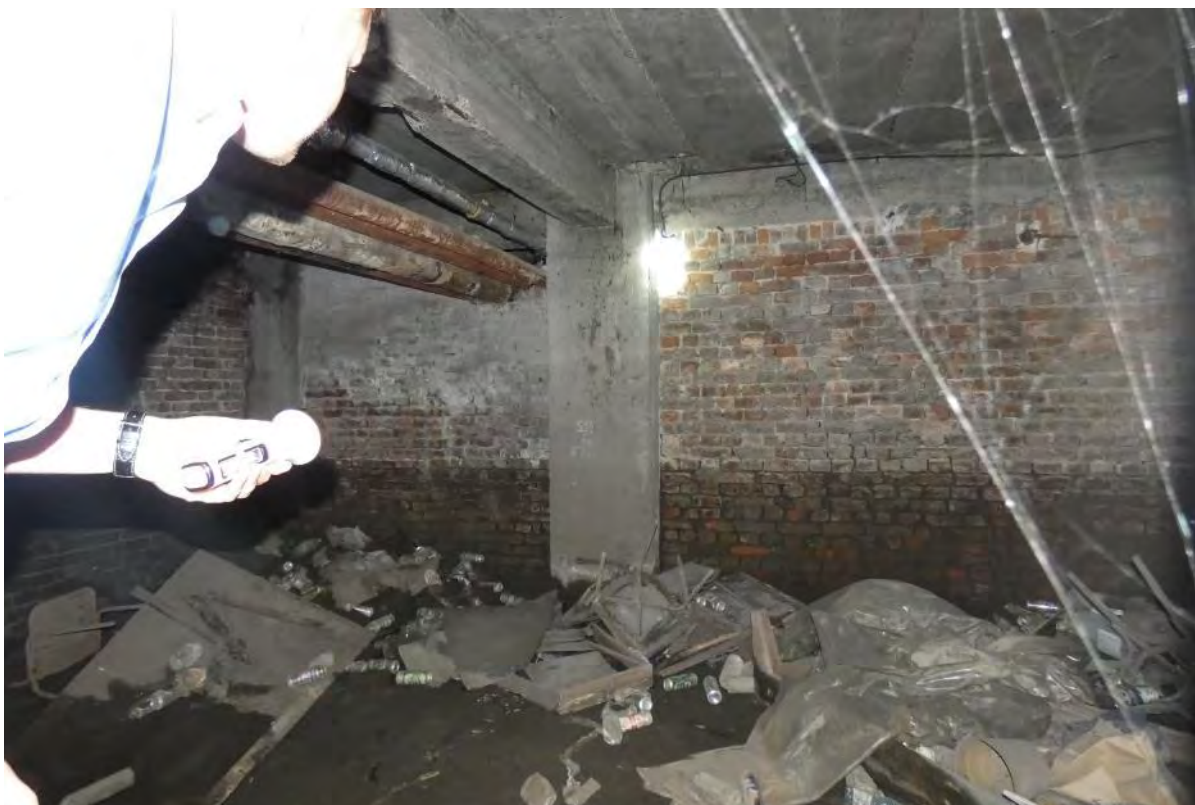
Foto 25 – Infiltratii de umiditate la nivelul subsolului cu ascensiuni in dreptul peretilor din zidarie de caramida

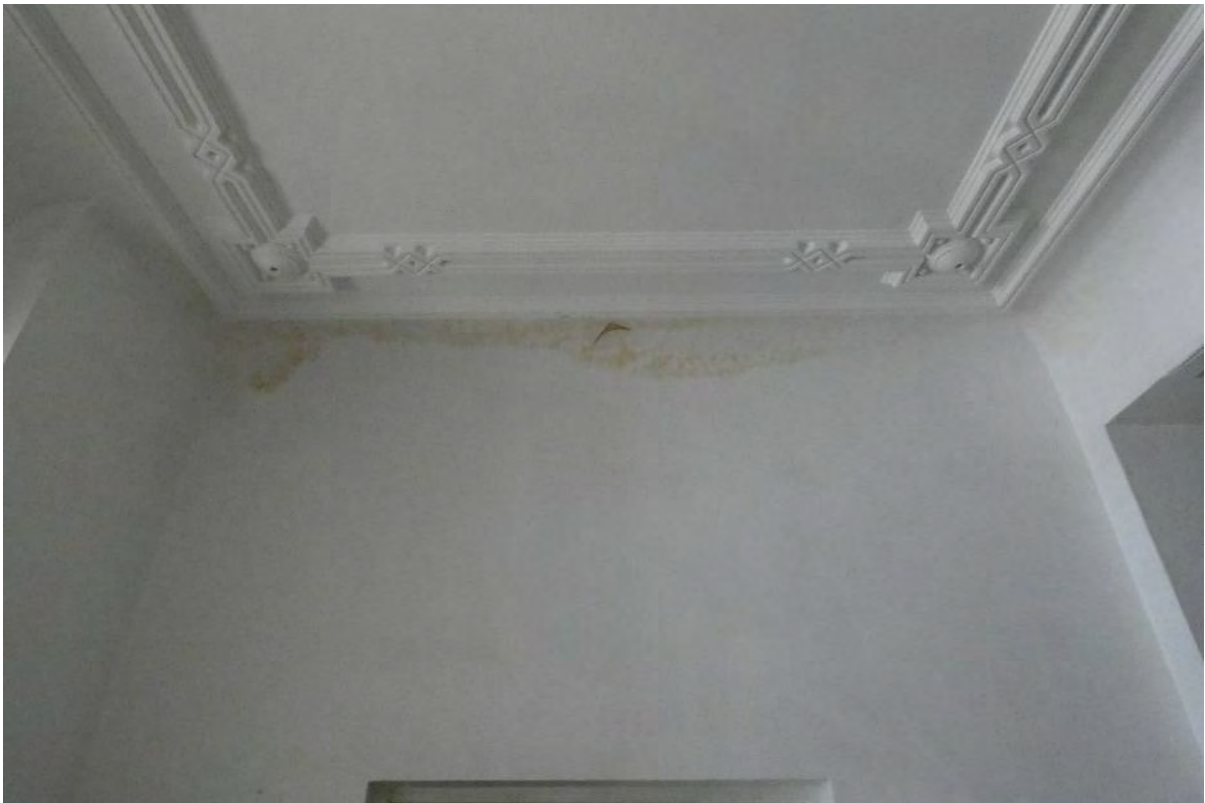
Foto 27 – Infiltratii de umiditate la nivelul planseului peste parter

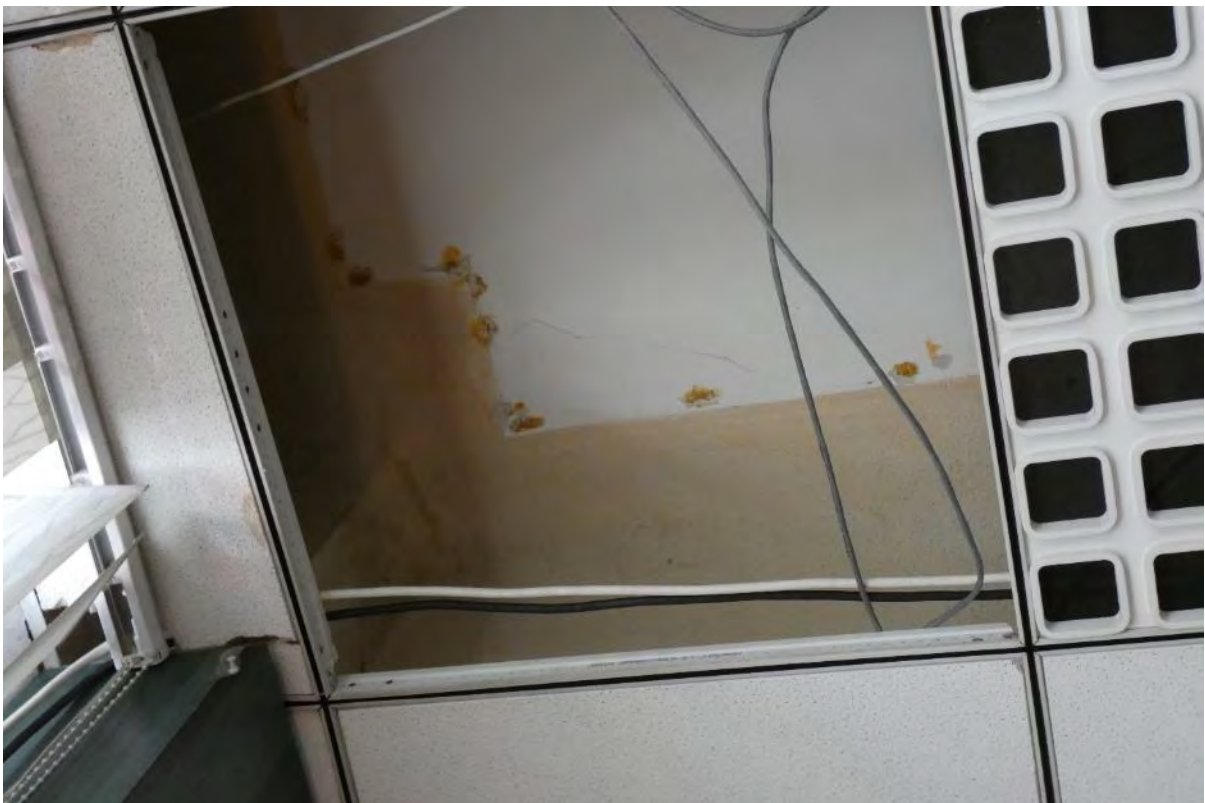
Foto 28 – Fisuri in placa planseului de peste parter

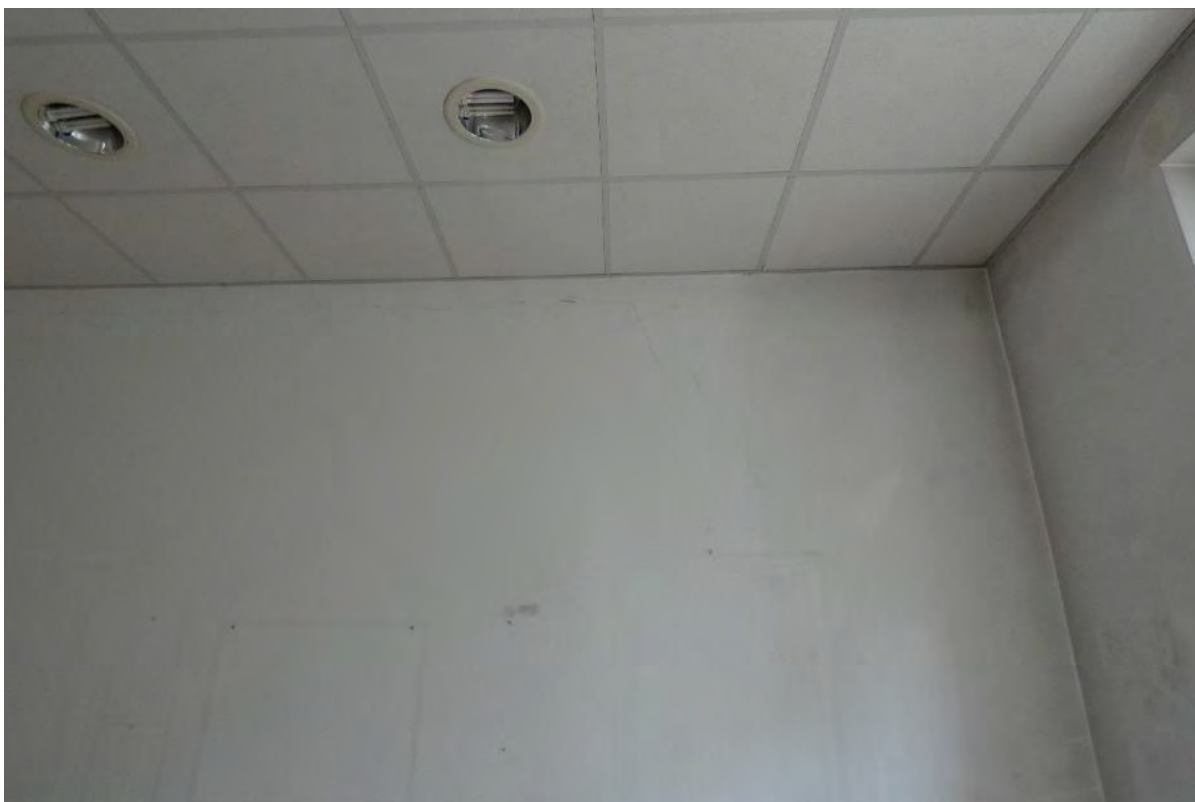
Foto 31 – Fracturi inclinate in peretii interiori

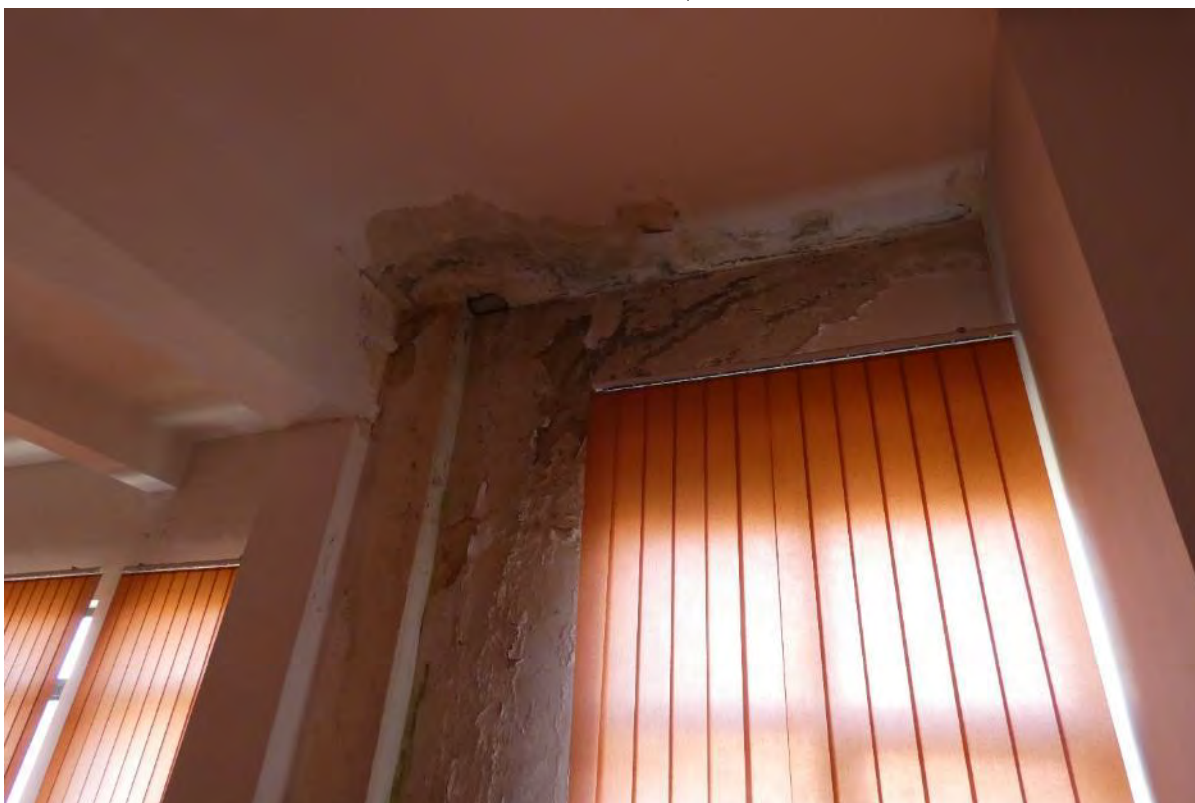
Foto 32 – Infiltratii de umiditate

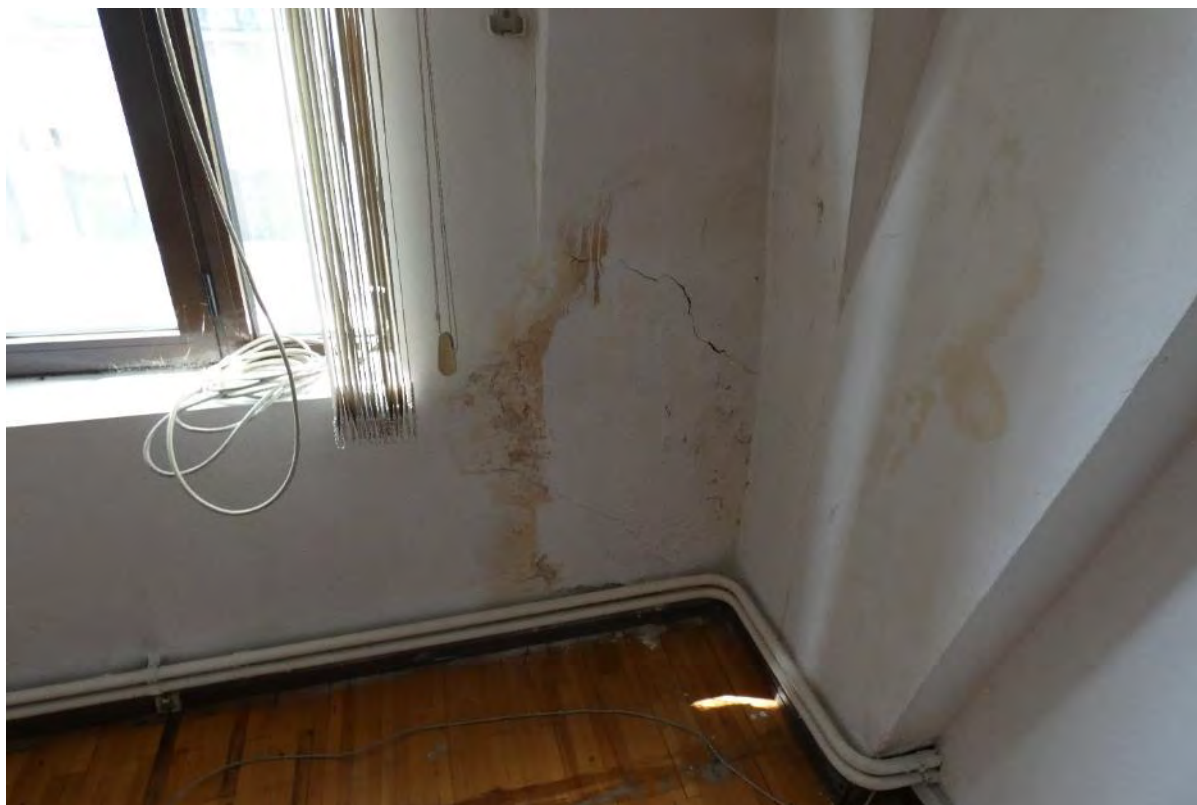
Foto 33 – Fracturi inclinate in pereti

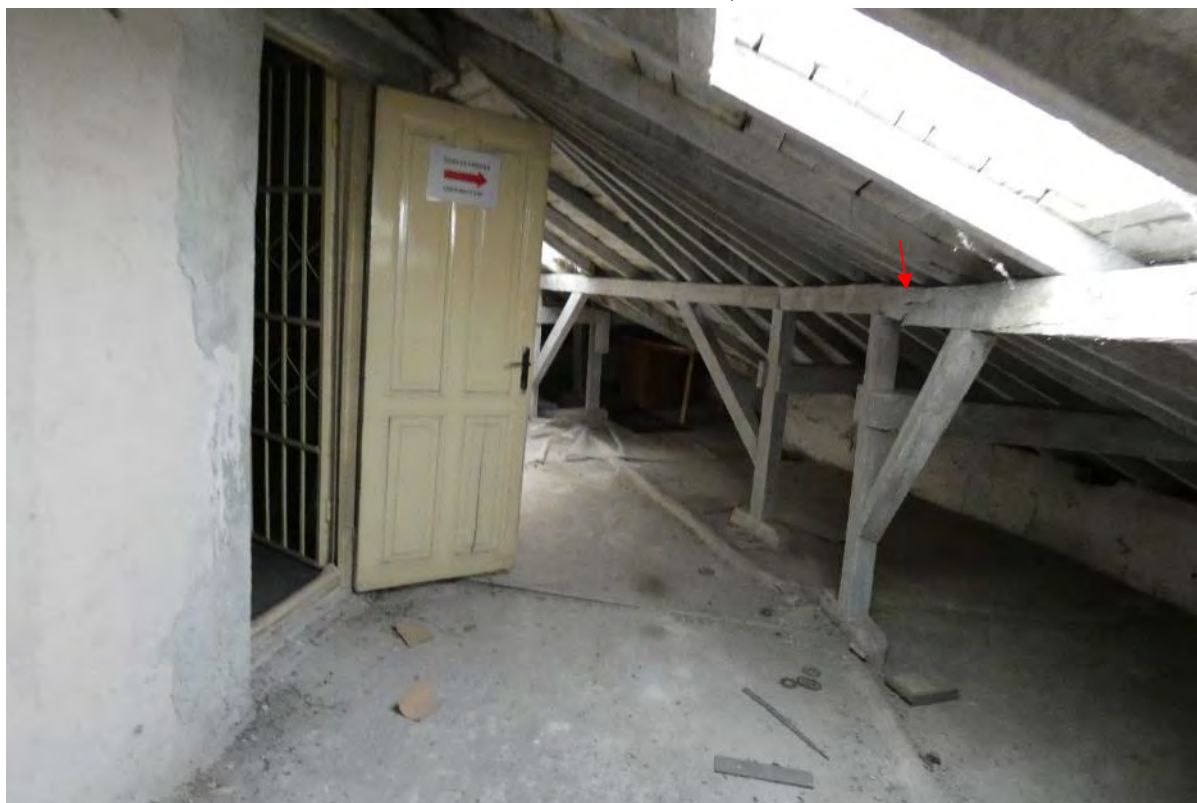
Foto 34 – Cedari locale ale elementelor din lemn

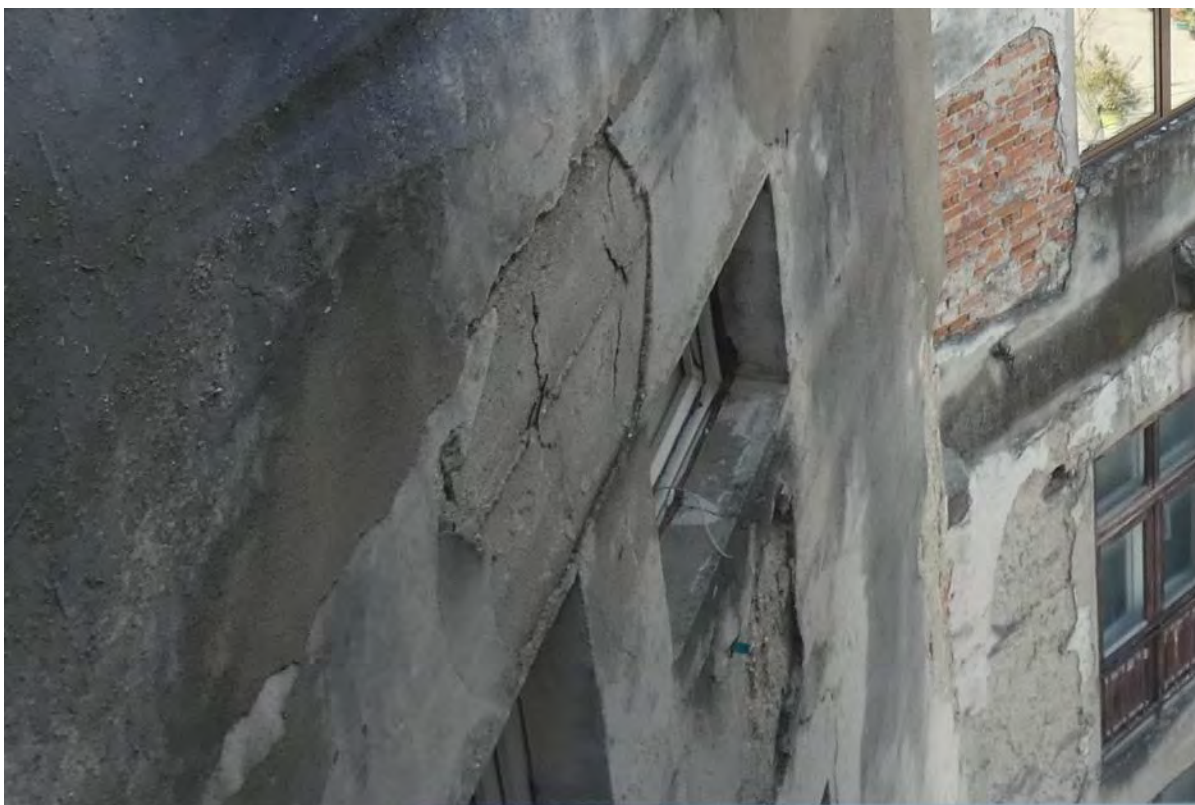
Foto 35 – Fracturi in dreptul nodului

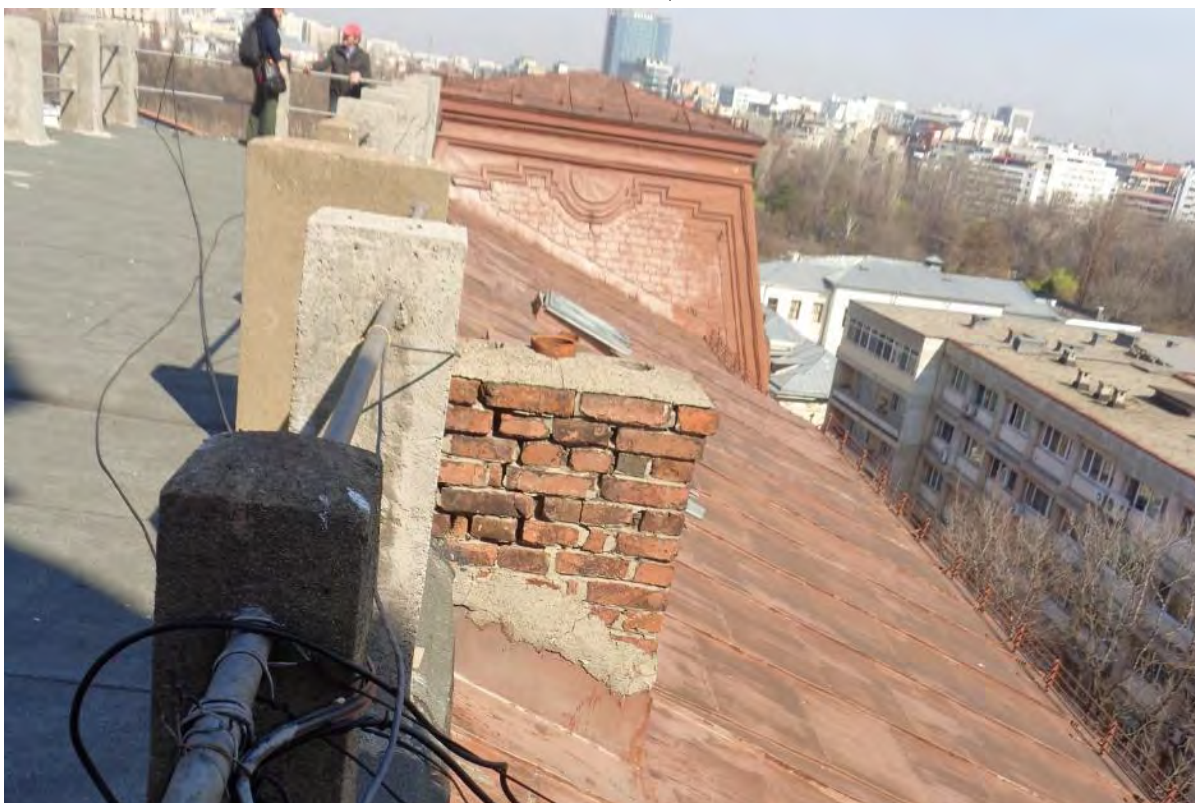
Foto 36 – Cosuri de fum avariate

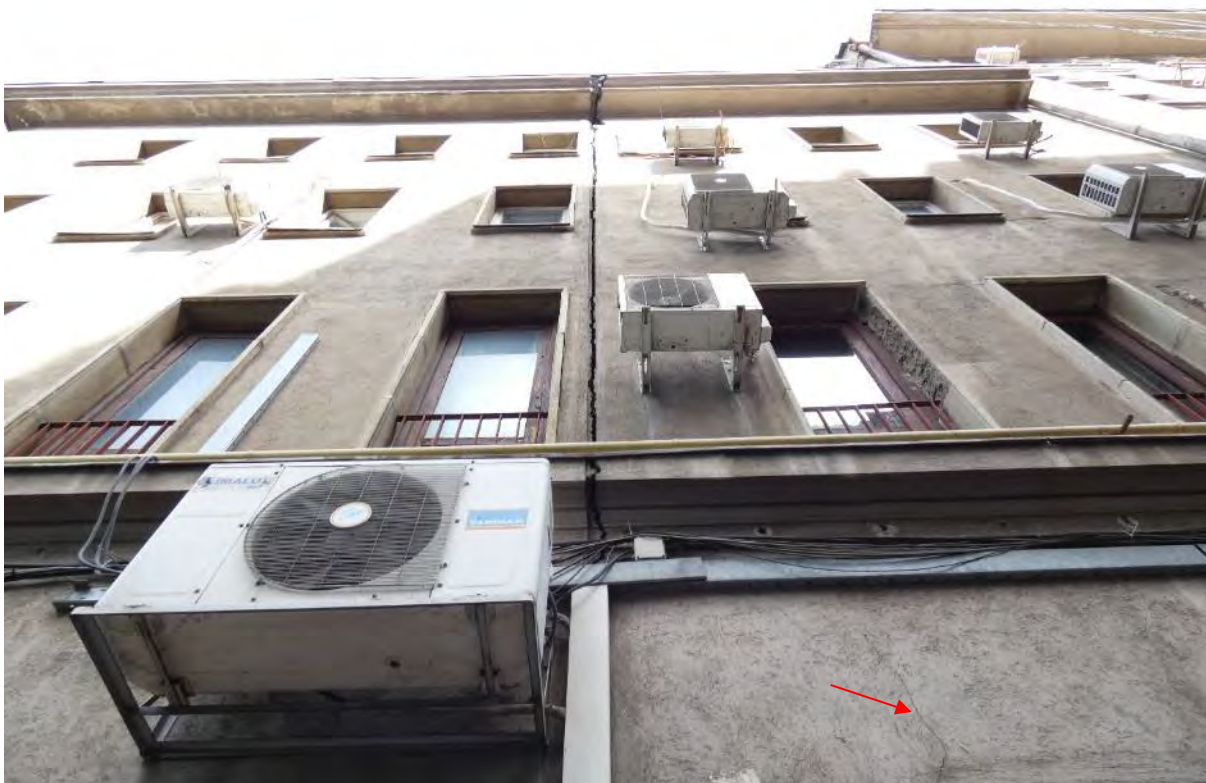
Foto 02 – Degradari in dreptul rostului structural dintre tronsoanele B-C. Fisuri verticale

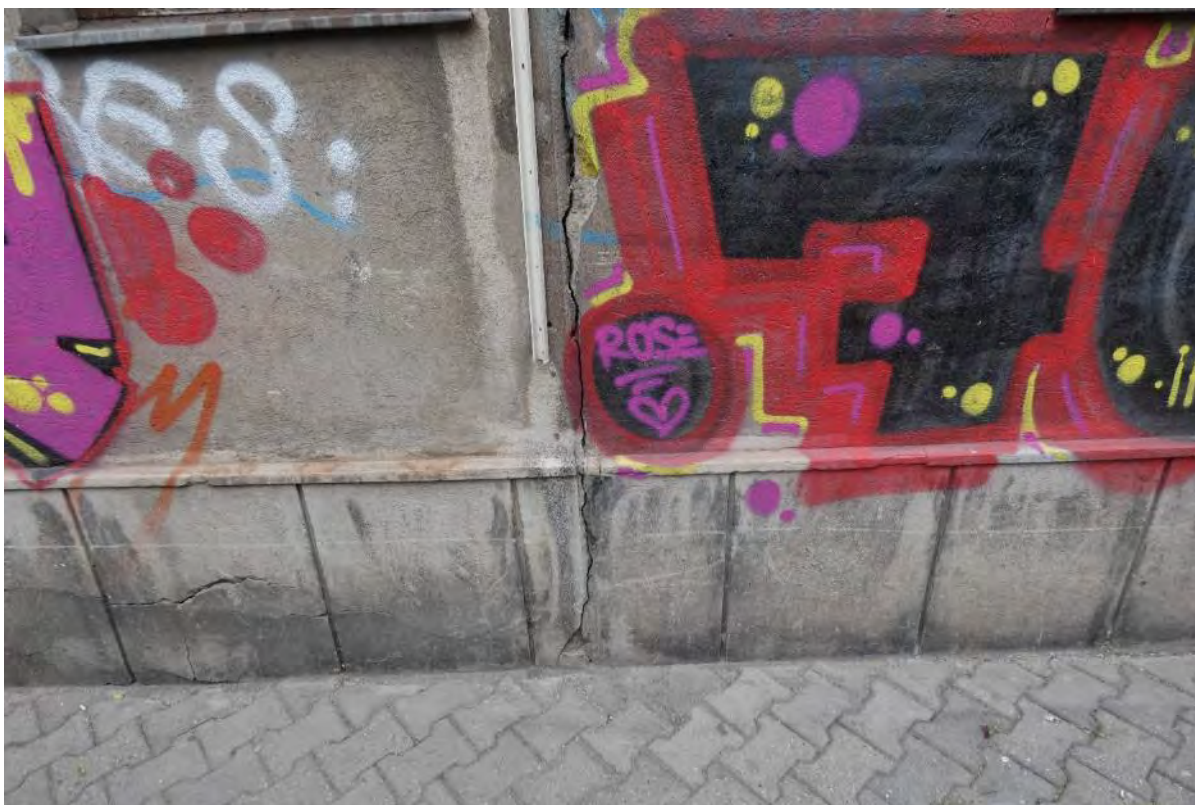
Foto 03 – Degradari in dreptul rostului structural dintre tronsoanele B si C
