EXPERTIZA TEHNICA

LA IMOBIL DIN BD. SCHITU MAGUREANU NR. 1, SECTOR 5, BUCURESTI

REABILITARE SI CONSOLIDARE IMOBIL STR. SCHITU MAGUREANU NR.1

Beneficiar:	ADMINISTRATIA MUNICIPALA PENTRU CONSOLIDAREA CLADIRILOR CU RISC SEISMIC
Amplasament Imobil:	Bd. Schitu Magureanu nr. 1, Sector 5, Bucuresti
Nr. contract:	613/23.08.2022
Nr. Expertiza Tehnica:	ET 613/23.08.2022
Cerinta:	A1
Expert tehnic	dr. ing. Szalontay Coloman Andrei
Revizia:	00

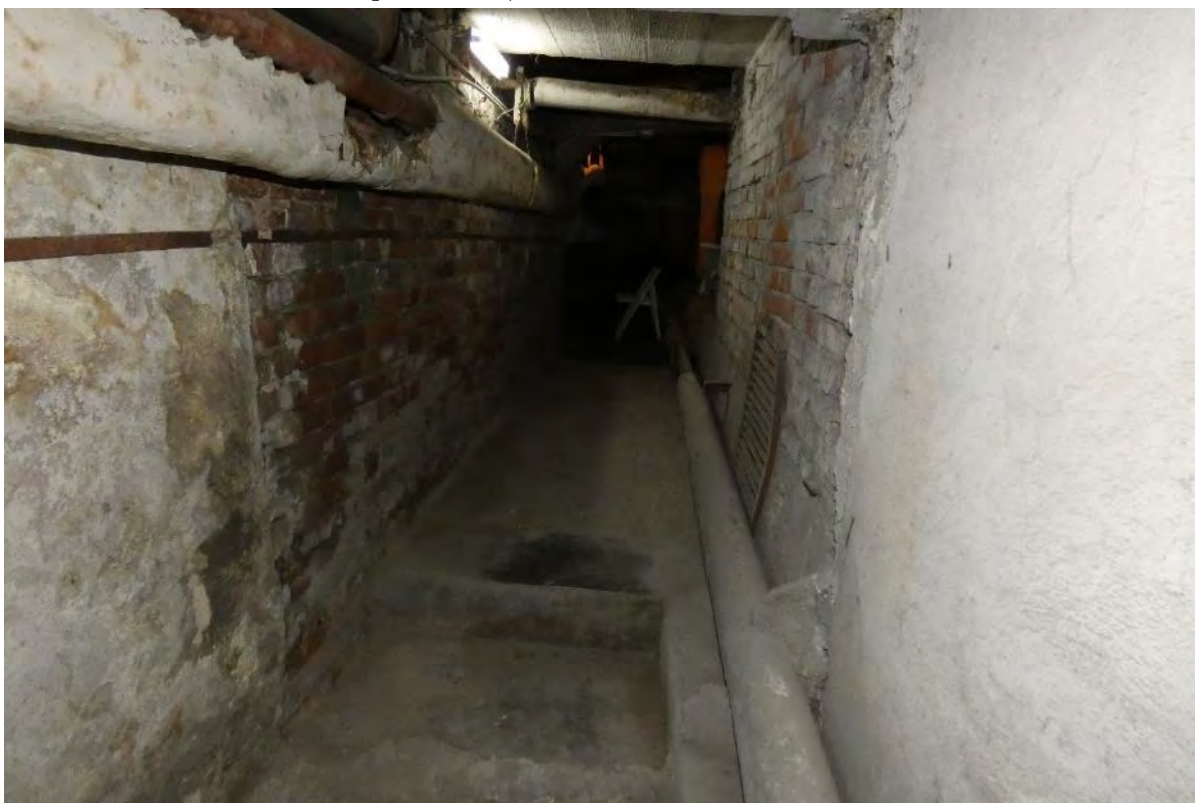
Foto 04 – Infiltratii de umiditate la nivelul subsolului

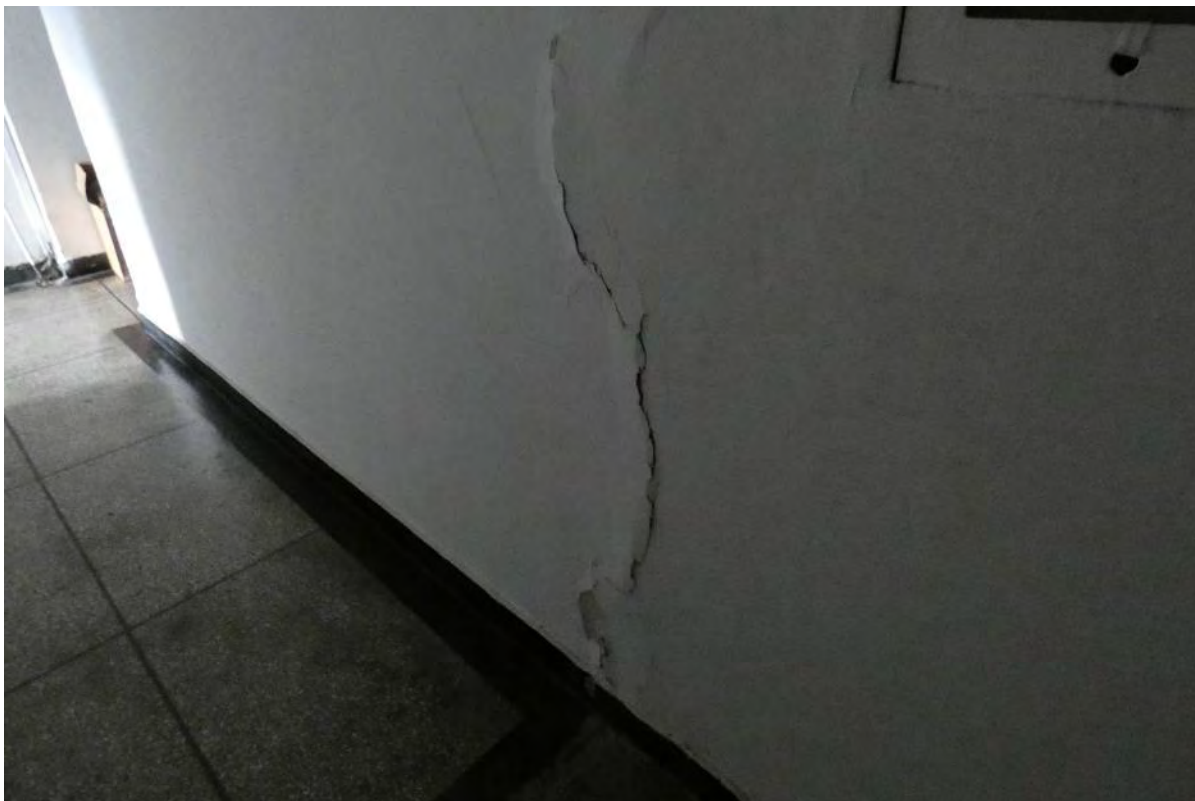
Foto 08 – Degradari severe in zona de rost dintre tronsoanele B si C in dreptul peretilor

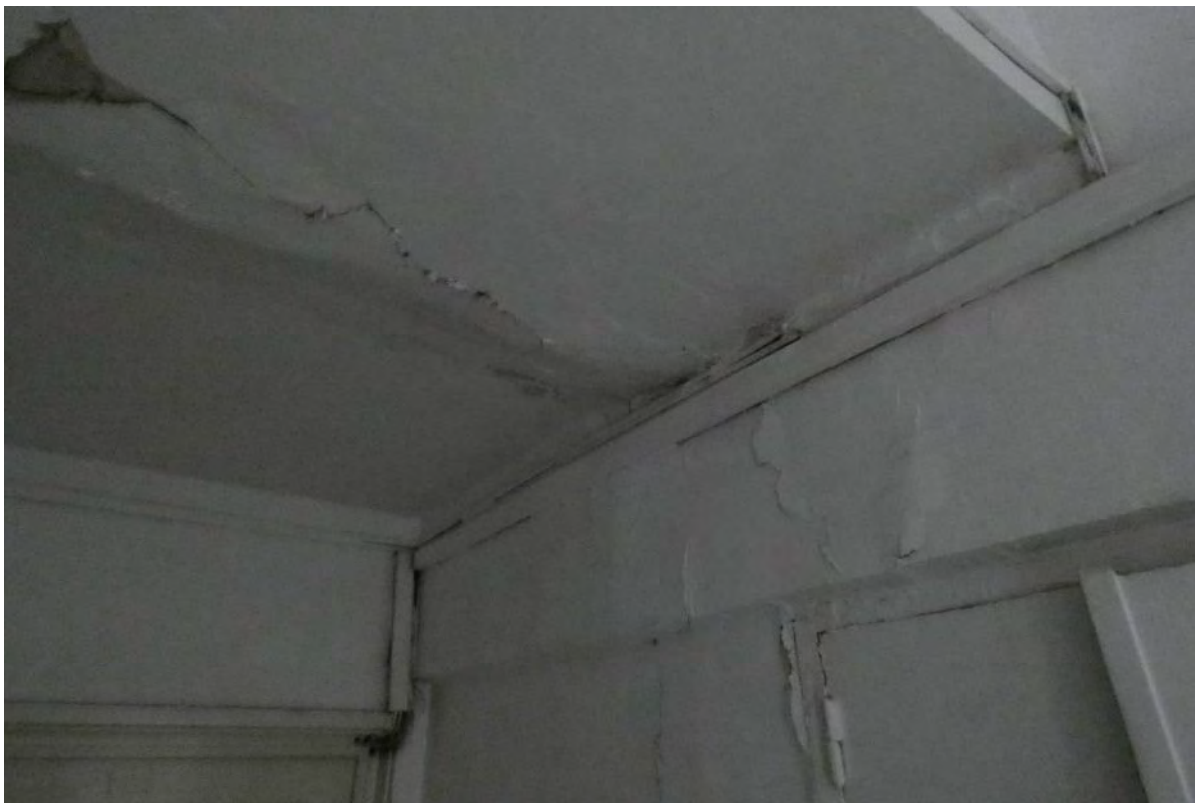
Foto 09 – Degradari in dreptul peretilor si al planseului in zona de rost dintre tronsoanele B si C

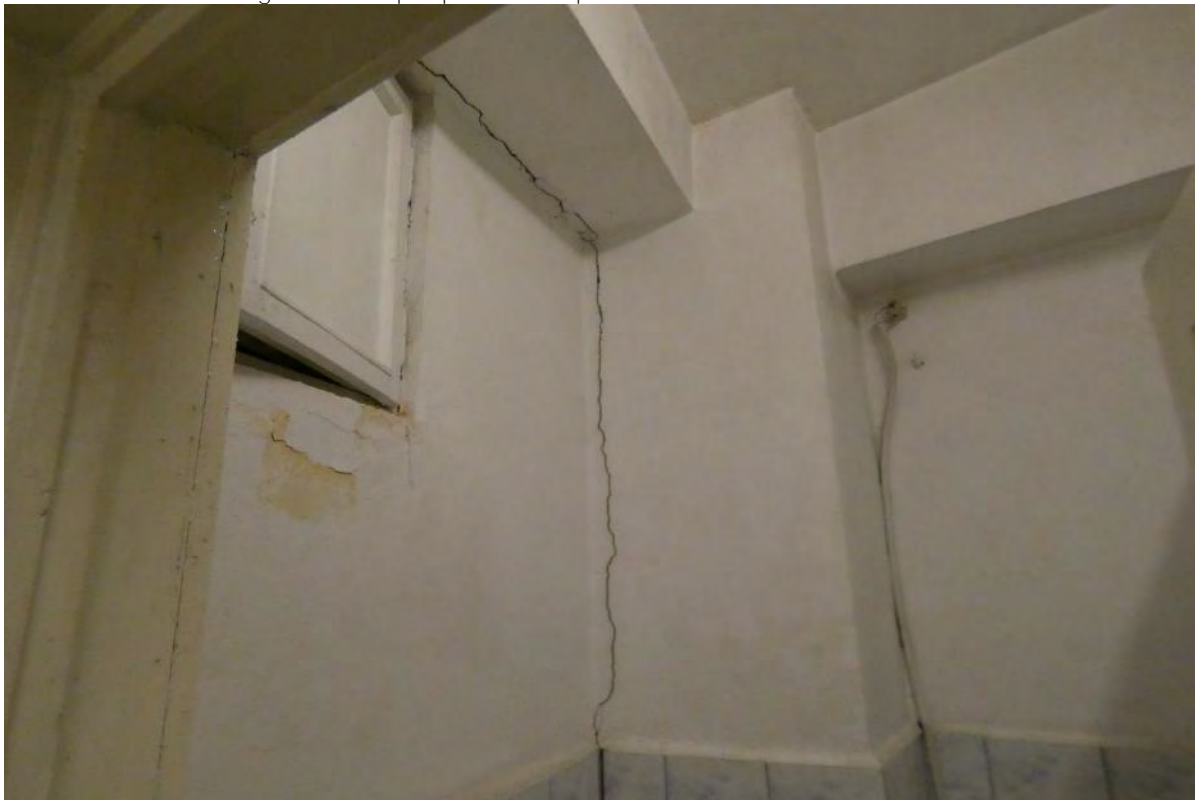
Foto 10 – Crapaturi in zona de rost dintre tronsoanele B si C

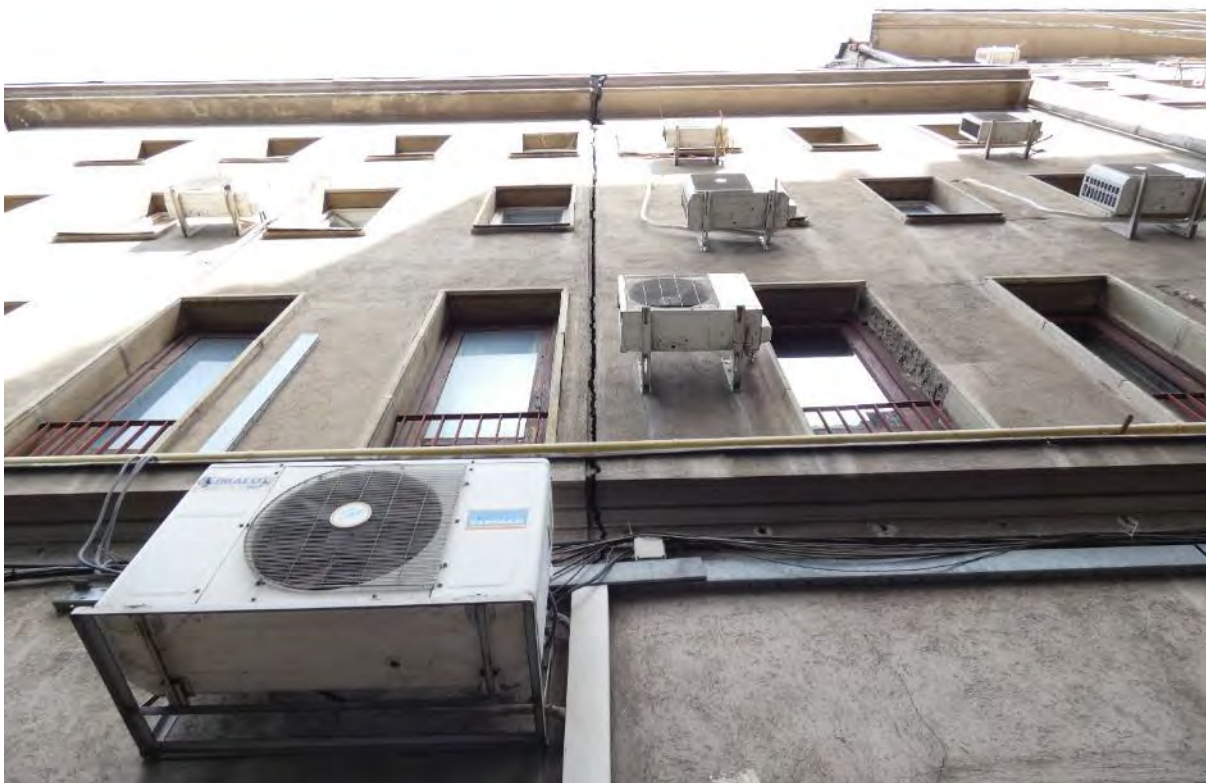
Foto 02 – Degradari in dreptul rostului structural dintre tronsoanele B-C

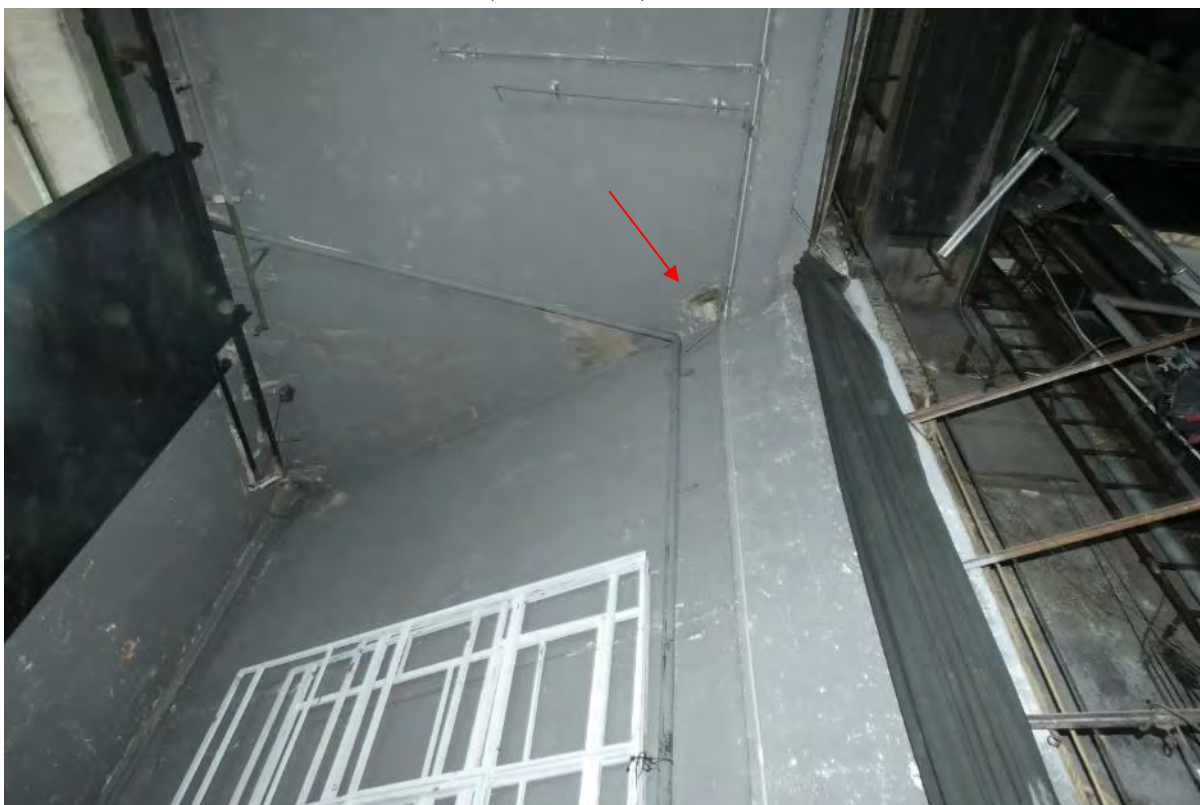
Foto 04 – Degradari la intradosul planseului peste parter

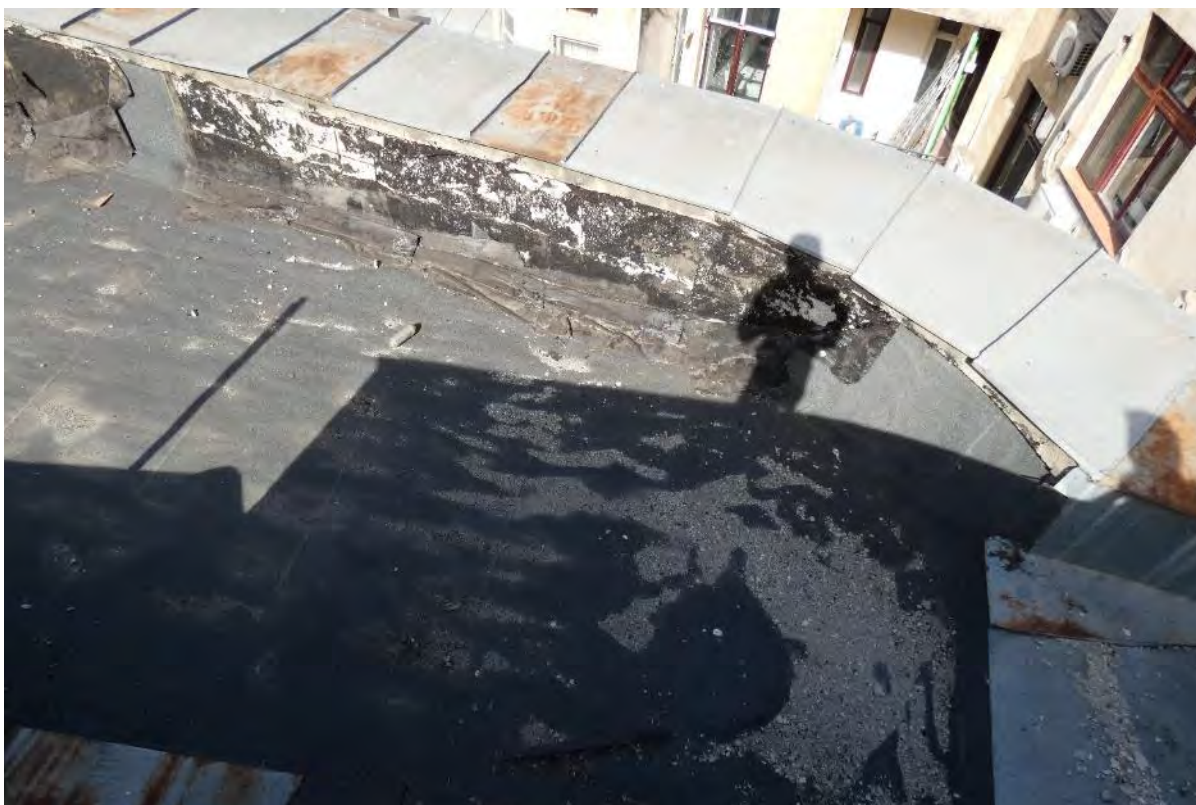
Foto 05 – Degradari in dreptul invelitorii bituminoase de la nivelul acoperisului terasa

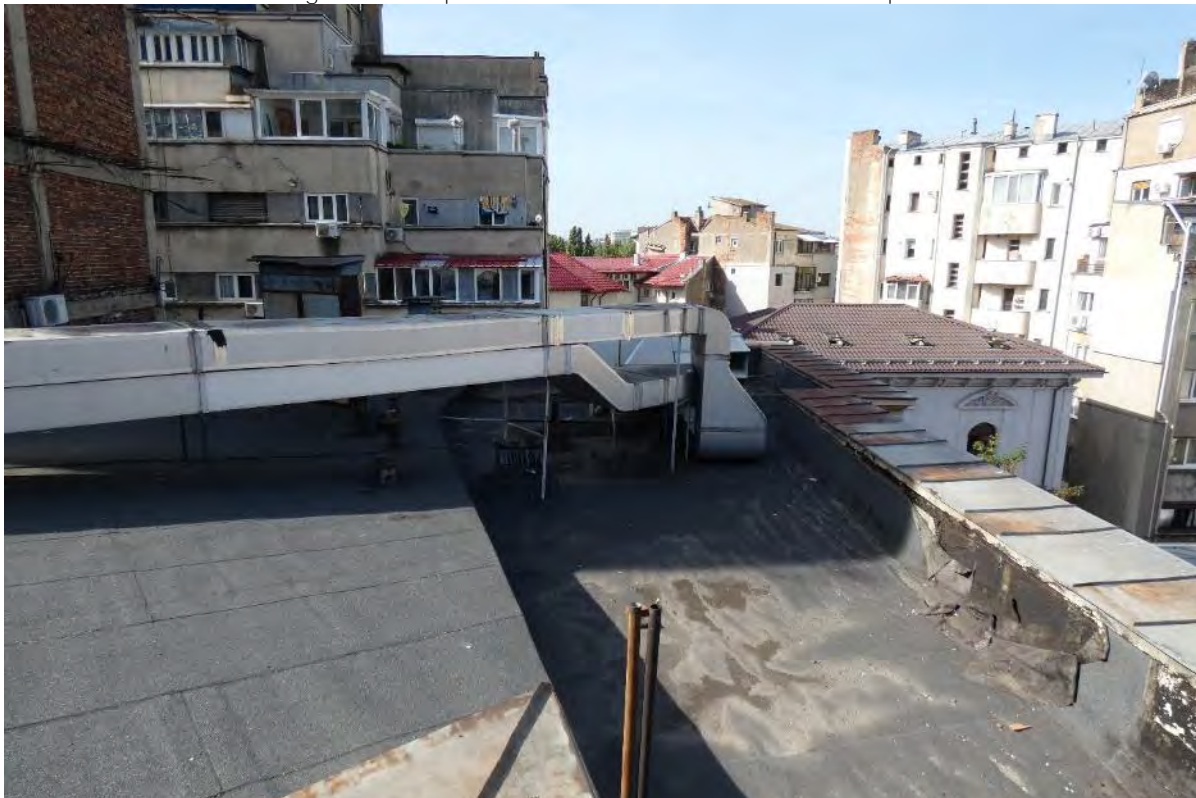
Foto 06 – Invelitoarea bituminoasa avariata. Local se observa portiuni unde apa stagneaza pe acoperis

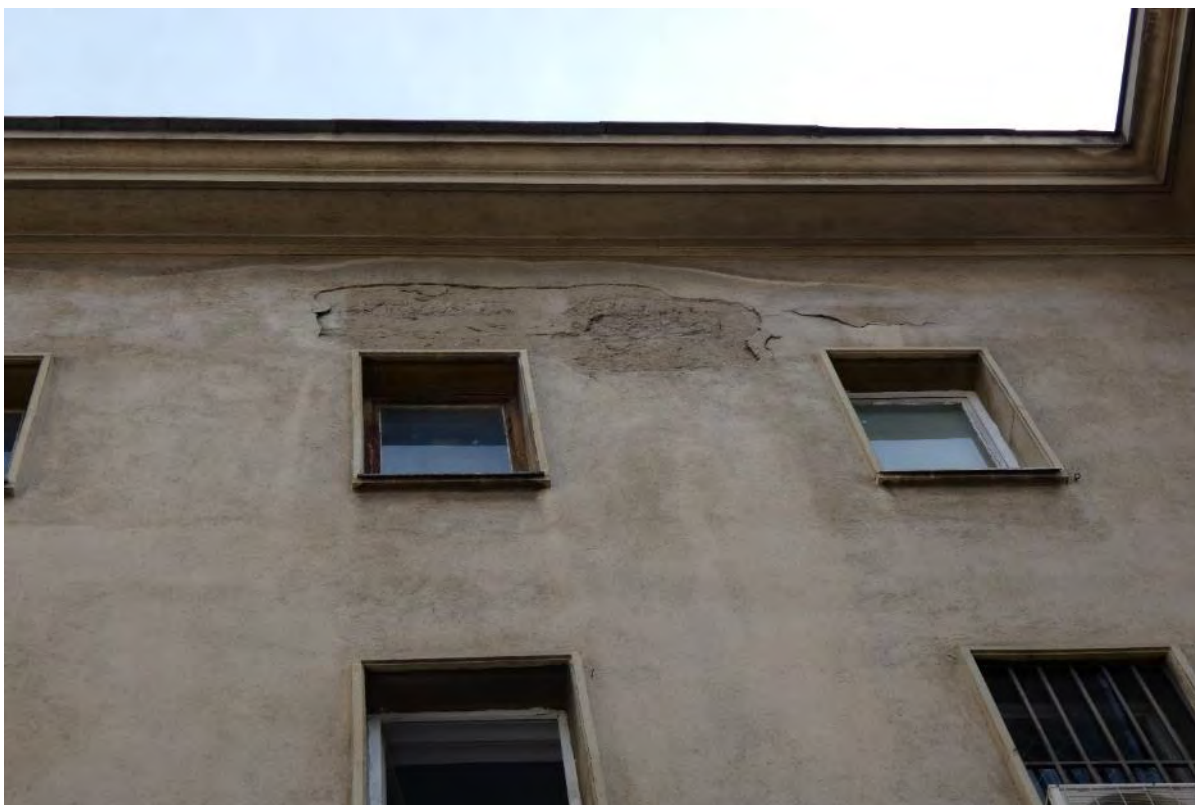
Foto 09 – Tencuieli degradate la partea superioara a peretilor

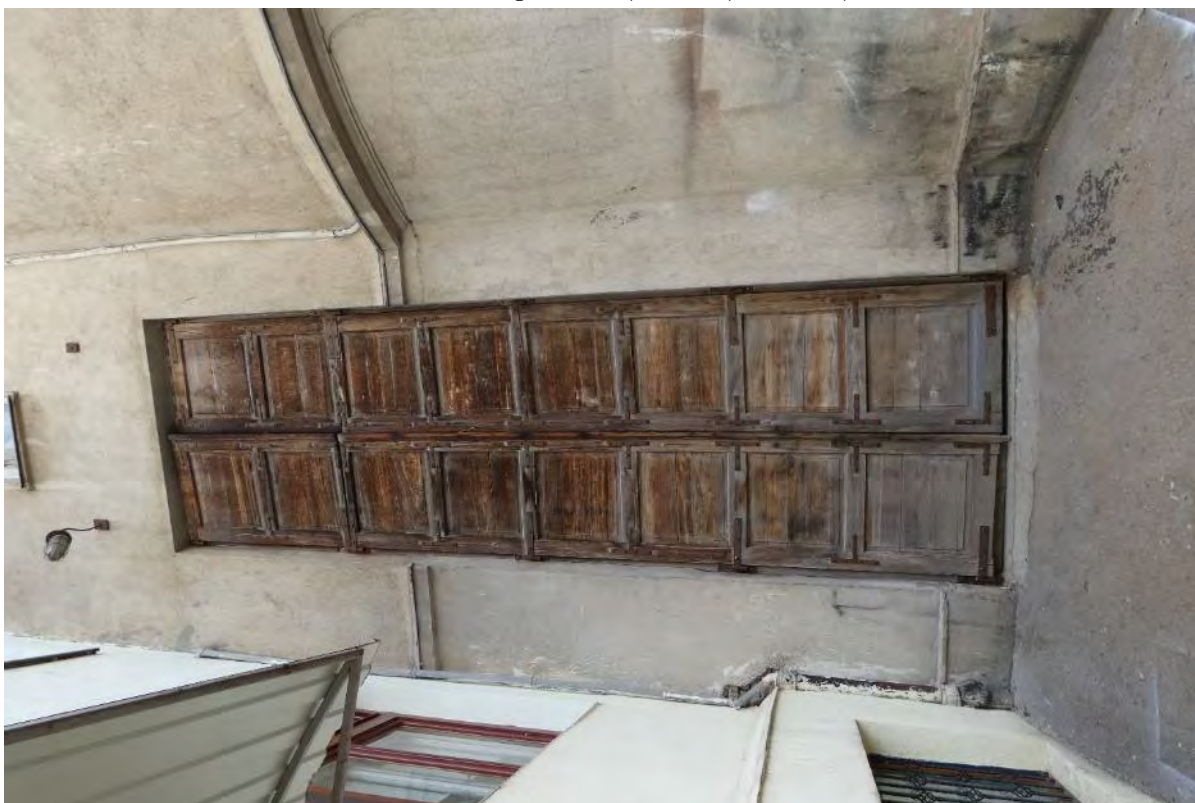
Foto 10 – Acces in imobil – degradari locale ale tamplariei

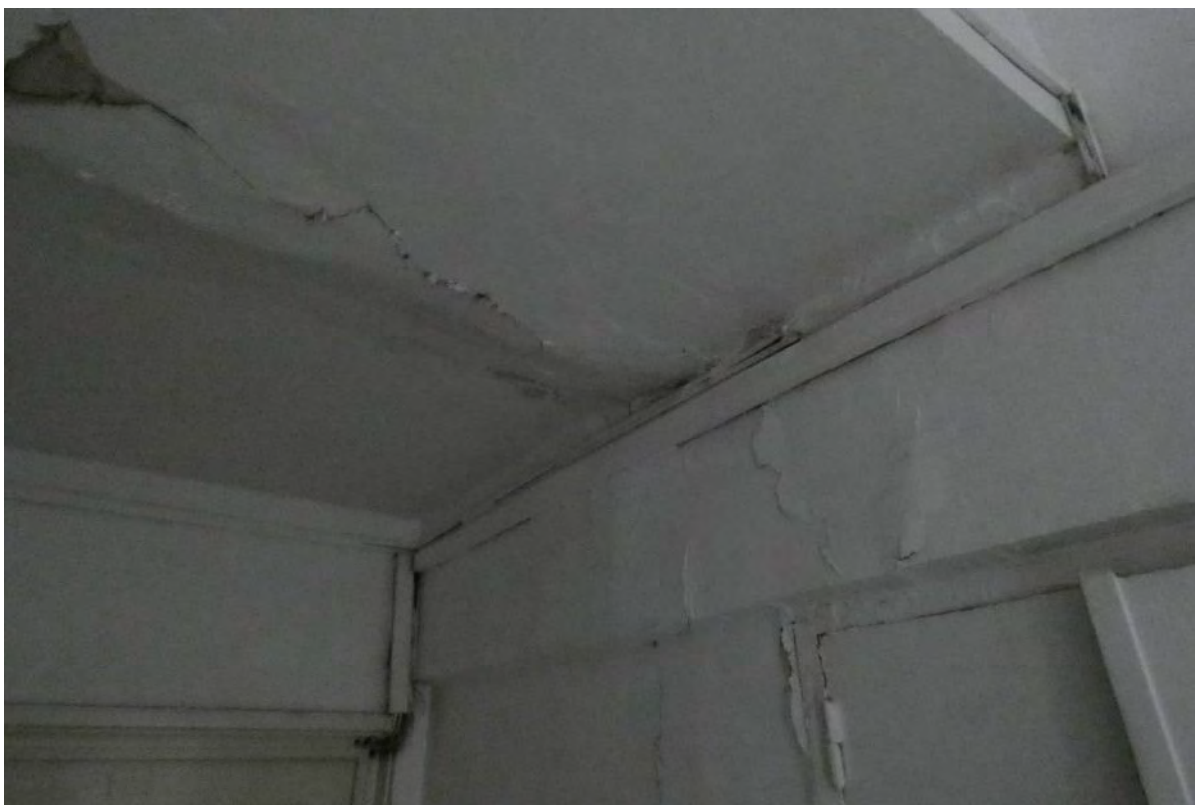
Foto 11 – Degradari in dreptul peretilor si al planseului in zona de rost dintre tronsoanele B si C

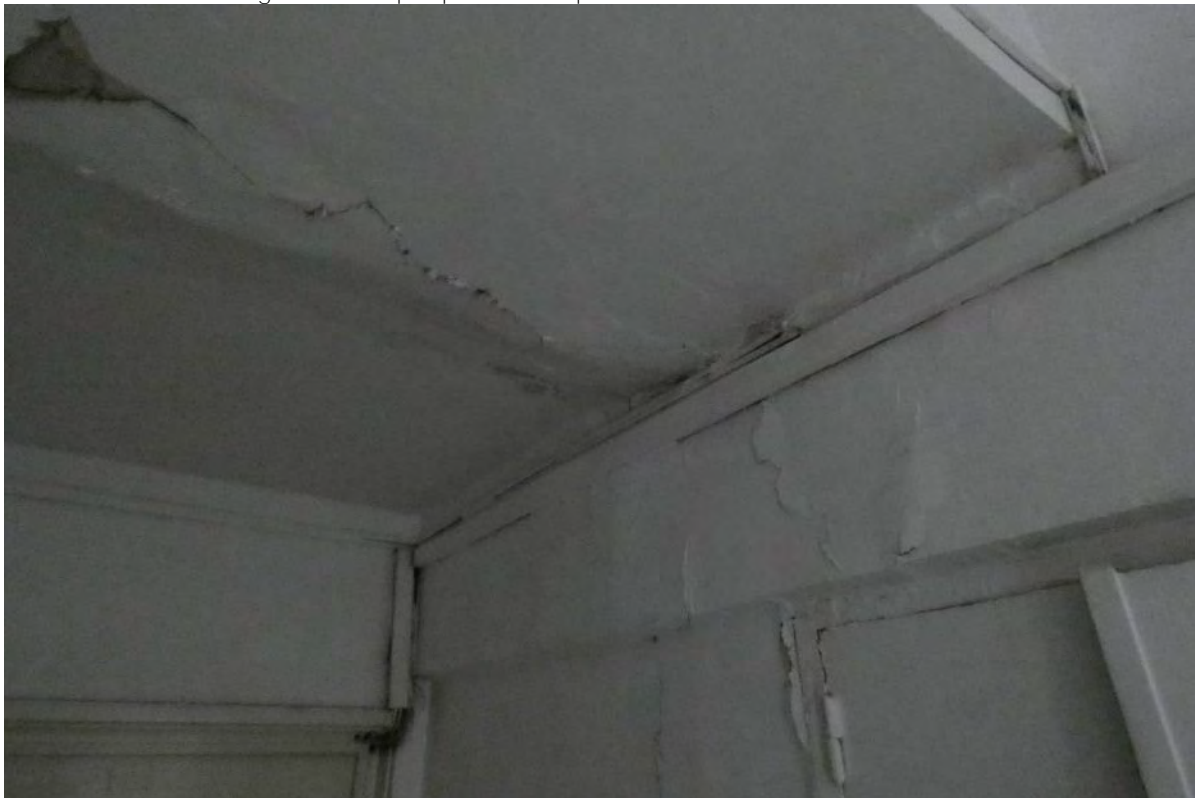
Foto 12 – Crapaturi in zona de rost dintre tronsoanele B si C

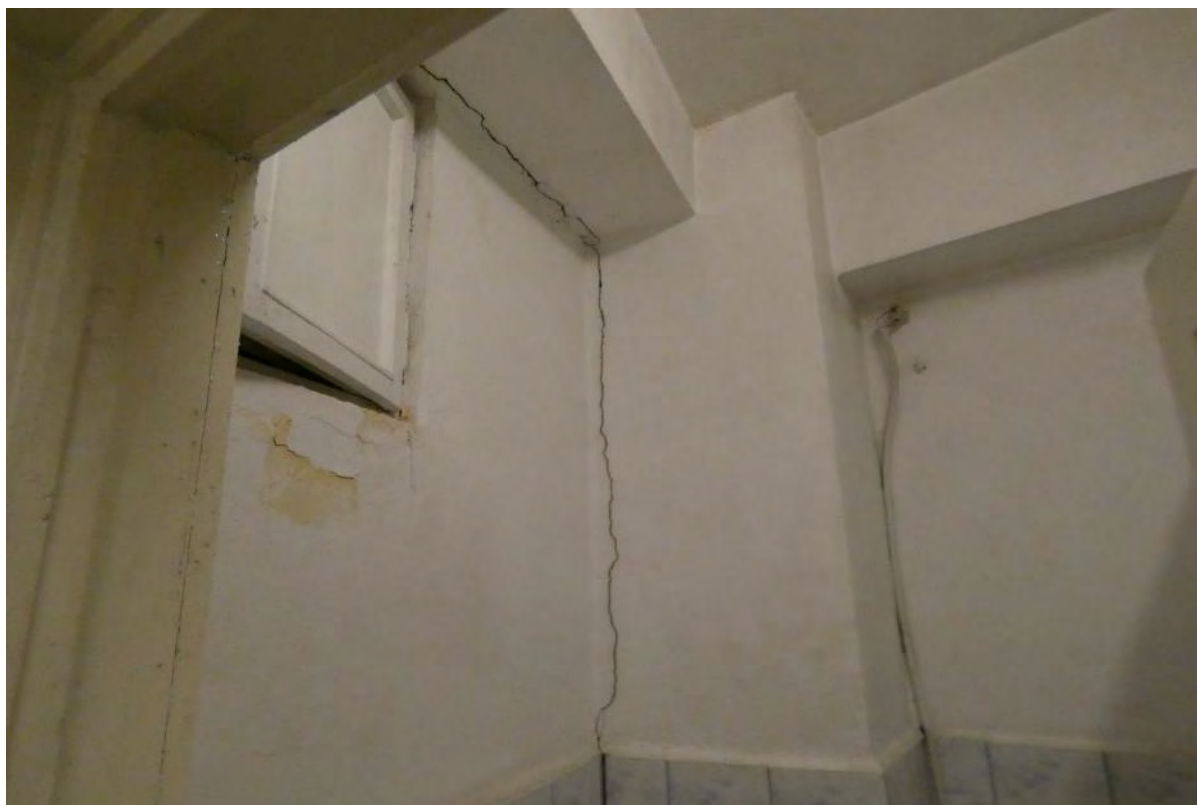
Foto 13 – Crapaturi in zona de rost dintre tronsoanele B si C . Infiltratii de umiditate

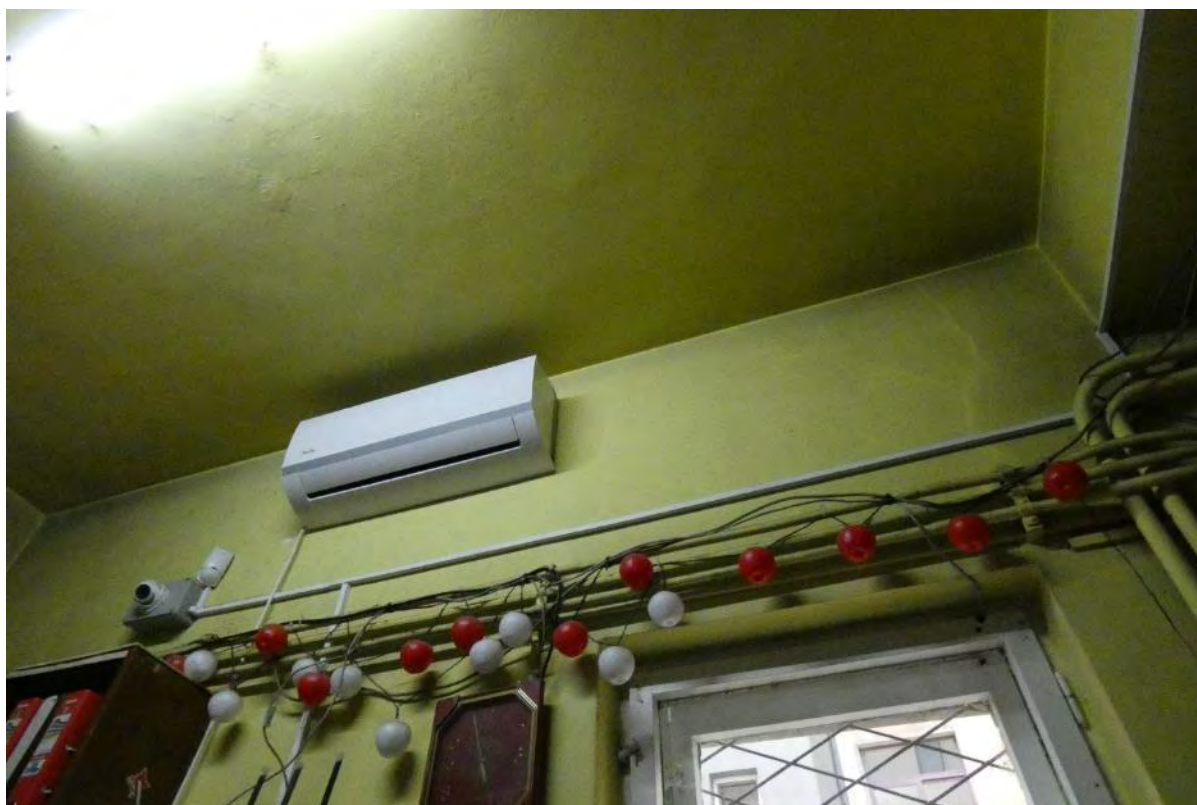
Foto 14 – Fisuri in coltul golului de fereastră

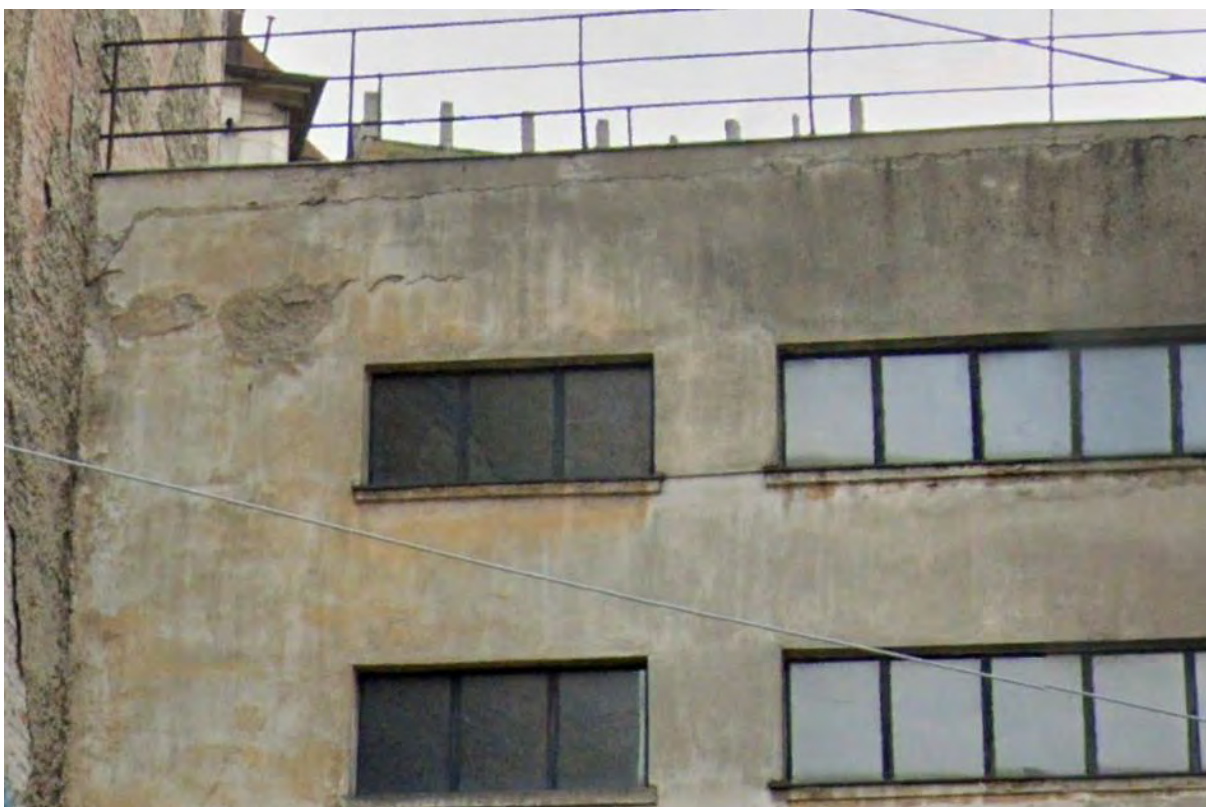
- tencuieli degradate in dreptul peretilor exteriori (foto 01, 02 – anexa B4);

Foto 02 – Tencuieli degradate, fisuri orizontale la partea superioara a peretilor

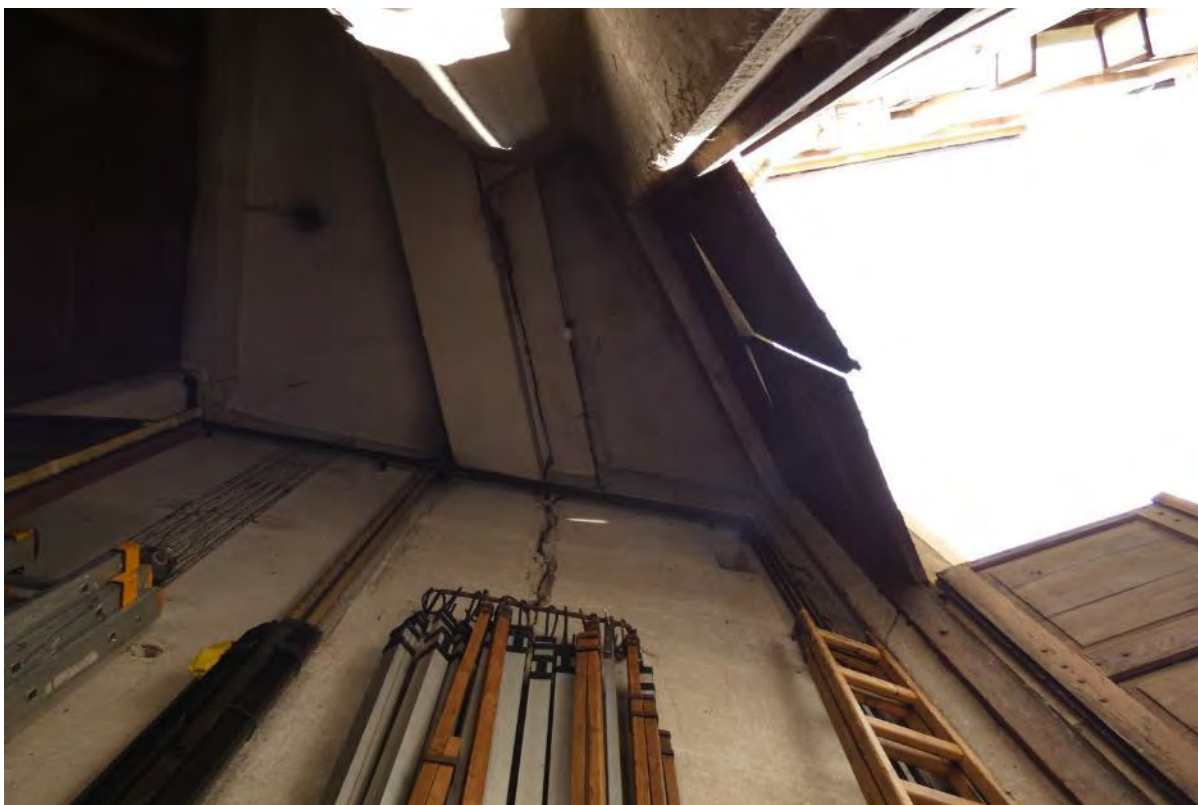
- degradari severe in zona de rost dintre tronsoanele D si C la exterior si interior in dreptul peretilor si planseelor (foto 03 – anexa B4);

Foto 03 – Rost structural tronsoane C-D

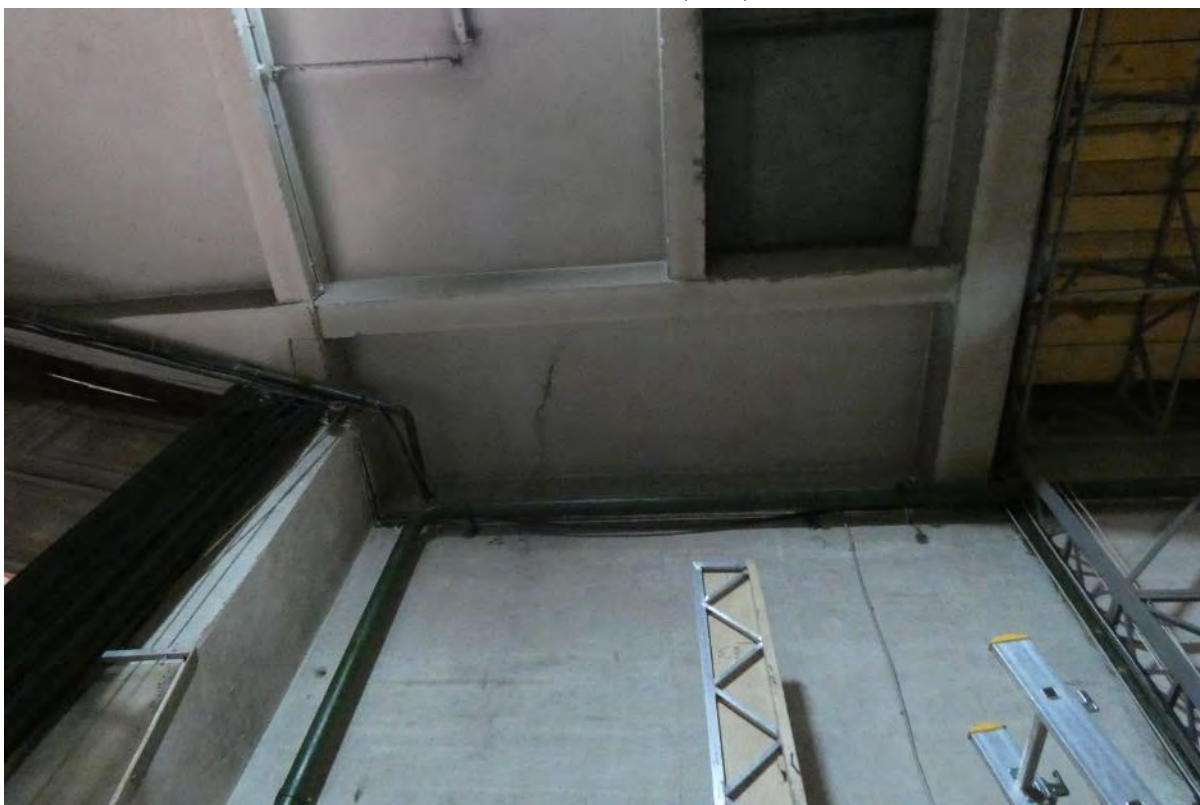
- fisuri si infiltratii in dreptul placii planseelor de peste parter (foto 06 – anexa B4);

Foto 06 – Fractura in dreptul planseului din beton armat de peste parter

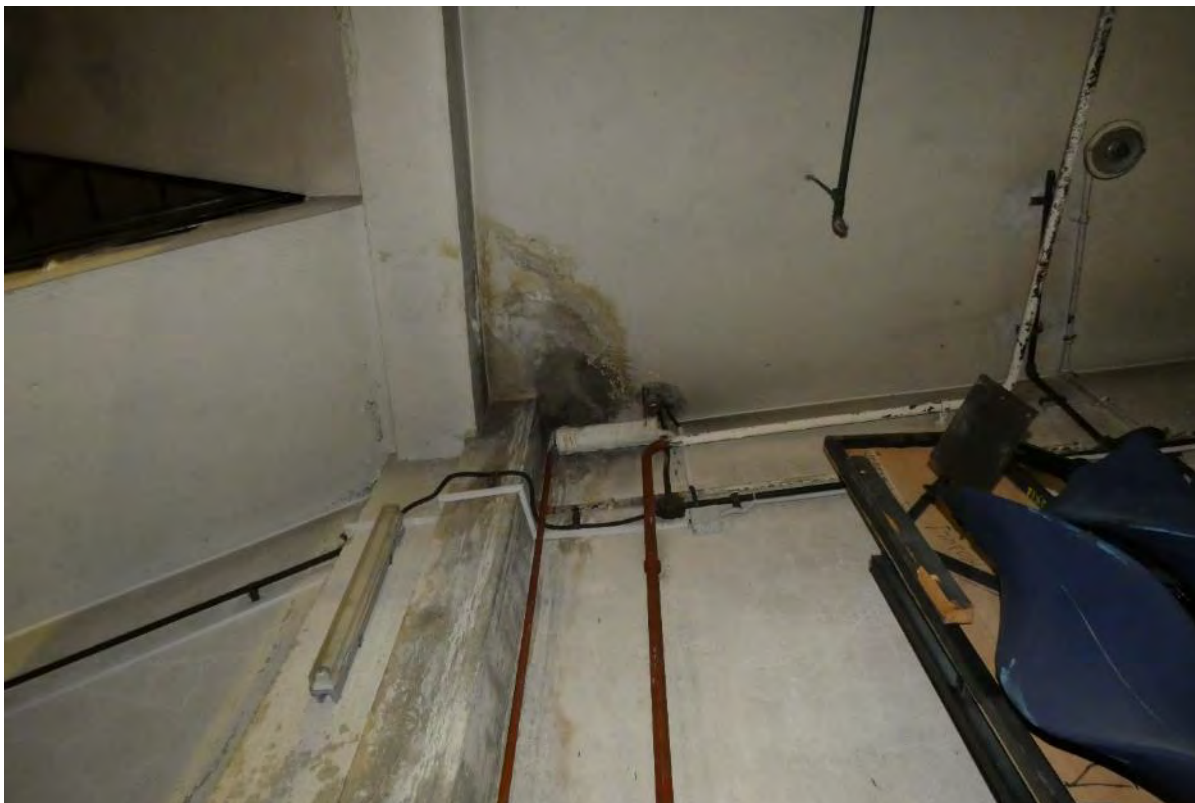
- infiltratii majore de umiditate in dreptul planseelor si al peretilor interiori (foto 07 – anexa B4);

Foto 07 – Infiltratii de umiditate in dreptul planseului de peste parter si in dreptul peretelui interior

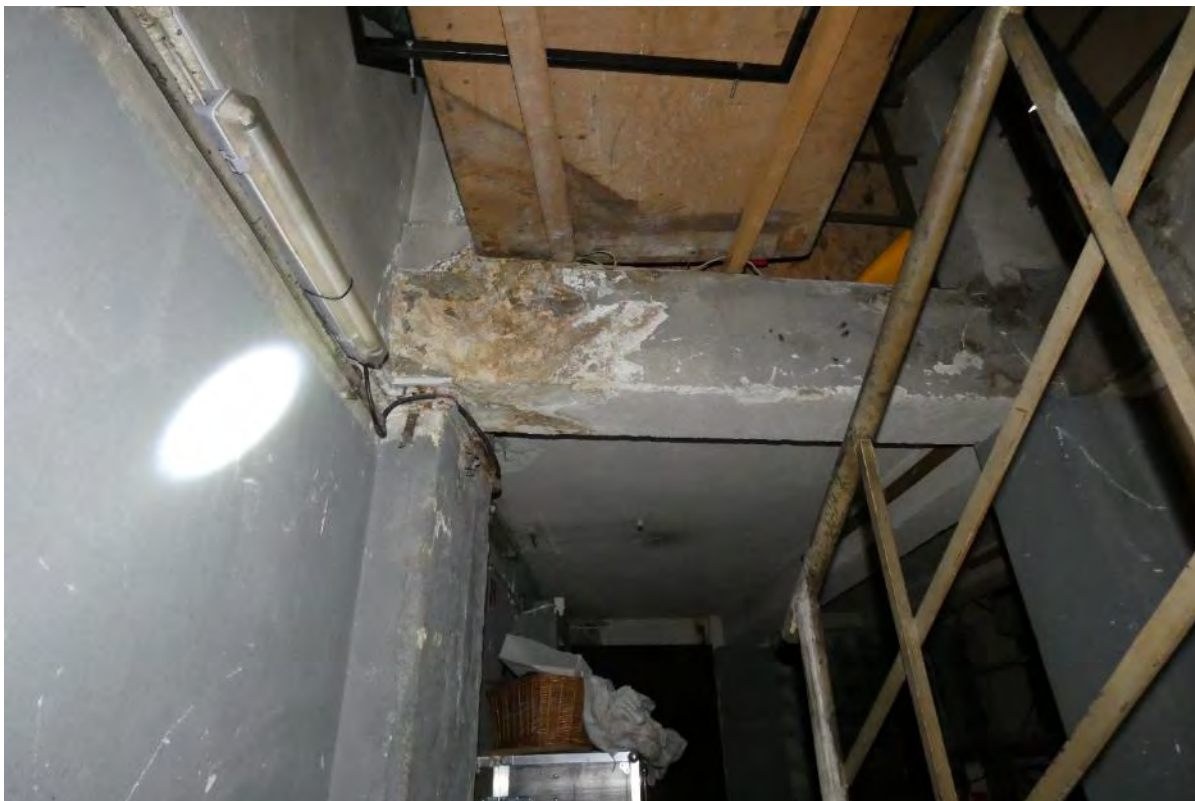
Foto 08 – Infiltratii semnificative de umiditate

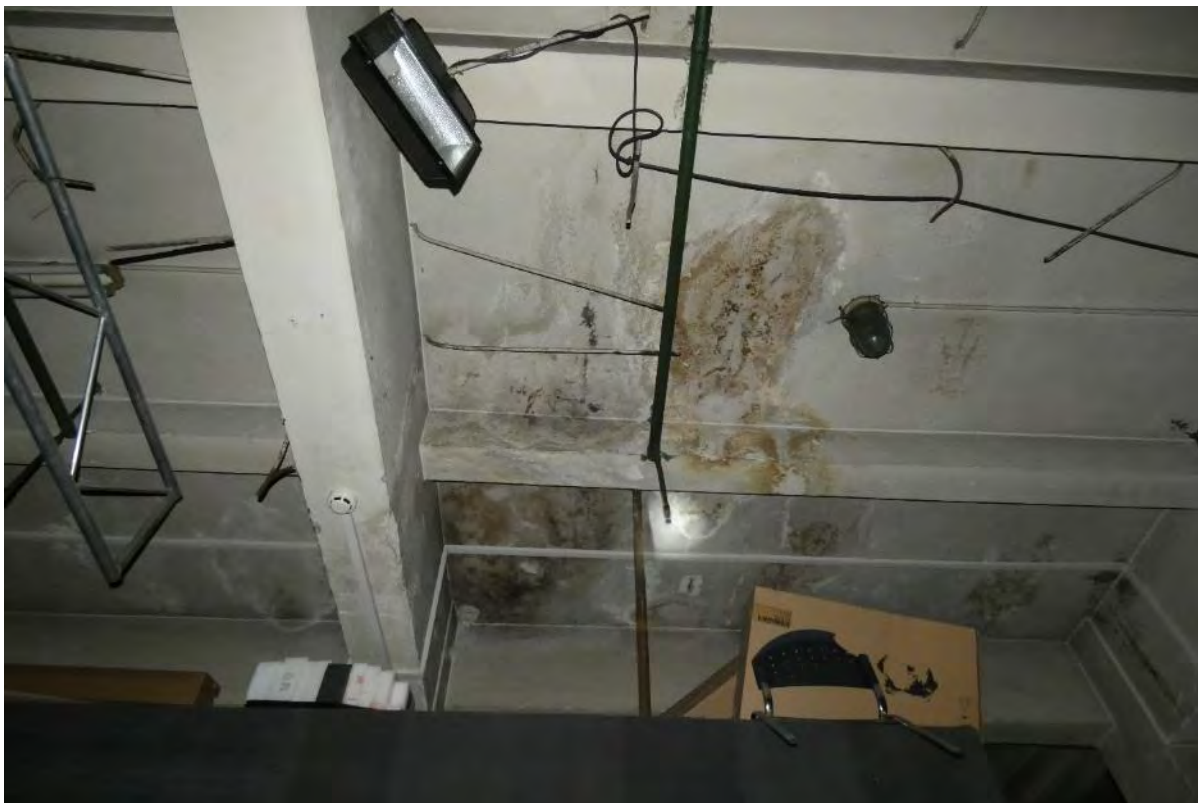
Foto 09 – Infiltratii de umiditate in dreptul planseului de peste etajul 1. Armaturi corodate. Strat de acoperire cu beton expulzat

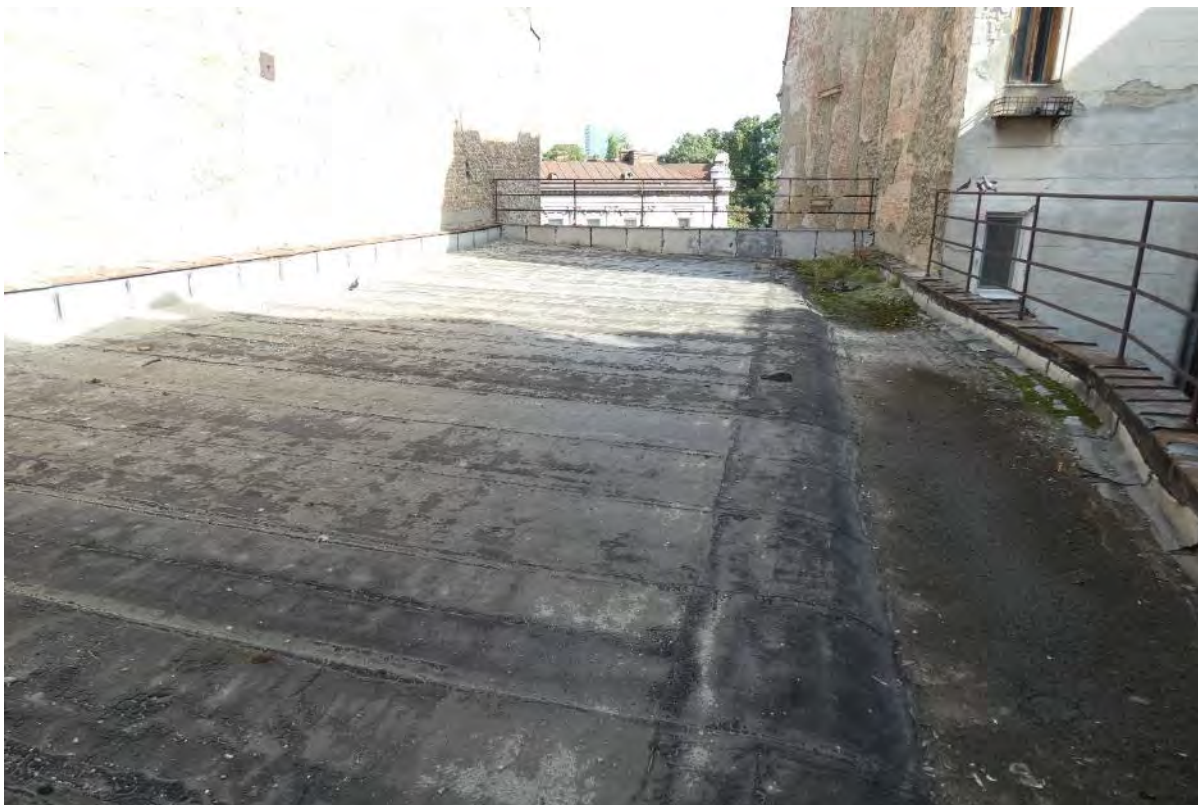
Foto 10 – Invelitoarea bituminoasa a acoperisului terasa degradata. Portiuni unde apa stagneaza cu acumulari locale de reziduuri

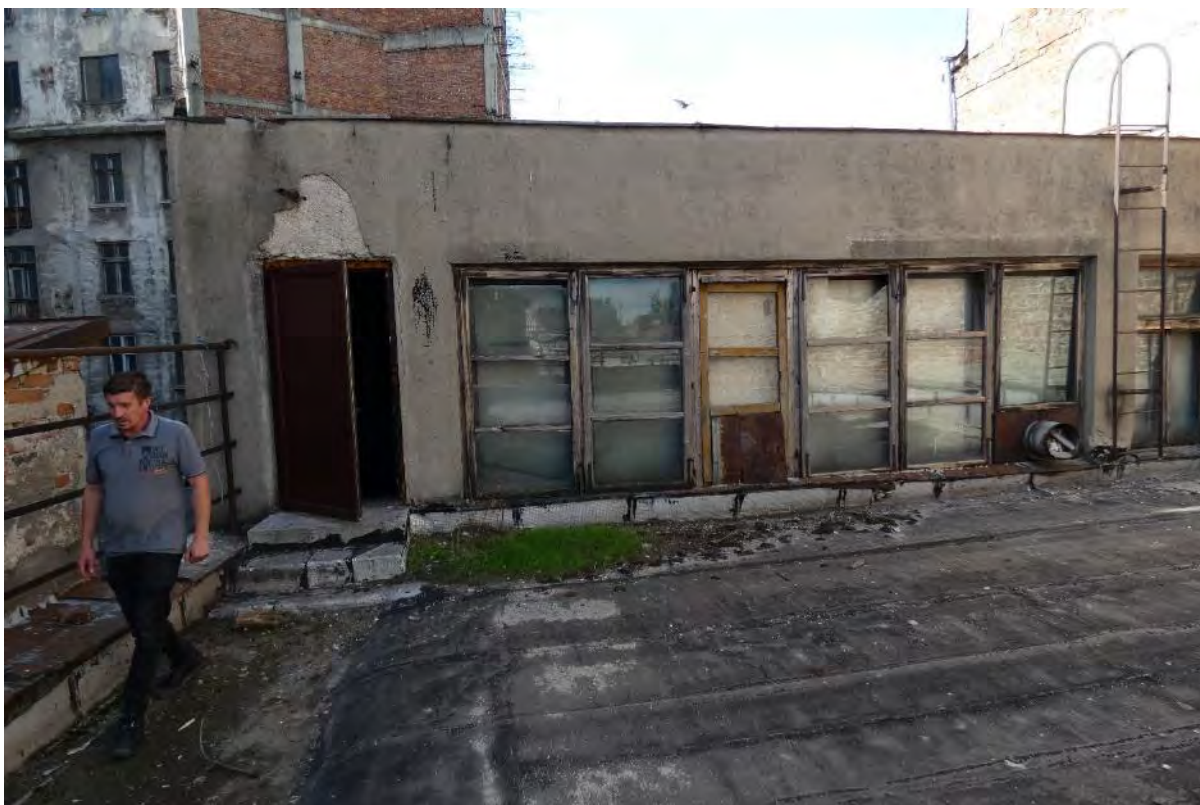
Foto 11 – Acces acoperis terasa – vedere de ansamblu. Tencuieli degradate

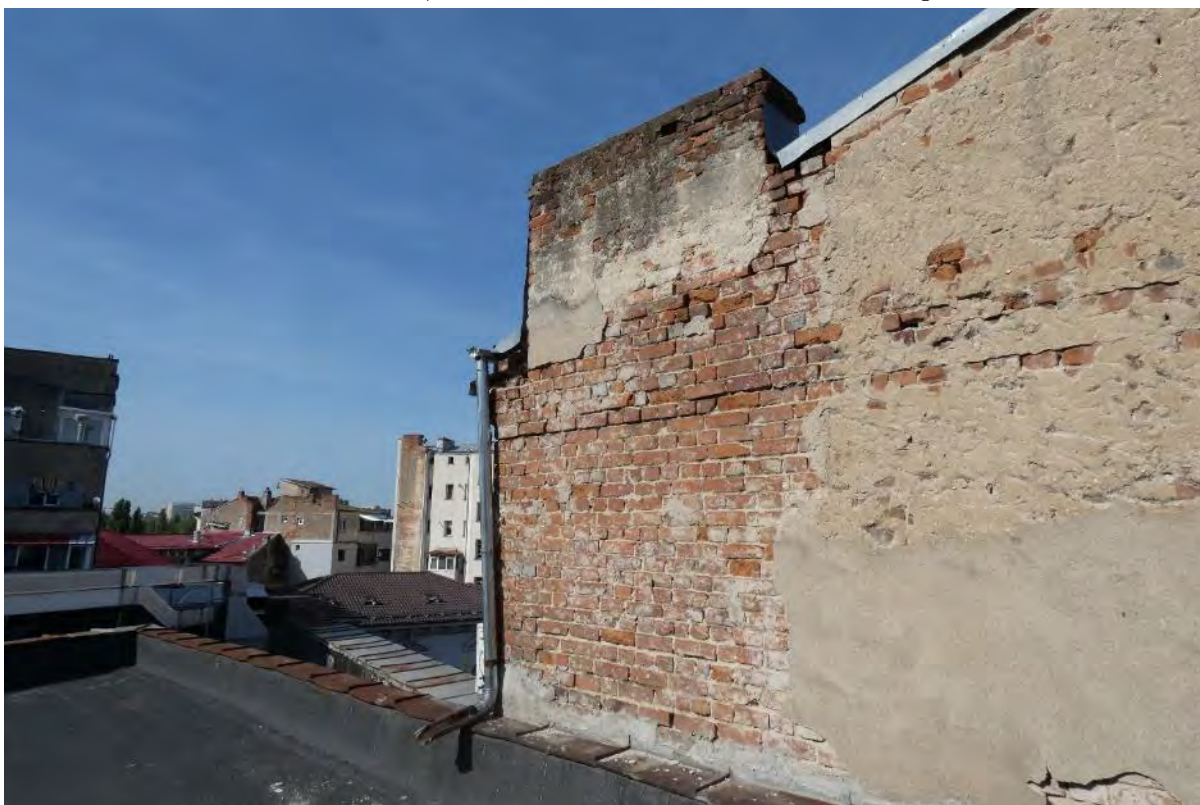
Foto 12 – Cosuri de fum existente ale cladirilor vecine avariate cu posibilitate de rasturnare peste acoperisul tronsonului C
