EXPERTIZĂ TEHNICĂ DE EVALUARE

**SERVICII DE EXPERTIZĂ TEHNICĂ
IMOBIL S+P+7E+M, BD. DACIA, NR.53,
SECTOR 1, BUCUREȘTI, LOT1/
CONTRACT SUBSECVENT 6**

BD. DACIA, NR.53, SECTOR 1, BUCUREȘTI

**SPECIALITATEA: REZISTENȚĂ
STATUS: FINAL**

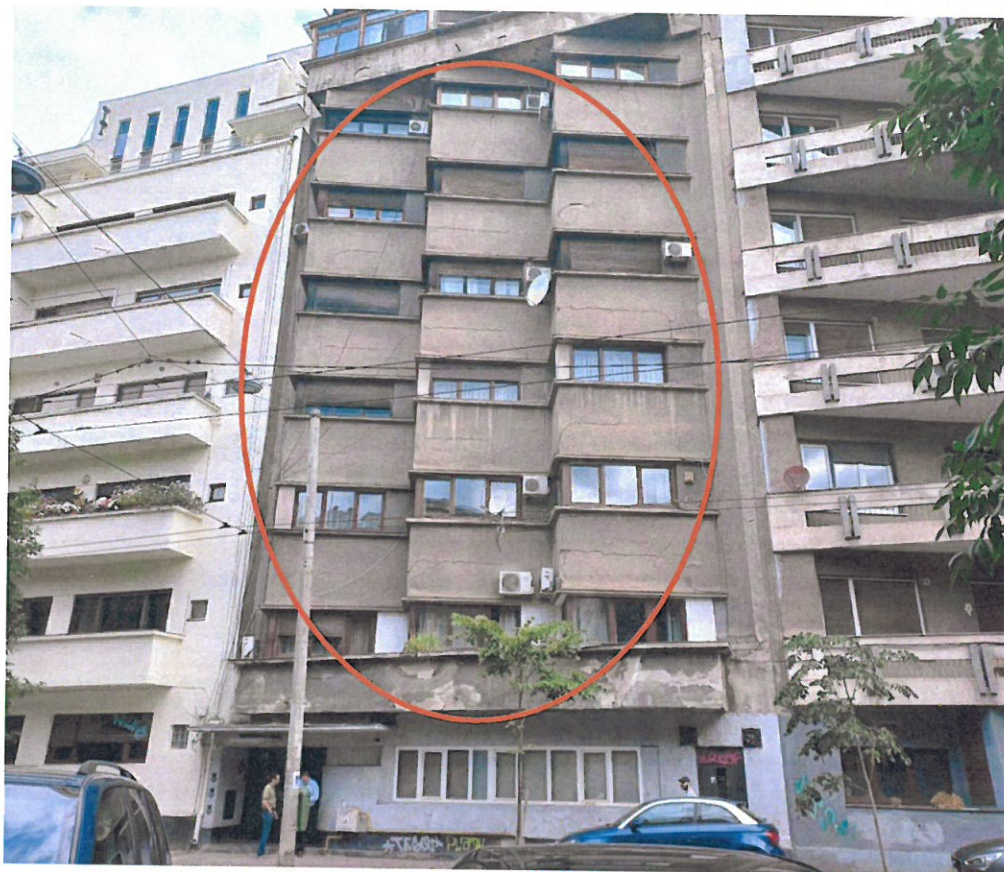
Figura 8 – Degradări fațada de nord, înspre bulevardul Dacia

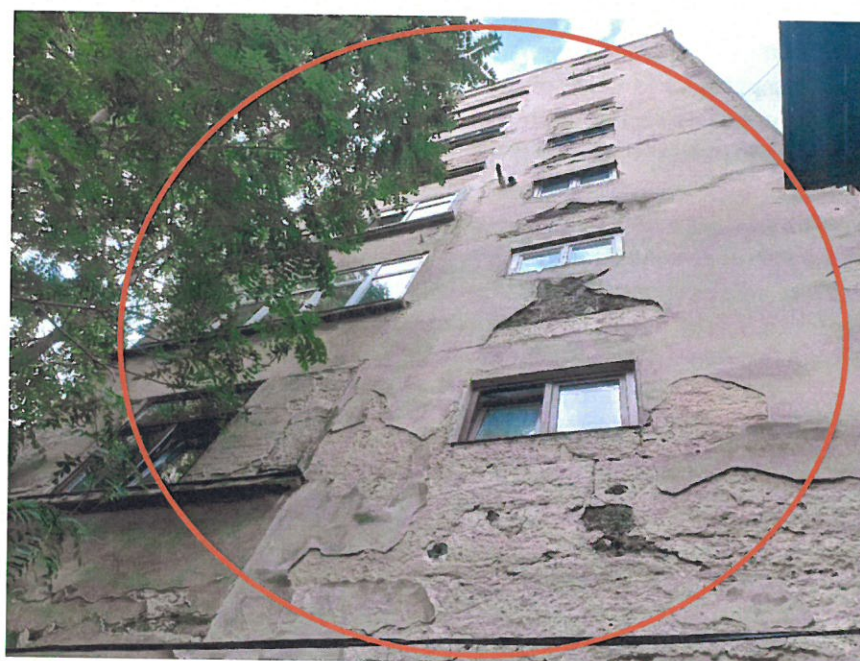
Figura 9 – Degradări fațada de sud

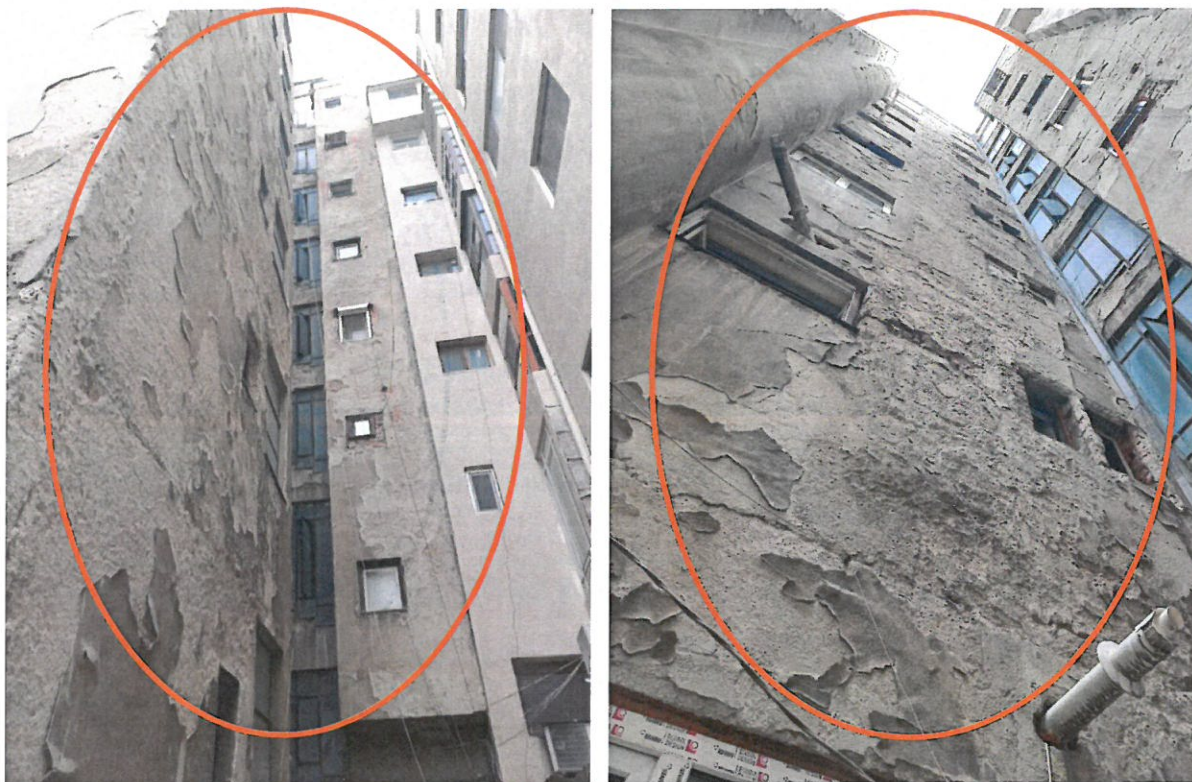
*Figura 10 – Degradări fațada de vest*

Pe fațade, pe anumite zone a căzut tencuiala rămânând zidăria și elementele din beton armat la vedere.

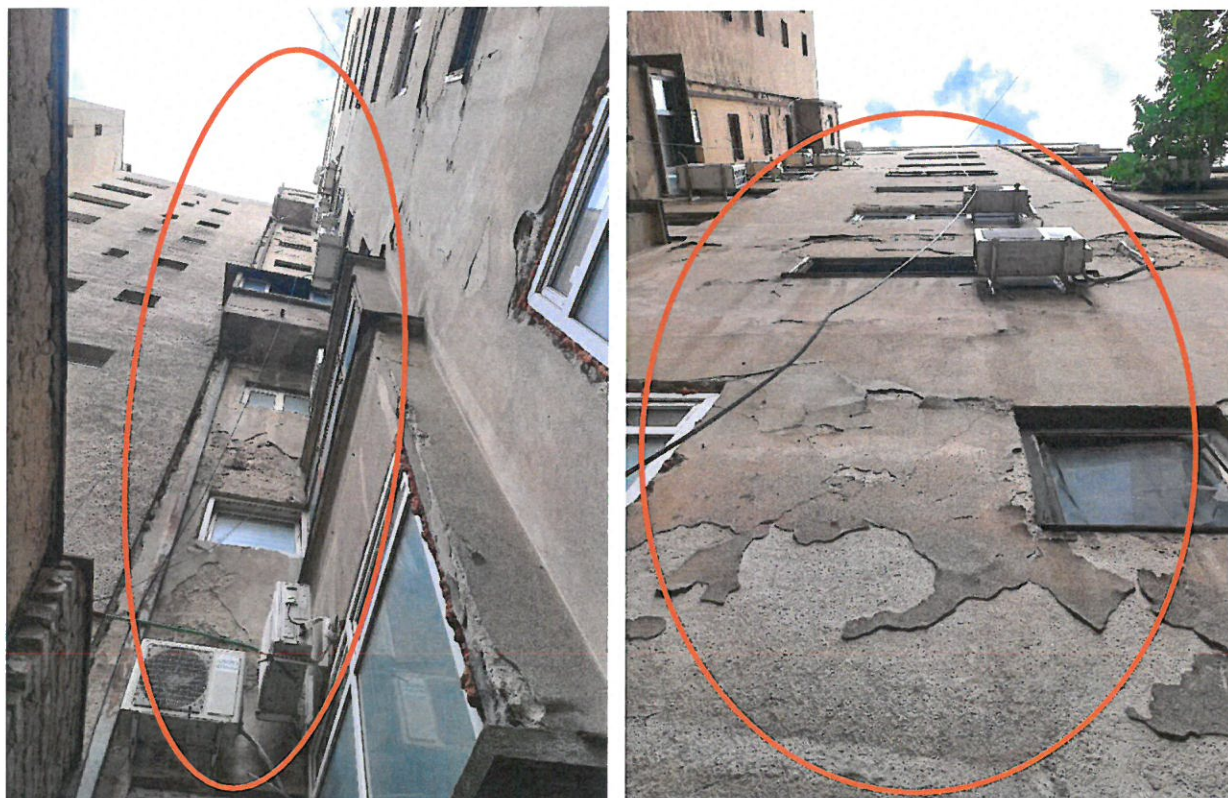
*Figura 11 – Degradări fațada de est*

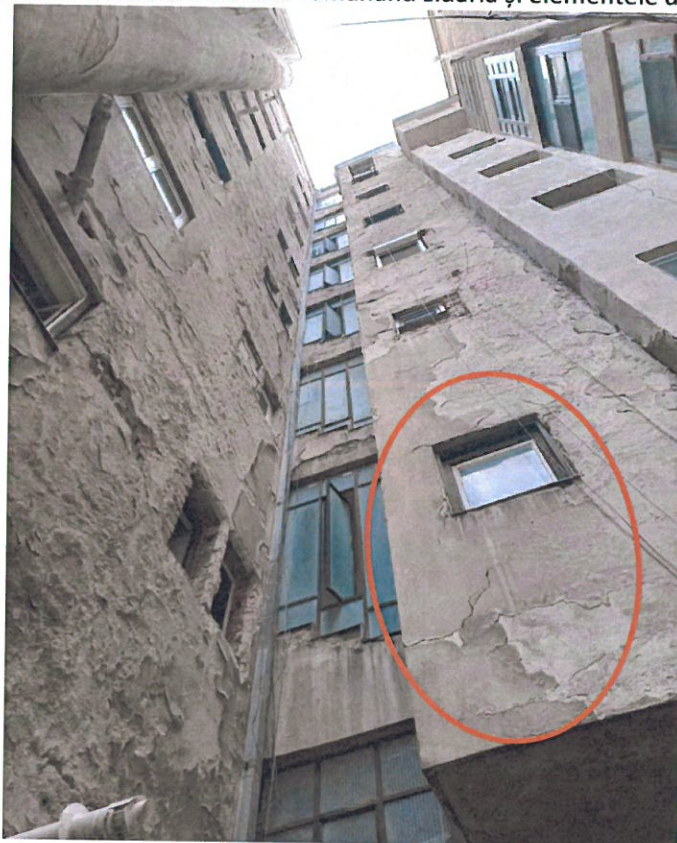
Figura 12 – Fisură fațada de vest

De asemenea, la nivelul fațadelor s-au remarcat fisuri, în special în zona parapeților de zidărie

- Fisurile existente se vor injecta cu amestecuri pe bază de ciment sau epoxidice;
- Se vor înlocui zonele cu degradări semnificative ale zidăriei (fisuri cu deschideri mari/crăpături, zidărie ruptă/zdrobită, mortar degradat);

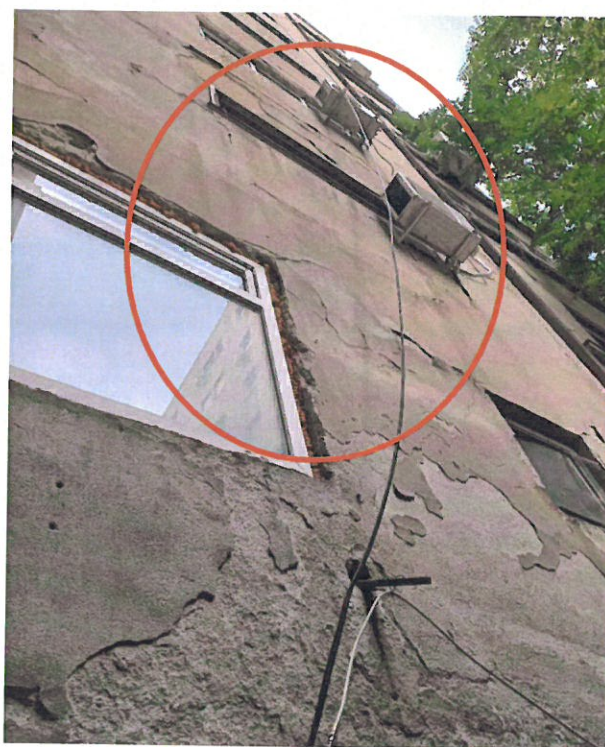
Figura 13 – Fisură fațada de est

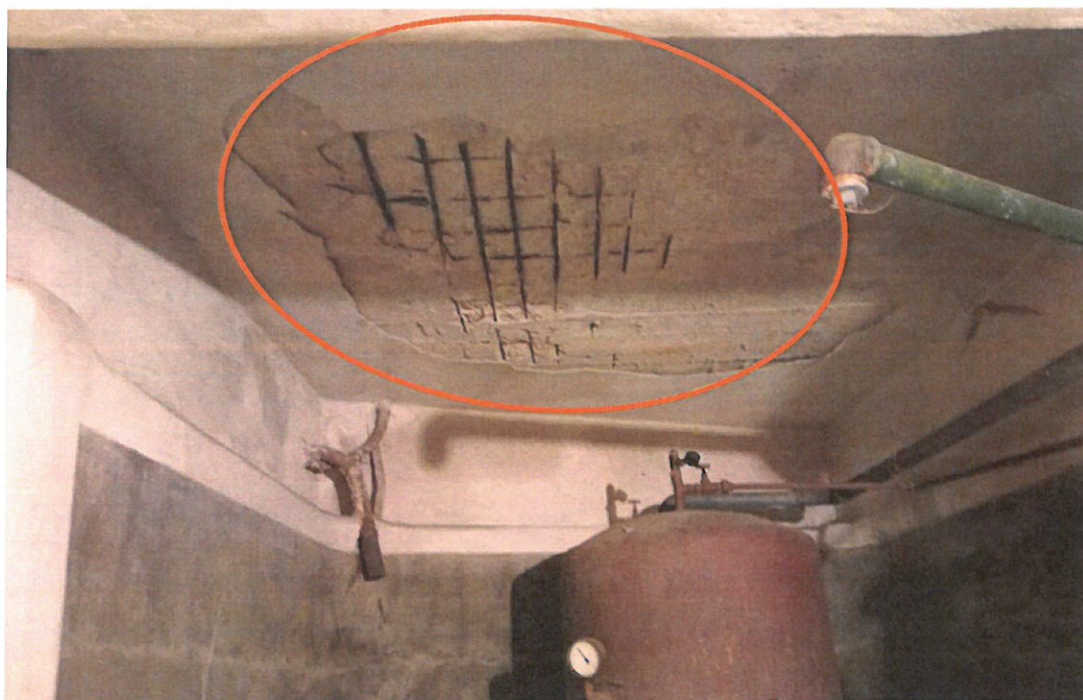
Figura 14 – Bare de armătură corodate – planșeu subsol

La subsol s-au identificat planșee cu stratul de acoperire cu beton expulzat și bare de armătură corodate.

- Refacerea integrității elementelor de beton armat, în măsura în care se identifică zone degradate (se va acorda atenție sporită plăcilor, în special în zona balcoanelor). Se vor îndepărta zonele cu beton carbonatat, armăturile se vor curăța și proteja cu mortar inhibitor de coroziune și se va reface secțiunea de beton cu mortar de reparație performant. Dacă eventual se constată că armăturile sunt semnificativ afectate de coroziune, iar armatura existentă este insuficientă în raport cu necesarul rezultat prin calcul, se poate compensa secțiunea armăturilor corodate prin aplicarea unor lamele din fibră de carbon la intradosul planșeelor, după aplicarea soluțiilor de refacere a secțiunii acestora.

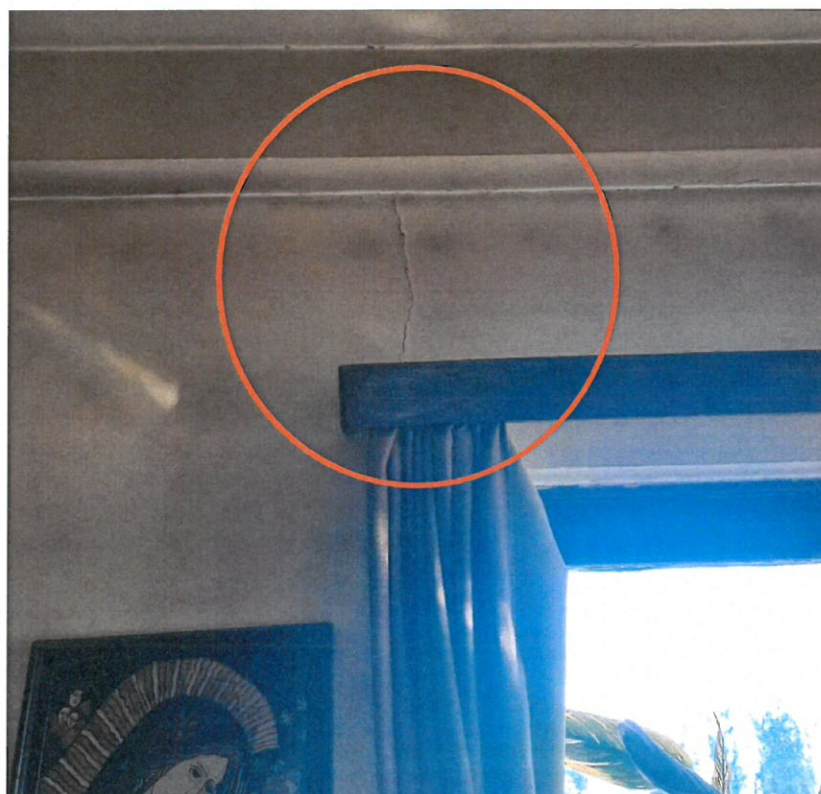
Figura 15 – Fisură într-un buiandrug fereastră, apartament 5

În apartamentul 5 s-au identificat degradări precum fisuri în buiandrugul unei ferestre, fisuri în pereții de zidărie și fisuri la nivelul tavanului.

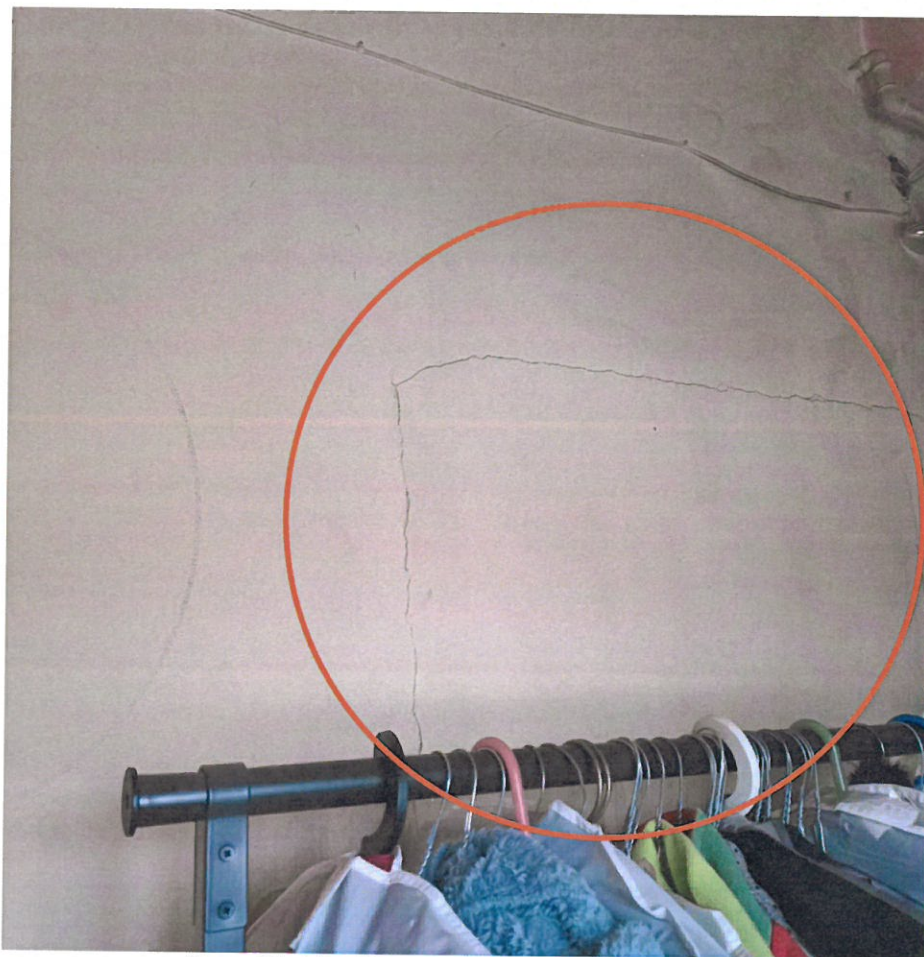
Figura 16 – Fisură în peretele de zidărie, apartament 5

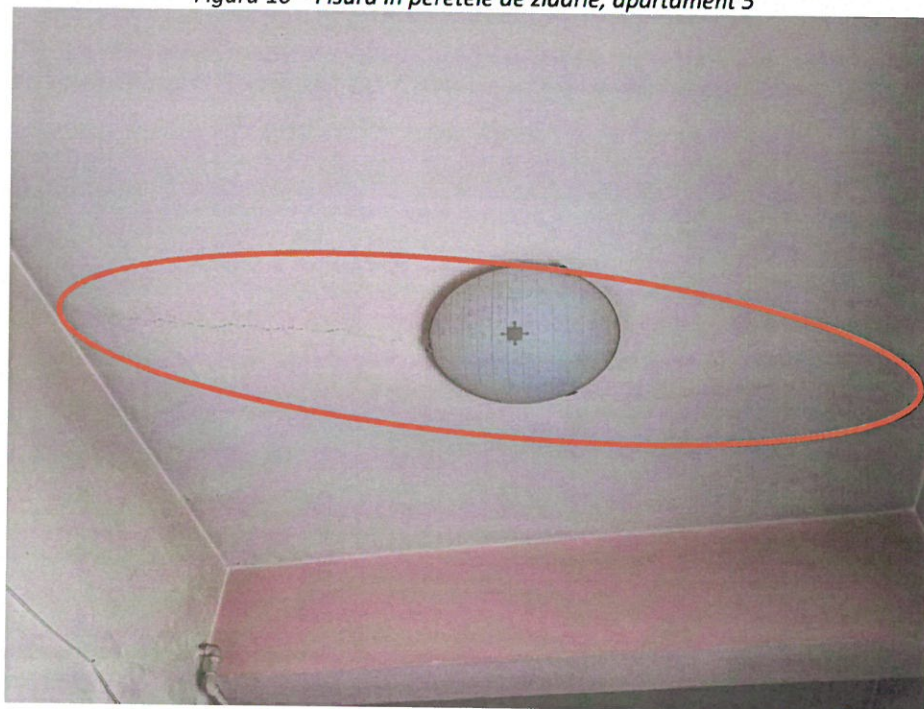
Figura 17 – Fisuri în tavan, apartament 5

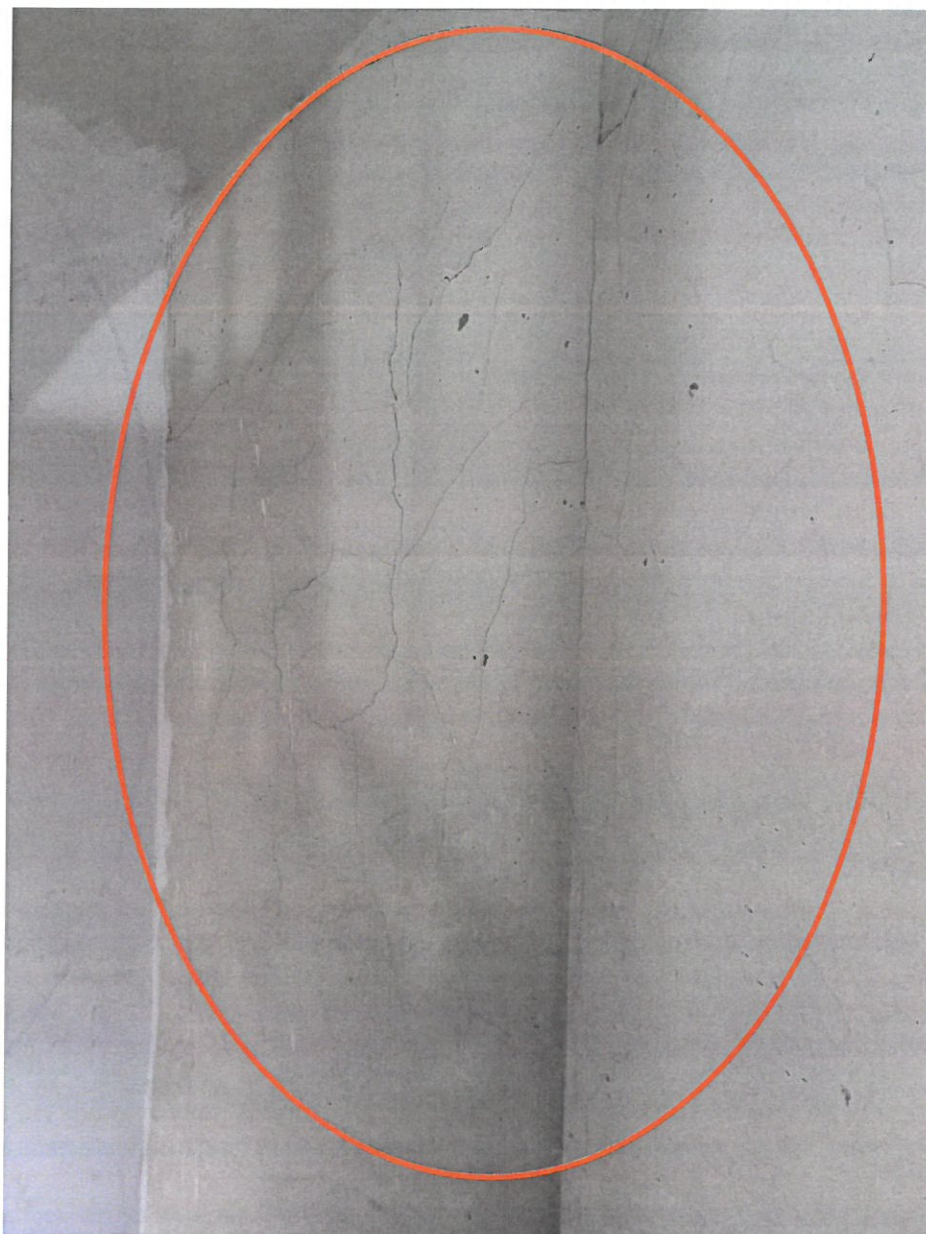
Figura 18 – Fisuri în pereții pentru casa scării etaj 7

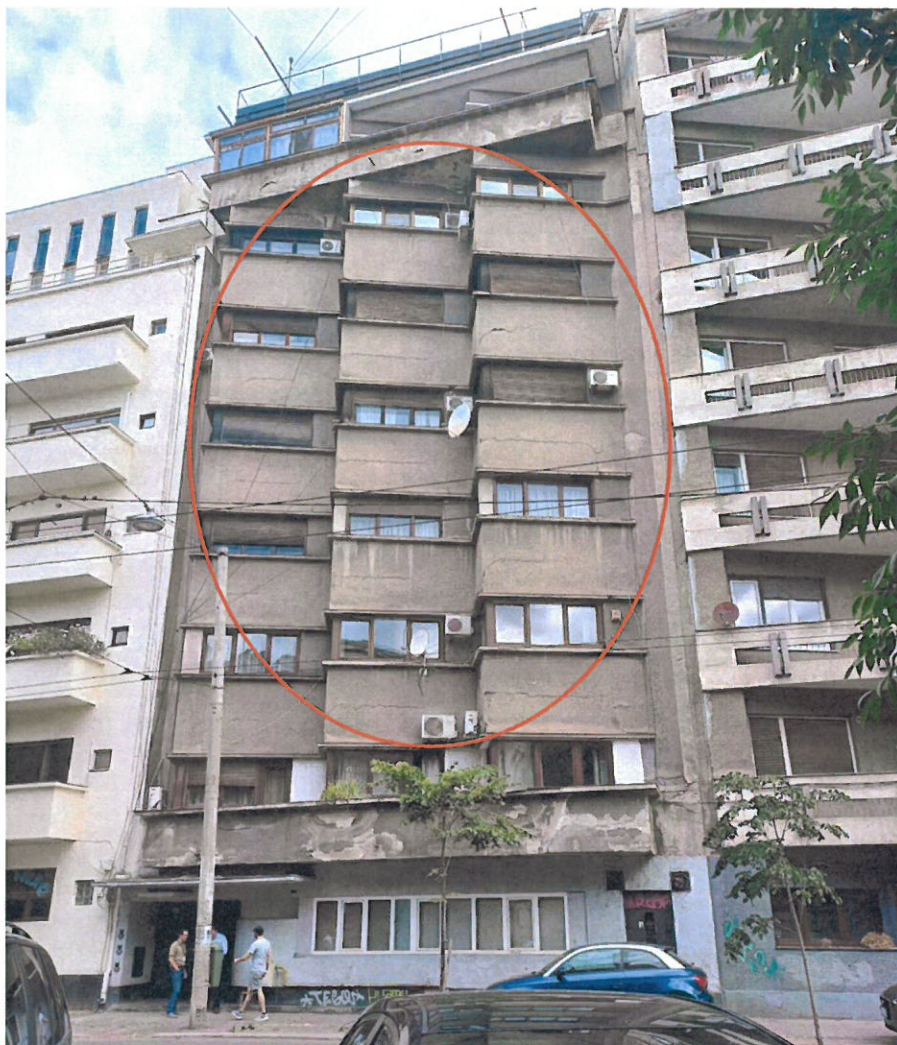
Foto nr. 2 – Degradări fațada de nord

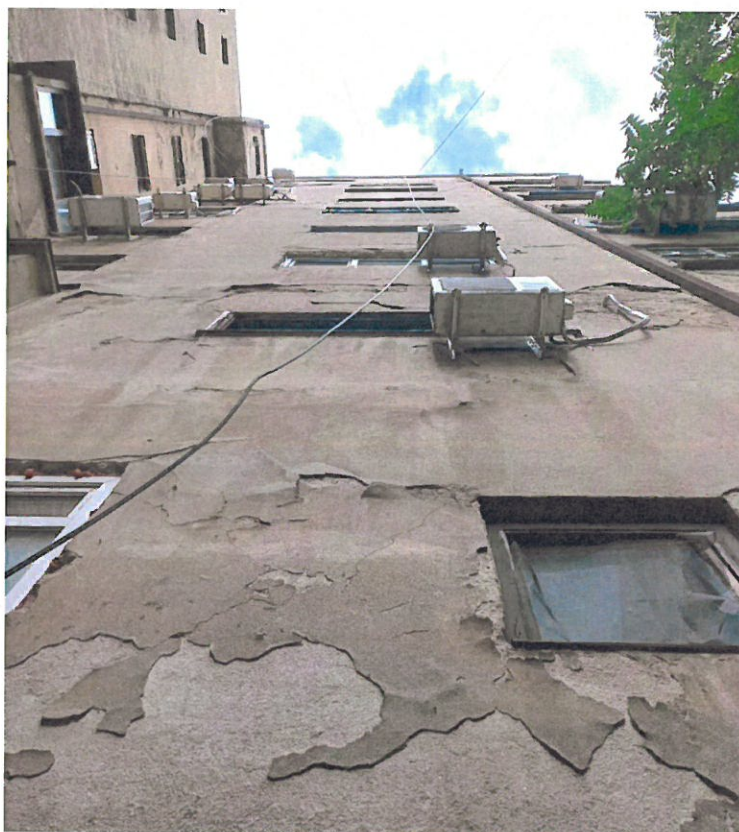
Foto nr. 3 – Degradări fațada de est

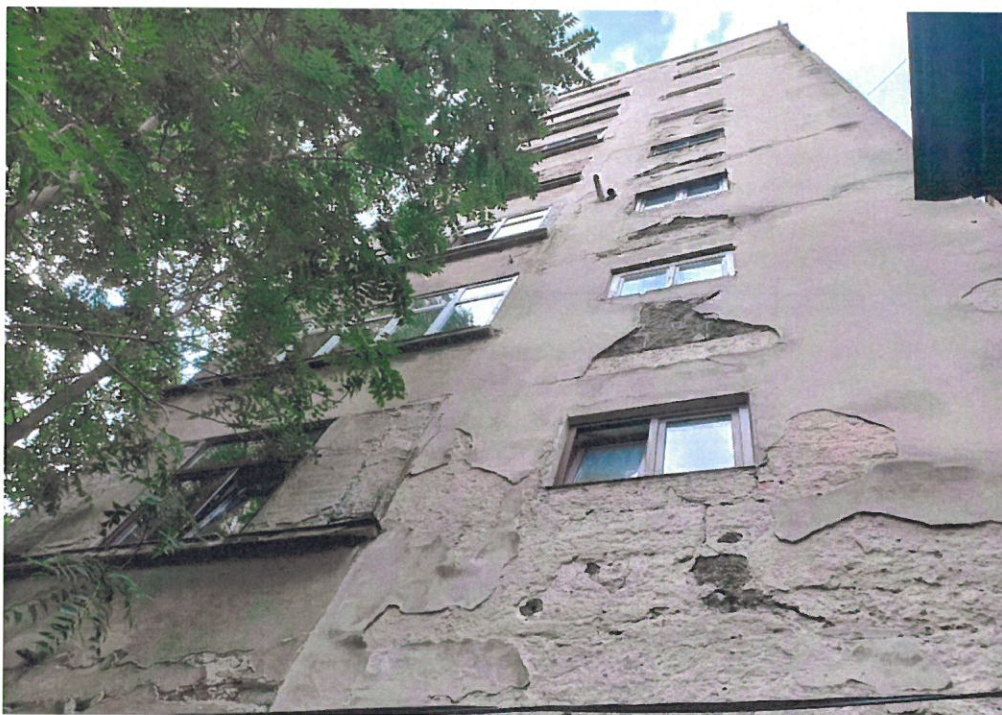
Foto nr. 4 – Degradări fațada de sud

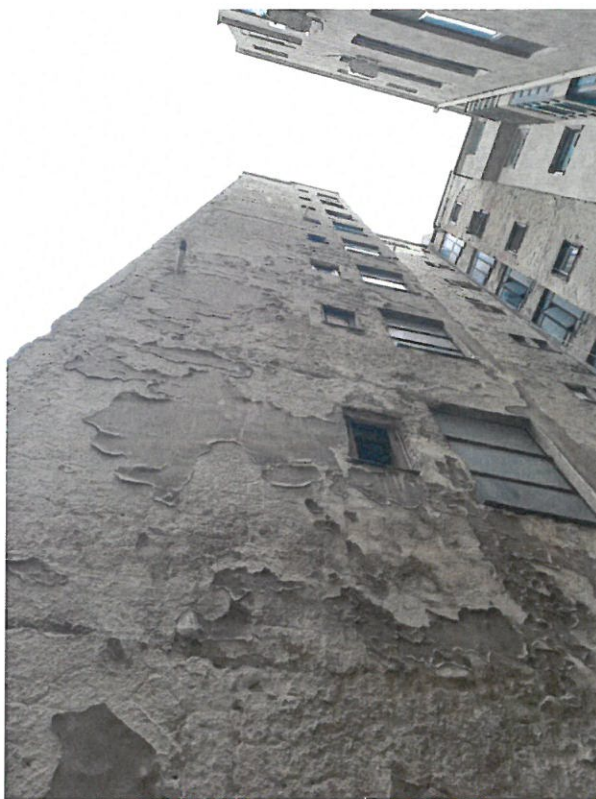
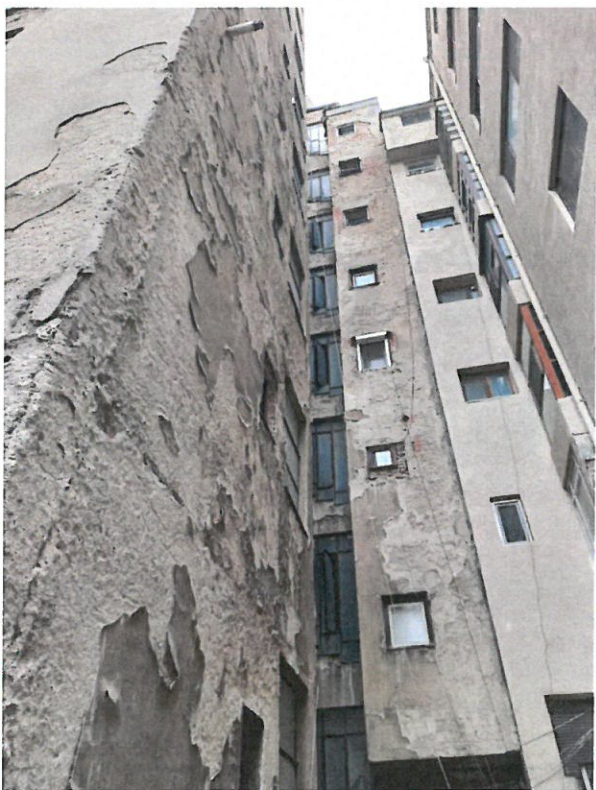
Foto nr. 5 – Degradări fațada de vest

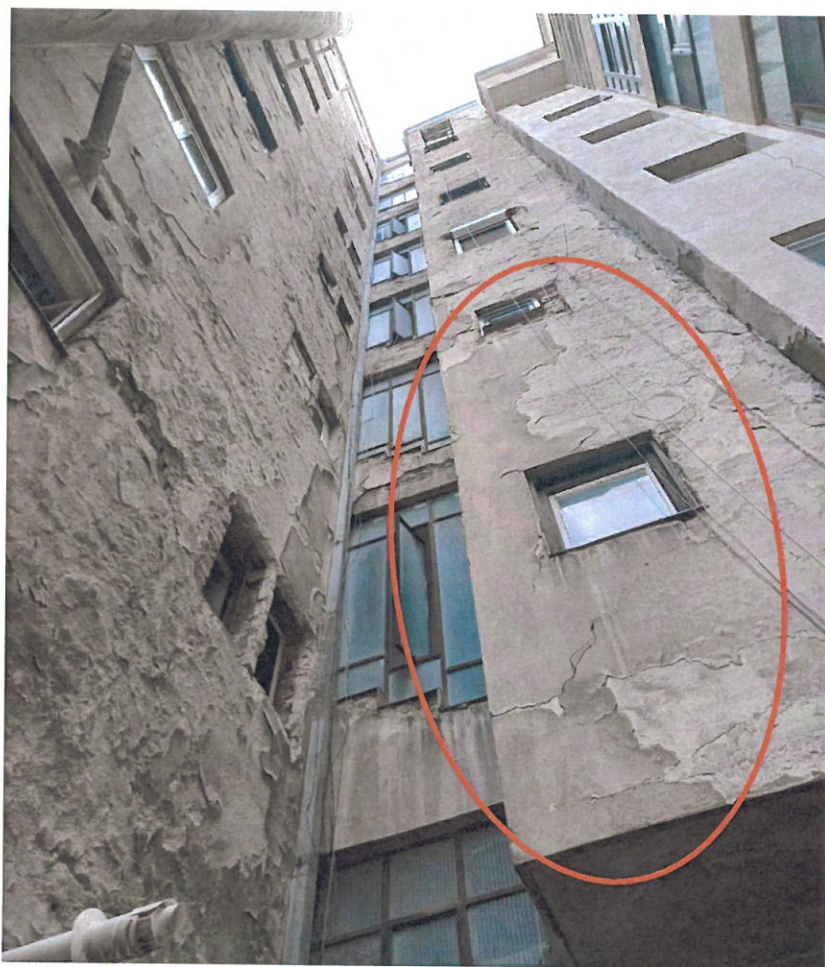
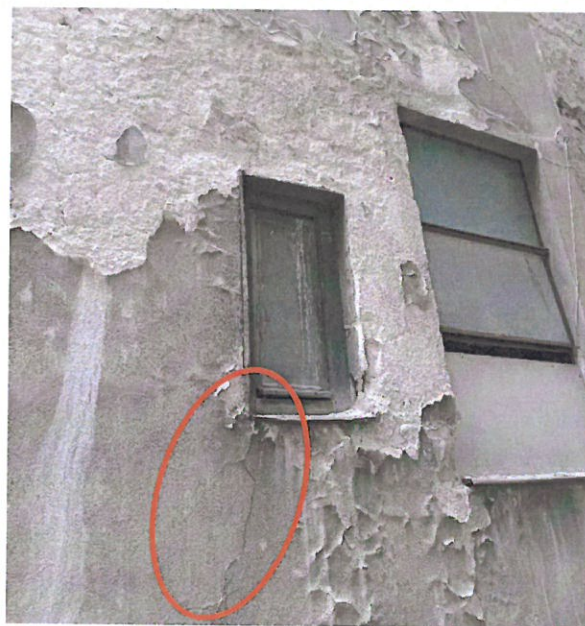
Foto nr. 6 – Fisuri fațada de vest

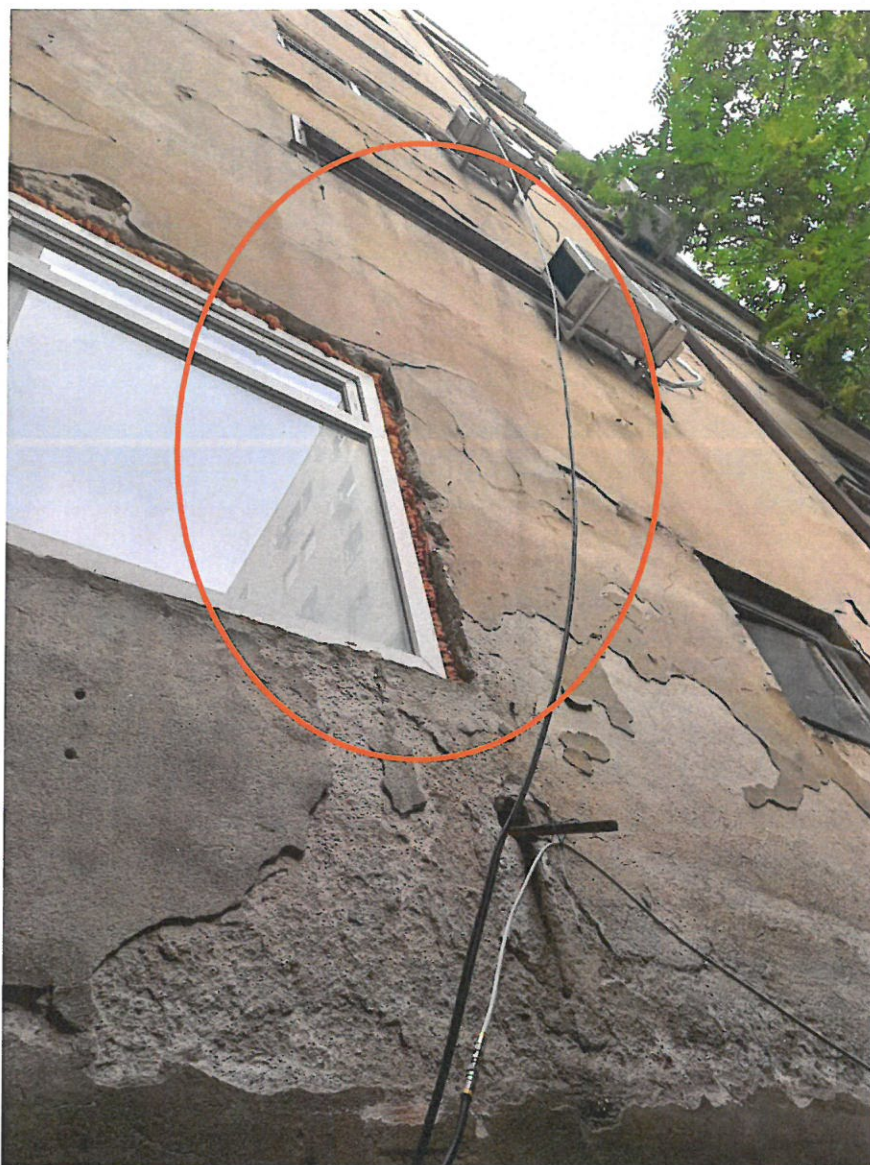
Foto nr. 7 – Fisuri fațada de est

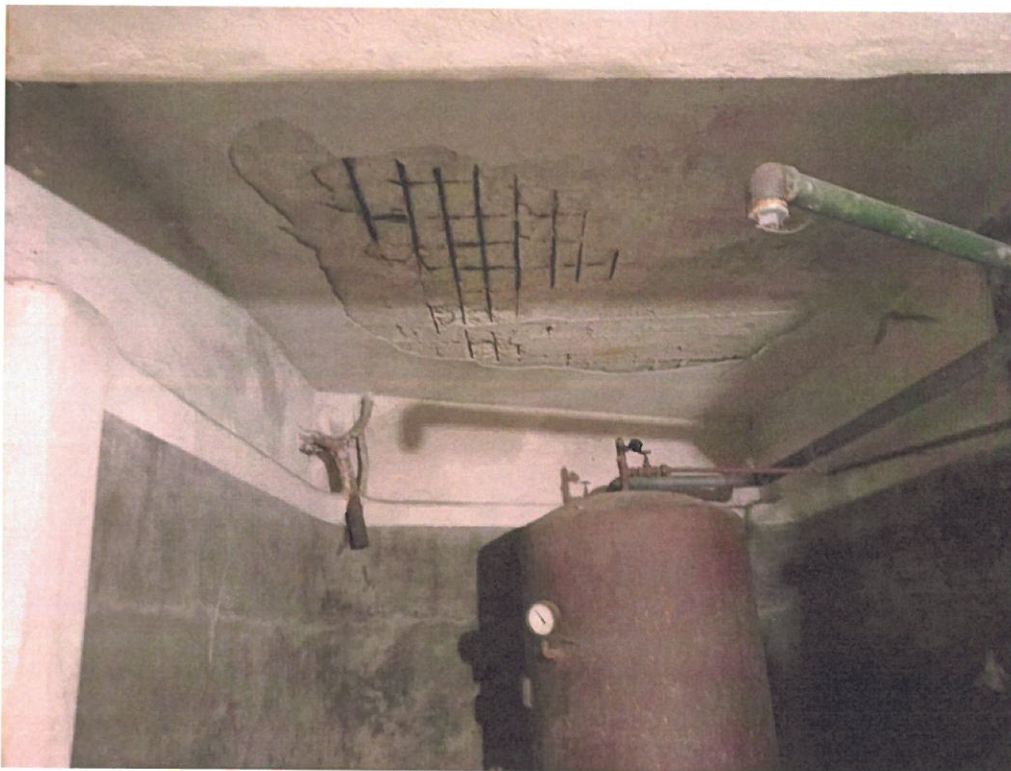
Foto nr. 8 – Strat de acoperire cu beton expulzat și armătură corodată – planșeu subsol

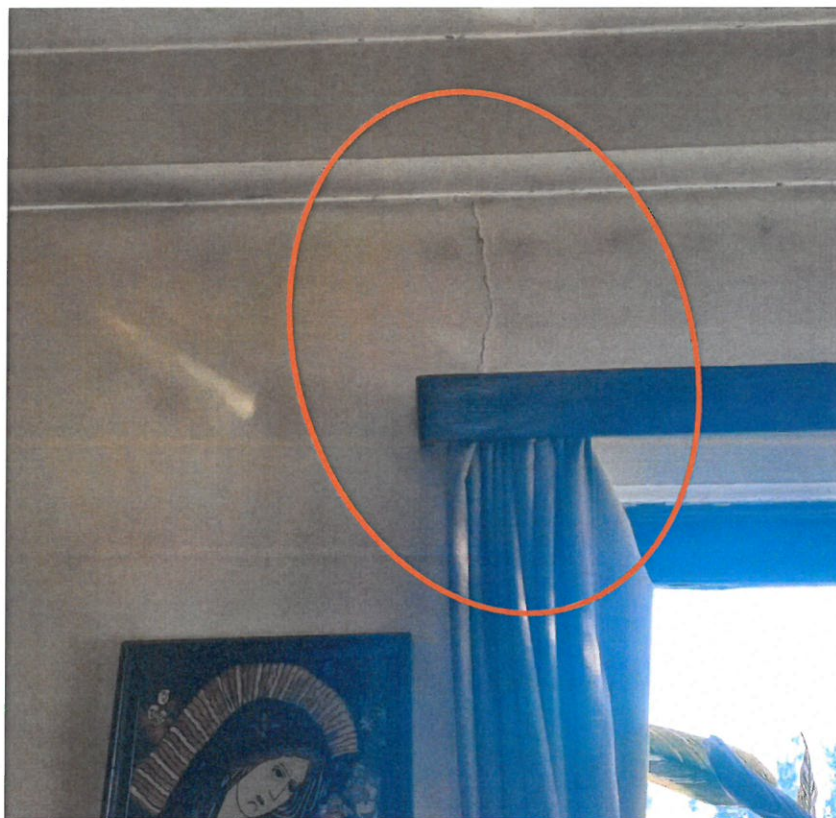
Foto nr. 11 – Fisură buiandrug fereastră apartament 5

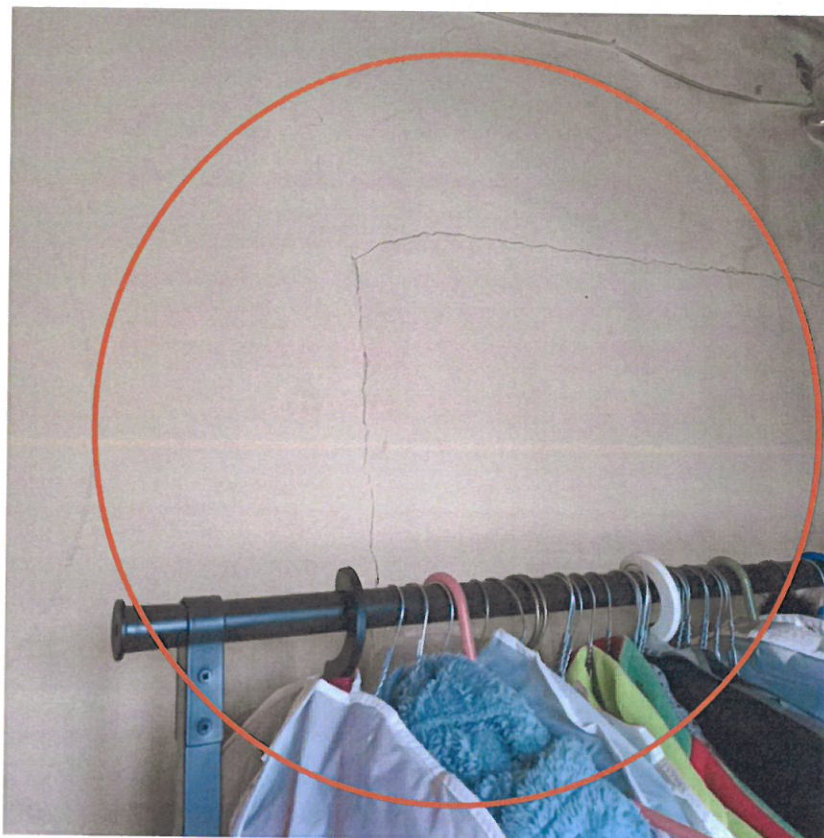
Foto nr. 12 – Fisură perete de zidărie apartament 5

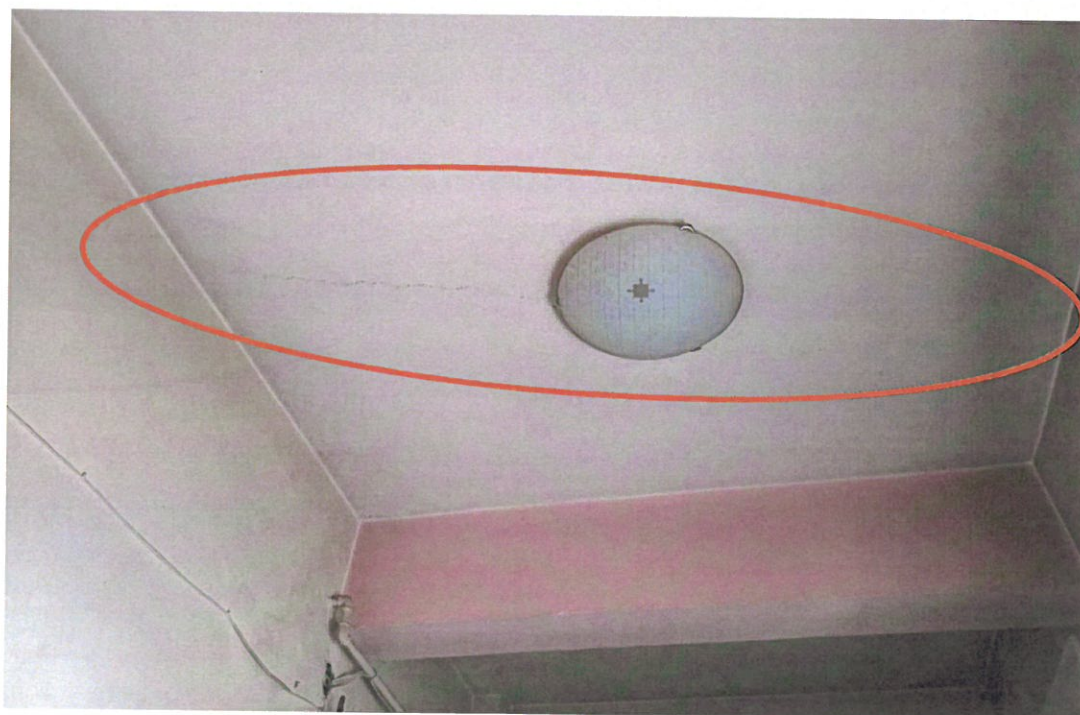
Foto nr. 13 – Fisură tavan apartament 5

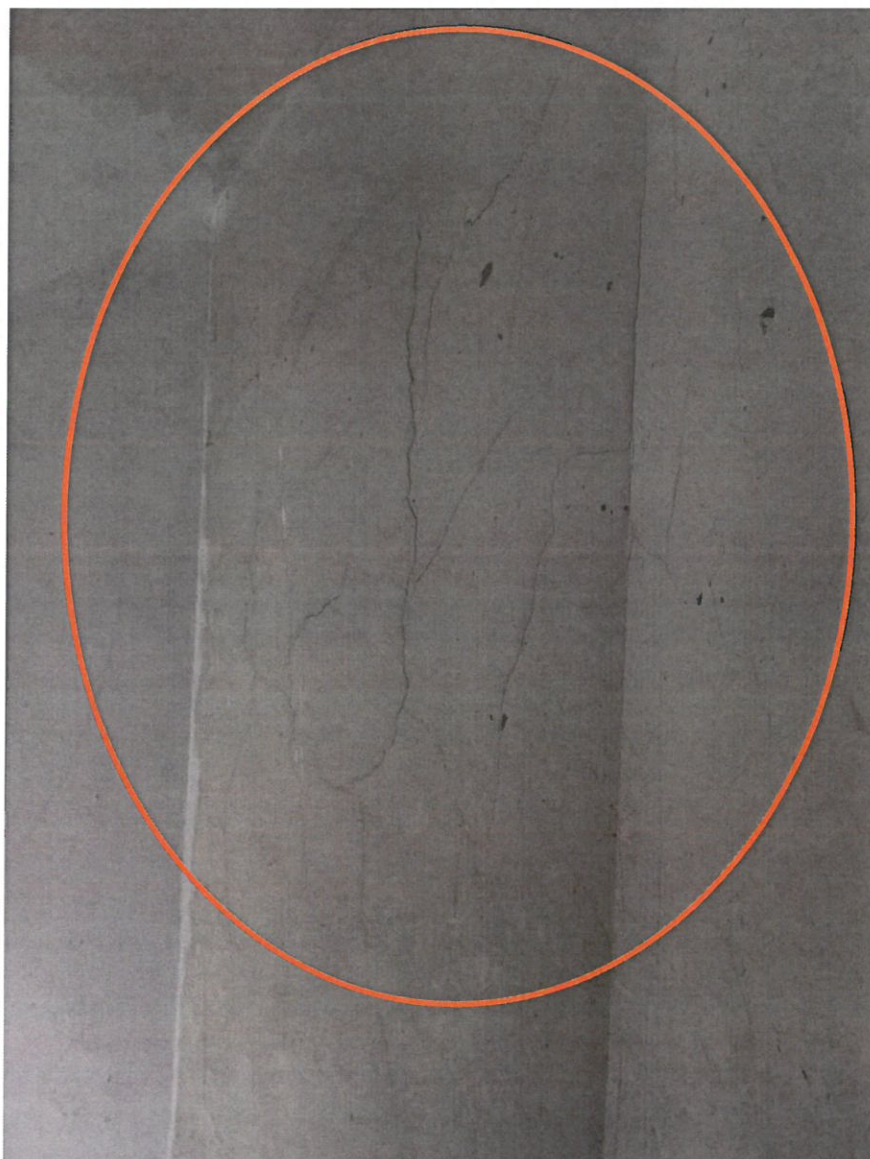
Foto nr. 17 – Fisuri în pereții casa scării la nivelul etajului 7
