## ELABORARE EXPERTIZA TEHNICA

### REVIZIA 1

cf. contract subsecvent de servicii nr. 2 din 10.10.2018  
imobil, Calea Mosilor nr. 74, Sector 3, Municipiul București

Denumire: **Expertiza tehnica exigenta A1- rezistenta si stabilitate**

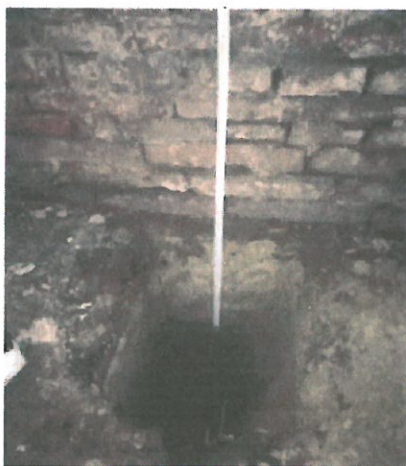
*Figura 2. Dezvelire fundatie*

A fost executata de dezvelire de la cota subsolului si s-a constatat ca prezinta o fundatie de caramida pana la -0.40m de la cota subsolului.

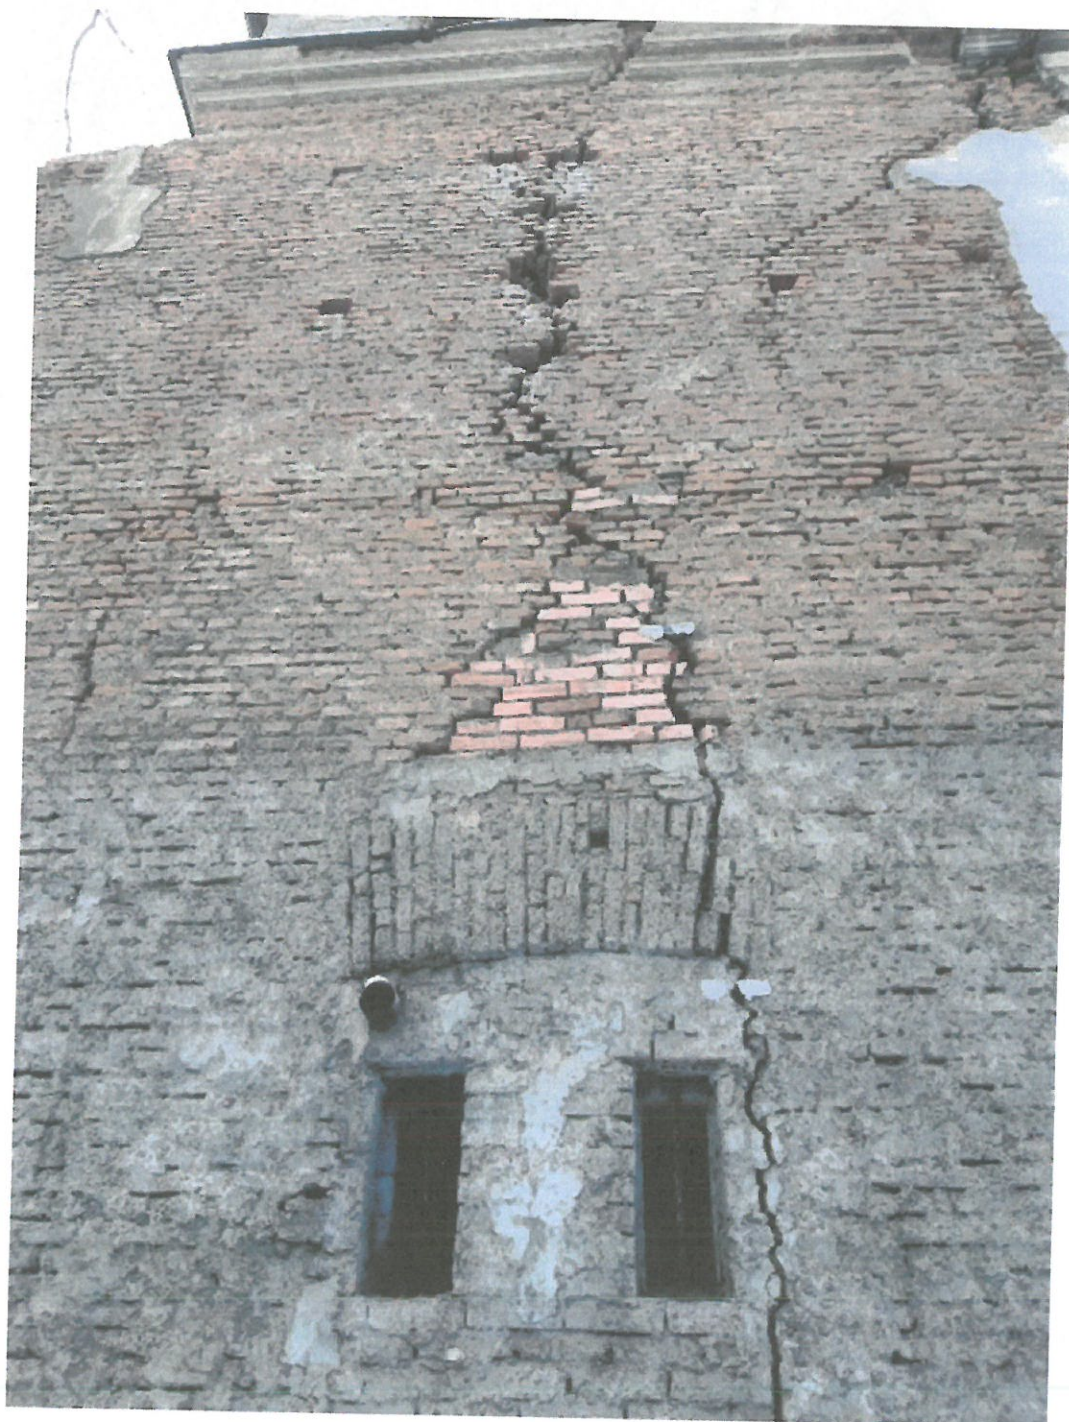
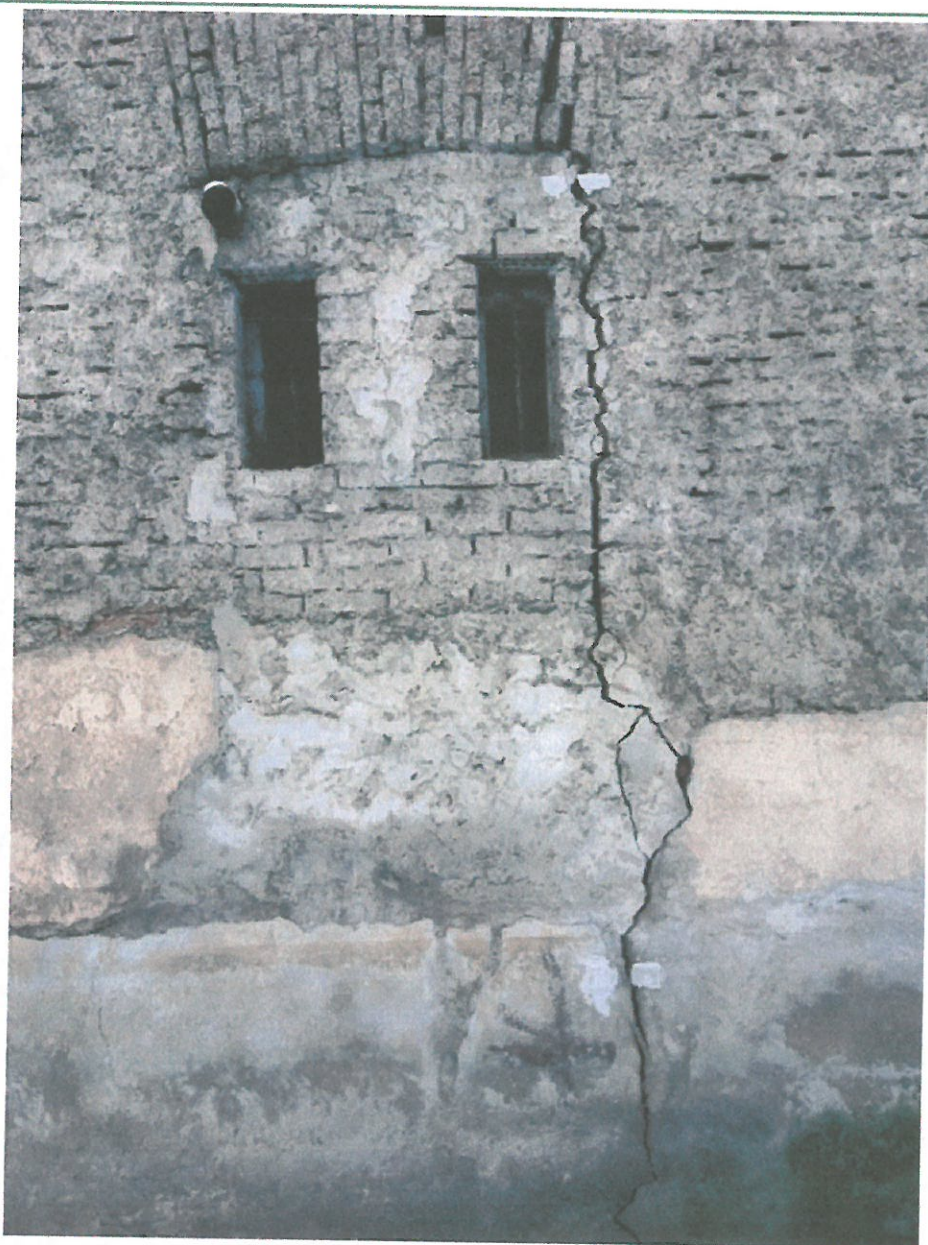
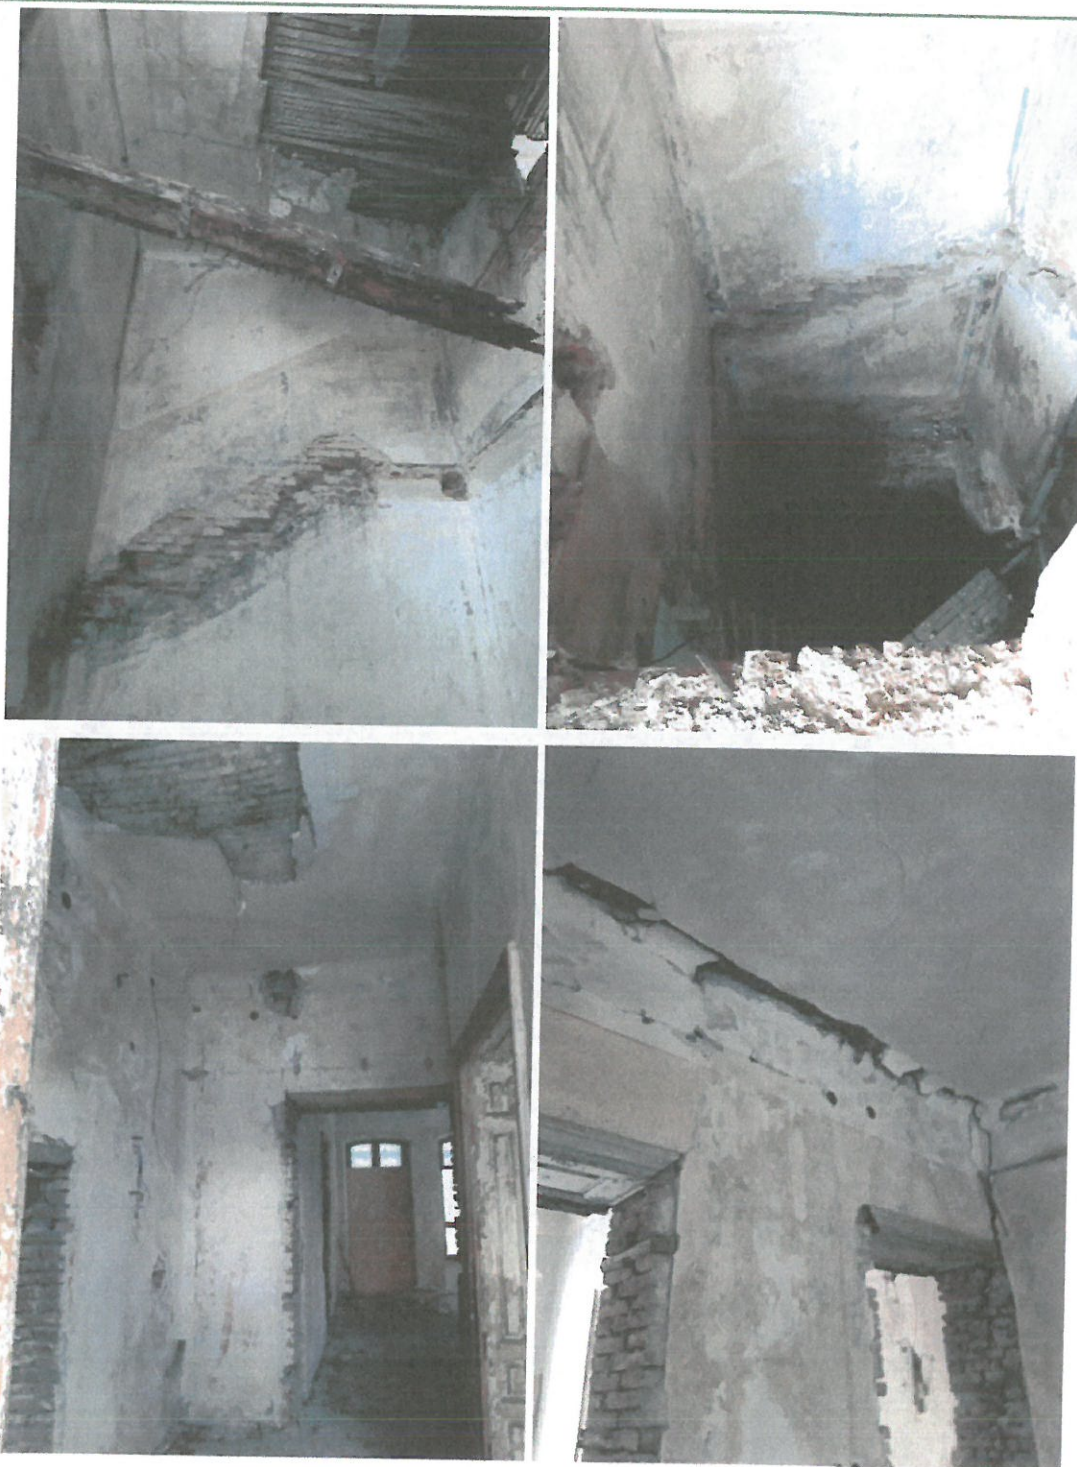
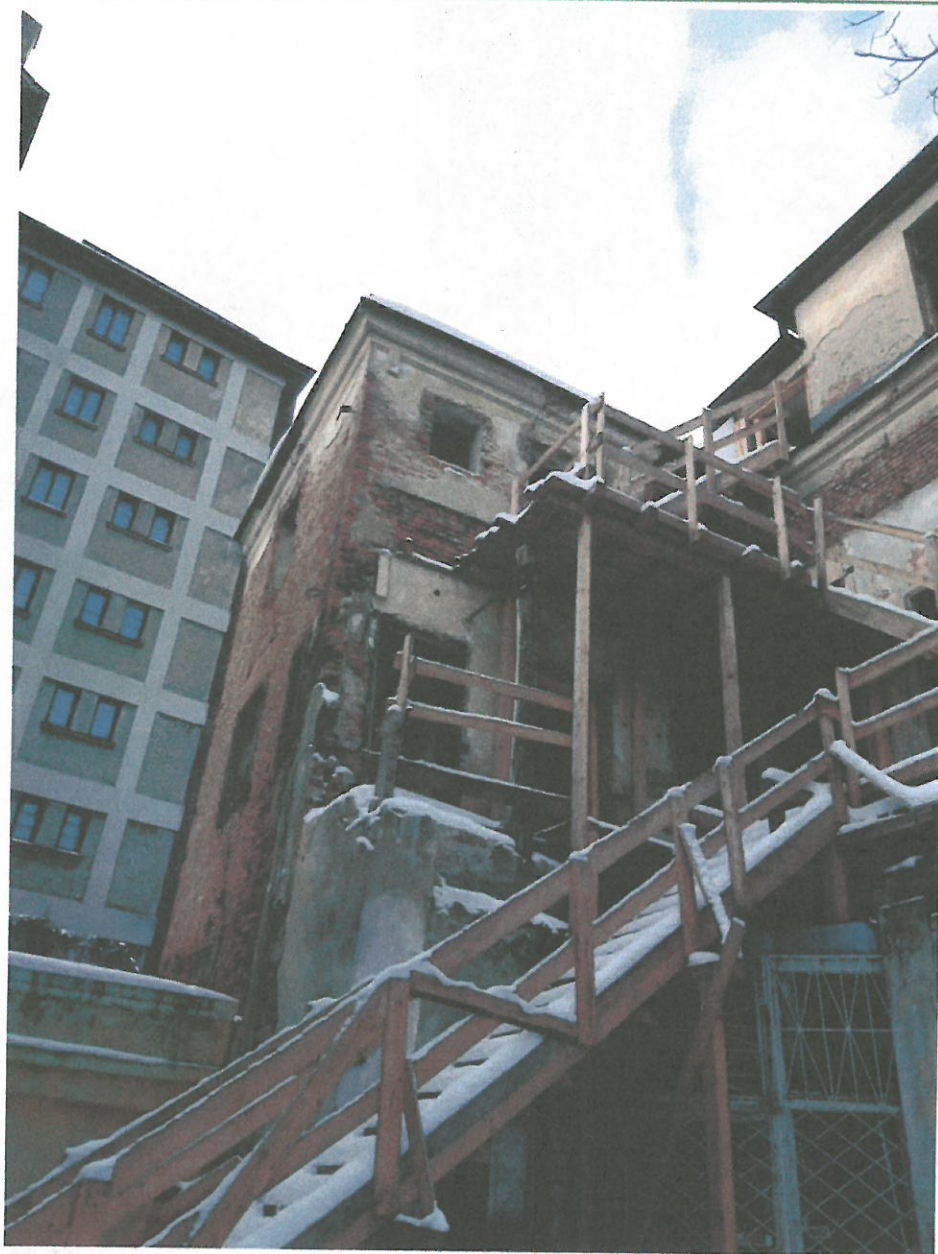
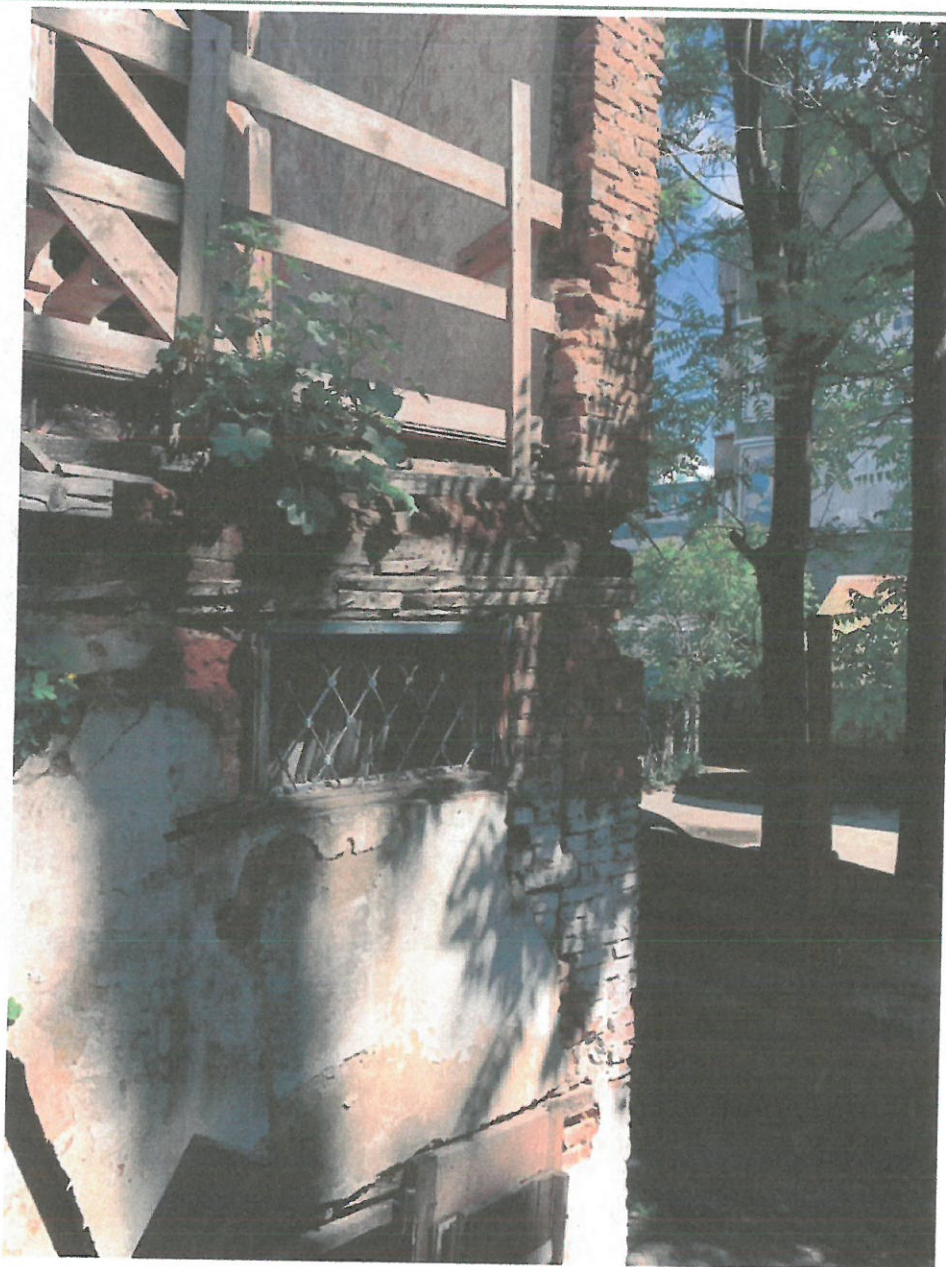
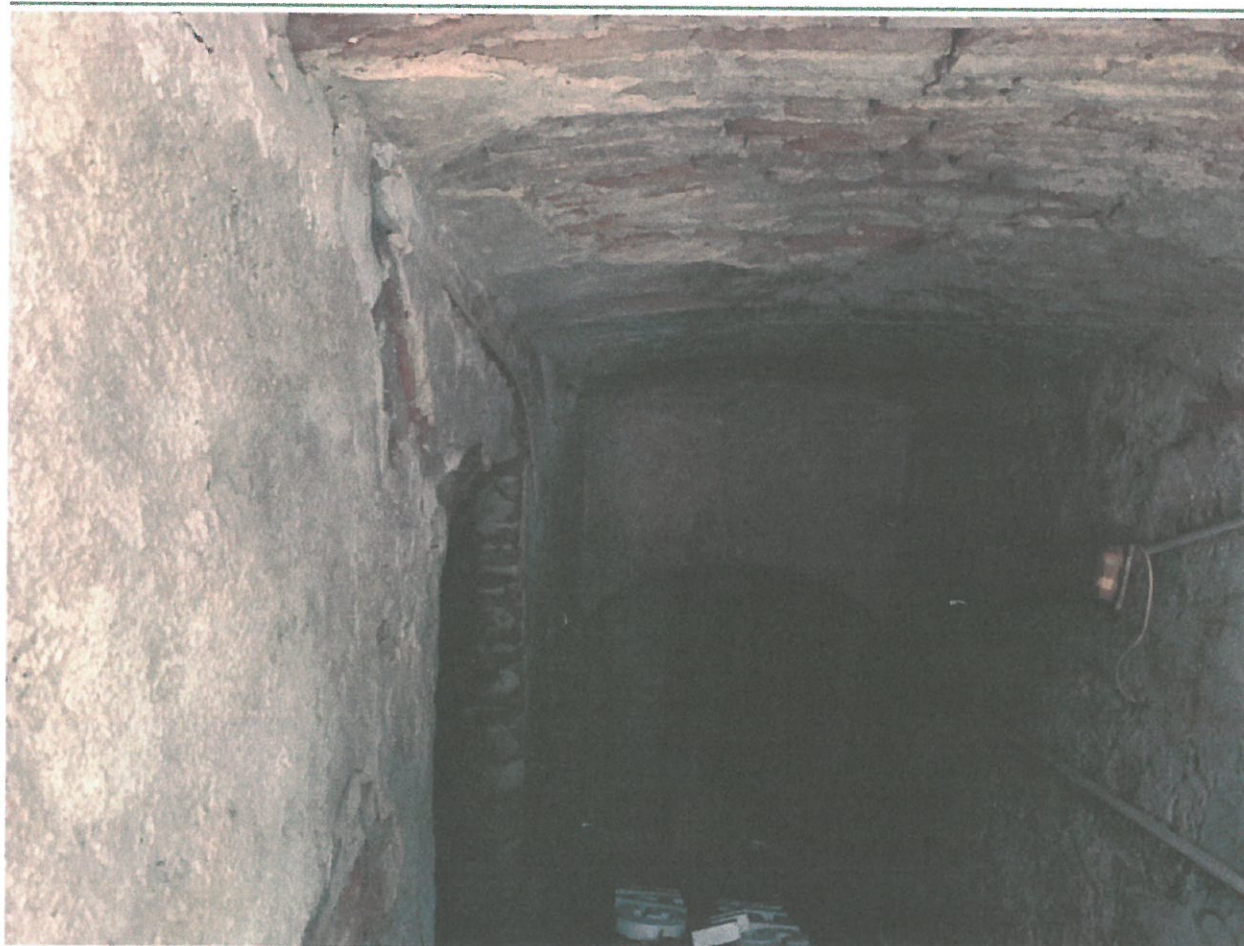
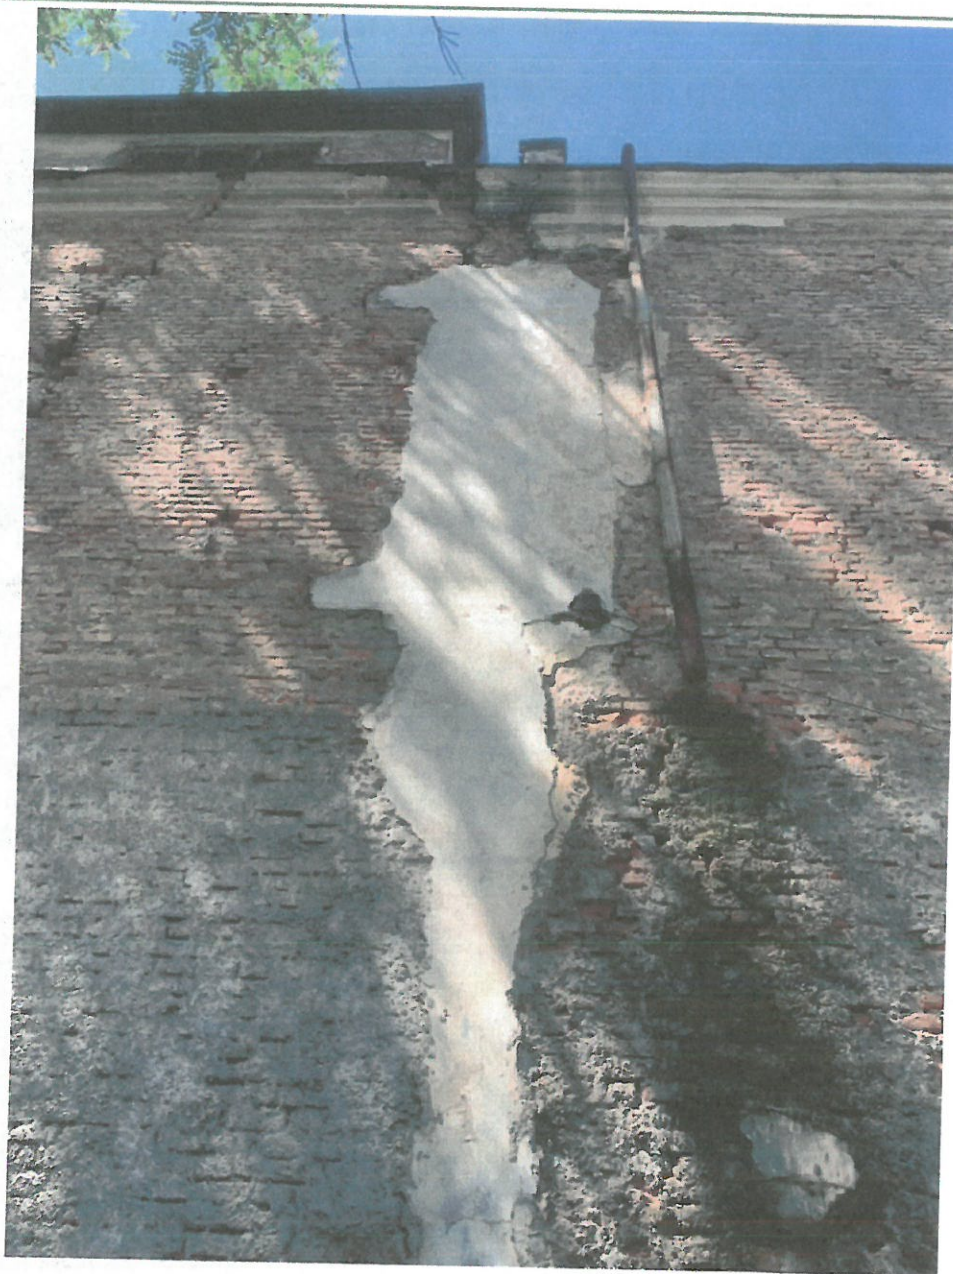
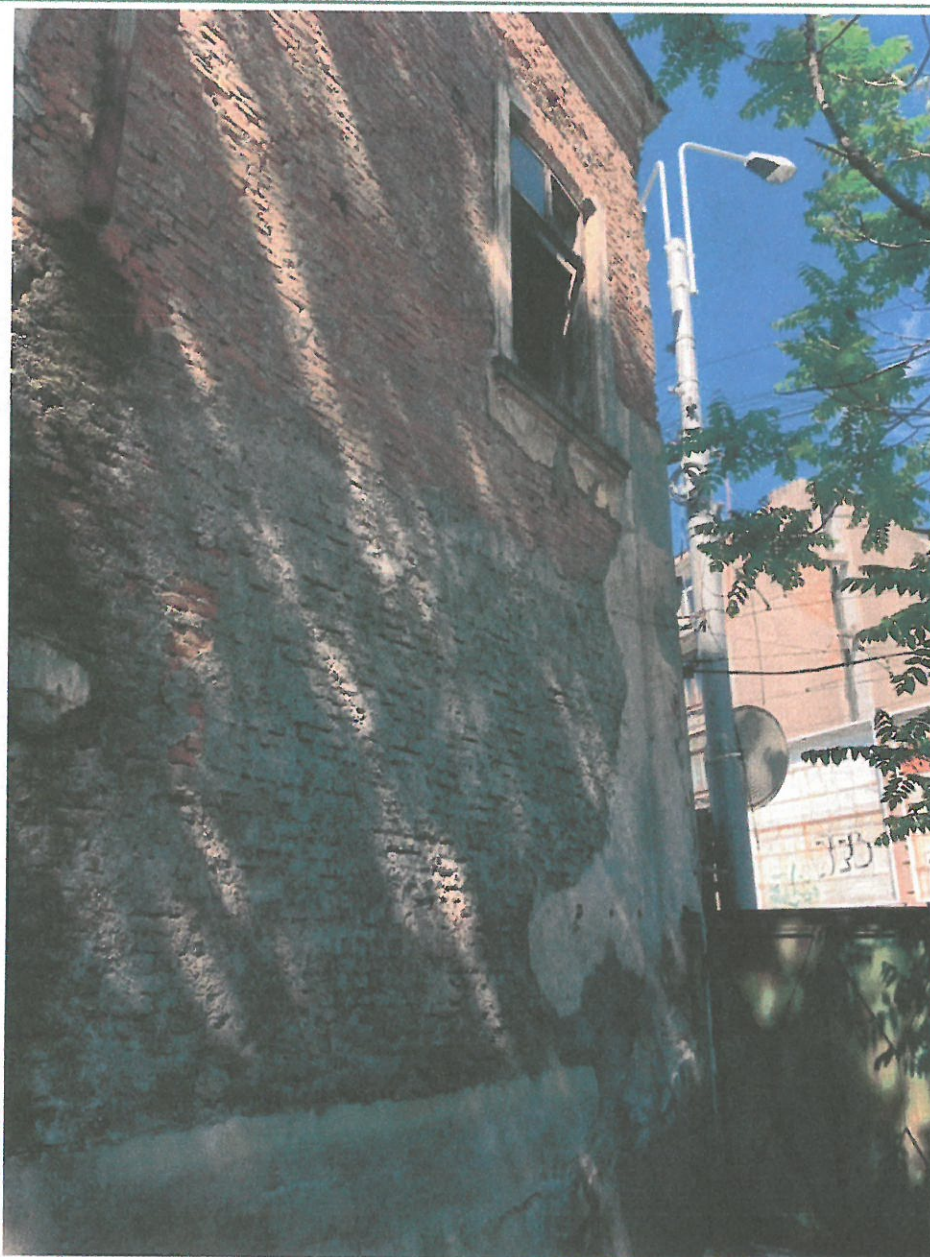
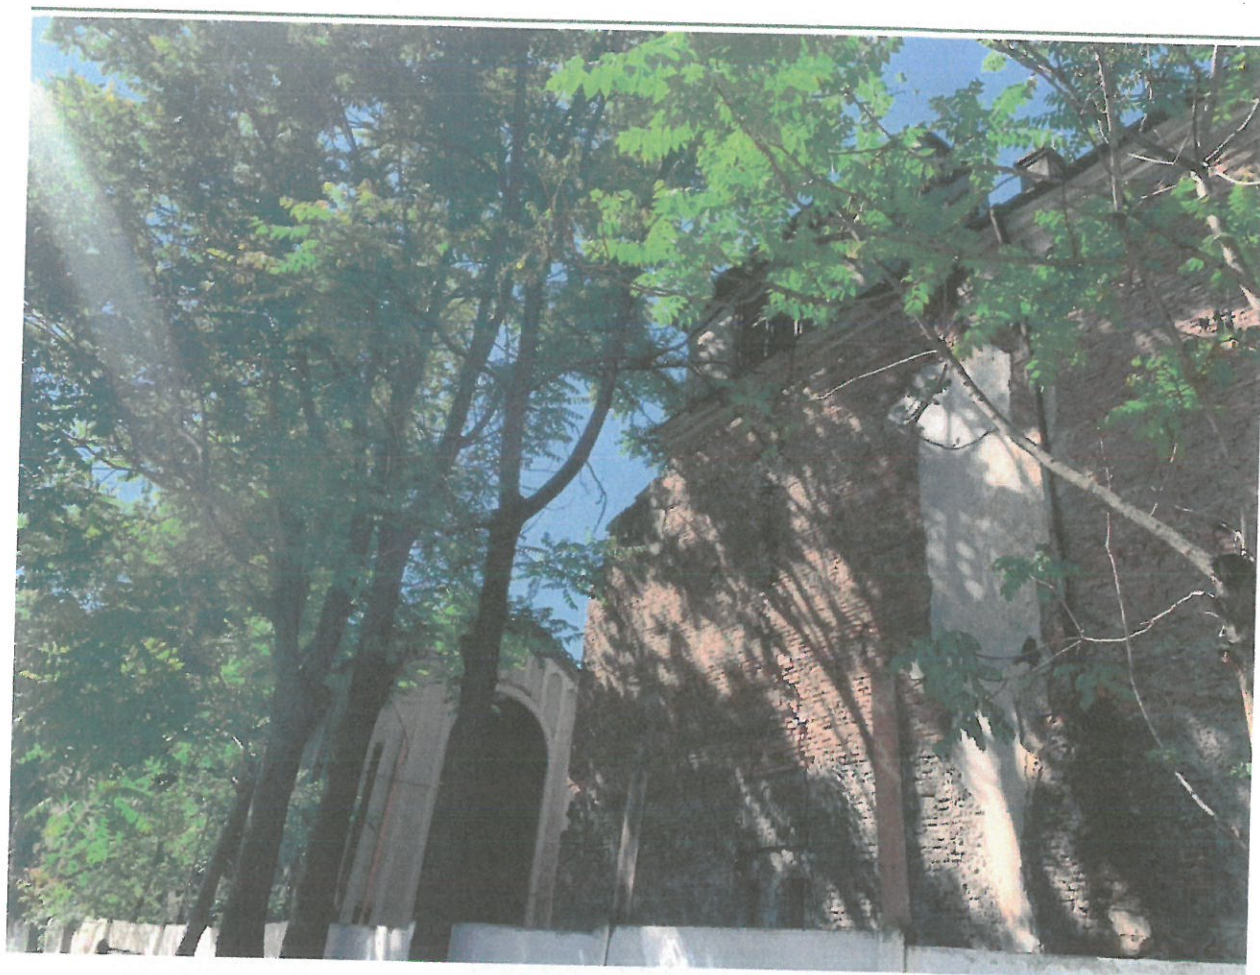
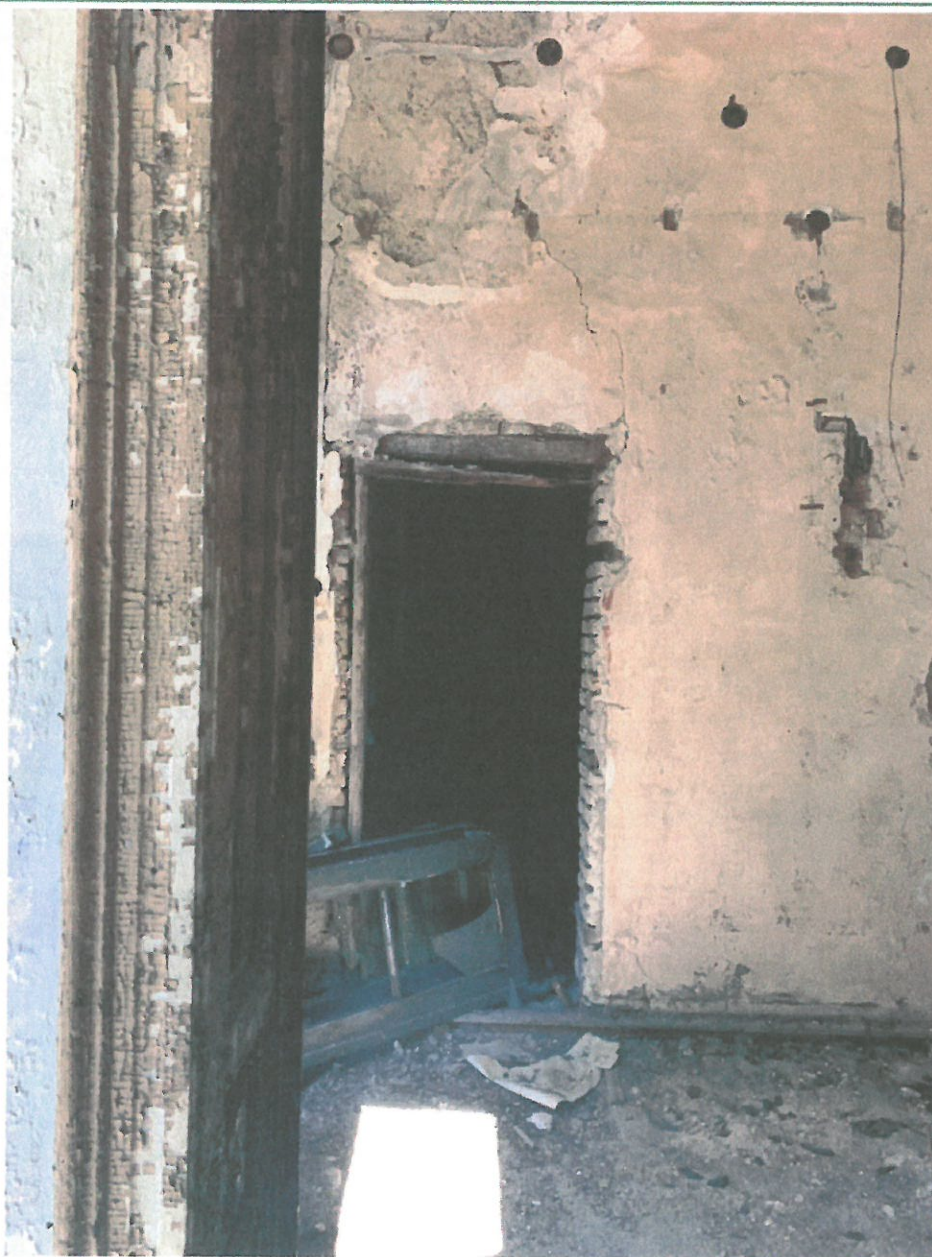
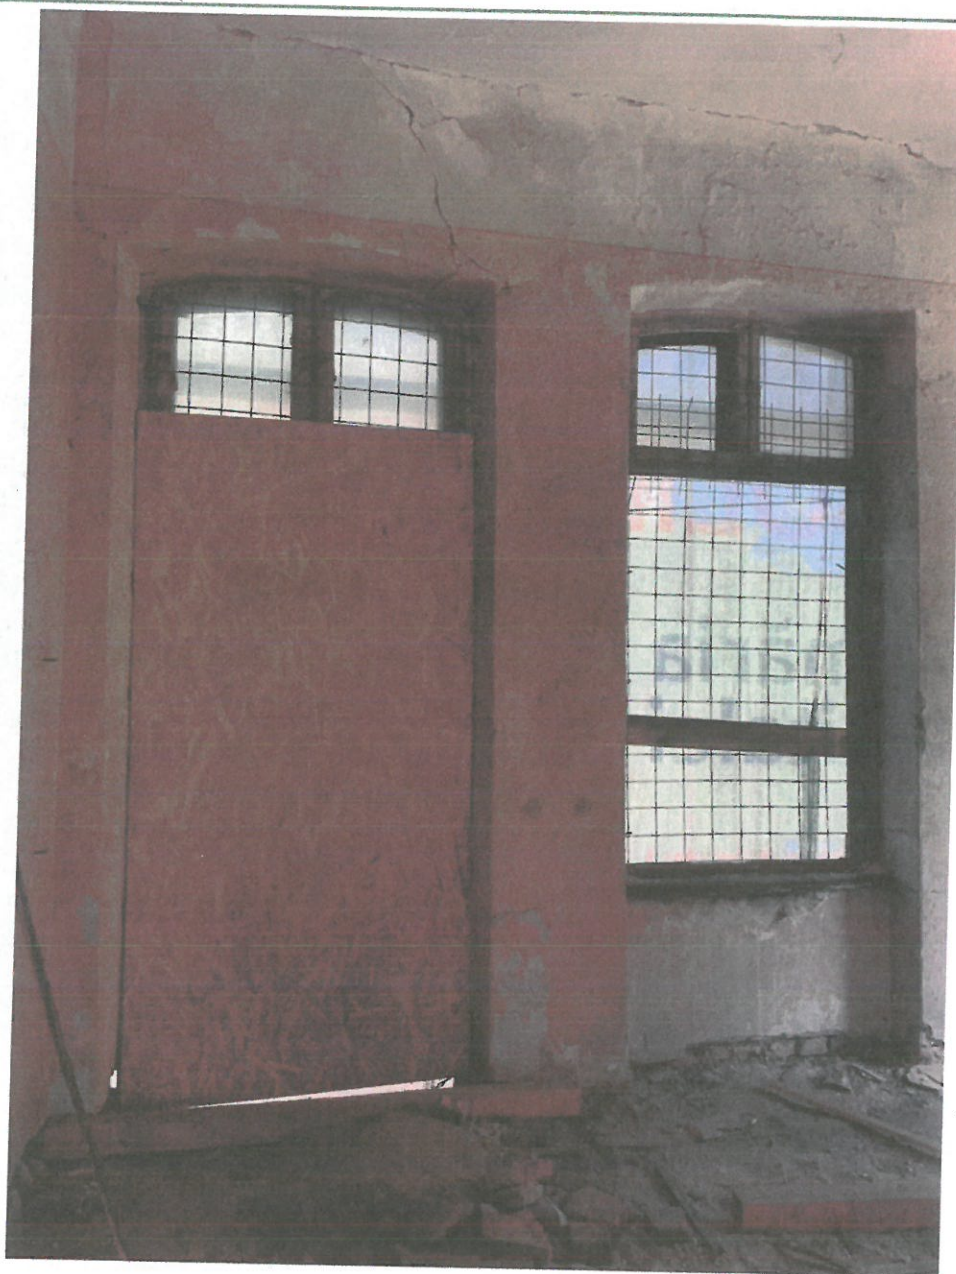
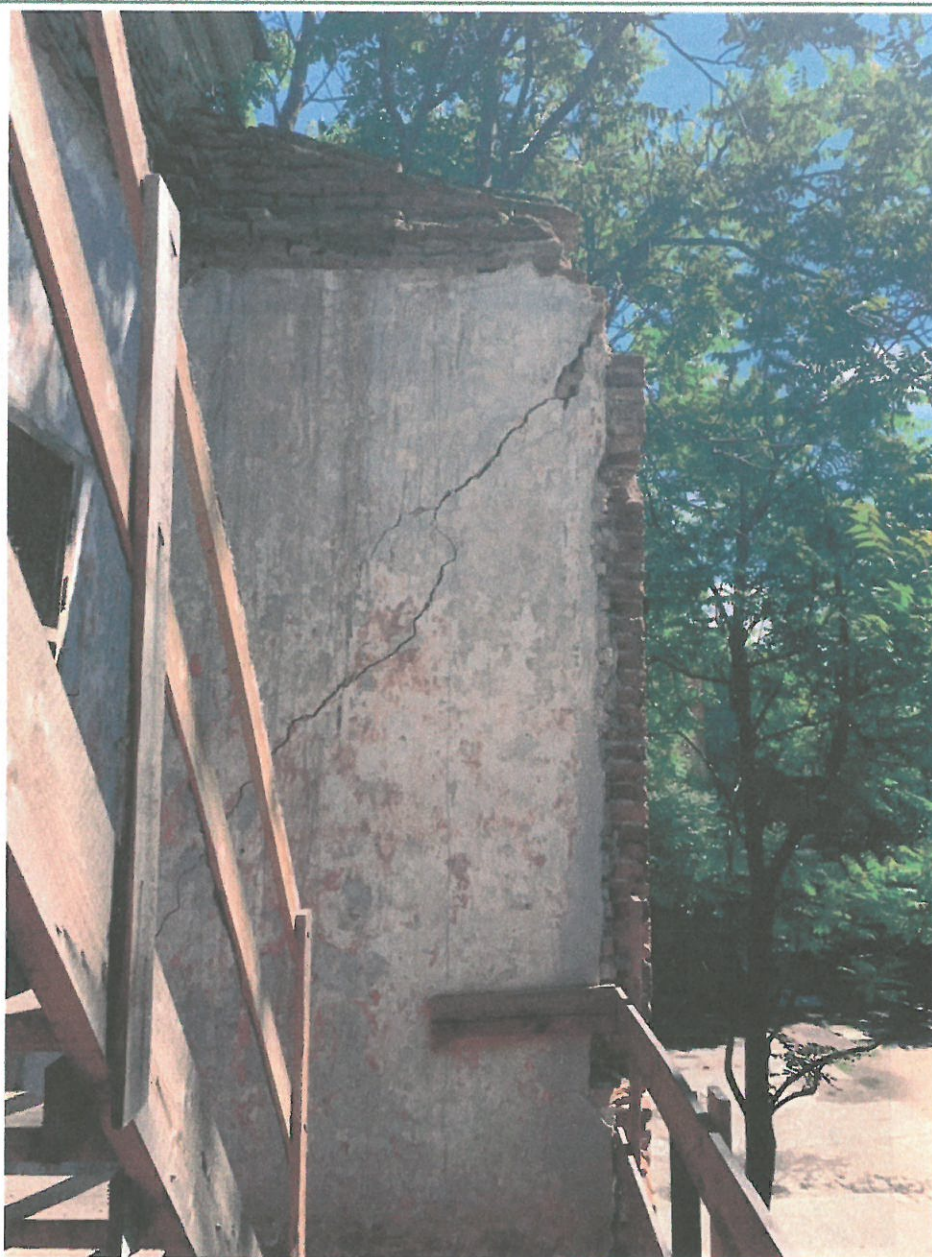
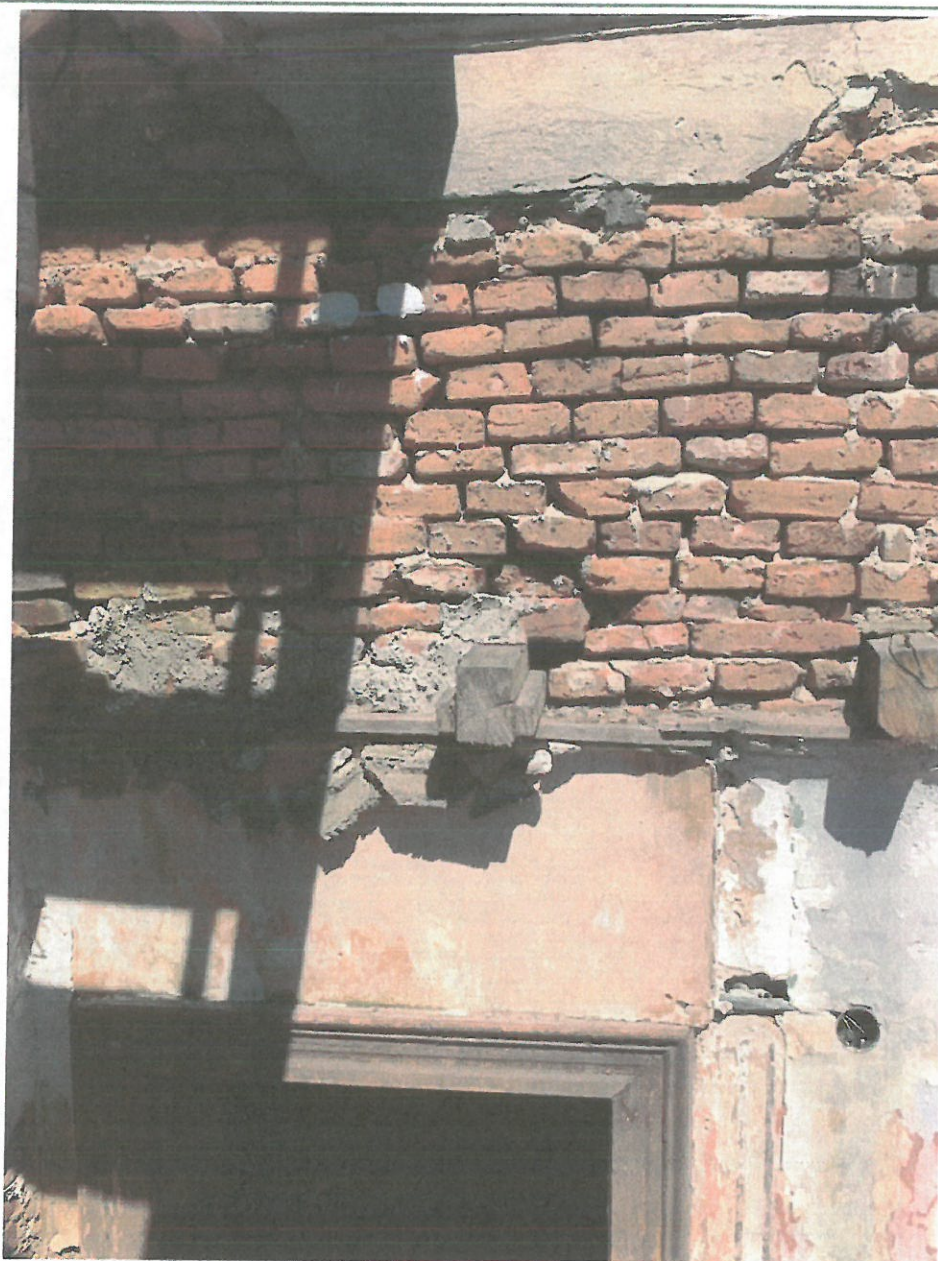
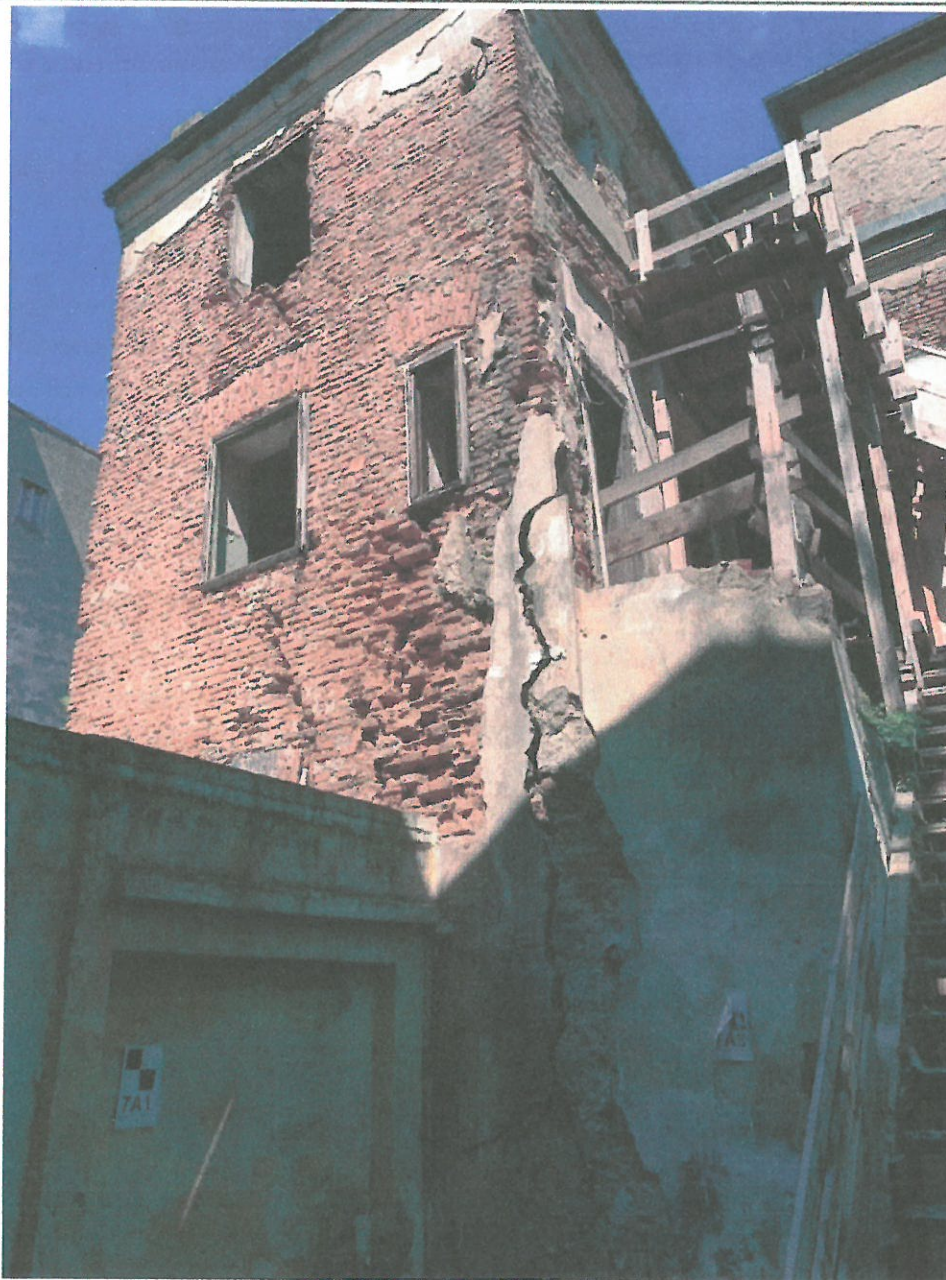
## Relevu foto degradări:

- La nivelul suprastructurii sunt observabile crapături în pereții structurali, corodări ale elementelor metalice de susținere a planșeului în zonele unde acestea sunt vizibile; subsolul are două zone la cote diferite, fapt ce poate să fie favorizat apariția crăpturilor verticale din pereți.
- Fisurile înclinate din pereți se datorează seismelor.
- Zone din planșee lipsesc sau sunt grav afectate.
- Fațadele sunt puternic afectate tencuiala fiind degradată iar elementele decorative desprinse.

- întreținere defectuoasă a clădirii
- degradarea proprietăților fizico-mecanice ale materialelor în decursul timpului
- influența seismelor majore suportate de clădire (1940; 1977; 1986; 1990)

- Camasiuirea unor pereti din zidarie de la parter in sus cu minim 5 cm. beton armat cu plase sudate minim  $\phi 6/100$ , pe cat posibil pe ambele fete. Se vor camasiui cu precadere peretii de pe directia transversala (paralel cu strada).
- Inlocuirea planseelor cu unele noi cu grinzi din otel sau din lemn (de preferat casetate);
- Desfacerea sarpantei si refacerea acesteia, ulterior.
- Centuri din beton armat peste peretii mansardei.
- Fisurile si crapaturile din zidarie vor fi injectate cu mortar de ciment si tesute cu armaturi tip HELIBAR, in rosturi, la 4 asize.
- Fisurile din arce se vor injecta cu rasini epoxidice.
- Buiandrugii din lemn se vor inlocui cu buiandrugii din beton armat monolit.

- inainte de inceperea oricaror lucrari se vor realiza esafodaje de sustinere a peretilor existenti si se vor injecta fisurile si crapaturile.
- pentru desfacere si demolare nu se vor folosi utilaje care sa deterioreze construcția sau sa transmită vibrații clădirilor învecinate ;
- lucrările de consolidare vor începe numai după debransarea tuturor instalațiilor, in special a
