**IMOBIL CALEA MOȘILOR, NR. 92**

sector 2, municipiul BUCUREȘTI

## **STUDIU ISTORIC**

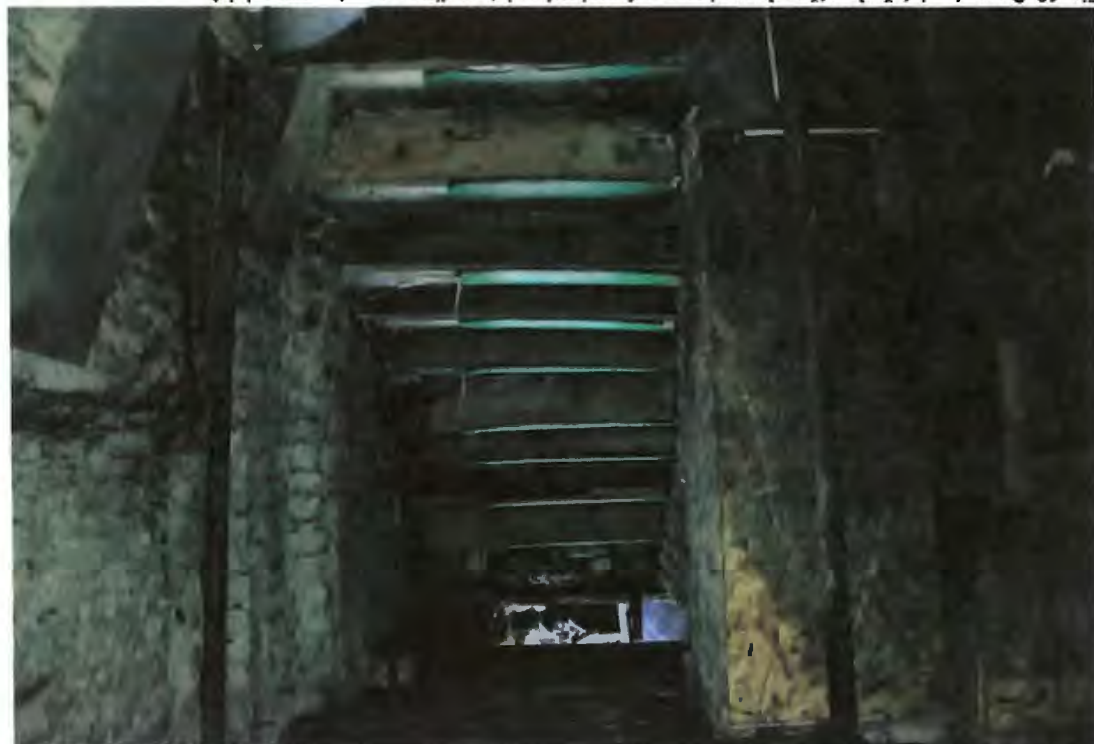
Fig. 11. Bolțile longitudinale de cărămidă ale subsolului susținute cu popi metalici  
Sursa: arhiva SC CEC SOLUTIONS SRL

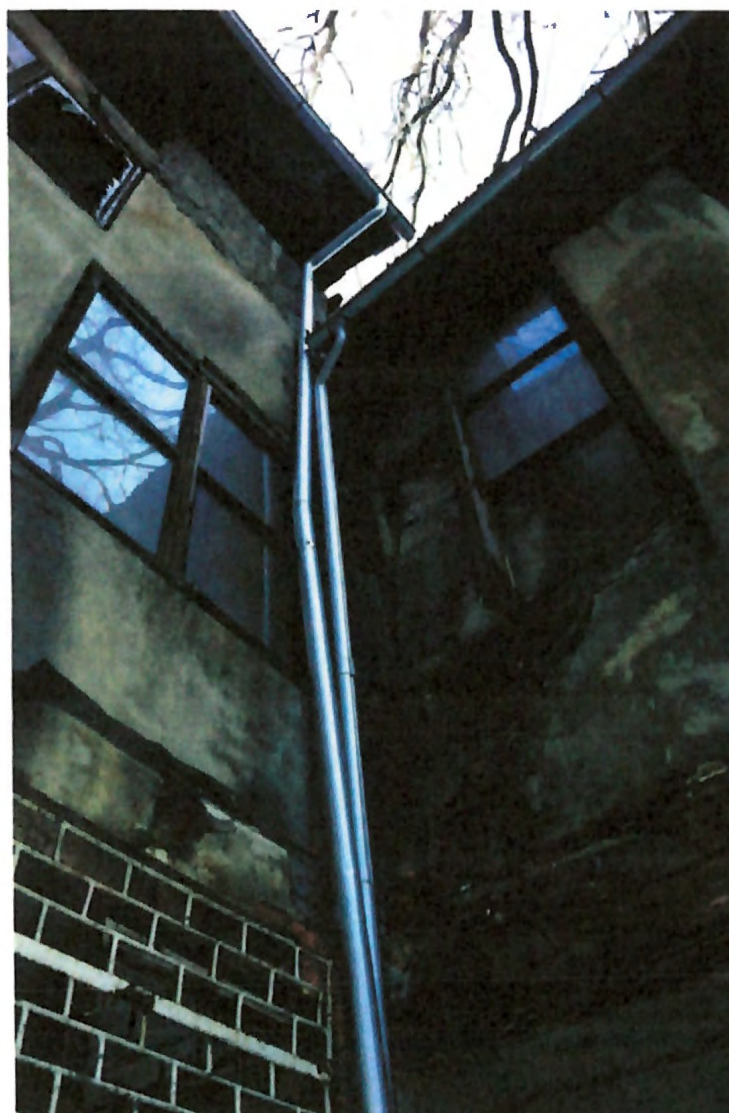
Elementele din tablă (igheaburi, burlane) sunt avariate sau lipsesc lăsând apa să se scurgă pe decorații și pereți. La nivelul balconului de pe fațada de sud sunt vizibile fisuri și deteriorări grave ale elementelor decorative.

**Fig. 13. Îmbinare corp A și corp B în curtea interioară; jgheaburi și burlane montate defectuos care favorizează scurgerea apelor pe fațade și deteriorarea acestora**  
*Sursa: arhiva SC CEC SOLUTIONS SRL*

- se va consolida șarpanta prin înlocuirea elementelor de lemn deteriorate sau care lipsesc și se va înlocui învelitoarea inclusiv jgheaburi și burlane;

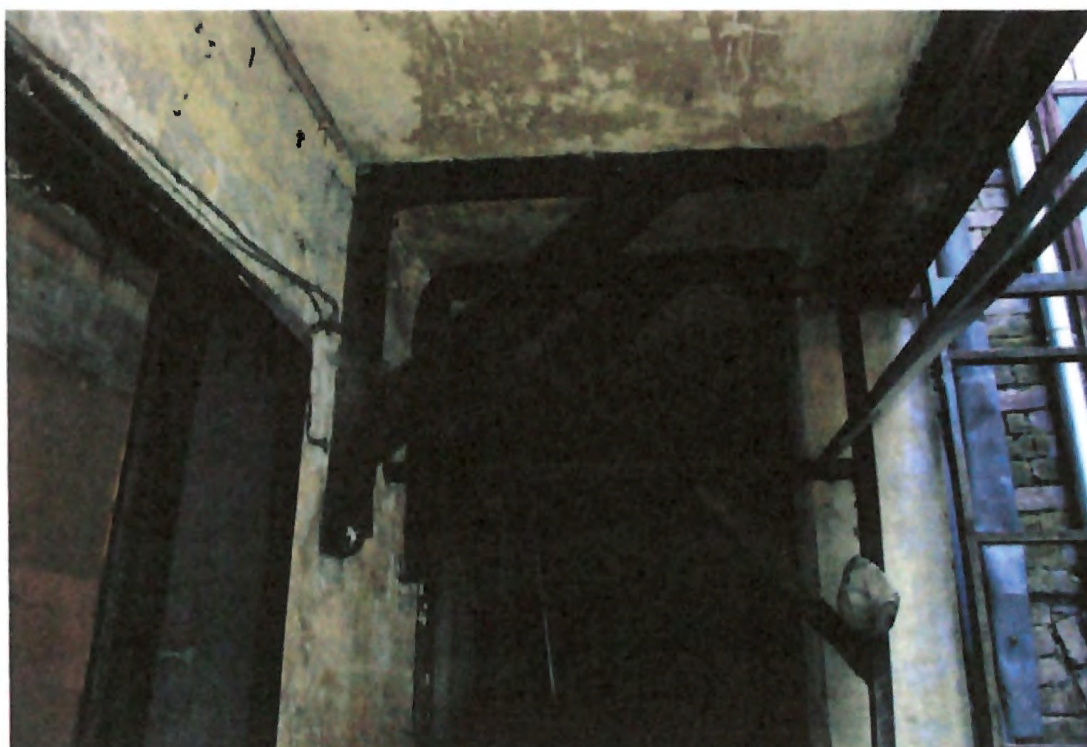
Fig. 15. Corp B – susținerea consolei etajului de la corpul A cu elemente metalice  
Sursa: arhiva SC CEC SOLUTIONS SRL

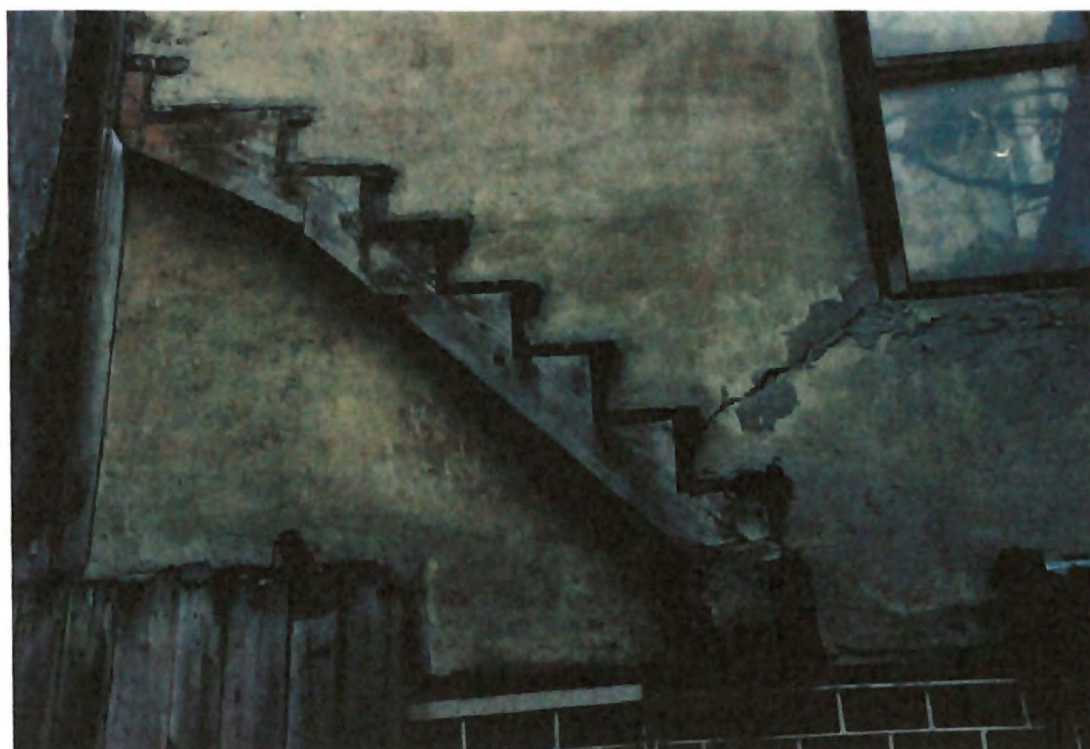
Fig. 16. Corp A – scara din lemn de acces la etaj montată defectuos  
Sursa: arhiva SC CEC SOLUTIONS SRL

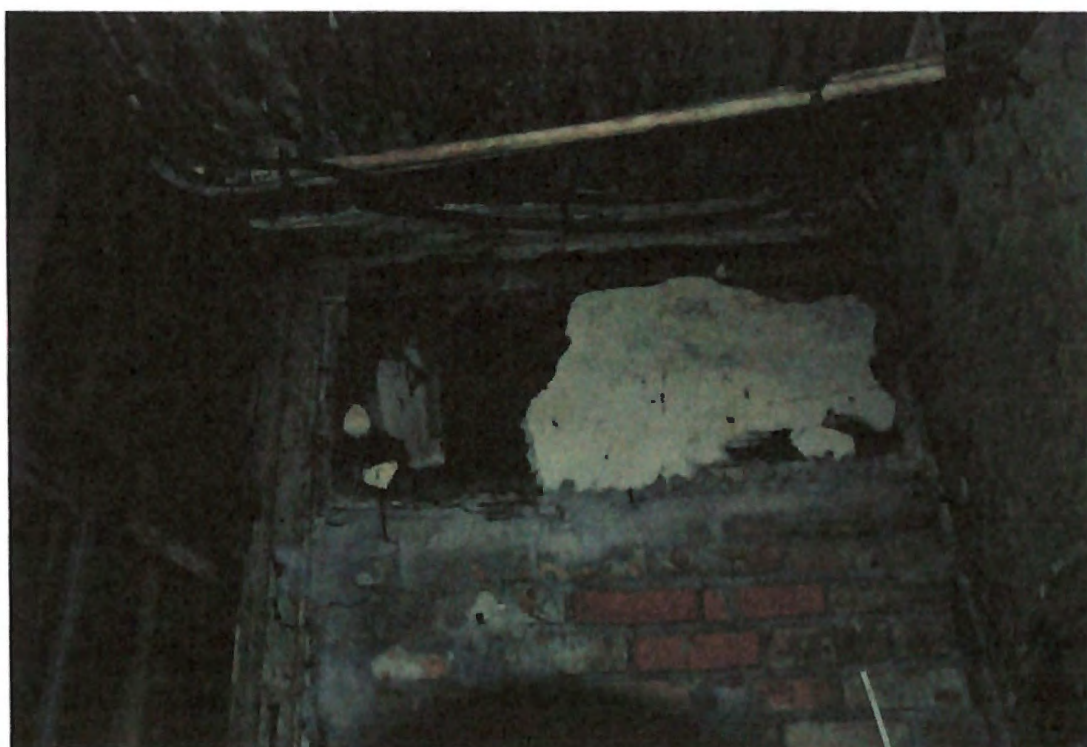
**Fig. 17. Infiltrații de apă la nivelul planșeului din lemn**  
**Sursa: arhiva SC CEC SOLUTIONS SRL**

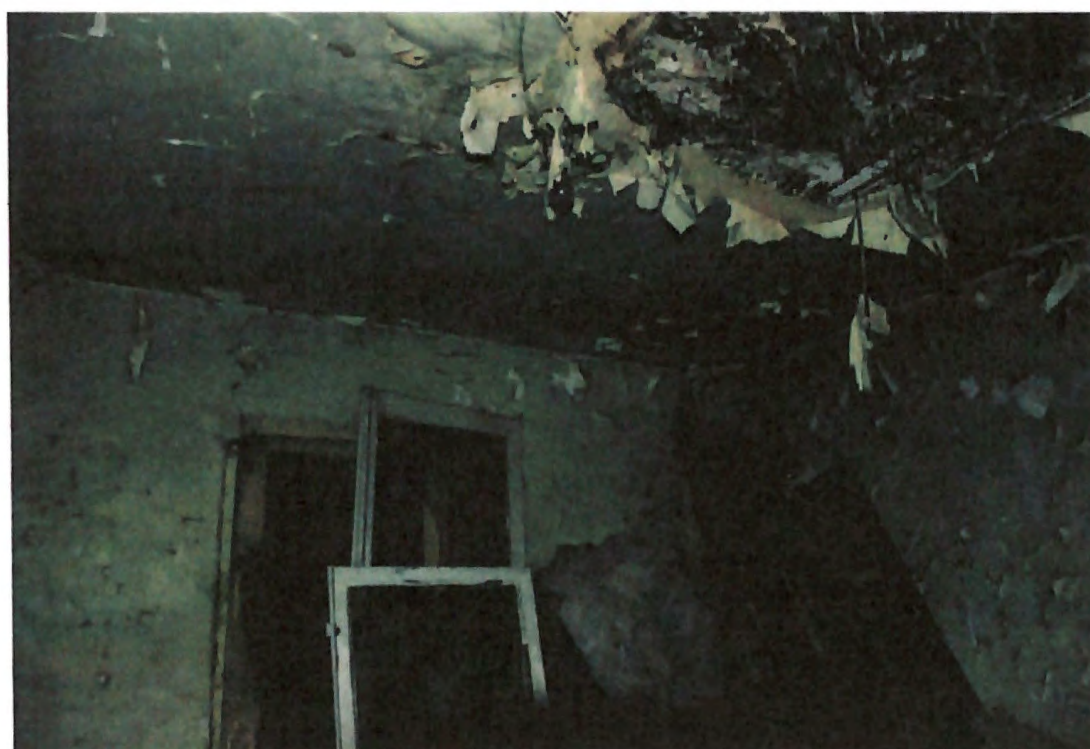
**Fig. 18. Infiltrații de apă la nivelul planșeului din lemn**  
**Sursa: arhiva SC CEC SOLUTIONS SRL**

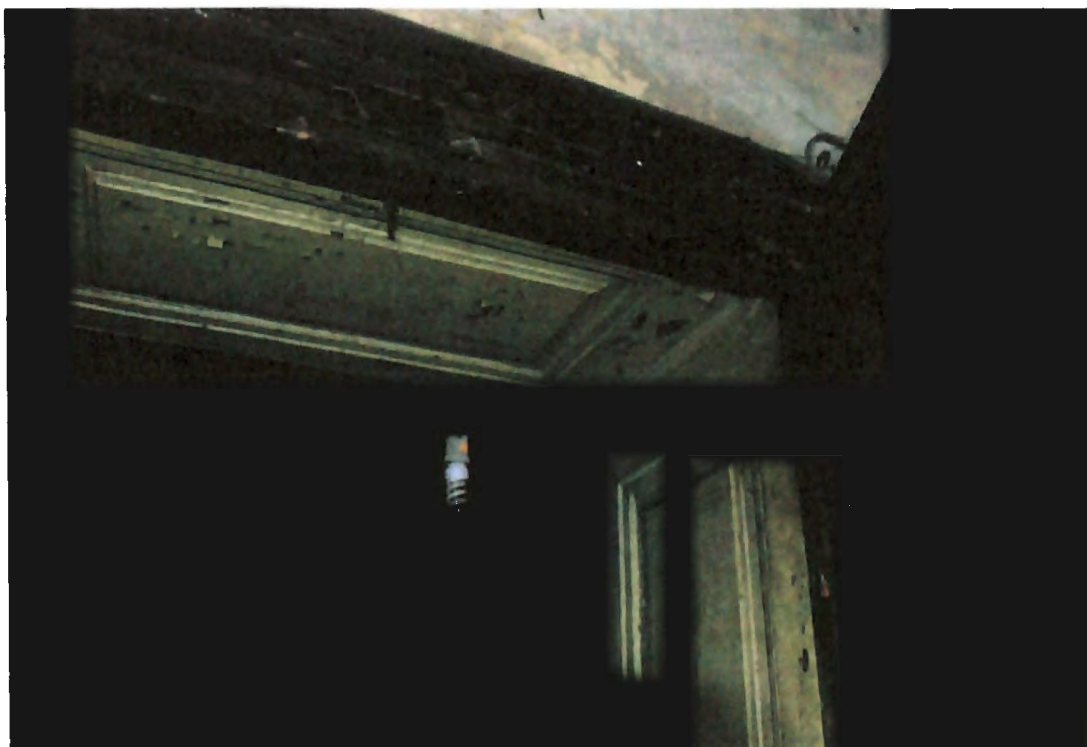
**Fig. 19. Tocuri de ușă profilate - originale**  
*Sursa: arhiva SC CEC SOLUTIONS SRL*

**Tâmplăria interioară** se păstrează aproape integral; sunt vizibile tocurile de uși probabil profilate, cu decorație geometrică simplă, după modelul din epocă, aflate într-o stare foarte avansată de degradare.

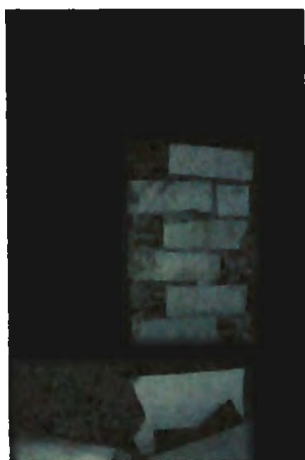
**Fig. 20. Goluri (de uși și ferestre) închise cu zidărie BCA într-o etapă ulterioară din exploatarea clădirii**  
*Sursa: arhiva SC CEC SOLUTIONS SRL*

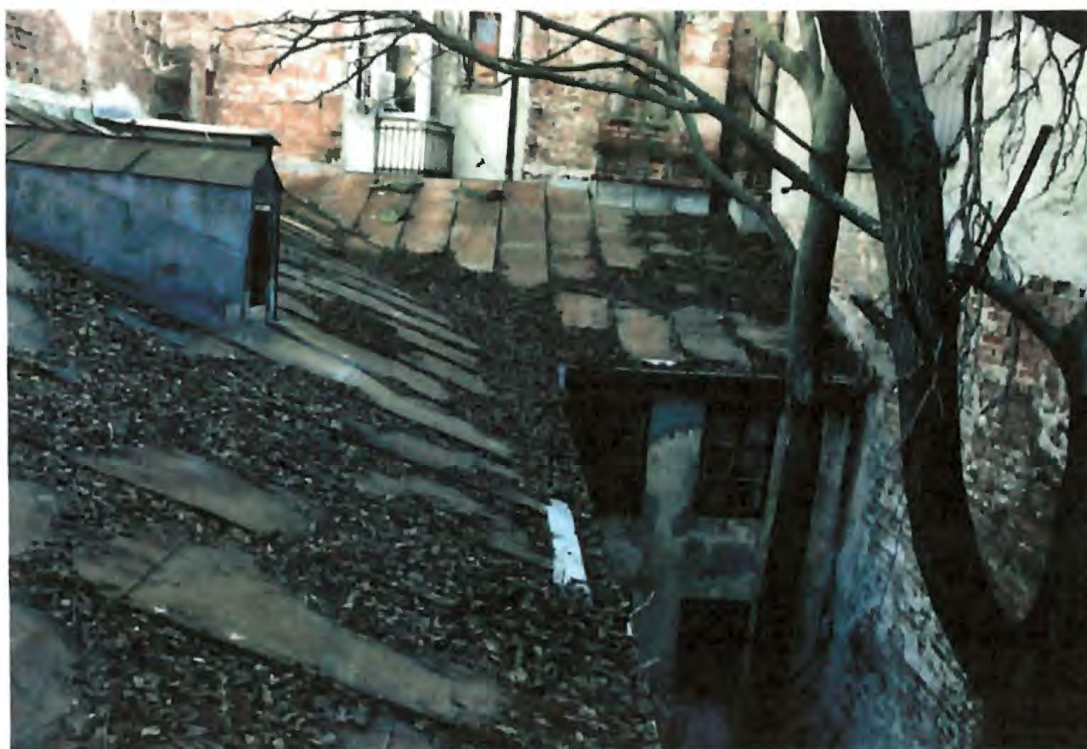
Fig. 25. Acoperișul corpurilor B și C  
Sursa: arhiva SC CEC SOLUTIONS SRL

Construcția este acoperită cu tablă galvanizată aflată într-o stare avansată de degradare ruginită prin care pătrund apele pluviale, executată pe o astereală din scânduri, montate pe o șarpantă din lemn în **două ape** cu frângere de pantă de inspirație barocă la *corpul A* (spre Calea Moșilor) și într-una singură la *corpul B și C*.

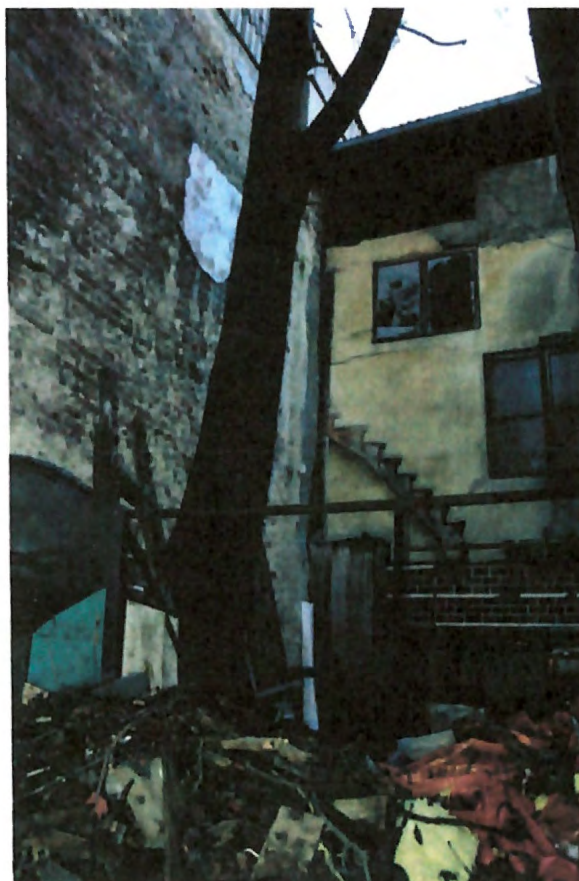
Fațada spre curte se află într-o stare avansată de degradare și, la momentul actual nu beneficiază de o compoziție coerentă; ieșirea secundară din spațiul comercial dinspre imobilul de la nr. 90 este protejată de un grilaj metalic de proveniență recentă. Cele două goluri de ferestre par să fie realizate într-o etapă ulterioară, încercând să le imite probabil pe cele originale. Fațada este lipsită de decorații; totodată se văd urmele intervențiilor contemporane.

**Fig. 30. Fațada corp A spre curte – se observă în perete scara din lemn**  
Sursa: arhiva SC CEC SOLUTIONS SRL
