## **EXPERTIZĂ TEHNICĂ IMOBIL**

**situat în strada Sapienței, nr. 2A,**

**sector 5, București**

**Nr. 23046/2023**

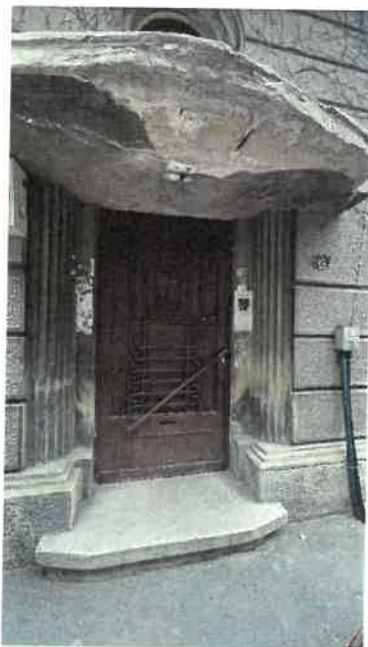
**Fig. 3 Intrarea principală în clădire – deteriorarea copertina beton**

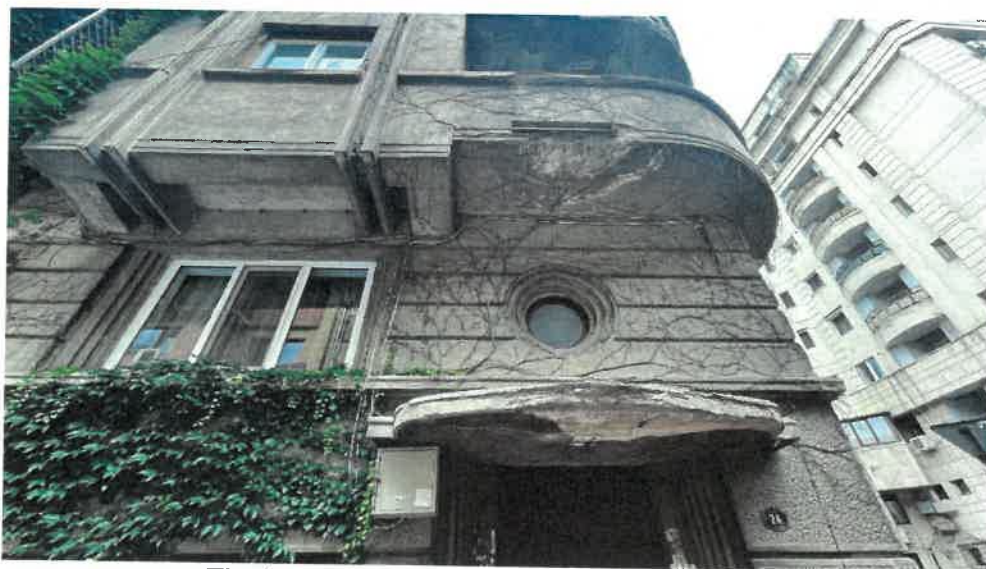
*Fig. 4 Fațada sudică – zone cu infiltratii la balcon*

- h) Pasivizarea armăturilor și refacerea acoperii cu beton la intradosul balcoanelor, acolo unde situația o impune;
- i) Refacerea aticului de la ultimul etaj, având în vedere nivelul de degradare al acestuia, precum și realizarea unei centuri de b.a la partea superioară a acestuia.

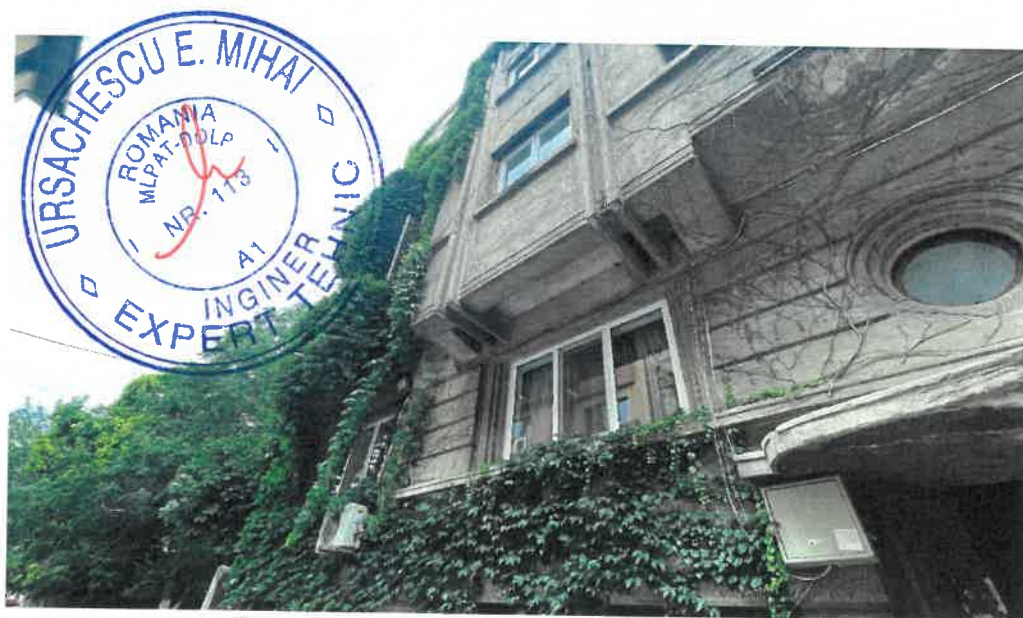
*Fig. 5 Fațada sudică – zone cuprinse de vegetație*

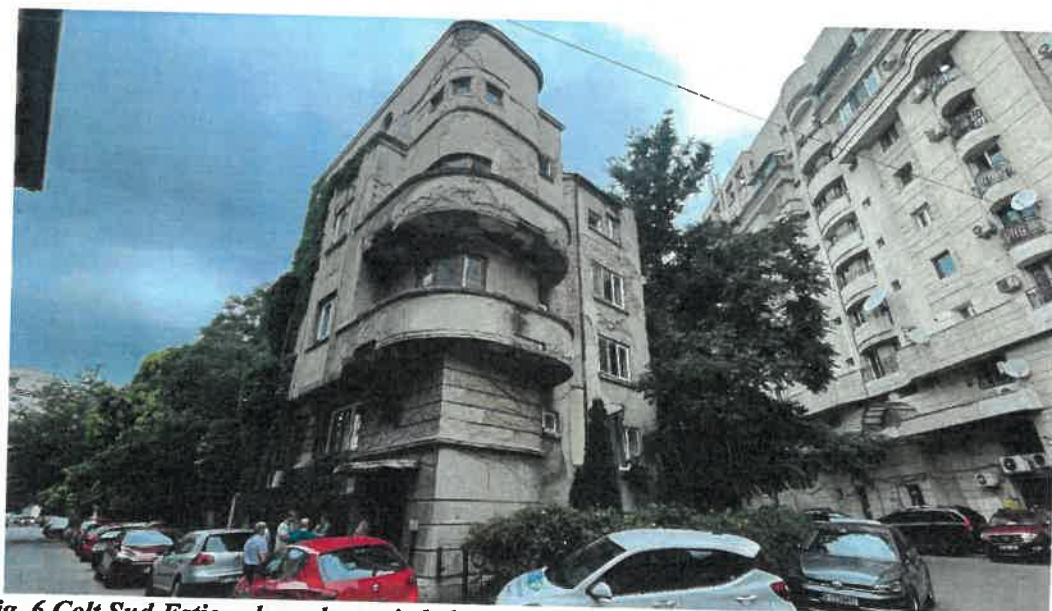
**Fig. 6 Colț Sud-Estic – degradare atic balcoane, tencuiala exfoliata, decopertare straturi finisaj de pe fațadă cu expunerea buiandrugilor, fisură în X la aticul ultimului etaj**

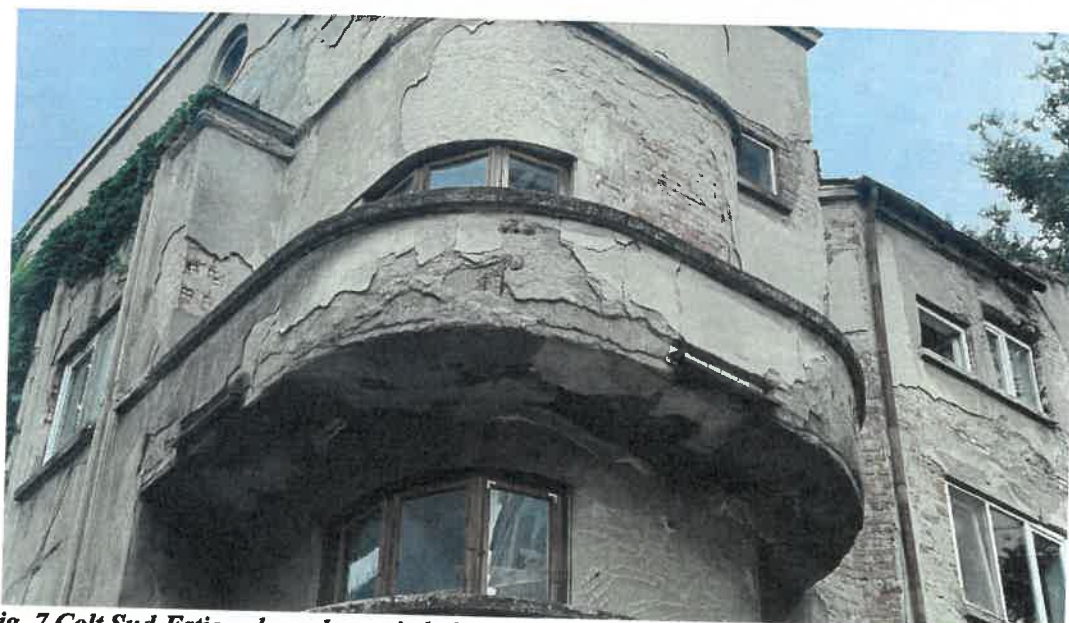
**Fig. 7 Colț Sud-Estic – degradare atic balcoane, tencuiala exfoliata, decopertare straturi finisaj, zone cu infiltrații**

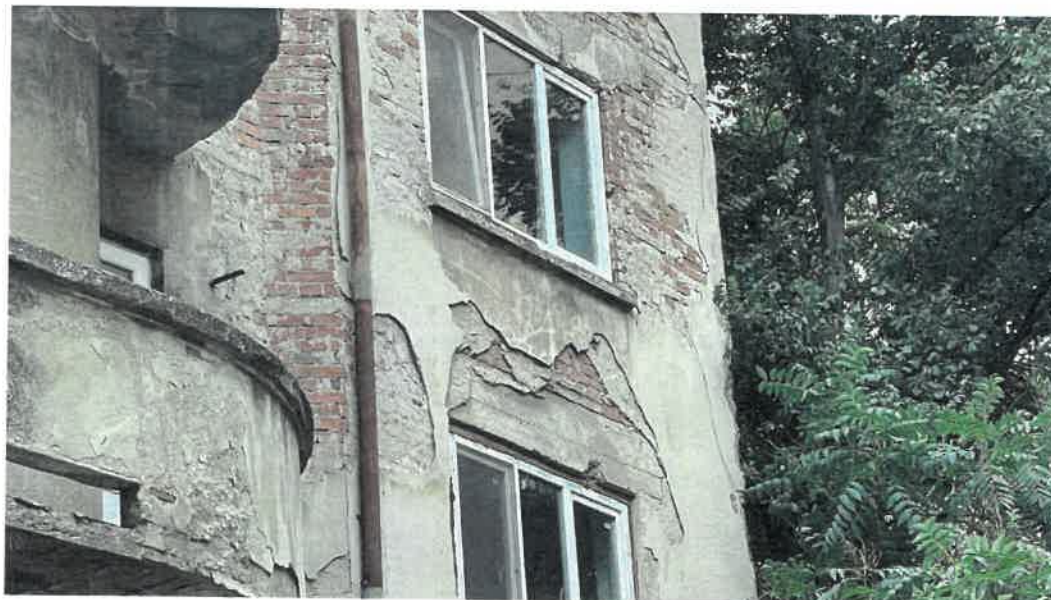
**Fig. 8 Fațadă Estică – decopertare straturi finisaj cu expunerea buiandrugilor, fisuri în tencuială**

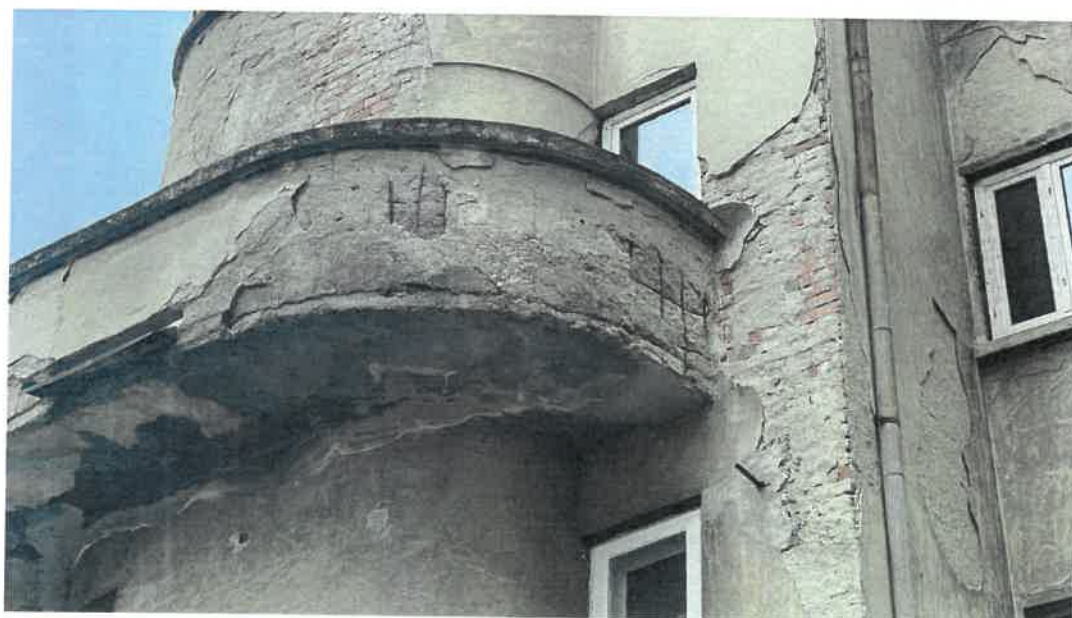
**Fig. 9 Fațadă Estică – decopertare straturi atic cu expunerea armăturii, decopertare straturi finisaj fațadă, zone cu infiltrații**

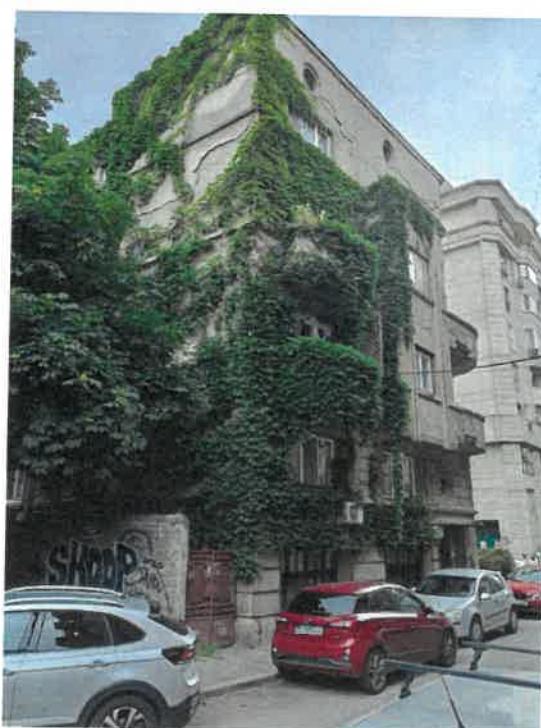
**Fig. 11 Colț Sud-Vestic – zonă acoperită de vegetație, posibile infiltrații în camere**

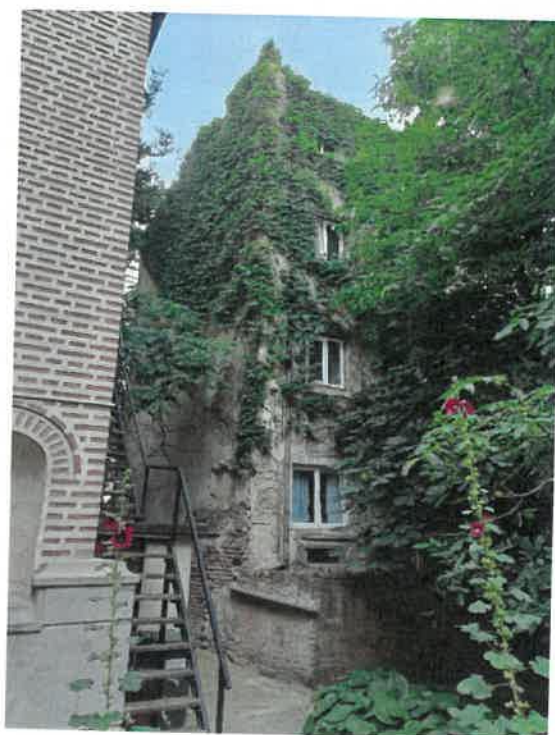
*Fig. 12 Colț Nord-Vestic – zonă acoperită de vegetație, posibile infiltrații în camere, decopertare tencuiala cu expunerea zidăriei*
