EXPERTIZĂ TEHNICĂ DE EVALUARE

SERVICII DE EXPERTIZĂ TEHNICĂ IMOBIL STR. BLĂNARI, NR.13, SECTOR 3, BUCUREȘTI, LOT1/ CONTRACT SUBSECVENT 8

**SPECIALITATEA: REZISTENȚĂ/INSTALAȚII
STATUS: FINAL**

mai 2023

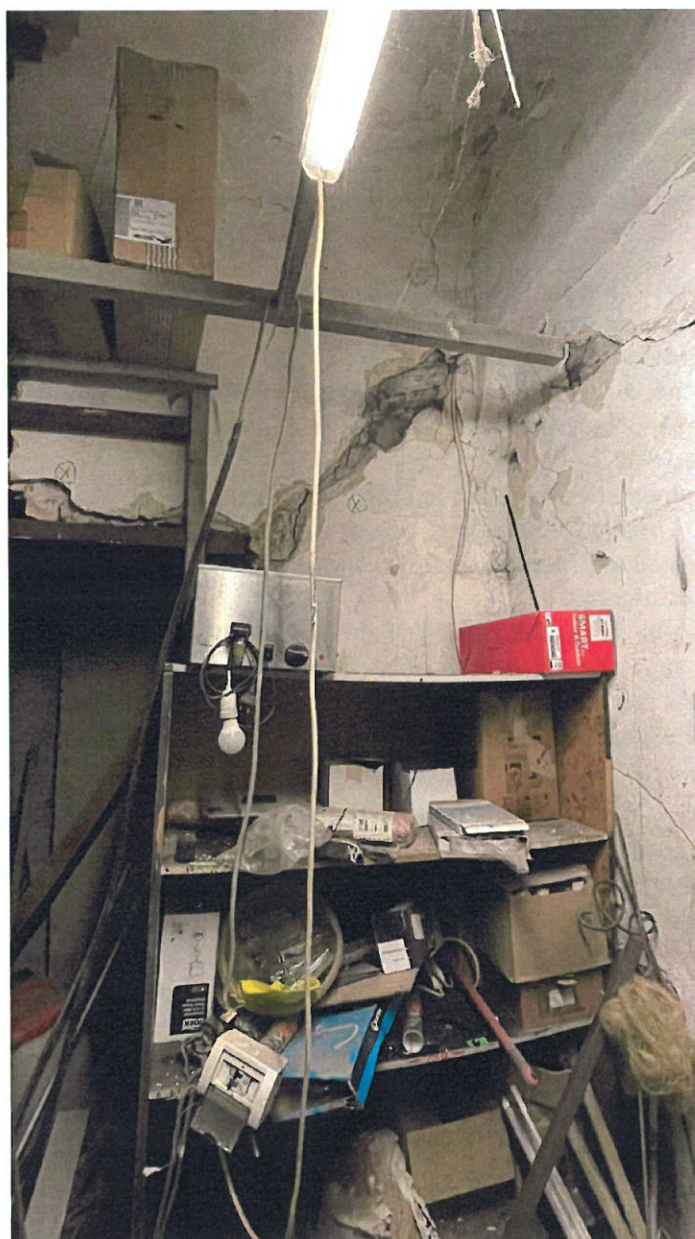
Figura 8 – Crăpătură în perete transversal la nivelul Parterului

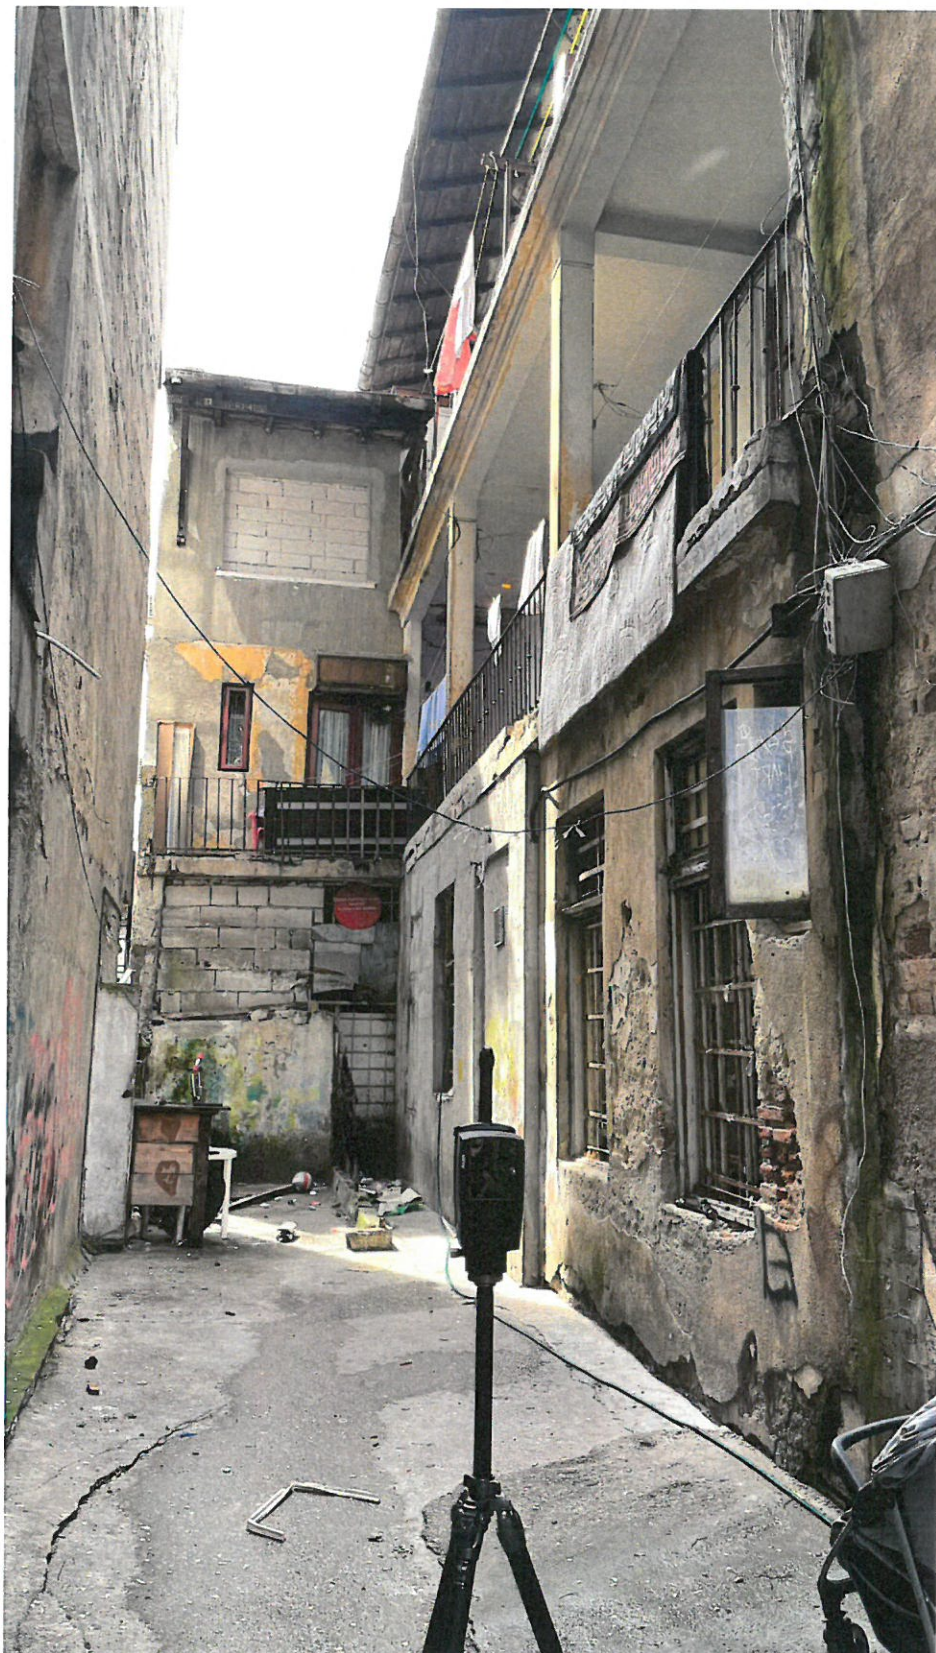
*Figura 9 – Degradări extinse ale fațadei dinspre curtea interioară*

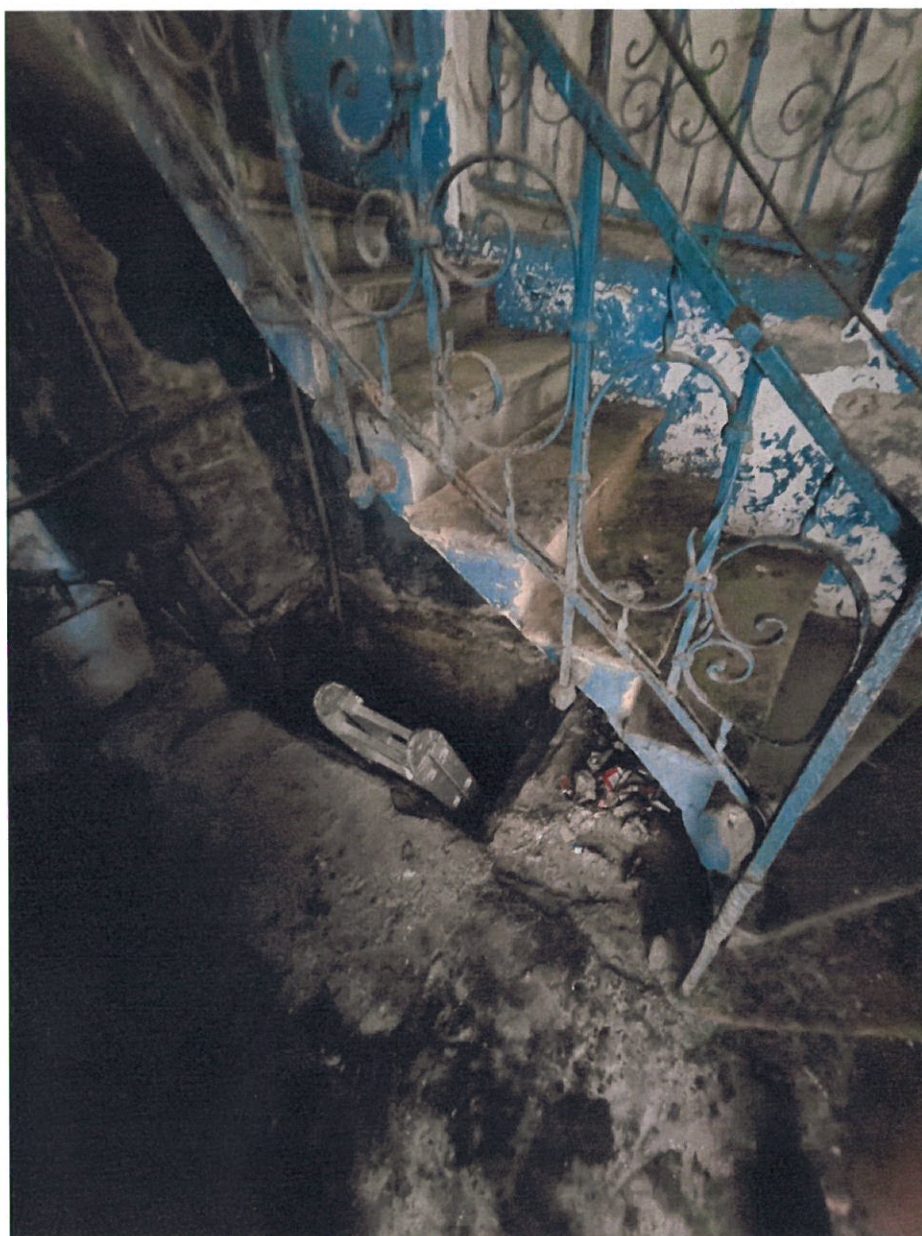
Subsolul are un aspect neîngrijit, accesul fiind de altfel împiedicat de lipsa scării. În general este un spațiu neutilizabil, cu urme de umiditate și infiltrații, fără lumină sau alte utilități care ar fi permis utilizarea acestuia ca spațiu de depozitare.

Figura 10 – Acces subsol și scară principală

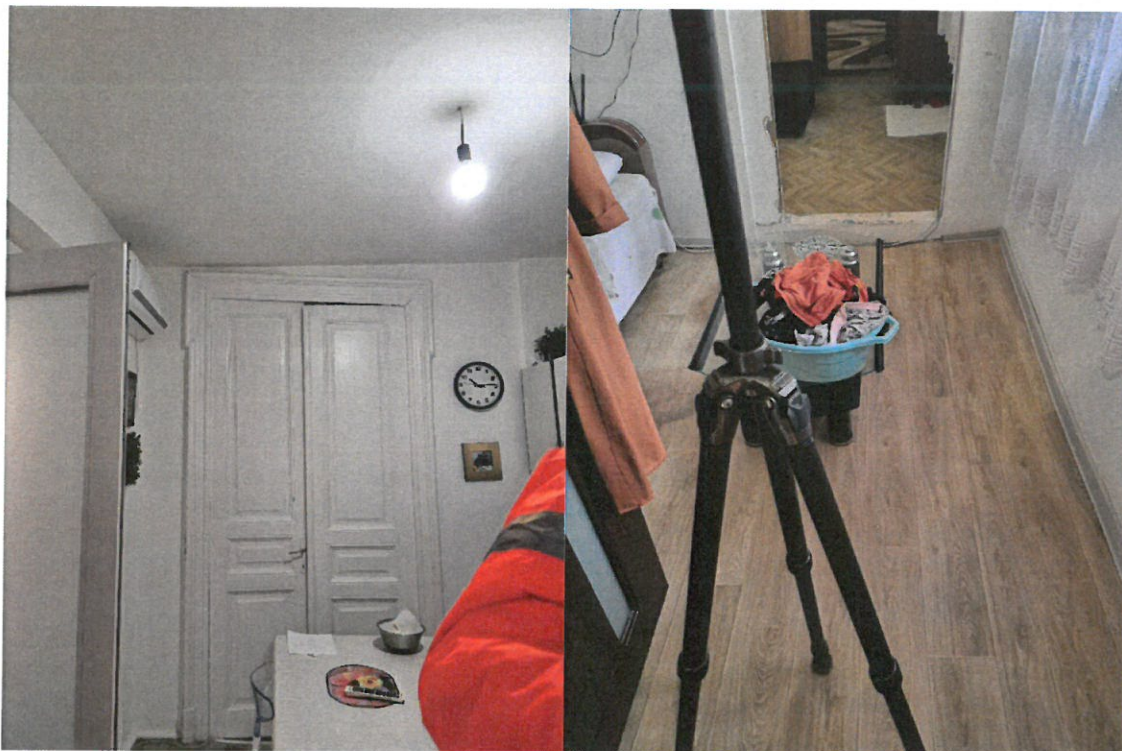
Clădirea prezintă o deformare generală, înclinație, înspre clădirea cu care se învecinează la calcan, pe latura Vest. Deformația este de asemenea confirmată de rezultatele măsurărilor obținute prin procedura de scanare laser 3d dar și de degradările de tipul crăpăturilor și fisurilor în pereții structurali, identificabile prin observare directă.

Figura 11 – Deformație clădire vizibilă prin deformația tocului de ușă/burtă planșeu lemn

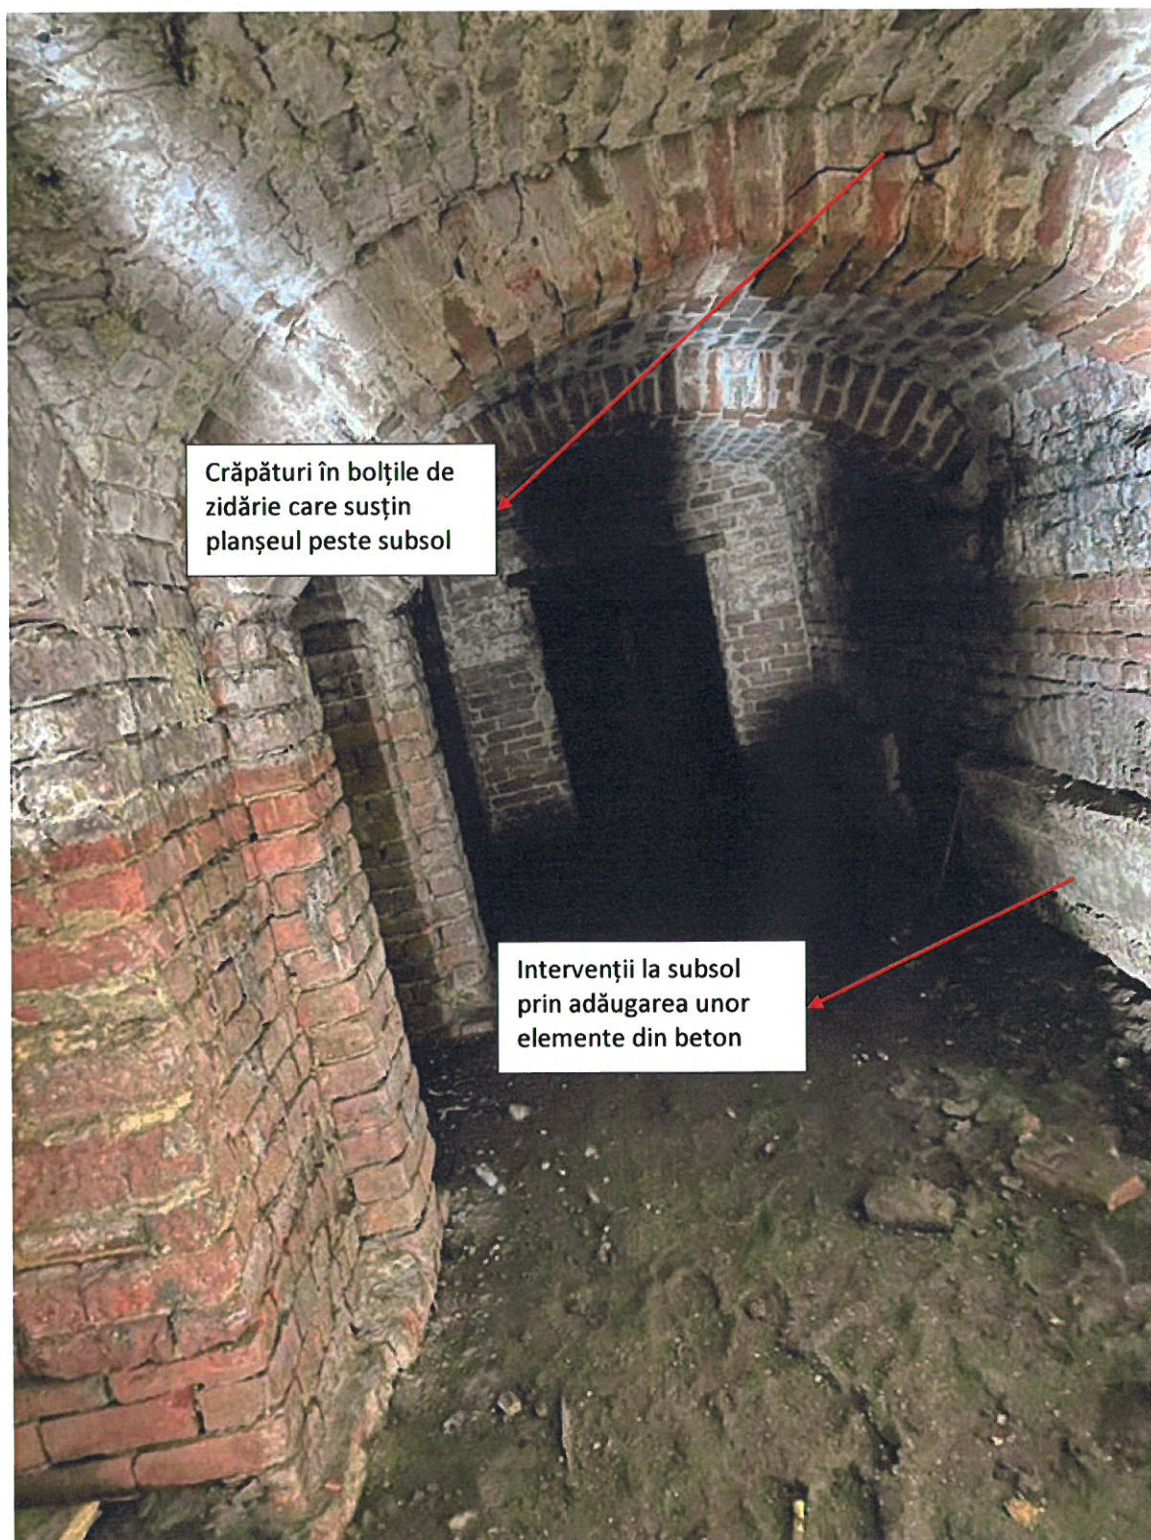
Figura 13 – Vedere din subsol

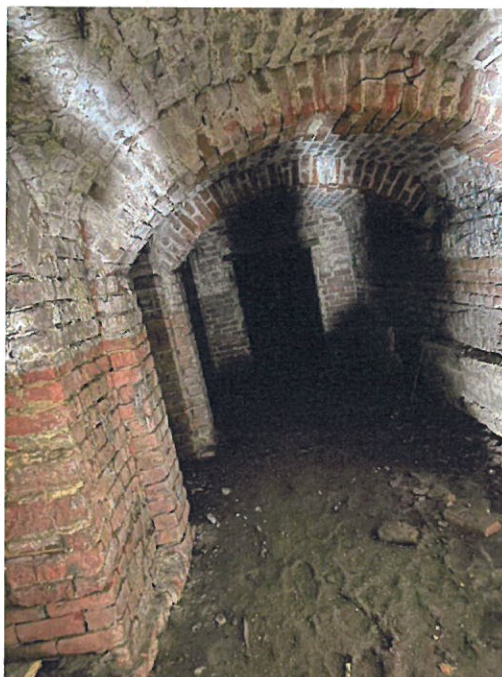
Foto nr. 3 – Fisură boltă cărămidă - Subsol

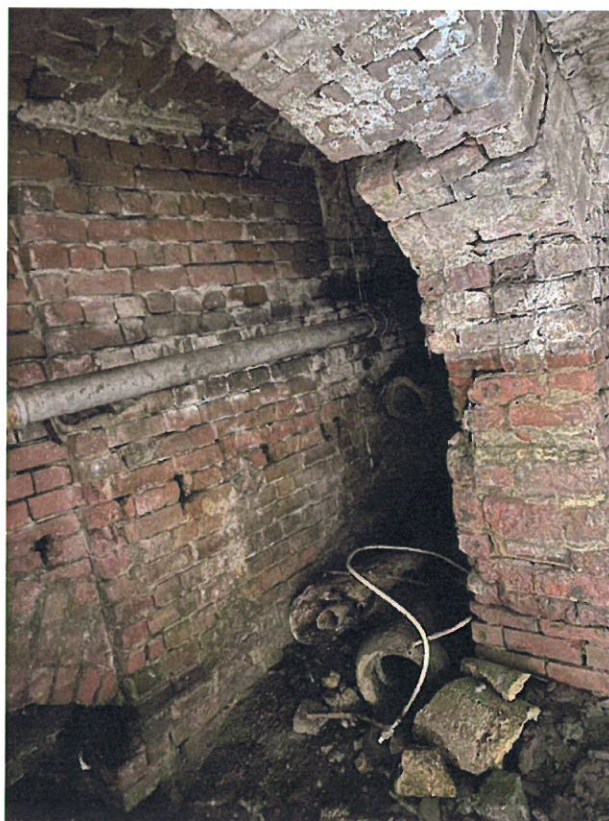
Foto nr. 4 – Cărămizi expulzate boltă – Subsol

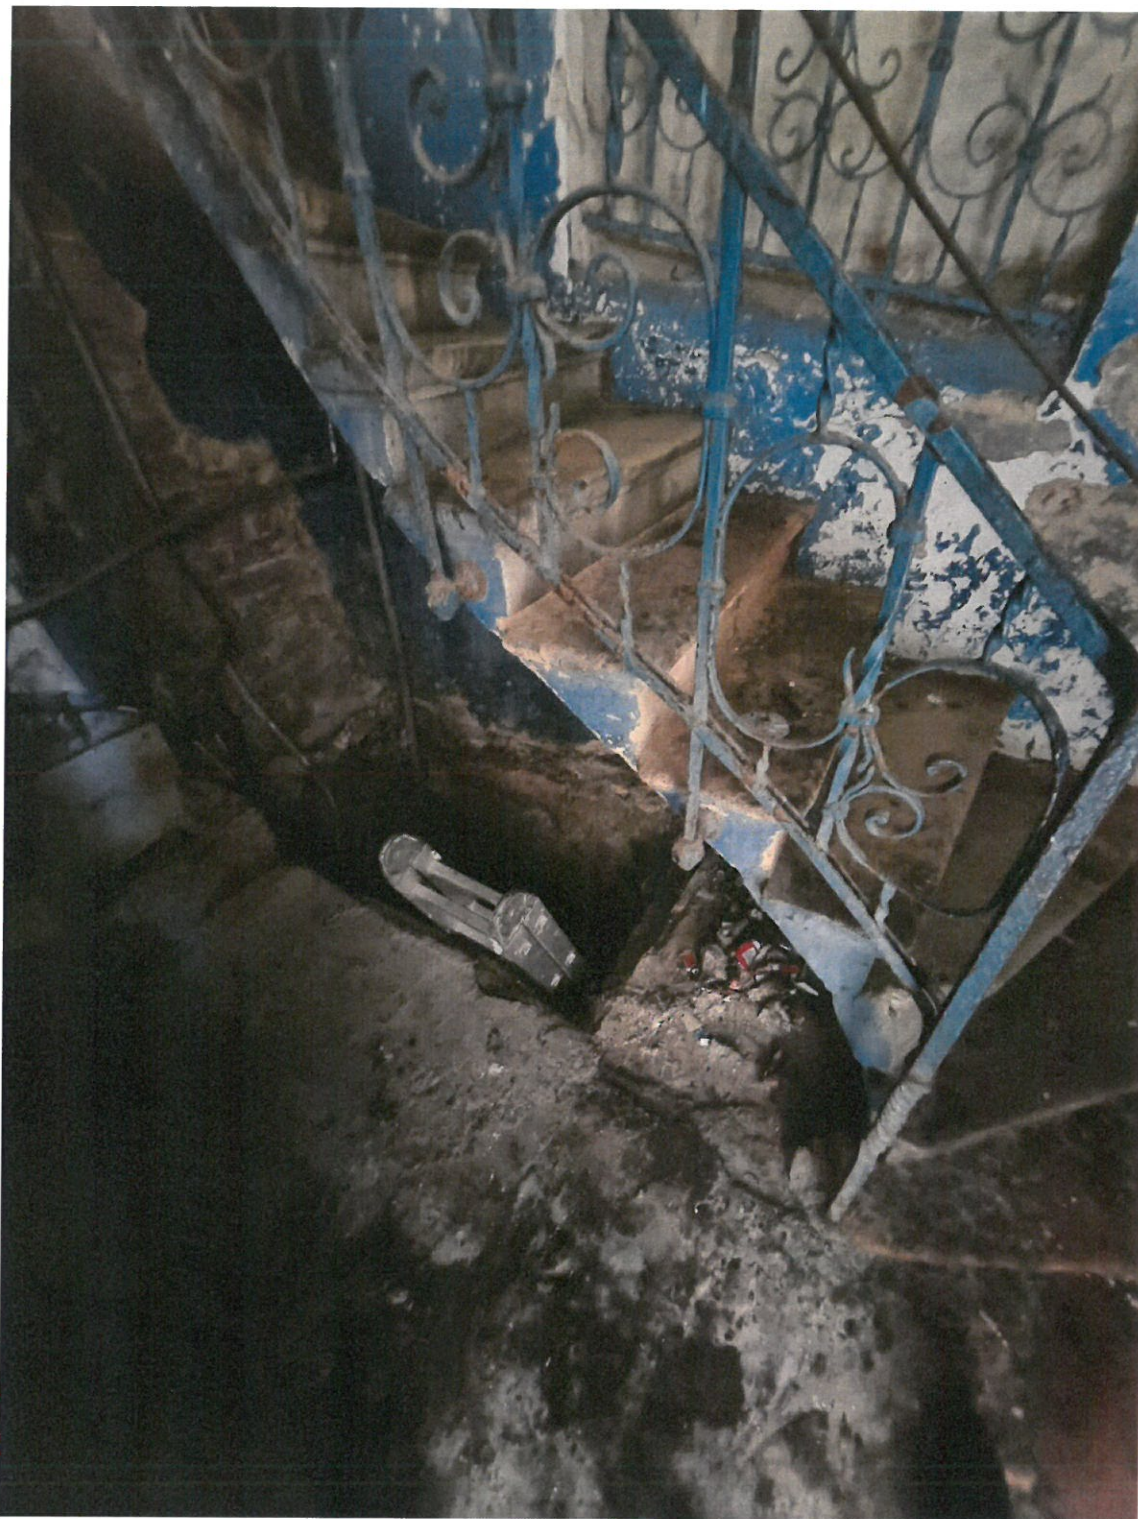
Foto nr. 5 – Acces subsol-scară lipsă

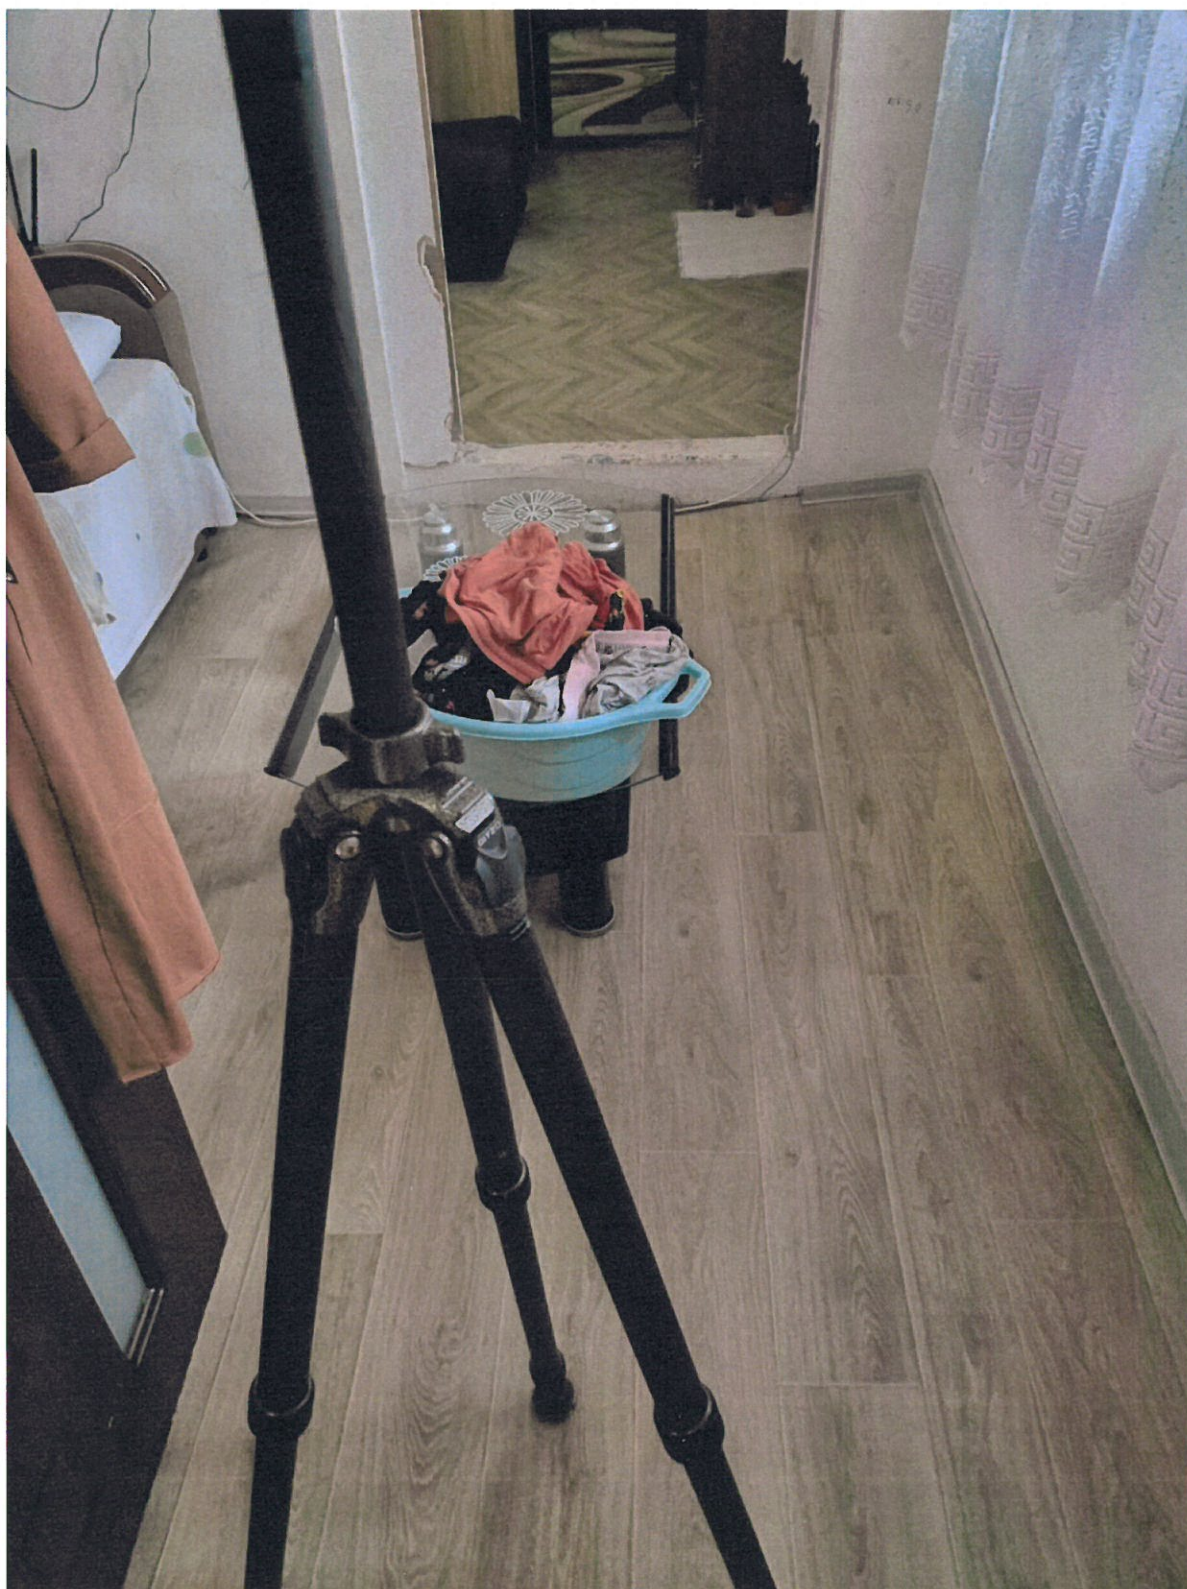
Foto nr. 6 – Planșeu etaj 1 cu deformații remanente

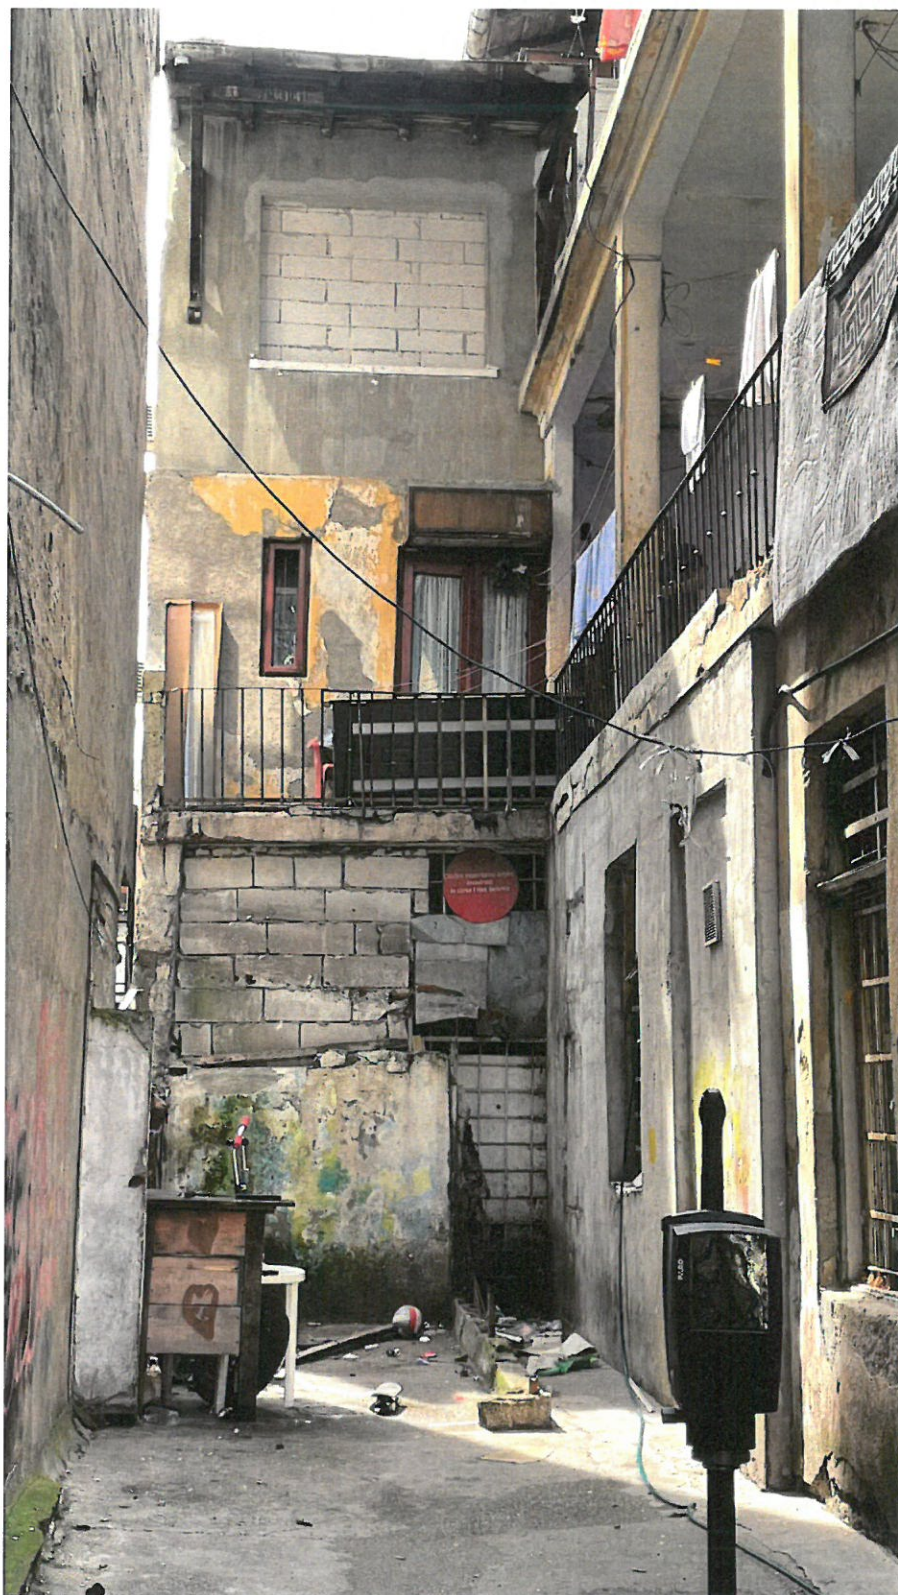
Foto nr. 7 – Fațadă degradată

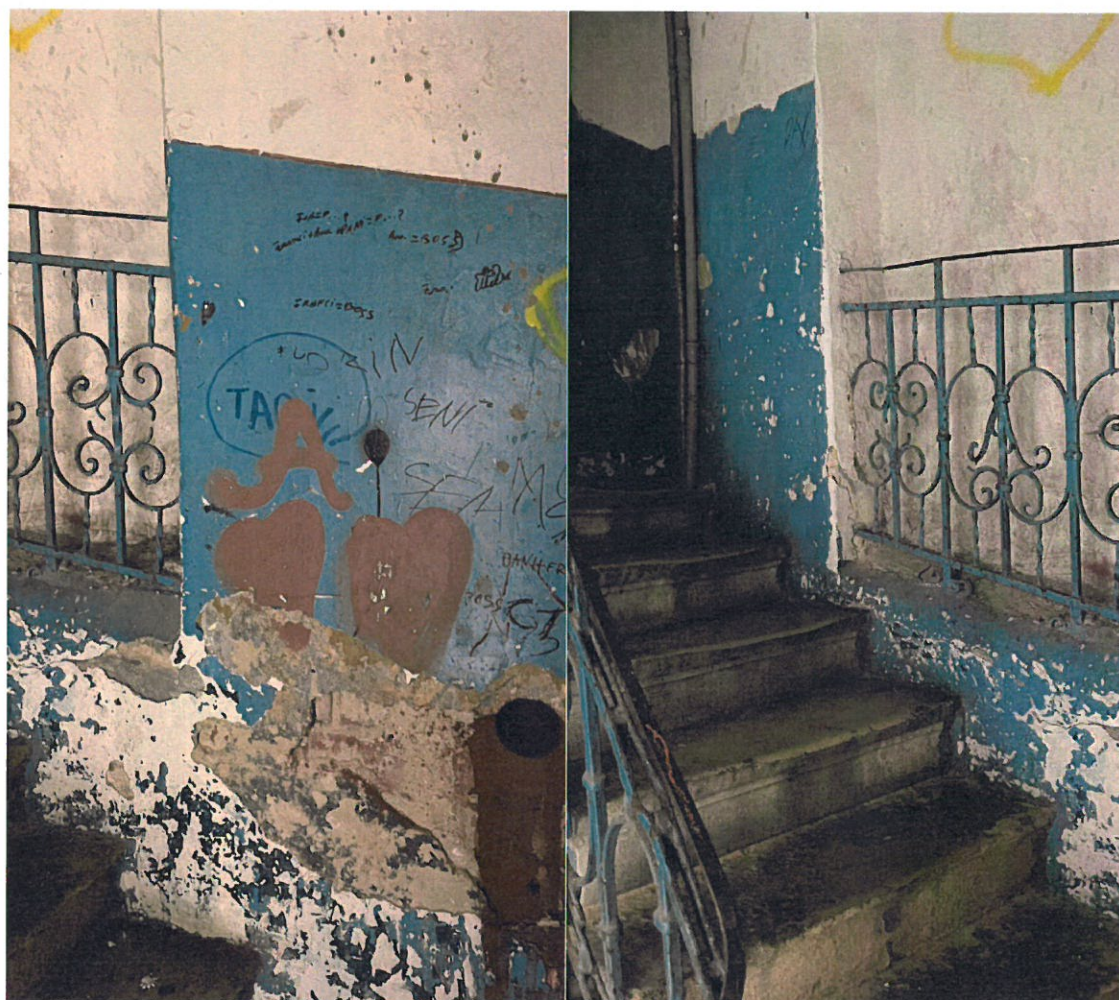
Foto nr. 8 – Finisaje degradate

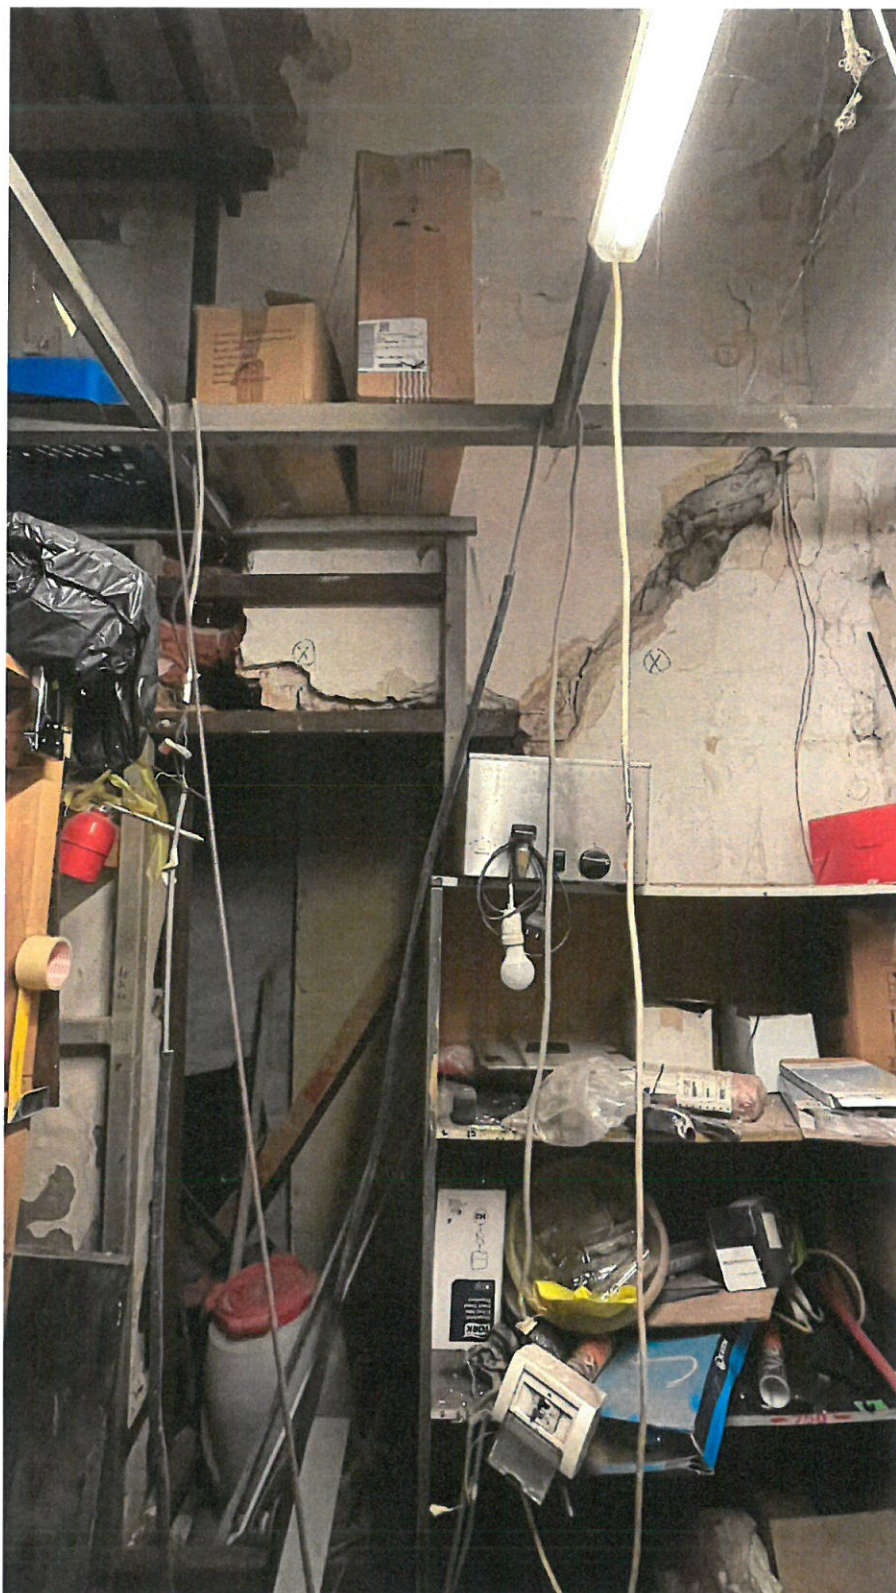
Foto nr. 9 – Crăpătură perete Parter

- Fisurile existente în peretele de calcan se vor injecta cu amestecuri pe bază de ciment sau epoxidice;
- Se vor înlocui zonele cu degradări semnificative ale zidăriei (fisuri cu deschideri mari/crăpături, zidărie ruptă/zdrobită, mortar degradat);

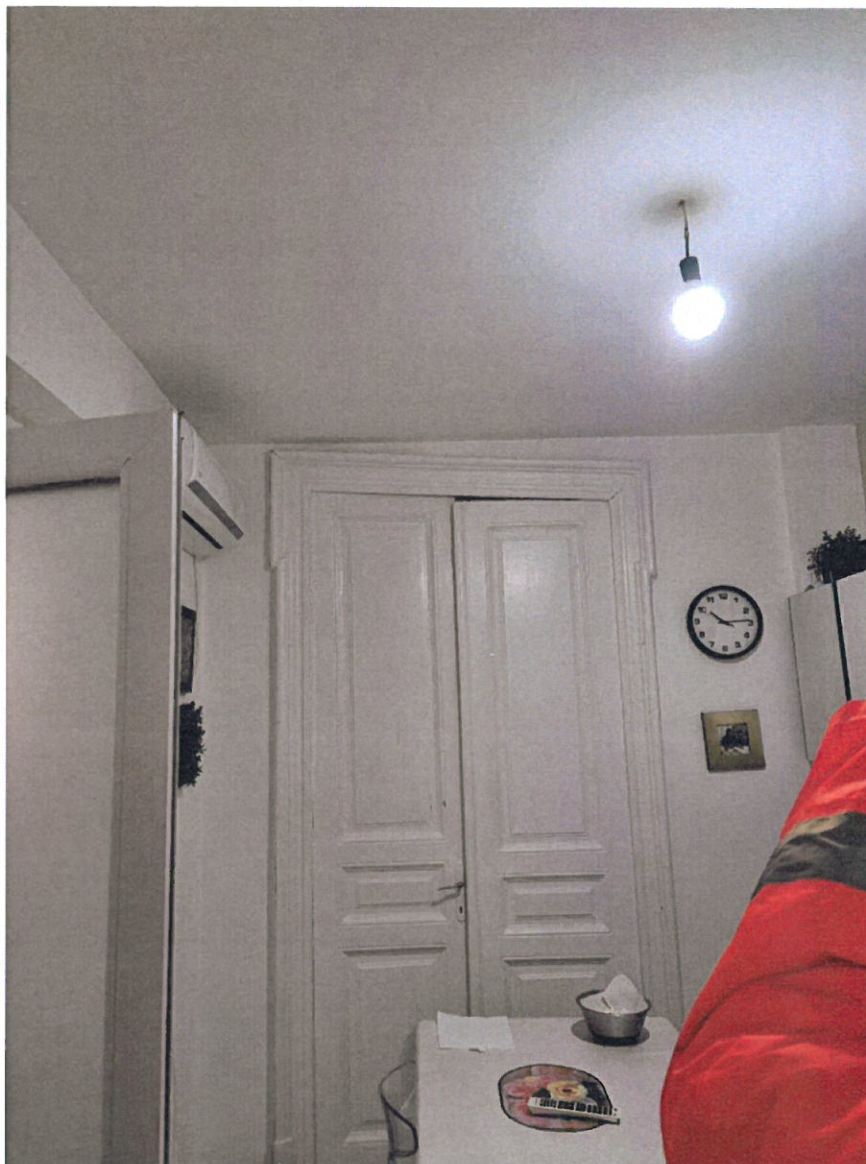
Foto nr. 10 – Deformație de ansamblu structură vizibilă la tocul ușii

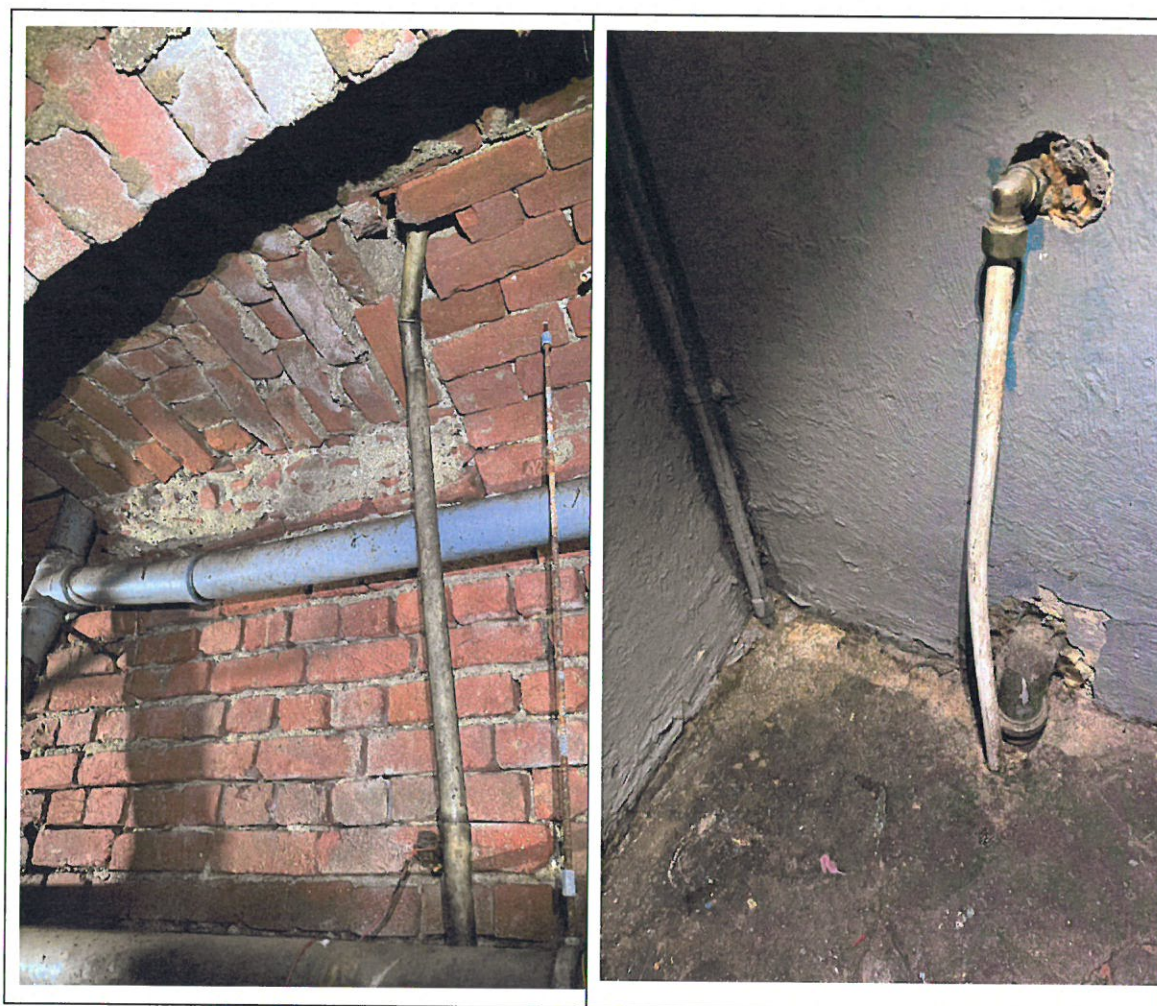
Foto nr. 12 – Aspect general instalații sanitare și termice

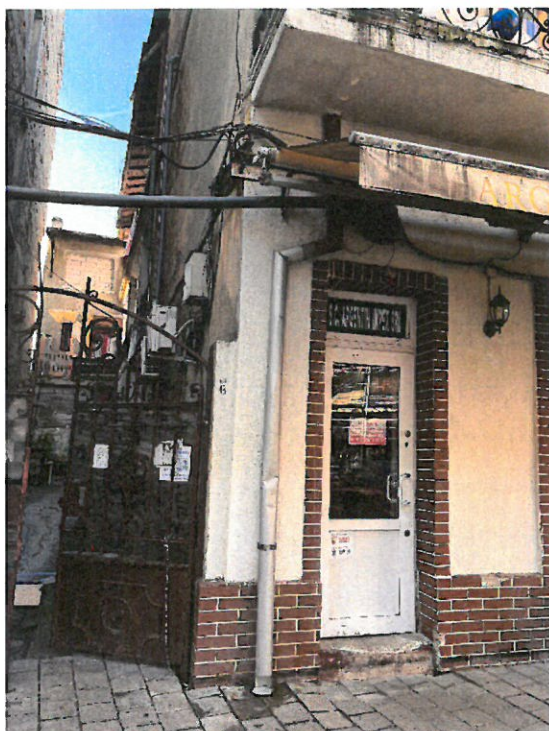
Instalațiile de gaz sunt folosite doar pentru mașinile de gătit. Există o serie de coloane și țevi de gaz care afectează confortul vizual al imobilului. Țevile de gaz sunt vizibile și sunt în culoarea galbenă. Conform legislației în vigoare proprietarii sunt nevoiți să facă din 2 în 2 ani o verificare a instalațiilor de utilizare. Vizual aceste instalații nu prezintă defecte. Se face contorizarea individuală pe apartament. Țevile de gaze datorită numărului lor afectează vizual a imobilului.

Foto nr. 13 – Aspect general instalații gaze

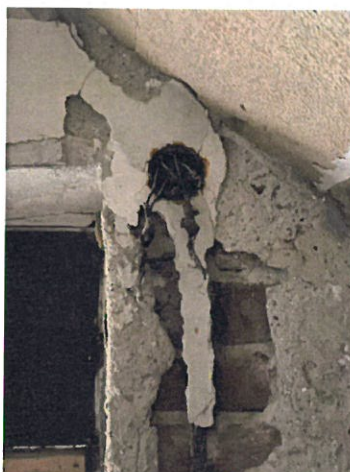
Foto nr. 16 – Legături neizolate

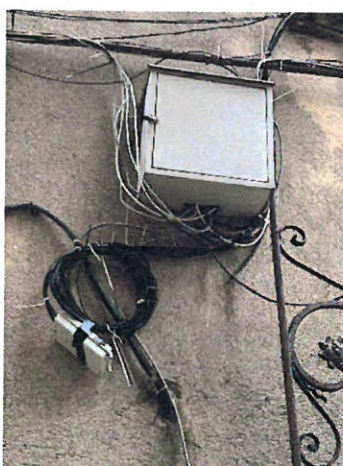
Foto nr. 17 – Instalații CATV pe fațadă
