Nr. 24005/2023

situat în strada Bărației, nr. 46/46B,

## EXPERTIZĂ TEHNICĂ IMOBIL

# FIȘĂ DE SINTEZĂ A EXPERTIZĂI TEHNICĂ

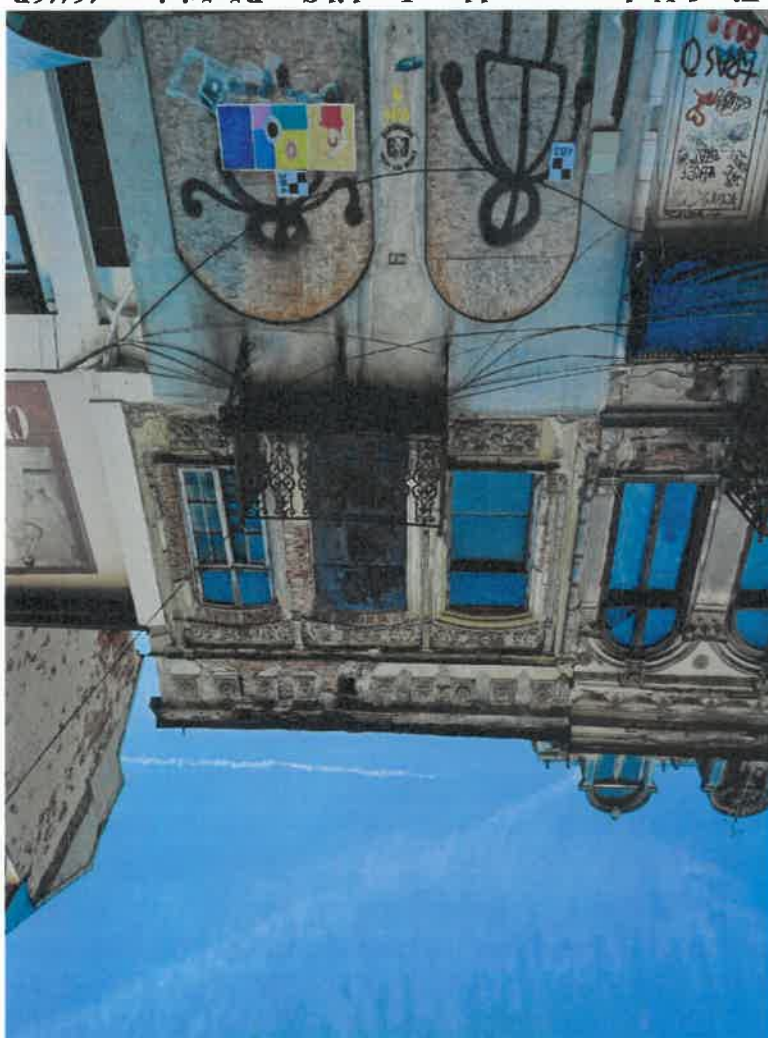
**Fig. 1 Vedere ansamblu – Imobil Str. Bărăției, nr. 46/46B**

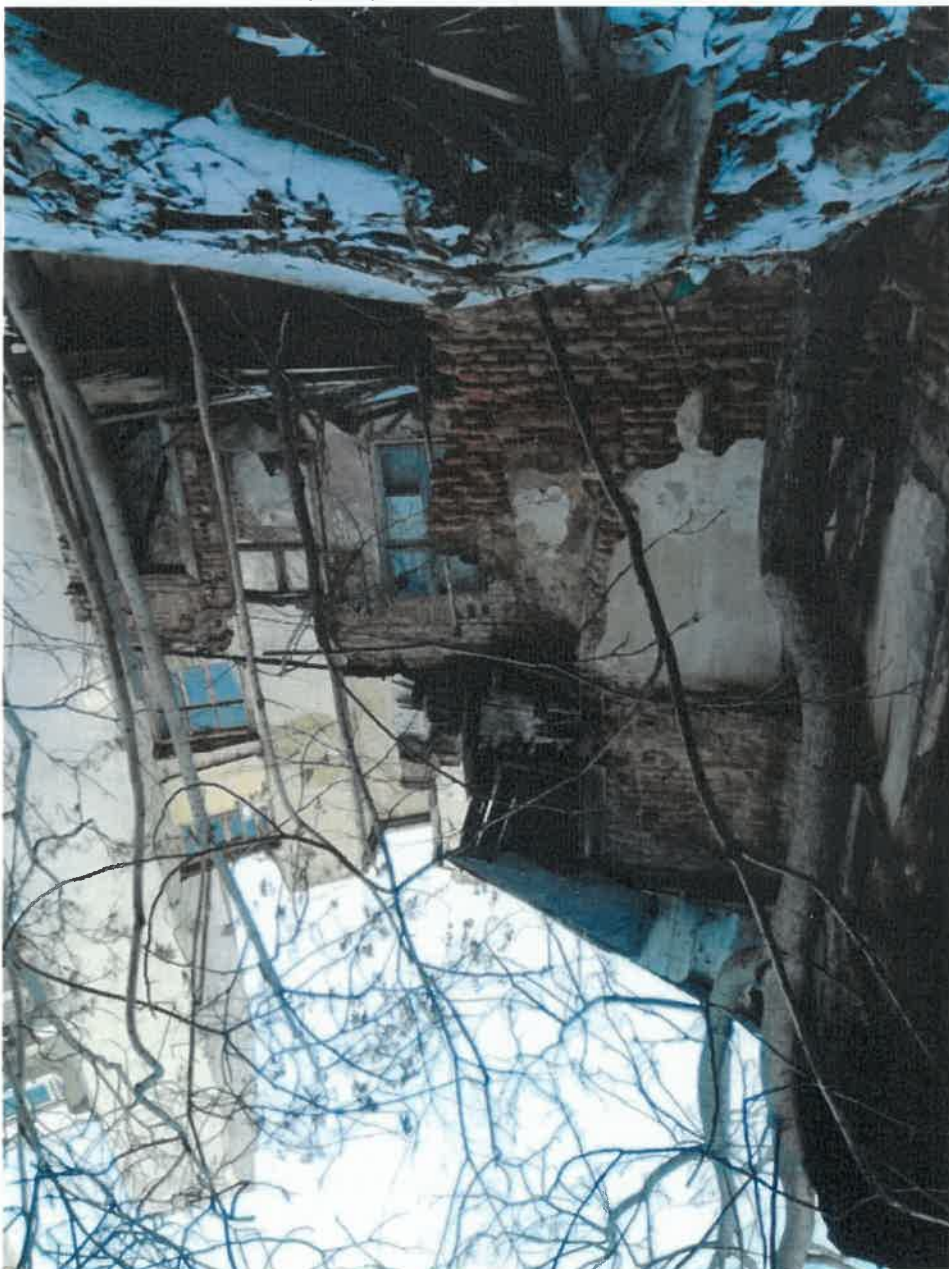
*Fig. 3. Vedere din curtea interioară.*

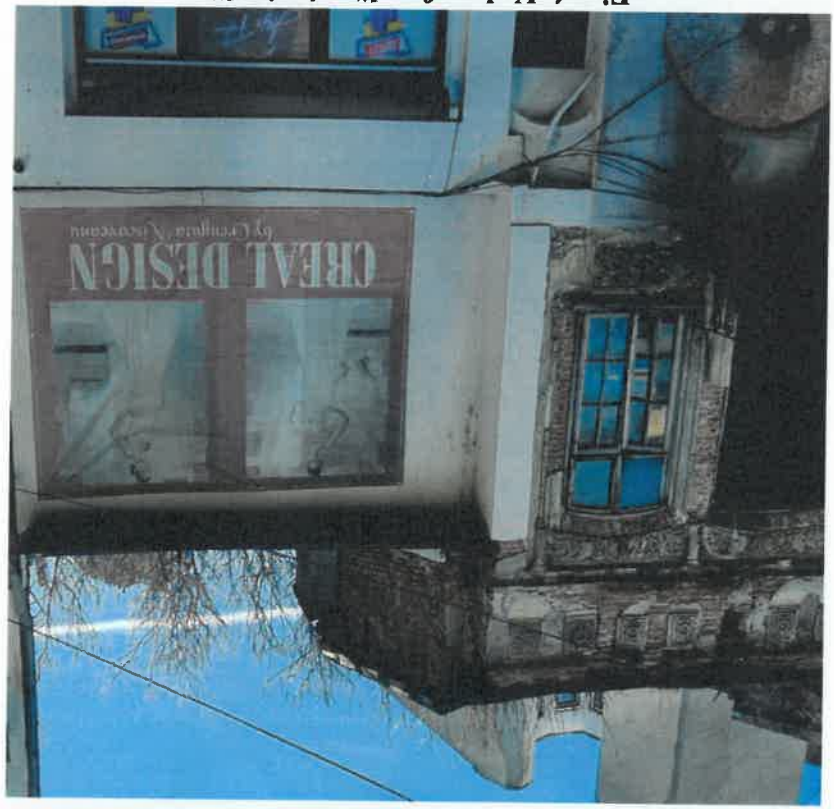
**Fig. 4. Vedere fațadă principală**

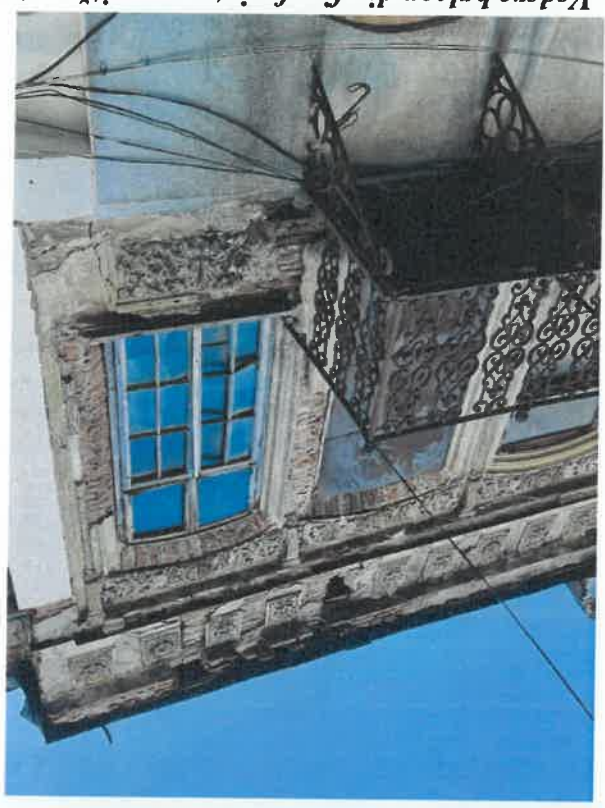
**Fig. 5. Vedere balcon din fier forjat – necesită restaurare**

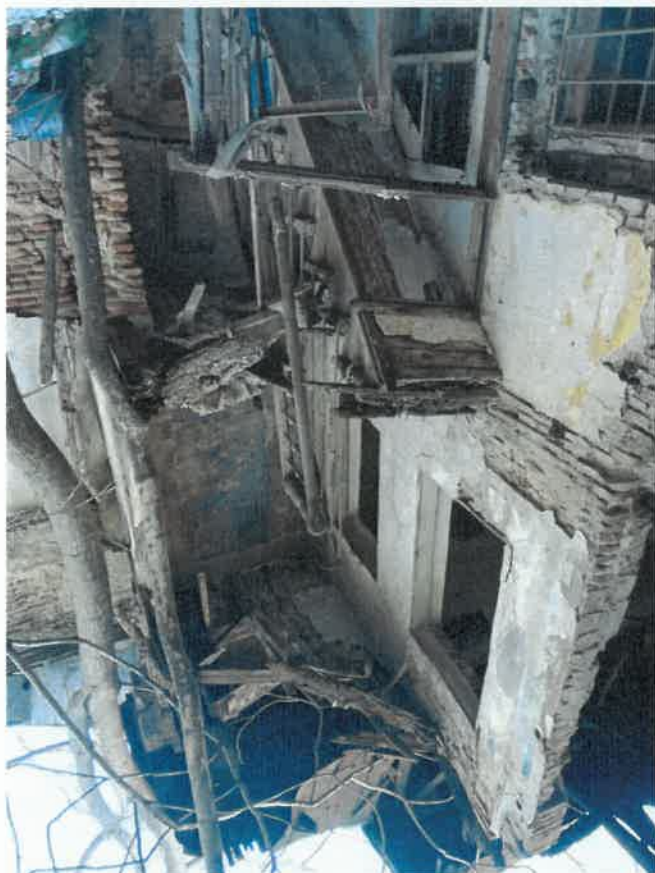
**Fig. 6. Prăbușire pereți - vedere din curtea interioară**

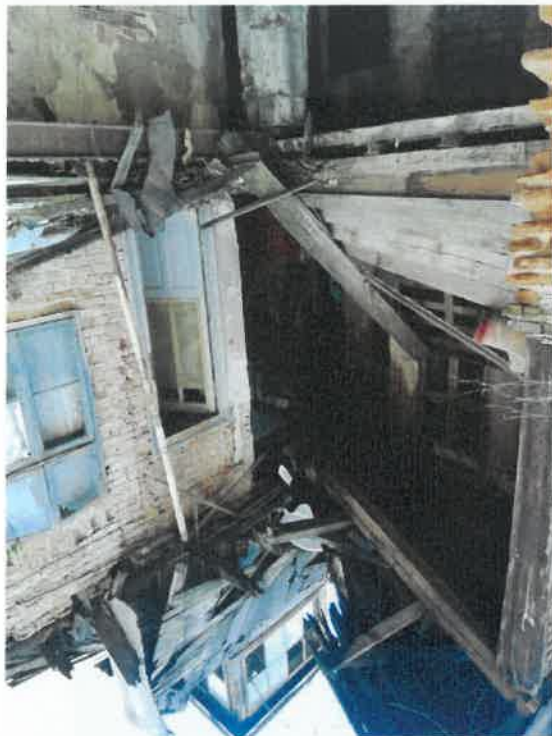
Fig. 7. Prăbuşire pereţi - vedere din curtea interioară

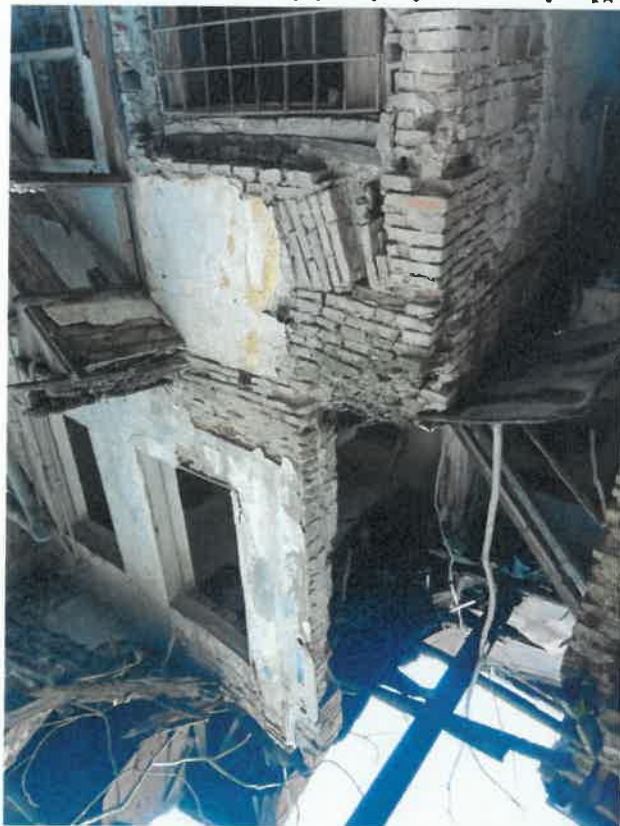
**Fig. 8. Prăbușire acoperiș și etaj I – vedere din curtea interioară**

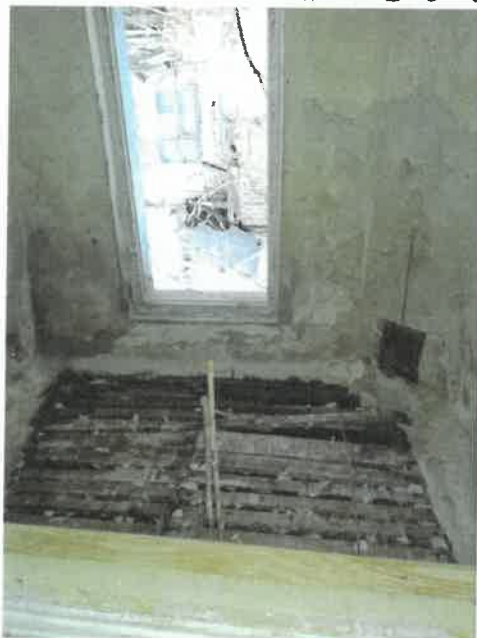
**Fig. 9. Camera parter – tavan degradat**

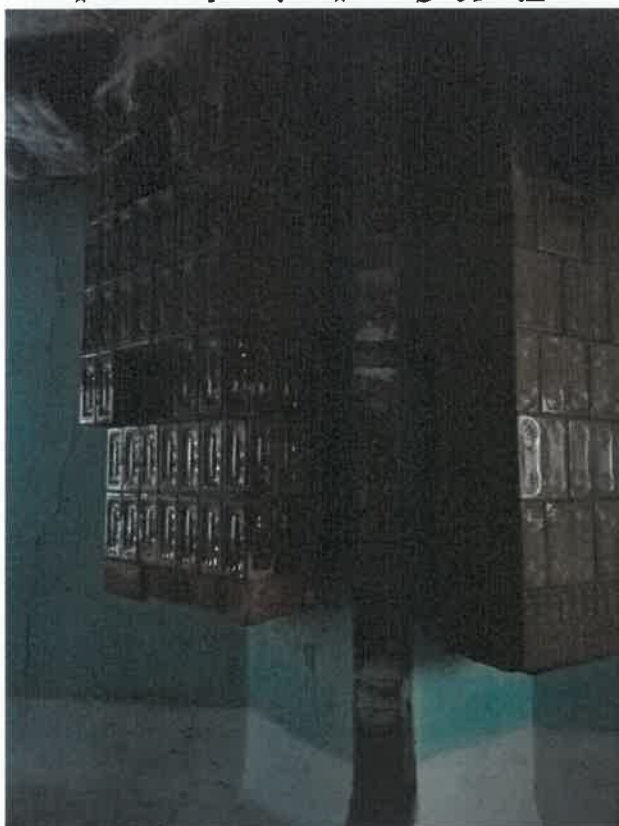
*Fig. 10. Camera etaj – sobe teracota*

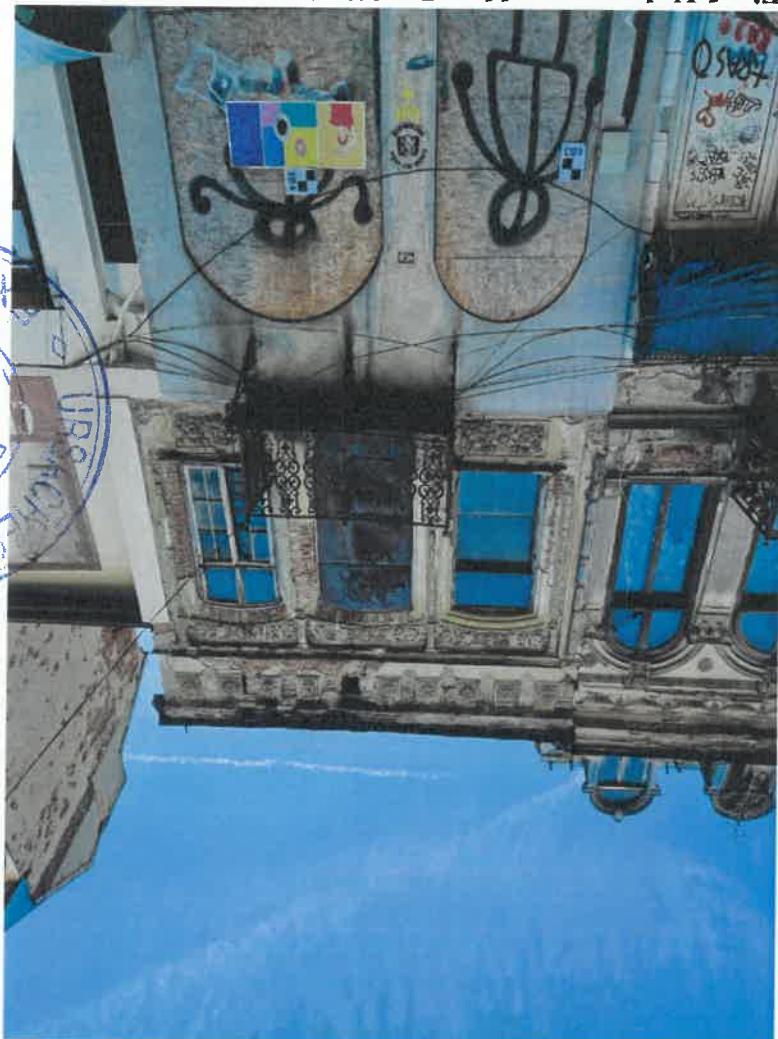
Fig. 1 Vedere ansamblu – Imobil - Str. Bărdăiei, nr.46/46B

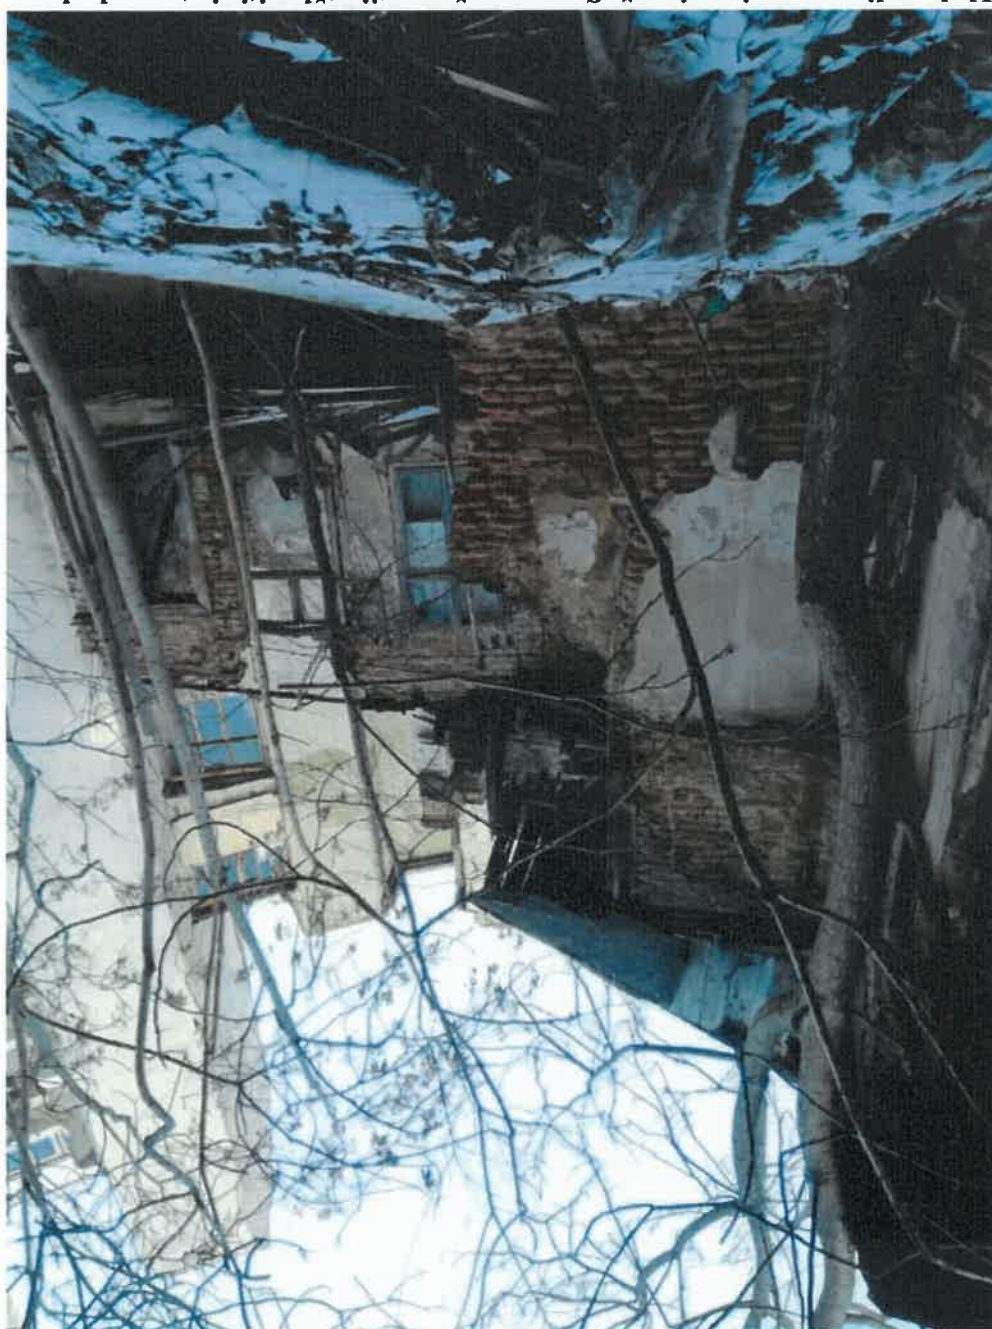
**Fig. 2 Vedere din curtea interioară. Se remarcă pereții prăbușiți și starea de degradare a monumentului precum și a curții acestuia (depozitare deșeuri).**

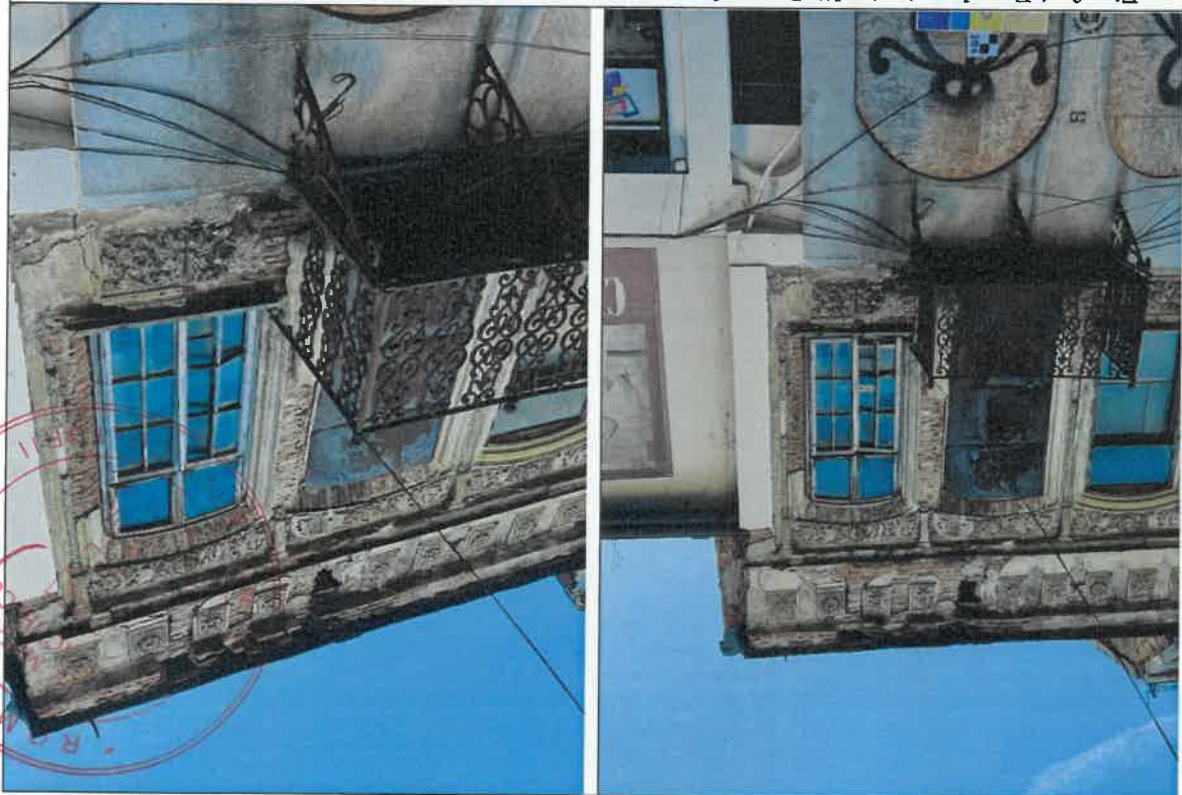
Fig. 3, 4 Faşada principală. Degradări cornişă (parţial căzută), tencuială desprinsă contur geamuri, balcon degradat cu ornamente din fier forjat ruginit, ornamente degradate

- f) Fațada, pe exterior, se va restaura conform planurilor inițiale și a detaliilor din studiul istoric. De asemenea, se recomandă ca pe cât posibil, elementele ornamentale să fie „demonțate” și nu demolate, pentru ca mai apoi (după recondiționare) să poată fi amplasate la poziția inițială. Decoratiile din ceramici de la parapetii ferestrelor și de la cornișă vor fi restaurate și conservate, elementele deteriorate urmând a fi rePLICATE după elementele existente, tot din ceramici.

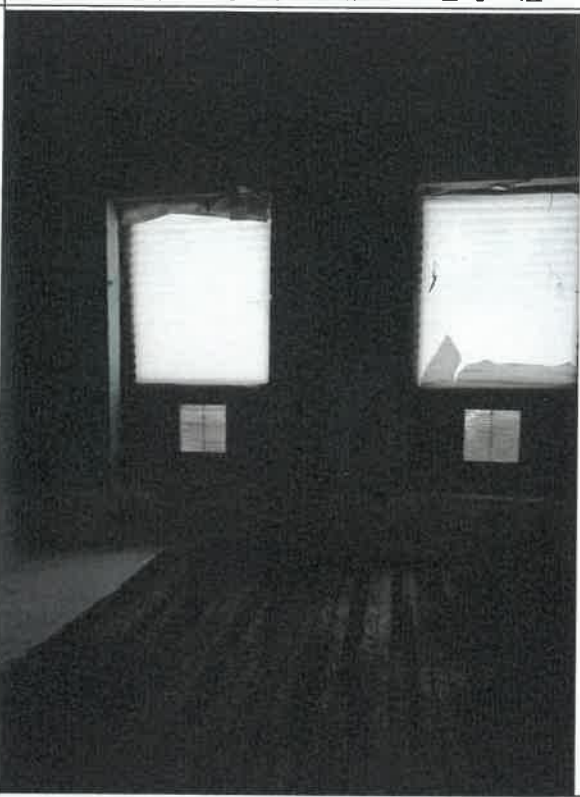
Fig. 5. Tavan cazut, tâmplărie degradată

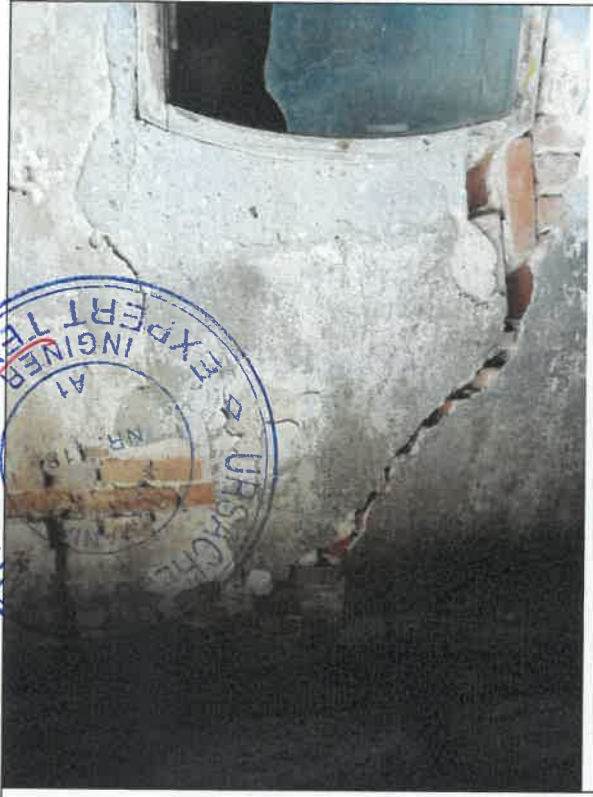
Fig. 6. Fisură perete comun cu anexa din spate

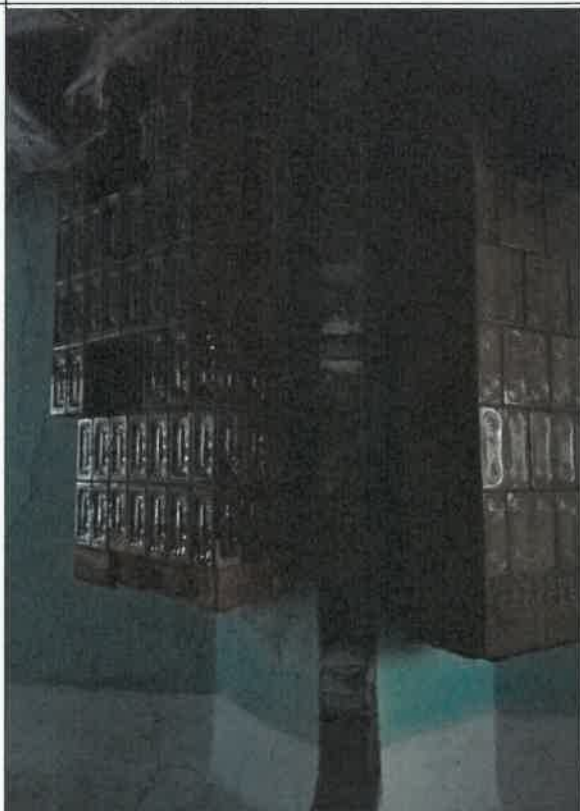
Fig. 7. Sobe teracotă camerei la etaj

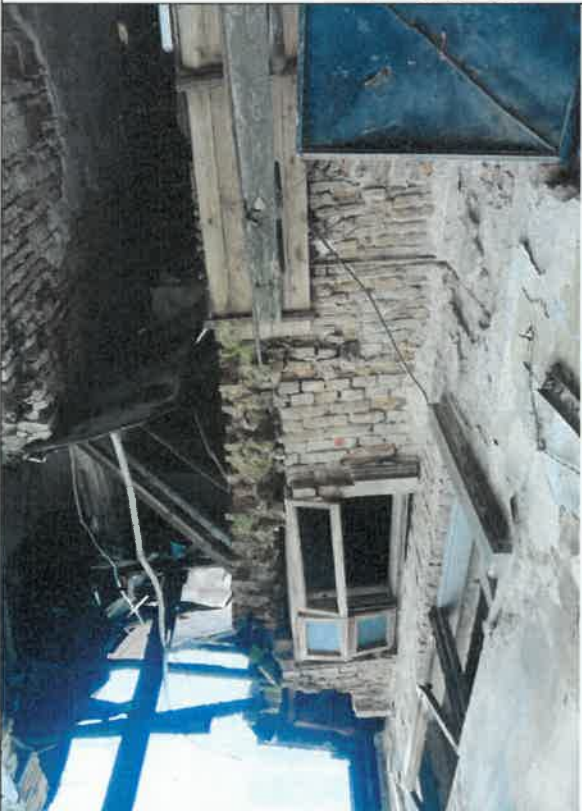
Fig. 8. Pereți prăbușiți între nr. 46-48

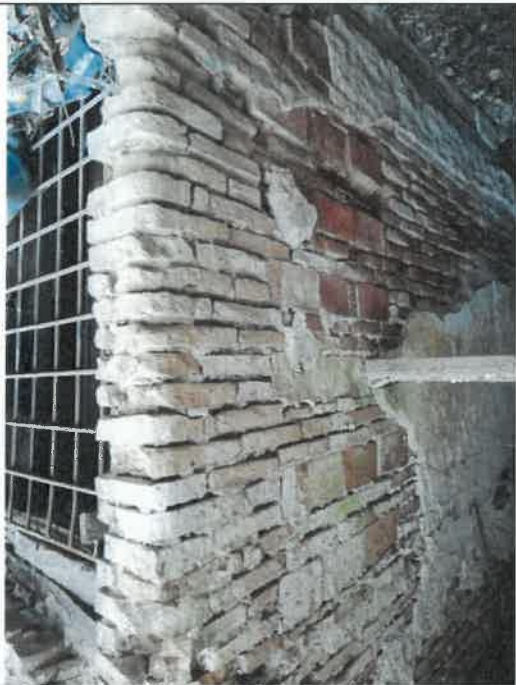
Fig. 9. Starea cărămidzilor pereților
