Nr. 24004/2023

situat în strada Bărației, nr. 48,

## EXPERTIZĂ TEHNICĂ IMOBIL

# FIȘĂ DE SINTEZĂ EXPERTIZĂ TEHNICĂ

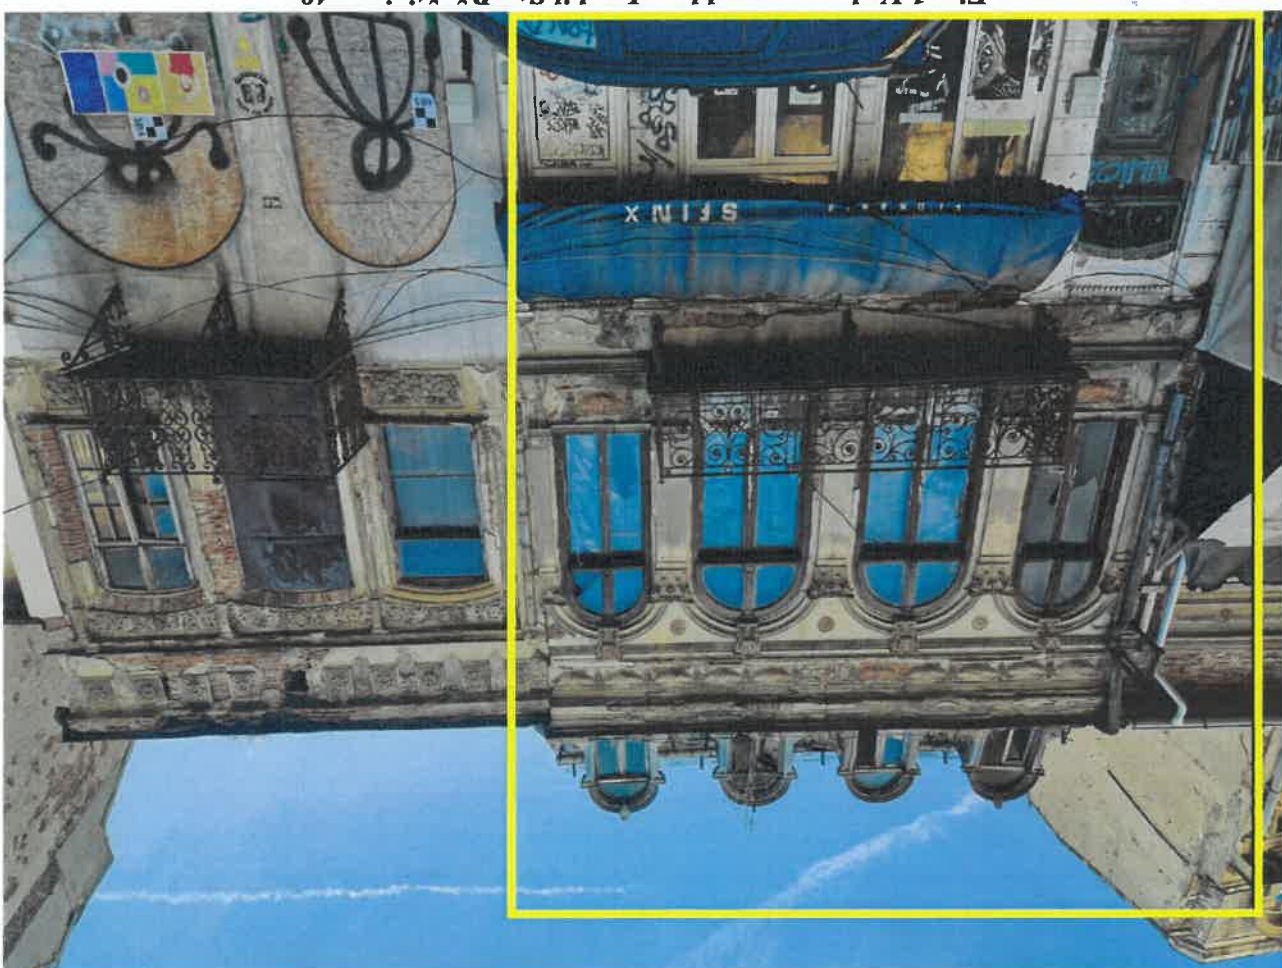
Fig. 1 Vedere ansamblu – Imobil Str. Bărăției, nr.48

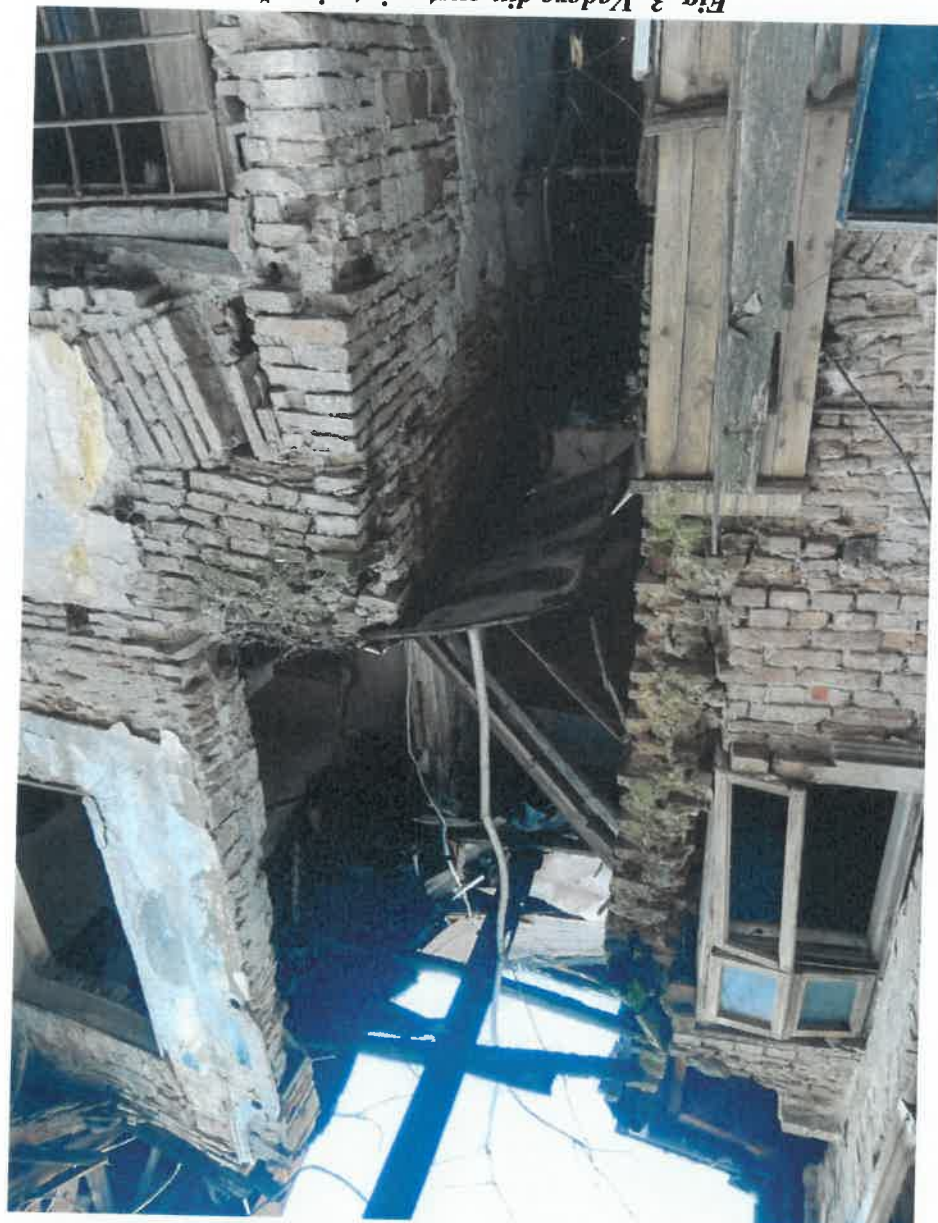
*Fig. 3. Vedere din curtea interioară.*

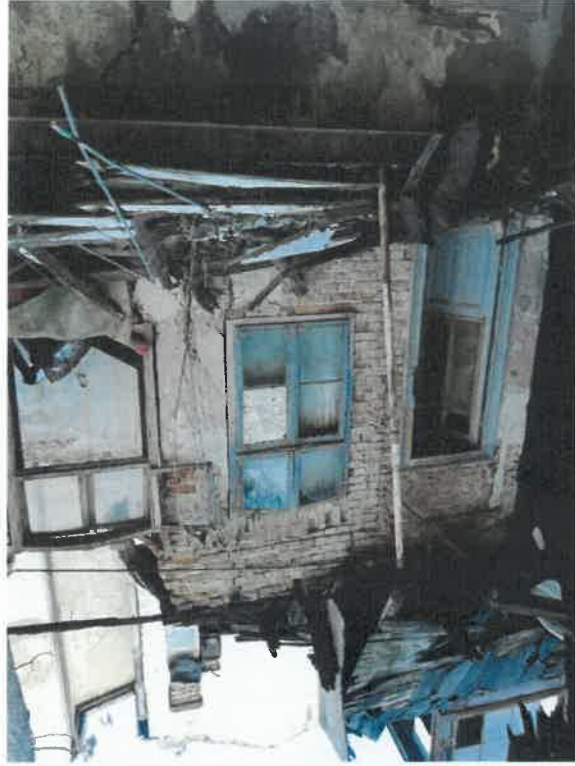
**Fig. 4. Vedere din curtea interioară**

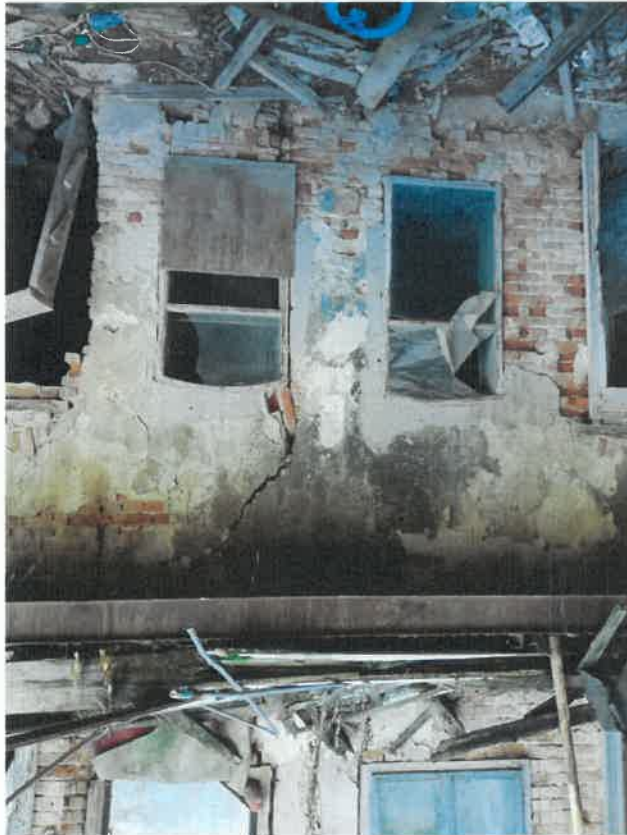
**Fig. 5. Vedere corp principal în curtea din spate - prăbușit parțial**

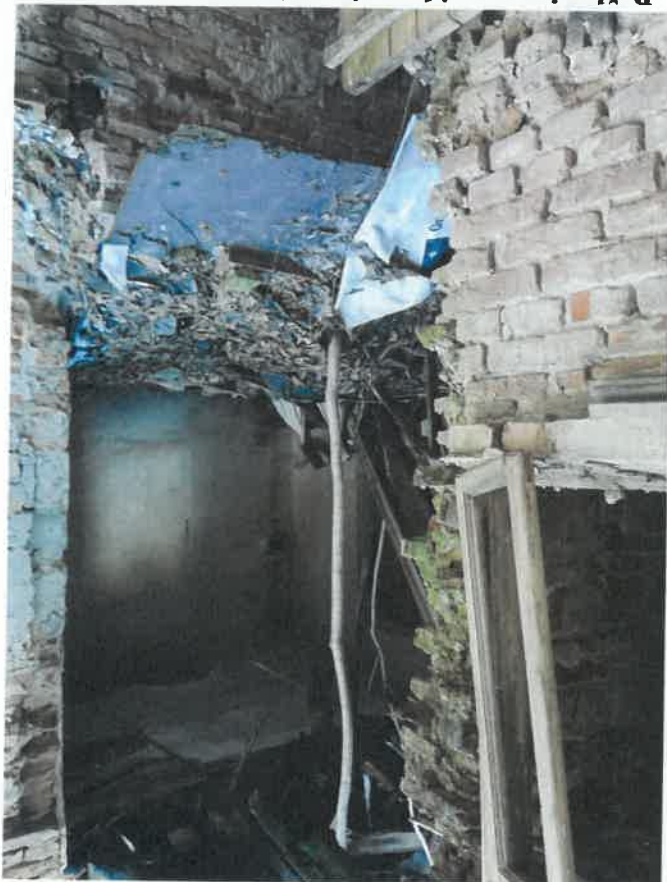
**Fig. 6. Prăbușire pereții la etaj - vedere din corpul de la nr. 46**

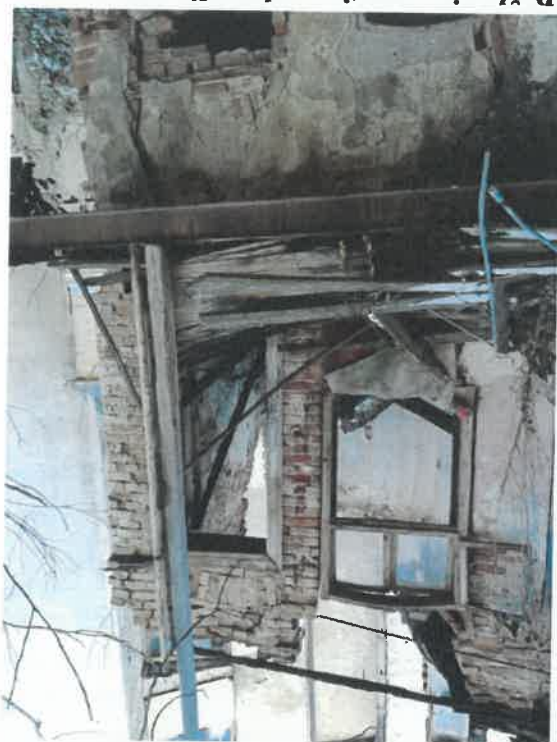
**Fig. 7. Prăbușire pereți - vedere din corpul de la nr. 46**

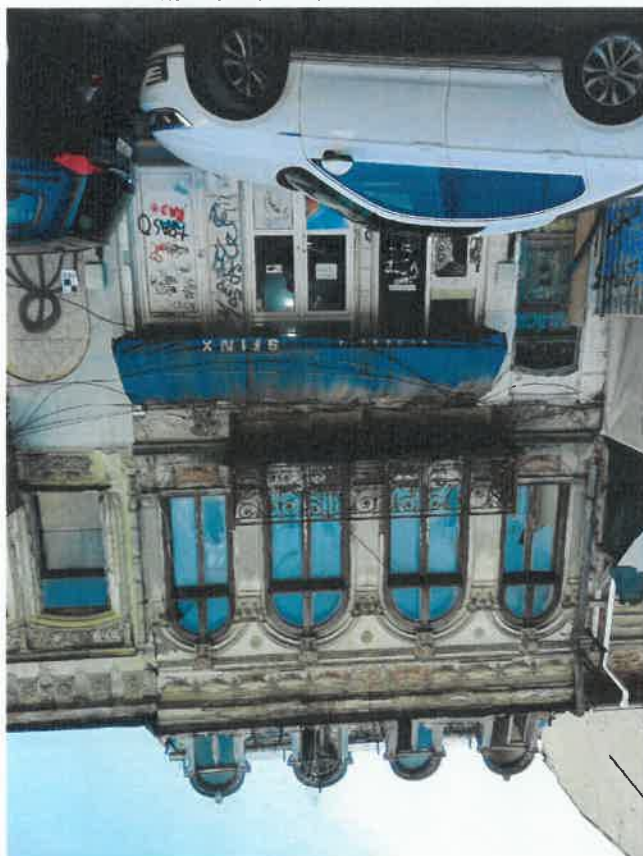
**Fig. 8. Fațada principală**

- d) Fațada principală va fi prinsă de scheletul de rezistență din beton prin agrafe din oțel în dreptul stălpilor/centurilor și se va placa pe fața interioară cu tencuie armată cu fibre FRP;

- g) Fațada, pe exterior, se va restaura conform planurilor inițiale și a detaliilor din studiul istoric. De asemenea, se recomandă ca pe cât posibil, elementele ornamentale să fie „demonțate” și nu demolate, pentru ca mai apoi (după recondiționare) să poată fi amplasate la poziția inițială. Decoratiile din ceramică de la parapetii ferestrelor și de la cornișă vor fi restaurate și conservate, elementele deteriorate urmând a fi rePLICATE după elementele existente, tot din ceramică.

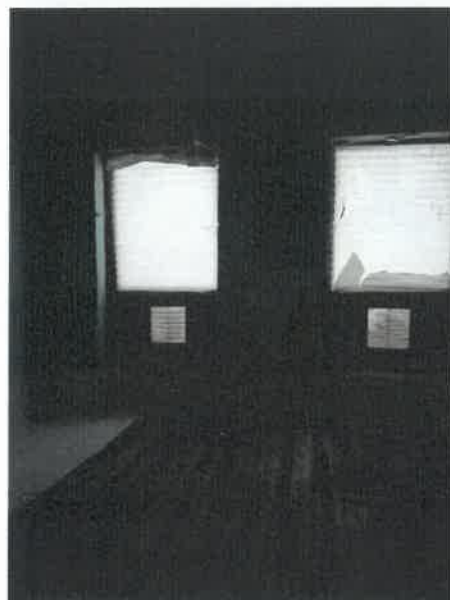
**Fig. 9. Camera parter – tavan degradat**

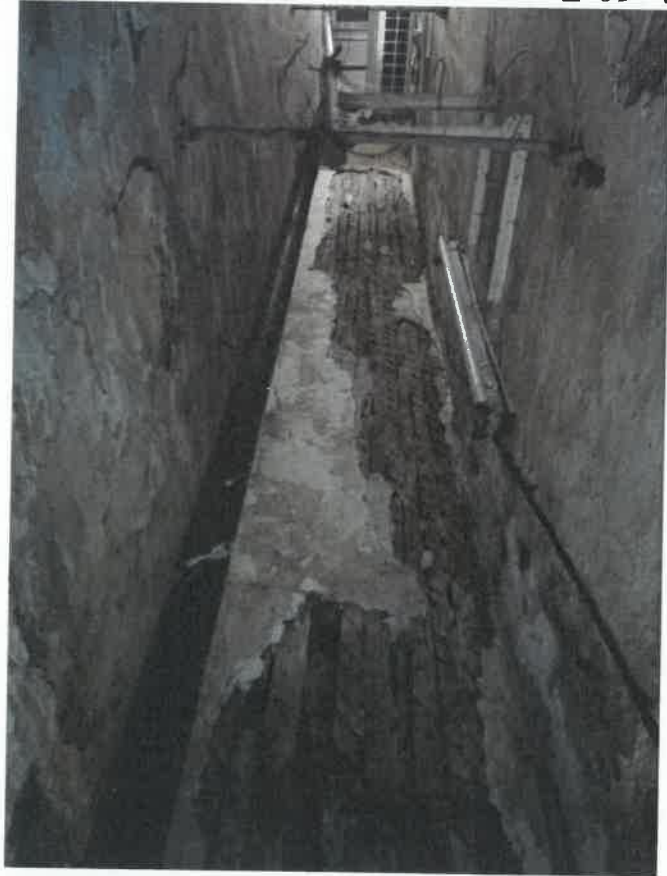
**Fig. 10. Tavan culoar de acces spre curtea interioară**

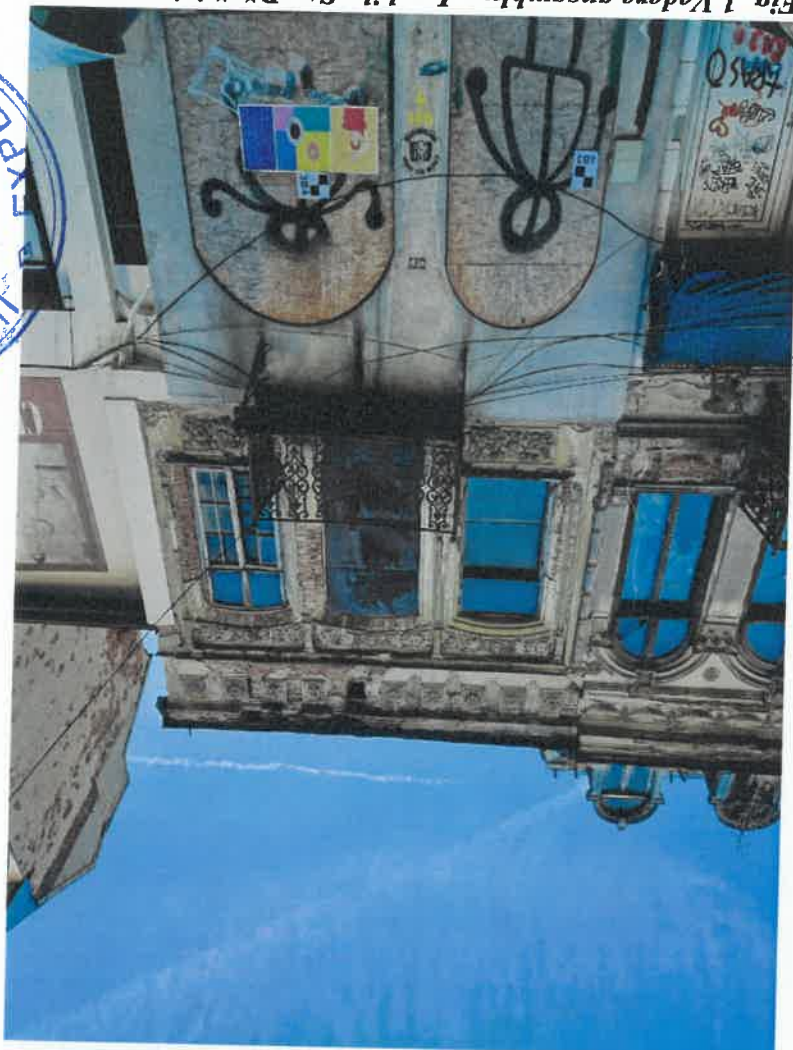
**Fig. 1 Vedere ansamblu – Imobil - Str. Bărdăieș, nr.46/46B**

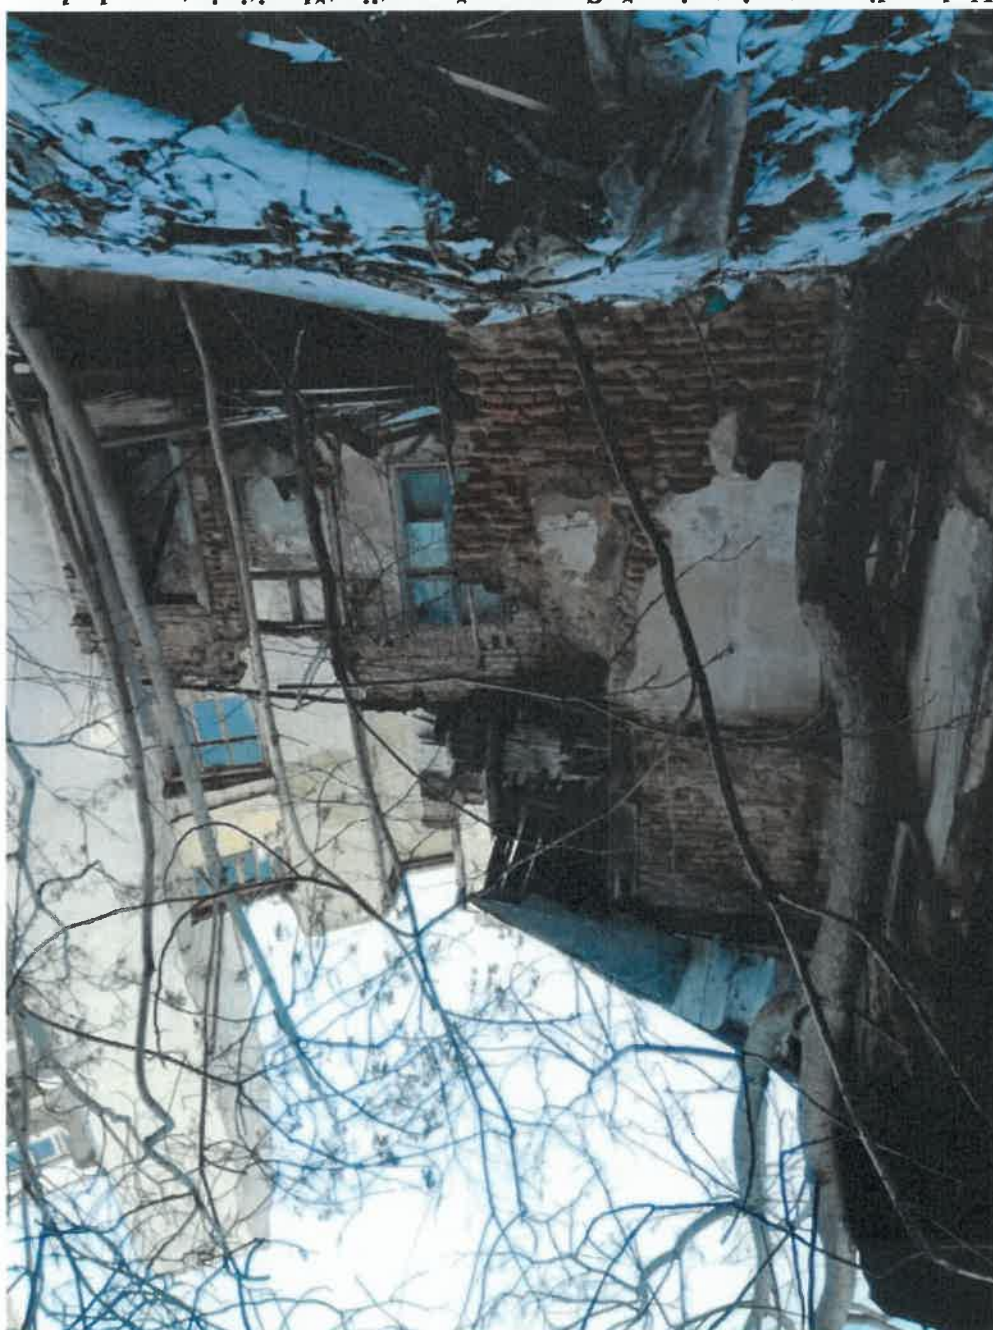
**Fig. 2 Vedere din curtea interioară. Se remarcă pereții plăbușiți și starea de degradare a monumentului precum și a curții acestuia (depozitare deșeur).**

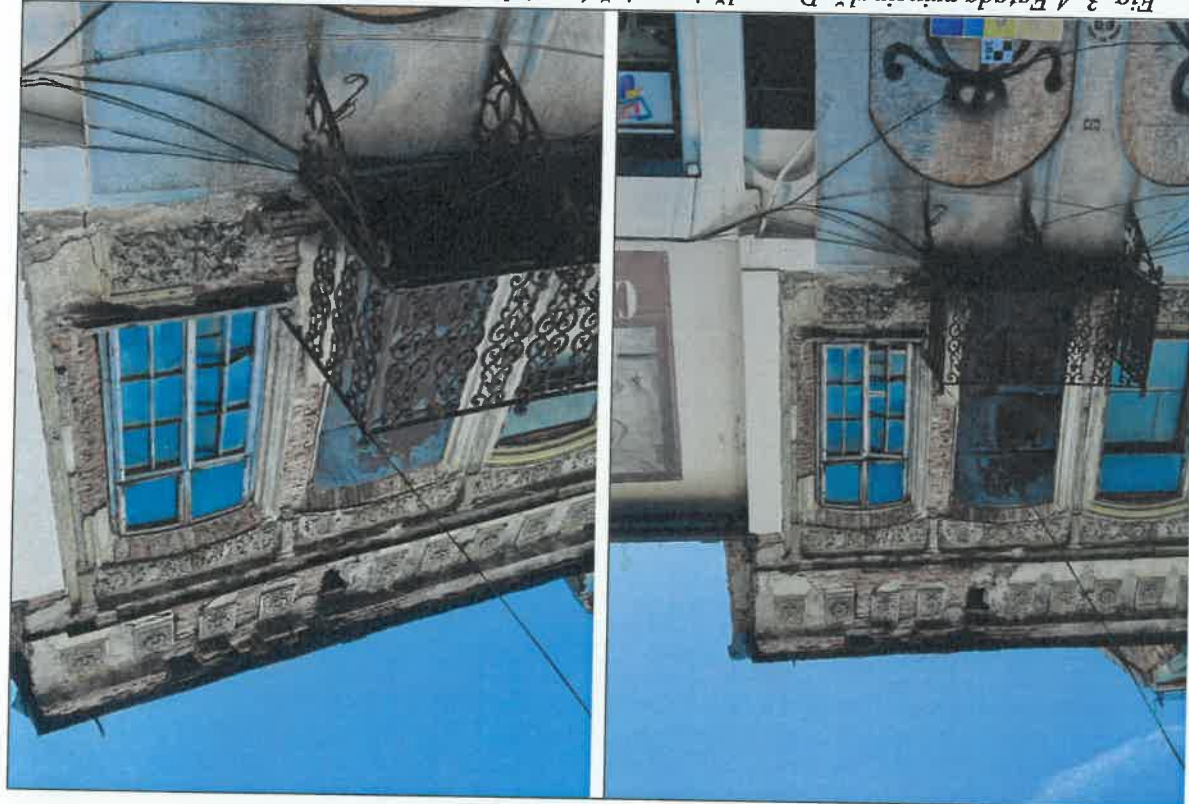
Fig. 3, 4 Fațada principală. Degradări cornișă (parțial căzută), tencuială desprinsă contur geamuri, balcon degradat cu ornamente din fier forjat ruginit, ornamente degradate

- Fațada, pe exterior, se va restaura conform planurilor inițiale și a detaliilor din studiul istoric. De asemenea, se recomandă ca pe cât posibil, elementele ornamentale să fie „demonțate” și nu demolate, pentru ca mai apoi (după recondiționare) să poată fi amplasate la poziția inițială. Decorațiile din ceramică de la parapetii ferestrelor și de la cornișă vor fi restaurate și conservate, elementele deteriorate urmând a fi replicate după elementele existente, tot din ceramică.

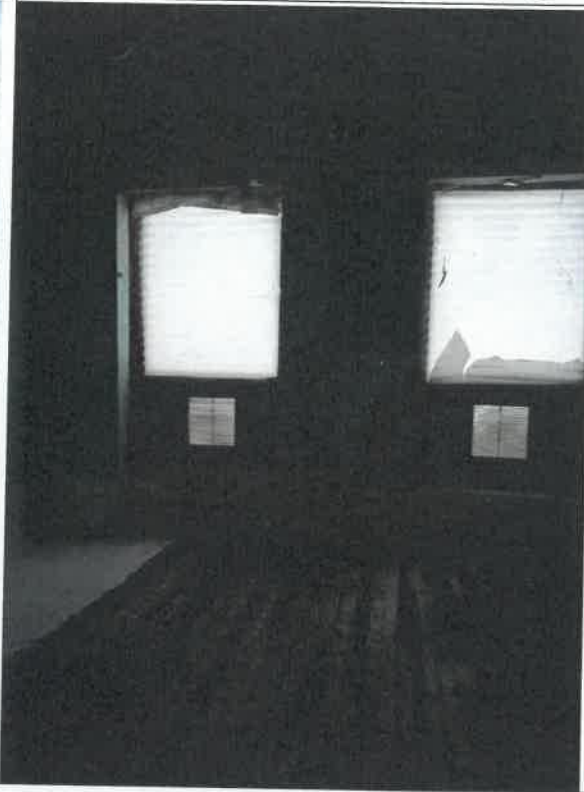
Fig. 5. Tavan căzut, lămpărie degradată

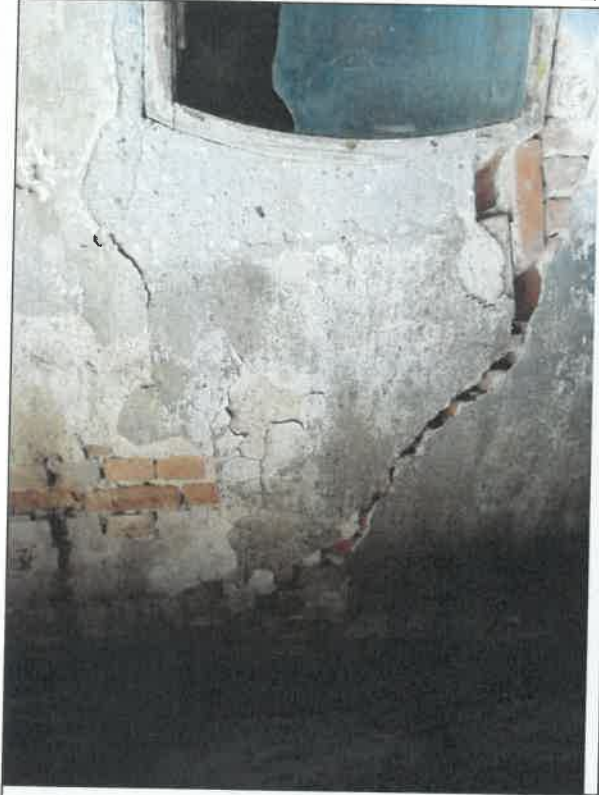
Fig. 6. Fisură perete comun cu anexa din spate

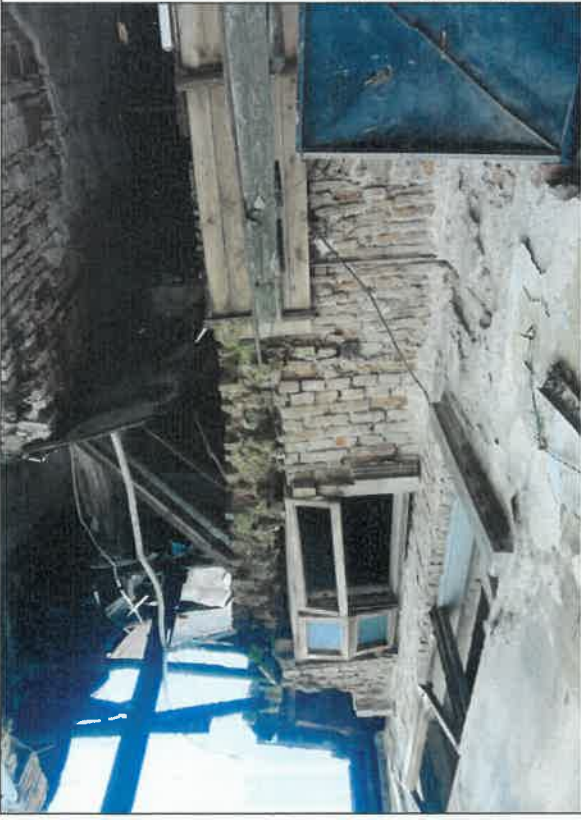
*Fig. 9. Sarea cãrmizilor pereților*
