**Servicii de actualizare a măsurilor de intervenție cuprinse în Expertiza tehnică
elaborată înainte de intrarea în vigoare a reglementării tehnice P100-3/ 2019- Cod de
proiectare seismică- Partea a III- a clădirilor existente,
pentru obiectivul de investiții
„Consolidarea seismică a imobilului situat în Calea Moșilor nr. 74, sector 3, București”**

MEMORIU TEHNIC DE EXPERTIZA

Adresa: **Calea Moșilor nr. 74, sector 3, București**

Nr. Expertiză: **103**

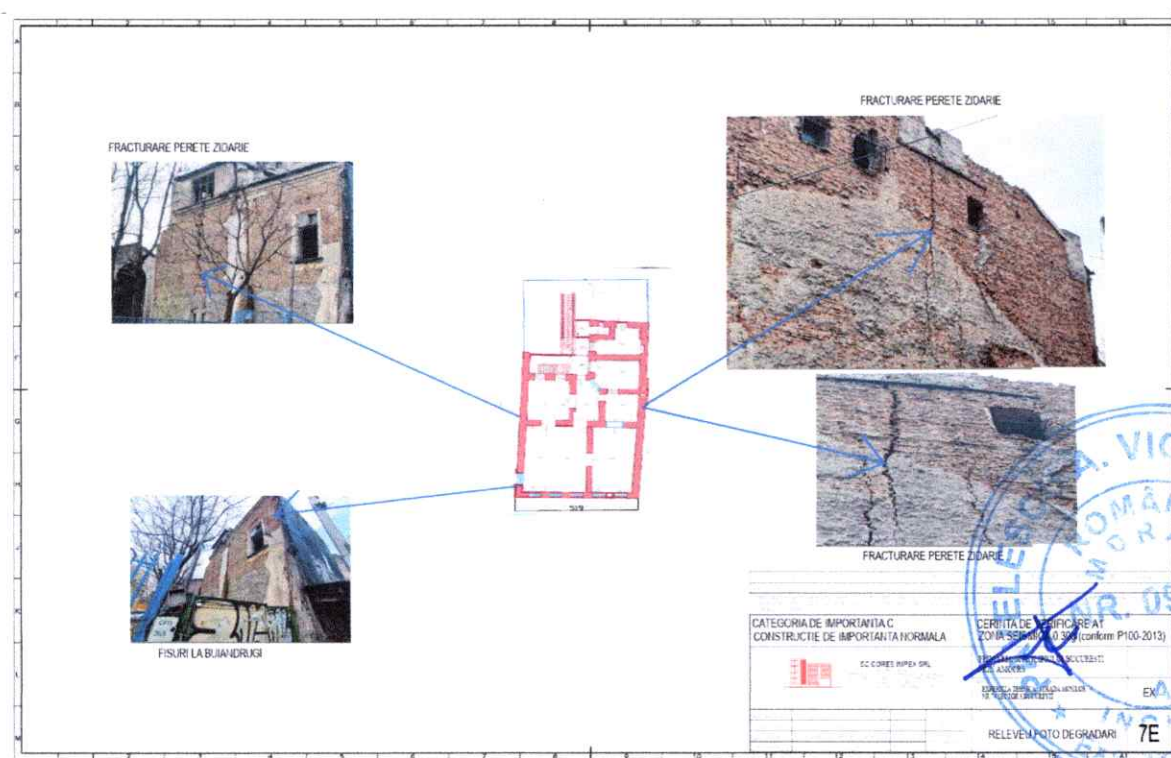
DEGRADARI DIN ACTIUNEA SEISMICA

FRACTURARE PERETE ZIDARIE (CALCAN VEST)

- Fisurile și crapăturile din zidărie vor fi injectate cu mortar de ciment și tesute cu armături tip HELIBAR, în rosturi, la 4 asize.
- Fisurile din arce se vor injecta cu rasini epoxidice.

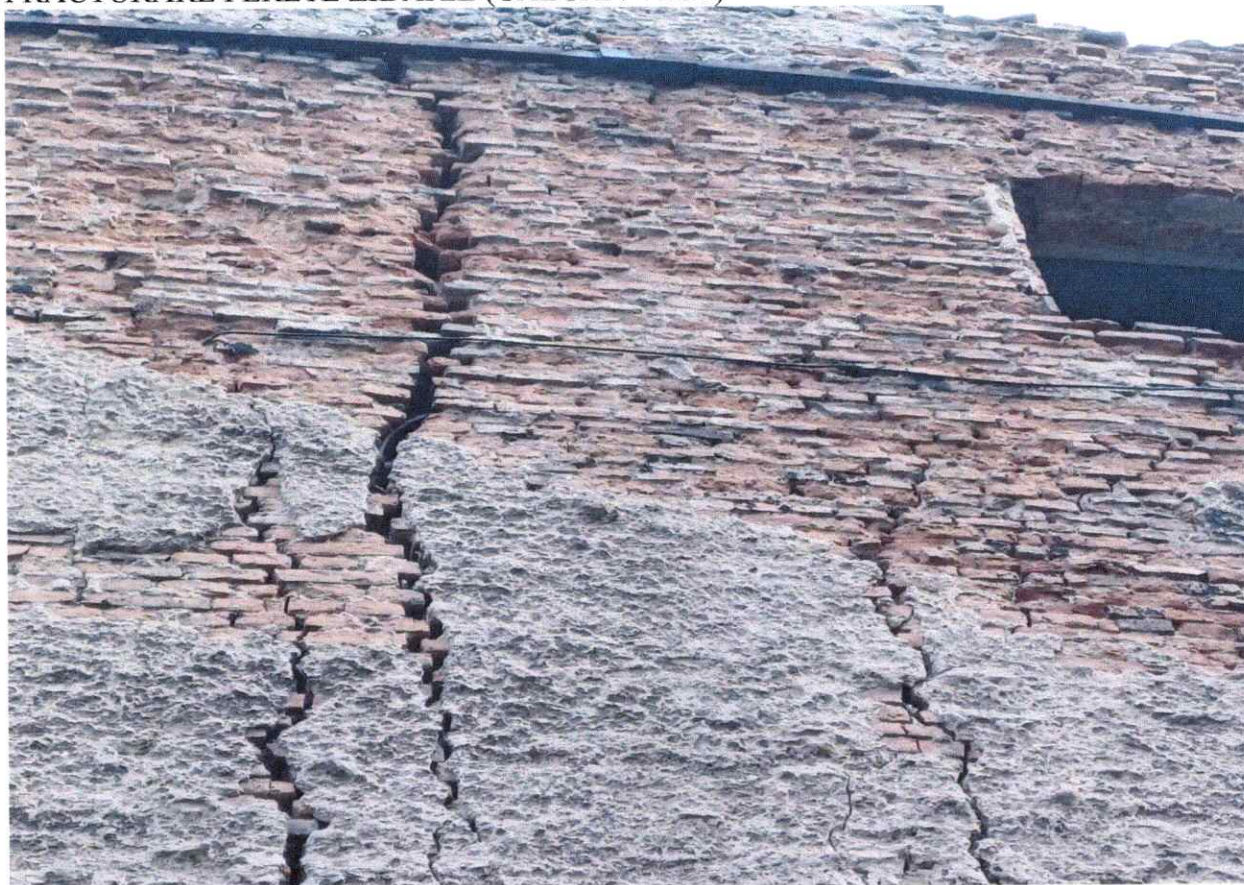
FRACTURARE PERETE ZIDARIE (CALCAN EST)

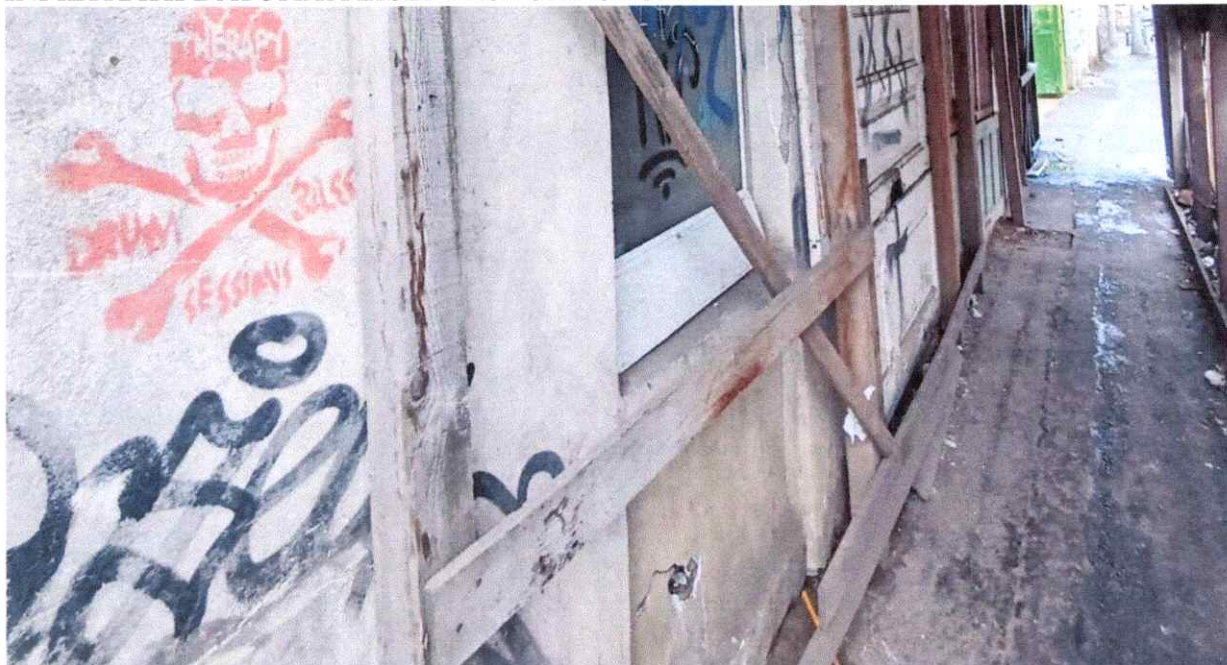
INFILTRATII DATORITA LISEI TROTUARULUI DE PROTECTIE

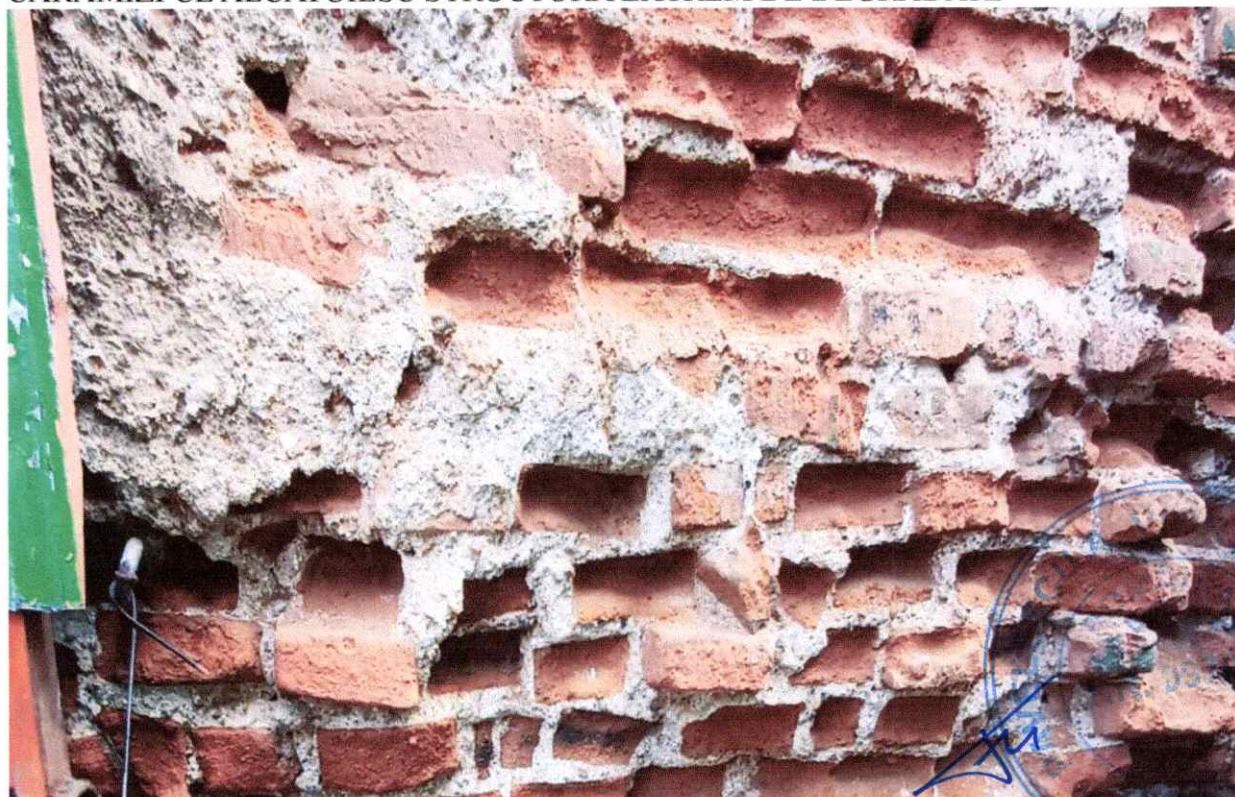
CARAMIZI CE ALCATUIESC STRUCTURA EXTREM DE DEGRADATE

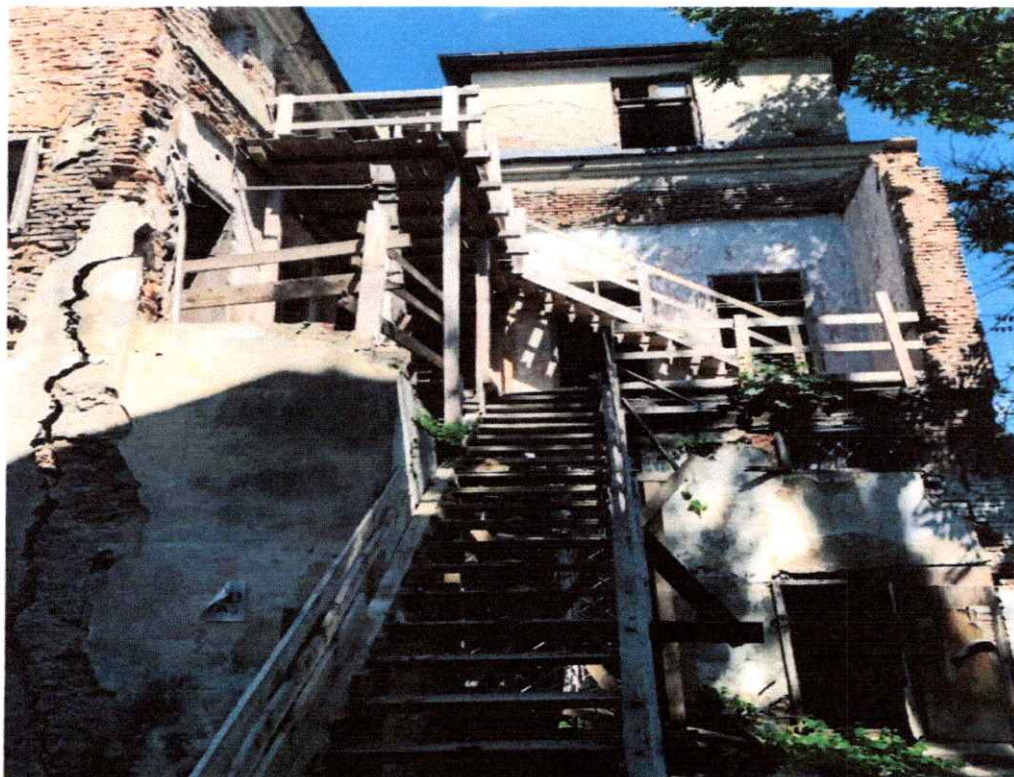
Fig.5. Degradări severe ale fațadei posterioare; cursiva din lemn care asigură accesul la etaj
Sursa: arhiva Companiei Municipale pentru Dezvoltare Durabilă, București

- *se recomandă refacerea galeriei vitrate de la etaj cu geamlăc - după modelul celei de la Hanul Solacoglu;*
- *se pot realiza modificări la nivelul compartimentărilor interioare nestructurale;*

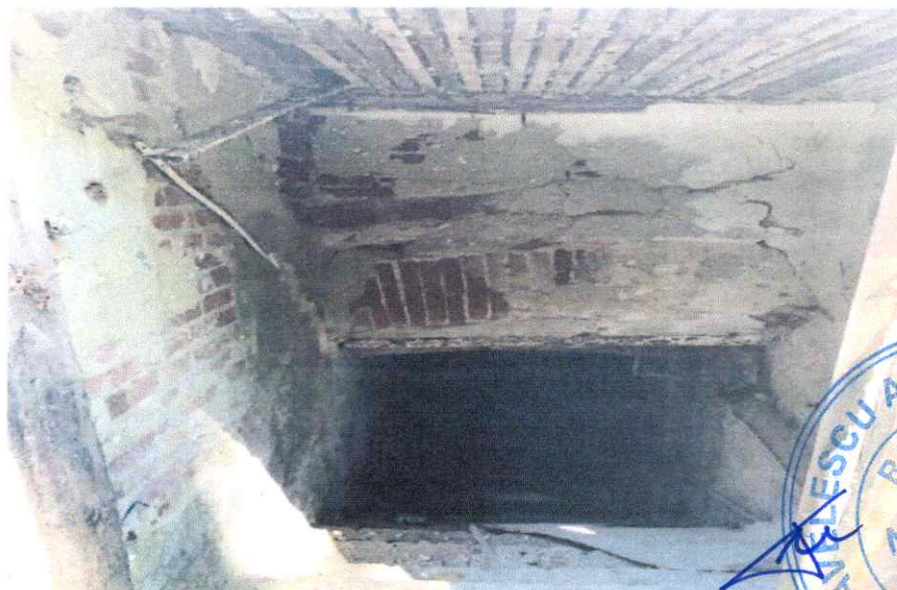
Fig.7. Infiltrații de apă în pereții subsolului
Sursa: arhiva Companiei Municipale pentru Dezvoltare Durabilă, București

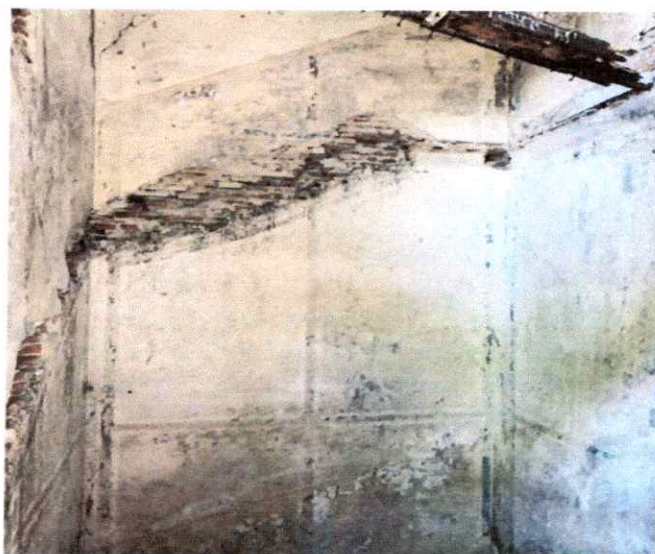
Fig.9. Casa scării – urmele scării din beton armat astăzi distrusă lăsate în pereții de zidărie
Sursa: arhiva Companiei Municipale pentru Dezvoltare Durabilă, București

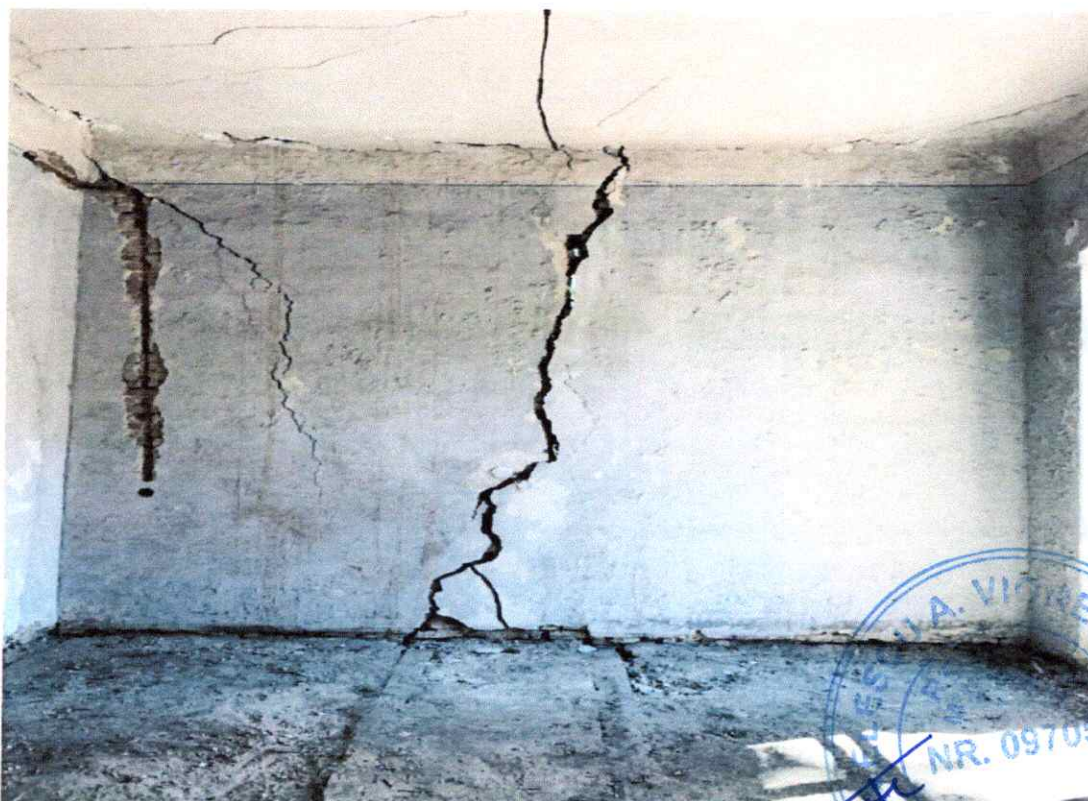
Fig.12. Fisuri adânci în pereții încăperilor de la etaj
Sursa: arhiva Companiei Municipale pentru Dezvoltare Durabilă, București

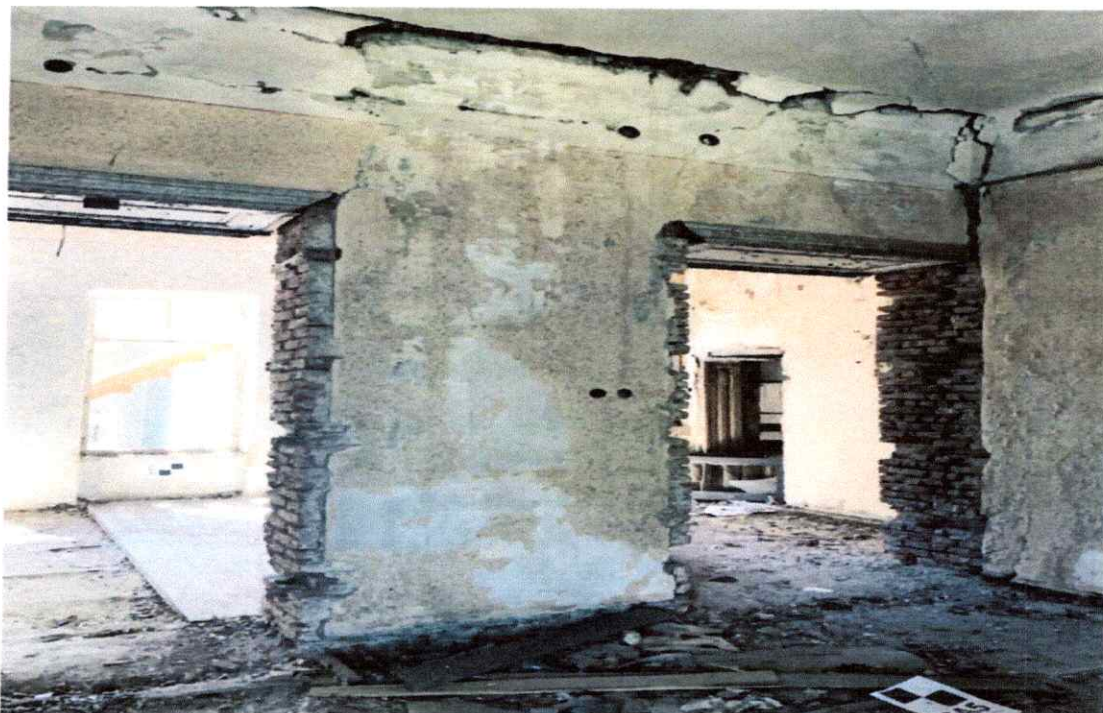
Fig.13. Degradări structurale și la nivel de finisaj la etaj

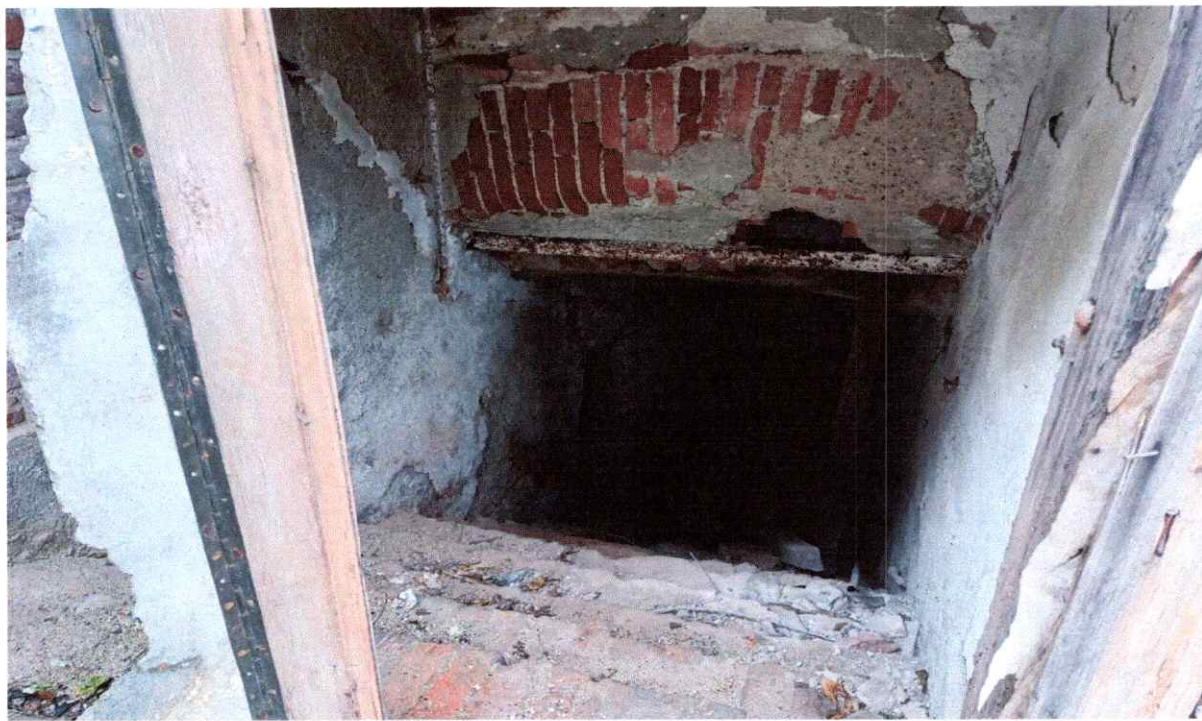
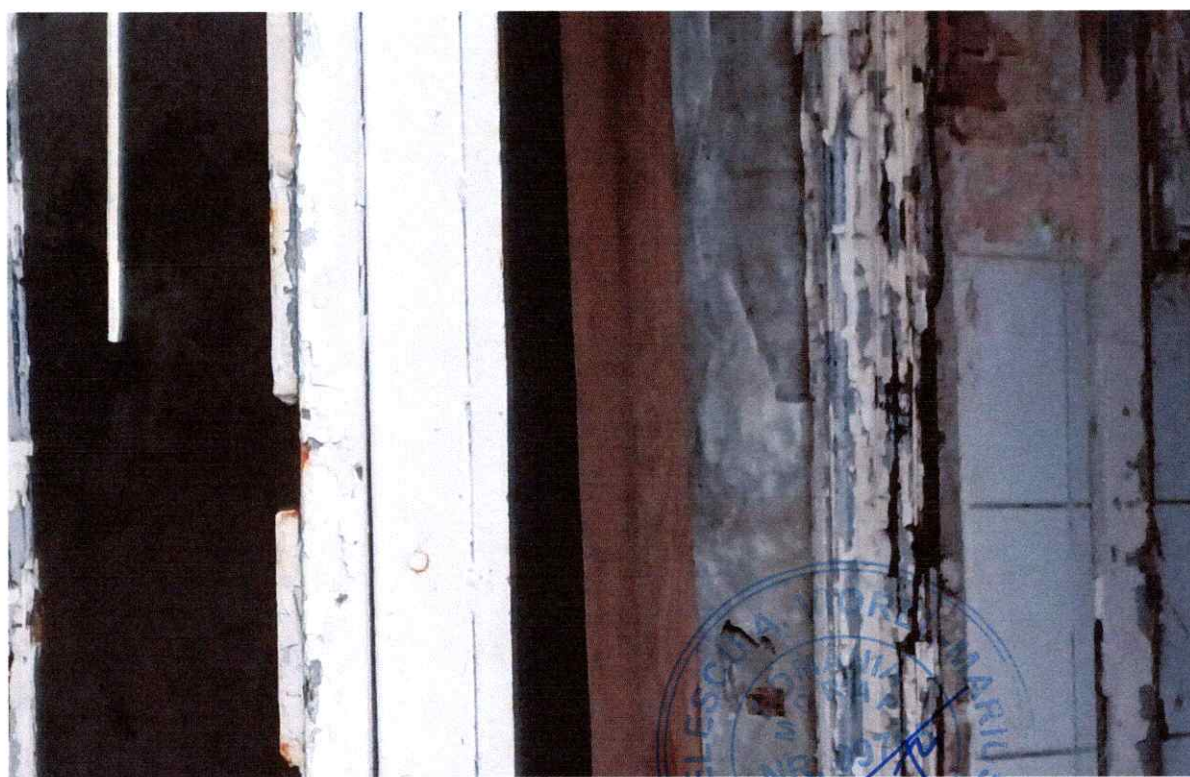
LIPSA TOTALA A TAMPLARIILOR

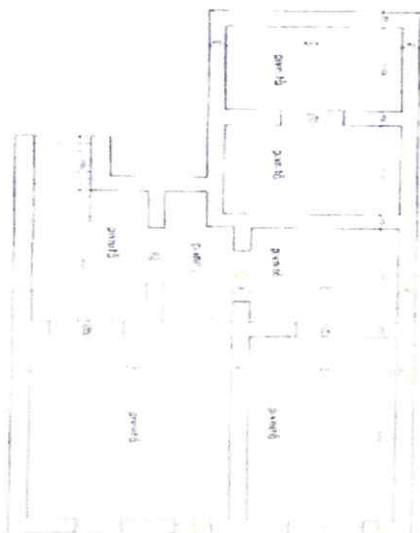
Fig. 7. Plan subsol – relevu 1993 (ing. P. Tudose) Sursa: arhiva Exprosecon

Intervenție subsol cu desființarea peretelui portant din ax 2/A-B.

impune introducerea unui perete în subsol ce va rezema pe placa nouă de pardoseală.
