STUDIU ISTORIC

IMOBIL CALEA MOȘILOR, NR.74
sector 2, municipiul BUCUREȘTI

BENEFICIAR
MUNICIPIUL BUCUREȘTI PRIN AMCCRS
PROIECT
NR. 29

DATA ELABORĂRII:
August 2019

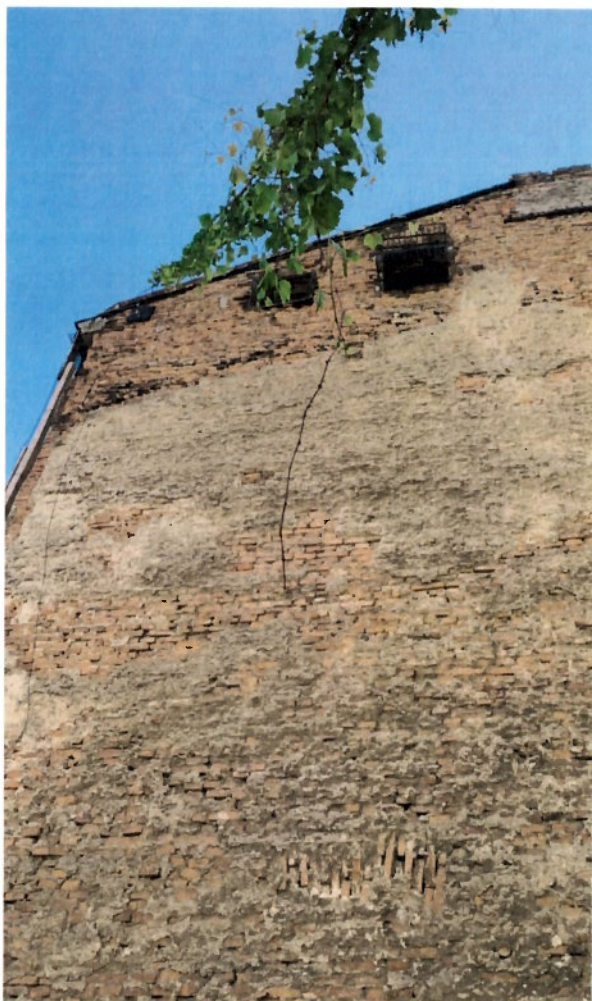
Fig.25. Fisuri adânci în peretele lateral (de vest) al clădirii; urme ale alipirii la calcan cu o clădire astăzi dispărută

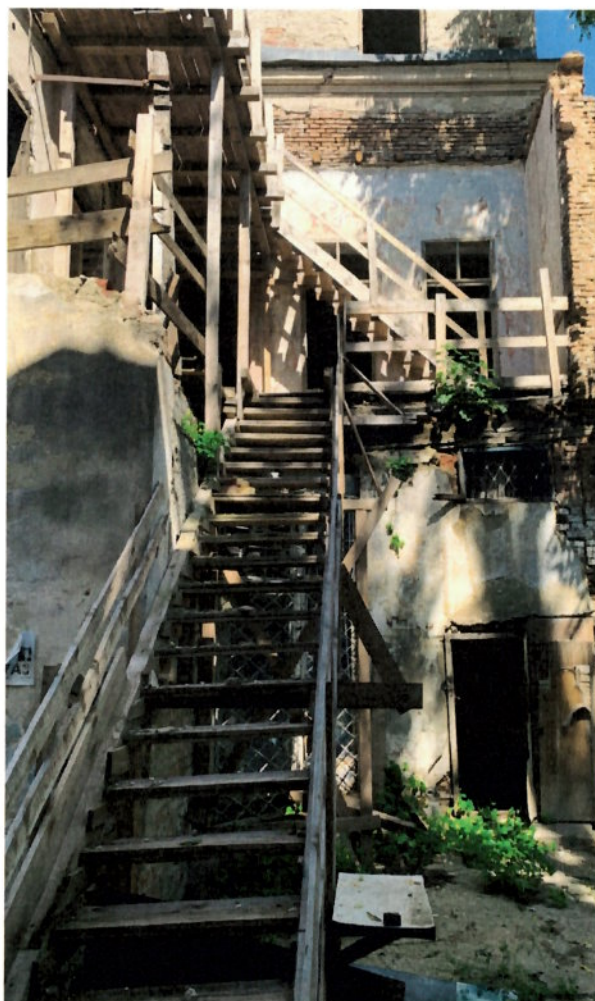
Fig.26. Degradări severe ale fațadei posterioare (sud-est); cursiva din lemn care asigură accesul la etaj

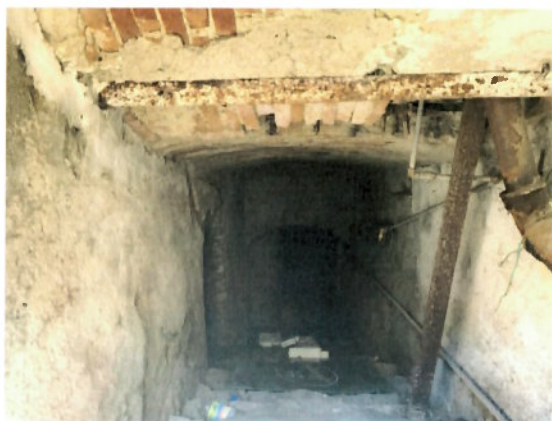
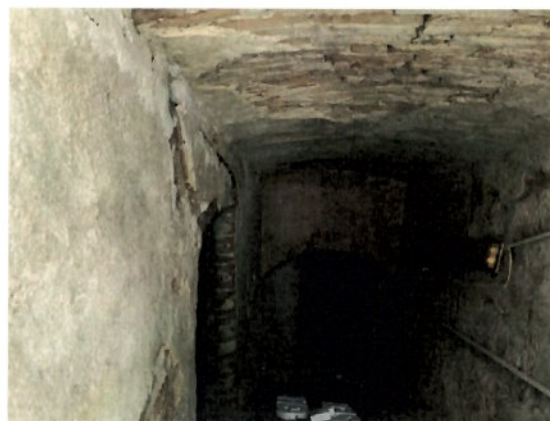
Fig.27., 28. Infiltrații de apă în pereții subsolului

La nivelul subsolului sunt prezente infiltrații, care în urma a slabei ventilări a spațiului au condus la corodarea elementelor metalice de susținere a planșeului, în zonele în care acestea sunt vizibile.

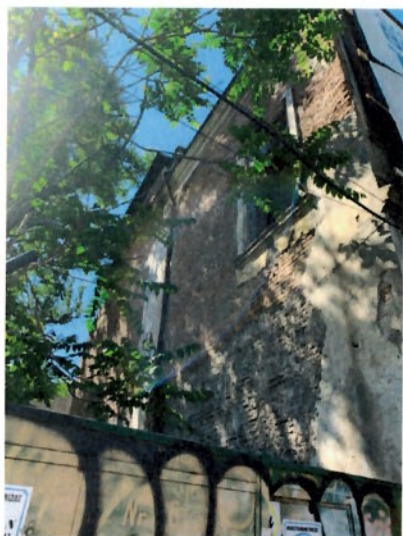
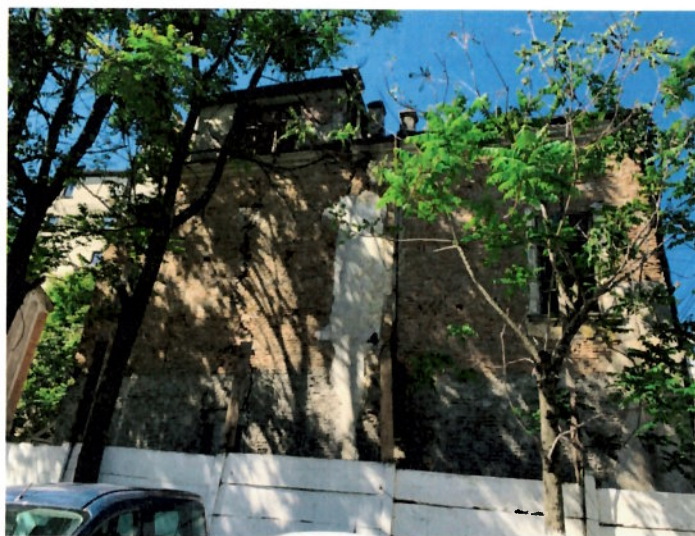
Fig.31., 32. Fațadă laterală dreapta (est, sud-est) – degradări multiple

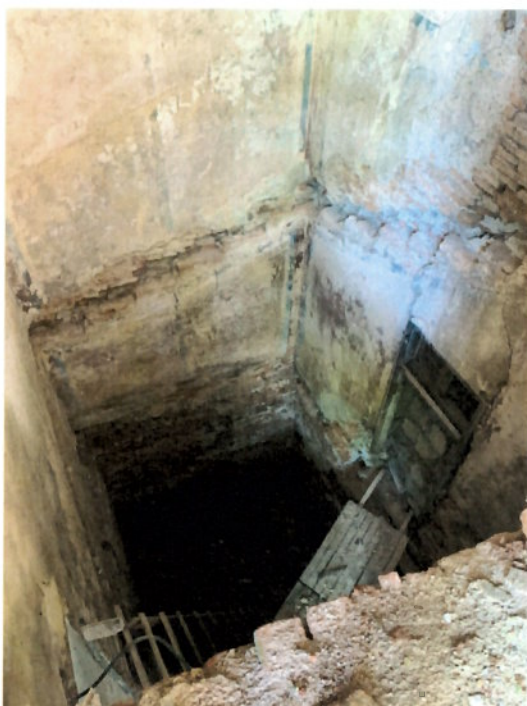
Fig.35. Casa scării – urmele scării din beton armat astăzi distrusă lăsate în pereții de zidărie
Sursa: arhiva Companiei Municipale pentru Dezvoltare Durabilă, București

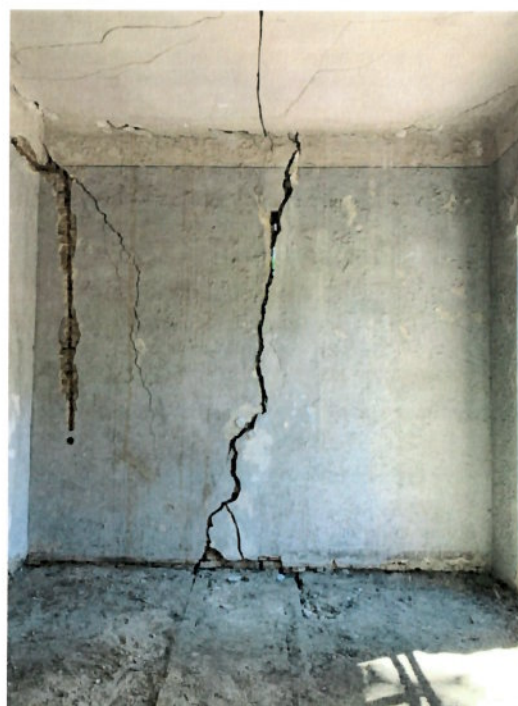
La nivelul suprastructurii, pe fațada de vest și pe cea de est, sunt vizibile fisuri adânci pe toată înălțimea pereților. Scara de acces la etaj este distrusă integral; așa cum reiese din materialul fotografic realizat în timp, spre deosebire de parter asupra căruia s-au executat în timp lucrări de modernizare, etajul prezintă degradări severe atât la nivelul elementelor structurale cât și al finisajelor. Fisurile adânci din pereții exteriori devin vizibile și la interior odată cu fisurarea finisajului. Tâmplăria lipsește aproape integral, iar în spațiile în care există, este distrusă în bună parte; geamurile sunt sparte sau lipsesc.

Fig.36. Fisuri adânci în pereții încăperilor de la etaj
Sursa: arhiva Companiei Municipale pentru Dezvoltare Durabilă, București

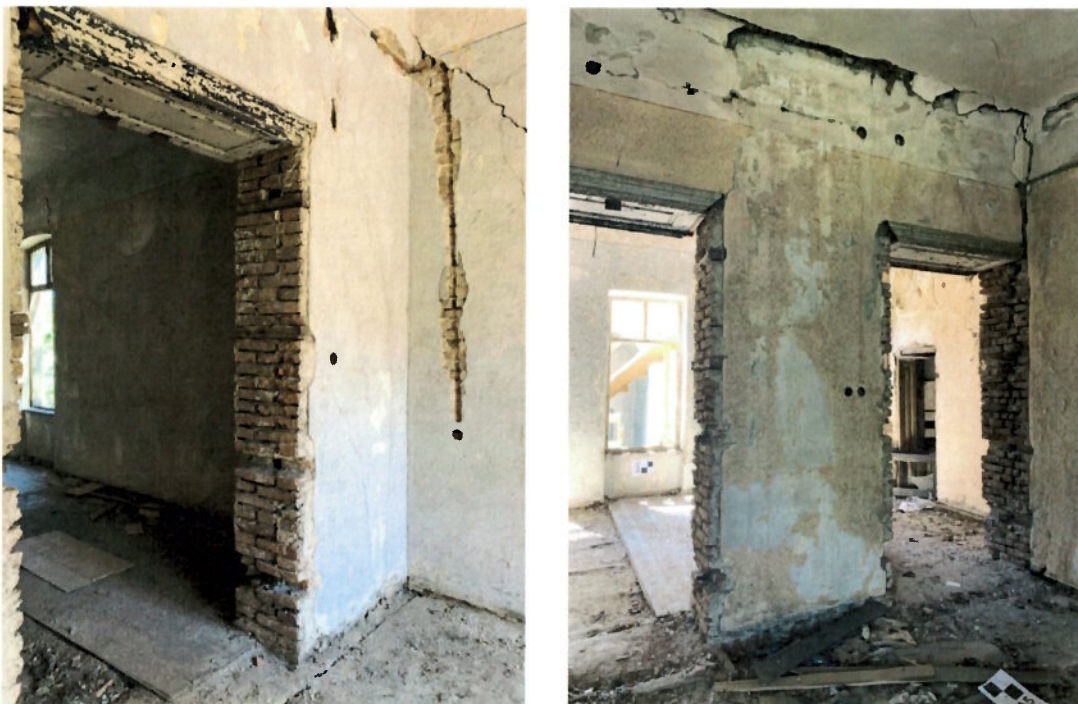
Fig.37., 38. Degradări structurale și la nivel de finisaj la etaj

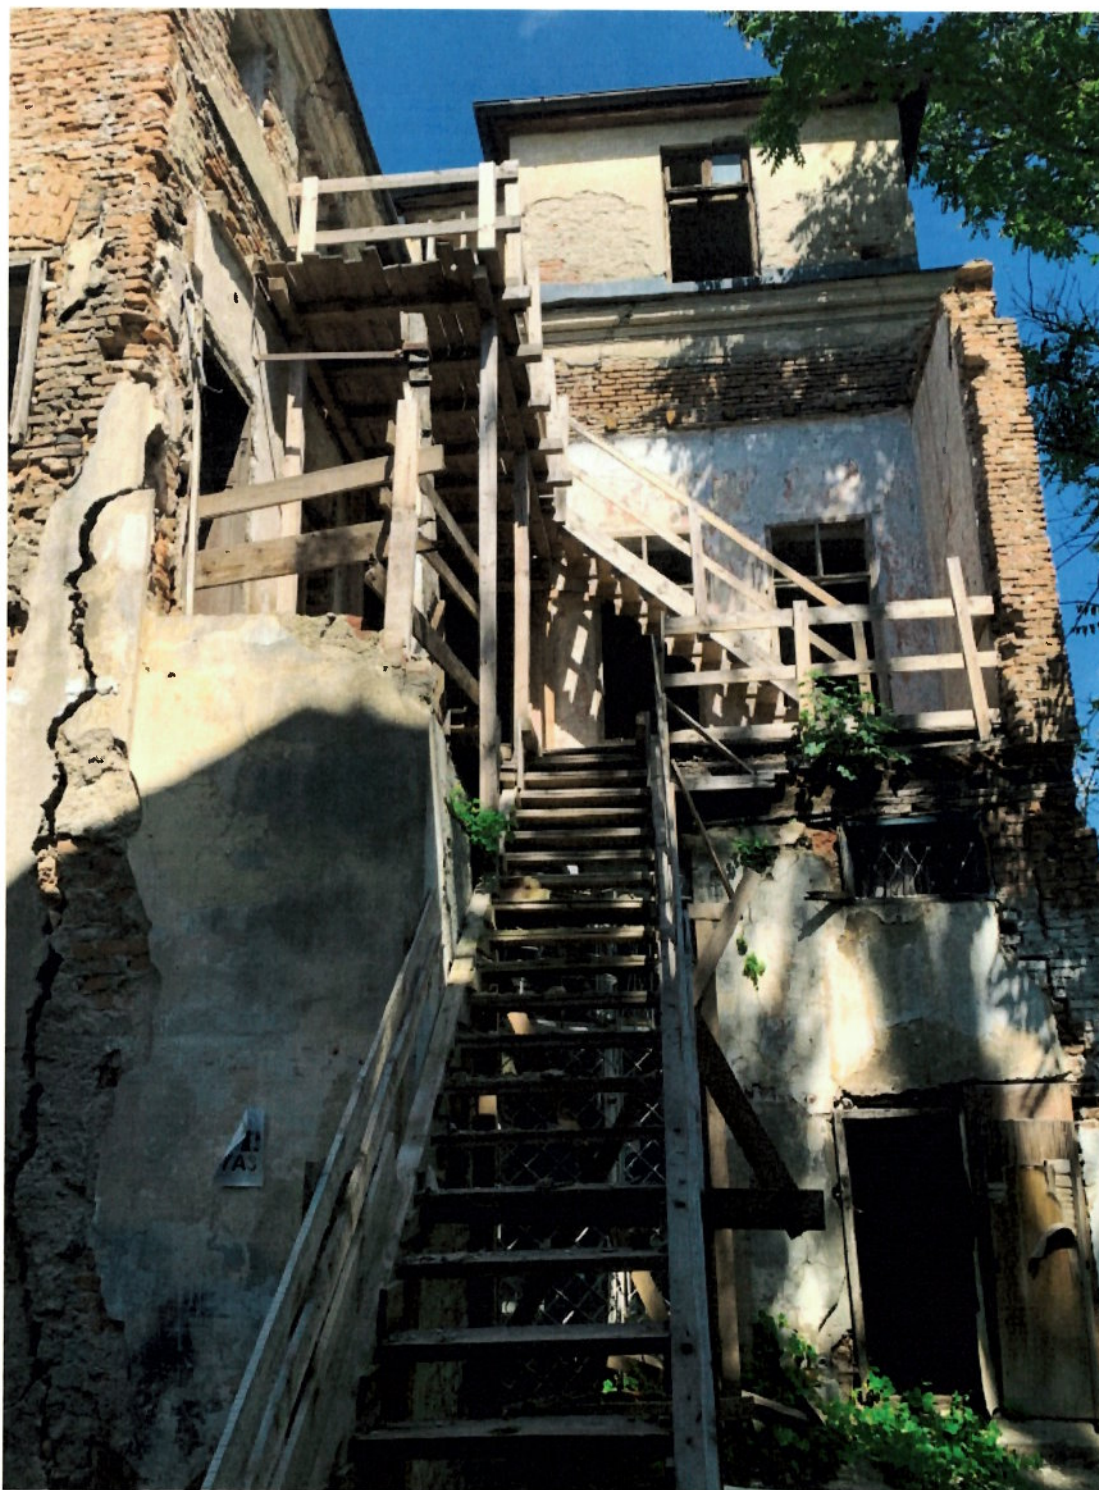
Fig.5. Degradări severe ale fațadei posterioare; cursiva din lemn care asigură accesul la etaj
Sursa: arhiva Companiei Municipale pentru Dezvoltare Durabilă, București

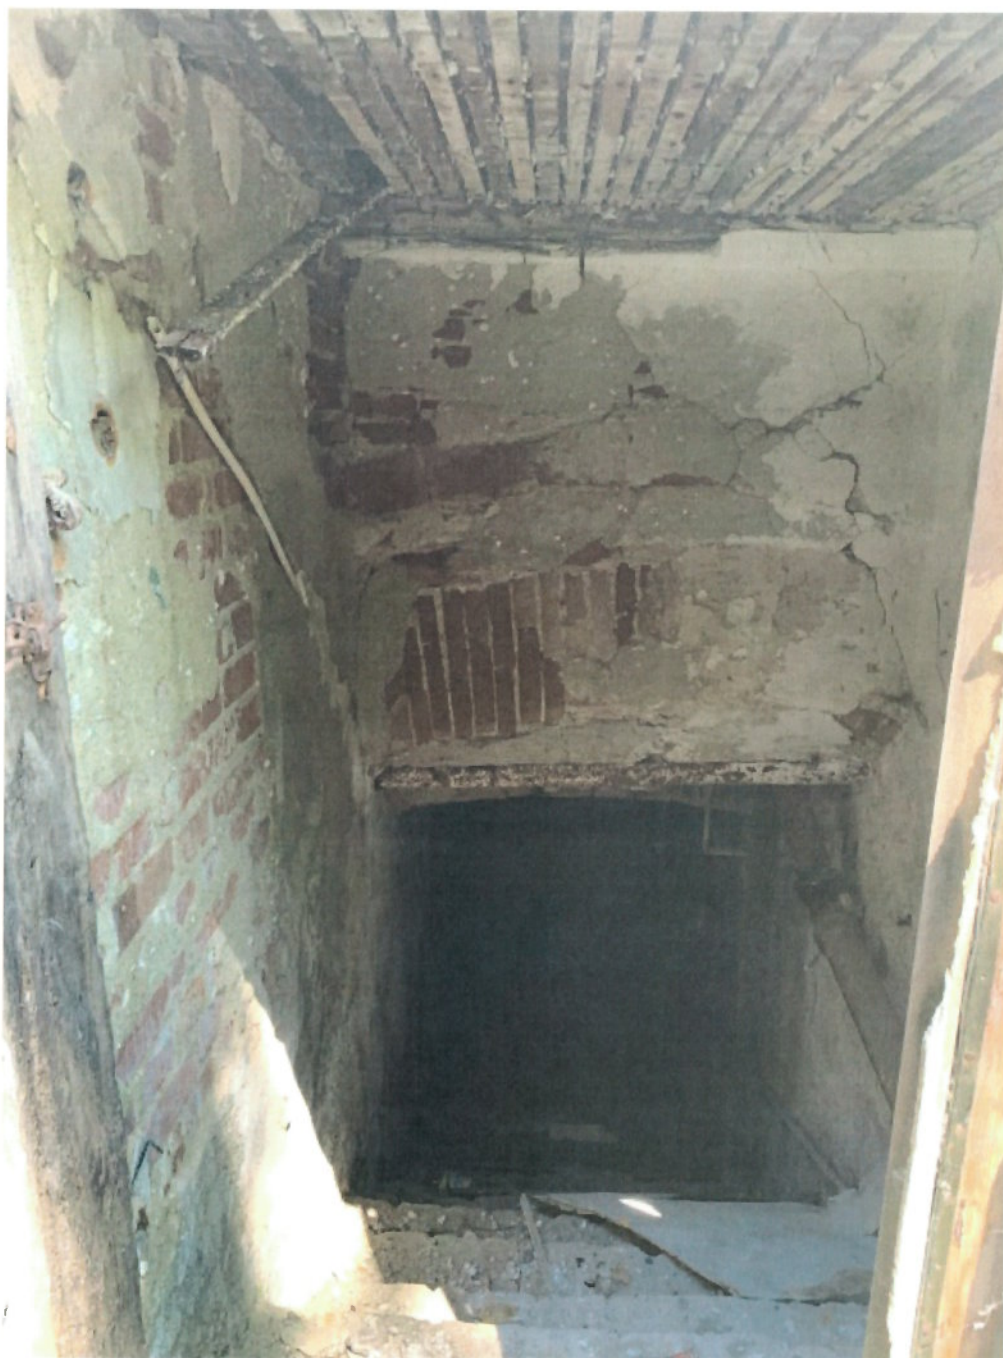
Fig.7. Infiltrații de apă în pereții subsolului

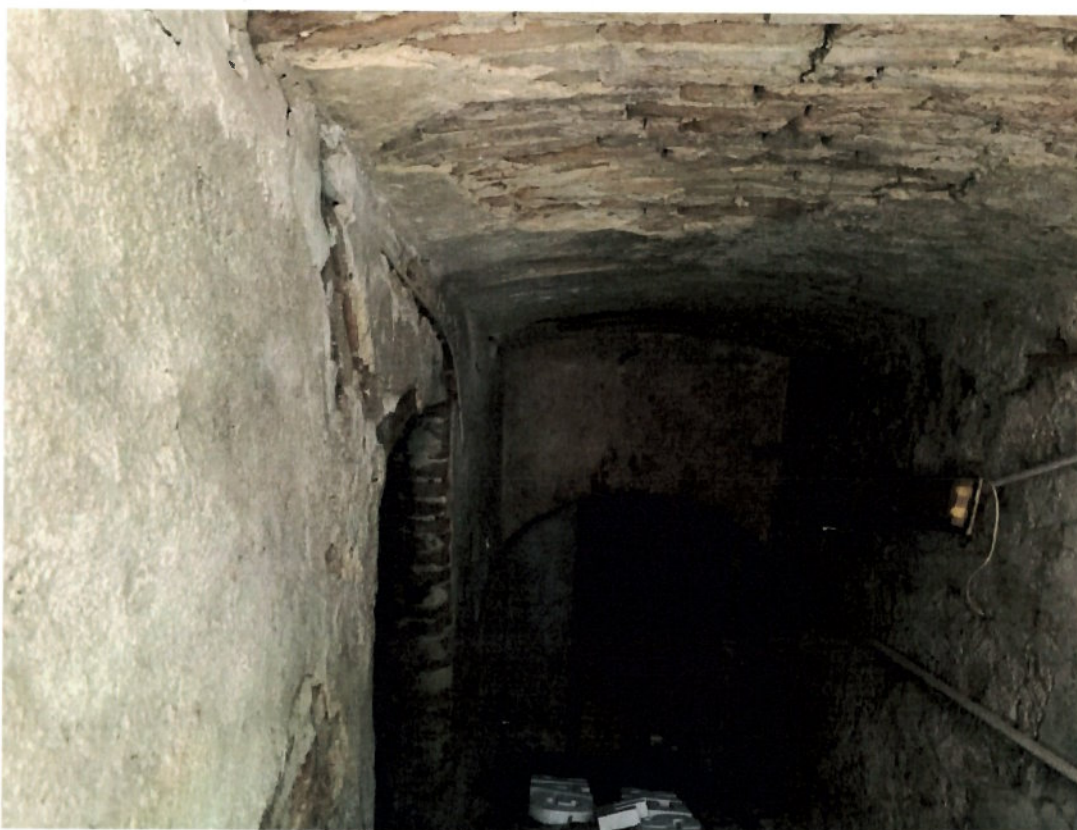
Fig.8. Infiltrații de apă în pereții subsolului

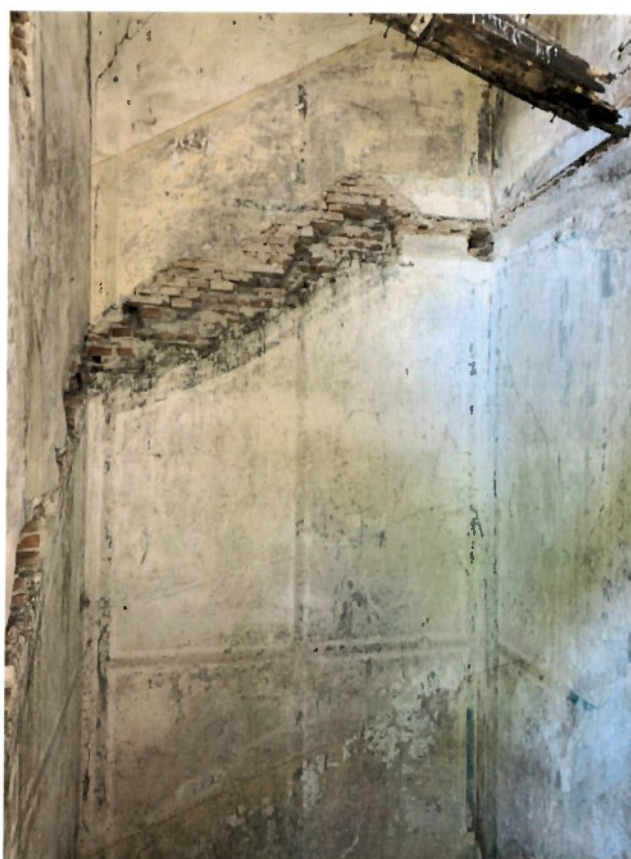
Fig.9. Casa scării – urmele scării din beton armat astăzi distrusă lăsate în pereții de zidărie

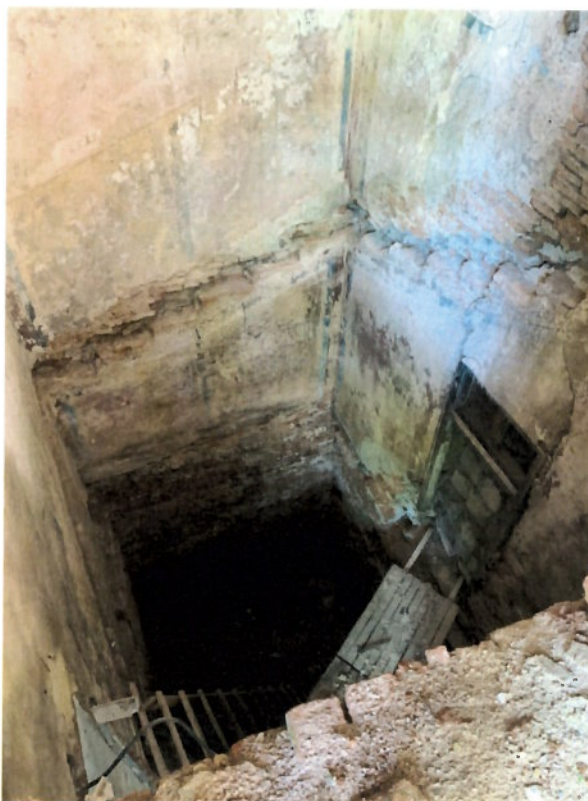
Fig.10. Casa scării – urmele scării din beton armat astăzi distrusă lăsate în pereții de zidărie
Sursa: arhiva Companiei Municipale pentru Dezvoltare Durabilă, București

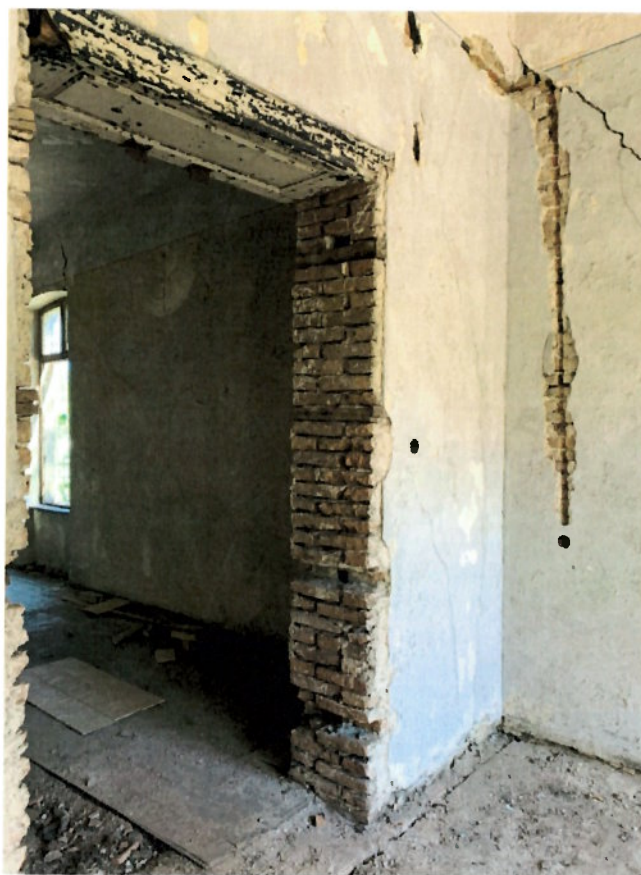
Fig.11. Degradări structurale și la nivel de finisaj la etaj
Sursa: arhiva Companiei Municipale pentru Dezvoltare Durabilă, București

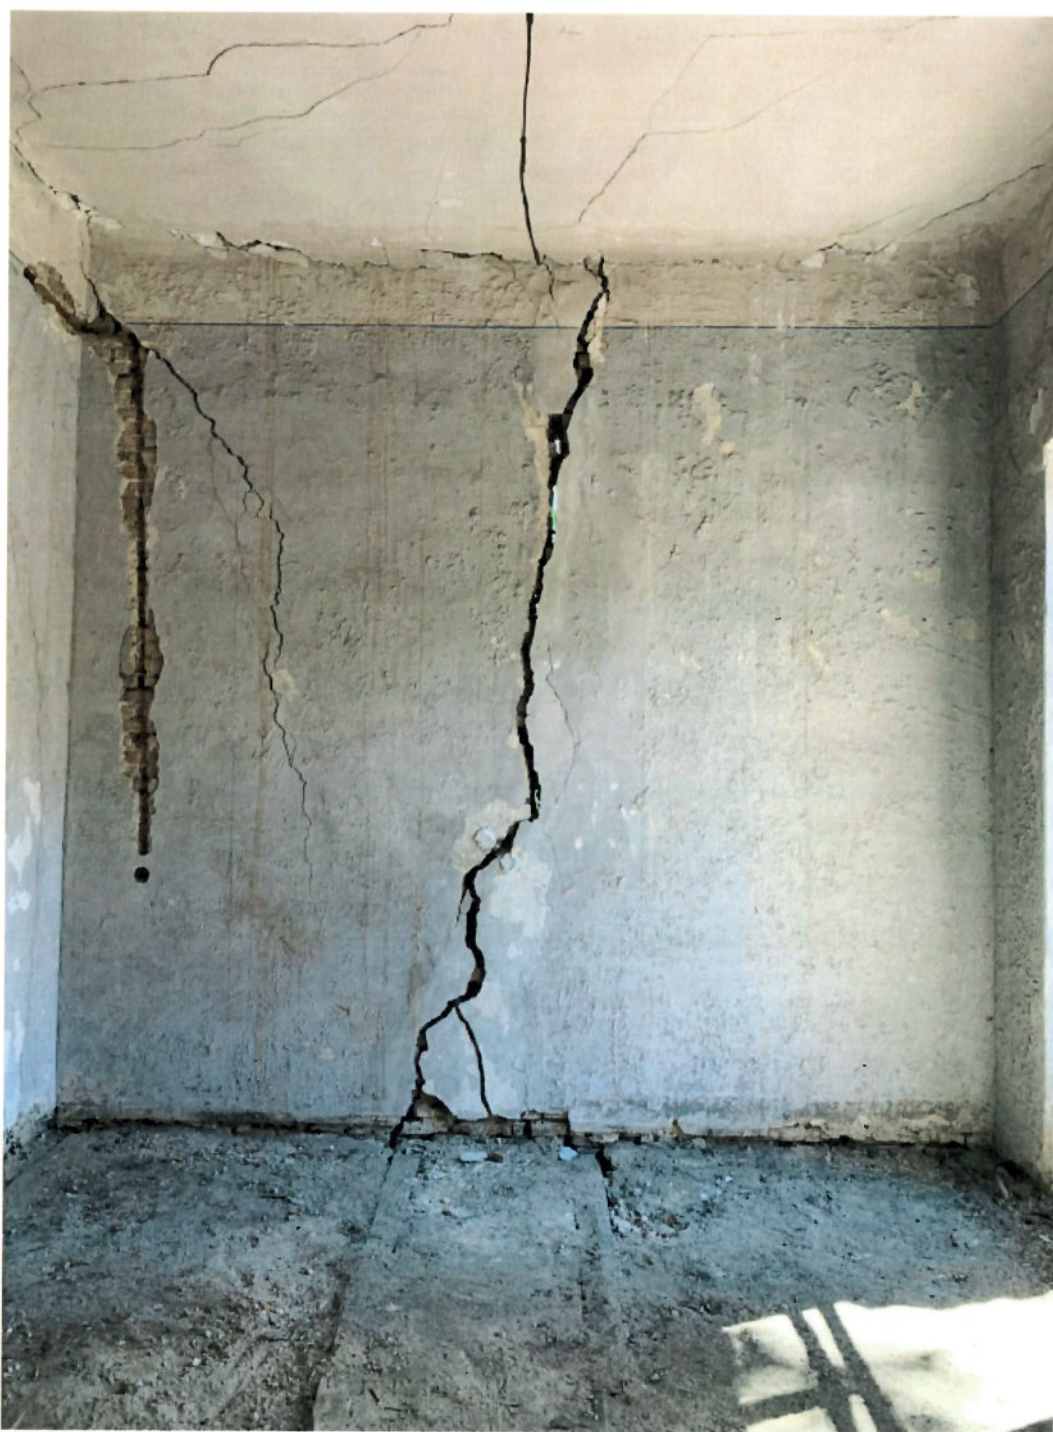
Fig.12. Fisuri adânci în pereții încăperilor de la etaj
Sursa: arhiva Companiei Municipale pentru Dezvoltare Durabilă, București

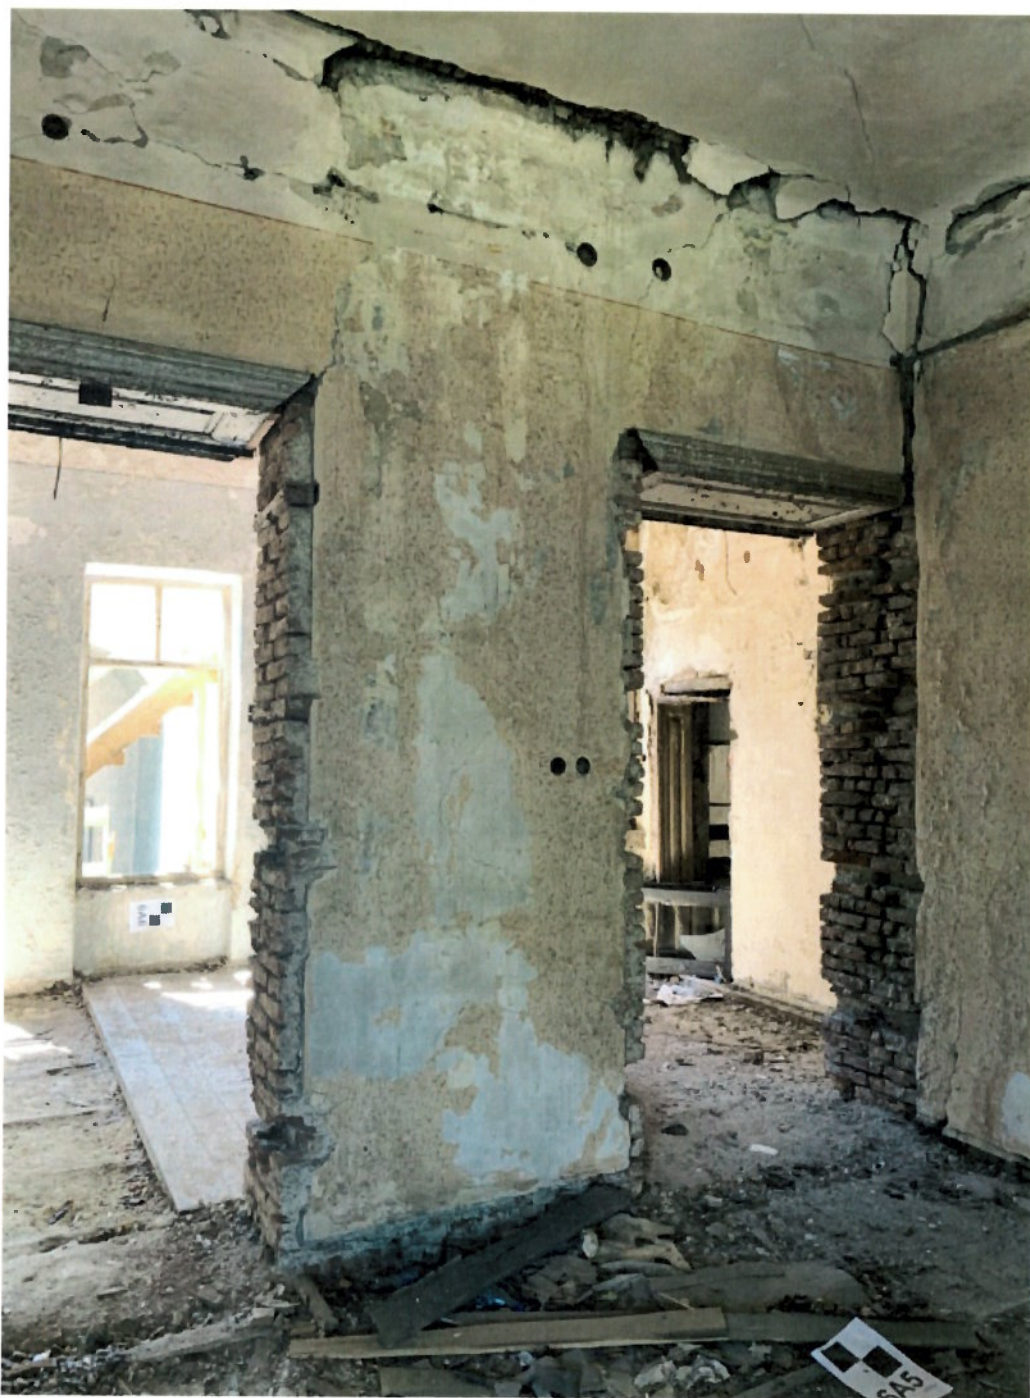
Fig.13. Degradări structurale și la nivel de finisaj la etaj

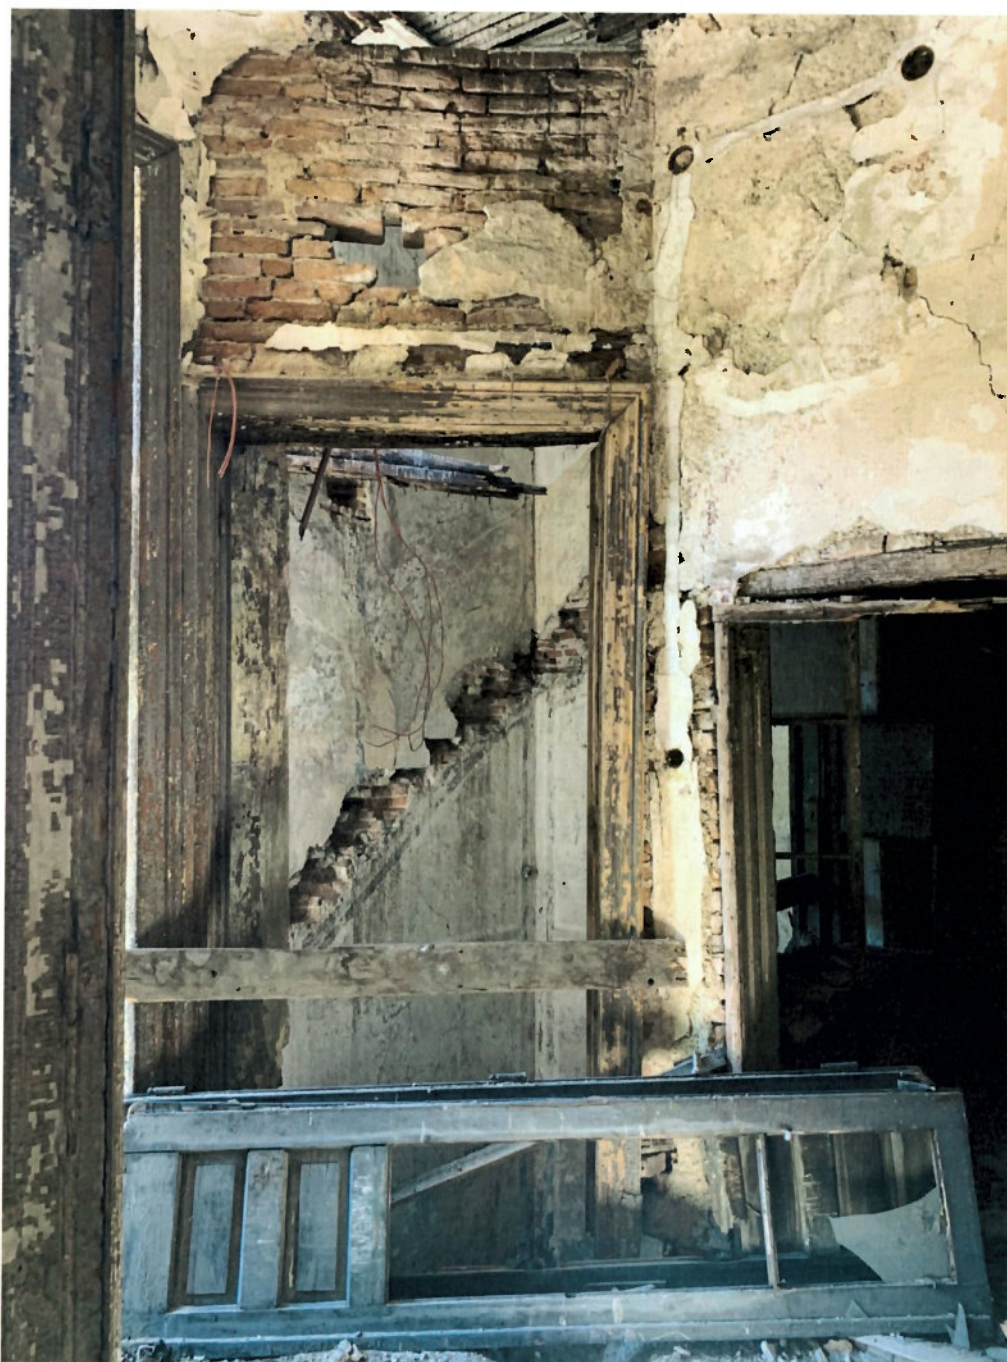
Fig.15. Urmele scării din beton armat, toc de uşă profilat din lemn (posibil original), tâmplărie degradată
Sursa: arhiva Companiei Municipale pentru Dezvoltare Durabilă, Bucureşti
