# REFERAT TEHNIC

AMCCRS CS6

Bulevardul Dacia, numărul 53, Sector 1, Municipiul București

ULTRATEST SRL

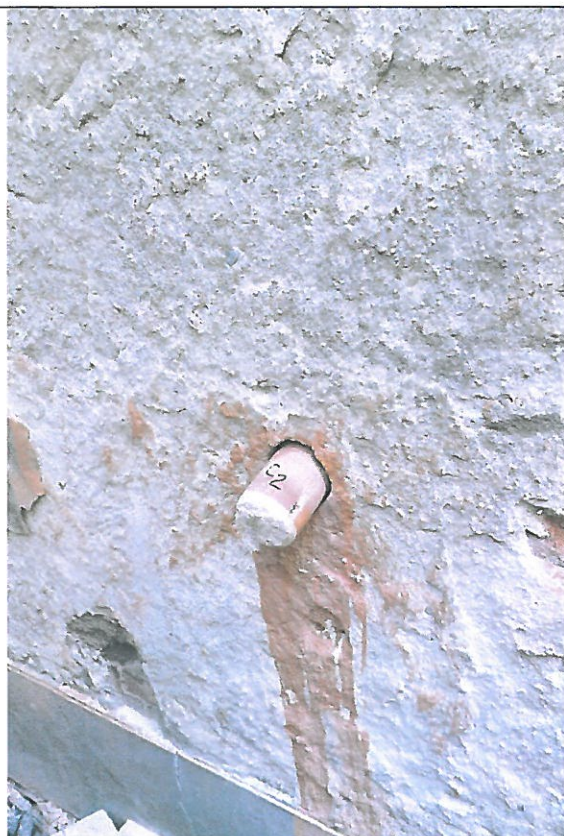
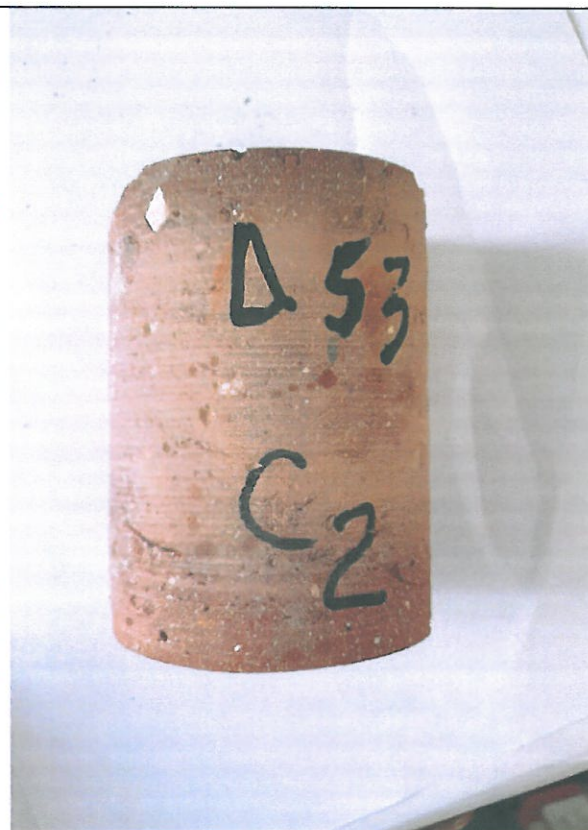
## 2.2 ZONĂ PRELEVARE CAROTA C2

**Zonă prelevare carota C<sub>2</sub>**

**Element vertical Parter**

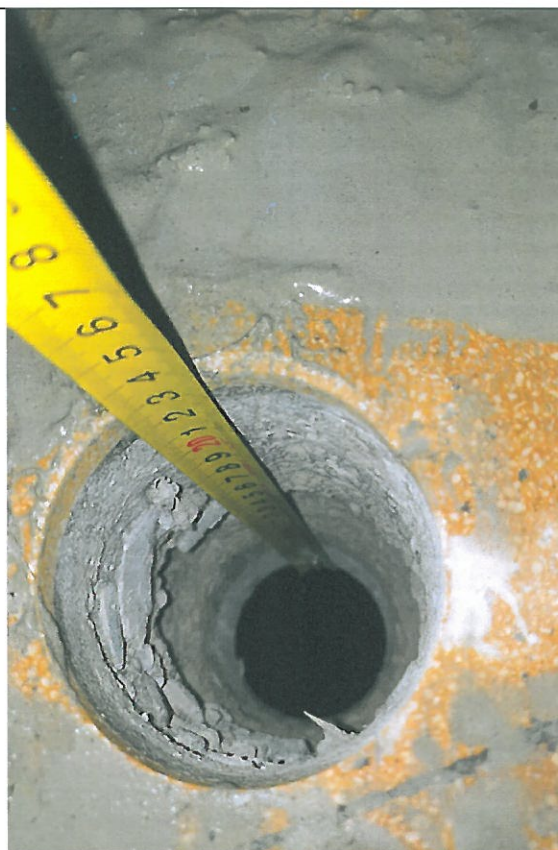
## 2.10 ZONĂ PRELEVARE CAROTA C10

### Zonă prelevare carota C<sub>10</sub>

Planșeu Parter

Grosime 23 cm

Mozaic 3 cm

Șapă 10 cm

Beton 10 cm

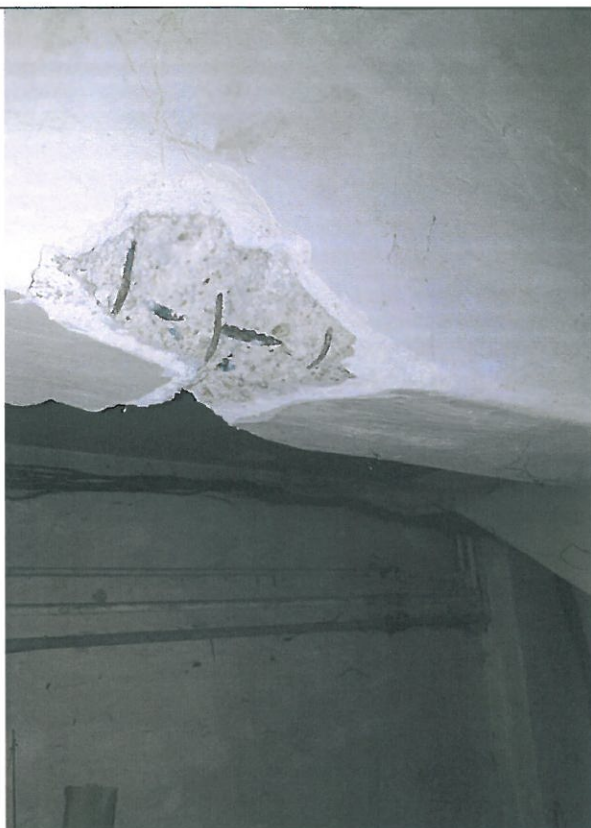
## 3.2 ARMARE GRINDĂ G2 SUBSOL

**30/70 cm**

- **2 bare OB  $\varnothing$  16**
- **Etrier OB  $\varnothing$  6 cu dispunere la 20 cm**

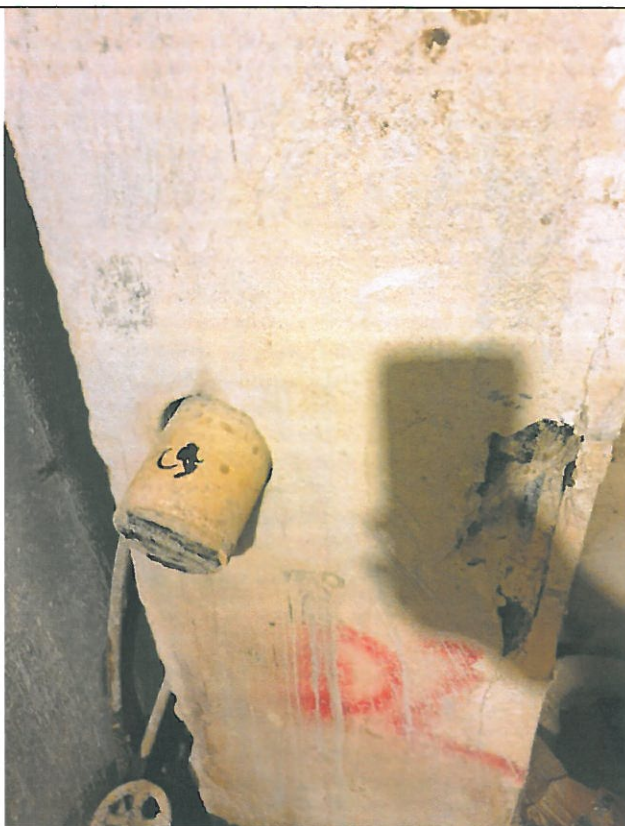
## 3.3 ARMARE STÂLP S1 SUBSOL

40/50 cm

- 3 bare OB  $\varnothing$  16
- Etrier OB  $\varnothing$  6 cu dispunere la 20 cm

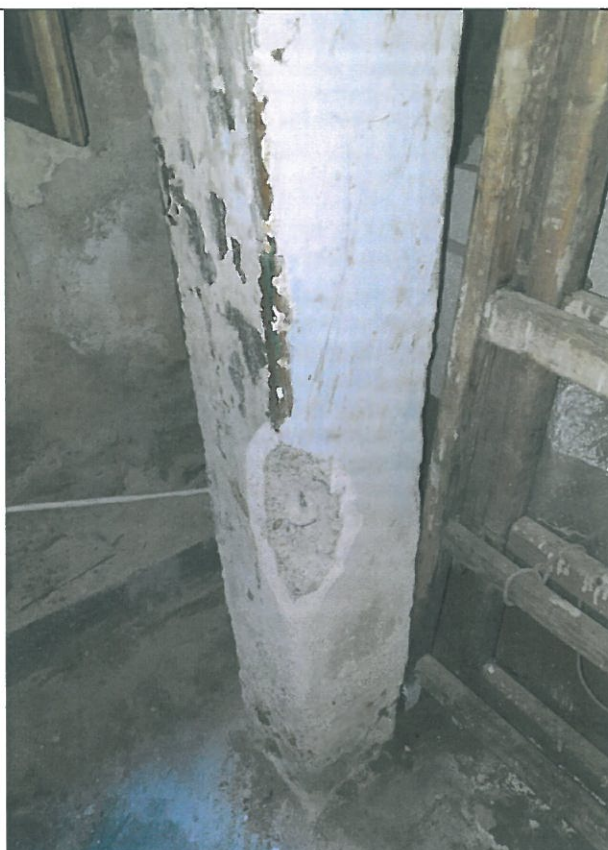
### 3.4 ARMARE STÂLP S2 SUBSOL

**25/25 cm**

- **2 bare OB Ø 16**

- **Etrier OB Ø 6 cu dispunere la 20 cm**

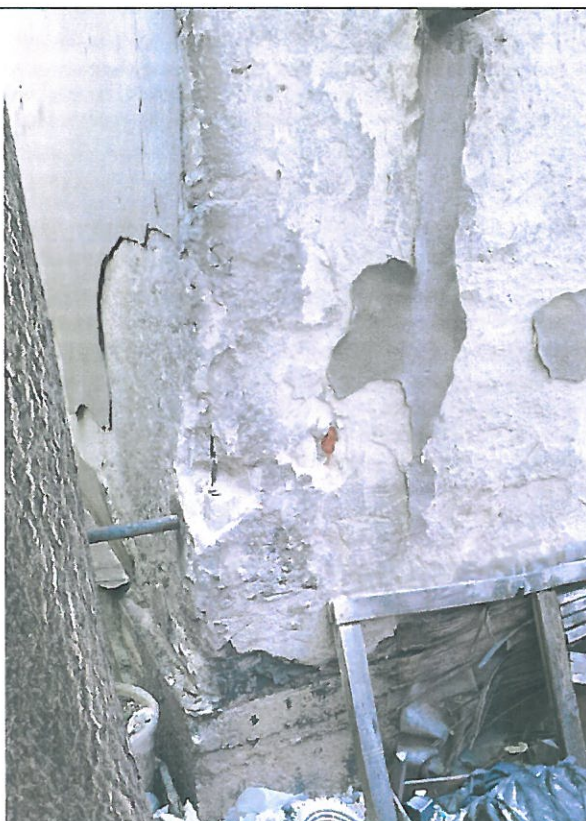
### 3.5 ARMARE STÂLP S3 PARTER

**30/30 cm**

- **3 bare OB  $\varnothing$  16**

- **Etrier OB  $\varnothing$  6 cu dispunere la 20 cm**

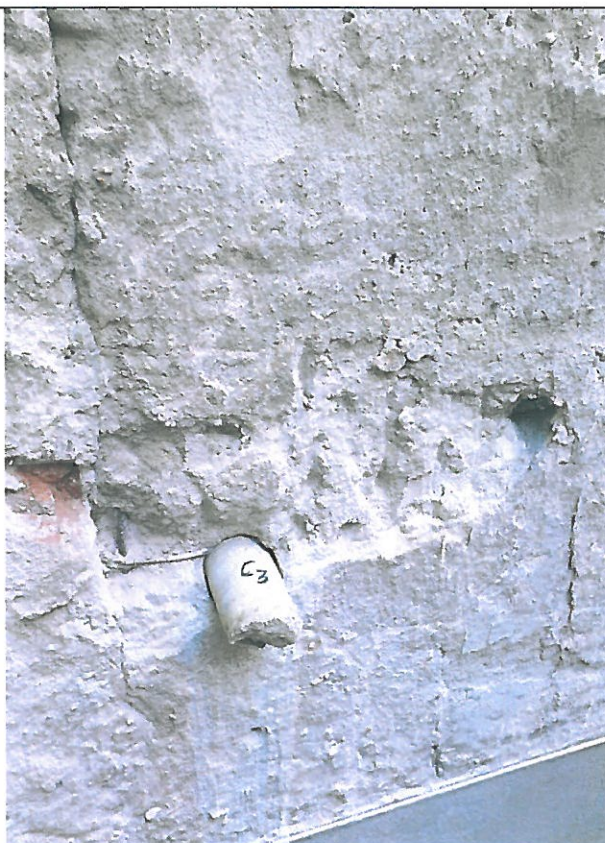
### 3.6 ARMARE STÂLP S4 PARTER

**30/30 cm**

- **3 bare OB  $\varnothing$  16**
- **Etrier OB  $\varnothing$  6 cu dispunere la 20 cm**

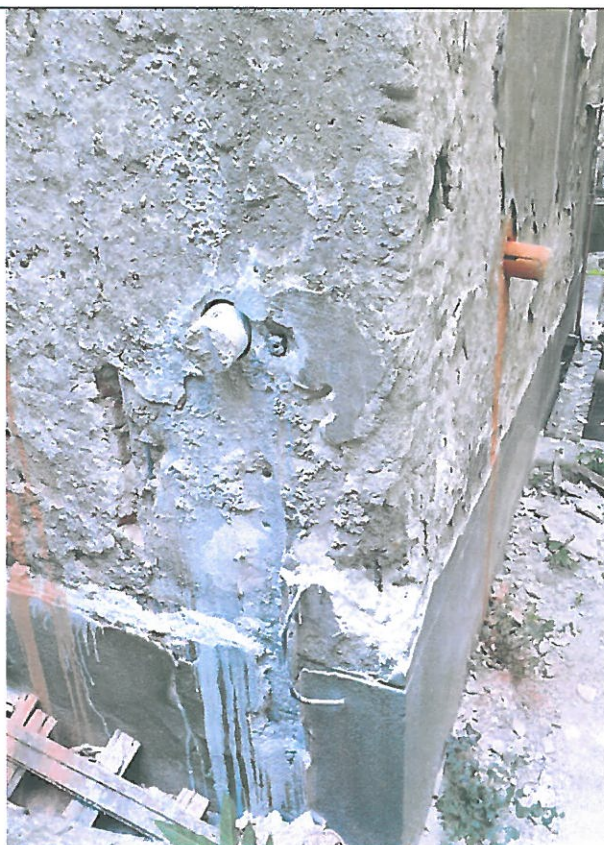
## 3.7 ARMARE STÂLP S5 PARTER

**30/60 cm**

- **3 bare OB  $\varnothing$  16**
- **Etrier OB  $\varnothing$  6 cu dispunere la 20 cm**

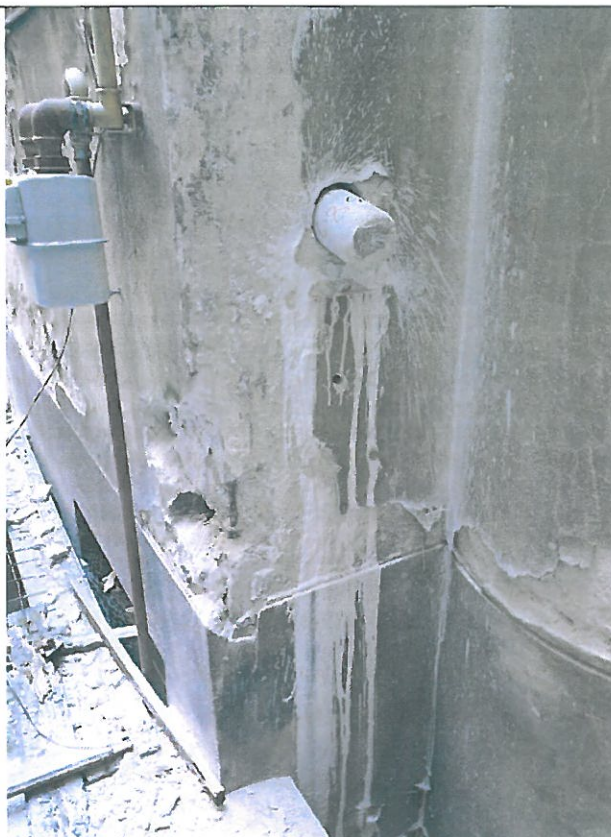
### 3.8 ARMARE STÂLP S6 SUBSOL

**30/60 cm**

- **3 bare OB  $\varnothing$  16**
- **Etrier OB  $\varnothing$  6 cu dispunere la 20 cm**

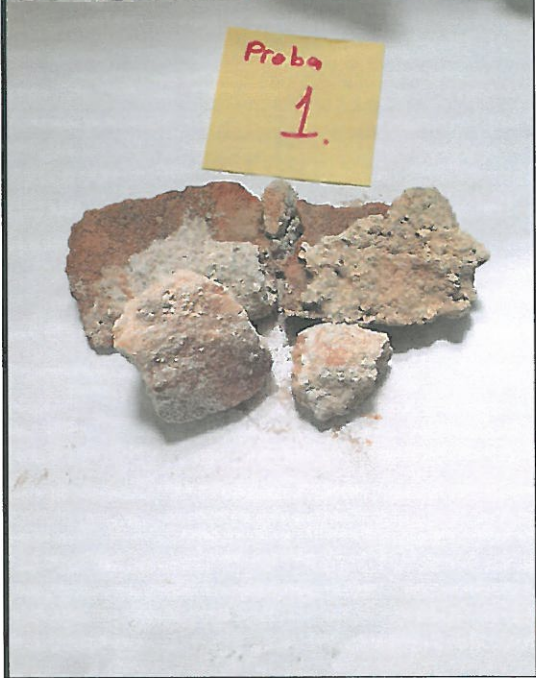
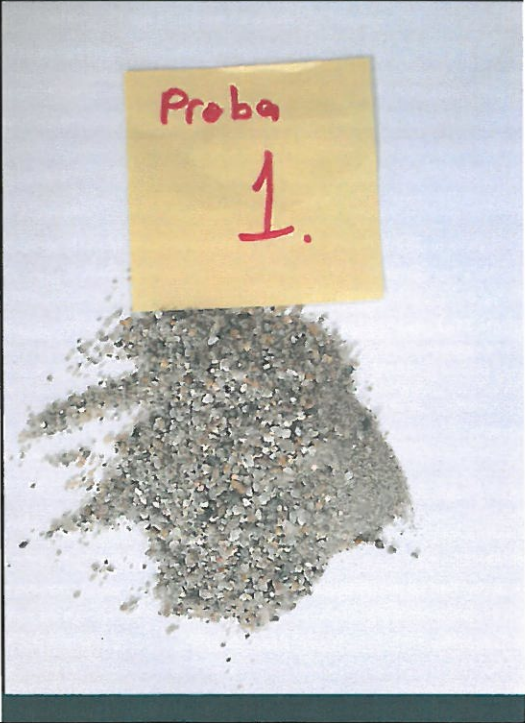
<p align="center"><b>Proba brută P1-UN 07</b></p>	<p align="center"><b>Proba P1-UN 07 după dezagregare.</b></p>

<b>Nr. Crt.</b>	<b>Caracteristica determinată</b>	<b>U.M</b>	<b>Valoare obținută</b>	<b>Metoda de lucru</b>
1	Conținut liant	%	22,3	Normativ MP 007-99 ITL C-01
2	Natura liantului	-	Var	
3	Conținut agregat	%	77,6	
4	Natura agregatului	-	Nisip de râu

Din punct de vedere al compoziției chimice, proba poate corespunde mărcii M4Z.  
Aprecierea are caracter informativ, deoarece pe materialul extras din operă nu se poate efectua determinarea rezistenței la compresiune. Încadrarea s-a făcut după C17-82 „Instrucțiuni tehnice privind compoziția și proprietățile materialelor de zidărie și tencuială”.

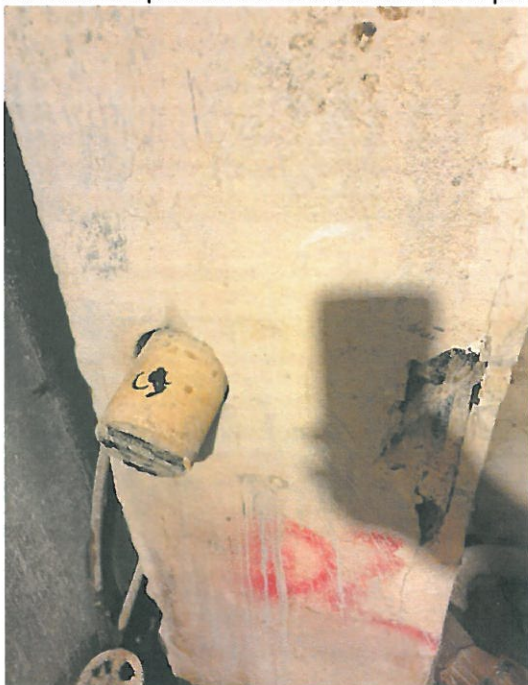
**1. Element încercat: Stâlp Subsol2: 40/50 cm**

Rezultatele pachometriei efectuate sunt prezentate în Planșa nr. 1

Tip oțel:	<b>Barele longitudinale, etrieri – . OB</b>
Diametrul armăturii $\phi$ (mm):	Barele longitudinale au diametrul $\phi$ 16, iar etrierii au diametrul $\phi$ 6
Dispunere barelor de armătură	Bare longitudinale – 3. bare în secțiune (16) Etrieri – interval mediu de dispunere 20 cm
Grosimea stratului de acoperire:	Acoperirea cu beton este cuprinsă între .2 și .5 cm în zonele decopertate.
Observații:	Armătura prezintă urme de coroziune.

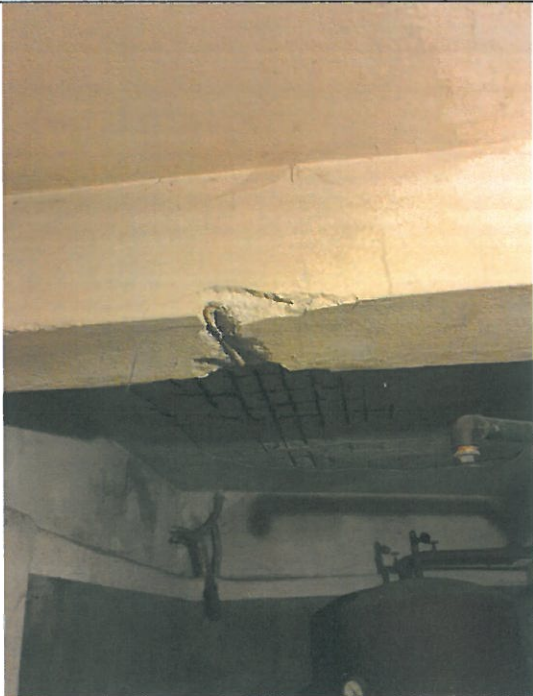
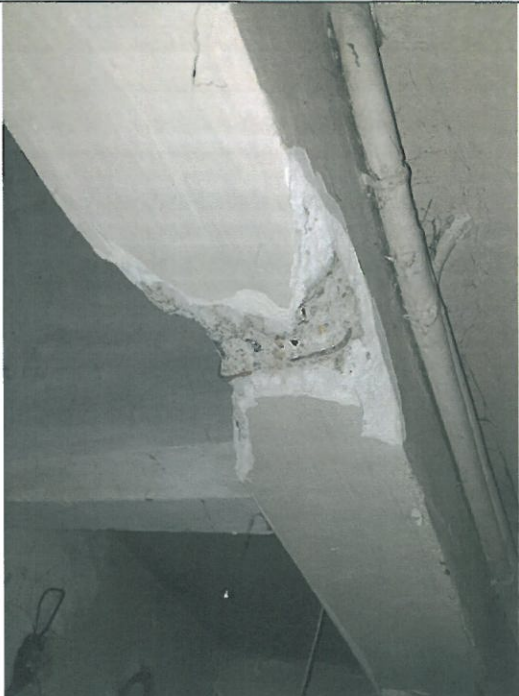
**2. Element încercat: Grinda 30/30**

<p style="text-align: center;"><b>30/30 cm</b></p> <ul style="list-style-type: none"> <li>- 3 bare OB <math>\phi</math> 16</li> <li>- Etrier OB <math>\phi</math> 6 cu dispunere la 20 cm</li> </ul>

Tip oțel:	<b>Barele longitudinale, etrieri – OB</b>
Diametrul armăturii $\phi$ (mm):	Barele longitudinale au diametrul $\phi$ . 16, iar etrierii au diametrul $\phi$ .6
Dispunere barelor de armătură	Bare longitudinale – 3bare la partea de jos Etrieri – interval mediu de dispunere .20 cm
Grosimea stratului de acoperire:	Acoperirea cu beton este cuprinsă între 2 și .4. cm în zonele decoperite.
Observații:	Armătura prezintă urme de coroziune.

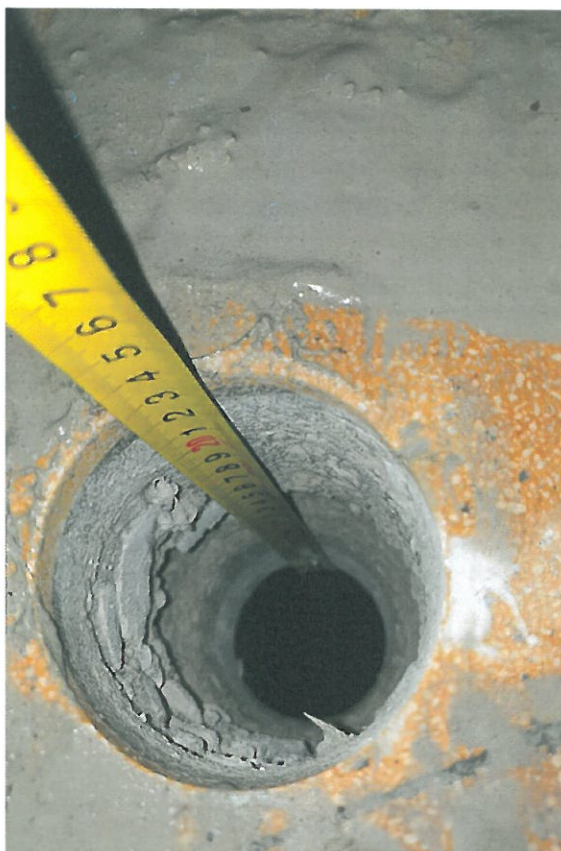
### **3. Element încercat: Planseu.**

Rezultatele pachometriei efectuate sunt prezentate în Planșa nr. ..1..

Tip oțel:	Barele de armare planșeu – OB.
Diametrul armăturii $\phi$ (mm):	Barele au diametrul $\phi$ 6,
Dispunere barelor de armătură	Bare de armare la partea de jos
Grosimea stratului de acoperire:	Acoperirea cu beton este cuprinsă între .3. și .5. cm în zonele decopertate.
Observații:	Armătura prezintă urme de coroziune.
