EXPERTIZA TEHNICA

(rezistenta si stabilitate A1)

in vederea evaluarii seismice si stabilirii masurilor de interventie pentru
Constructia D+P+3E din Str. Al. Macedonski nr. 10, Bucuresti

Nr. expertiza: SMK16/2021

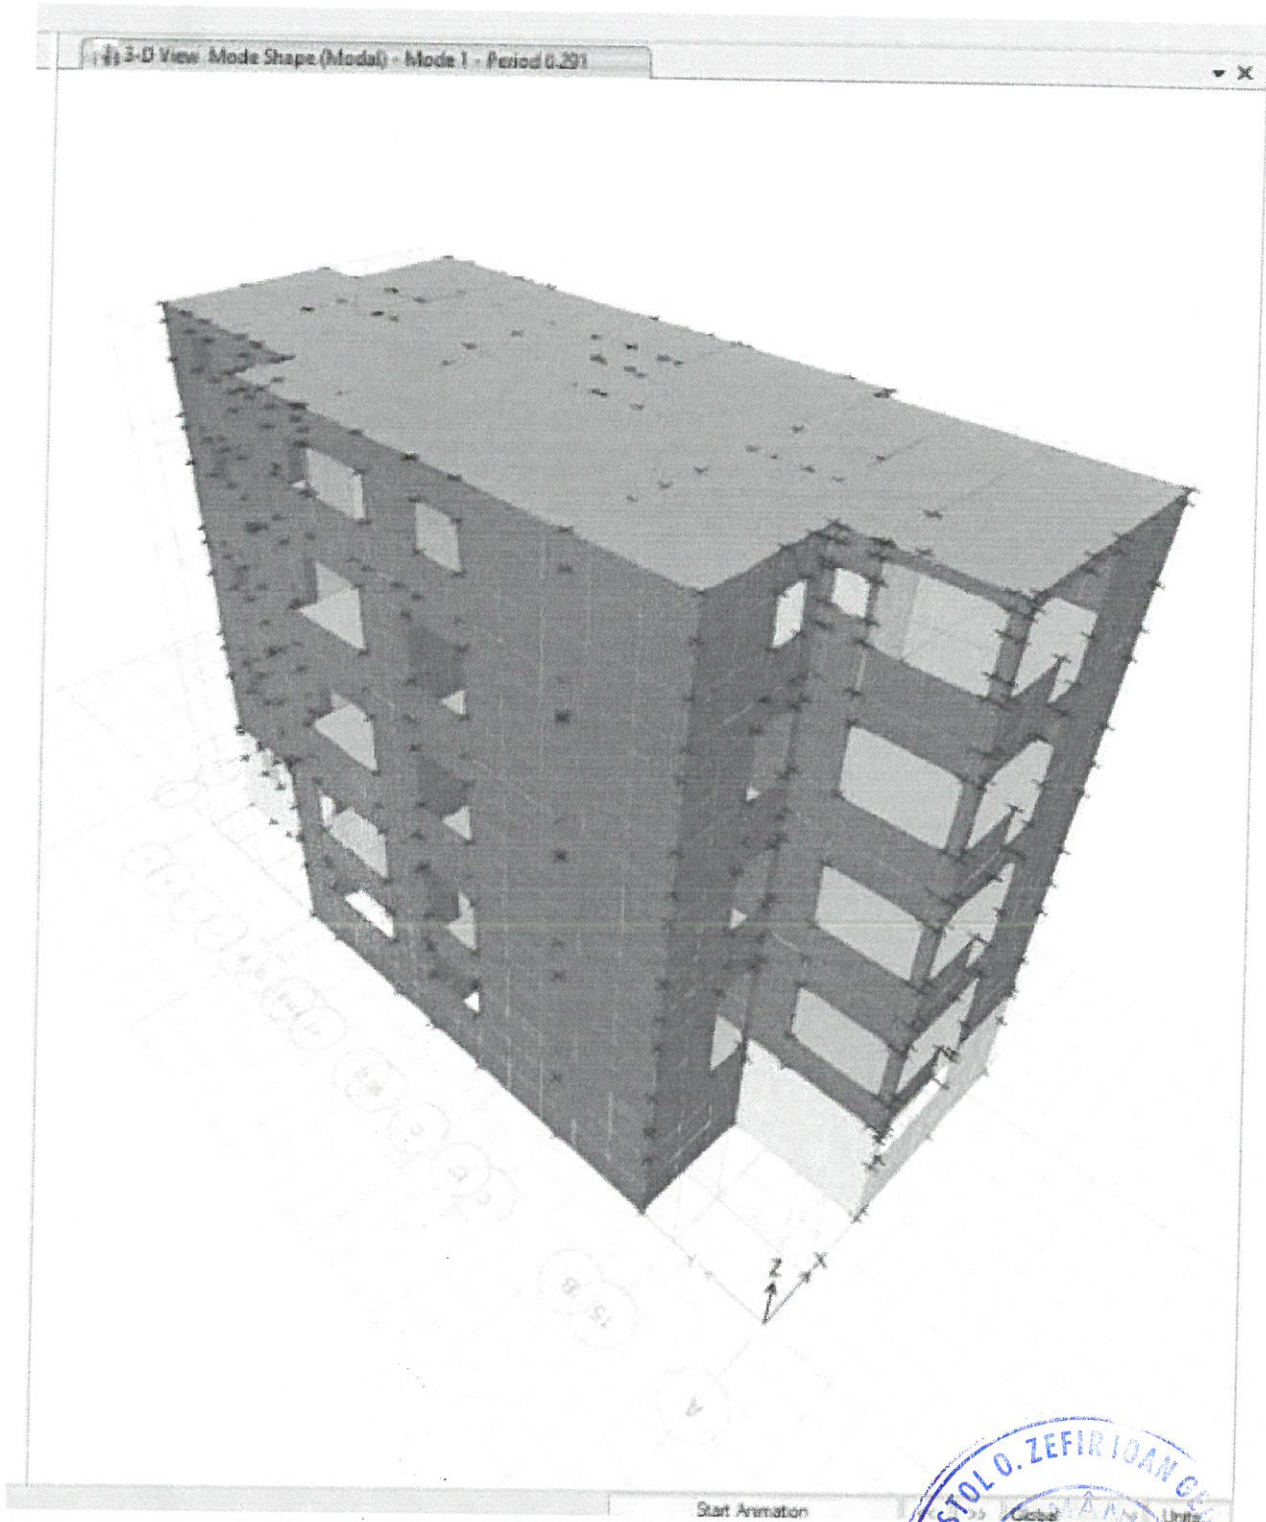
Model 3D - Constructie D+P+3E, Perioada in modul 1

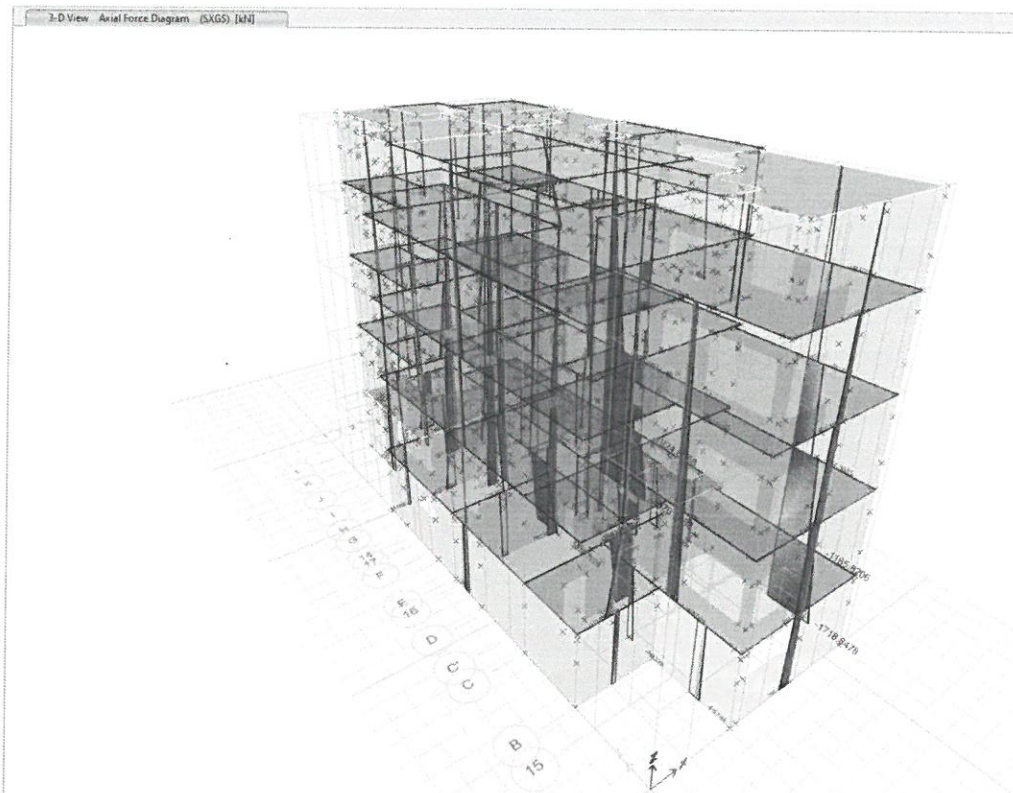
Diagrama de axiale N - Combo SXGS

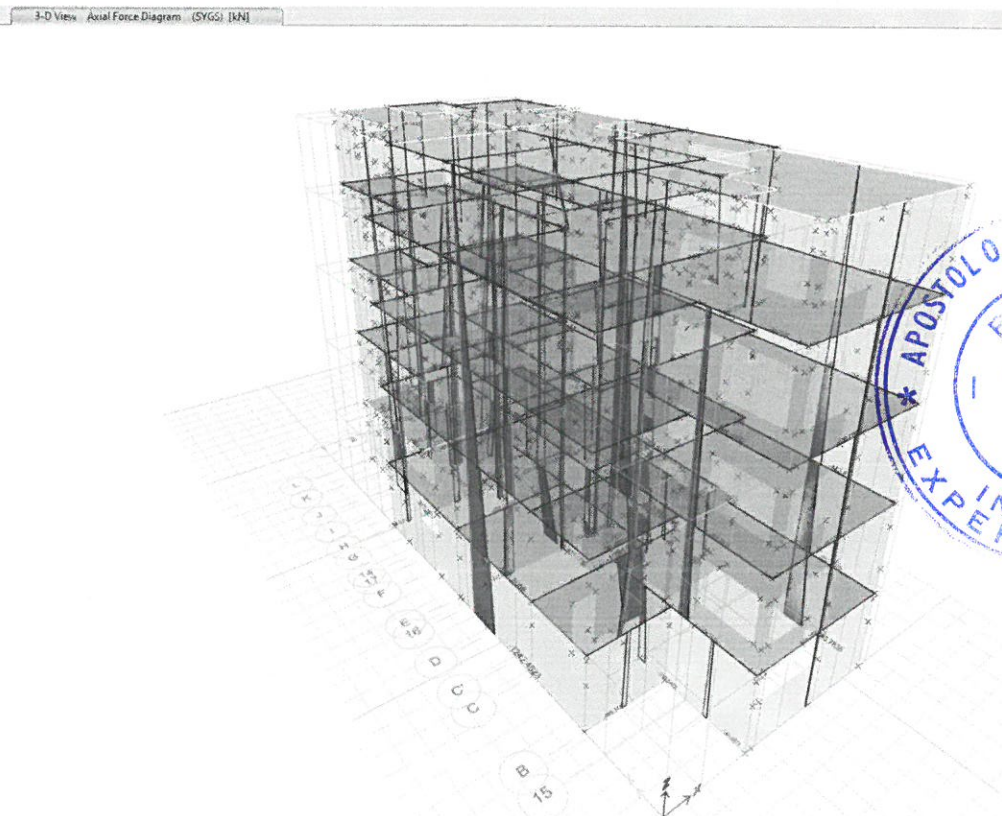
Diagrama de axiale N - Combo SYGS

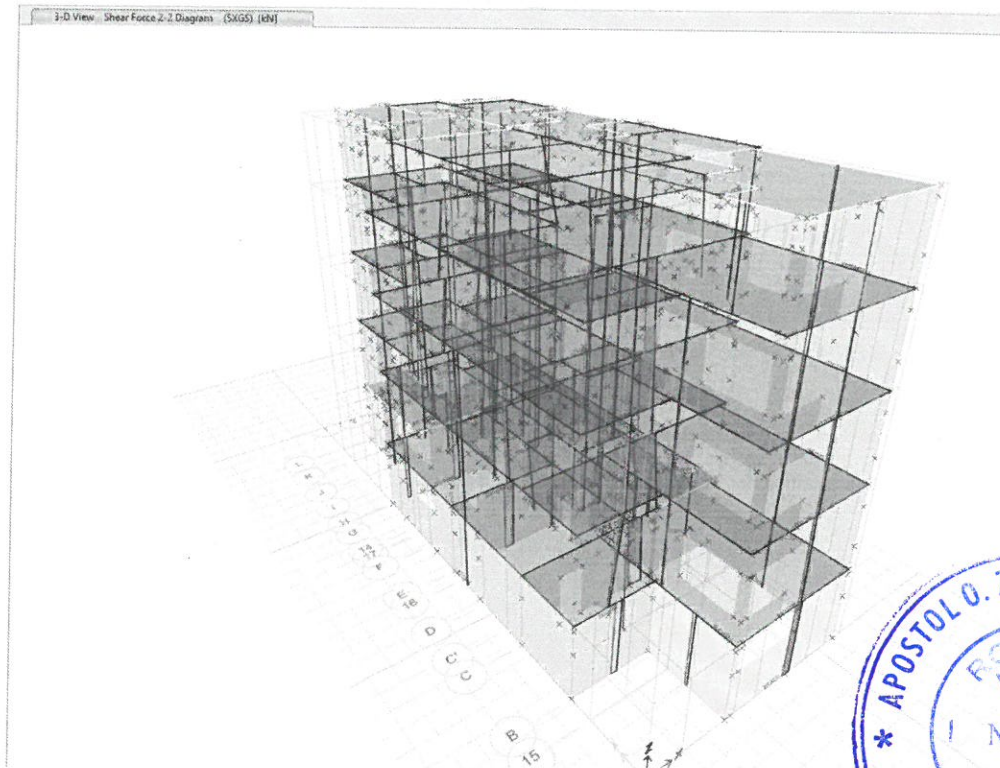
Diagrama de taietoare T - Combo SXGS

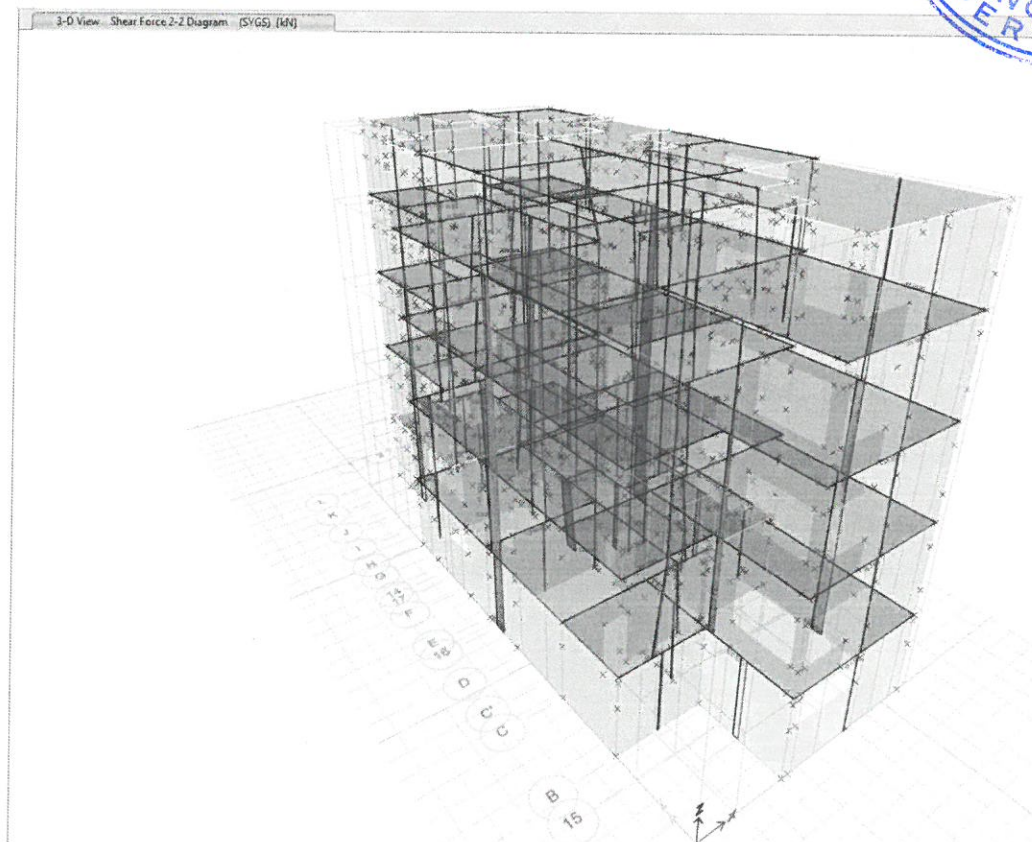
Diagrama de taietoare T - Combo YGS

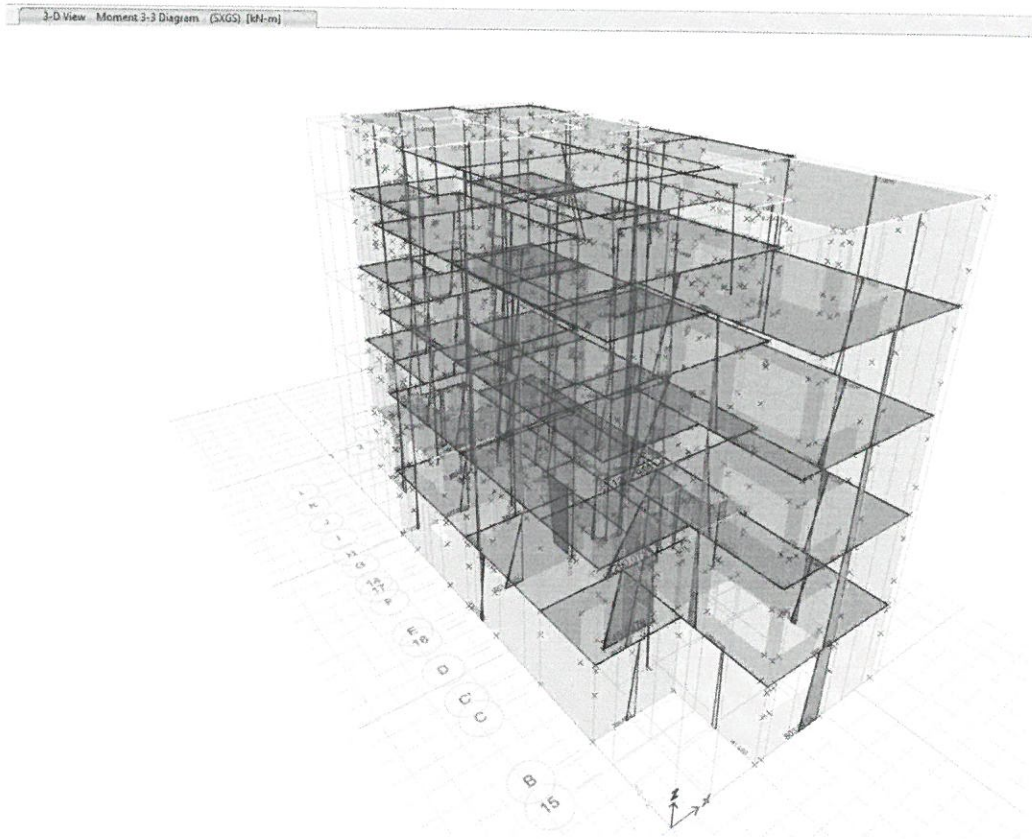
Diagrama de momente M - Combo SXGS

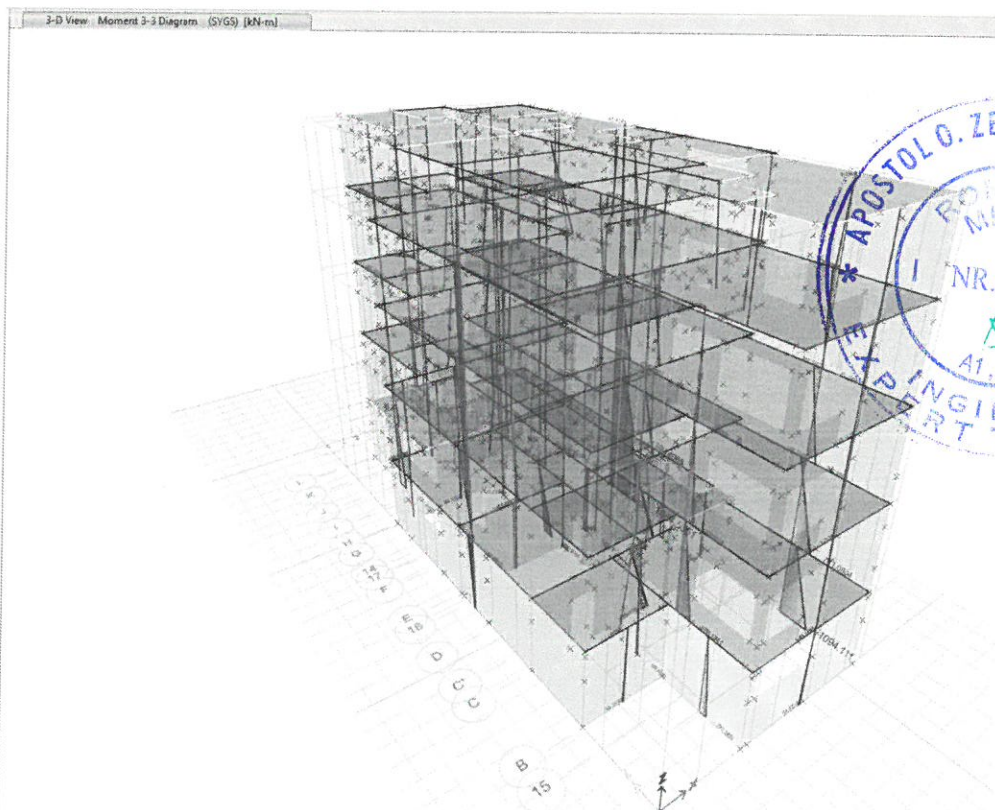
Diagrama de momente M - Combo SYGS

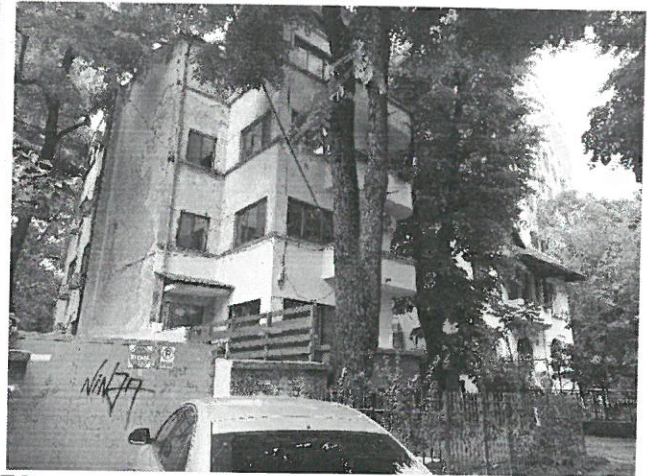
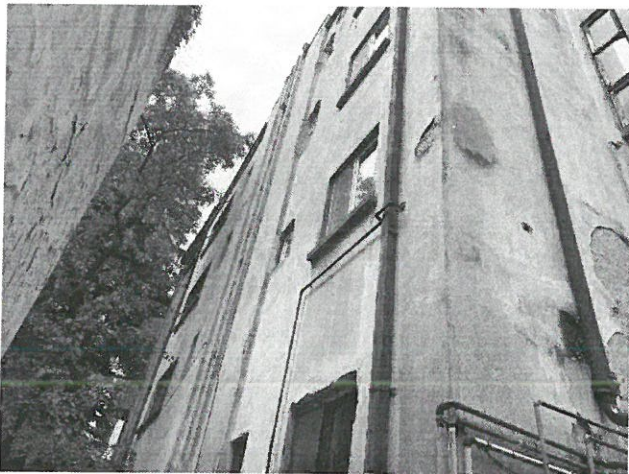
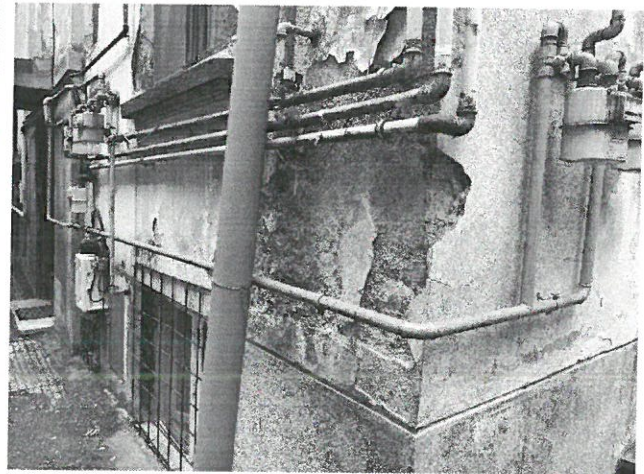
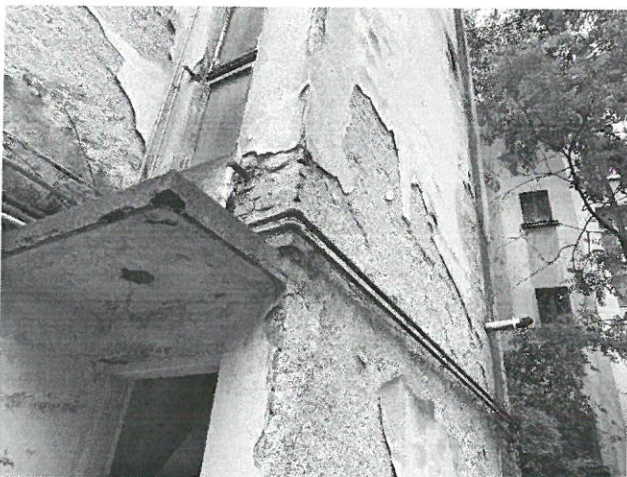
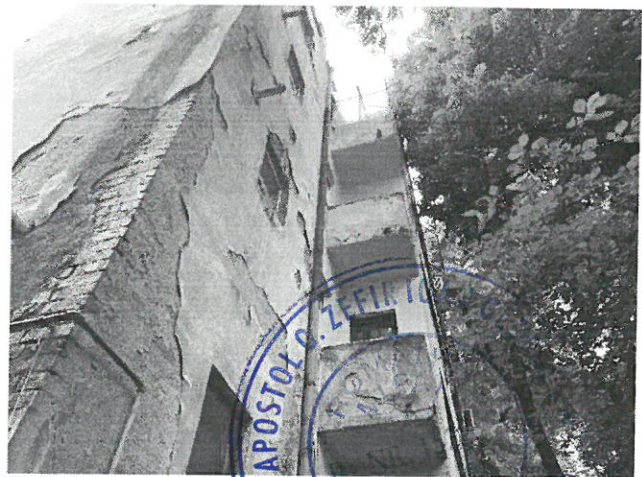
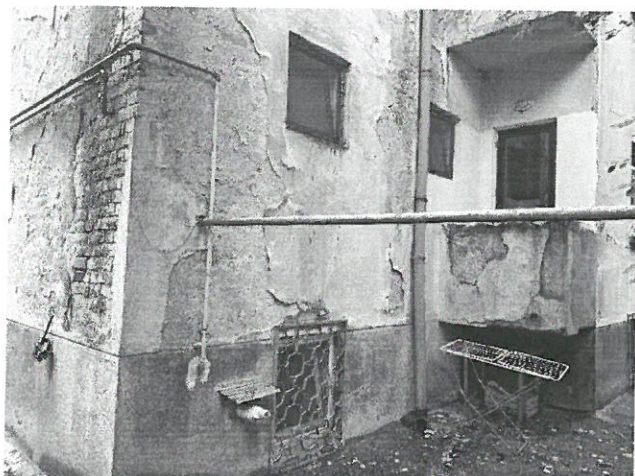
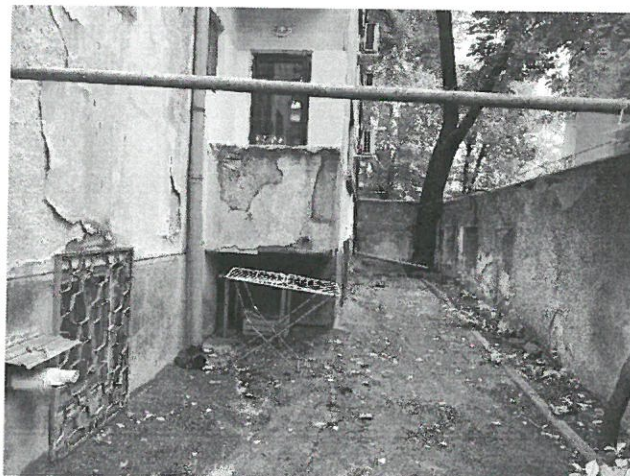
F2...F8 – Fotografii fatade: tencuieli clasice degradate din cauza penetrării apelor meteorice și lipsei de întreținere; desprinderea și caderea tencuielii exterioare, fisuri și exfolieri, absorbție capilară de umiditate la nivelul demisolului.

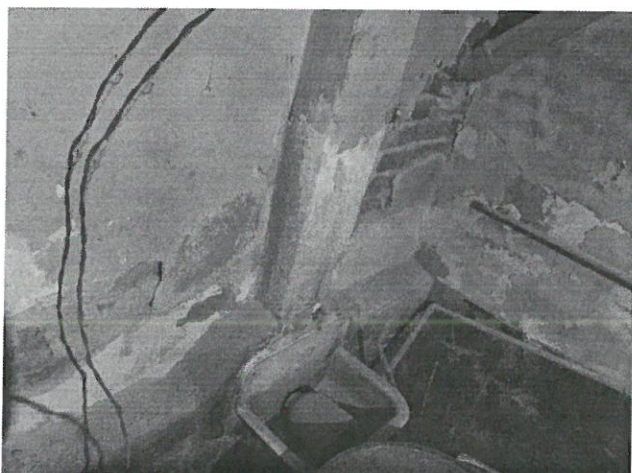
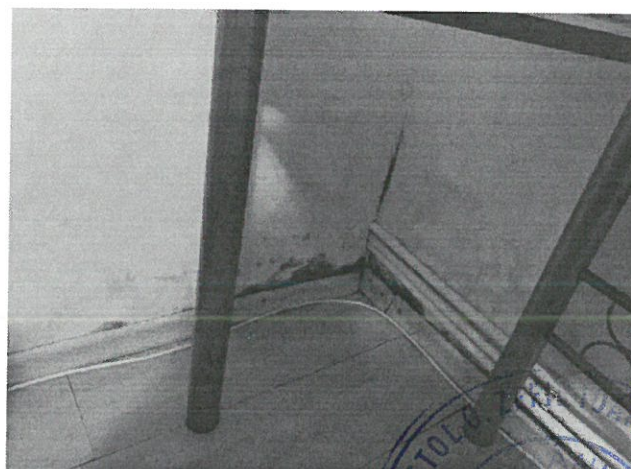
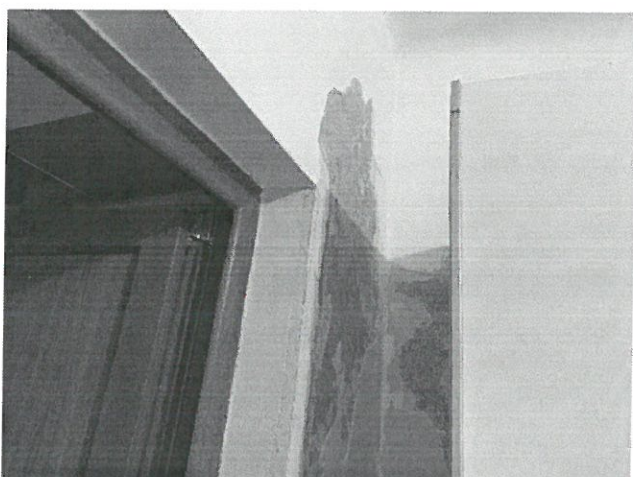
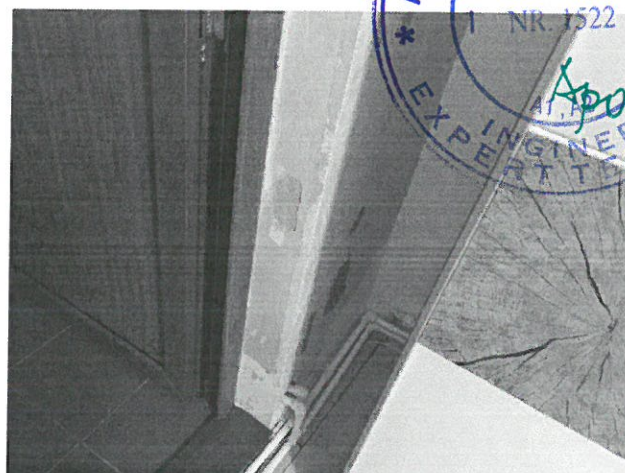
F9...F12 – Fotografii interior – demisol : structura din zidarie a demisolului afectată de igrasie, tencuieli desprinse, umede, zugrăveli exfoliate ; lipsa hidroizolație.

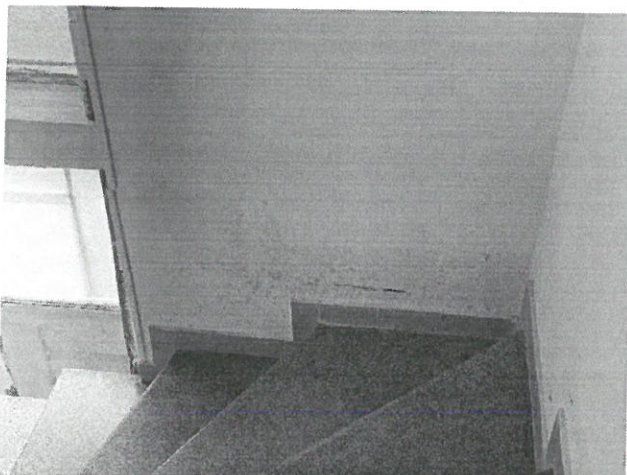
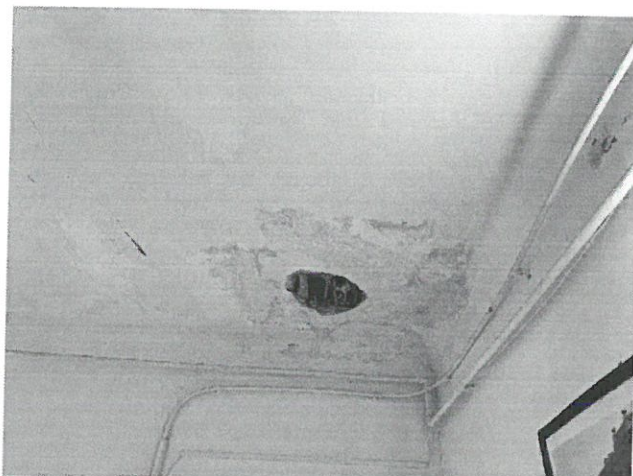
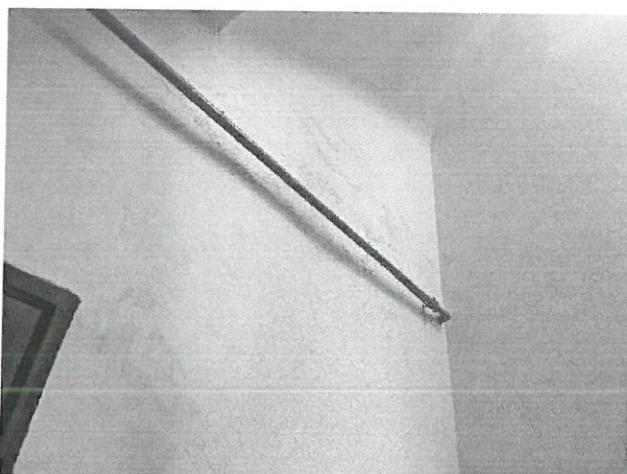
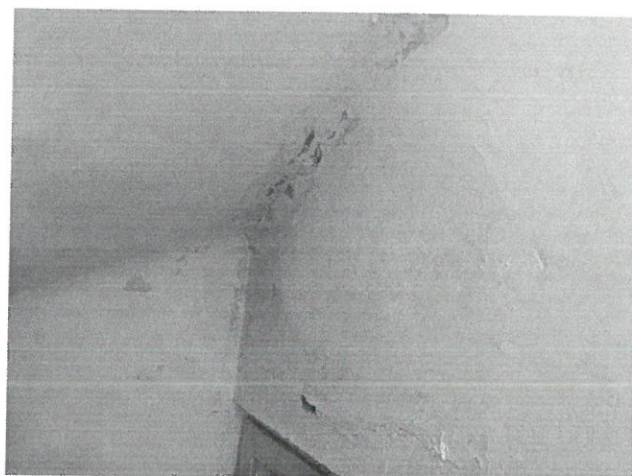
F13...F16 – Fotografii casele scarilor interioare : finisaje degradate ale peretilor si tavanelor, igrasie din cauza apei infiltrate prin pereti sau prin acoperis.

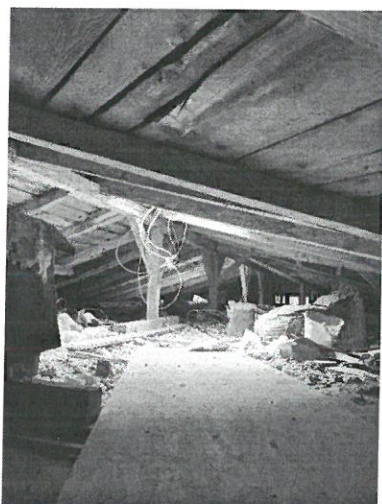
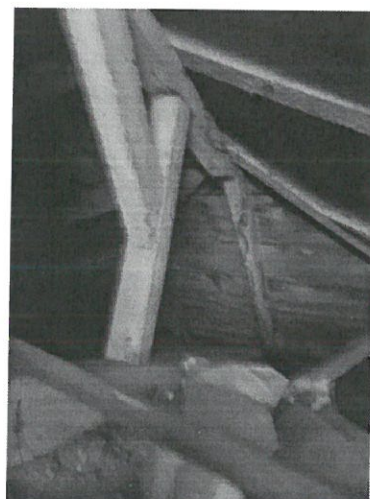
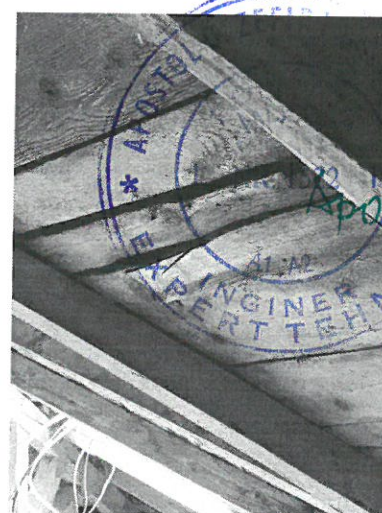
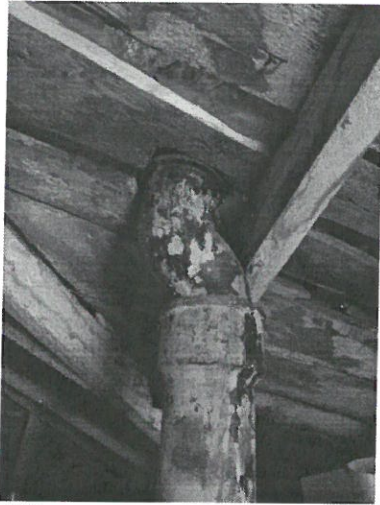
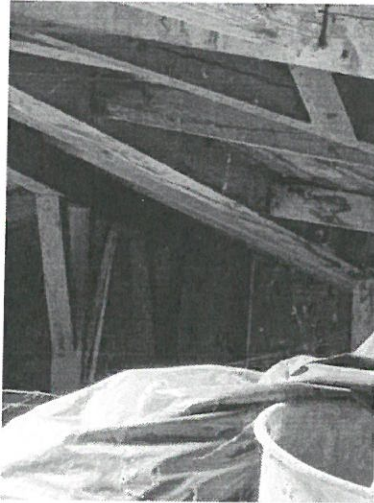
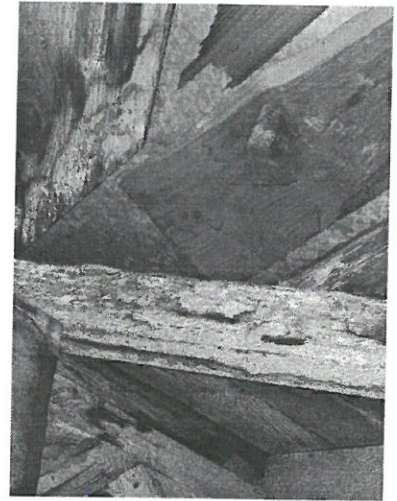
F17...F23 – Fotografii pod : lipsa hidroizolatiei acoperisului si tuburile necorespunzatoare de scurgere a apelor pluviale au permis infiltratii in urma fenomenelor meteo (ploi, ninsori). Reparatiile efectuate in timp au fost punctuale si au constat in inlocuiri/dublari ale tablei acoperisului, dar doar pe zone mici, ceea ce nu a rezolvat problema infiltratiilor. Structura din lemn a acoperisului este veche, putrezita pe alocuri, cu elemente degradate si neprotejate.

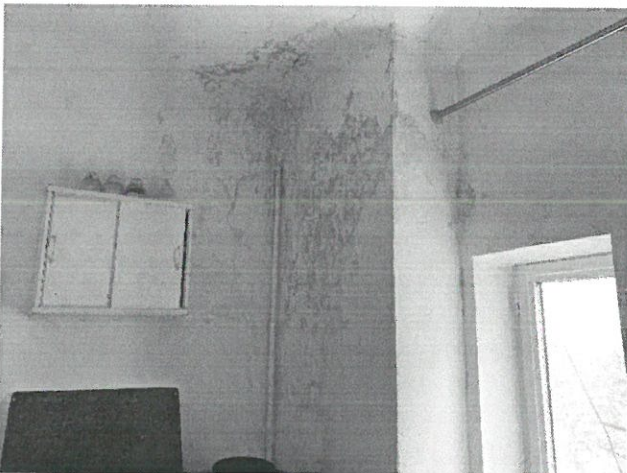
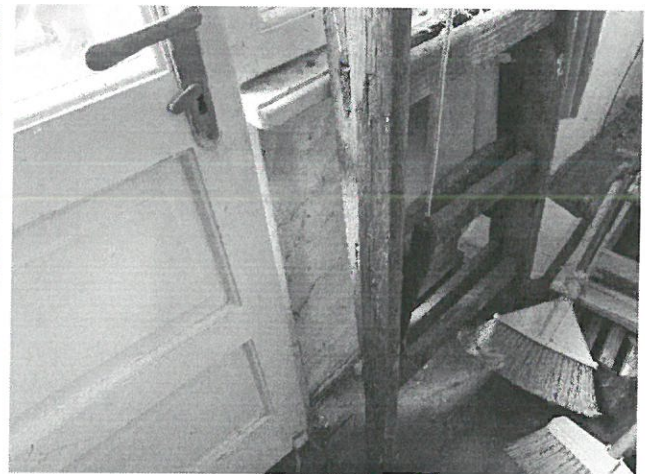
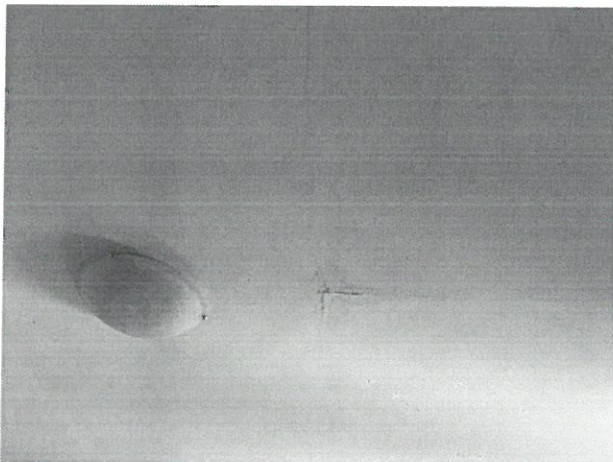
F24...F26 – Fotografii interior – apartament etaj 3 nelocuit : lipsa intretinerii curente, finisaje vechi degradate cu fisuri, infiltratii ale apelor meteorice din cauza tamplariei din lemn degradate si a instalatiilor sanitare sau de scurgere a apelor pluviale defecte.

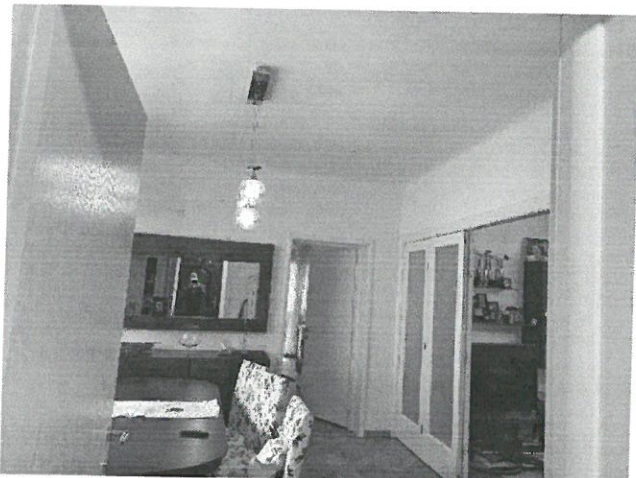
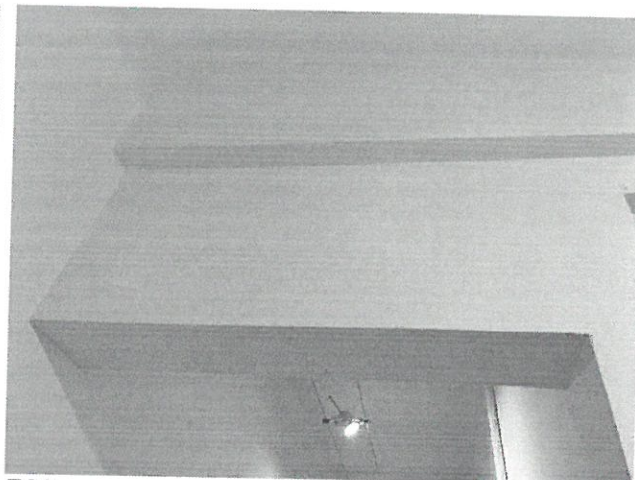
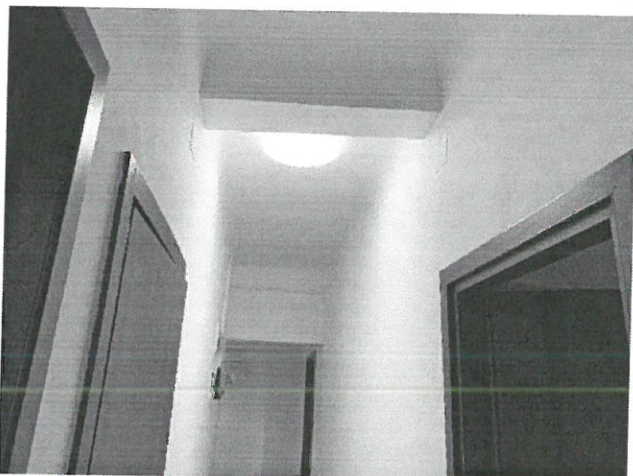
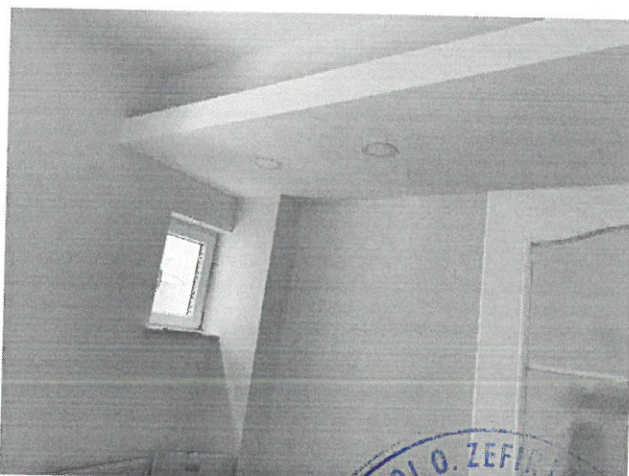
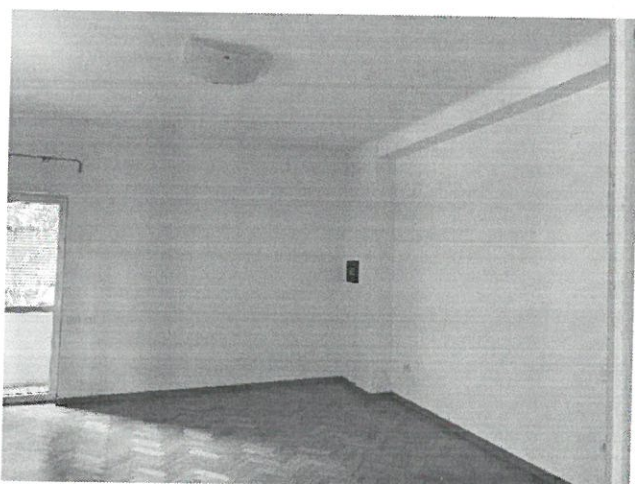
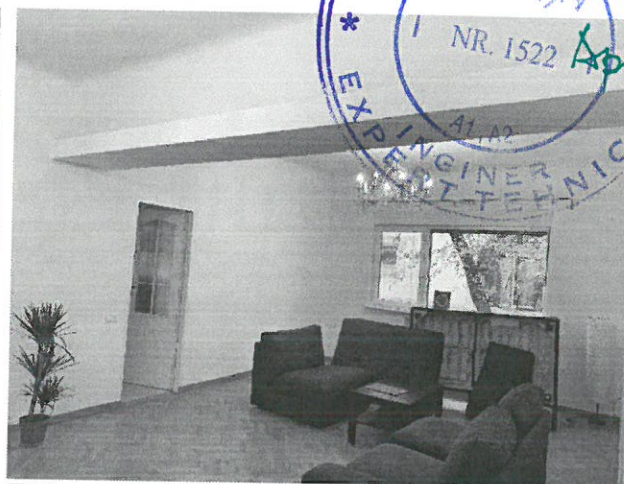
F27...F28 – Fotografii interior : apartamente locuite: finisaje intretinute si partial modernizate, tamplarii interioare partial inlocuite, tamplarii exterioare din pvc cu geam termopan. Se remarca si prezenta unor elemente structurale din beton armat (stalpisori, grinzi/centuri).

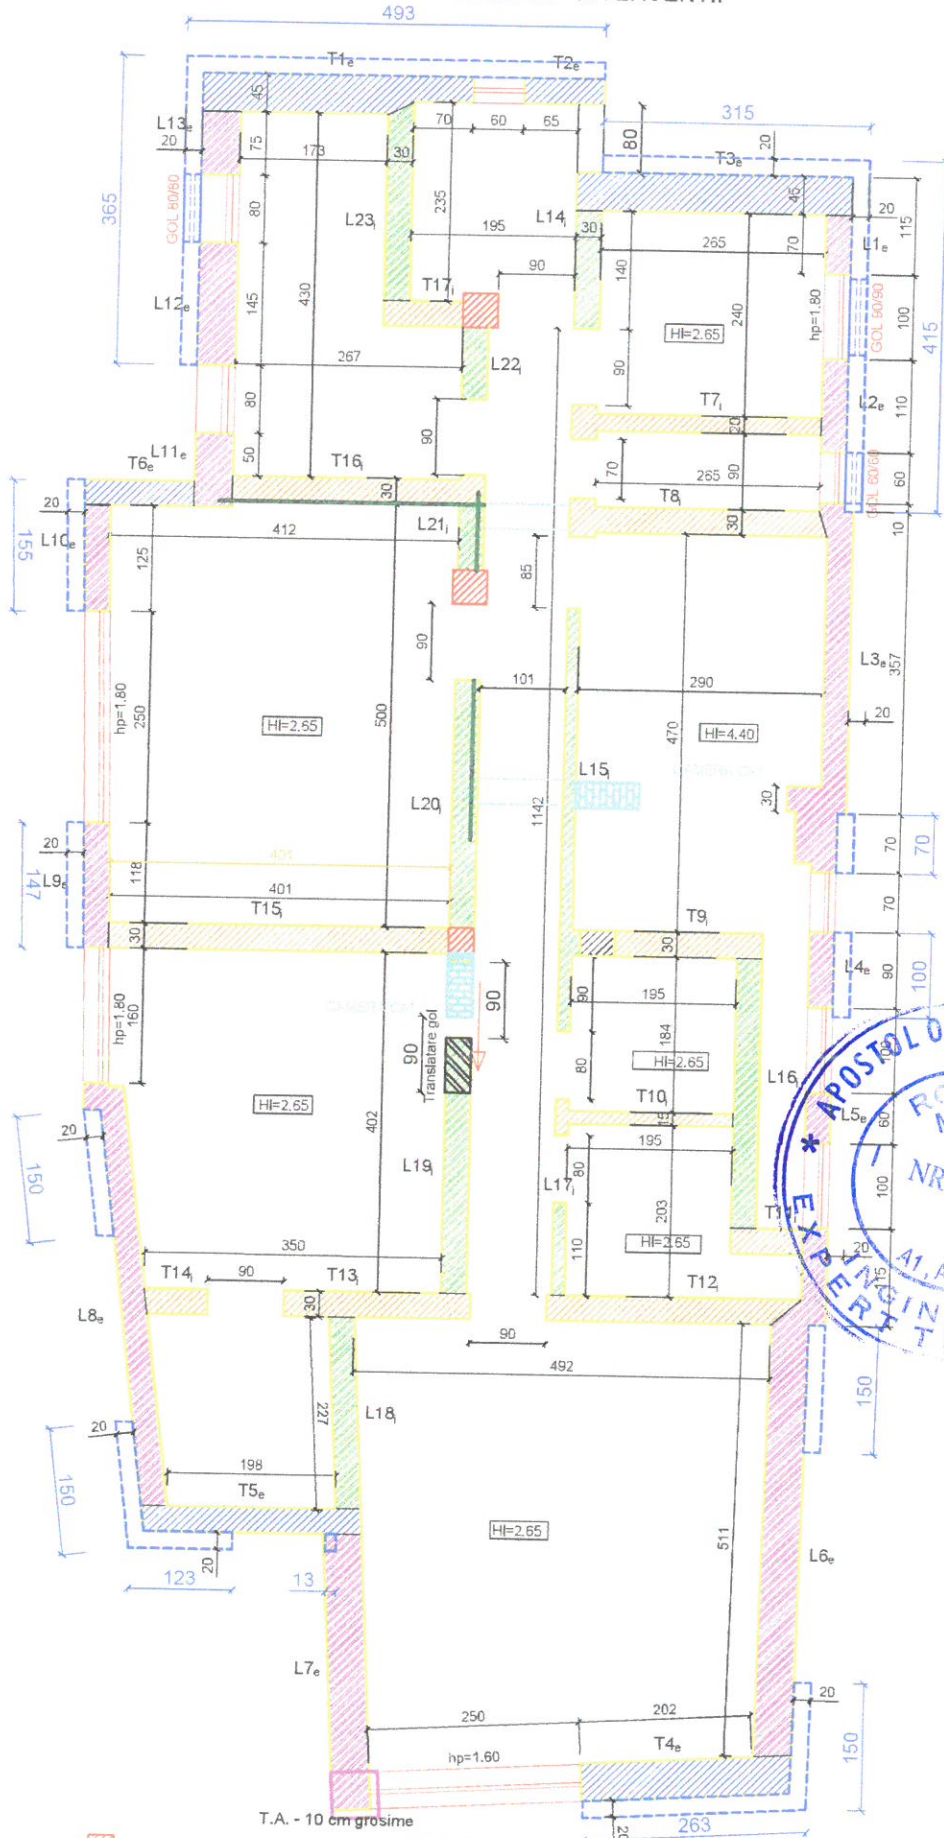
PLAN RELEVU DEMISOL - INTERVENTII

- STALPISORI DIN BETON ARMAT
- PERETI DIN ZIDARIE DE CARAMIDA CPP
- DESFIINTARE ZIDARIE PENTRU TRANSLATAREA GOLULUI DE USA
- SPALET DIN ZIDARIE NOU INTRODUS
- TENCUIELI ARMATE PE AMBELE FETE
5 cm grosime pentru fiecare fata

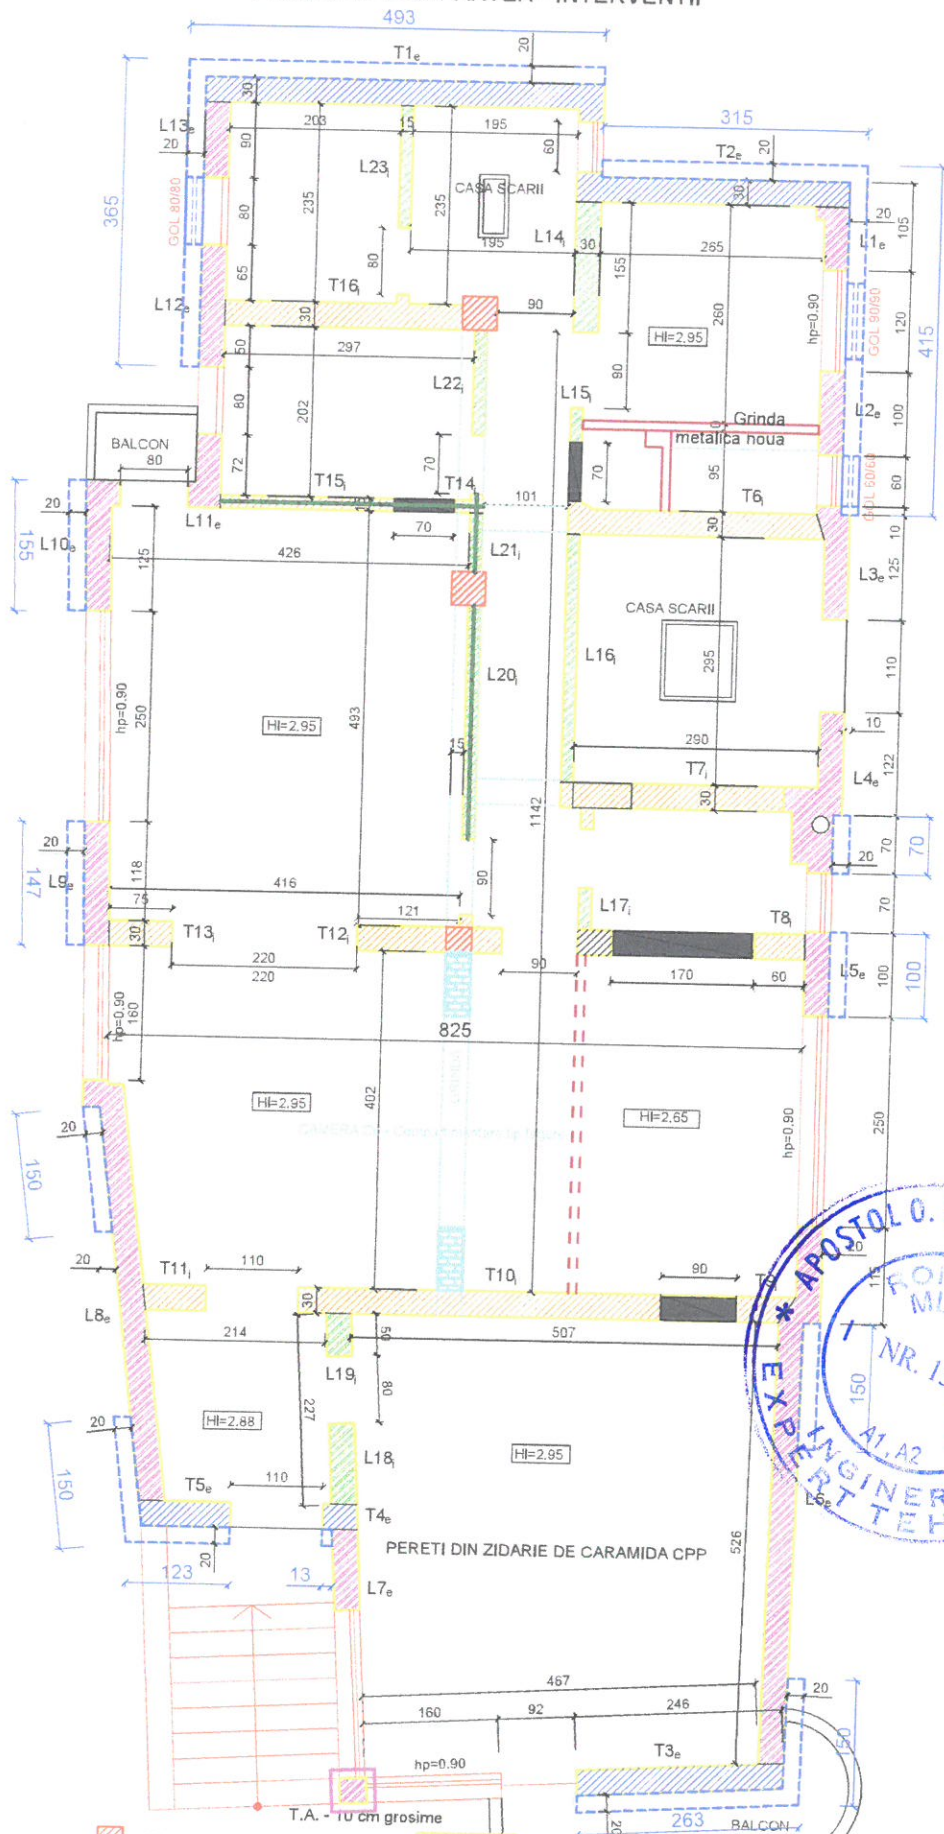
ANEXA nr. 03
 PLAN RELEVU PARTER - INTERVENTII

- STALPISORI DIN BETON ARMAT
- PERETI DIN ZIDARIE DE CARAMIDA CPP
- GOLURI USI CE AU FOST ZIDITE
- SPALET DIN ZIDARIE NOU INTRODUS
- PERETI COMPARTIMENTARE DESFIINTATI
- TENCUIELI ARMATE PE AMBELE FETE
5 cm grosime pentru fiecare fata
- STALPI DIN B.A.
- CAMASUIRE CU DIAFRAGME DIN B.A.

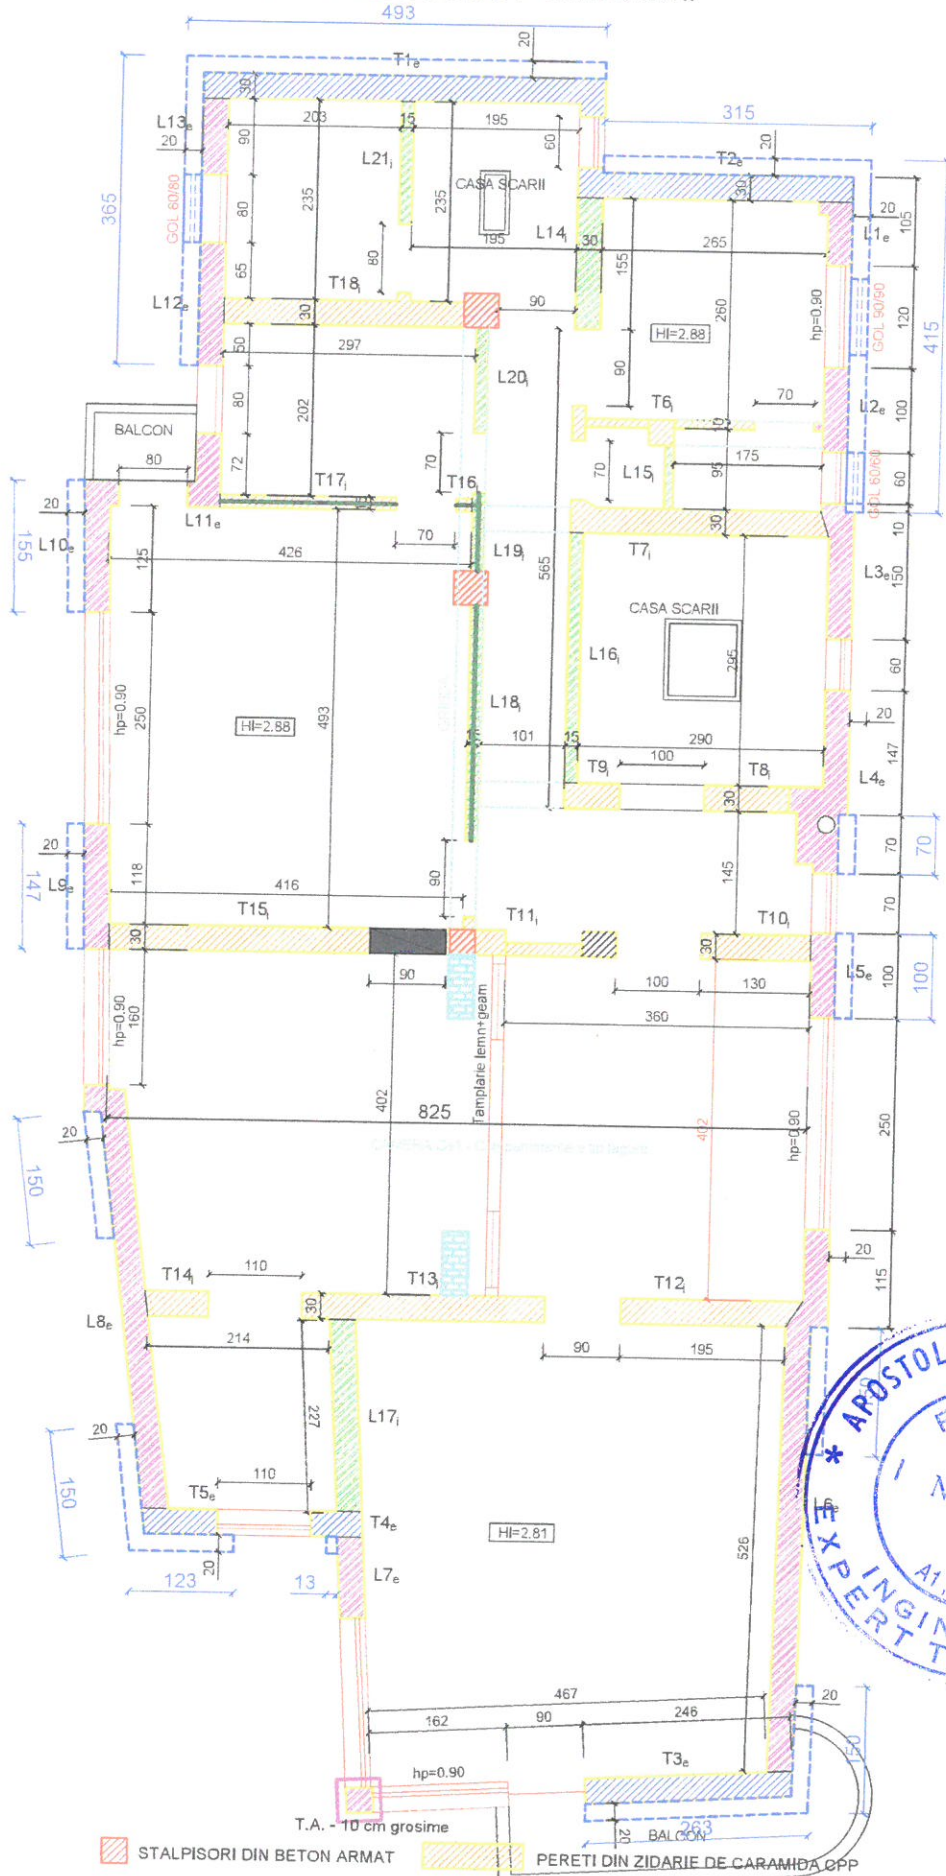
ANEXA nr. 03
 PLAN RELEVU ETAJ 1 - INTERVENȚII

-   STALPISORI DIN BETON ARMAT
-   PERETI DIN ZIDARIE DE CARAMIDA CPP
-   GOLURI USI CE AU FOST ZIDITE
-   SPALET DIN ZIDARIE NOU INTRODUS
-   STALPI DIN B.A.
-   TENCUIELI ARMATE PE AMBELE FETE
5 cm grosime pentru fiecare fata
-   CAMASUIRE CU DIAFRAGME DIN B.A.

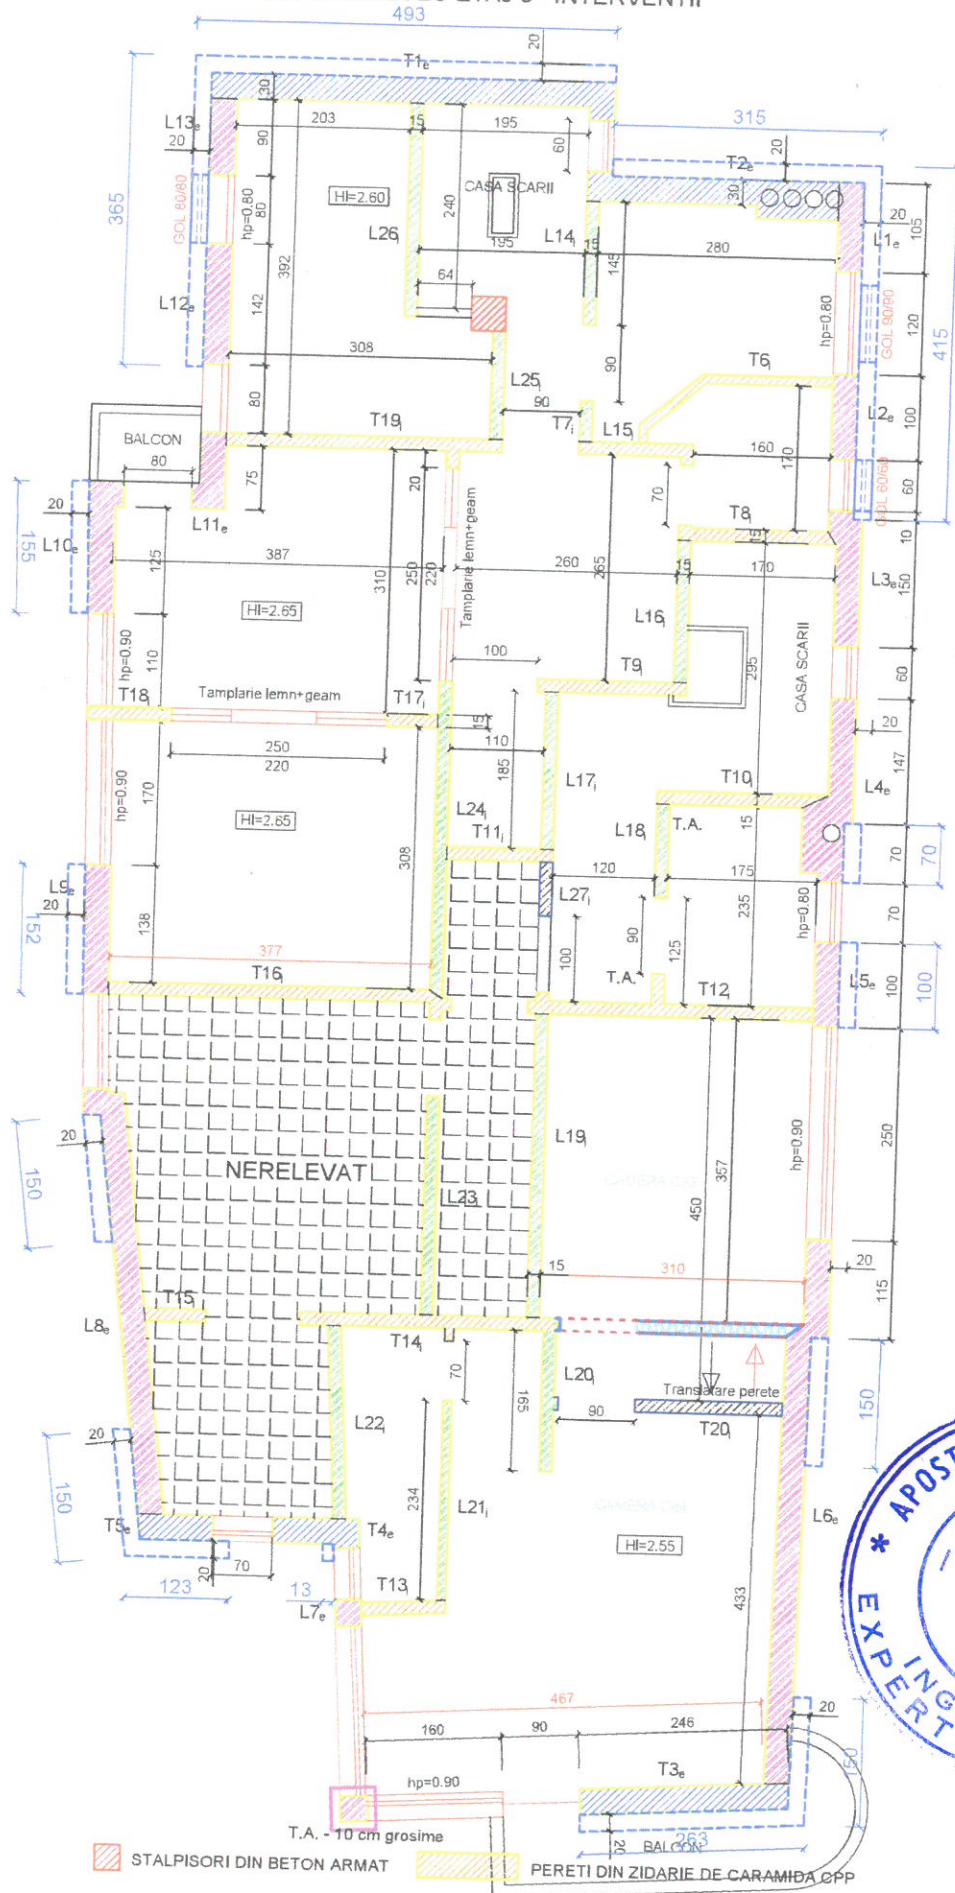
PLAN RELEVU ETAJ 3 - INTERVENȚII

- STALPISORI DIN BETON ARMAT
- PERETI DIN ZIDARIE DE CARAMIDA CPP
- PERETI COMPARTIMENTARE DESFIINTATI
- PERETI DE COMPARTIMENTARE "noi", realizati ulterior
- SPALET DIN ZIDARIE RE-INTRODUS
- CAMASURE CU DIAFRAGME DIN B.A.
