ELABORARE EXPERTIZA TEHNICA

cf. contract subsecvent de servicii nr. 2 din 10.10.2018
imobil, Str. Șelari nr. 22, Sector 3, Municipiul București

Denumire: **Expertiza tehnica exigenta A1- rezistenta si stabilitate**

Adresa: **Strada Șelari nr.22, sector 3, București**

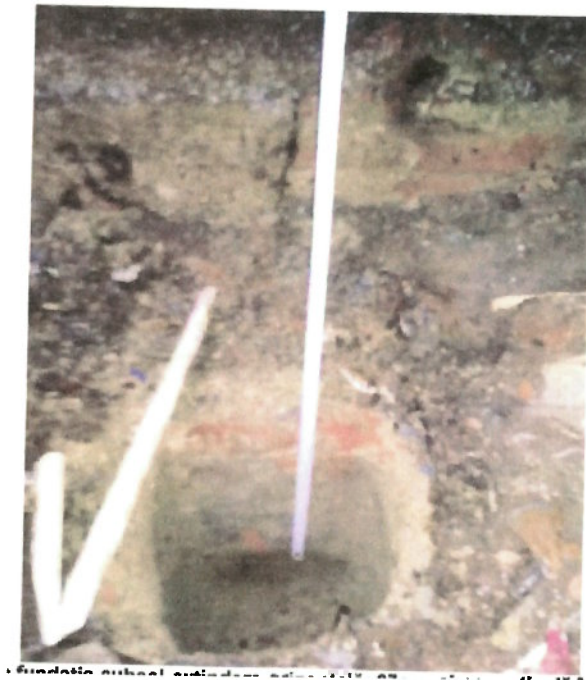
Figura 2. Dezvelire fundație

În forajul geotehnic executat pe amplasament de către SC LIVSIM POLICOM S.R.L. s-a observat în coloana litologică, următoarea succesiune:

- 0.00 – 0.04 placă de beton nearmată
- 0.04 – 1.10 nisip prafos galben-cafeniu cu intercalări ruginii și concrețiuni calcaroase
- 1.10 – 5.20 nisip fin-mare cafeniu în adâncime cenușiu cu pietris mic mijlociu în stare de indesare medie
- 5.20 – 6.00 argilă prafoasă vartoasă galbenă cu pete cenușii și intercalări negricioase cu concrețiuni calcaroase

Apa subterană a fost întâlnită în timpul executării forajului F1 la adâncimea de -4.80m nivel stabilizat. Sunt așteptate variații pe verticală de cca. 0.50-1.00m, funcție de regimul pluviometric. Fundația existentă este de tipul talpa din beton sub ziduri din cărămidă, cu extindere pe orizontală 37cm, și continuând în adâncime 40cm de la nivelul pardoselii subsolului.

Presiunea convențională de bază se poate considera 170kPa.

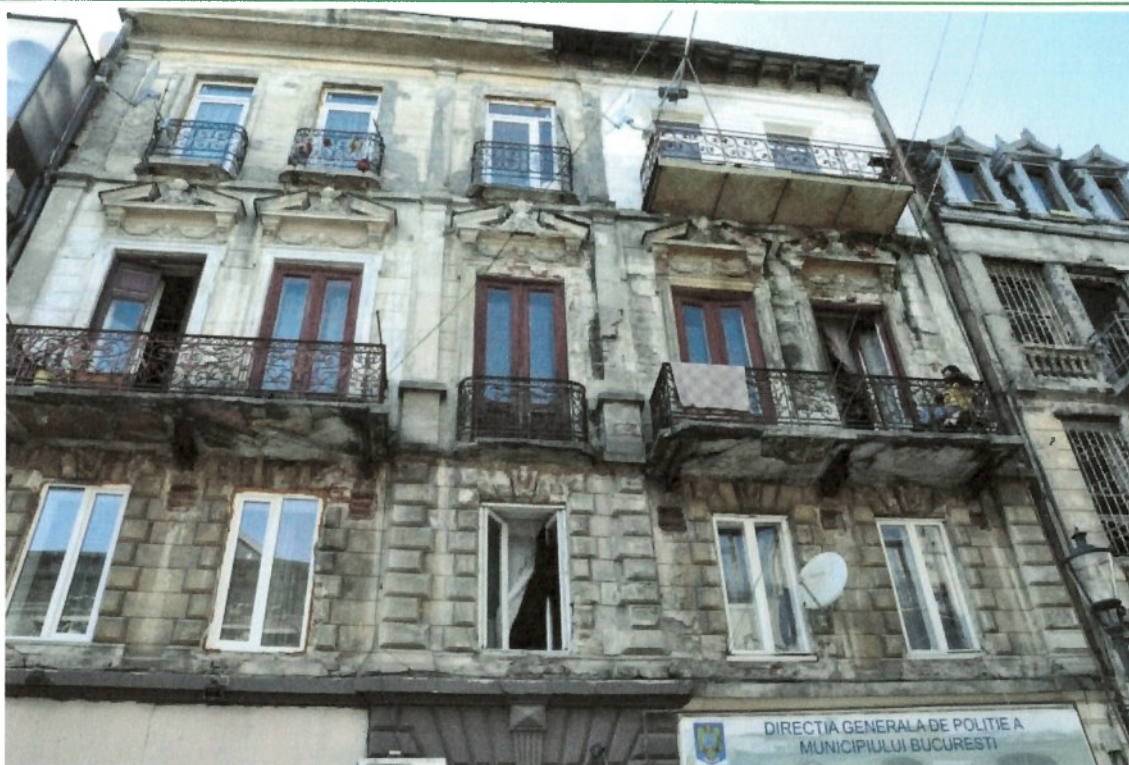
Figura 4. Vedere dinspre strada

Pe strada Selari la nr.22 se gaseste un imobil de locuinte si spatii comerciale cu regim de inaltime S+P+3E+M. La data elborarii raportului de expertiza imobilul este complet evacuat avand fatada protejata pentru evitarea accidentelor provocate de eventuala desprindere a elementelor fatadei.

Cladirea expertizata se afla intr-o stare avansata de degradare si reprezintă un real pericol, zona fiind intens circulata.

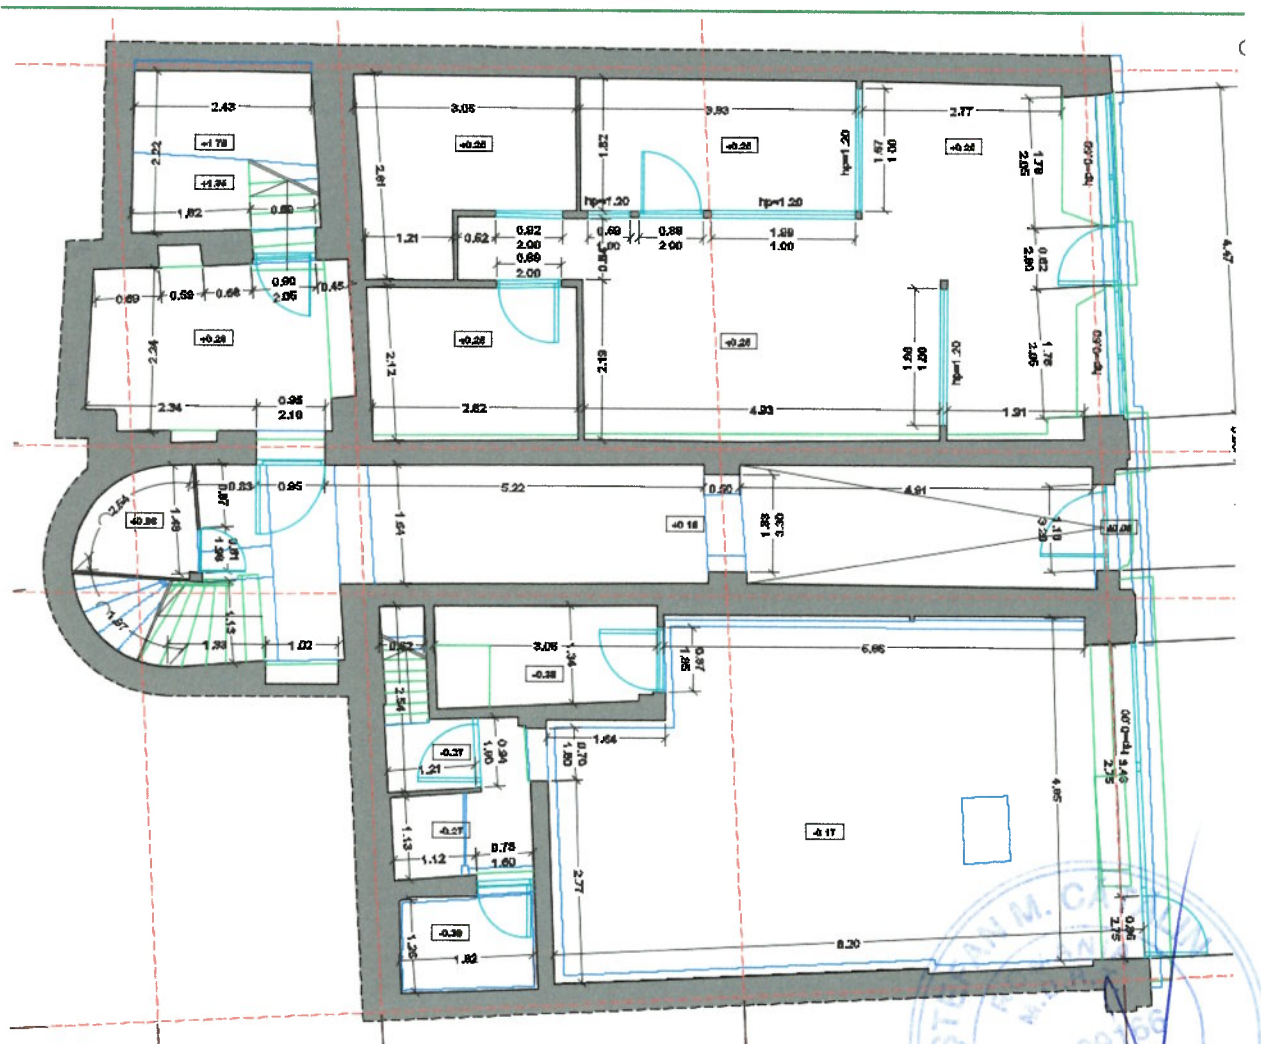
Figura 5. Plan parter

Funcțiunile clădirii sunt : pentru subsol spații pentru depozitare care deservește spațiile comerciale aflate la nivelul parterului, la etaj spațiile au destinația de locuită individuală pe fiecare palier având circulațiile pe scara principală respectiv mansarda , o scara secundară din lemn cu acces din terasa etaj 2.

Peretii mai groși, 42cm sau 28cm, care constituie structura de rezistență, au fost dispusi pe contur și la casa scării, restul peretilor interior sunt de 14cm grosime.

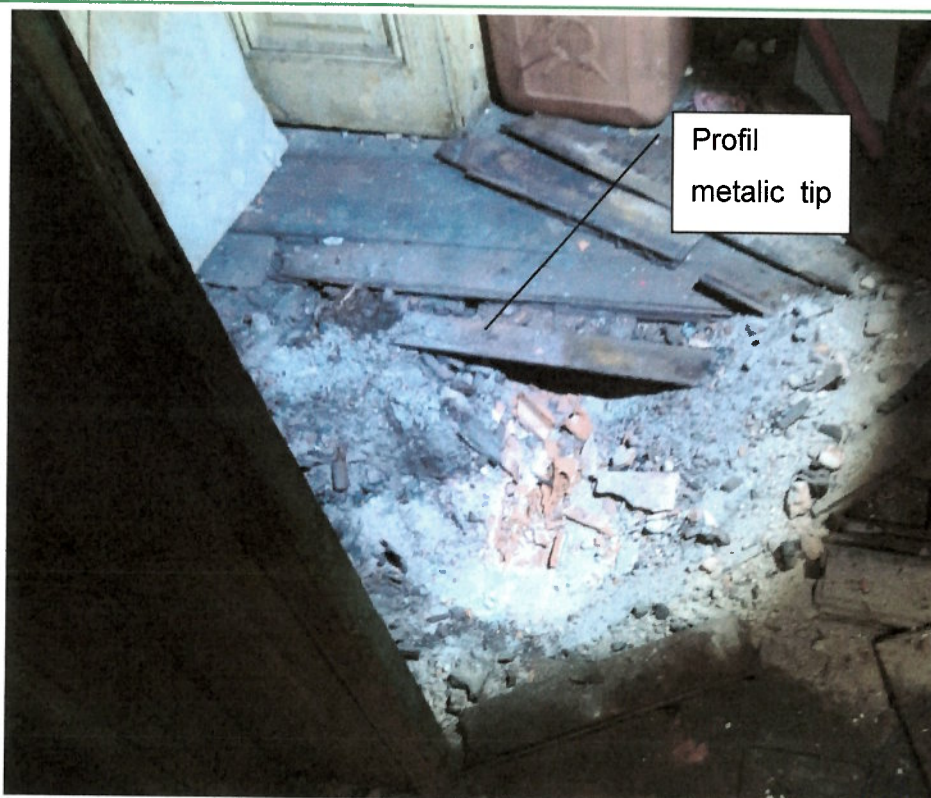
Conform raportului de încercări caramida este de clasă **C5** și mortarul este din var, fiind friabil, iar conform raportului de încercări: „Mortarul din zidărie din structura de bază este un mortar de var – nisip care a început să fie friabil fapt ce indică un început de degradare structurală respectiv un început de pierdere a calității de liant al acestuia.”

Planseele sunt realizate din zidărie dispusă boltit între profile metalice tip “I” (vezi foto1)

Foto1. Mod realizare planseu suprastructura

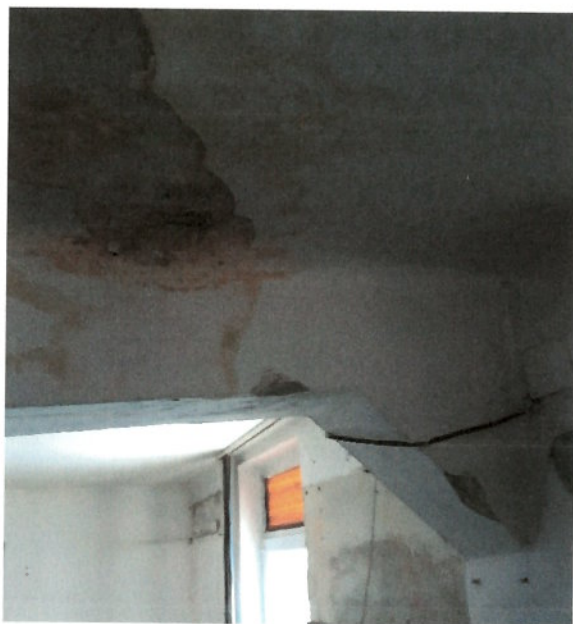
In urma inspectiei la fata locului se constata elemente de beton in special la nivelul mansardei (grinzi inclinate si stalpi), semn al unor interventii suferite in timp.

Foto2. Elemente de beton armat mansarda

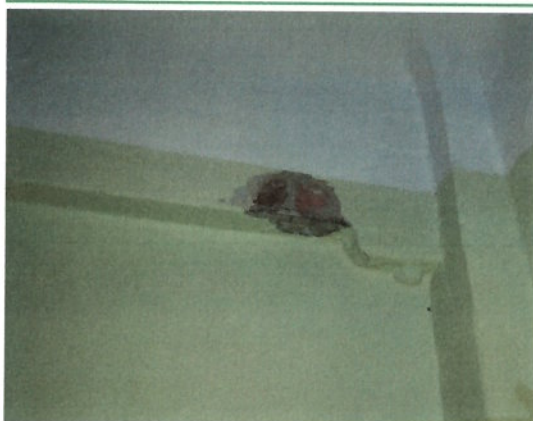
Exista doi stalpi de beton armat cu sectiunea 35 x 35 cm, dispusi in zona centrala a casei, care prezinta continuitate pe verticala fiind prezenti la fiecare etaj dar care se opresc la nivelul subsolului. Cei doi stalpi sunt legati cu grinzi atat din beton (la nivelul etajului 2 si 3) cat si cu grinzi metalice la nivelul etajului 1.

Foto3. Grinzi metalice legatura stalpi

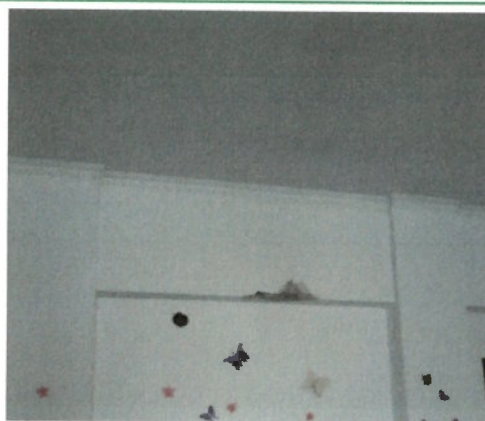
Foto4. Grinzi beton legatura stalpi

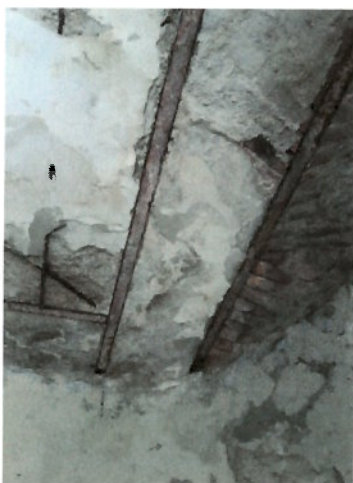
- La nivelul subsolului sunt prezente infiltrații care în urma unei slabe ventilări au condus la corodarea puternică a profilelor metalice care susțin planșeul peste subsol
- La nivelul suprastructurii sunt observabile fisuri puternice în pereții structurali, corodări ale elementelor metalice de susținere a planșeului în zonele unde acestea sunt vizibile
- Fațadele sunt puternic afectate tencuiala fiind degradată iar elementele decorative desprinse.

Defectele constatate au un caracter local și au următoarele cauze :

- întreținere defectuoasă a clădirii
- degradarea proprietăților fizico-mecanice ale materialelor în decursul timpului
- influența seismelor majore suportate de clădire (1940; 1977; 1986; 1990)

Foto5. Profile metalice planșeu corodate **Foto6.** Fisuri în pereții de compartimentare

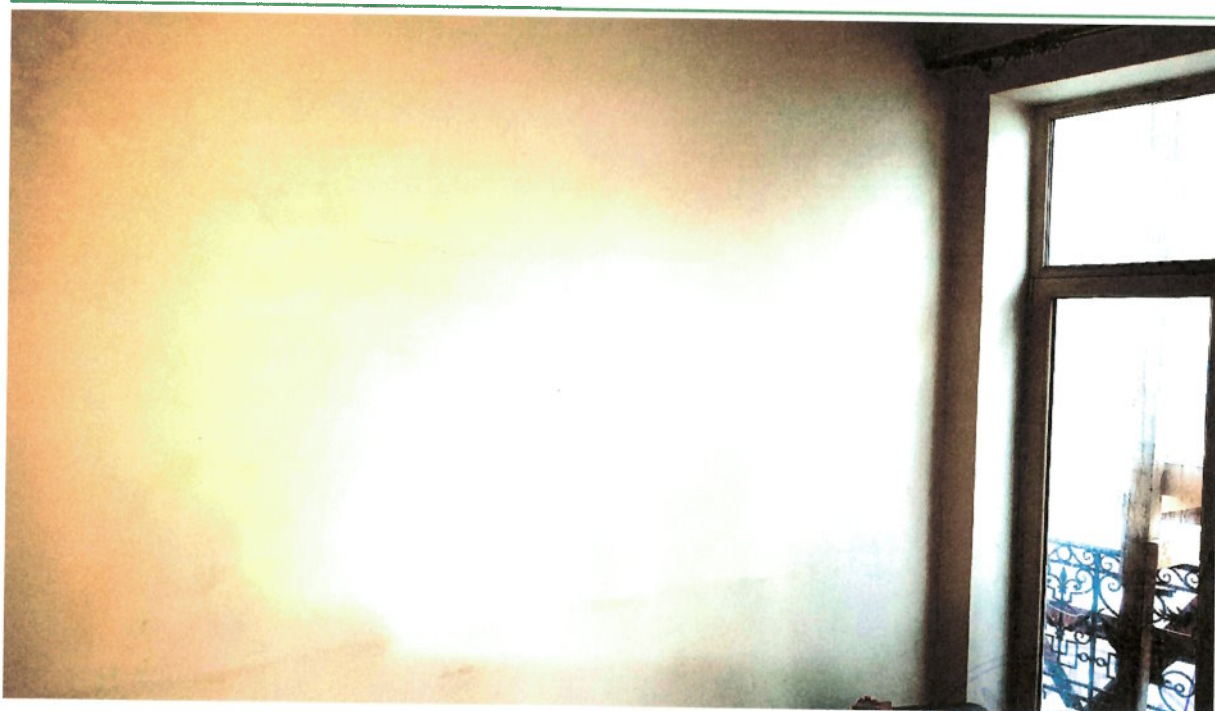
Foto7. Fisuri în pereții structurali

Conform expertizei tehnice din anul 1993 se cunoaște ca după cutremurul din 1977 au fost identificate fisuri în forma literei X în majoritatea pereților.

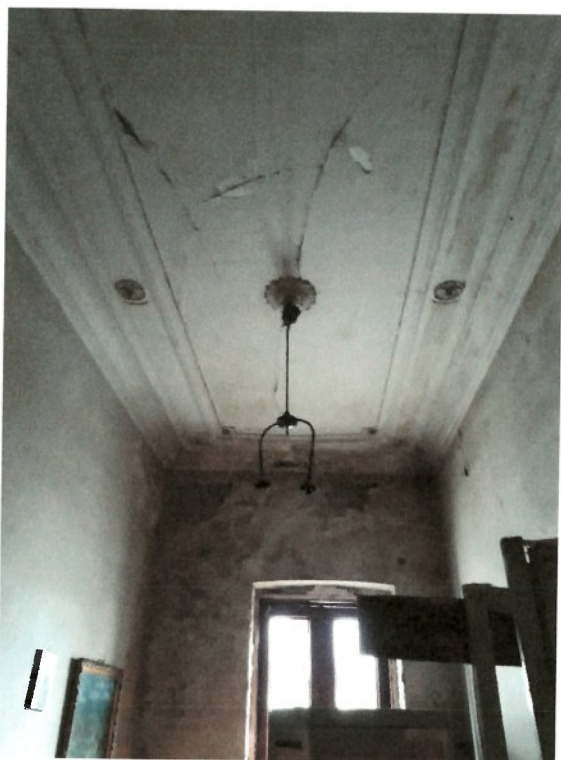
Foto8. Infiltrații puternice în pereții exteriori

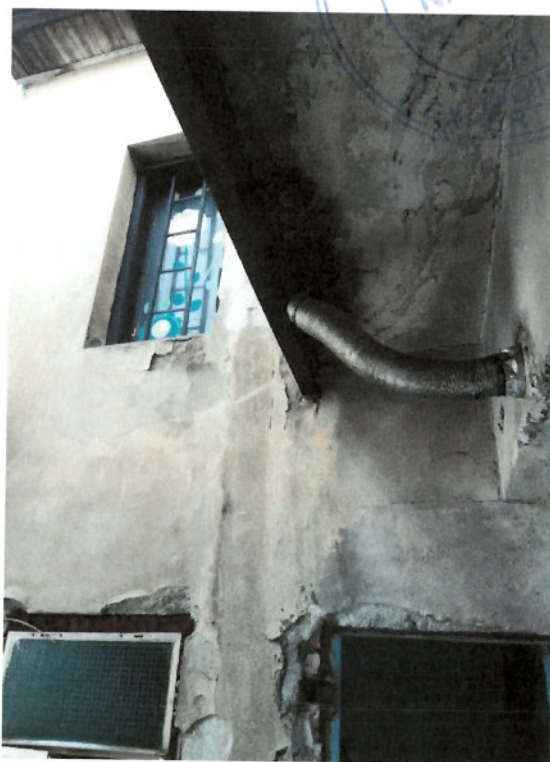
Foto9. Degradării ale tencuielilor curții de lumina

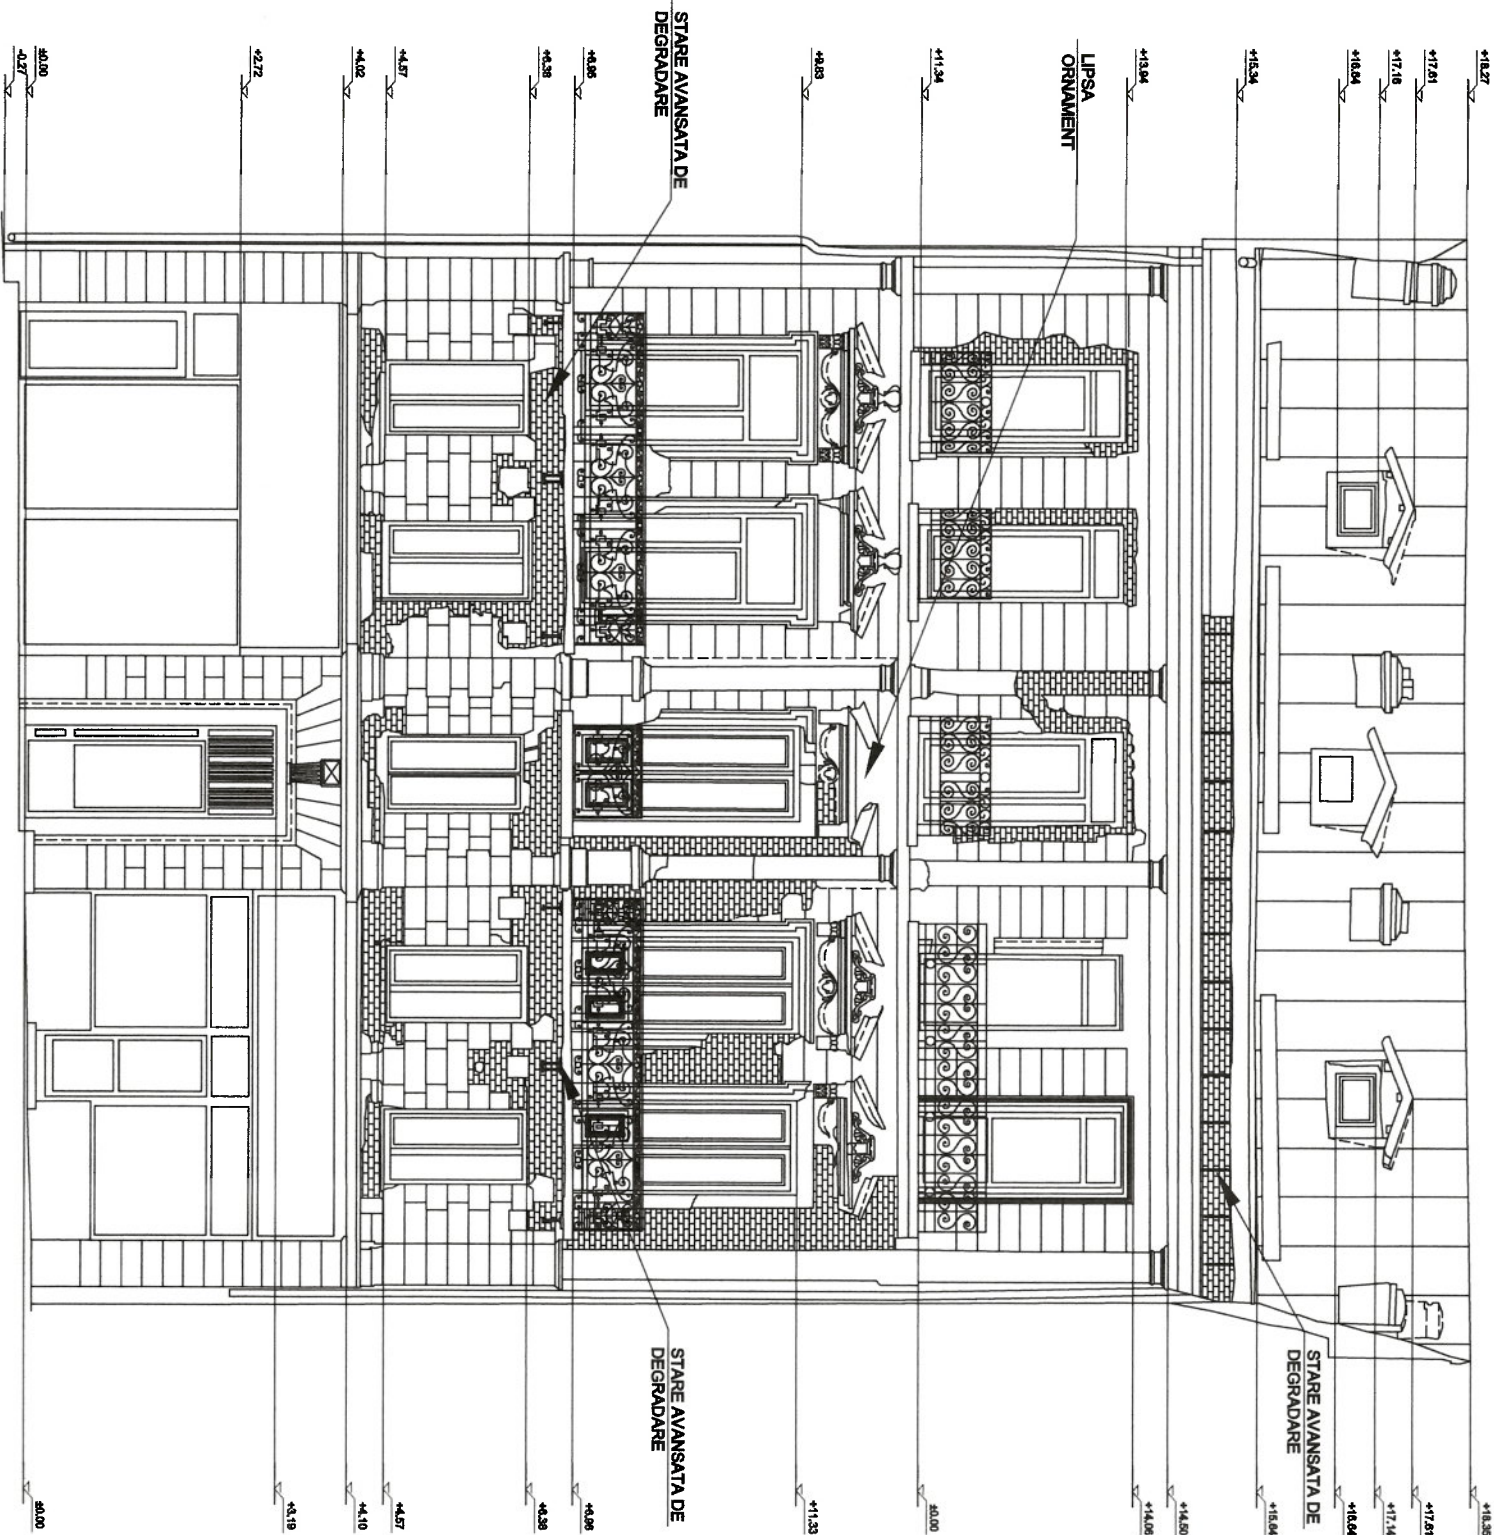
Fatada Principala

STARE AVANSATA DEGRADARE
	DEGRADARI FINISAJE + LIPSA ORNAMENT
	TAMPLARII INADECVATE
	ELEMENTE ATARNATE DE
FATADA (echipamente A.C., sigle, grilaje)

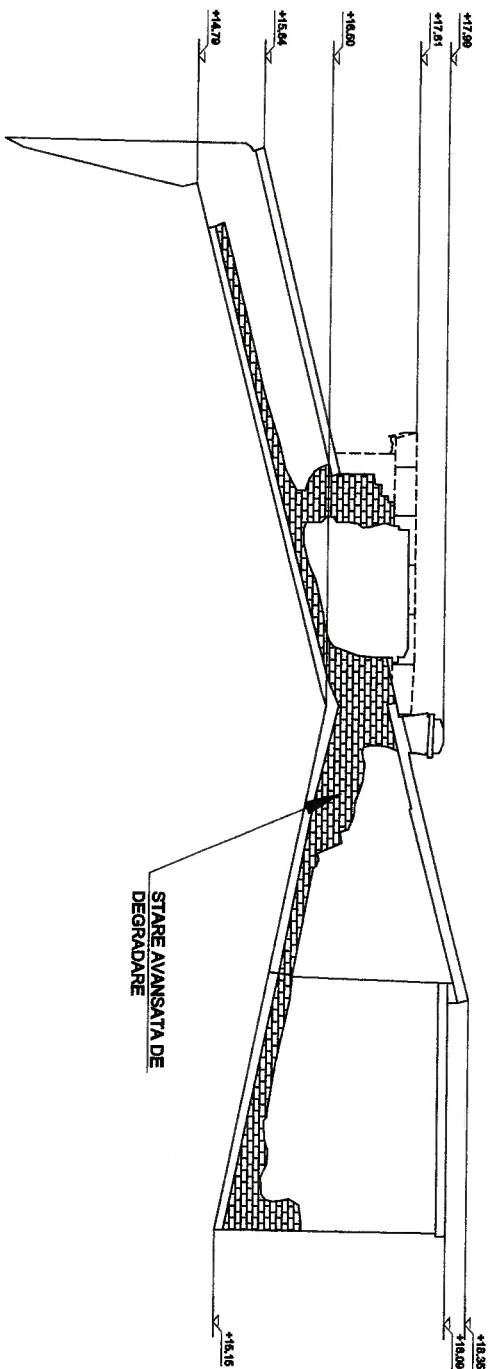
Fatada calcan

STARE AVANSATA DEGRADARE
	DEGRADARI FINISAJE + LIPSA ORNAMENT
	TAMPLARIII INADECVATE
	ELEMENTE ATARNATE DE
FATADA (echipamente A.C., sigle, grilaje)
