**IMOBIL STRADA ȘELARI, NR.20-22**  
sector 3, municipiul BUCUREȘTI

## STUDIU ISTORIC

BENEFICIAR  
MUNICIPIUL BUCUREȘTI PRIN AMCCRS

30 din 03.05.2019

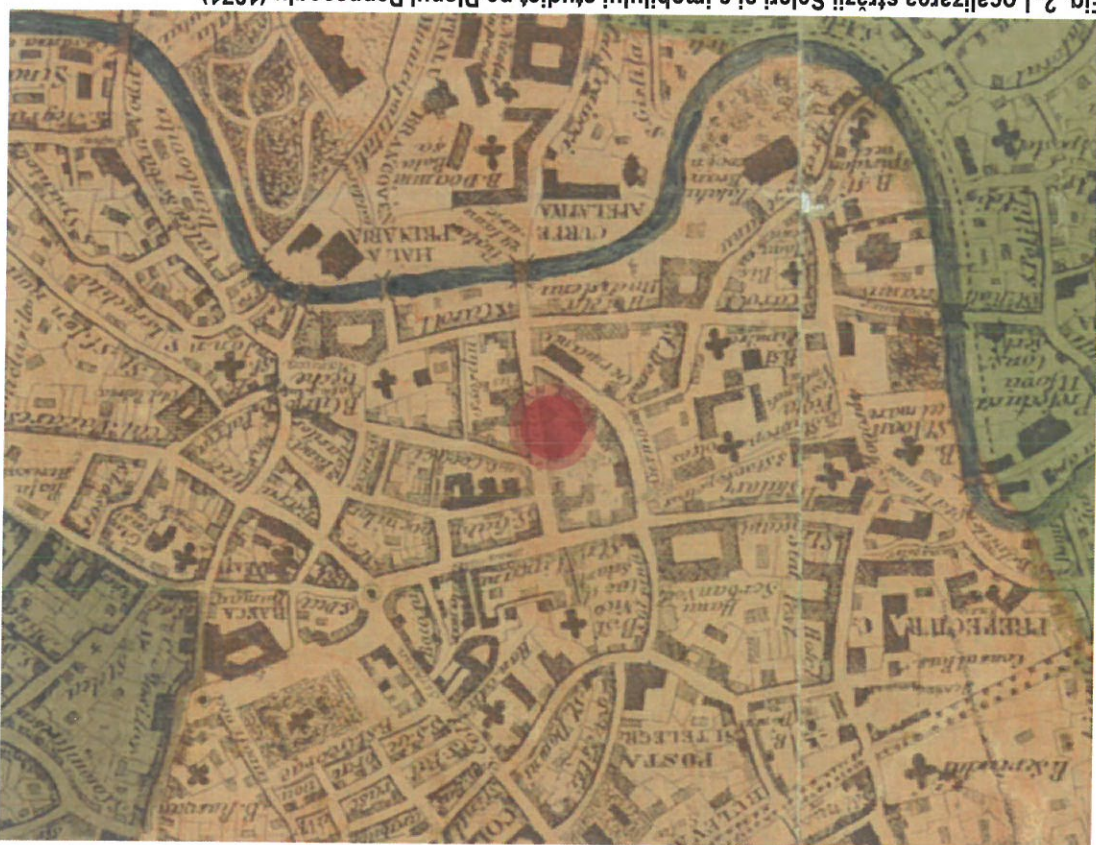
Fig. 2. Localizarea străzii Șelari și a imobilului studiat pe Planul Pappasoglu (1871)

justificată de faptul că în planurile Boroczyn și Pappasoglu există o construcție anterioară. Frontul construit pe strada Șelari, pe segmentul cuprins între intersecția cu strada Smârdan și cea cu strada Covaci în care este situat imobilul studiat, există atât pe planul Boroczyn (1846-1852), caroul 50 - copie de mână (fig. 1), cât și pe

Planul Pappasoglu (1871) - fig. 2.

Anterior anului 1882, din care este datată clădirea, exista o construcție cu regim de înălțime subsol, parter și etaj, care figurează atât pe planul Borroczyn (1846-1952) cât și pe planul Pappasoglu (1871) – a se consulta fig. 1 și fig. 2. Tot în această etapă nedatăată, posibil secolul al XIX-lea, are loc turnarea unui planșeu de beton peste parter, peste cel din bolțișoare de cărămidă original.

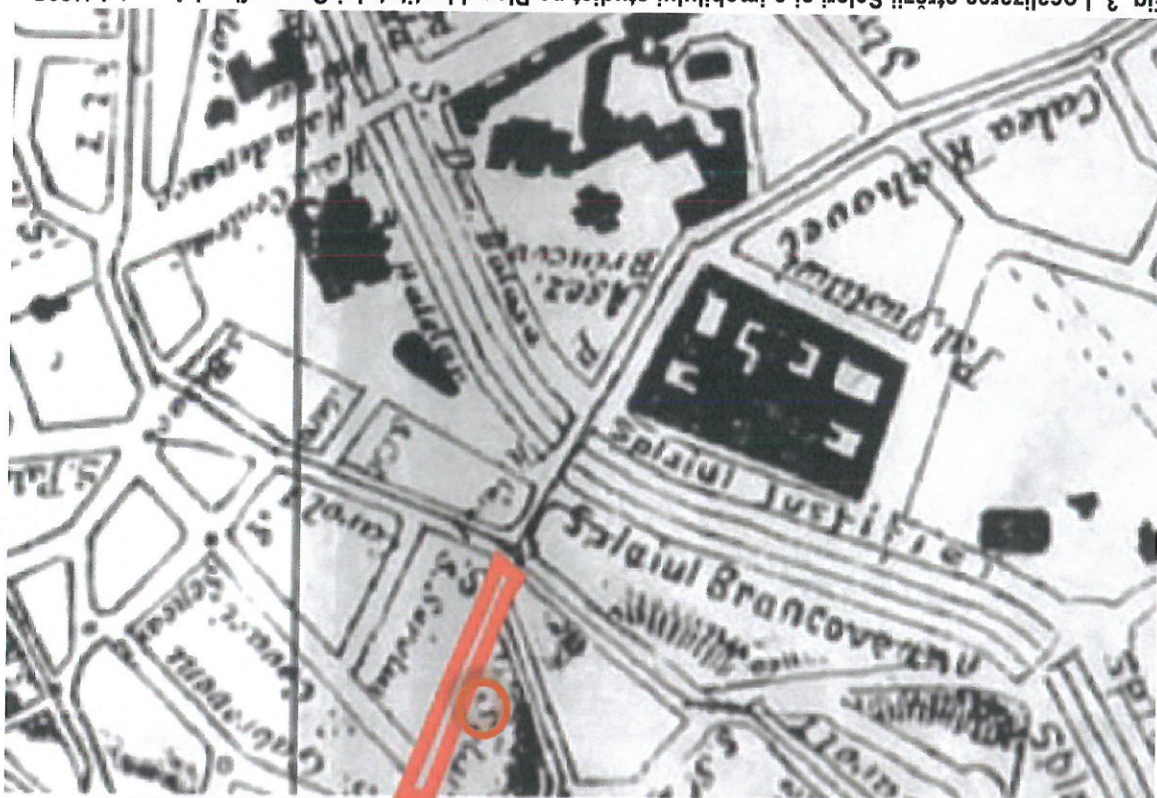
Fig. 3. Localizarea străzii Șelari și a imobilului studiat pe Planul Institutului Geografic al Armatei (1895-1899)

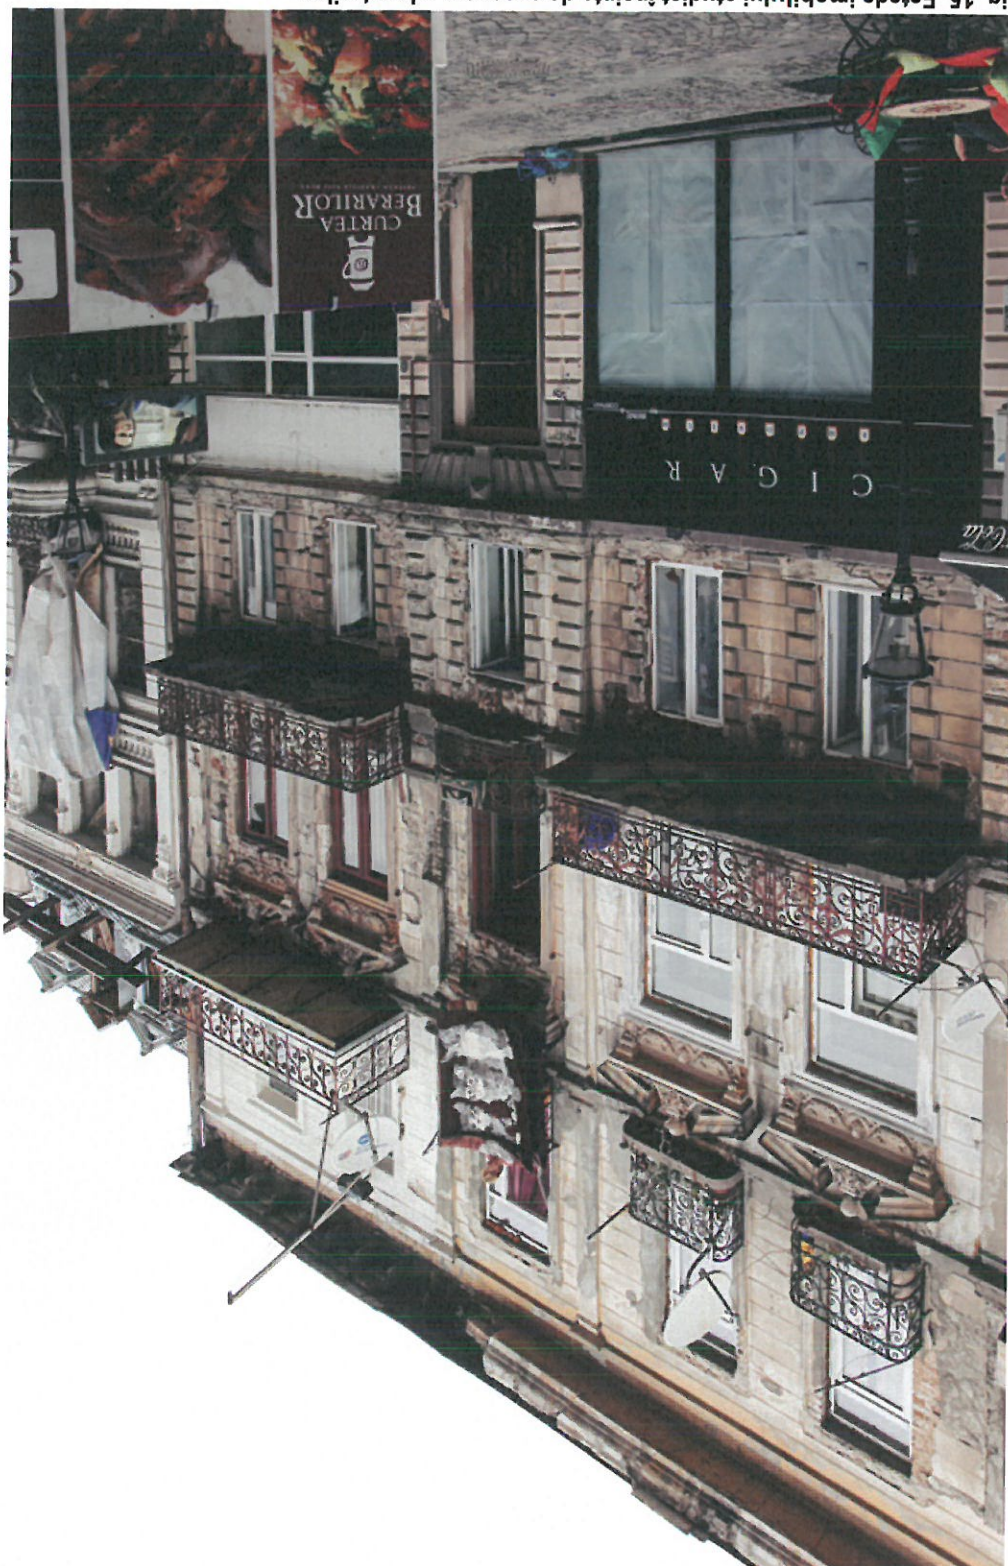
Fig. 15. Fațada imobilului studiat înainte de evacuare a locatarilor

Orizontaltă fațadei este subliniată prin balcoane la etajele 2 și 3. Acestea au structură metalică pe grinzii în consolă cu platelaj și balustrade realizate din fier forjat, bogat decorate cu motive vegetale. Etajul 1 este lipsit de balcoane. La etajul al doilea există două balcoane mari (având lățimea de cca. 80 cm) construite pe toată lungimea travelor laterale, între pilaștri, dispuse simetric, de o parte și de alta a traveii centrale. În axul acesteia se găsește o ușă-ferastră cu balcon franțuzesc având terminări rotunjite la extremități. Etajul 3 avea la origine 5 uși-ferestre cu balcoane franțuzești, atât cele în traveile laterale cât și în traveea centrală. Cele două din traveea din dreapta au fost înlocuite într-o fază recentă cu unul similar celor de la etajul 2 de lățime mai mare decât cele originale, având un parapet decorat mult mai modest decât cele originale.

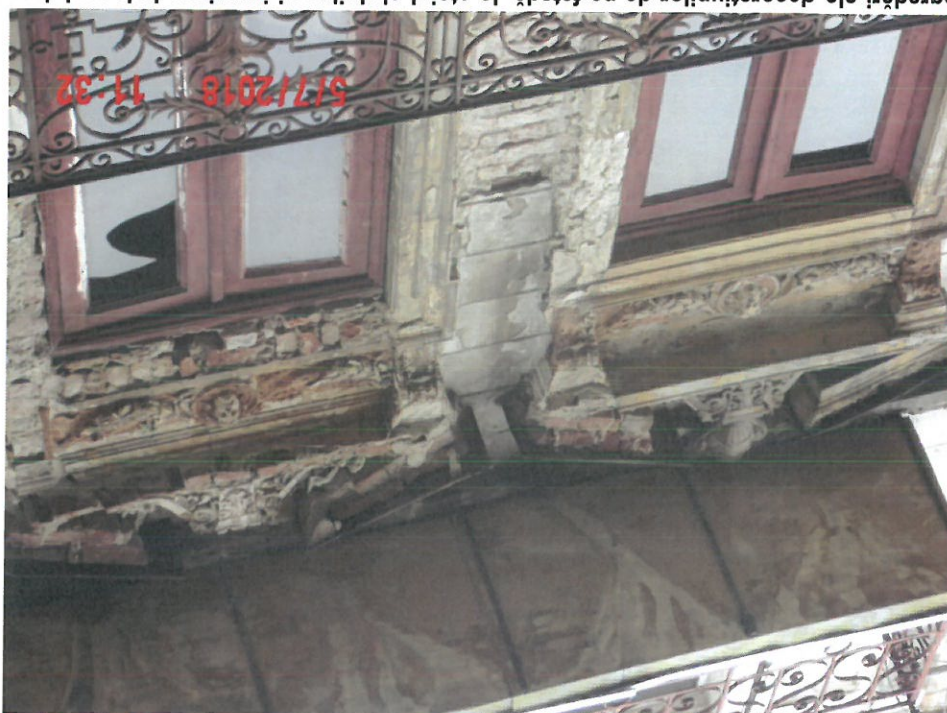
Fig. 17. Degradări ale decorațiilor de pe fațadă, la etajul al doilea și imaginea balconului nou realizat care nu respectă imaginea originală a imobilului, alterând ritmul fațadei eclectice  
Sursa: [http://amccrs-pmb.ro/proiecte/punere in siguran%C7Aa/strada selari, nr 22](http://amccrs-pmb.ro/proiecte/punere%20in%20siguran%C7Aa/strada%20selari,%20nr%2022)

La nivelul monumentului au fost identificate degradări ale componentelor decorativ – structurale, degradări ale finisajelor interioare și exterioare și avarii majore la nivelul fațadei, cauzate și de întreținerea defectuoasă a clădirii și de degradarea proprietăților fizico-mecanice ale materialelor de construcții în timp. La nivelul subsolului sunt prezente infiltrații, care în urma a slabei ventilații au condus la corodarea elementelor metalice de susținere a planșeului, în zonele în care acestea sunt vizibile.

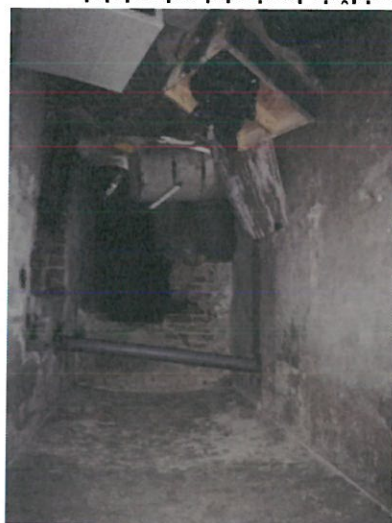
**Fig. 20. Modul de realizare al planșei peste subsol cu boltișoare de cărămidă sprijinite pe grinzi din profile metalice**  
*Sursa: arhiva Companiei Municipale de Dezvoltare Durabilă București*

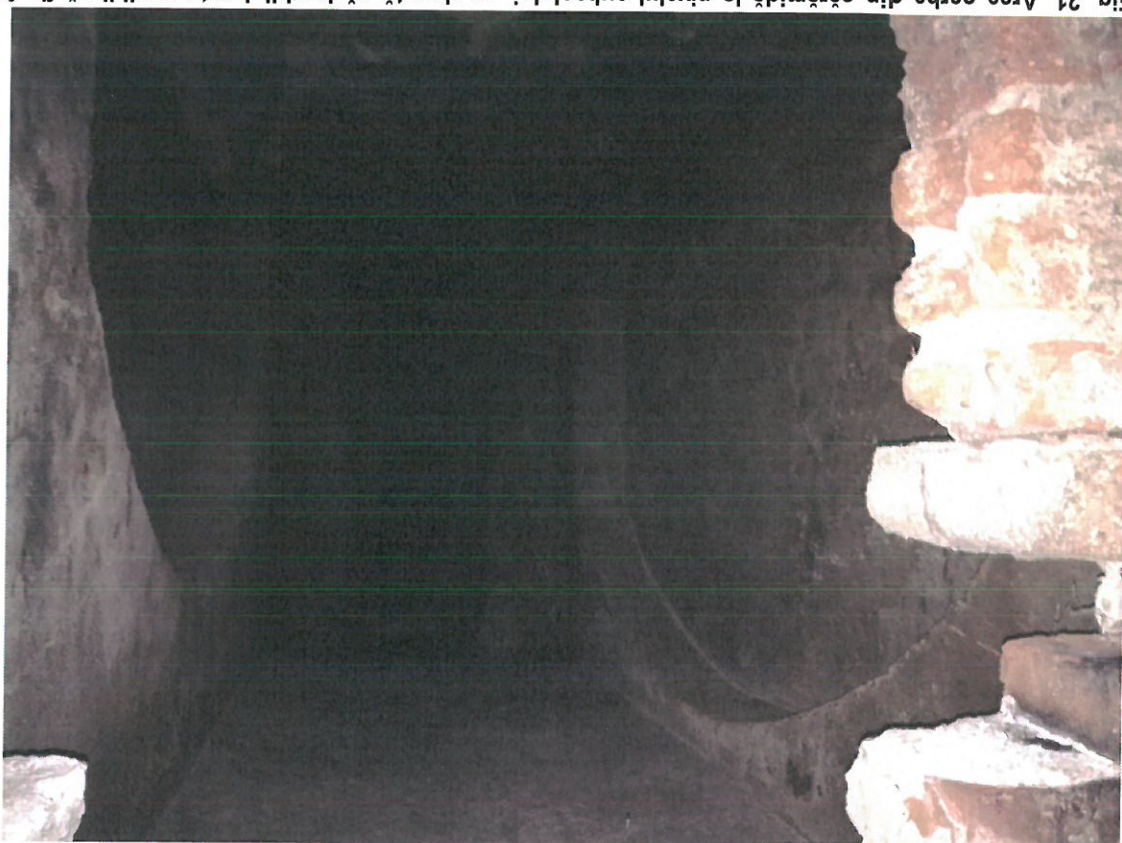
**Fig. 21. Arce oarbe din cărămidă la nivelul subsolului, ce denotă că imobilul este posibil să fie fost construit pe fundațiile unei construcții anterioare ( din secolul al XVIII –lea)**  
*Sursa: arhiva Companiei Municipale de Dezvoltare Durabilă București*

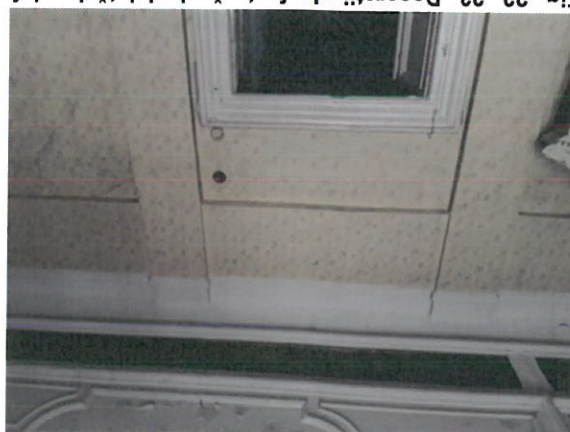
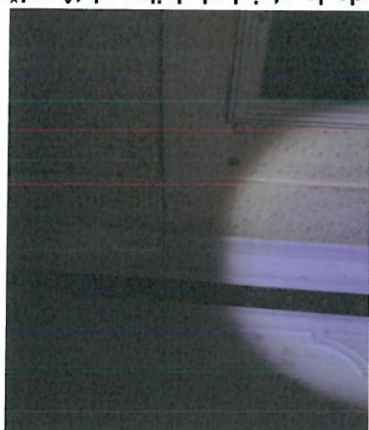
**Fig. 22, 23. Decorații de factură clasicistă la plăfoanele încăperilor de la etajul al doilea și tâmplărie interioară originală - detaliu**  
*Sursa: arhiva Companiei Municipale de Dezvoltare Durabilă București*

**Platoanele** încăperilor de pe latura de est de la etajul 2 (posibil tencuite pe trestie și gletuite) păstrează decorațiunile perimetrale din stuc, cu motive clasice, și diferă de la o încăpere la alta. În restul încăperilor de la etajele 1, 2 și 3, au fost montate tavane false pe structură metalică din tablă galvanizată îndoită, pentru a reduce înălțimea de nivel. Este posibil ca și acestea să fi fost decorate în manieră similară cu cele de la etajul al doilea, ornamentele lor fiind probabil distruse la unul dintre cutremure sau să se fi deteriorat și desprins din cauza umezelii. La parter se păstrează tavanele vizibile fără platforme false, iar pentru a valorifica la maxim spațiul acestuia deasupra unui bar amenajat recent s-a mai realizat și o mică supanță din lemn.

La nivelul suprastructurii, la casa scării și la intradosul rampei în zona parterului, sunt vizibile fisuri. Așa cum reiese din expertiza tehnică și din relevul realizat de Compania Municipală de Dezvoltare Durabilă București, nu există indicii care să ateste modificarea elementelor structurale ale imobilului, pereții de rezistență. De asemenea, infiltrațiile vizibile la nivelul planșului periclitază plăfoanele decorate perimetral cu motive

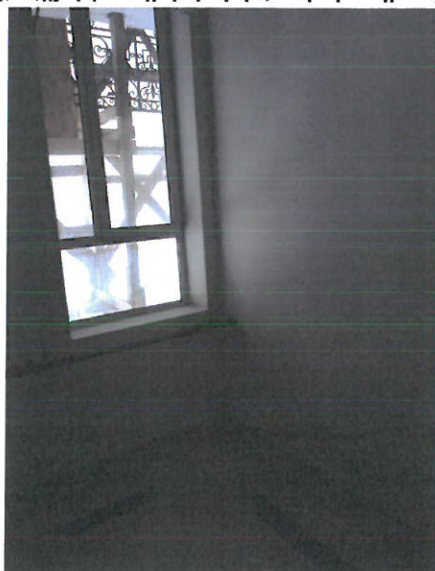
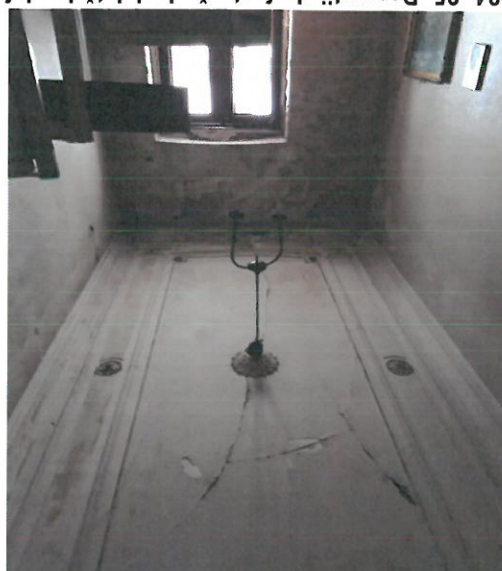
**Fig. 24, 25. Decorații de factură clasicistă la platanele încăperilor de la etajul al doilea și infiltrații de apă la pereții exterior - detaliu**

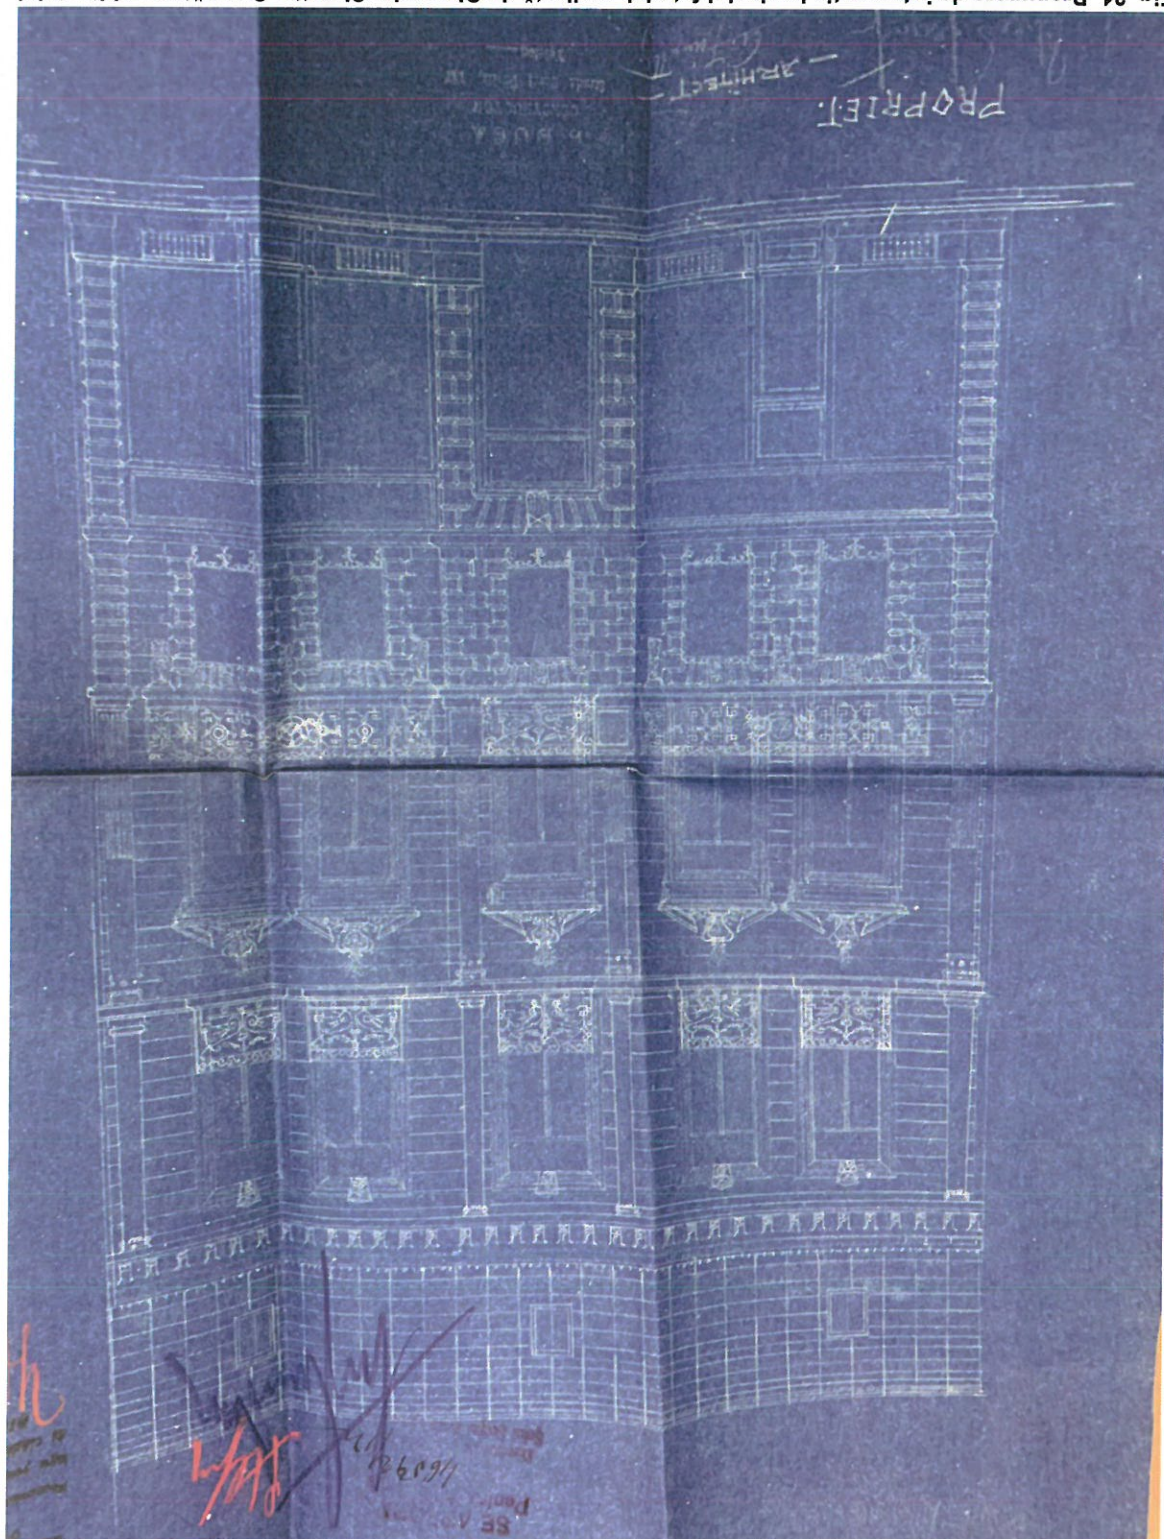
Fig. 32. Planul etajului 3 (propus) imobilului realizat de Gheorghe Simotta. Semnătura arhitectului este vizibilă în partea din dreapta jos a documentului

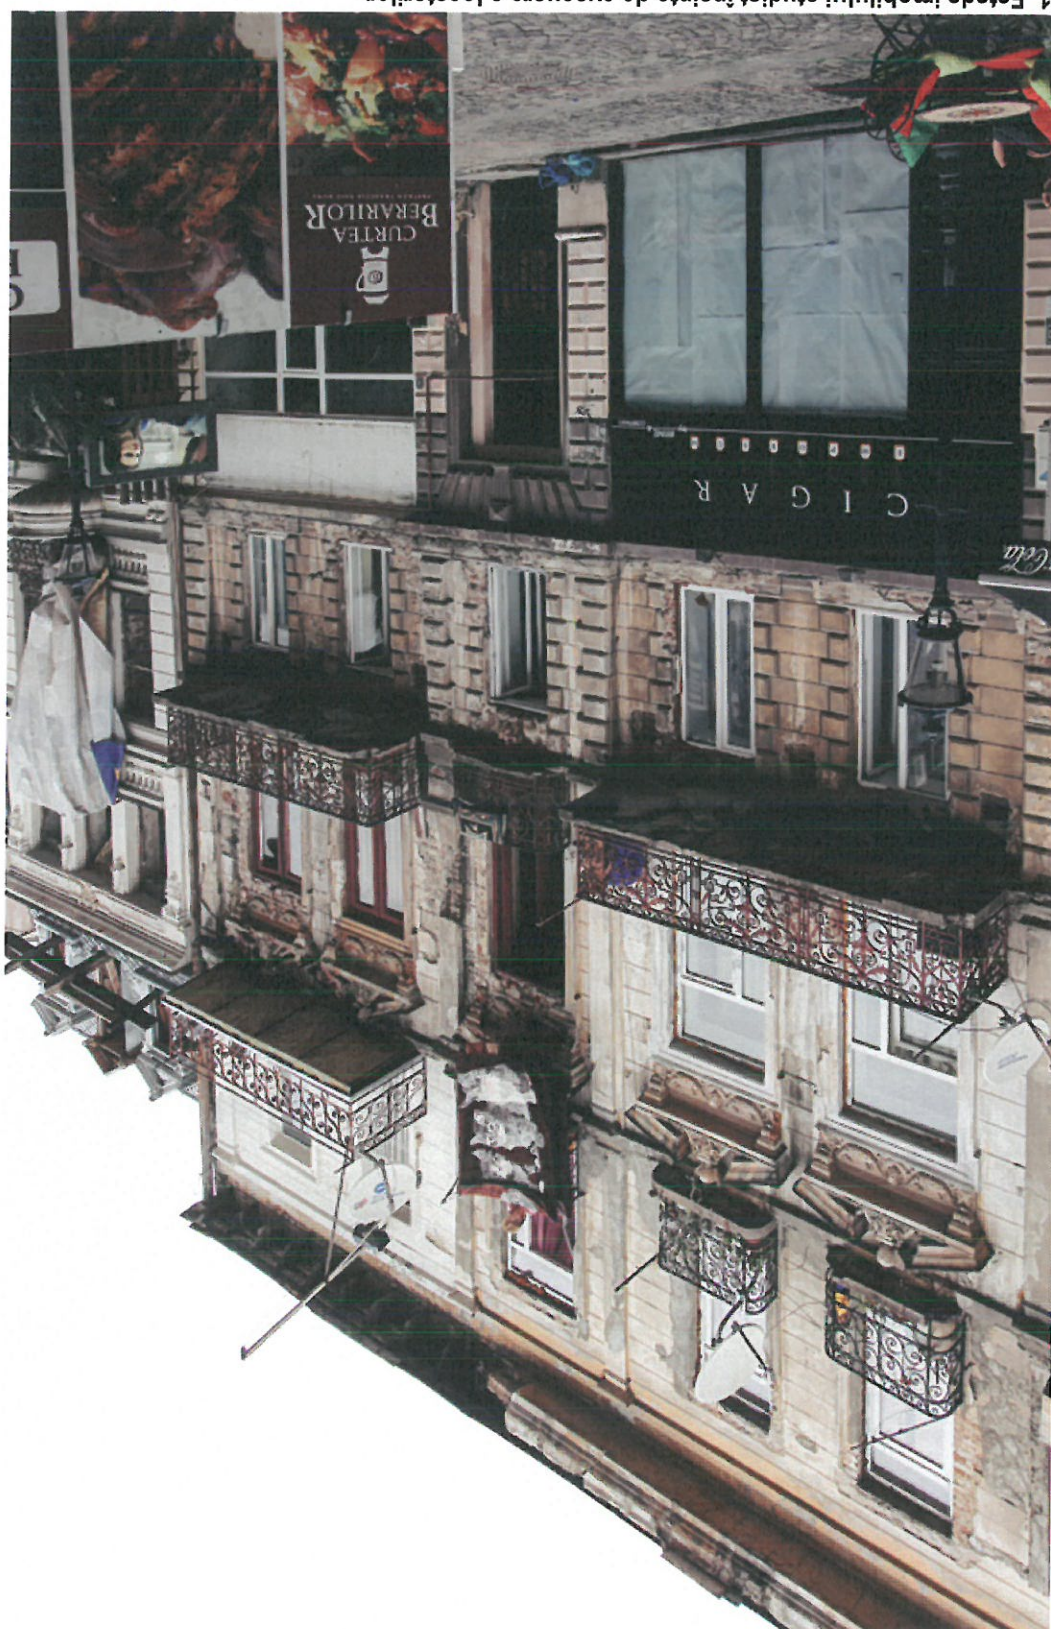
Fig. 1. Fațada imobilului studiat înainte de evacuare a locatarilor  
Sursa: <http://www.imagist.ro/selari-22/>

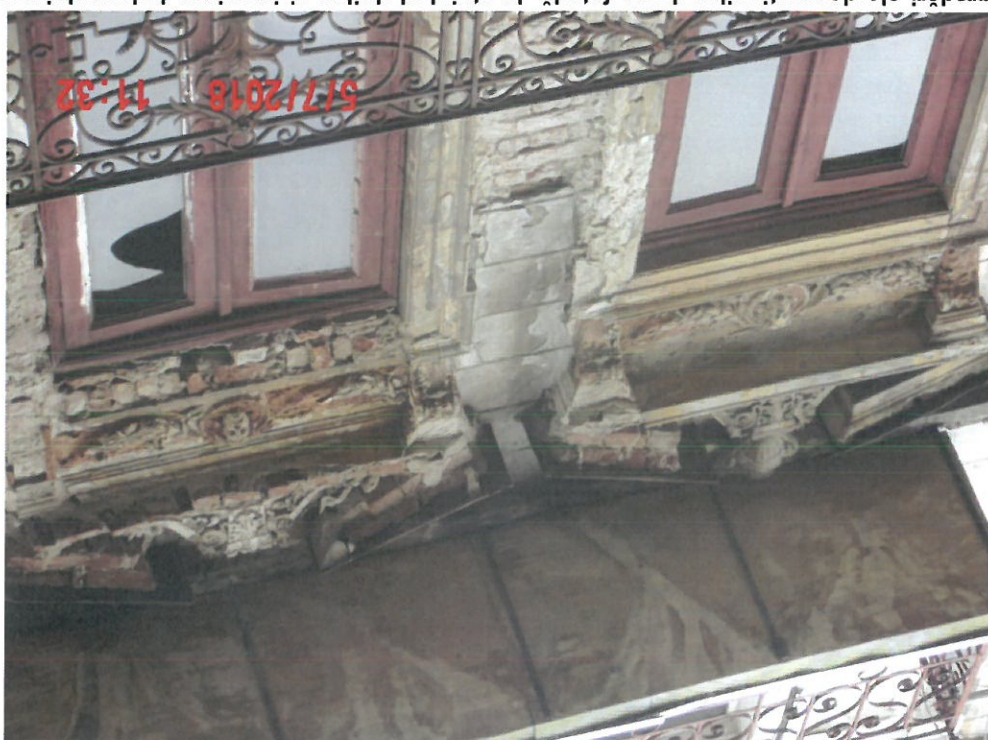
Fig. 4. Faţada imobilului studiat înainte de evacuare a locatarilor (etaj 1, 2 şi 3) în care se observă porţiunea din cornişă desprinsă şi structura şarpantei

structura de lemn a șarpantei, aflată în stare destul de bună. Elementele din tablă (igheaburi, burlane) sunt centrale. Cornișa amplă din tencuială este căzută pe aproape jumătate din lungimea sa, lăsând să se vadă afectate de acțiunea factorilor biologici, este vizibilă distrugerea parțială a coloanei din partea dreaptă a traveli față de nord, spre imobilul din strada Șelari nr. 18, alături de porțiunile cu tencuială desprinsă și de cele Infiltrațiile au condus la deteriorarea elementelor de fațadă, ca urmare a friabilizării mortarului de var, pe

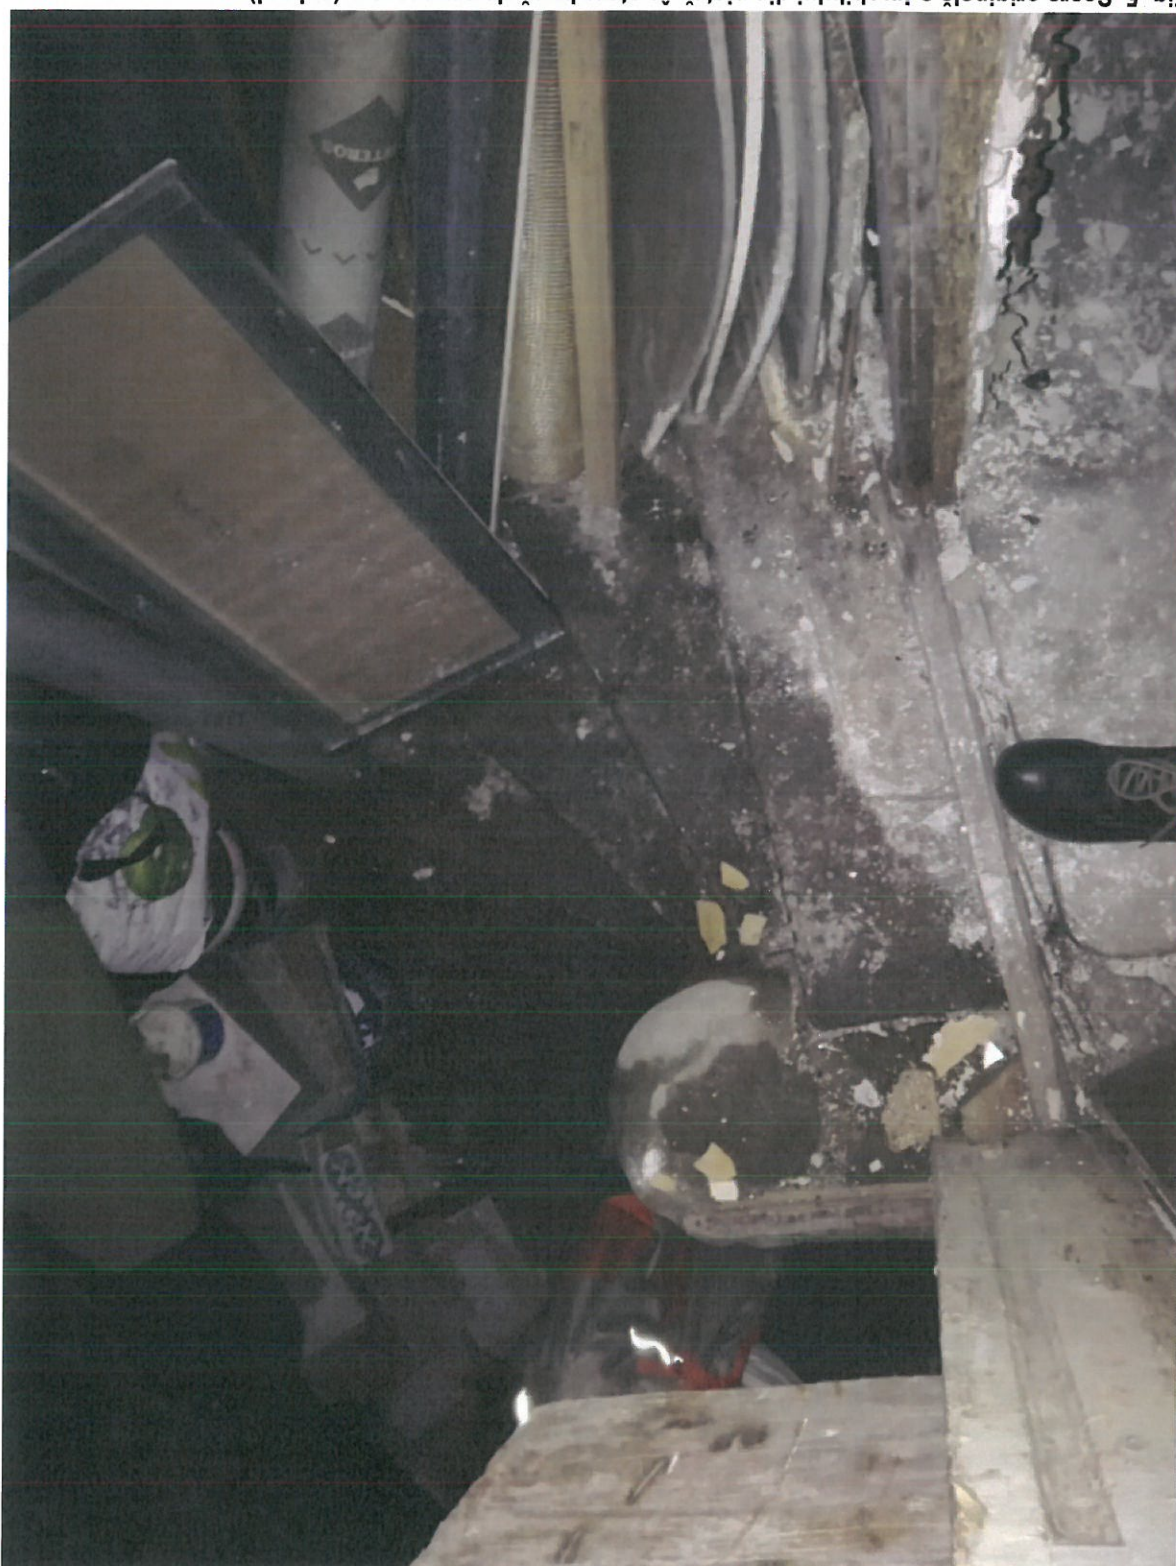
Fig. 5. Scara originală a imobilului din piatră, în stare bună de conservare (subsol)  
Sursa: arhiva Companiei Municipale de Dezvoltare Durabilă București

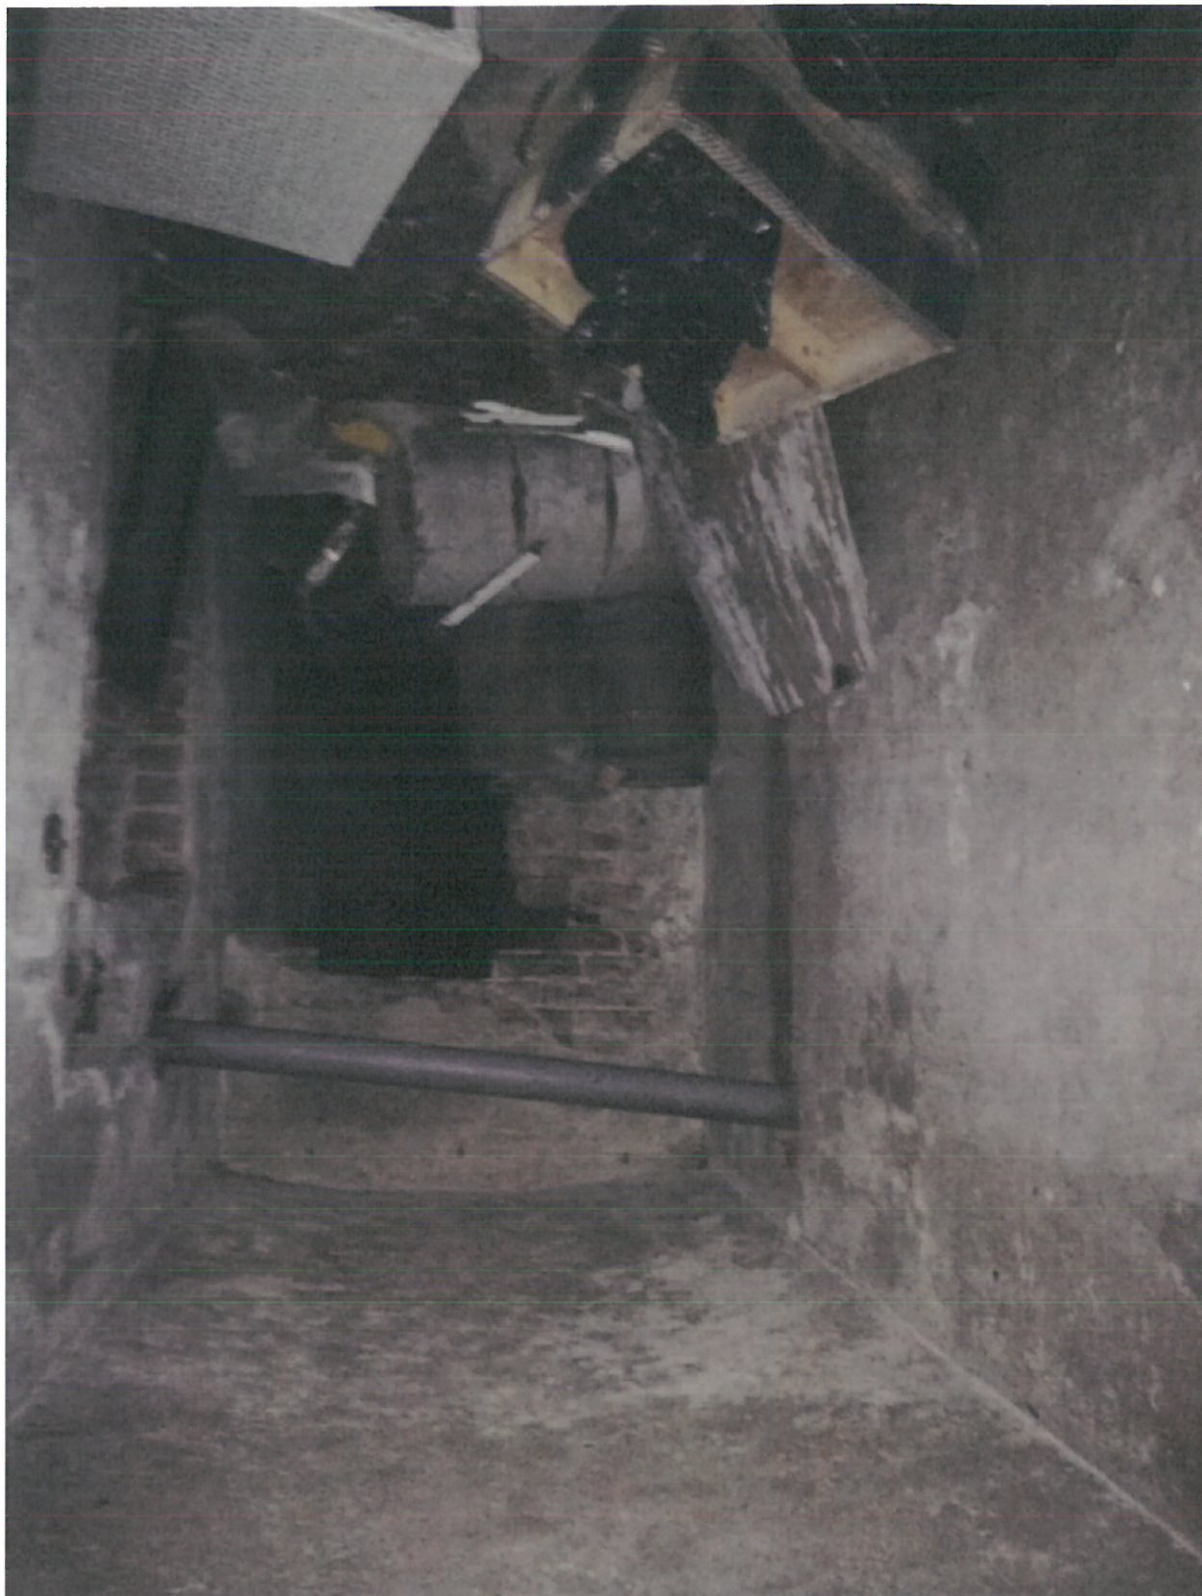
**Fig. 6. Pereți de zidărie la nivelul subsolului**  
*Sursa: arhiva Companiei Municipale de Dezvoltare Durabilă București*

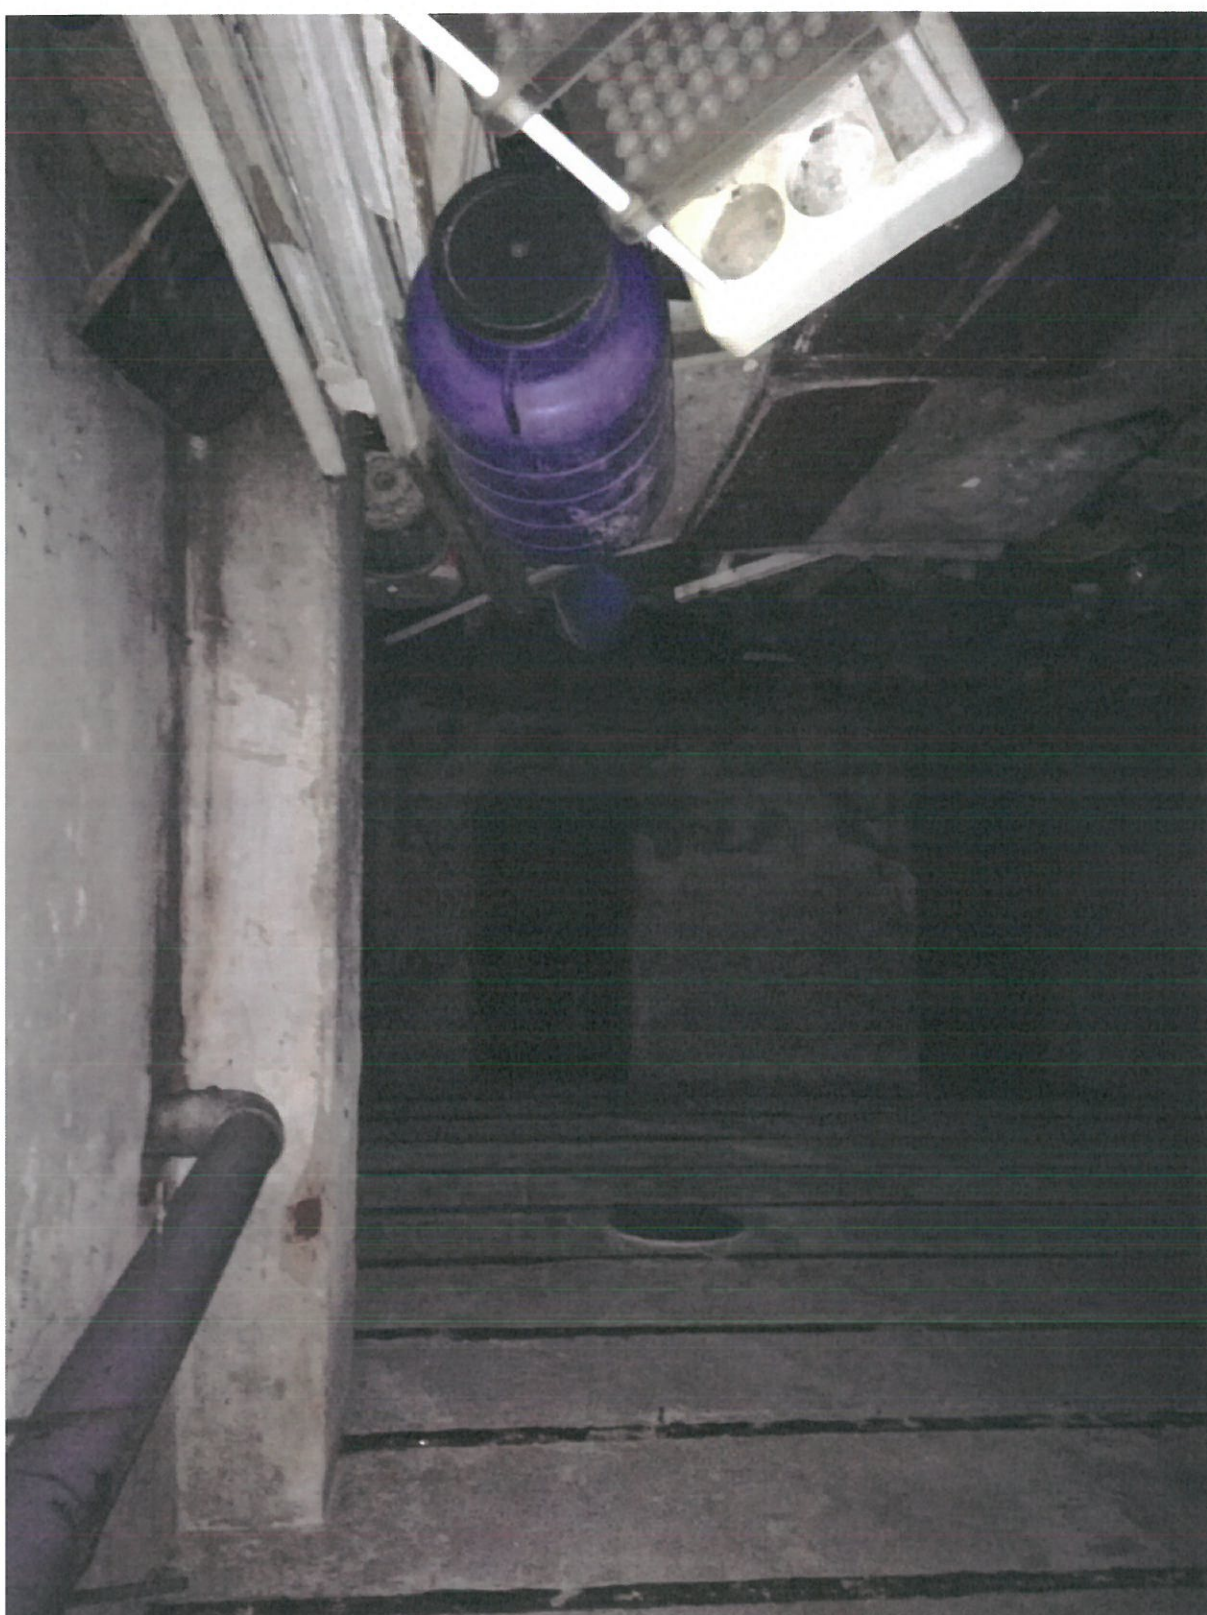
Fig. 7. Modul de realizare al planșei peste subsol cu boltișoare de cărămidă sprijinite pe grinzi din profile metalice

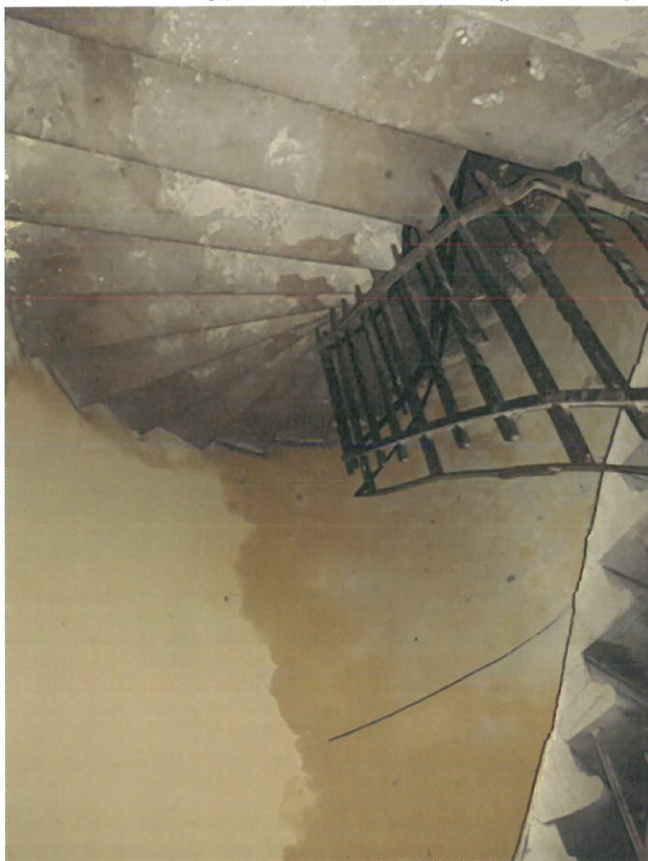
Fig. 8. Arce oarbe din cărămidă la nivelul subsolului, ce denotă că imobilul este posibil să fie fost construit pe fundațiile unei construcții anterioare, posibil din secolul al XIX-lea  
Sursa: arhiva Companiei Municipale de Dezvoltare Durabilă București

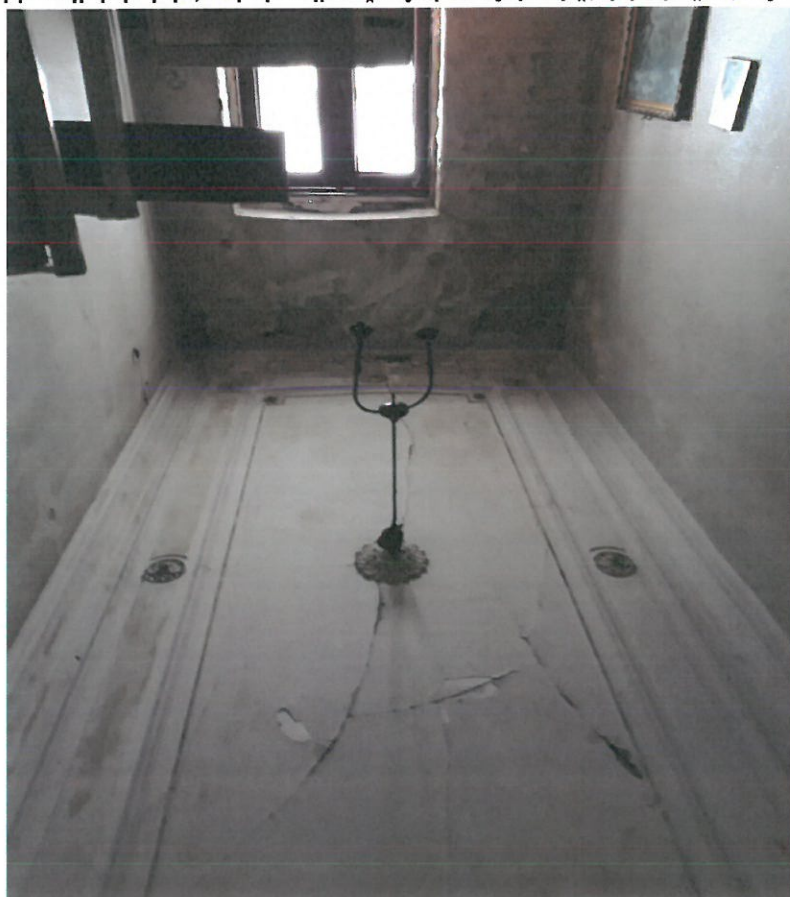
**Fig. 10. Decoratii de factură clasicistă la plafoanele încăperilor de la etajul al doilea și tâmplărie interioară originală - detaliu**  
 Sursa: arhiva Companiei Municipale de Dezvoltare Durabilă București

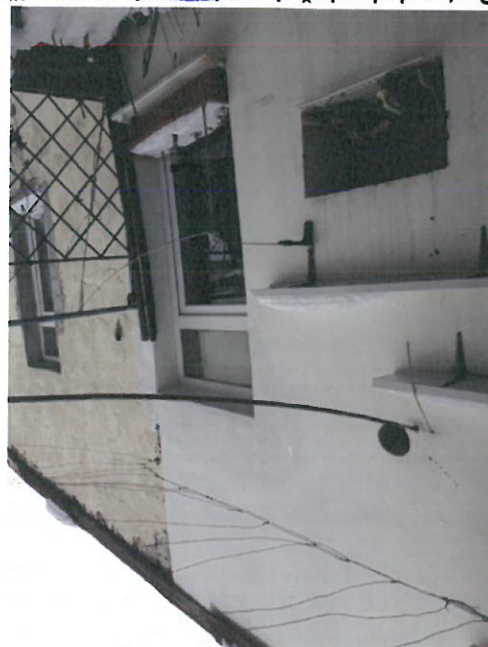
Fig. 14. Curtea de lumină de pe fațura de vest a clădirii  
Sursa: arhiva Companiei Municipale de Dezvoltare Durabilă București
