STUDIU GEOTEHNIC PENTRU LUCRARI DE EXPERTIZARE CLADIRI CU RISC SEISMIC IN MUNICIPIUL BUCURESTI PENTRU IMOBILUL SITUAT IN CALEA MOSILOR NR. 92, SECTOR 3"

BENEFICIAR :
COMPANIA MUNICIPALA DEZVOLTARE DURABILA BUCURESTI
S.A.
PROIECTANT :SC GERT PREST SRL

Prin comandă s-a solicitat întocmirea unui „**Studiu geotehnic pentru lucrări de expertizare clădiri cu risc seismic în municipiul București pentru imobilul situat în Calea Mosilor nr. 92 , sector 3**”

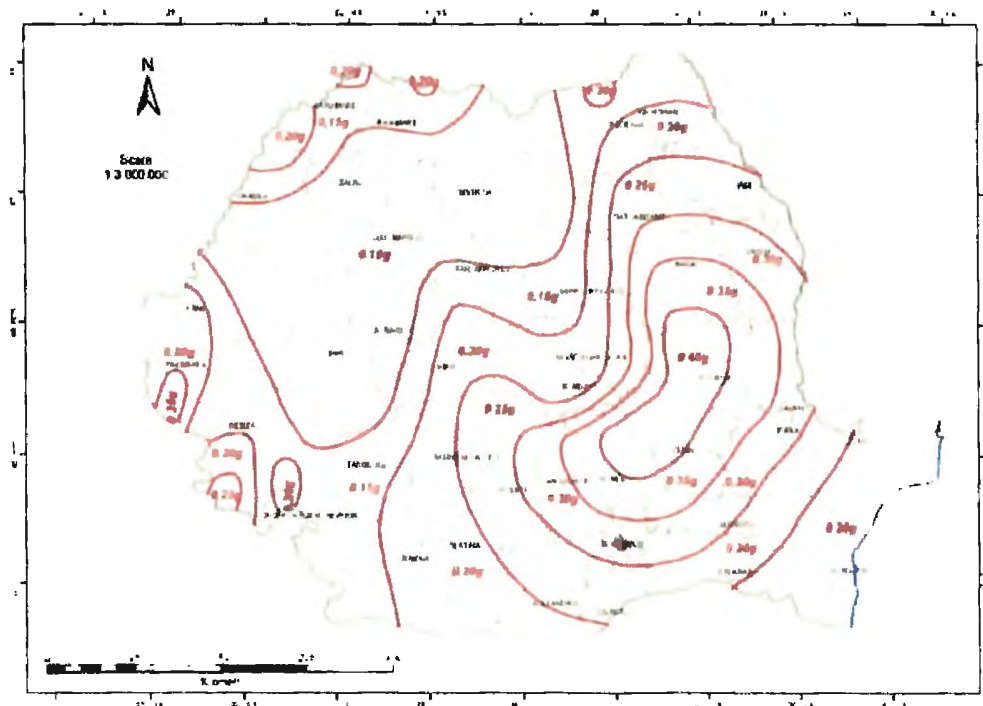
**România - Zonarea valorilor de vârf ale accelerației terenului pentru proiectare ag
cu IMR = 225 ani și 20% probabilitate de depășire în 50 de ani**

Conform Normativului P100/1 – 2013 valoarea de vârf a accelerației terenului pentru proiectare pentru cutremure având intervalul mediu de recurență IMR = 100 ani, este $a_g = 0,30$ g, iar perioada de control (colț) $T_c = 1,6$ s.

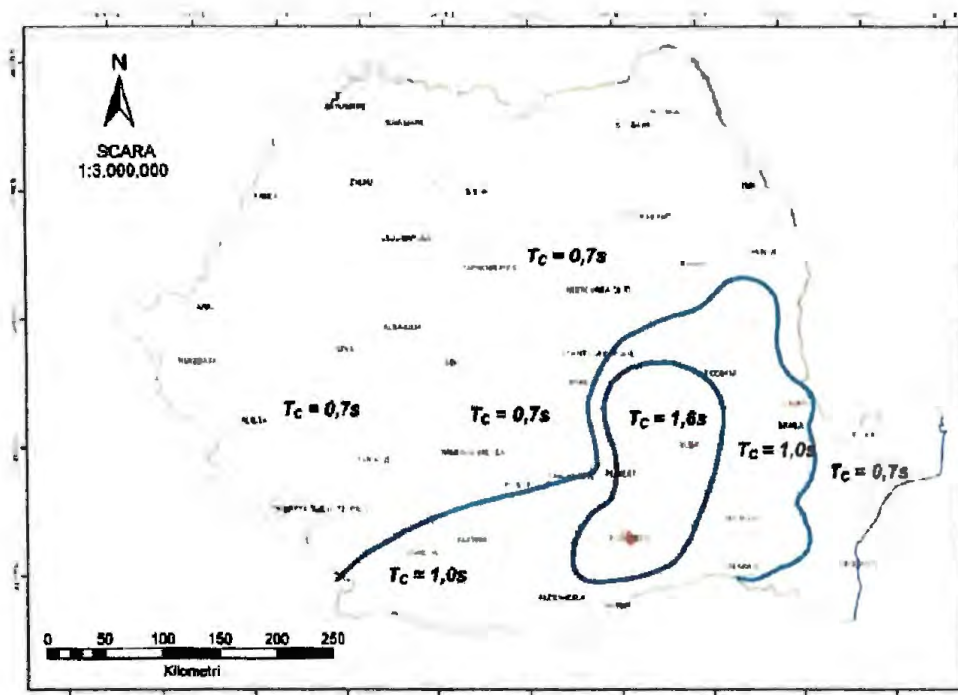
Zonarea teritoriului României în termeni de perioada de control (colț), TC a spectrului de răspuns

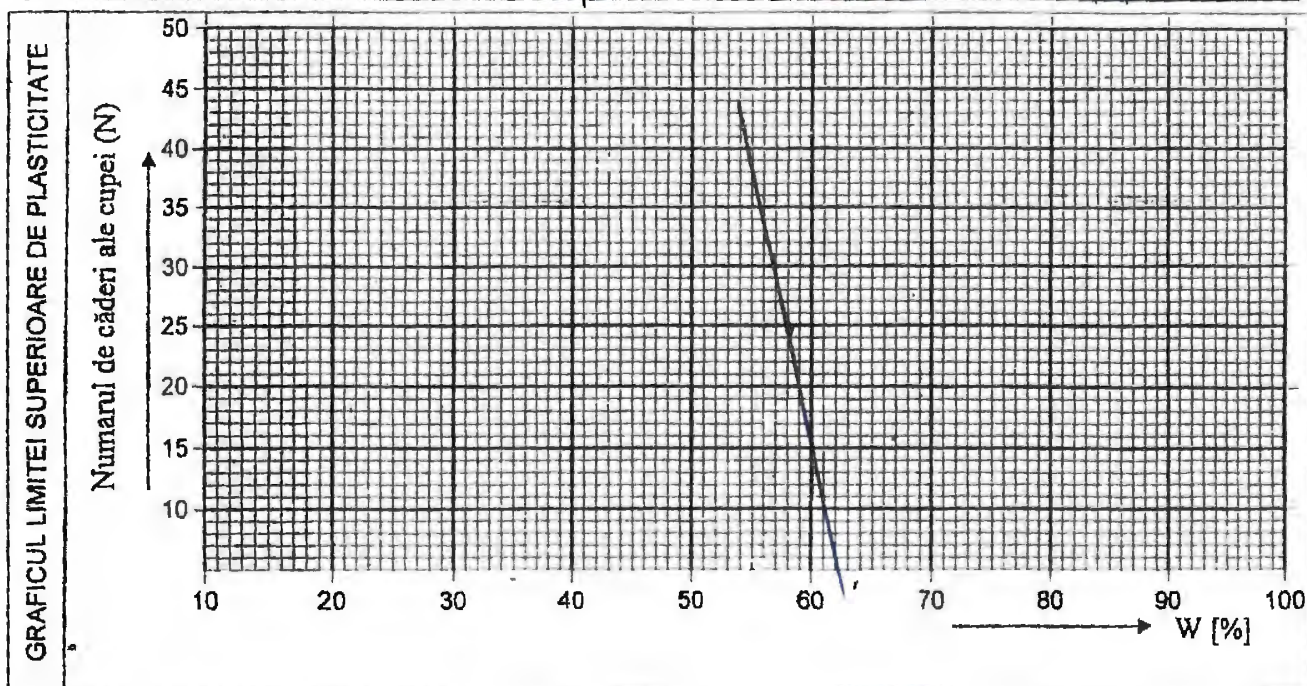
LIMITE DE PLASTICITATE – UMIDITATEA NATURALA											
MERSUL DETERMINĂRILOR		Umiditatea naturală w %			Limita superioară de plasticitate w _L %				Limita inferioară de plasticitate w _p %		
		1	2	3	1	2	3	4	1	2	3
Geamul nr.		L17			P5	Y5			24	X2	
Numărul de căderi N ale cupei					37	16					
Proba umedă + tara	A (g)	1500			2550	2426			1542	1447	
Proba uscată + tara	B (g)	1369			2060	1966			1491	1407	
Tara	C (g)	412			1196	1190			1186	1164	
	A - B	131			490	460			51	40	
	B - C	957			864	776			305	243	
	$W = \frac{A - B}{B - C} \cdot 100$	%	13,7		56,7	59,3			16,7	16,4	
	W medie	%	13,7		58.0				16,5

$$\begin{aligned}
 W_L &= \dots\dots\dots 58,0 \dots\dots\dots \% \\
 W_p &= \dots\dots\dots 16,5 \dots\dots\dots \% \\
 W &= \dots\dots\dots 13,7 \dots\dots\dots \% \\
 I_p &= W_L - W_p = 41,5 \dots\dots\dots \% \\
 I_c &= \frac{W_L - W}{I_p} = \dots\dots\dots > 1 \\
 I_L &= \frac{W - W_p}{I_p} = 1 - I_c = \dots\dots\dots
 \end{aligned}$$

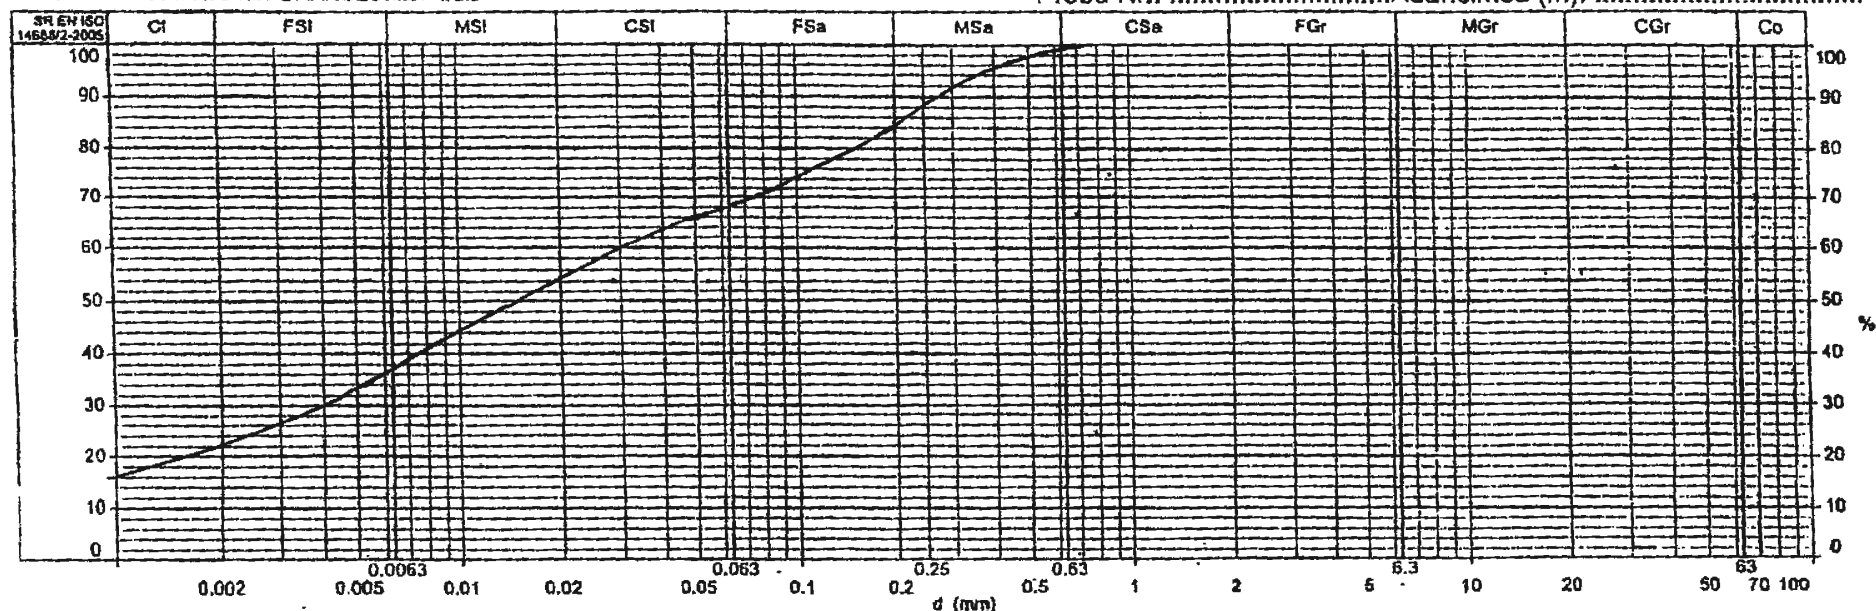
Proba Nr.: Adancimea (m): 3.00

DIAGRAMA DISTRIBUTIEI GRANULOMETRICE

SR EN ISO 14688/2-2005		DENUMIRE MATERIAL - SR EN ISO 14688/2-2005: <i>sasi cl</i>											
Clasificare	Argila(Ci)	Praf			Nisip			Pietris			Bolovanis		
		Fin (FSi)	Mijlociu (MSi)	Mare (CSI)	Fin (FSa)	Mijlociu (MSa)	Mare (CSa)	Mic (FGr)	Mijlociu (MGr)	Mare (CGr)	(Co)		
		0.000mm	0.002mm	0.0063mm	0.02mm	0.063mm	0.2mm	0.63mm	2mm	6.3mm	20mm	63mm	200mm
%													
STAS 1243-88		DENUMIRE MATERIAL - STAS 1243-88: Un = d ₅₀ /d ₁₀ = <i>Argila mijlocie usipoasa</i>											
Clasificare	Argila coloidala	Argila	Praf		Nisip			Pietris			Bolovanis		
					Fin	Mijlociu	Mare		Mic		Mare		
		0.000mm	0.002mm	0.005mm	0.05mm	0.25mm	0.5mm	2mm		20mm	70mm	200mm	
%		<i>27</i>	<i>11</i>	<i>33</i>	<i>22</i>	<i>10</i>	<i>2</i>		<i>—</i>

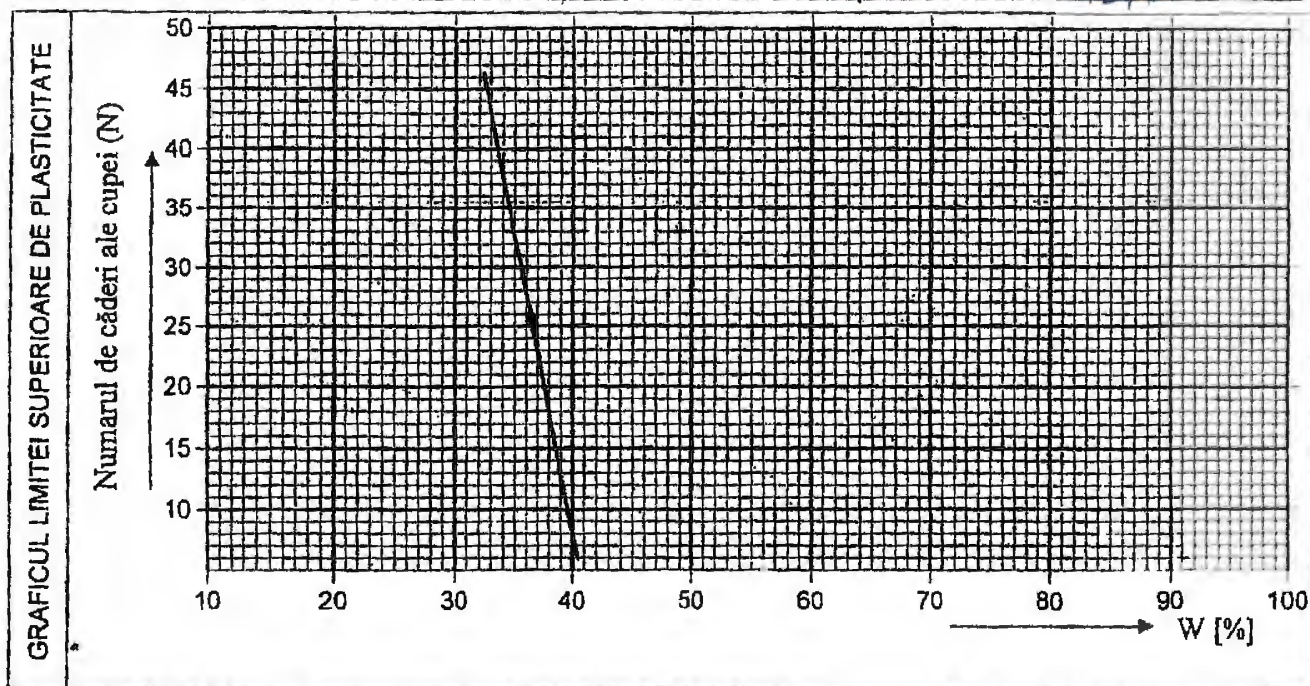
LIMITE DE PLASTICITATE – UMIDITATEA NATURALA										
MERSUL DETERMINĂRILOR	Umiditatea naturală w %			Limita superioară de plasticitate w_L %				Limita inferioară de plasticitate w_p %		
	1	2	3	1	2	3	4	1	2	3
Geamul nr.	<u>A70</u>			<u>66</u>	<u>61</u>			<u>42</u>	<u>44</u>	
Numărul de căderi N ale cupei				<u>30</u>	<u>13</u>					
Proba umedă + tara A (g)	<u>15000</u>			<u>2629</u>	<u>2600</u>			<u>1610</u>	<u>1642</u>	
Proba uscată + tara B (g)	<u>13850</u>			<u>2282</u>	<u>2258</u>			<u>1544</u>	<u>1591</u>	
Tara C (g)	<u>4310</u>			<u>1315</u>	<u>1342</u>			<u>1044</u>	<u>1201</u>	
A - B	<u>1150</u>			<u>347</u>	<u>342</u>			<u>066</u>	<u>051</u>	
B - C	<u>9540</u>			<u>967</u>	<u>916</u>			<u>500</u>	<u>390</u>	
$W = \frac{A-B}{B-C} \cdot 100$ %	<u>12.0</u>			<u>35.9</u>	<u>37.3</u>			<u>13.2</u>	<u>13.1</u>	
W medie %	<u>12.0</u>			<u>36.6</u>				<u>13.1</u>

$$W_L = \underline{36.6} \%$$

$$W_p = \underline{13.1} \%$$

$$W = \underline{12.0} \%$$

$$I_p = W_L - W_p = \underline{23.5} \%$$

$$I_c = \frac{W_L - W}{I_p} = \underline{1.1}$$

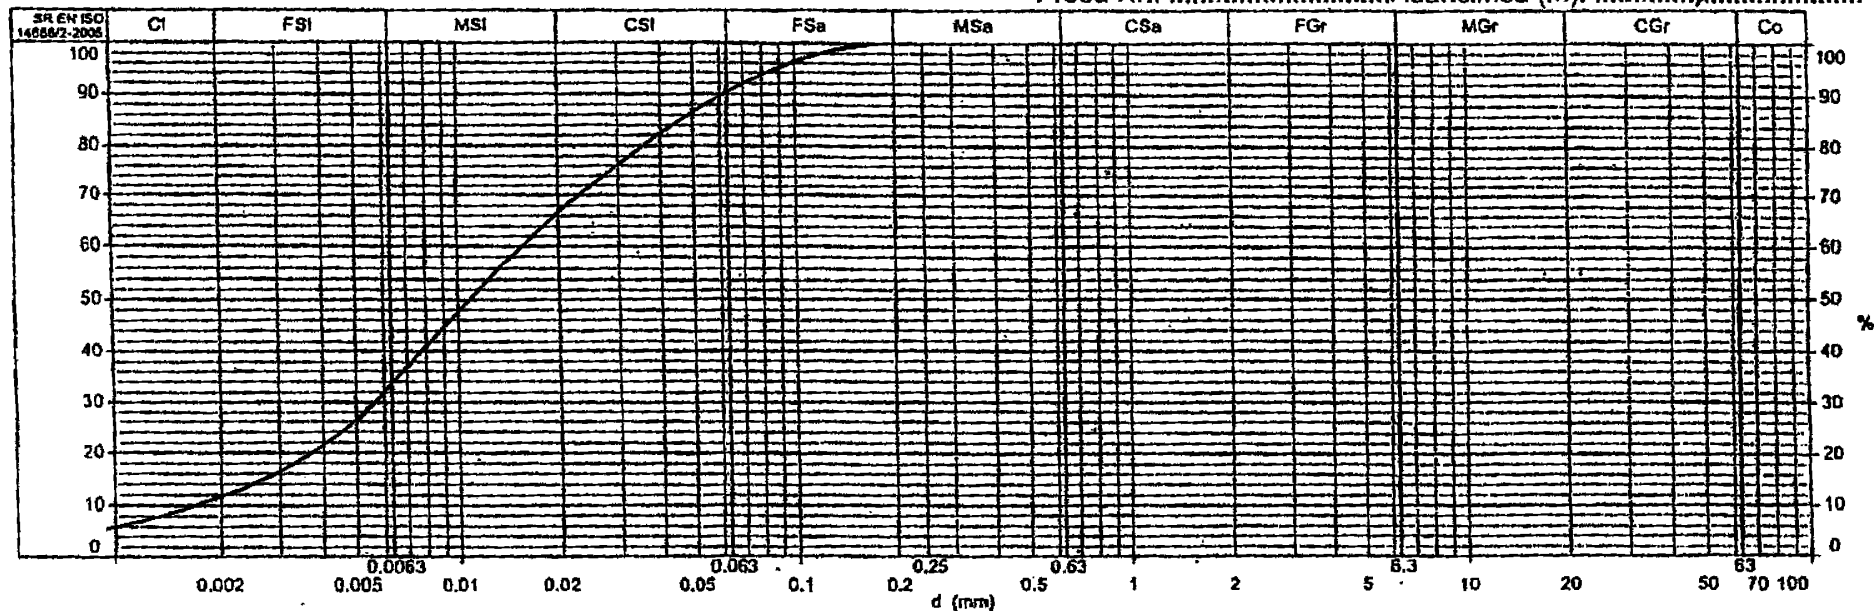
Proba Nr.: Adancimea (m): 6.00

DIAGRAMA DISTRIBUTIEI GRANULOMETRICE

SR EN ISO 14688/2-2005		DENUMIRE MATERIAL - SR EN ISO 14688/2-2005: c/Si											
Clasificare	Argila (CI)	Praf			Nisip			Pietris			Bolovanis (Co)		
		Fin (FSI)	Mijlociu (MSI)	Mare (CSI)	Fin (FSa)	Mijlociu (MSa)	Mare (CSa)	Mic (FGr)	Mijlociu (MGr)	Mare (CGr)			
		0.000mm	0.002mm	0.0063mm	0.02mm	0.063mm	0.2mm	0.63mm	2mm	6.3mm	20mm	63mm	200mm
%													
STAS 1243-88		DENUMIRE MATERIAL - STAS 1243-88: Un = d ₉₀ /d ₁₀ = Praf argilos galben											
Clasificare	Argila colorata	Argila	Praf			Nisip			Pietris			Bolovanis	
				Fin	Mijlociu	Mare		Mic	Mare				
			0.000mm	0.002mm	0.005mm	0.05mm	0.25mm	0.5mm	2mm		20mm	70mm	200mm
%	12	14		61		13	—

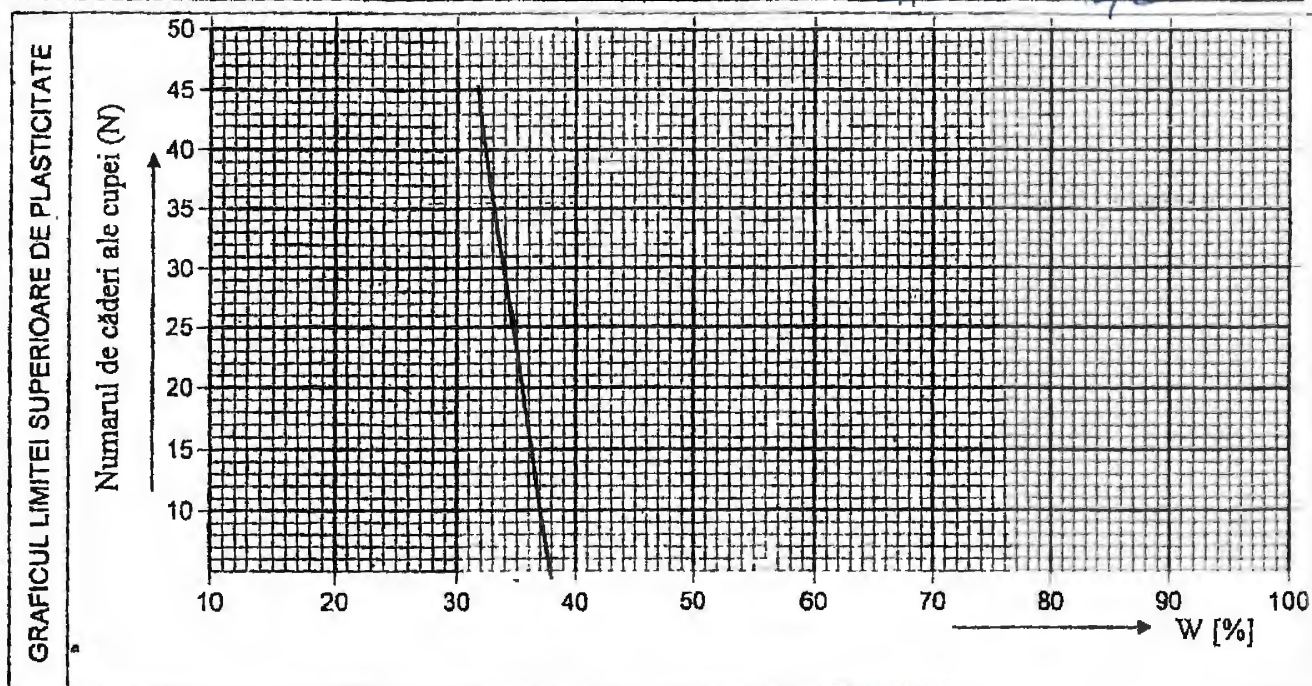
MERSUL DETERMINĂRIILOR	Umiditatea naturală w %			Limita superioară de plasticitate w_L %				Limita inferioară de plasticitate w_p %		
	1	2	3	1	2	3	4	1	2	3
Geamul nr.	70	73			79	75		78	79	
Numărul de căderi N ale cupei					31	14				
Proba umedă + tara A (g)	42077	5620		43095	41883			36069	2160	
Proba uscată + tara B (g)	3341	5746		39575	38331			35456	24907	
Tara C (g)	16986	31161		28335	28335			31536	20697	
A - B	4667	4537		3823	3549			0613	0698	
B - C	20424	26555		11240	9999			3890	4210	
$W = \frac{A-B}{B-C} \cdot 100$ %	22,8	22,0		34,1	35,5			15,8	16,6	
W medie %	22,4			34,8				16,2

$W_L = 34,8$ %

$W_p = 16,2$ %

$W = 22,4$ %

$I_p = W_L - W_p = 18,6$ %

$I_c = \frac{W_L - W}{I_p} = 0,67$

$I_L = \frac{W - W_p}{I_p} = 1 - I_c = 0,33$

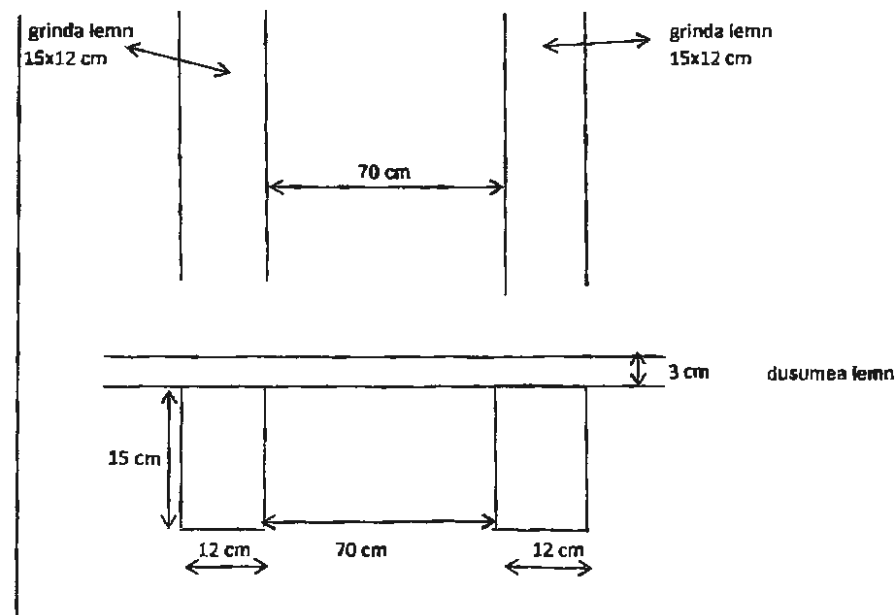
14. Schita de pozitionare a elementului controlat

Element	tip aparat folosit	tip metoda folosita	Data efectuării încercării	poziția armăturii	diametrul armăturii mm	grosimea stratului de acoperire cu beton mm	Precizare privind verificări prin metode distructive
placa peste subsol	RSL REBAR LOCATOR	inductie magnetica	08.03.2019	rezistenta	nu	nu	\

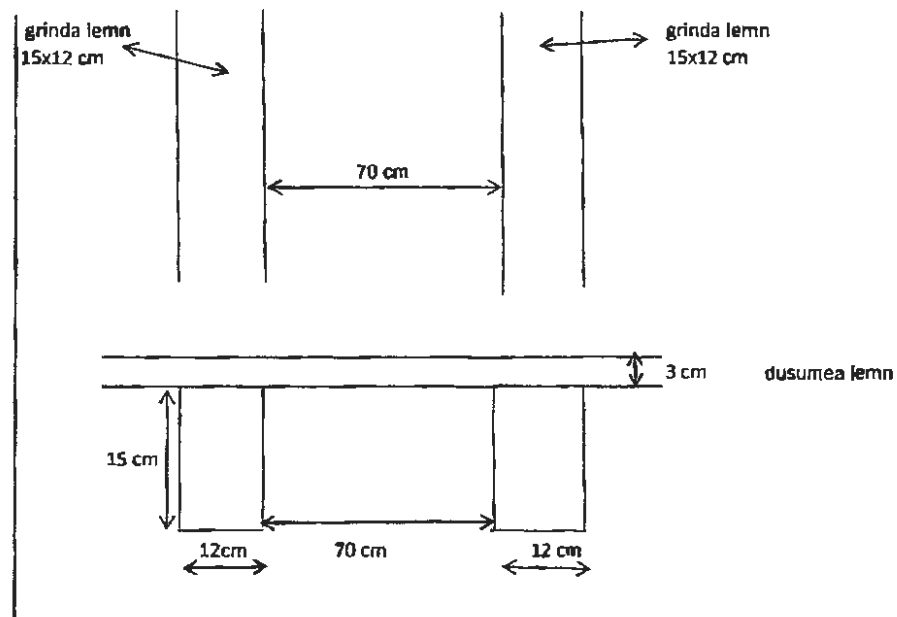
14. Schița de poziționare a elementului controlat

Element	tip aparat folosit	tip metoda folosita	Data efectuării încercării	poziția armaturii	diametrul armaturii mm	grosimea stratului de acoperire cu beton mm	Precizări privind verificări prin metode distructive
placa peste parter	RBL REBAR LOCATOR	inductie magnetica	08.03.2019	rezistentă	nu	nu	\

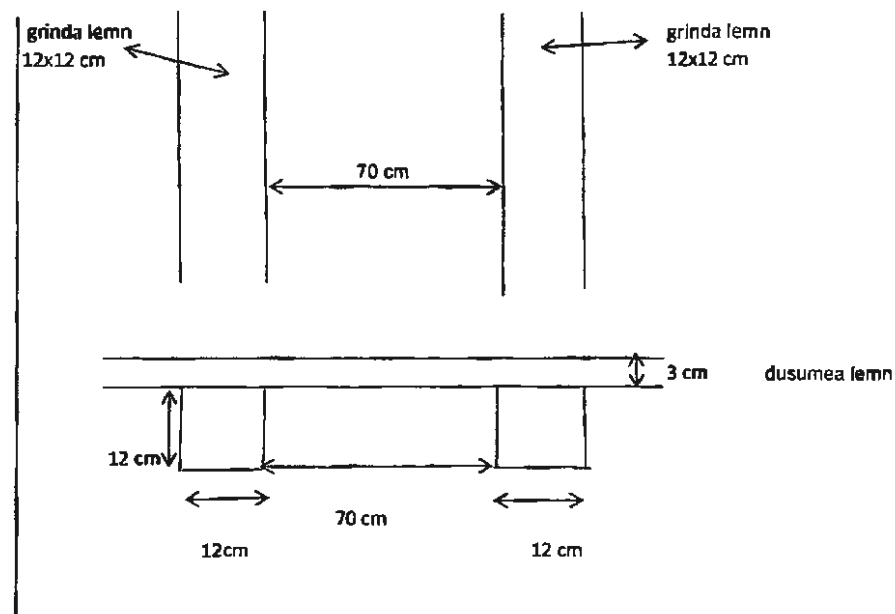
14. Schita de poziționare a elementului controlat

Element	tip aparat folosit	tip metoda folosita	Data efectuării încercării	poziția armaturii	diametrul armaturii mm	grosimea stratului de acoperire cu beton mm	Precizări privind verificări prin metode distructive
placa peste etaj 1	RBL REBAR LOCATOR	inducție magnetică	08.03.2019	rezistență	nu	nu	\
