# STUDIU ISTORIC MONUMENTUL ISTORIC

**COD LMI: B-II-m-B-18120**

*Strada Bărăției nr.46, sector 3, București*

*Expertizarea imobilului din strada Bărăției nr.46 – Studiu istoric*

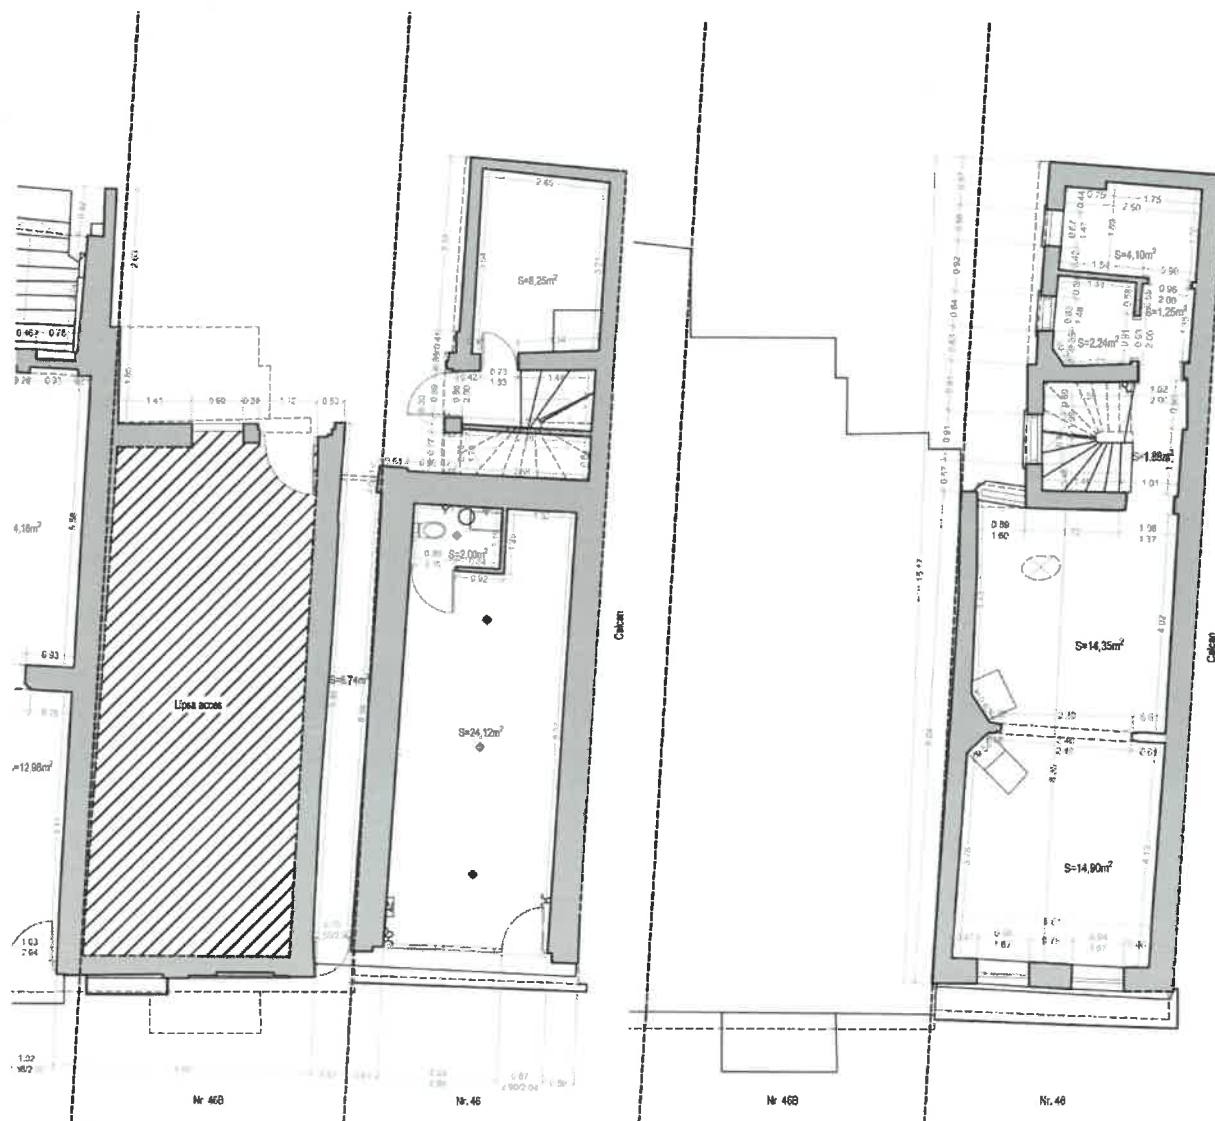
Figura 18 – Relevu plan parter și plan etaj case nr.46B, 46A în prezent

Partea originală a imobilului are un subsol al cărui planșeu este o boltă din cărămidă, cu trei compartimente (cu scară de lemn cu acces dintr-un chepeng, fie exterior, fie interior), ventilată prin răsuflători înguste, o prăvălie compusă din două compartimente, din care cel din spate avea acces la casa scării, la care se putea ajunge și separat (fără a mai străbate spațiul comercial) printr-un gang boltit semicilindric din cărămidă.

Scara balansată și cu o balustradă realizată din baluștrii din fier forjat având frumoase motive ornamentale, cu mână curentă din lemn, conduce la o odihnă cu vedere spre curte, apoi la un coridor din care se accede la cele două camere principale ale etajului; cea dinspre fațada luminată de două mari ferestre are o ușă în două canate cu acces spre un balcon cu o frumoasă balustradă din fier forjat cu motive specifice epocii și a doua cameră mai mică luminată prin două ferestre deschise spre palierul scării și deci spre ferestrele ce îl luminează – iluminarea și ventilarea făcându-se deci indirect prin această a doua cameră. Tavanul etajului din lemn este mai ridicat la camera spre fațadă, fără a avea decorații specifice epocii.

Corpul anexă, executat mai târziu, este compus la parter din 3 boxe din zidărie mai groasă (12 cm), actualmente fără închidere spre curte (...). Scara a rămas în legătură cu curtea printr-un gol, din care nu se mai păstrează decât o supralumină înscrisă într-un element decorativ din lemn (singurul element plastic mai valoros în zona fațadelor, spre curte). (...). La etaj anexa repetă cele trei compartimente scunde de la parter, însă pe o adâncime mai mică, datorită unui coridor cu geamlâc, spre curte, pentru preluarea diferenței de 1,00 m dintre casa scării și coridor fiind necesară practicarea unei scări din lemn. Toate aceste încăperi sunt luminate și ventilate indirect prin geamlâcul coridorului.

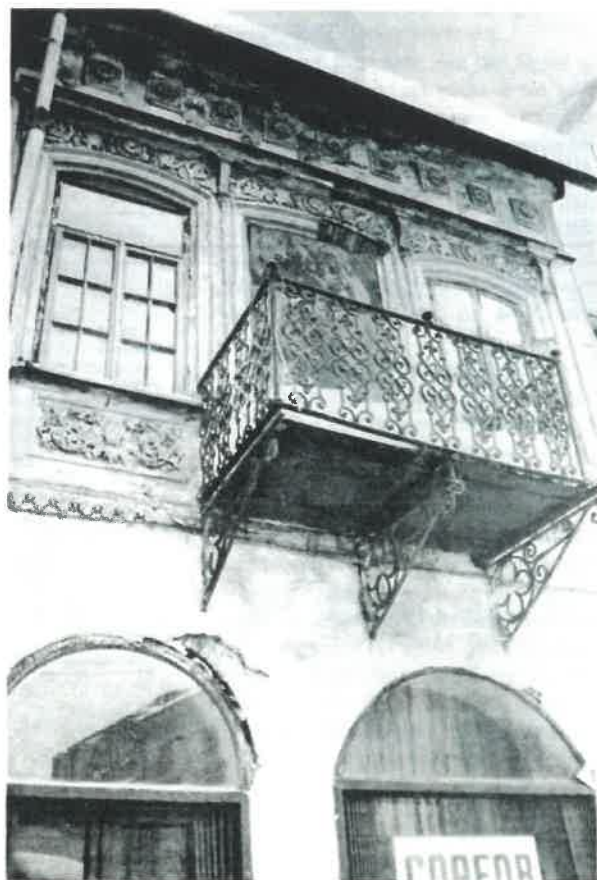
**Figura 19** –Fațada principală a casei –str. Bărăției nr.46 în anii '90

**Fațada spre stradă relevă o grijă deosebită pentru plastica arhitecturală. Parterul, tratat**

Acoperișul relevă și el cele două faze de construcție, în sensul că partea originală este acoperită în două ape, cu trei coșuri pe coloane și o lucarnă pe panta spre curte pentru luminarea podului, în timp ce corpul anexă are un acoperiș într-o singură pantă, situat la un nivel mai jos față de cornișa clădirii originare. În această diferență de înălțime, deasupra clădirii anexă, se continuă zidăria casei scării cu un gol de acces în pod, cu tâmplăria desfăcută, în rest diferența de înălțime fiind preluată de un perete de scânduri foarte degradat. Sub acest perete de lemn al podului și deasupra cornișei corpului anexă există încă locul a două goluri cu rol de supralumină, destinate ca, împreună cu geamlâcul, actualmente dispărut, să lumineze casa scării.

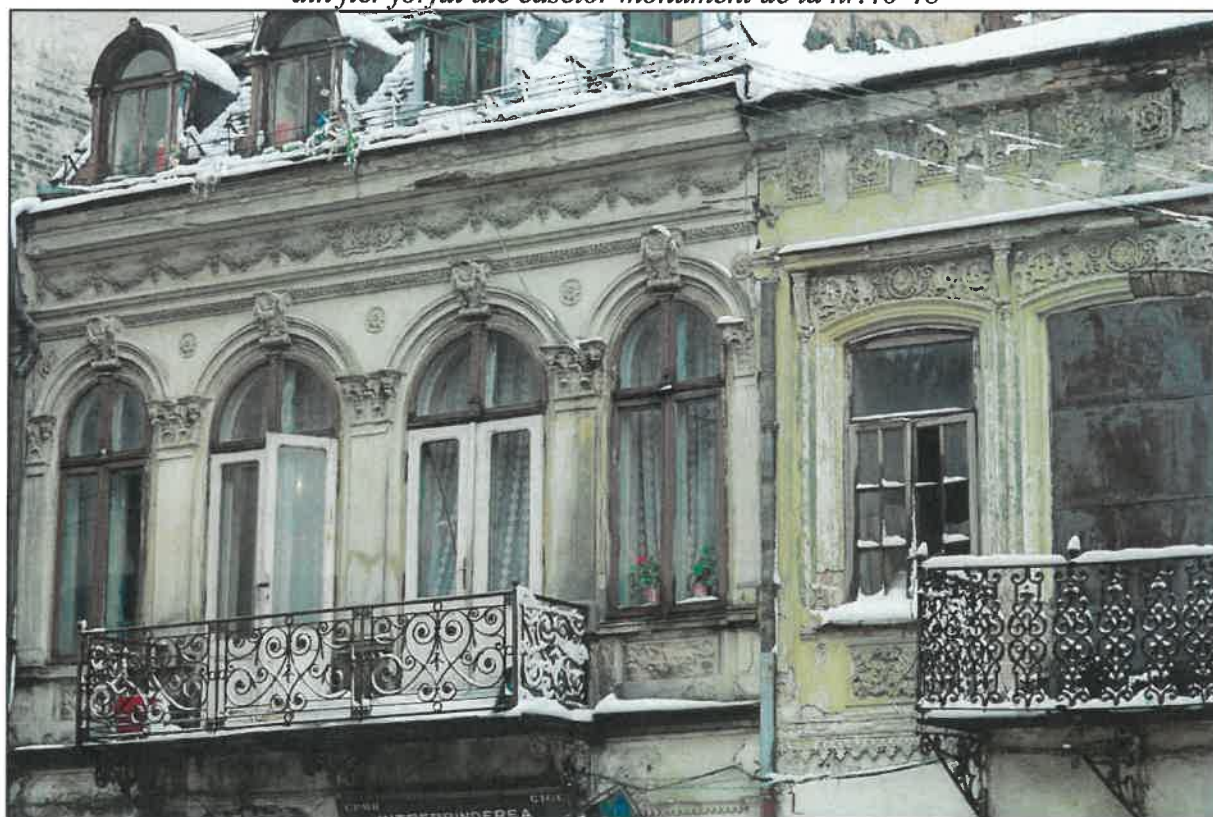
**Foto 4.** Fațada principală (detaliu)– case monument Strada Bărăției nr.46-48, 1997

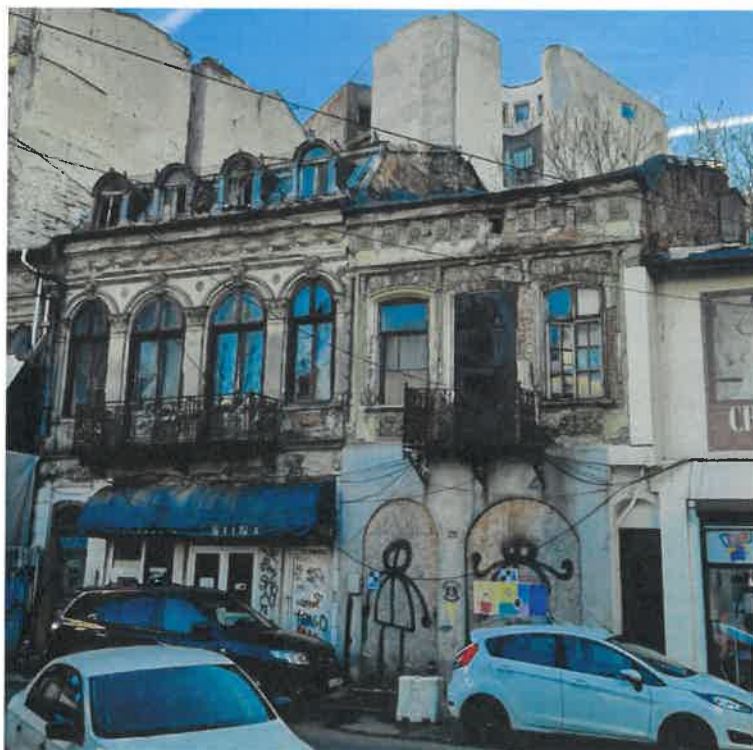
**Foto 6.** Strada Bărăției , nr.46-48, în prezent, se observă starea avansată de degradare

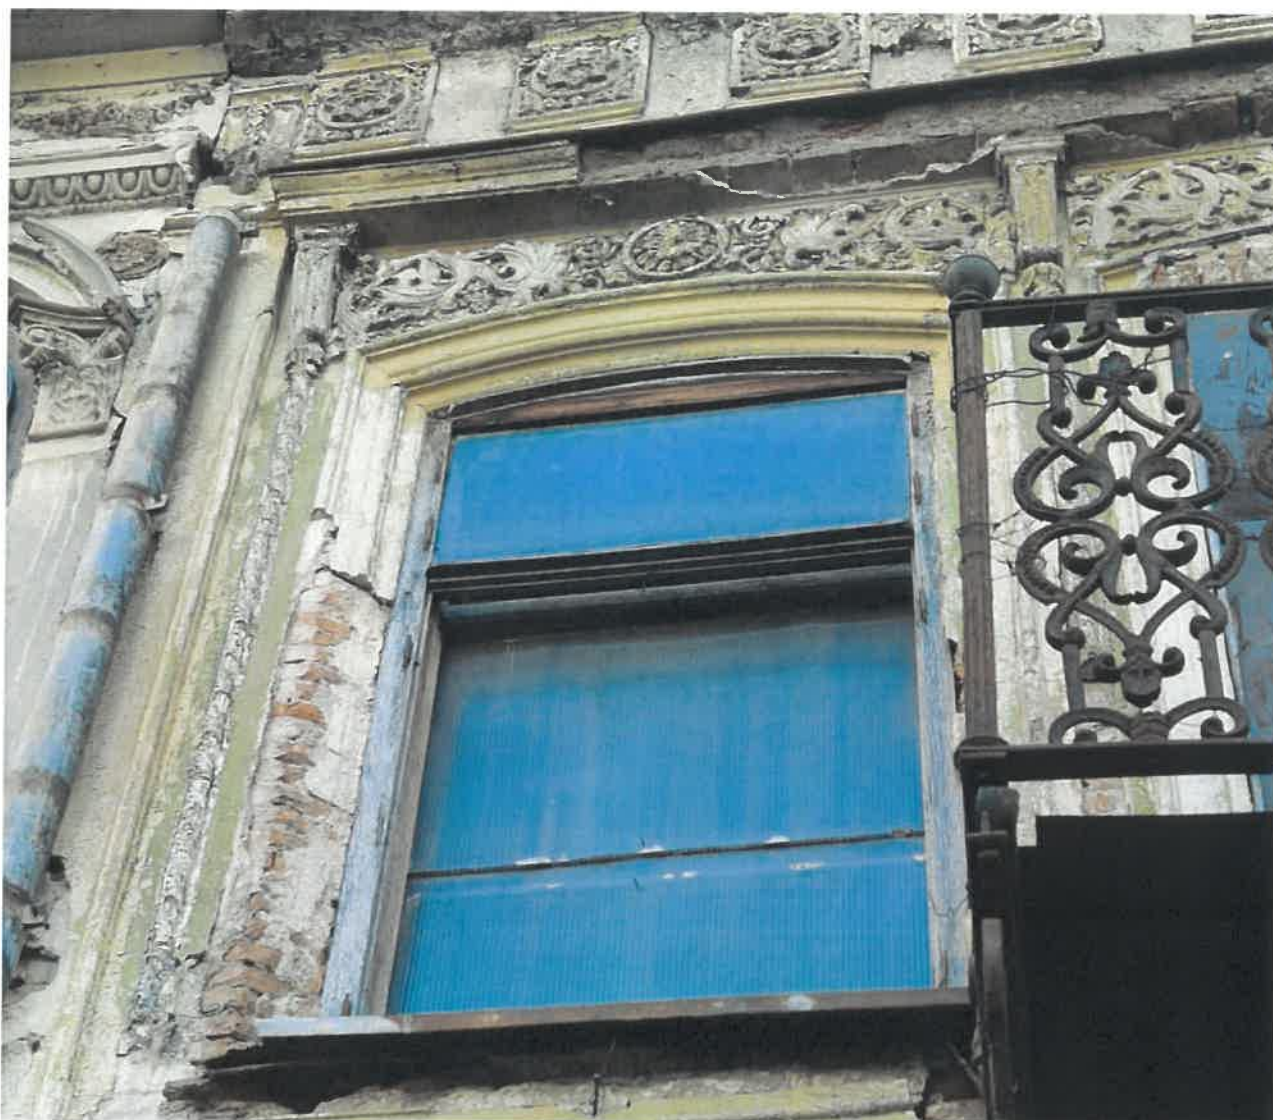
**Foto 7. Detaliu fațadă- elemente decorative exterioare, Strada Bărăției nr.46, în prezent, se observă starea avansată de degradare**

De asemenea, se recomandă ca pe cât posibil, elementele ornamentale să fie „demontate” și nu demolate, pentru ca mai apoi (după recondiționare) să poată fi amplasate la poziția inițială. Decorațiile din ceramică de la parapetii ferestrelor și de la cornișă vor fi restaurate și conservate, elementele deterioare urmând a fi replicate după elementele existente, tot din ceramică. La piesele cu grad mare de degradare se pot face replici după model și amplasa pe fațade conform proiect. În cazul în care se păstrează doar o parte din seria de elemente decorative existente de pe fațada principală cealaltă parte și ornamentele lipsă se vor executa prin confecționarea de tipare după o piesă martor restaurată și turnarea de replici din materialul respectiv. Piesele cu grad ridicat de deteriorare, cu fisuri, material macerat, sparturi sau ciobiri importante, se refac integral. Restaurare piesa existentă – se refera la curatarea pieselor originale de straturi de zugrăveli, vopsitorii adăugate în timp, chituirăa pieselor cu chit special compatibil cu materialul din care este făcută piesa respectivă. În cazul pieselor atacate de ciuperci, licheni sau patate cu mortar, smoala, etc. se aplica tratamente de curatare.

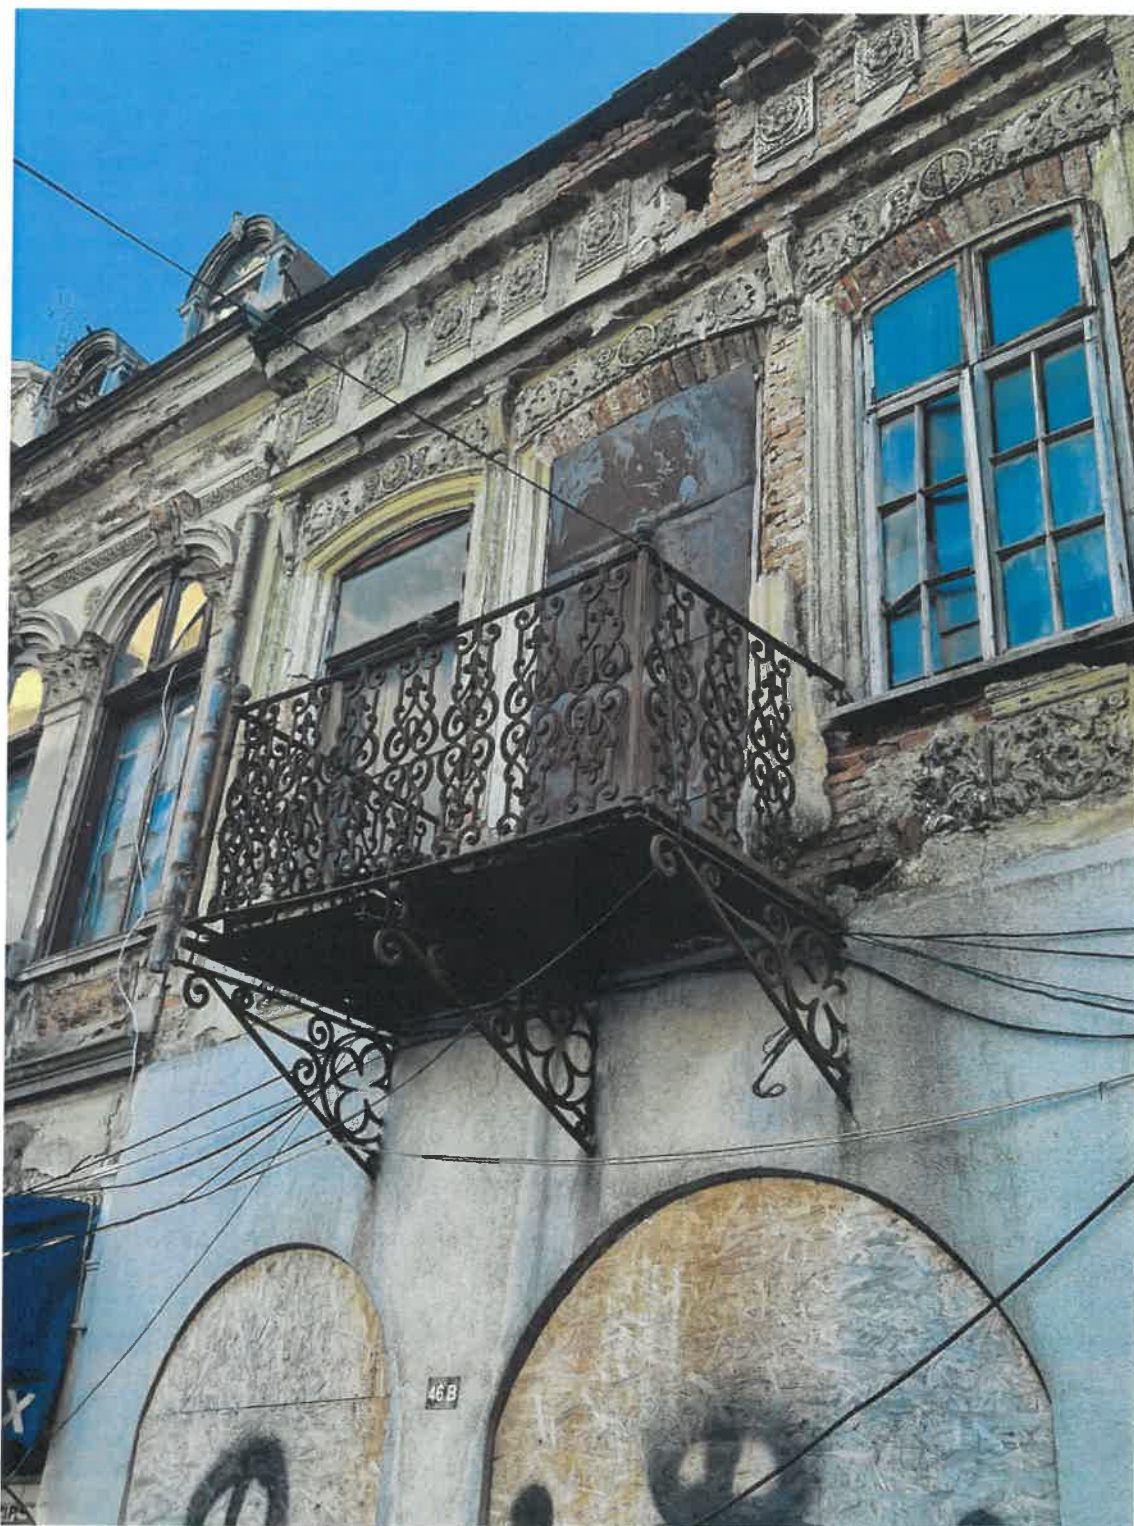
Tâmplăria exterioară, acolo unde ea mai există, se află în stare de degradare, o parte fiind înlocuită cu tâmplărie nouă sau pur și simplu placate cu OSB/ tablă golurile de uși/ferestre. Întreaga

**Foto 8. Detaliu fațadă- elemente decorative exterioare, Strada Bărăției nr.46, în prezent, se observă starea avansată de degradare, închiderile improvizate, tâmplărie originală în stare avansată de degradare**

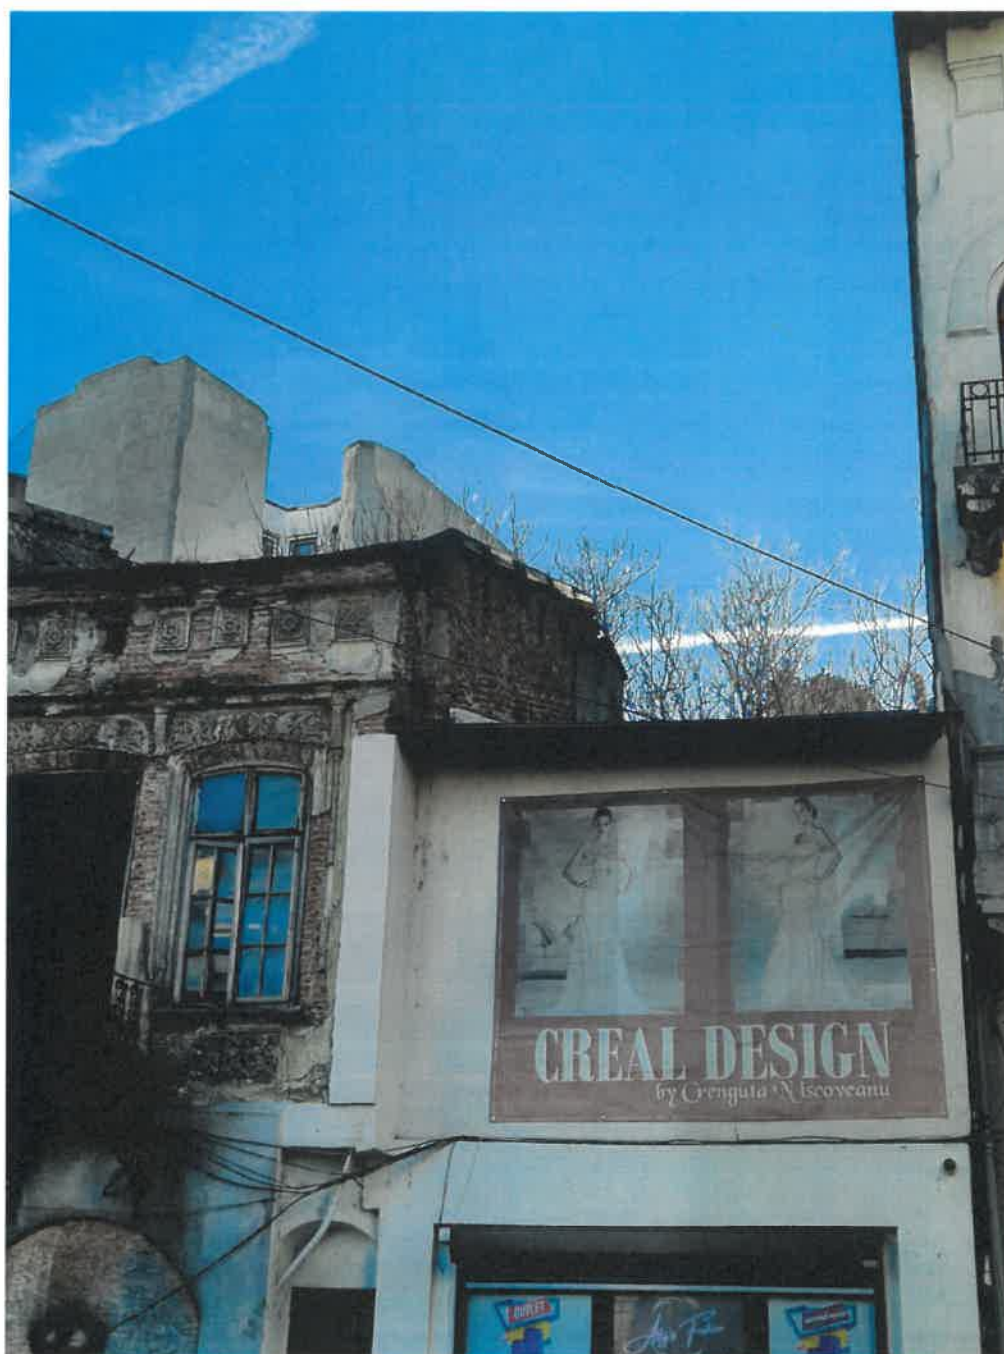
**Foto 9.** Detaliu fațadă- elemente decorative exterioare, Strada Bărăției nr.46, în prezent, se observă starea avansată de degradare. În stânga casa monument (46B), în dreapta casa de la nr.46A (fost 44)

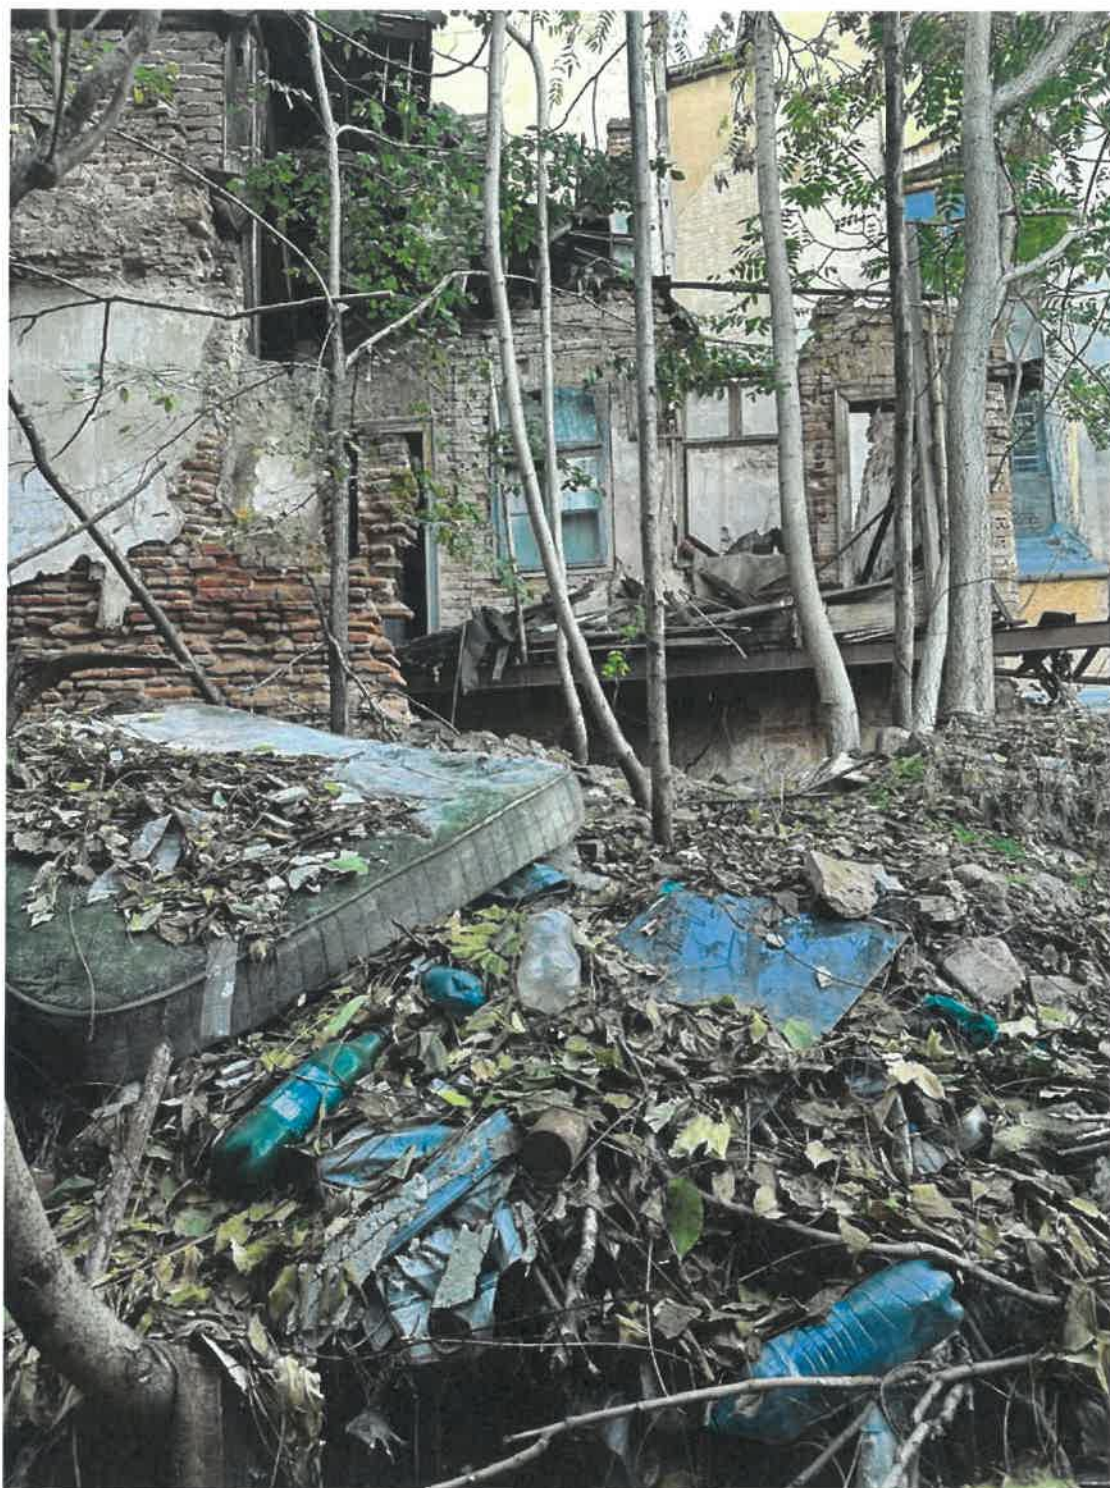
**Foto 10.** *Imagine din curtea din spate. Se observă pereții din zidărie prăbușiți și depozitarea gunoaielor*

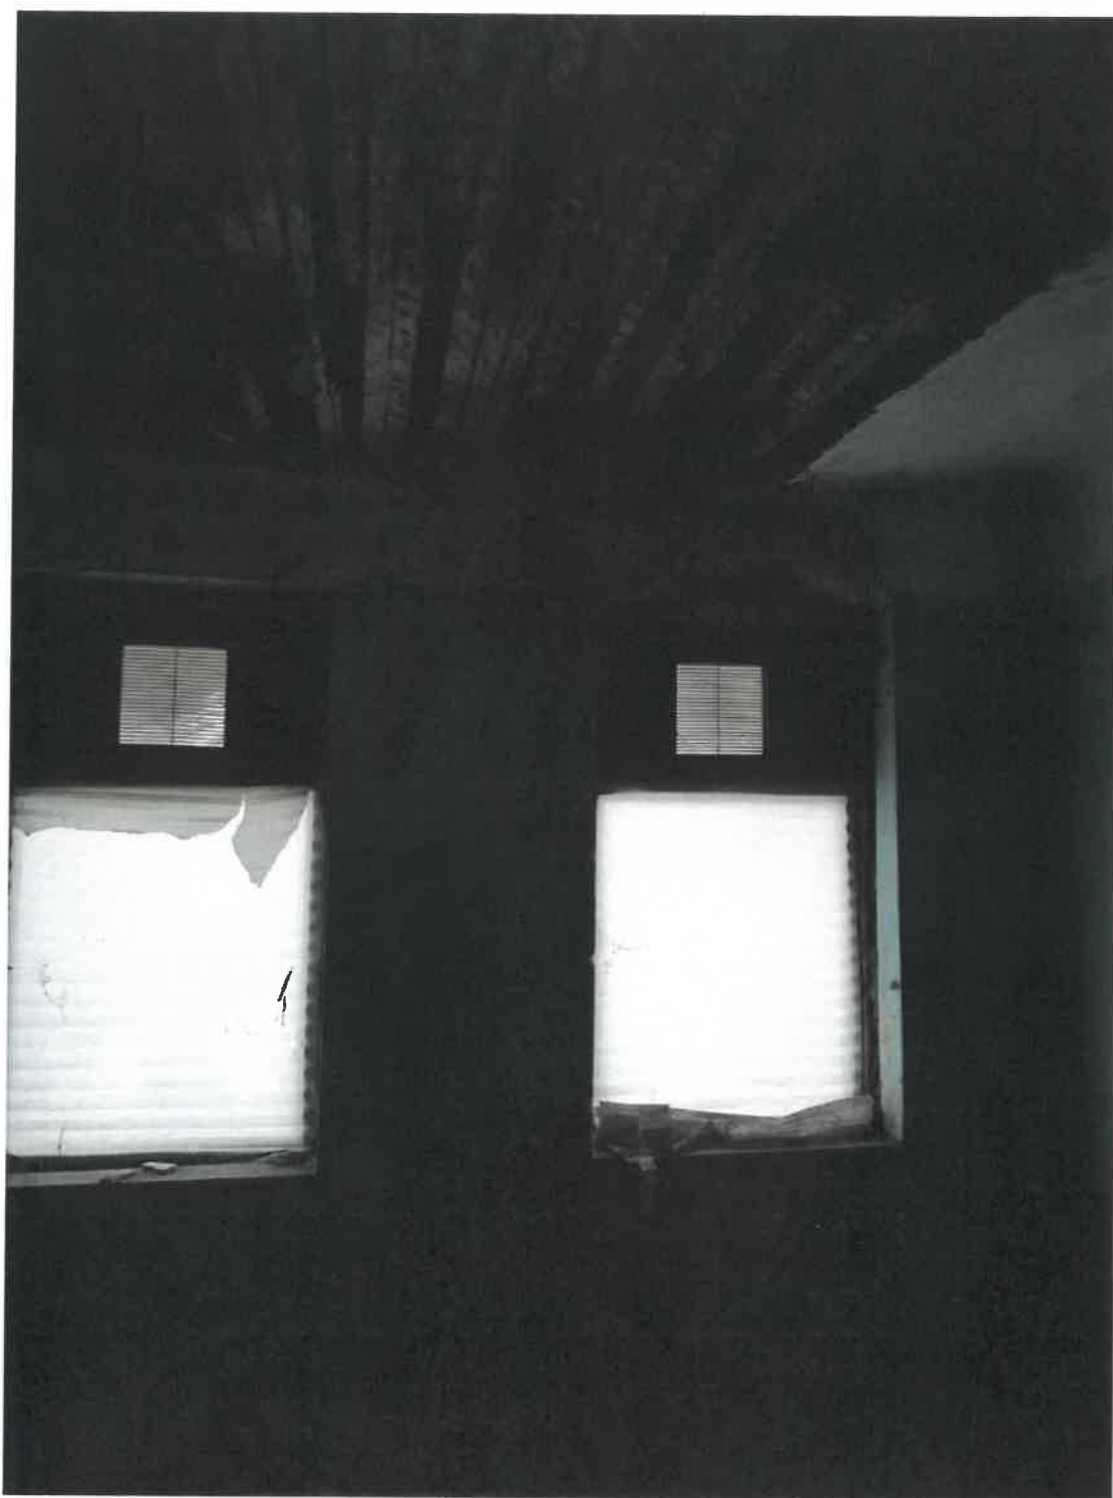
La parter tencuiala este căzută în jurul arcelor golurilor. Pe la interior pardoselile din dușumele sunt uzate și degradate într-o stare foarte avansată, finisajele sunt practic inexistente, tavanele sunt căzute în cea mai mare parte și tâmplăriile lipsesc ori sunt distruse complet.

**Foto 11.** *Imagine interioară. Se observă starea avansată de degradare a finisajelor interioare.*

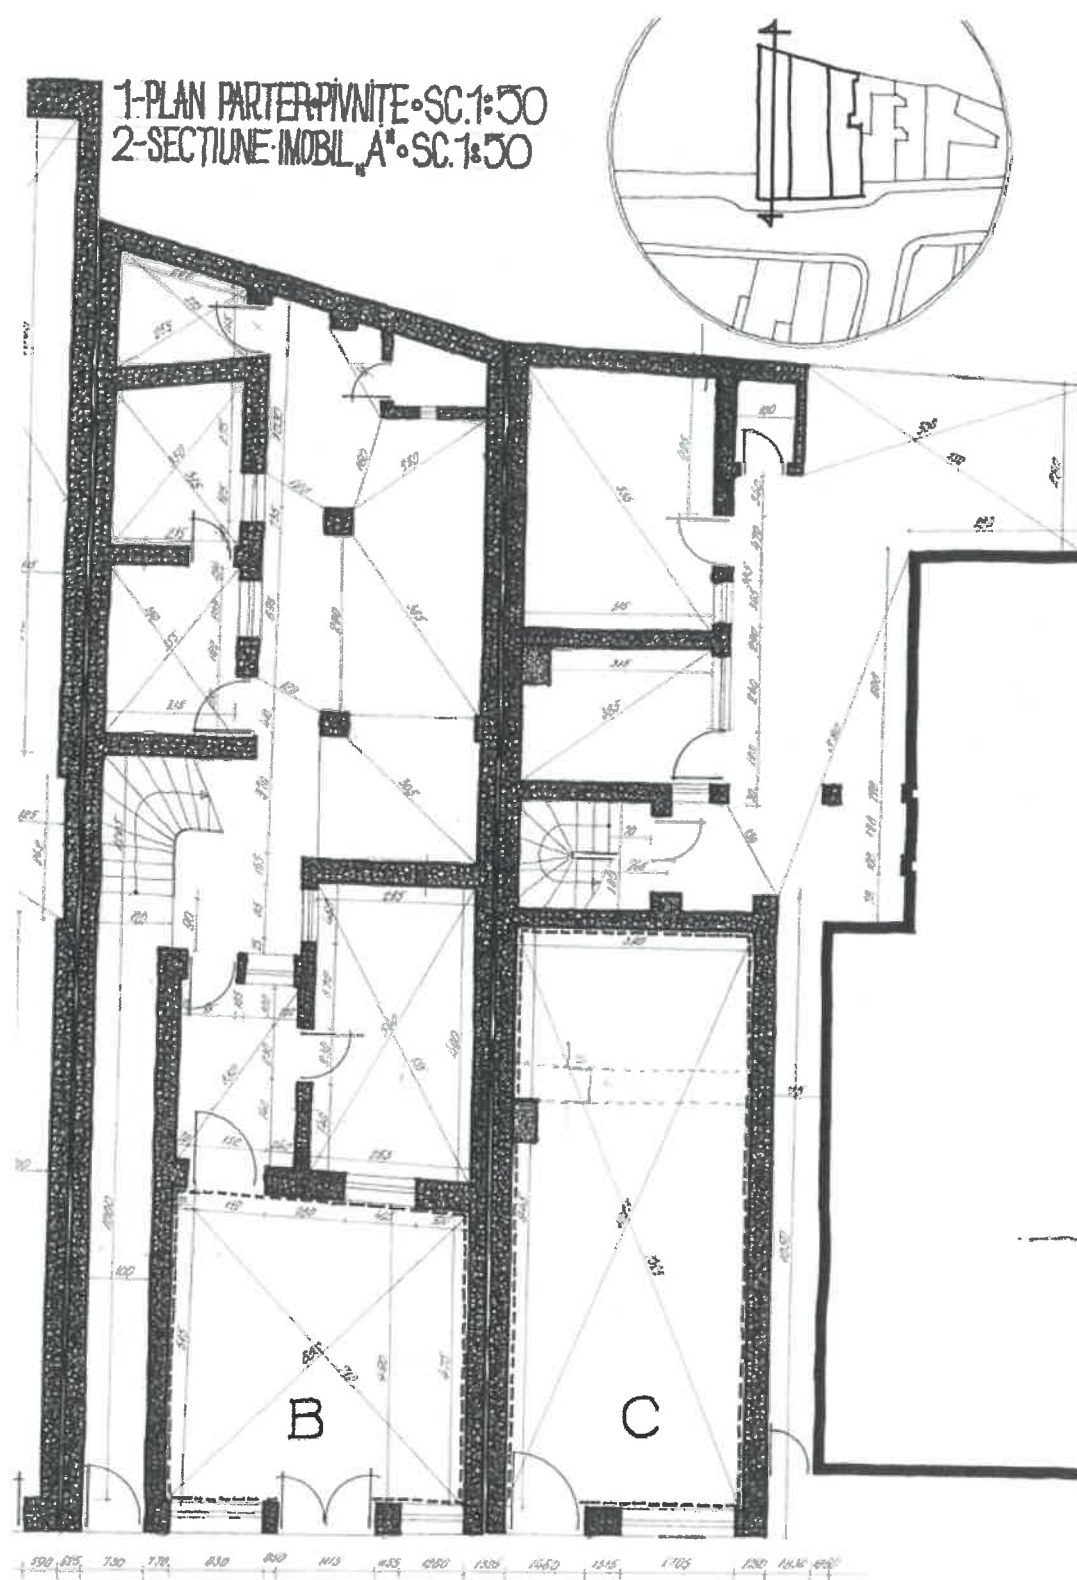
**Foto 12.** Releveu 1973, strada Bărăției 46 (dreapta), 48 stânga, întocmit Manolescu Rodica, Marinescu Cristian, sursa Arhiva de relevee a DITACP / UAUIM

1—PLAN ETAJ—SC.1:50  
2—SECȚIUNE MOBIL—C'—SC.1:50

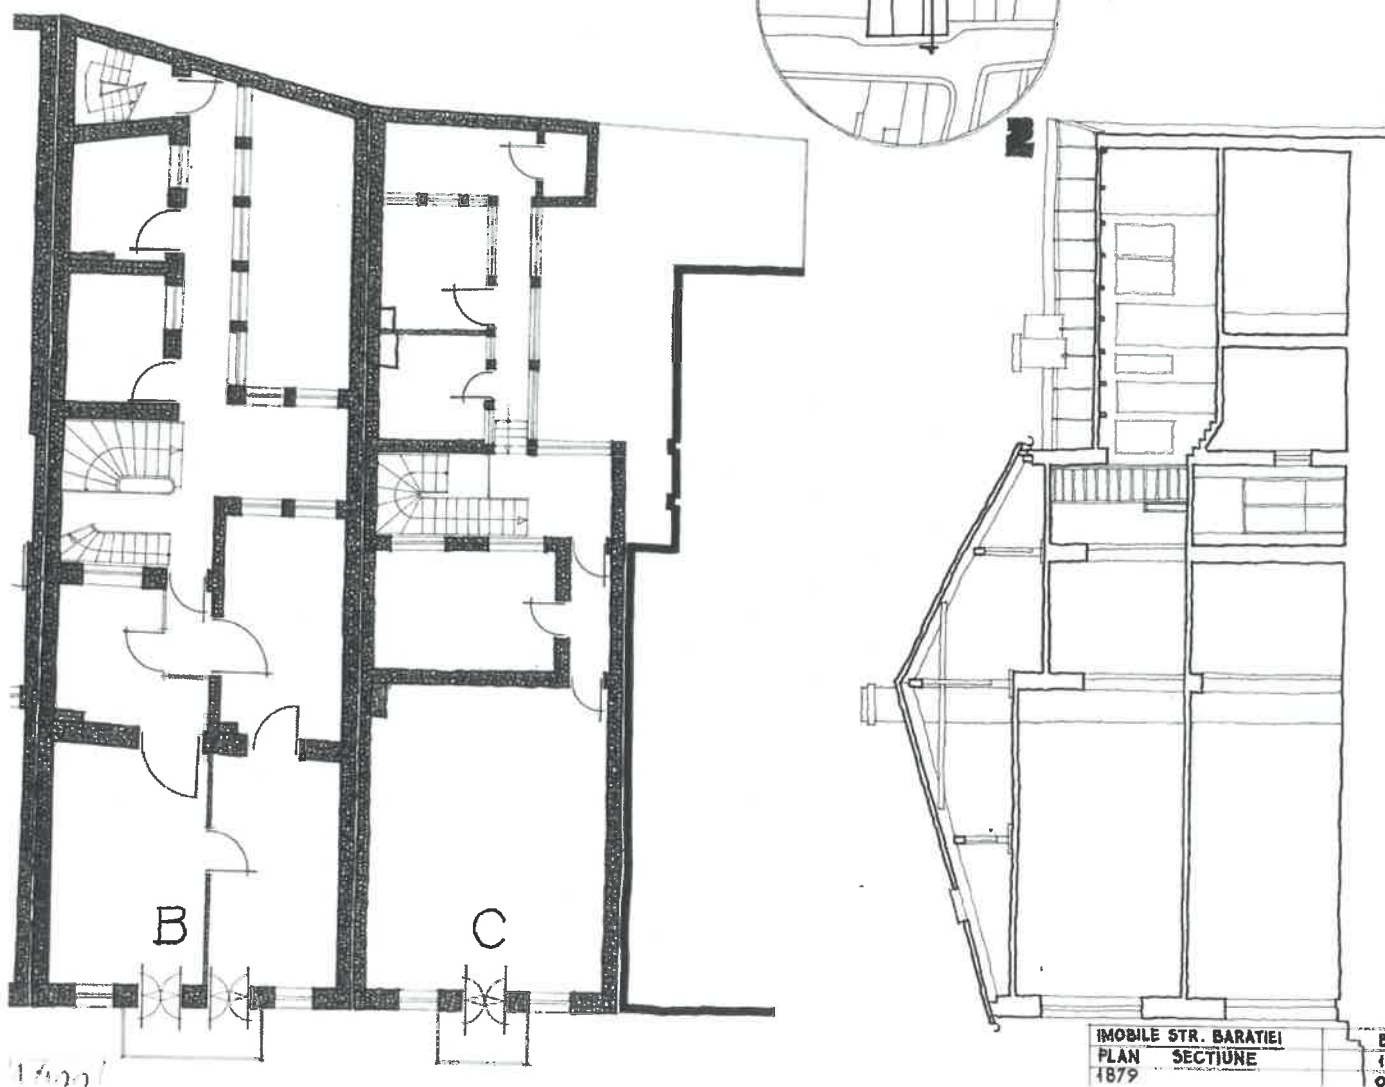
**Foto 13.** Relevu 1973, strada Bărăției nr. 46 (dreapta), nr. 48 (stânga), inclusiv Secțiune prin imobil nr.46, întocmit Manolescu Rodica, Marinescu Cristian, sursa Arhiva de relevee a DITACP / UAUIM

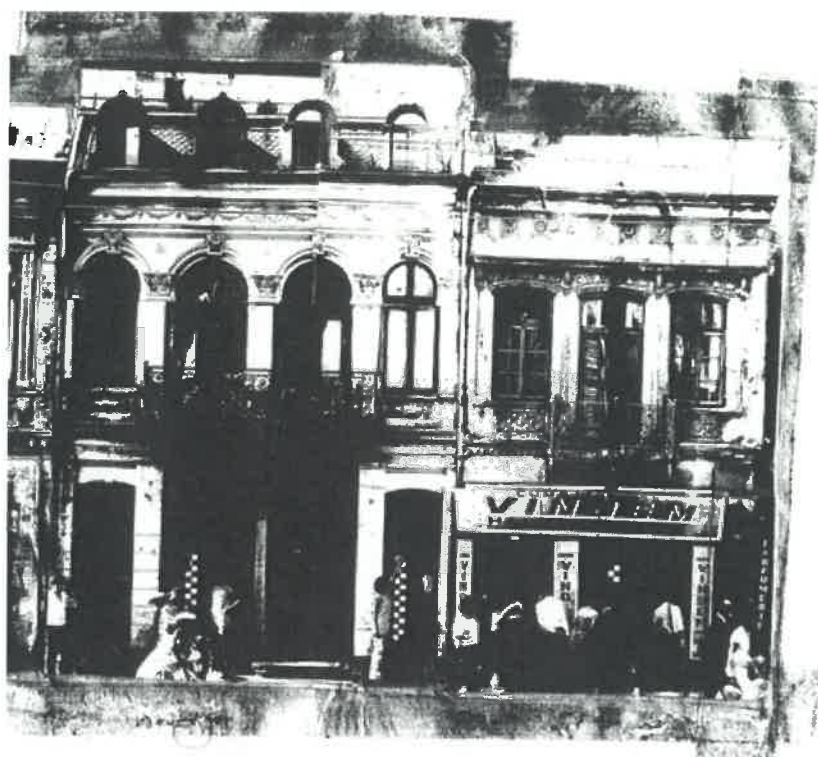
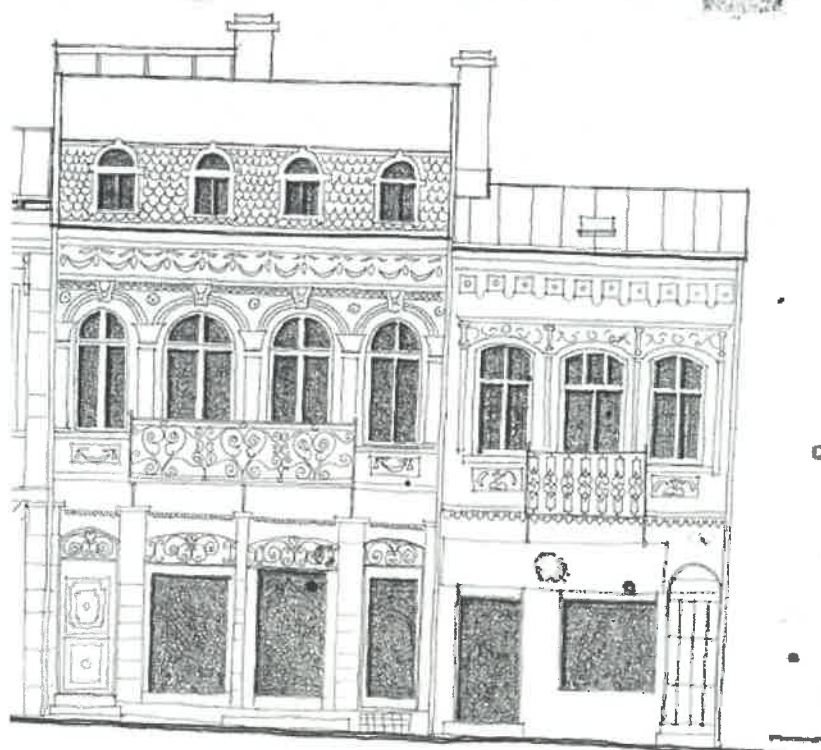
FRONT STRADĂ • SC. 1:50

**Foto 14.** Relevu 1973, strada Bărăției nr. 46 (dreapta), nr. 48 (stânga), întocmit Manolescu Rodica, Marinescu Cristian, sursa Arhiva de relevee a DITACP / UAUM

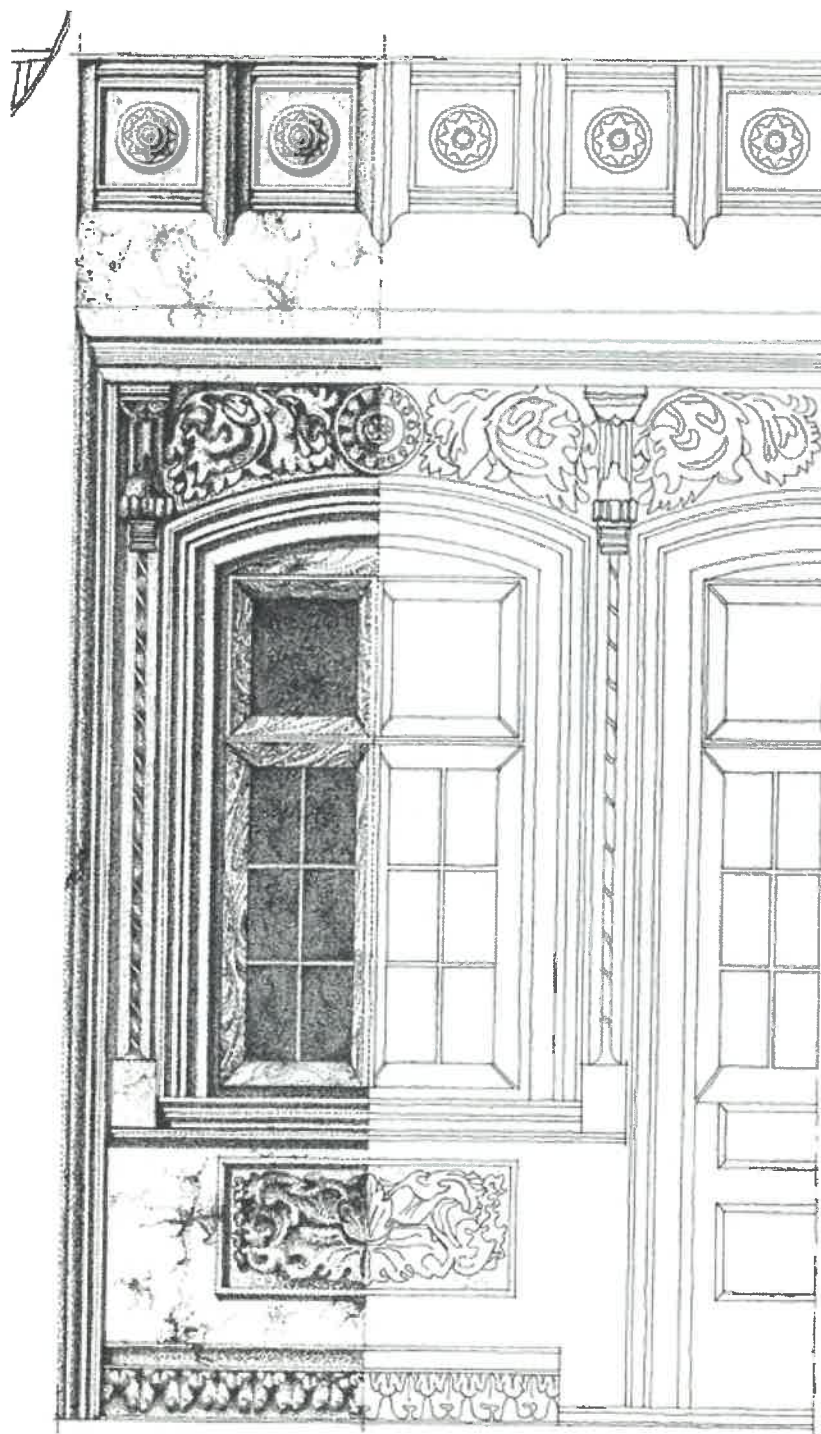
DETALIU FAȚADĂ SC. 1:10

**Foto 15.** Relevu 1973, strada Bărăției nr. 46, sursa Arhiva de relevee a DITACP / UAUIM

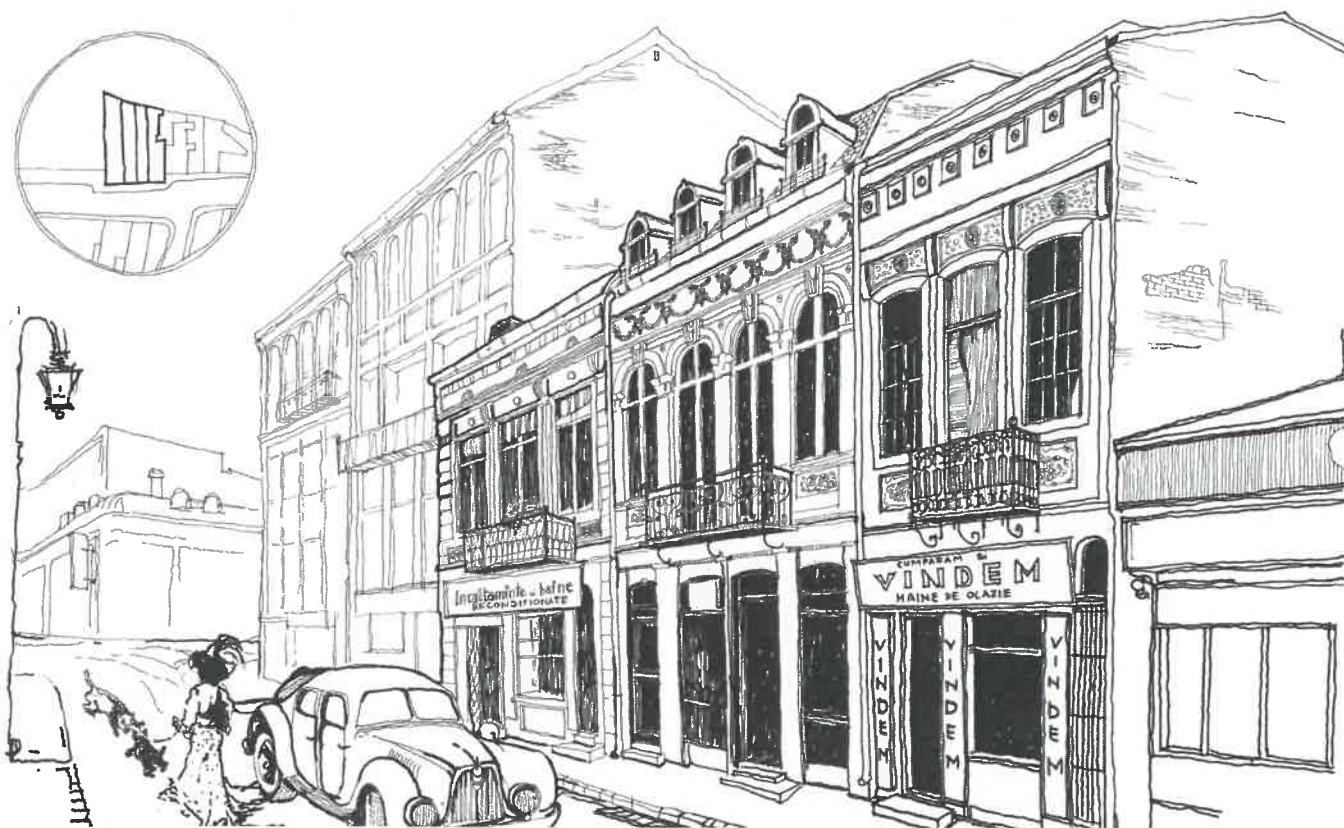
**Foto 16. Releveu 1973, Perspectivă de ansamblu strada Bărației nr. 50-46, sursa Arhiva de relevee a DITACP / UAUIM**

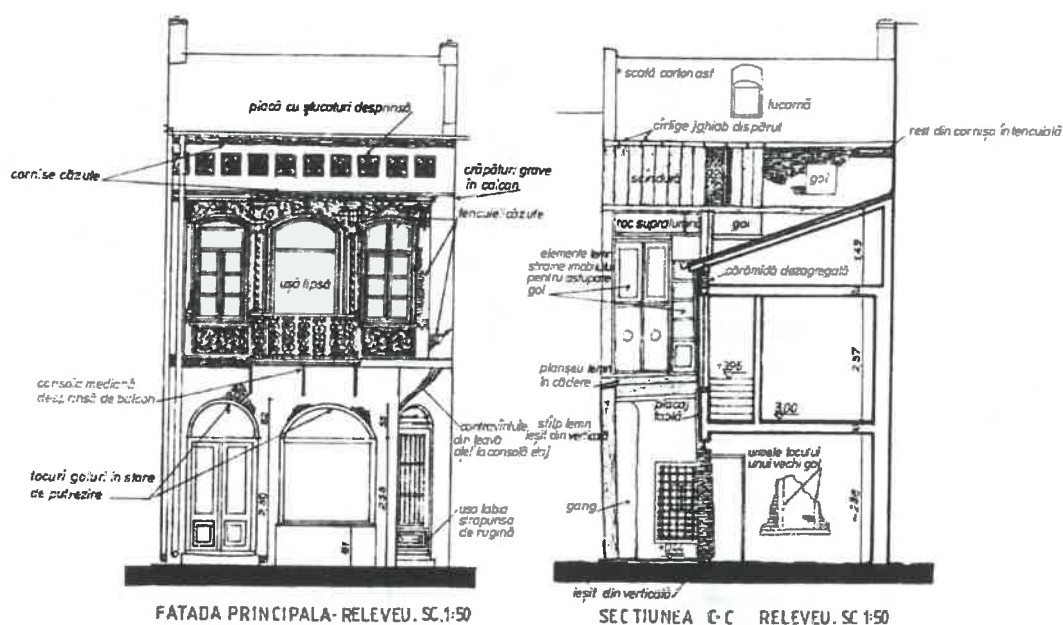
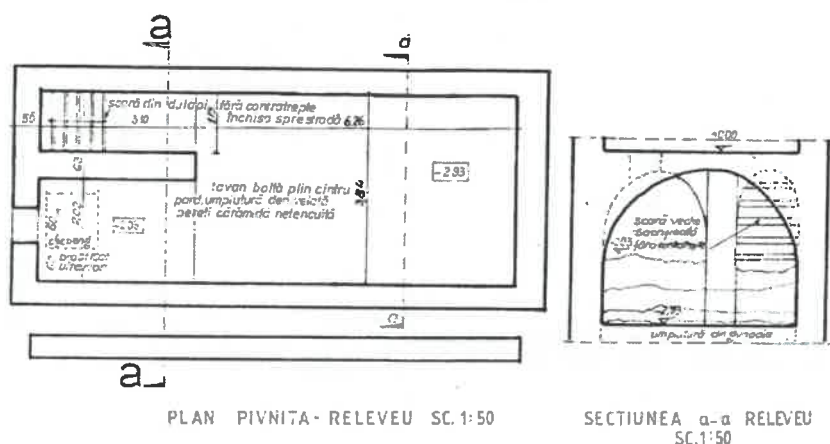
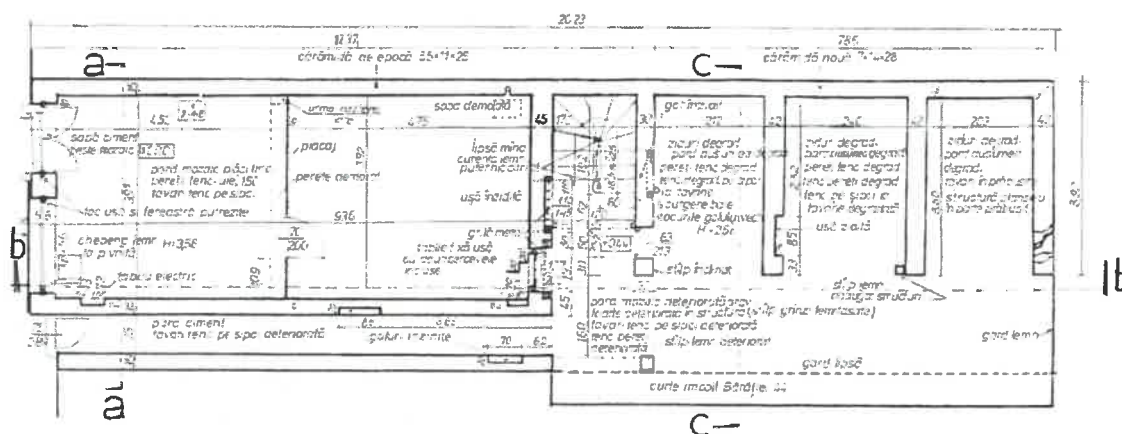
**Foto 17.** *Relevu 1993-1994 Proiect de consolidare și reabilitare casa strada Bărăției nr.46 (actual 46B) , Constanța Carp.*
