# STUDIU ISTORIC MONUMENTUL ISTORIC

**COD LMI: B-II-m-B-18120**

*Strada Bărăției nr.46, sector 3, București*

*Expertizarea imobilului din strada Bărăției nr.46 – Studiu istoric*

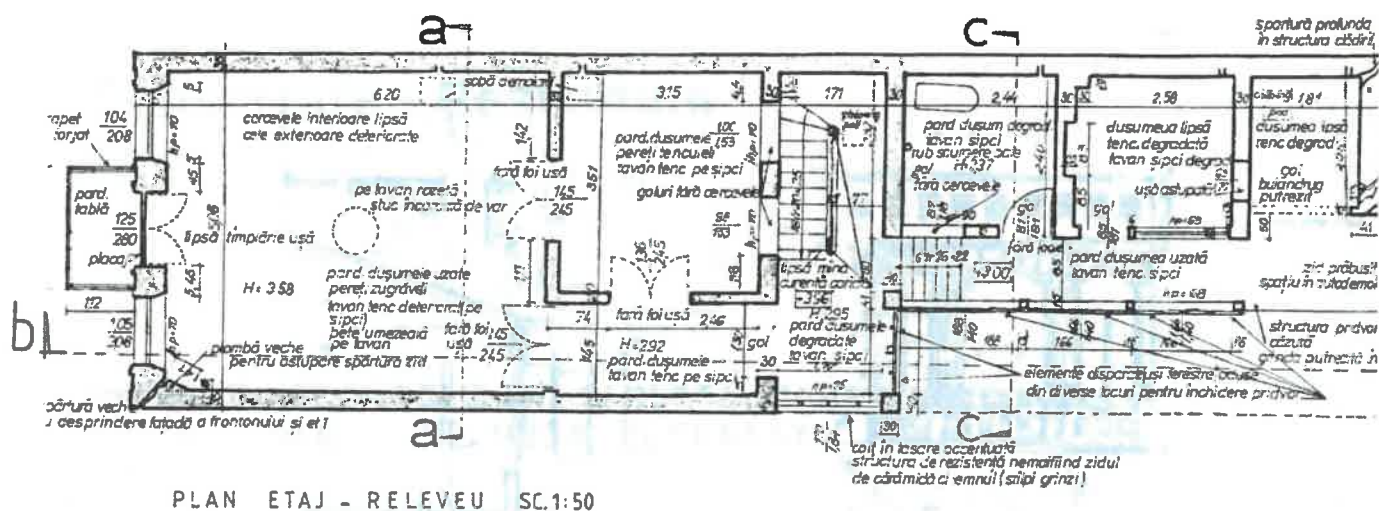
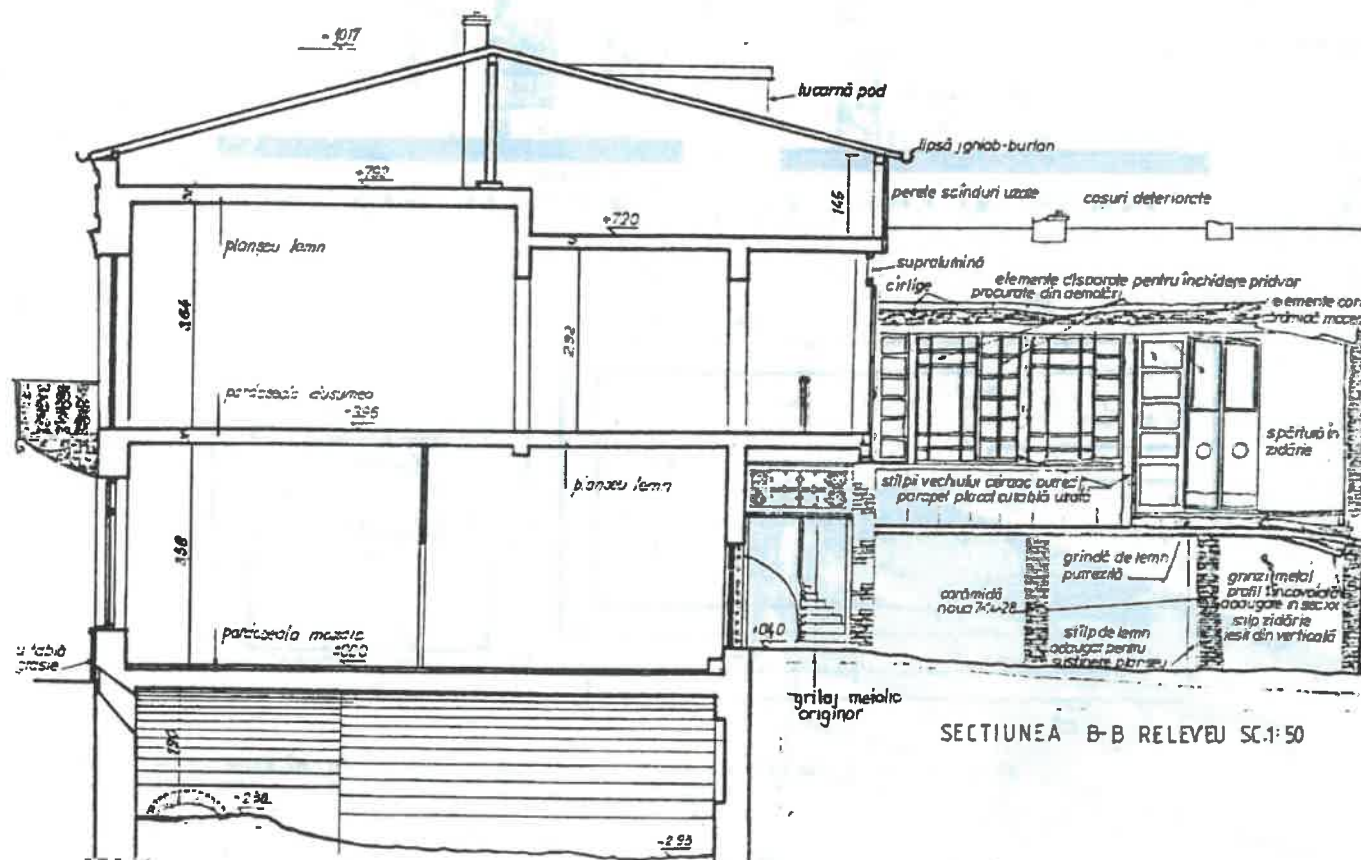
Foto 18. Relevu 1993-1994 Proiect de consolidare și reabilitare casa strada Bărăției nr.46 (actual 46B), Constanța Carp.
