# STUDIU ISTORIC MONUMENTUL ISTORIC

**COD LMI: B-II-m-B-18120**

*Strada Bărăției nr.48, sector 3, București*

*Expertizarea imobilului din strada Bărăției nr.48 – Studiu istoric*

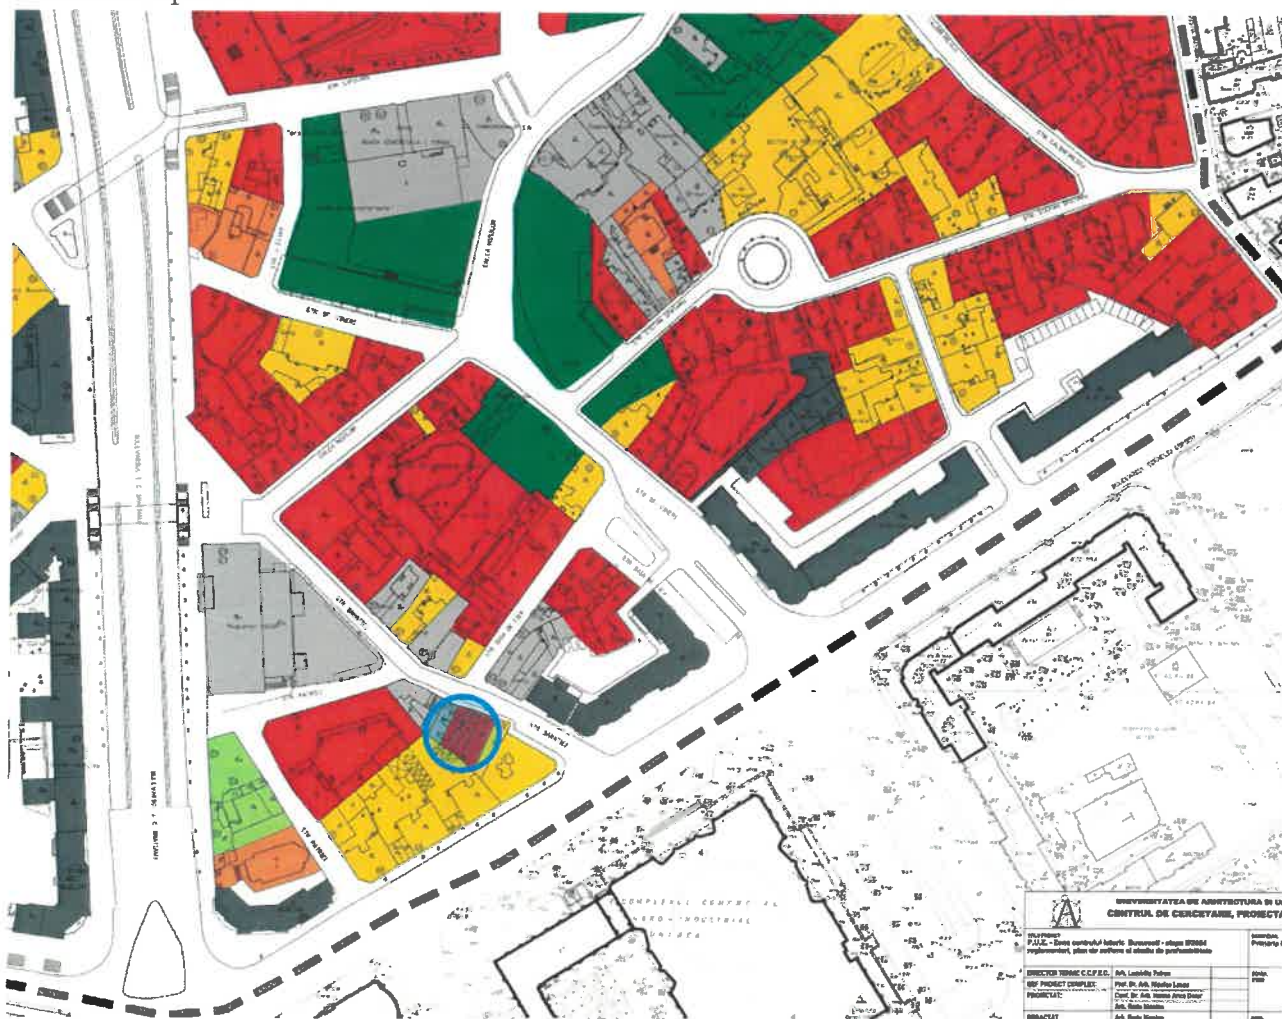
Foto 1. Plan P.U.Z. Centrul Istoric București- situarea imobilului studiat la limita de Sud-Est

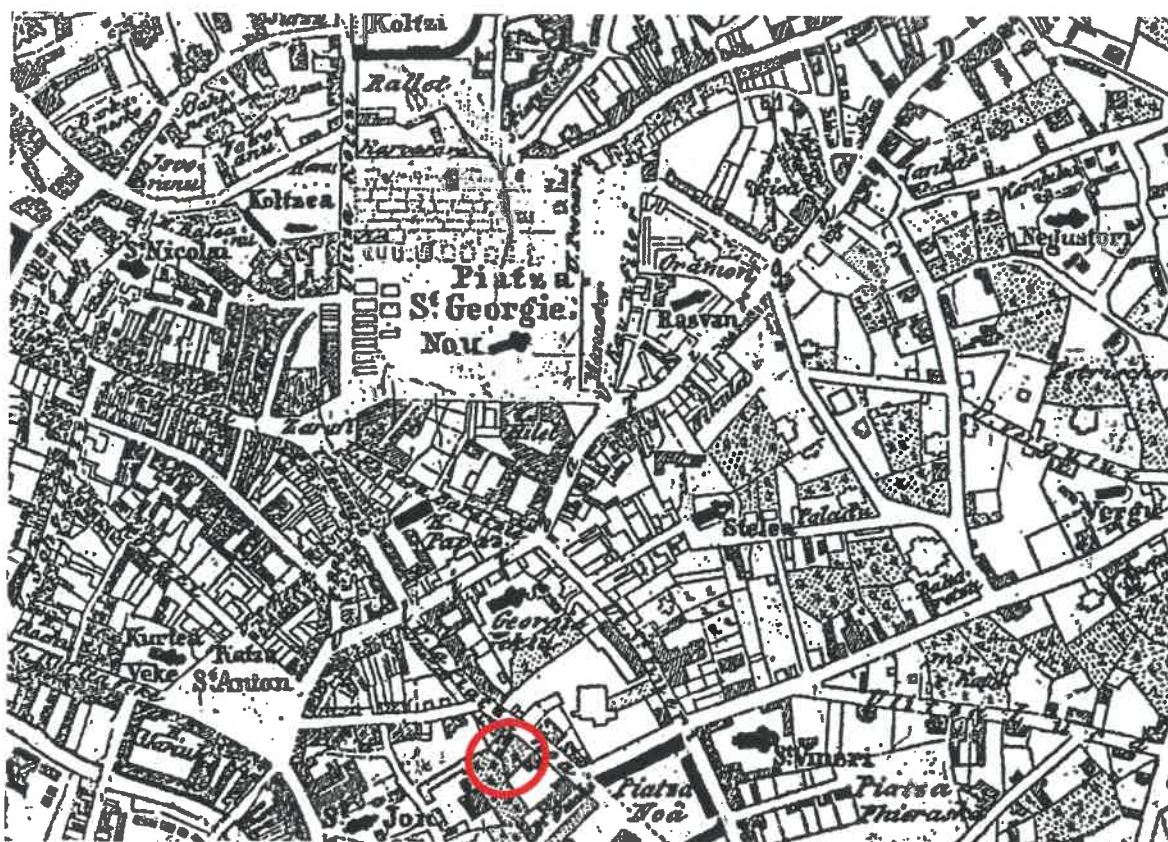
**Figura 6 – Plan maior Rudolf Artur Borroczyn – 1852 – Mahalaua Sf. Gheorghe Vechi, se remarcă prezența Bisericii Sf. Gheorghe Vechi, iar vis a vis hanul Papazoglu și Biserica Bărăția. Amplasamentul studiat se află peste drum de Piața Nouă și Biserica Sf. Vineri**

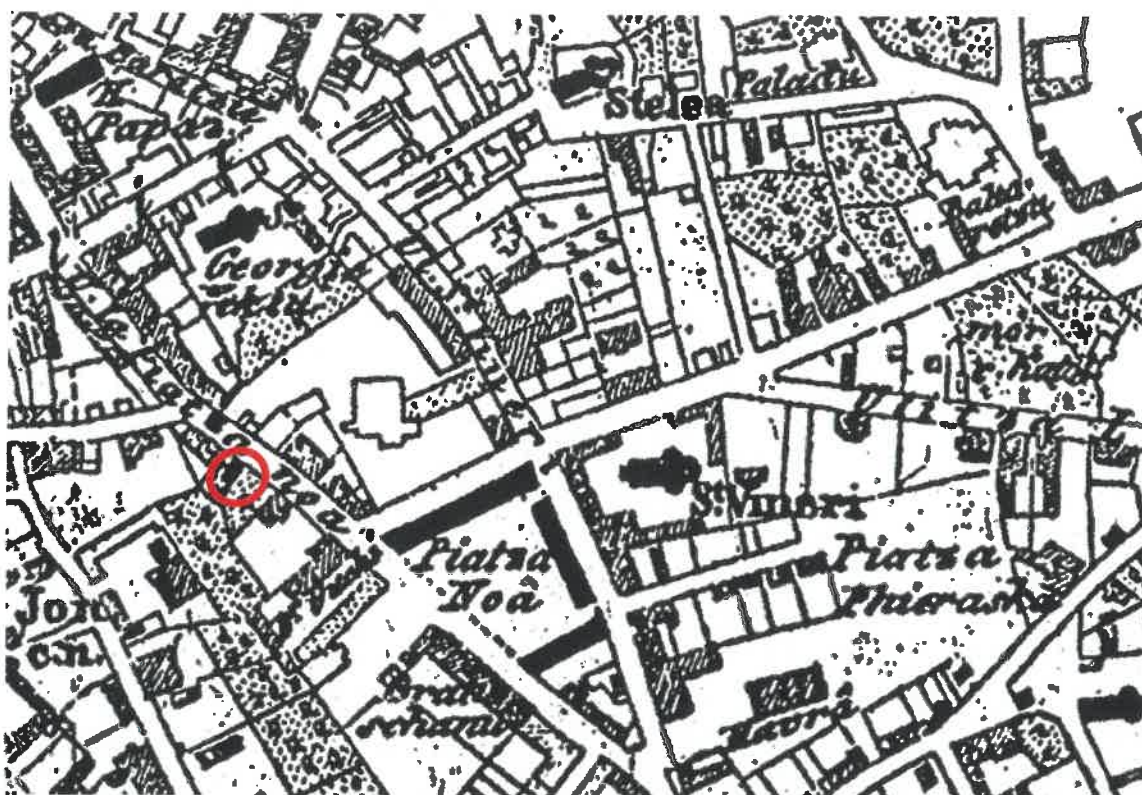
Figura 7 – Plan maior Rudolf Artur Borroczyński – 1852 – Amplasamentul studiat pe Ulița de la Piața Noă

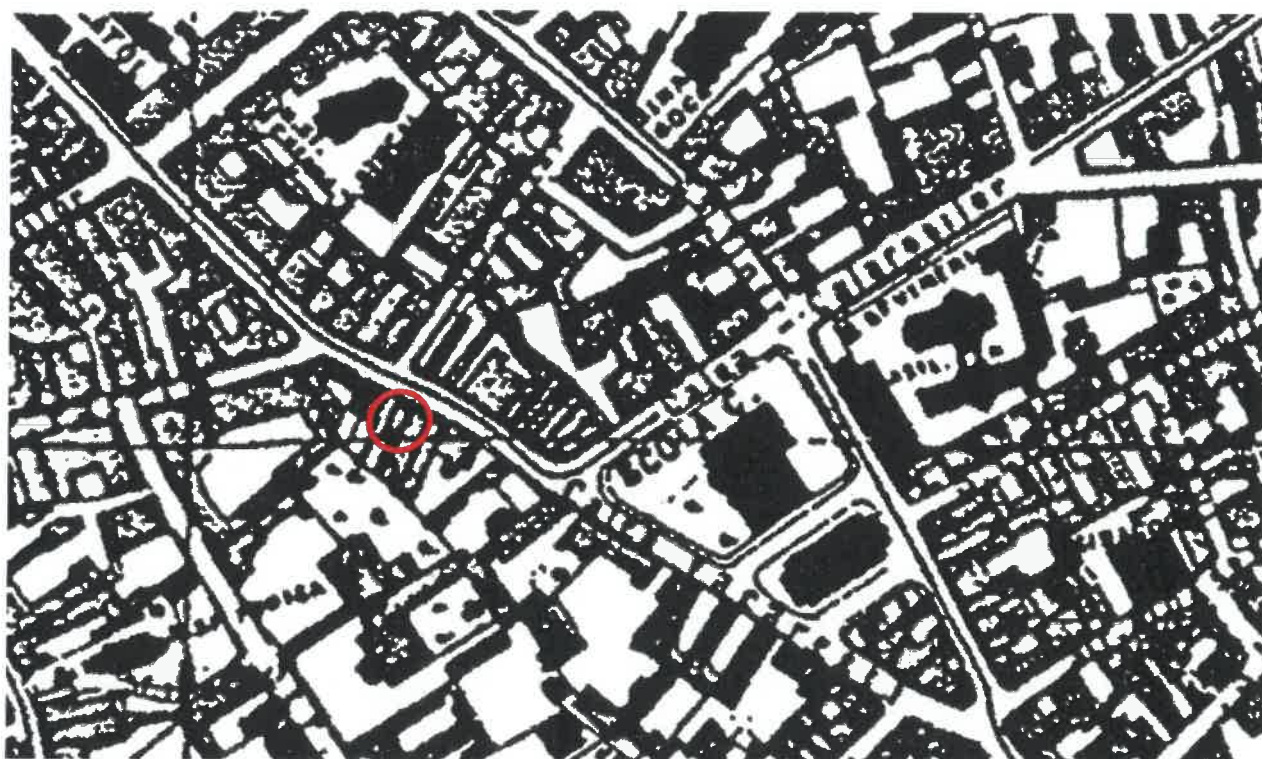
*Figura 10 – Planul Orașului București de Institutul geografic al Armatei – 1899 – zona bisericii Sf. Gheorghe vechi. Amplasamentul studiat se află pe Calea Văcărești aproape de intersecția Calea Călărași. Se observă că parcelele învecinate și imobilul studiat sunt deja conturate*

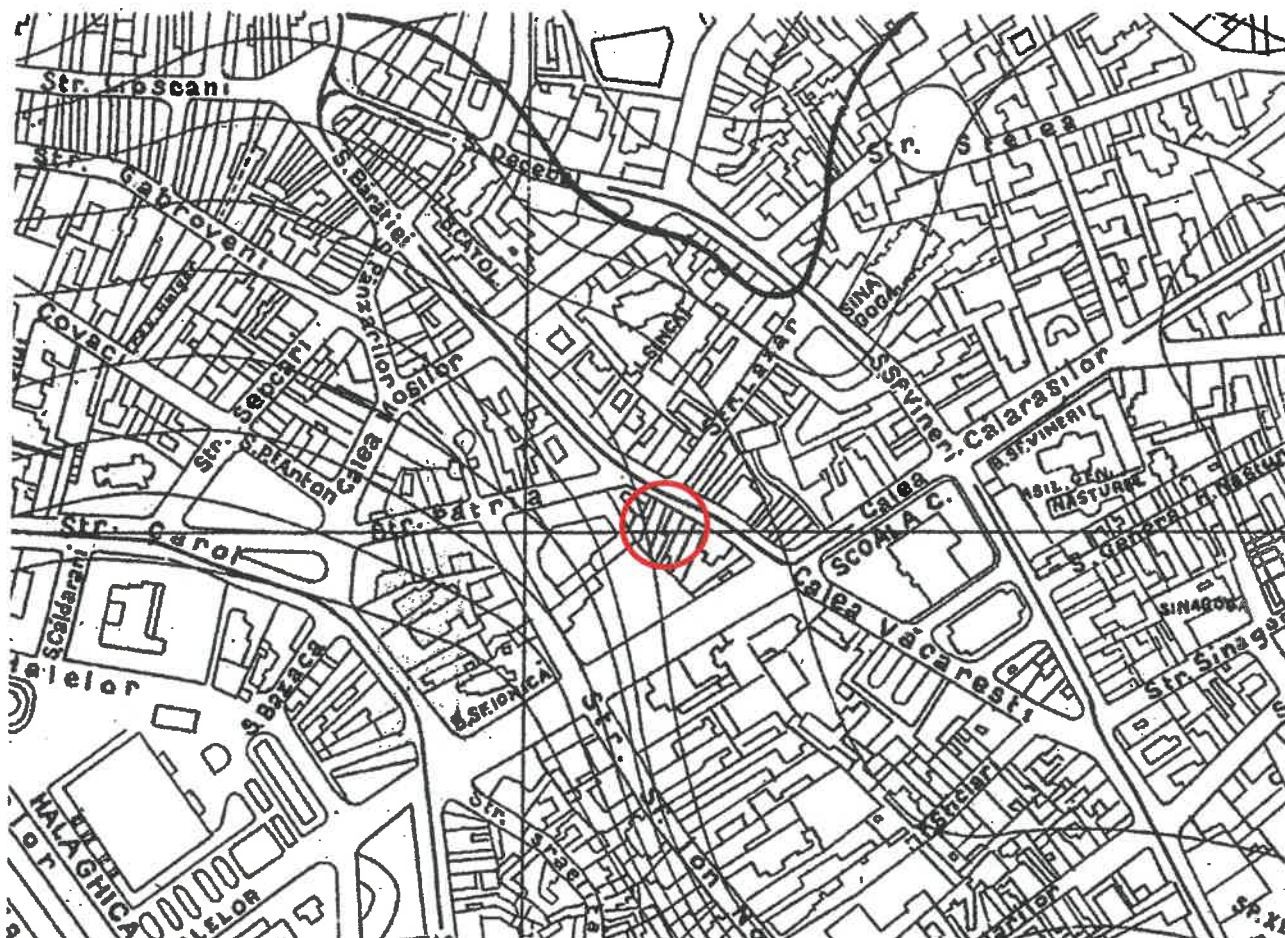
Figura 11 – Plan cadastral 1911 – se observa construirea segmentului din Calea Călărași dincolo de Calea Văcărești, spre Piața Unirii. Imobilul studiat se afla pe Calea Văcărești

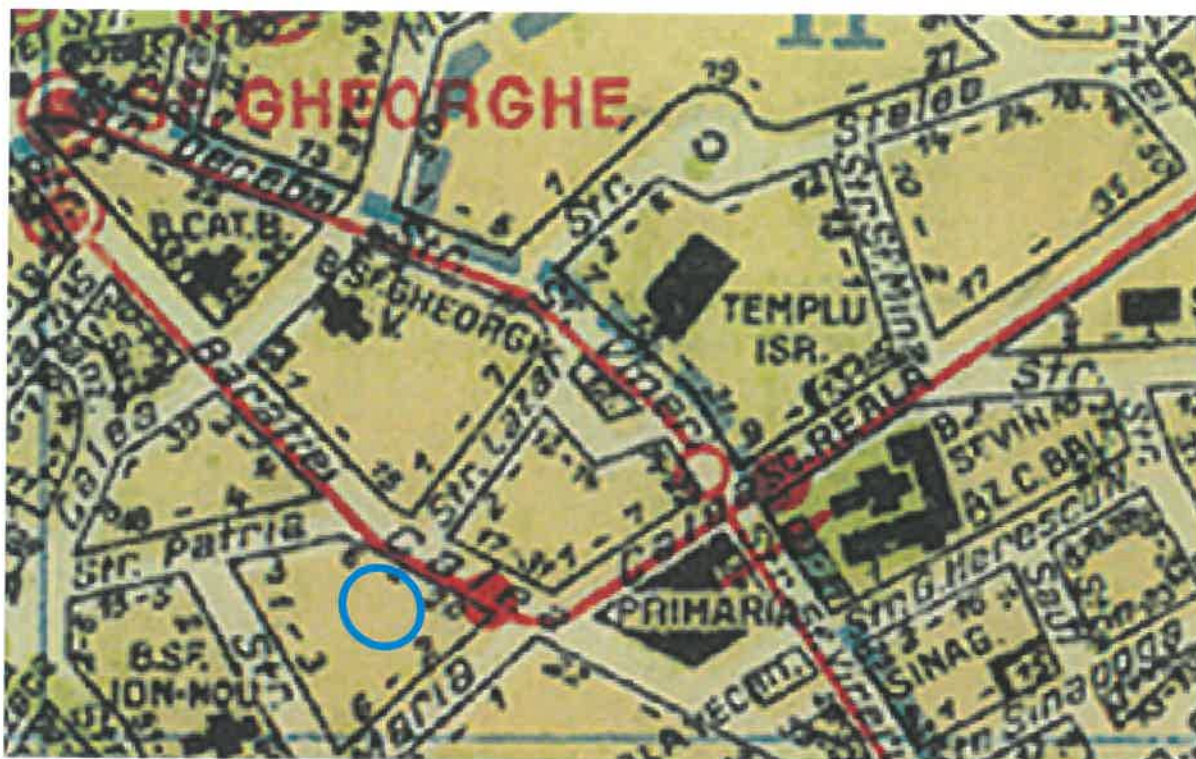
**Figura 13 – Plan cap. Mihail Pântea 1921 –se observa construirea segmentului din Calea Călărași dincolo de Calea Văcărești, spre Piața Unirii. Imobilul studiat se afla tot pe Calea Văcărești nr.6-20**

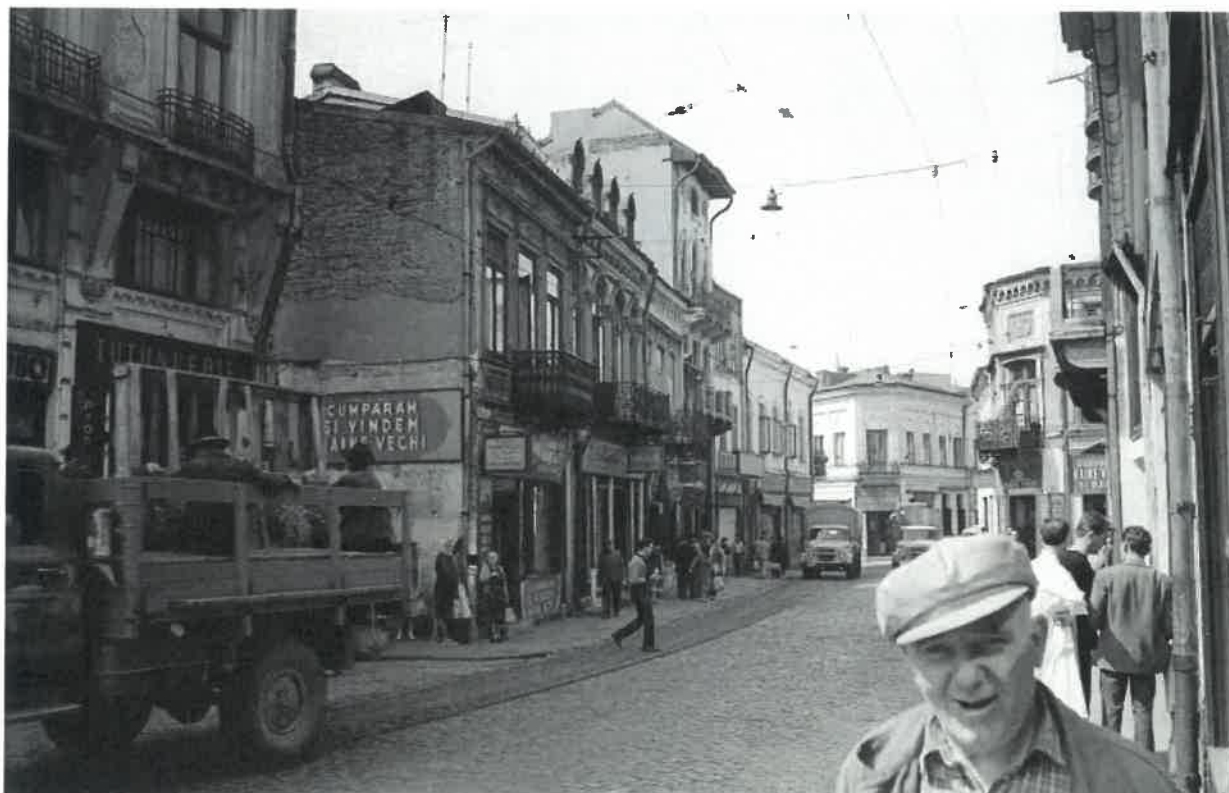
**Foto 2. Strada Bărației 1964- se observă în stânga casele monument de la nr.46-48**

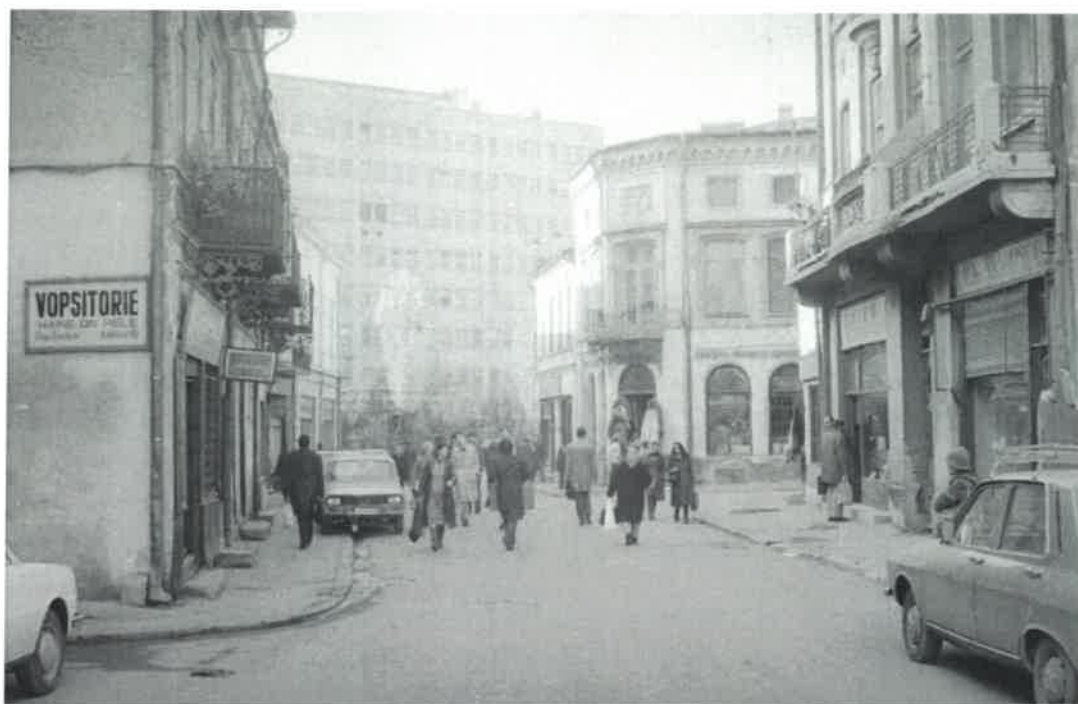
**Foto 3.** str. Bărăției intersecție cu str. Baia de Fier (în dreapta, fostă Lazăr), mergând spre intersecția spre str. Patriei, Magazinul Cocor, pe fundal- anii '70. În stânga se observă balcoanele din fier forjat ale caselor monument de la nr.46-48

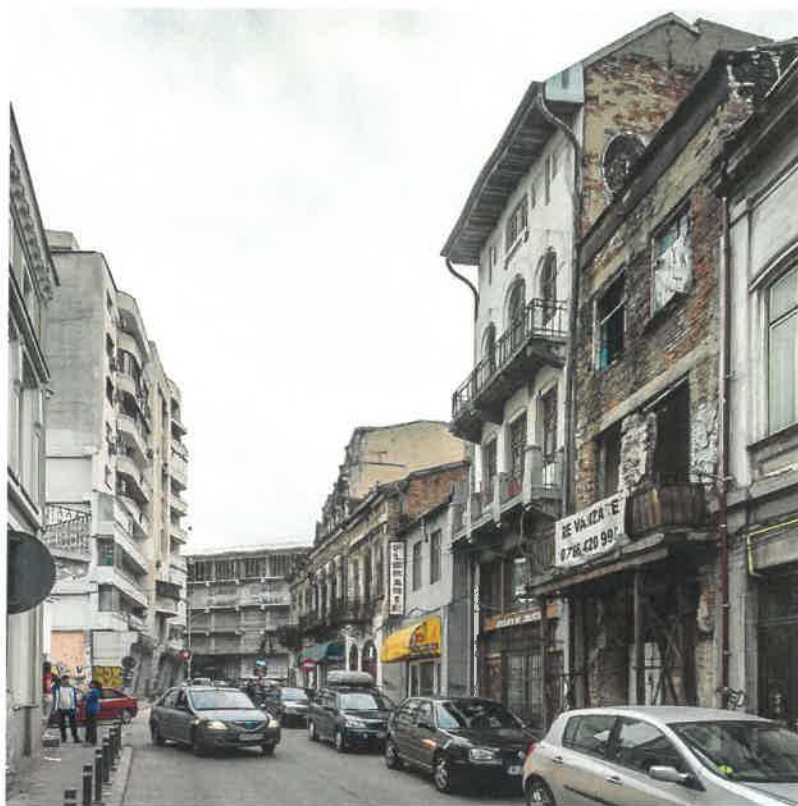
**Foto 5.** Strada Bărăției , se observă în dreapta casele monument de la nr.46-48, 2015

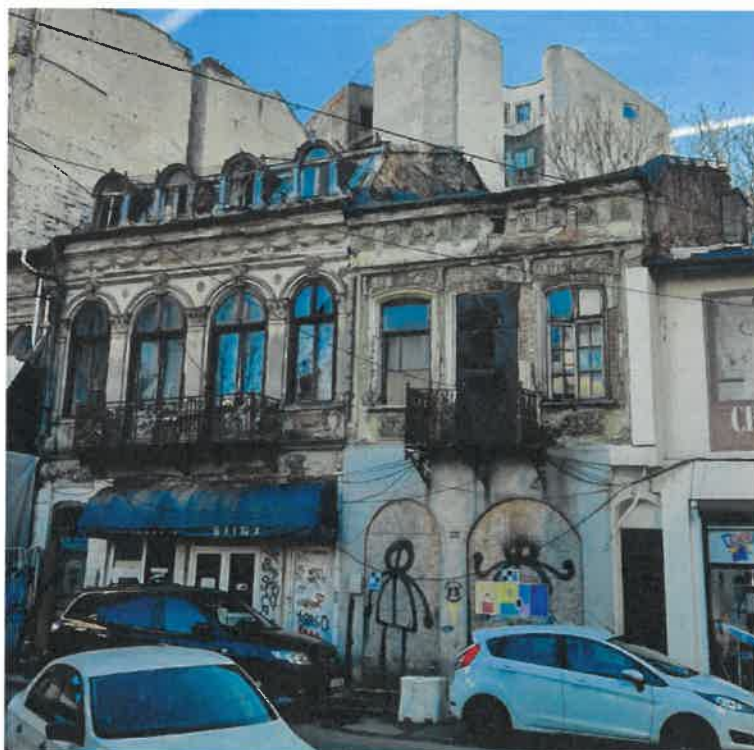
În urma efectuării Inspecției Tehnice se trage concluzia că structura a suferit degradări majore, aproape de colaps general și că în trecut nu s-au executat lucrări de consolidare. Au avut loc degradări structurale reprezentând crăpături și fisuri în tencuielile și zidurile interioare și exterioare, dislocări de pereți, desprinderi și prăbușiri generale. De-a lungul timpului s-au mai executate anumite lucrări de reparații, care din păcate s-au realizat cu tencuieli pe pază de ciment și care nu ajută monumentul. În rest nu s-au mai executat alte lucrări de consolidare, nici măcar de întreținere, fapt pentru care starea monumentului în prezent este foarte gravă.

**Foto 6.** Strada Bărăției , nr.46-48, în prezent, se observă starea avansată de degradare

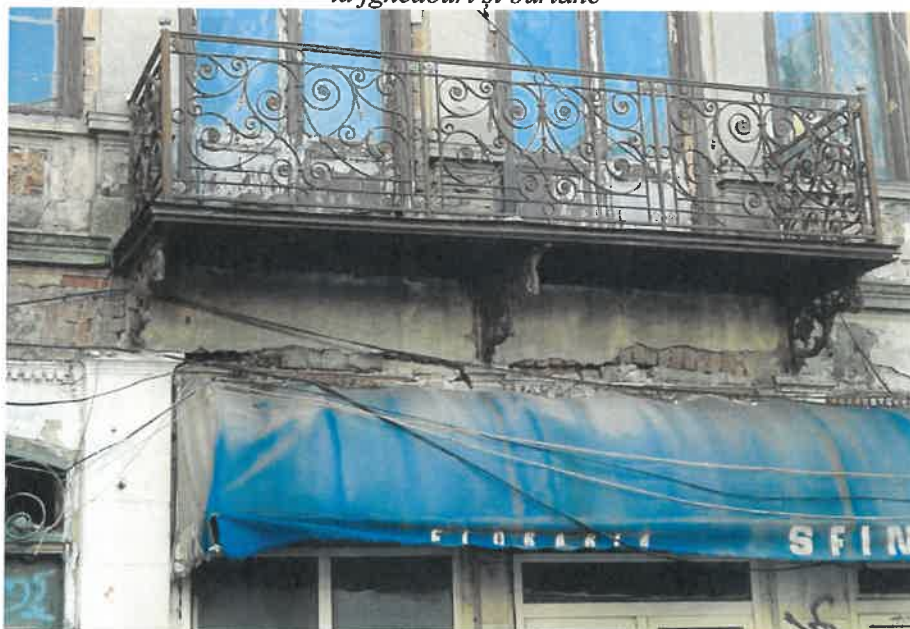
La parter tencuiala este deteriorată și cu modificări care-i alterează imaginea (tâmplării PVC, marchiză improprie) . Pe la interior pardoselile din dușumele sunt uzate și degradate într-o stare foarte avansată, finisajele sunt practic inexistente, tavanele sunt căzute în cea mai mare parte și tâmplăriile lipsesc ori sunt distruse complet.

**Foto 8.** Detaliu fațadă- parter-spațiu comercial cu tâmplării din PVC și copertină degradată (adăugiri ulterioare), etaj –balcon cu console din fier forjat (originale)

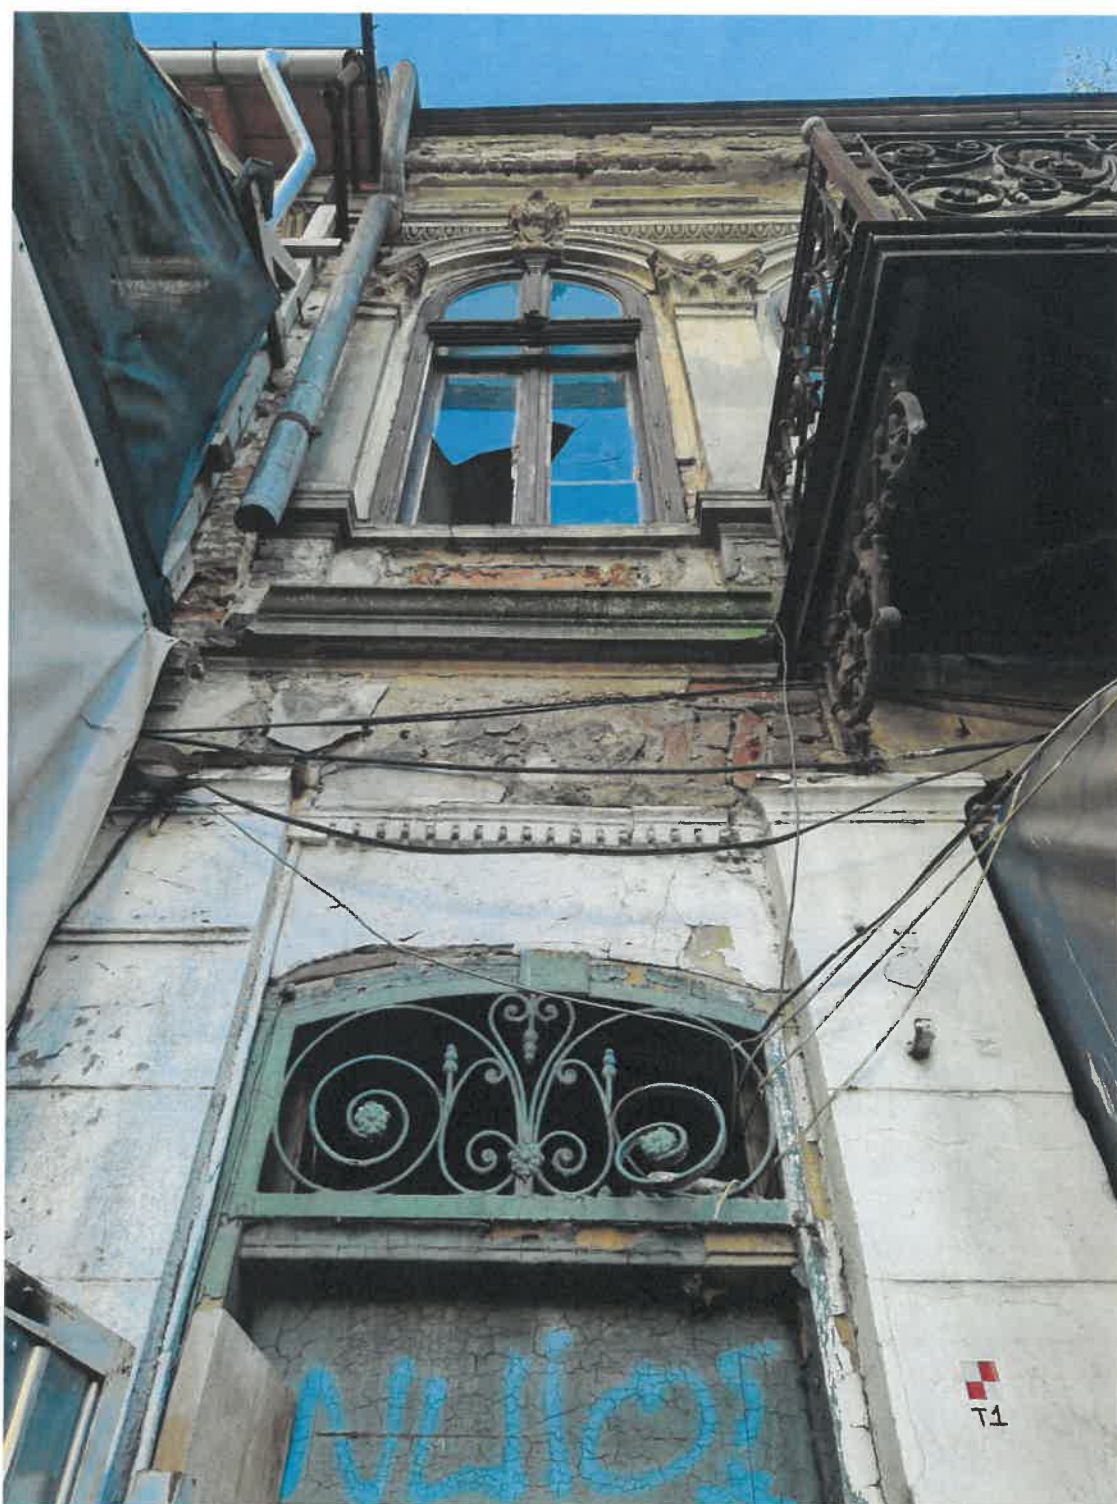
Fiecare gol prezintă între arc și cornișă câte o rozetă centrală, bogat compusă. De asemenea, sub fiecare fereastră exista un alt panou cu elemente florale cu o plastică îngrijită, astăzi foarte deteriorat și abia vizibil. Ornamentele sunt realizate din ceramică.

**Foto 9.** Detaliu travee fațadă-parter cu ușă de acces originală, etaj cu fereastră cu tâmplărie originală, încadrată de pilaștri adosați cu capiteluri, în formă de arc de cerc cu cheie de boltă, parapet fereastră cu casetă decorativă lipsă, stare avansată de degradare a tuturor elementelor decorative și a tencuielilor

De asemenea, se recomandă ca pe cât posibil, elementele ornamentale să fie „demonstate” și nu demolate, pentru ca mai apoi (după recondiționare) să poată fi amplasate la poziția inițială. Decorațiile din ceramică de la parafeții ferestrelor și de la cornișă vor fi restaurate și conservate, elementele deterioare urmând a fi replicate după elementele existente, tot din ceramică. La piesele cu grad mare de degradare se pot face replici după model și amplasa pe fațade conform proiect. În cazul în care se păstrează doar o parte din seria de elemente decorative existente de pe fațada principală cealaltă parte și ornamentele lipsă se vor executa prin confecționarea de tipare după o piesă martor restaurată și turnarea de replici din materialul respectiv. Piesele cu grad ridicat de deteriorare, cu fisuri, material macerat, sparturi sau ciobiri importante, se refac integral. Restaurare piesa existentă – se refera la curatarea pieselor originale de straturi de zugrăveli, vopsitorii adăugate în timp, chituiră pieselor cu chit special compatibil cu materialul din care este făcută piesa respectivă. În cazul pieselor atacate de ciuperci, licheni sau patate cu mortar, smoala, etc. se aplica tratamente de curatare.

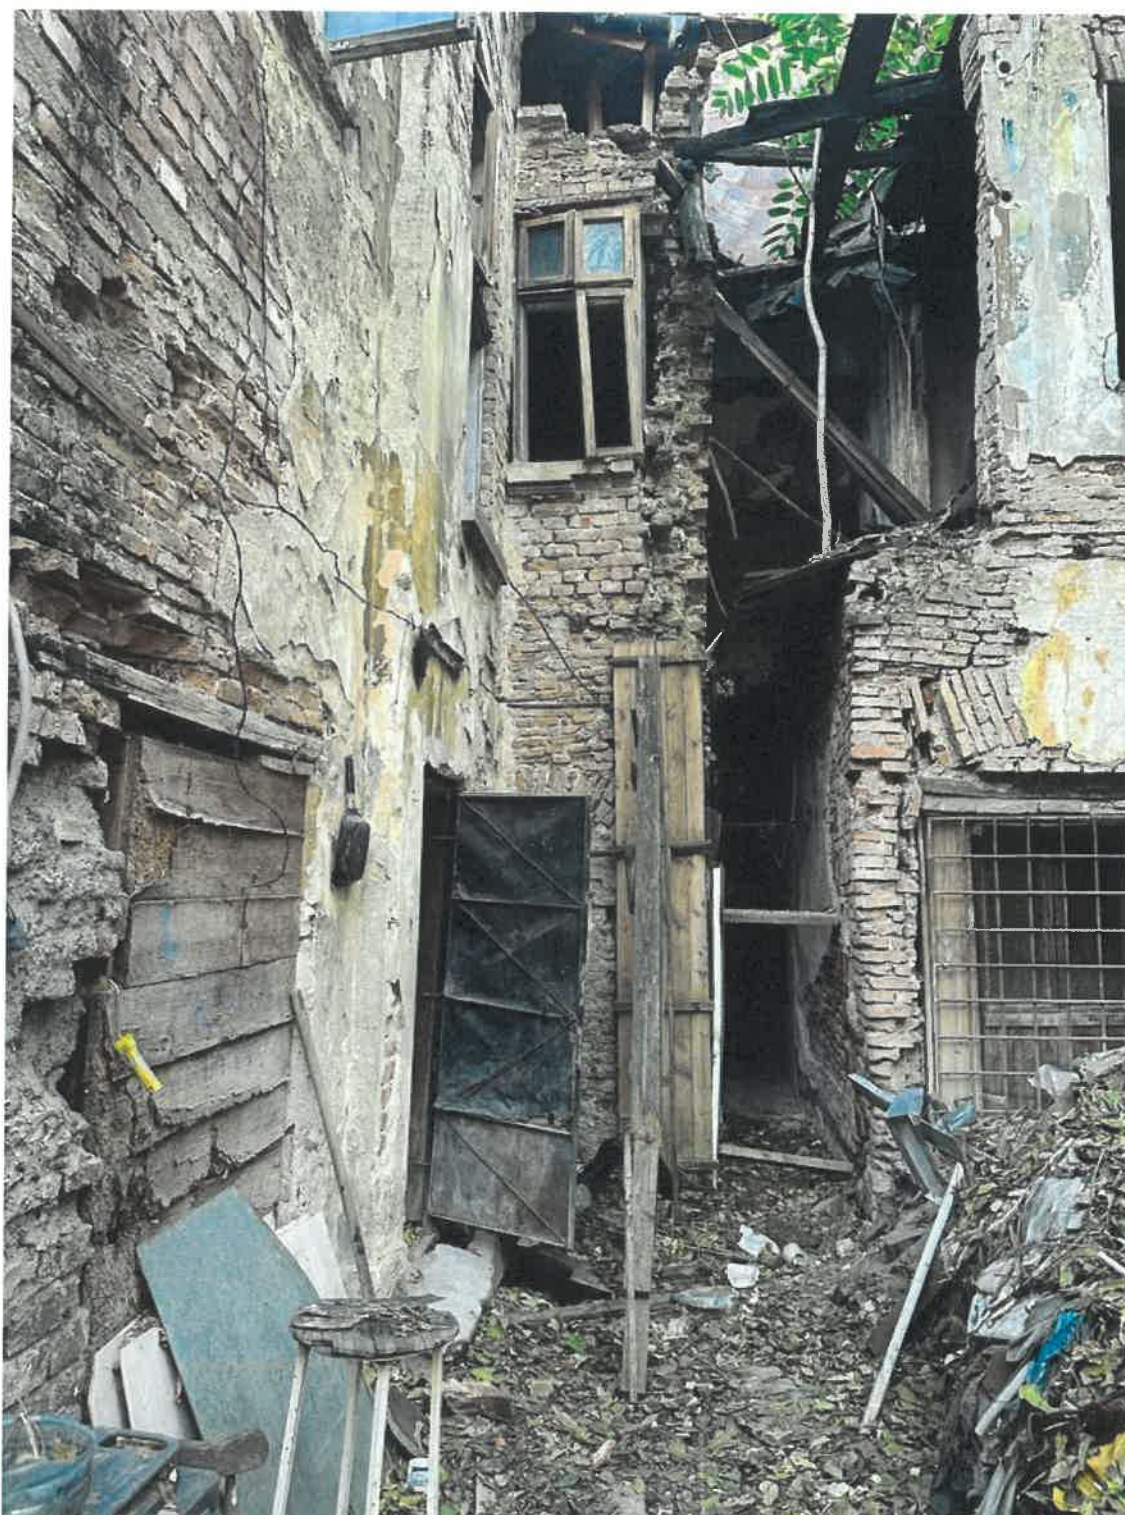
**Foto 10.** *Imagine din curtea din spate. Se observă pereții din zidărie prăbușiți și depozitarea gunoaielor*

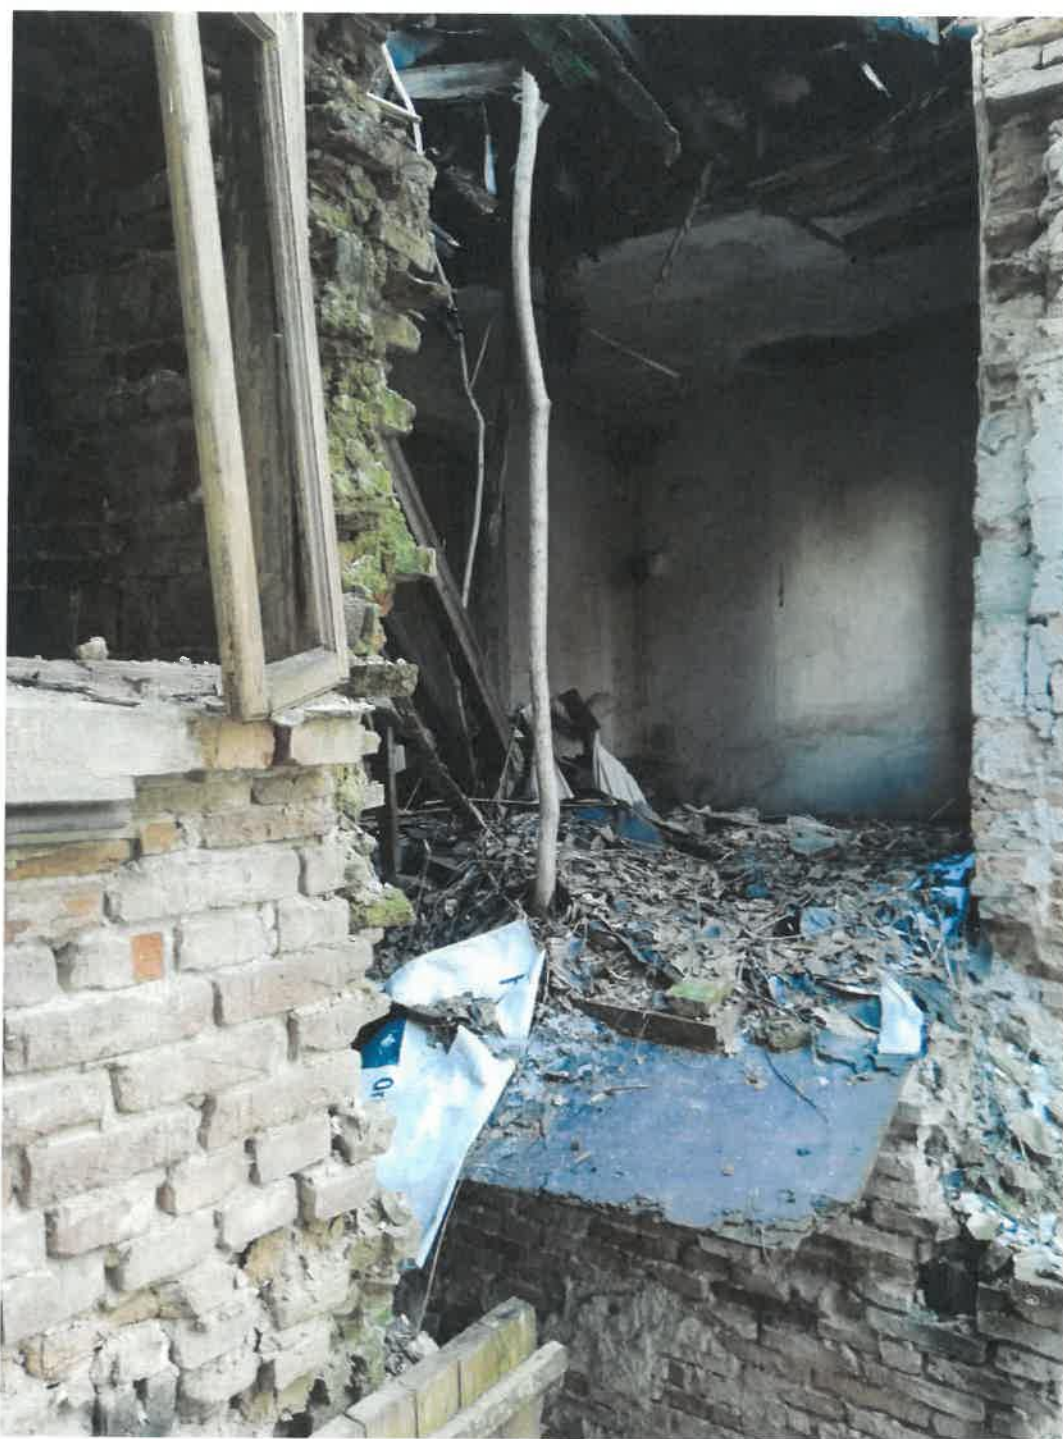
**Foto 11.** *Imagine din din spate, din casa de la nr.46. Se observă pereții din zidărie ai etajului prăbușiți și depozitarea gunoaielor*

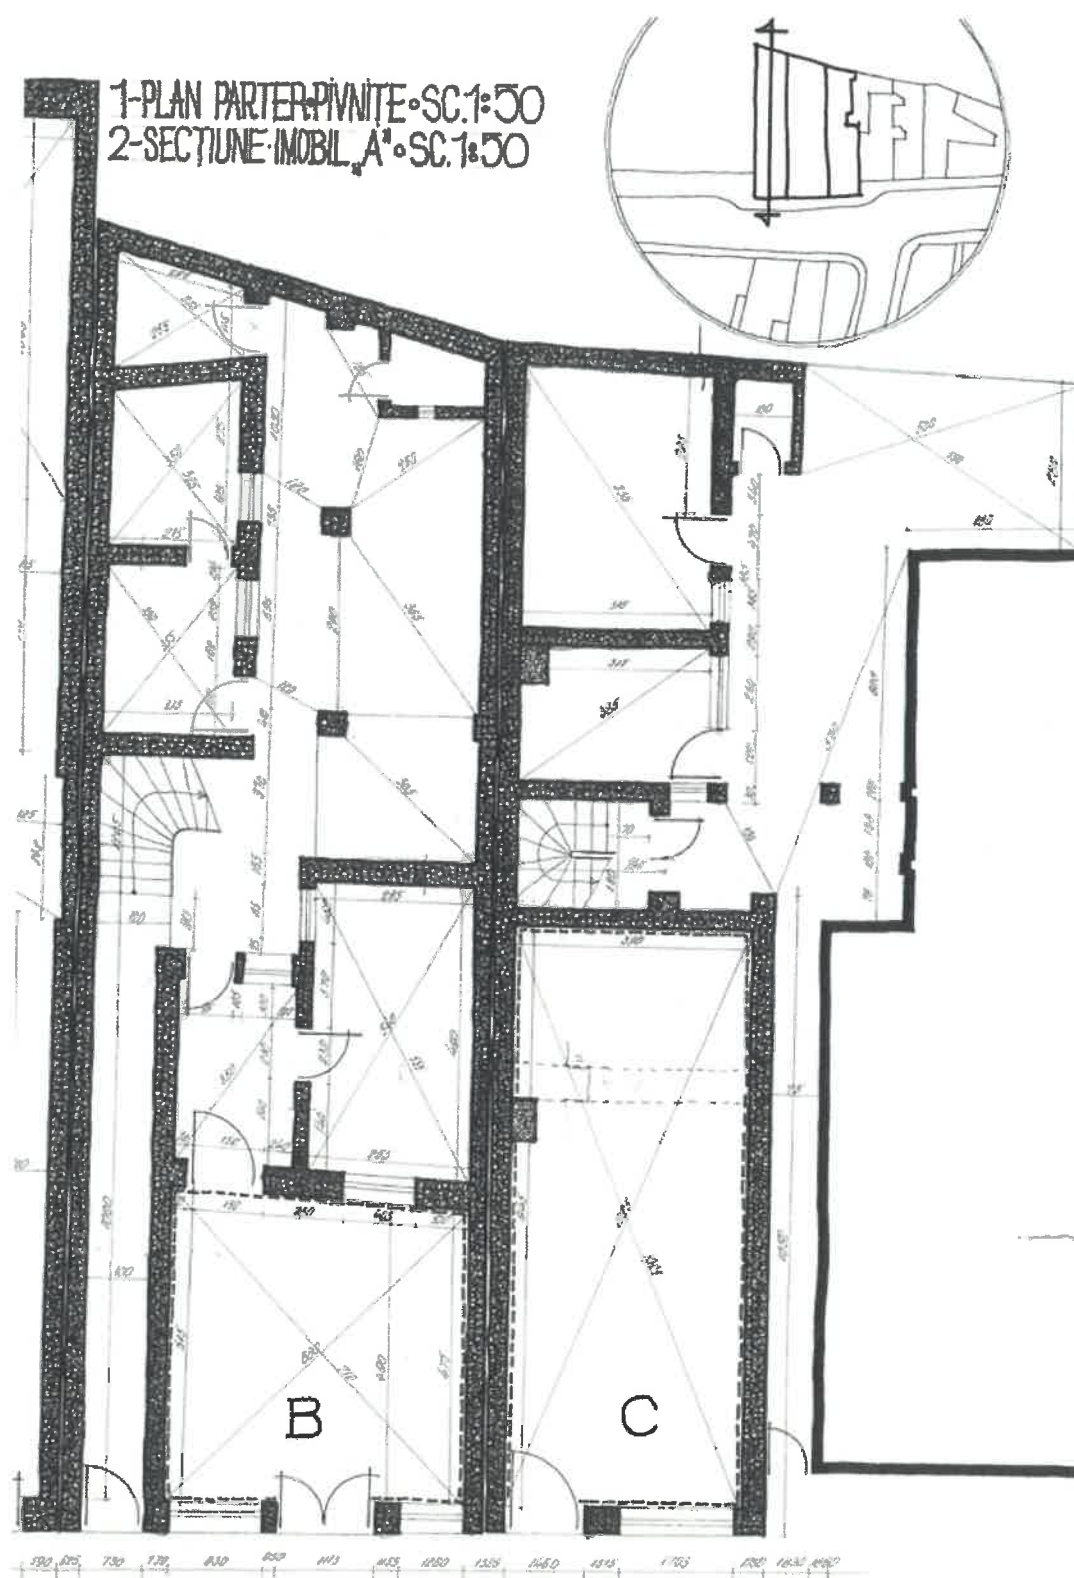
1—PLAN ETAJ • SC. 1:50  
2—SECTIUNE MOBIL • SC. 1:50

**Foto 12.** Relevu 1973, strada Bărăției 46 (dreapta), 48 stânga, întocmit Manolescu Rodica, Marinescu Cristian, sursa Arhiva de relevee a DITACP / UAUM

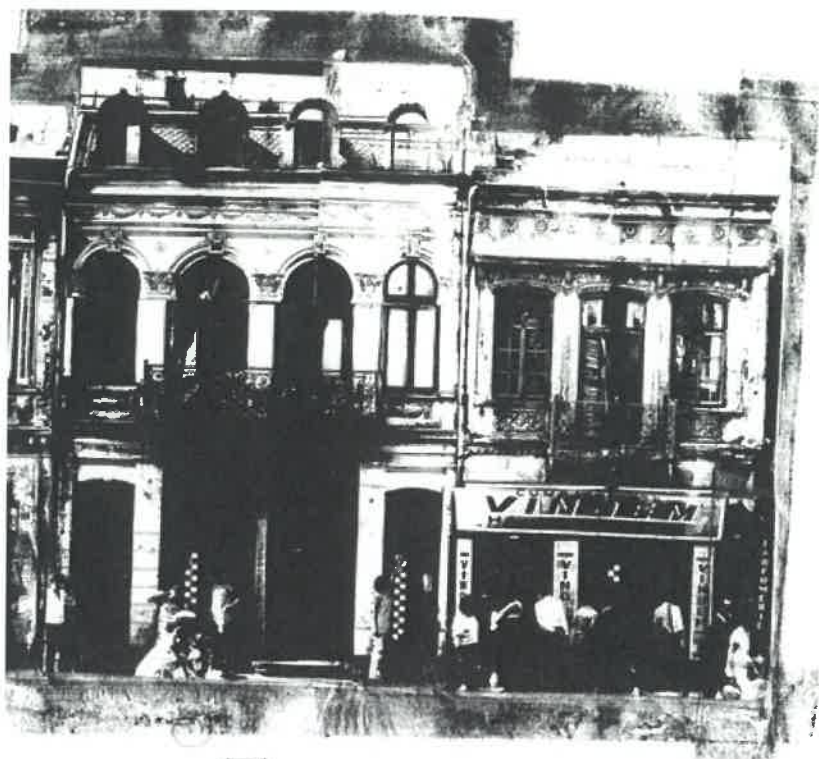
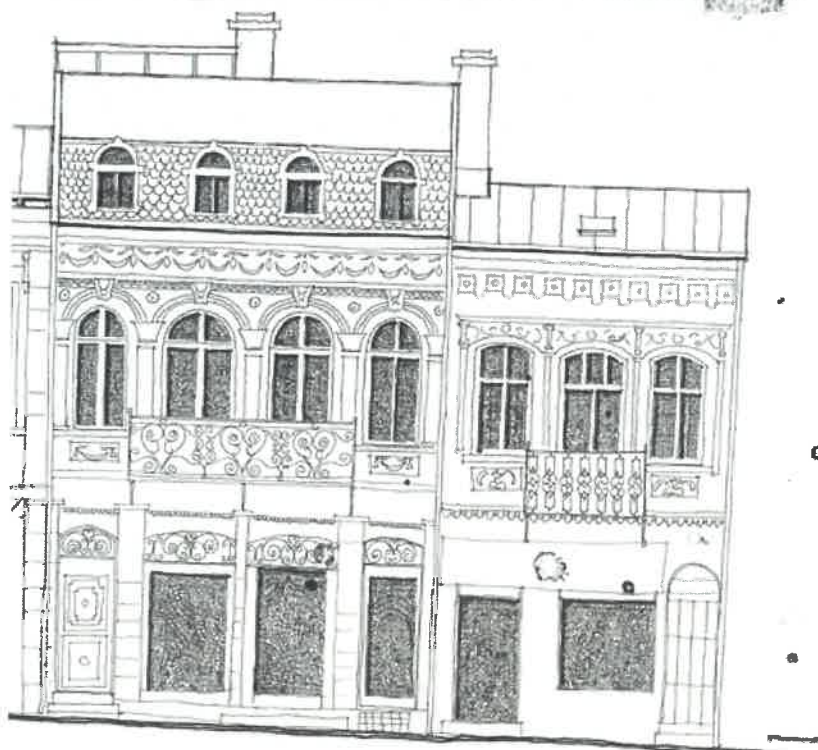
FRONT STRADĂ • SC. 1:50

**Foto 14.** Relevu 1973, strada Bărăției nr. 46 (dreapta), nr. 48 (stânga), întocmit Manolescu Rodica, Marinescu Cristian, sursa Arhiva de relevee a DITACP / UAUIM

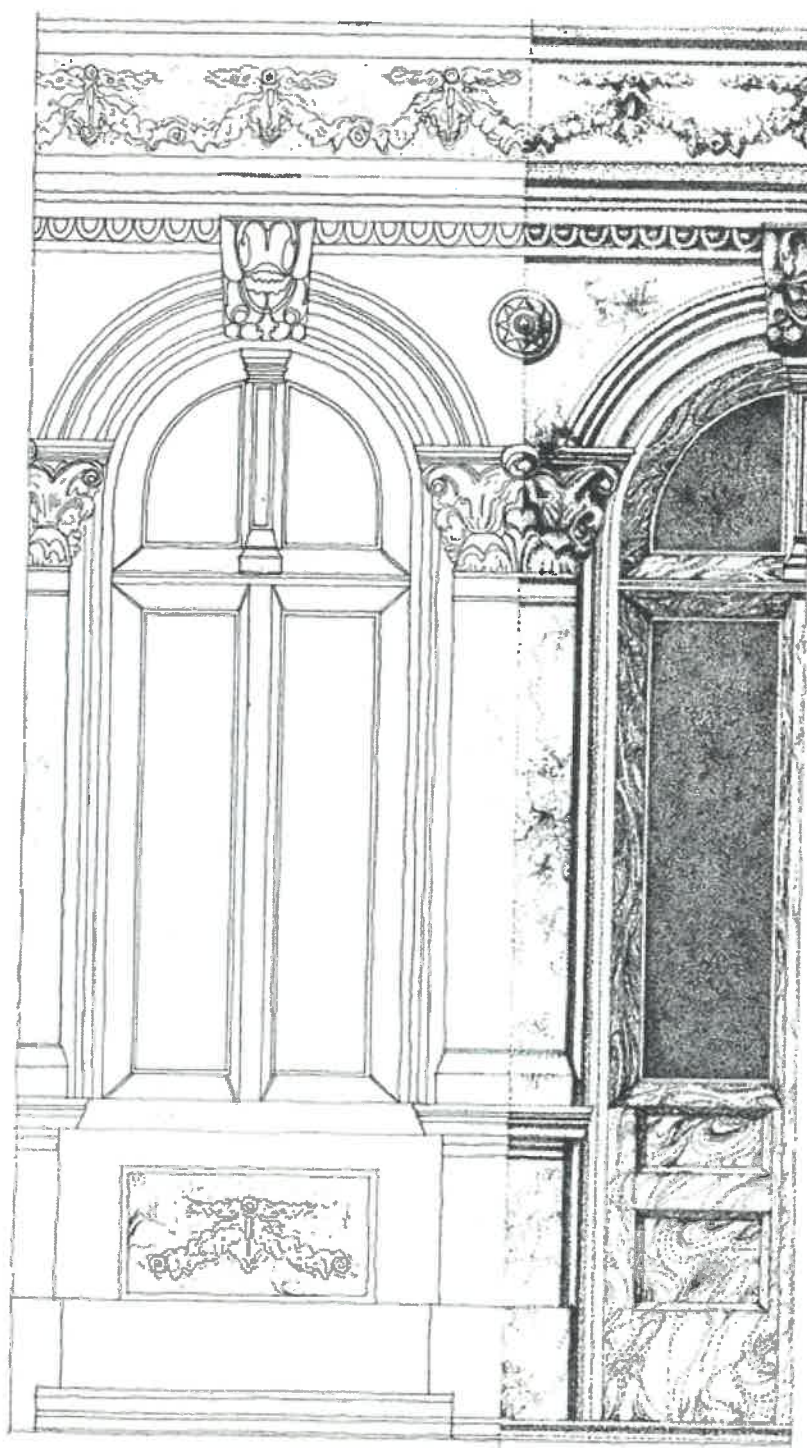
DETALIU FAȚADĂ • SC. 1:10

**Foto 15.** Releveu 1973, strada Bărăției nr. 48, sursa Arhiva de relevee a DITACP / UAUIM

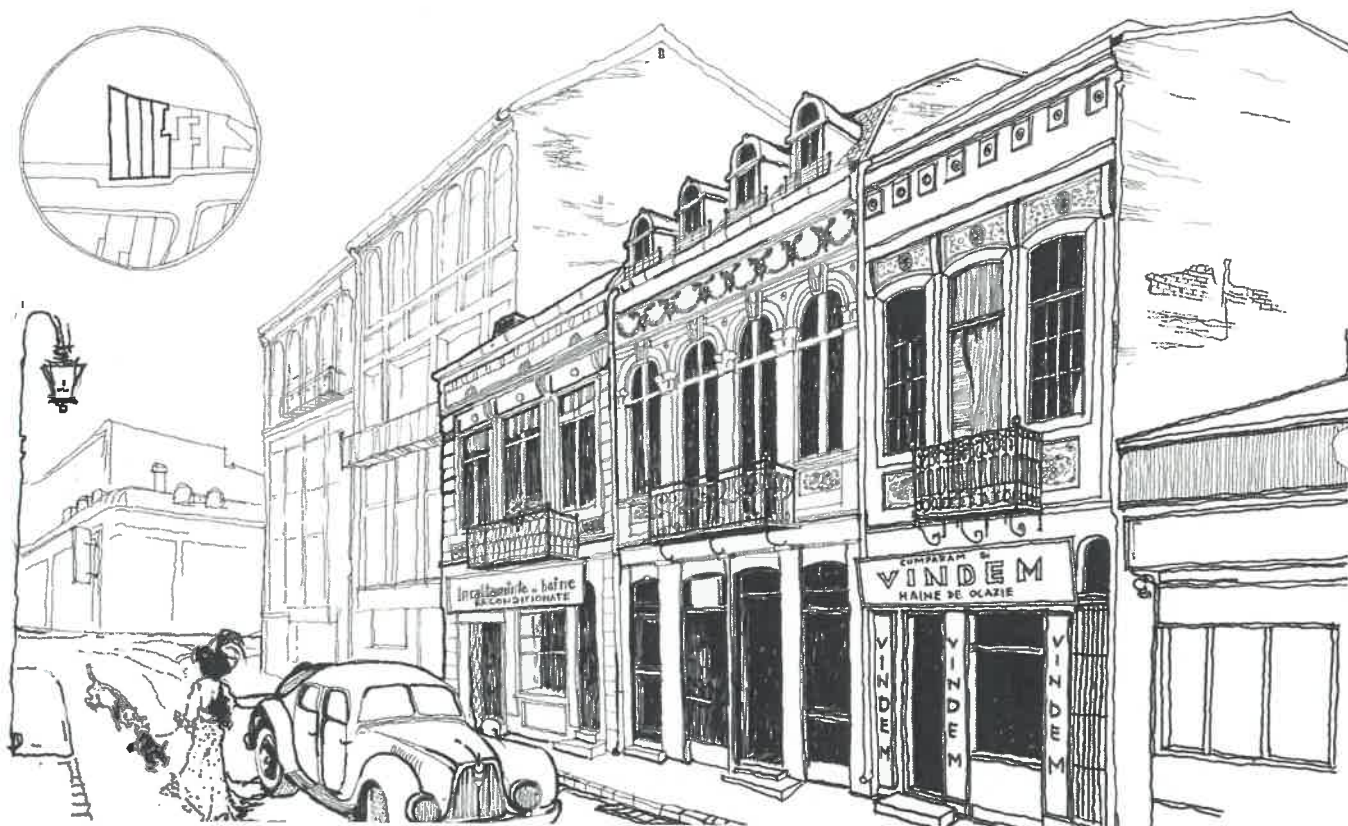
**Foto 16. Relevu 1973, Perspectivă de ansamblu strada Bărăției nr. 50-46, sursa Arhiva de relevee a DITACP / UAUIM**
