RAPORT TEHNIC DE INCERCARE 206/11.02.2019

STUDIU GEOTEHNIC

Denumire proiect: Studiu geotehnic amplasament: București,
Calea Moșilor, nr. 74, sectorul 3

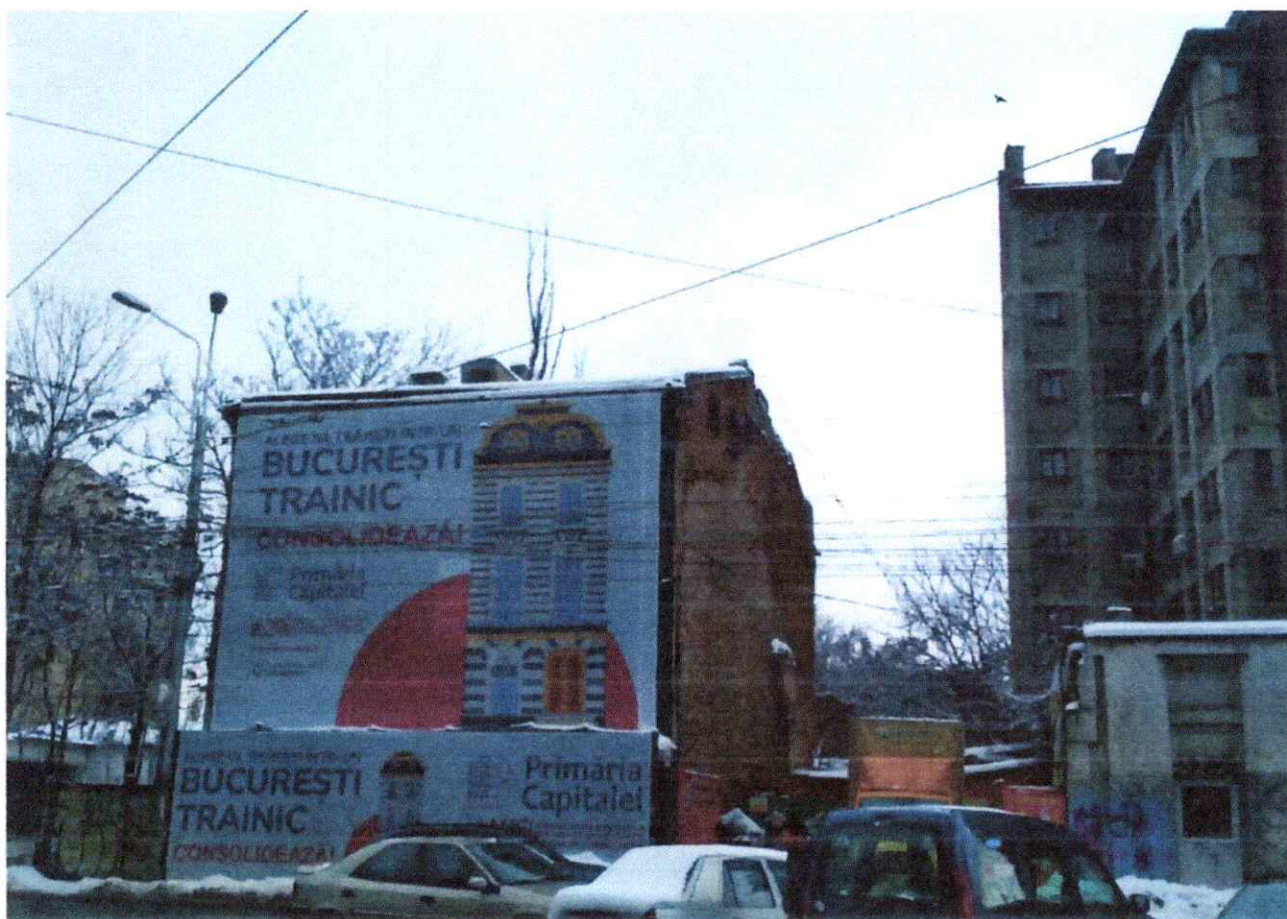
Foto nr 1- vedere amplasament

1.1. Denumire obiectiv și amplasarea lucrării: Studiul geotehnic prezintă condițiile geotehnice pe amplasamentul situat în București, Calea Moșilor, nr. 74, sectorul 3, pentru expertizarea clădirii cu risc seismic în Municipiul București; clădirea are o vechime de peste 100 de ani. Suprafața terenului este orizontală, fapt de care se va ține cont în proiectare.

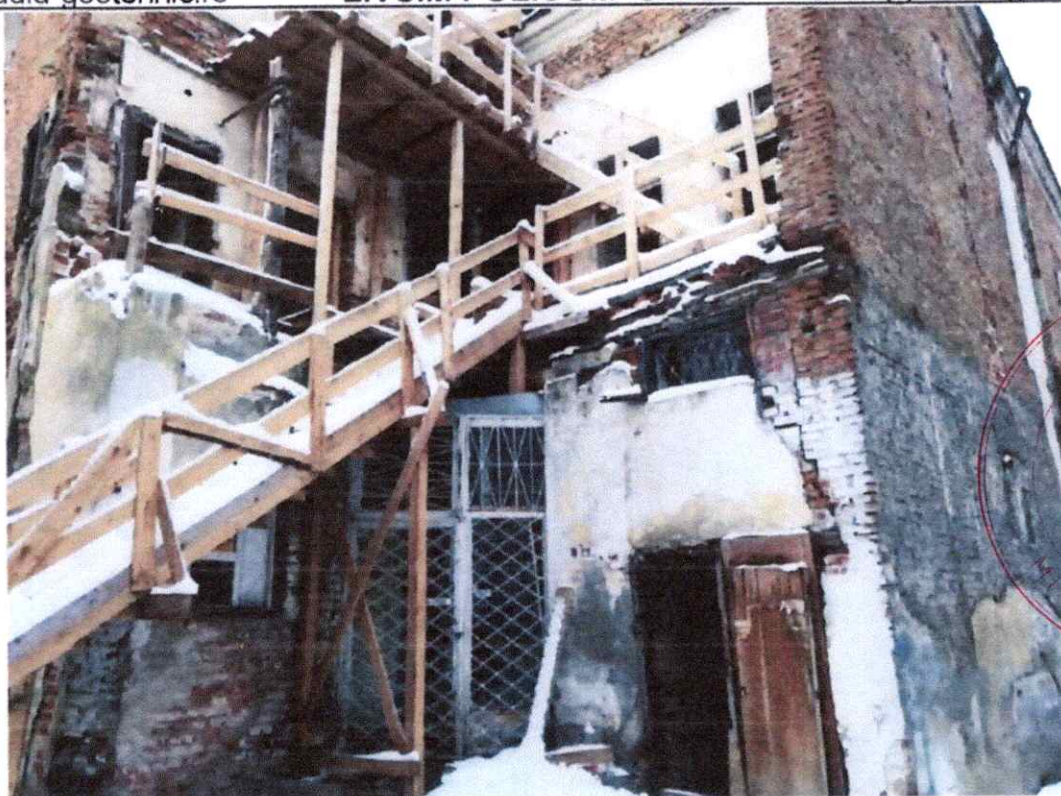
Foto nr 2- vedere din spate-acces subsol

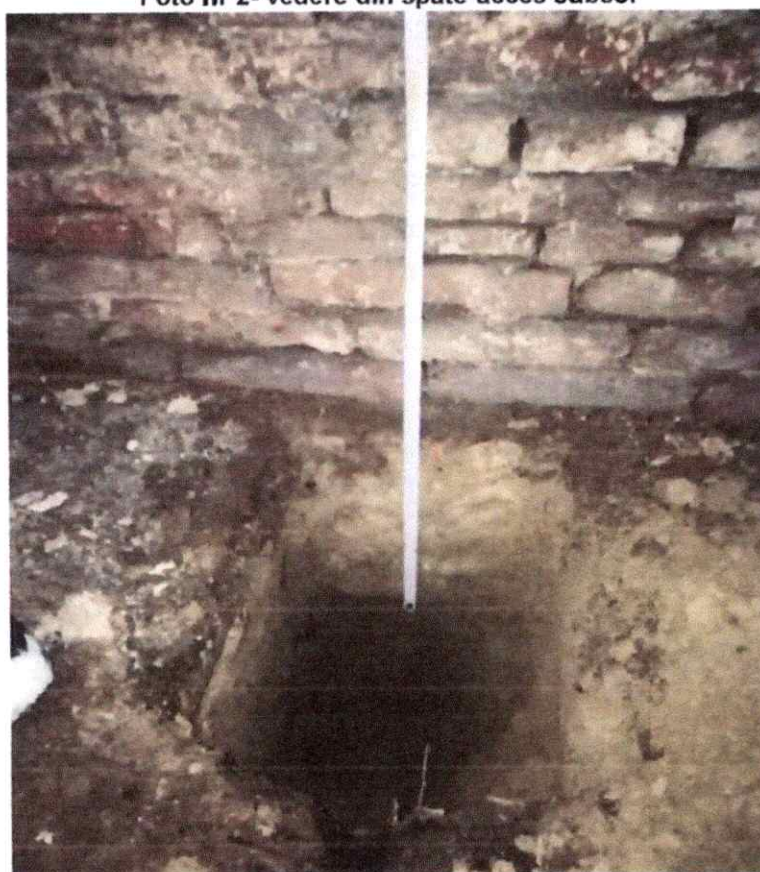
Foto nr. 3- dezvelire la fundația subsolului

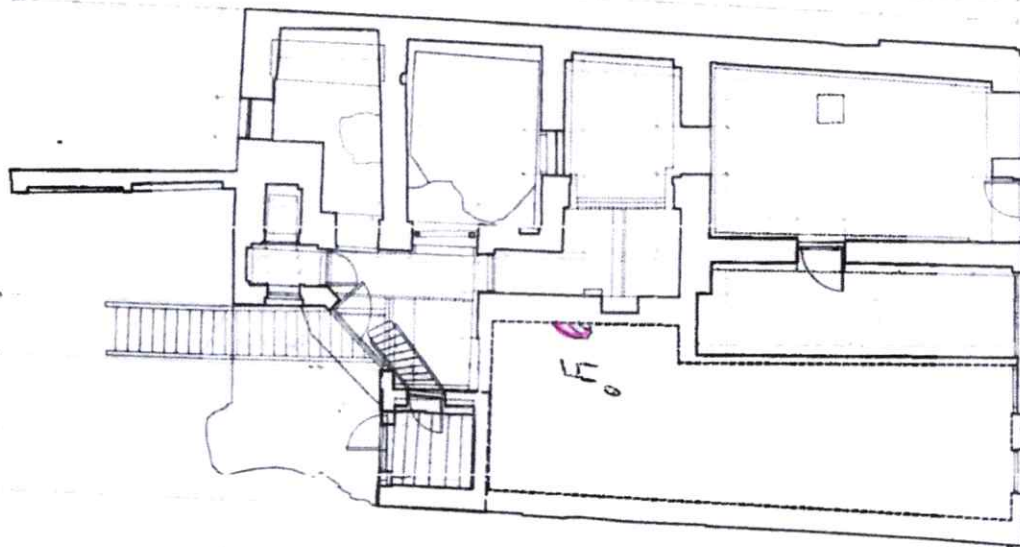
LEGENDĂ

oF₂ foraj executat

3.1.1. Foraje geotehnice: s-a executat 1 foraj la diametrul de 160mm, cu adâncimea de 6,00m(F₂), de la cota subsolului(-10,00m cota teren amenajat) în regim uscat, din care s-au recoltat probe tulburate.

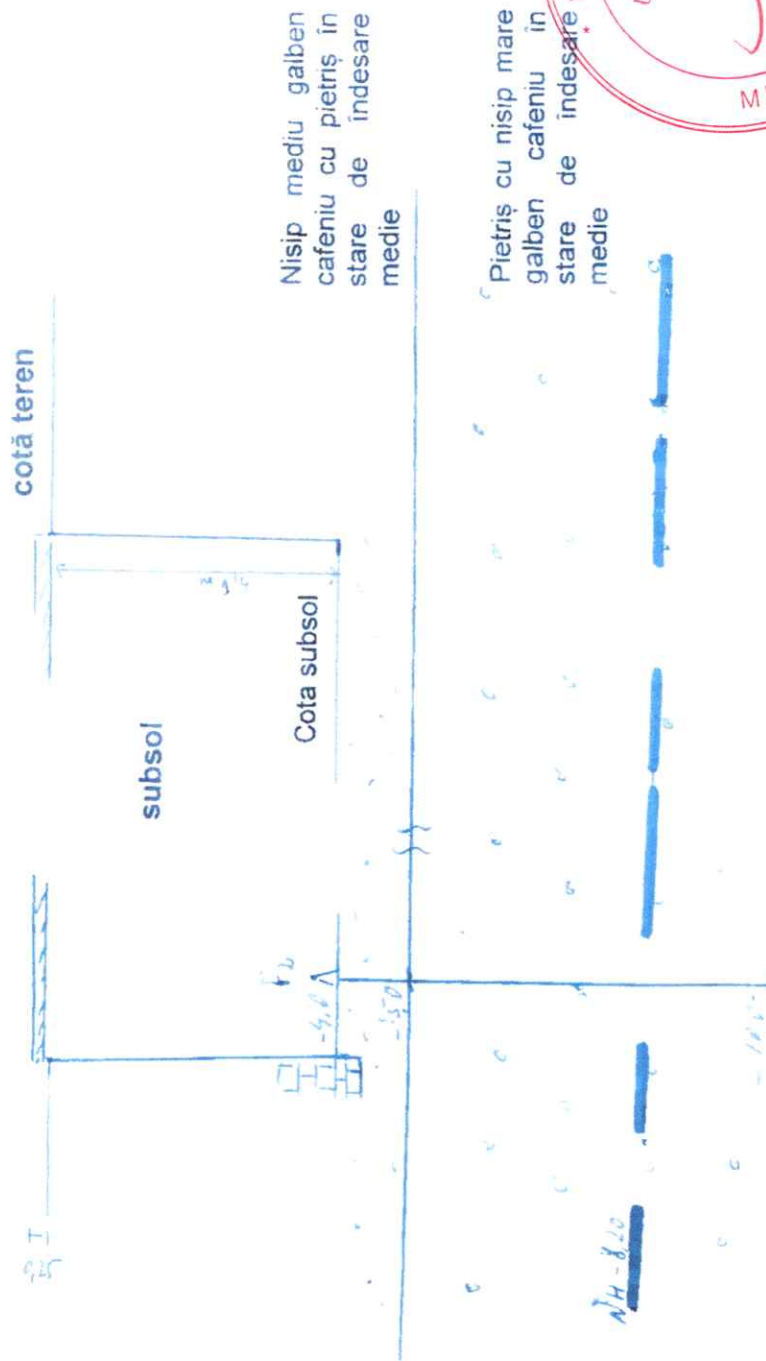
SECȚIUNE GEOLOGICĂ

În **forajul F₂** executat conform planului anexat, s-a observat în coloana litologică următoarea succesiune cu grosimi: 4,00m cota subsol, 1,00m nisip mediu galben cafeniu cu pietriș în stare de îndesare medie și continuă până la adâncimea de 10,00m cu un pietriș cu nisip mare galben cafeniu în stare de îndesare medie. Stratificația întâlnită este conformă tabelului următor:

Foraj/ Lucrare	Adâncime /grosimi de foraj m	strat I+II	strat III	NH m
F ₂	0,00-4,00	Cotă subsol +		
N+P	4,00-5,00	Nisip mediu galben cafeniu cu pietriș în stare de îndesare medie		
P+N	5,00-10,0		Pietriș cu nisip mare galben cafeniu în stare de îndesare medie	- 8,20

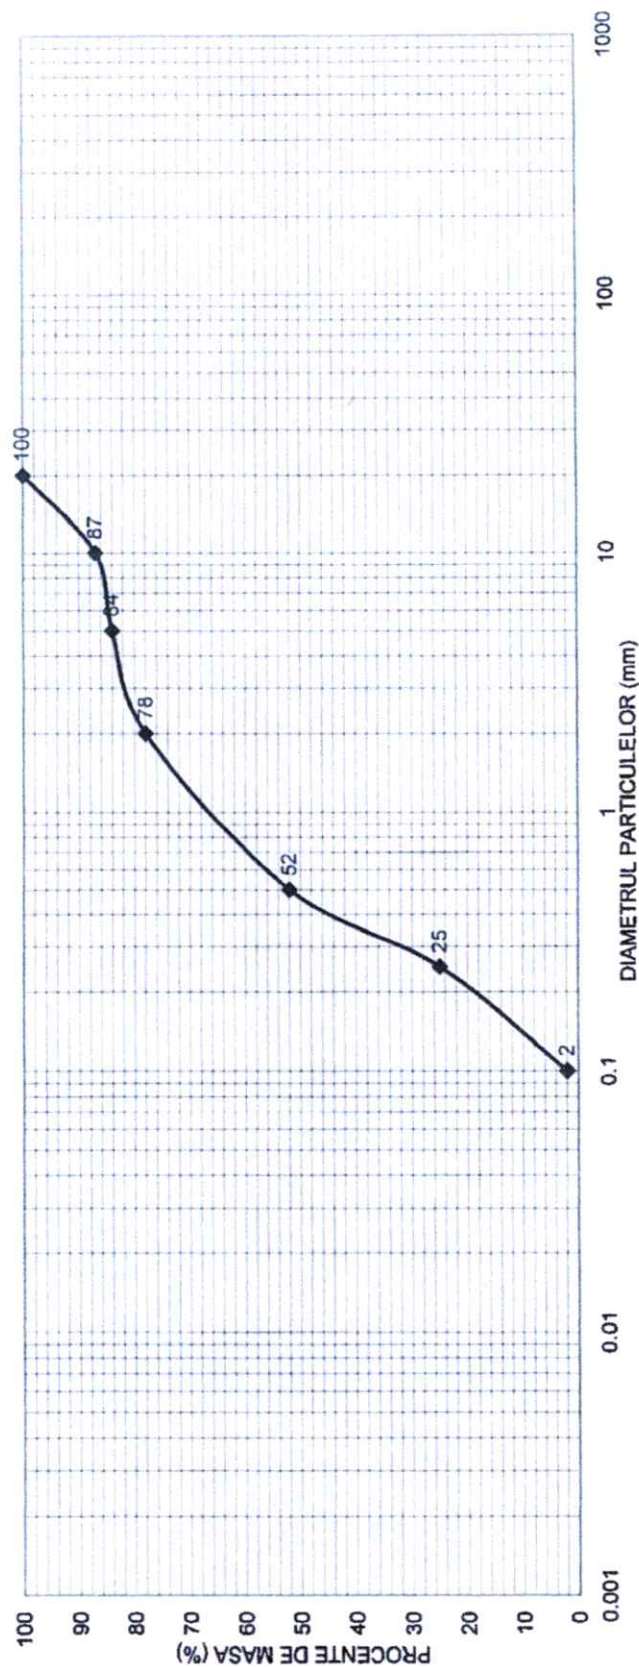
DIAGRAMA DISTRIBUTIEI GRANULOMETRICE
ANALIZE GEOTEHNICE IN BUCURESTI, SECTOR 3
FORAJ 2, ADANCIMEA 4.50 m

0.002<d<0.005	Argila	-%	0.25<d<0.50	Nisip mijlociu	27%	20<d<70	Pietris mare	-%
0.005<d<0.05	Pruf	-%	0.50<d<2	Nisip mare	26%	70<d<200	Bolovanis	-%
0.05<d<0.25	Nisip fin	25%	2<d<20	Pietris mic	22%	d >200	Blocuri	-%

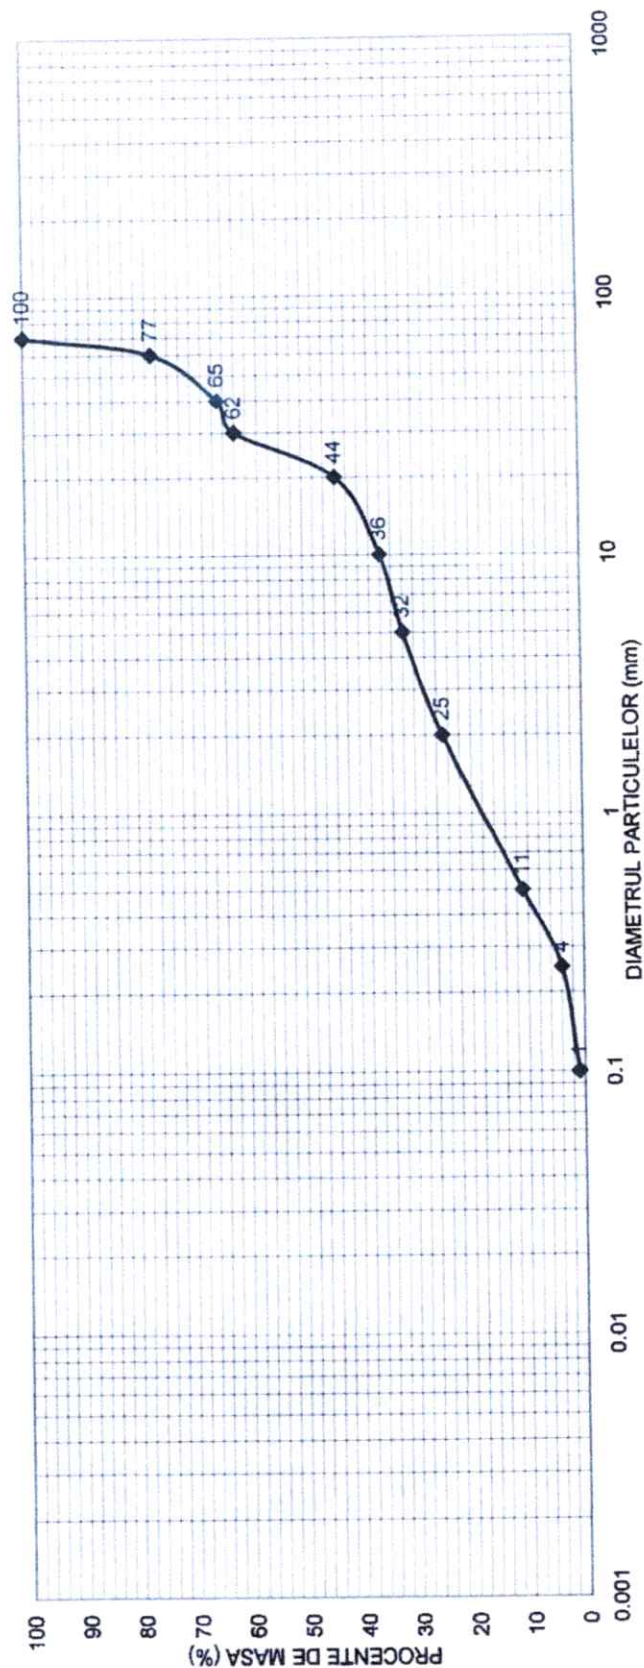
DIAGRAMA DISTRIBUTIEI GRANULOMETRICE
ANALIZE GEOTEHNICE IN BUCURESTI, SECTOR 3
FORAJ 2, ADANCIMEA 6.00 m

0.002<d<0.005	Argila	-%	0.25<d<0.50	Nisip mijlociu	7%	20<d<70	Pietris mare	56%
0.005<d<0.05	Praf	-%	0.50<d<2	Nisip mare	14%	70<d<200	Bolovanis	-%
0.05<d<0.25	Nisip fin	4%	2<d<20	Pietris mic	19%	d >200	Blocuri	-%
