PROPUNERE PLAN INTERVENTII ETAJ 1

PROIECTANT	Compania Municipala DEZVOLTARE DURABILA BUCURESTI. Strada Aristide Demetriade nr. 2,sector 1, Bucureşti,cod postal 010147, CUI: 37763591; J40/9290/15.06.2017; office@cmddb.ro ; www.pmb.ro	BENEFICIAR	MUNICIPIUL BUCUREŞTI	DENUMIRE PROIECT: Lucrari de constructii privind consolidare, reabilitare, restaurare, refunctionalizare, modificari interioare, refacere imprejmuire si organizare de santier
				ADRESA: Calea Mosilor, nr. 74, sector 3, Municipiul Bucuresti
COLECTIV	NUME		SEMNATURA	
Sef Proiect	Andeea Barbulescu			Nr.proiect 81 — Specialitatea: Rezistenta — Scara 1:100
Proiectat	Catalin Rosu			Data 2019 — Titlu plansa: PROPUNERE PLAN INTERVENTII ETAJ 1 — Nr. plansa R.03
Proiectat	Madalina Taropa			Faza EXPERTIZA +D.A.L.I.
Desenat	Madalina Taropa

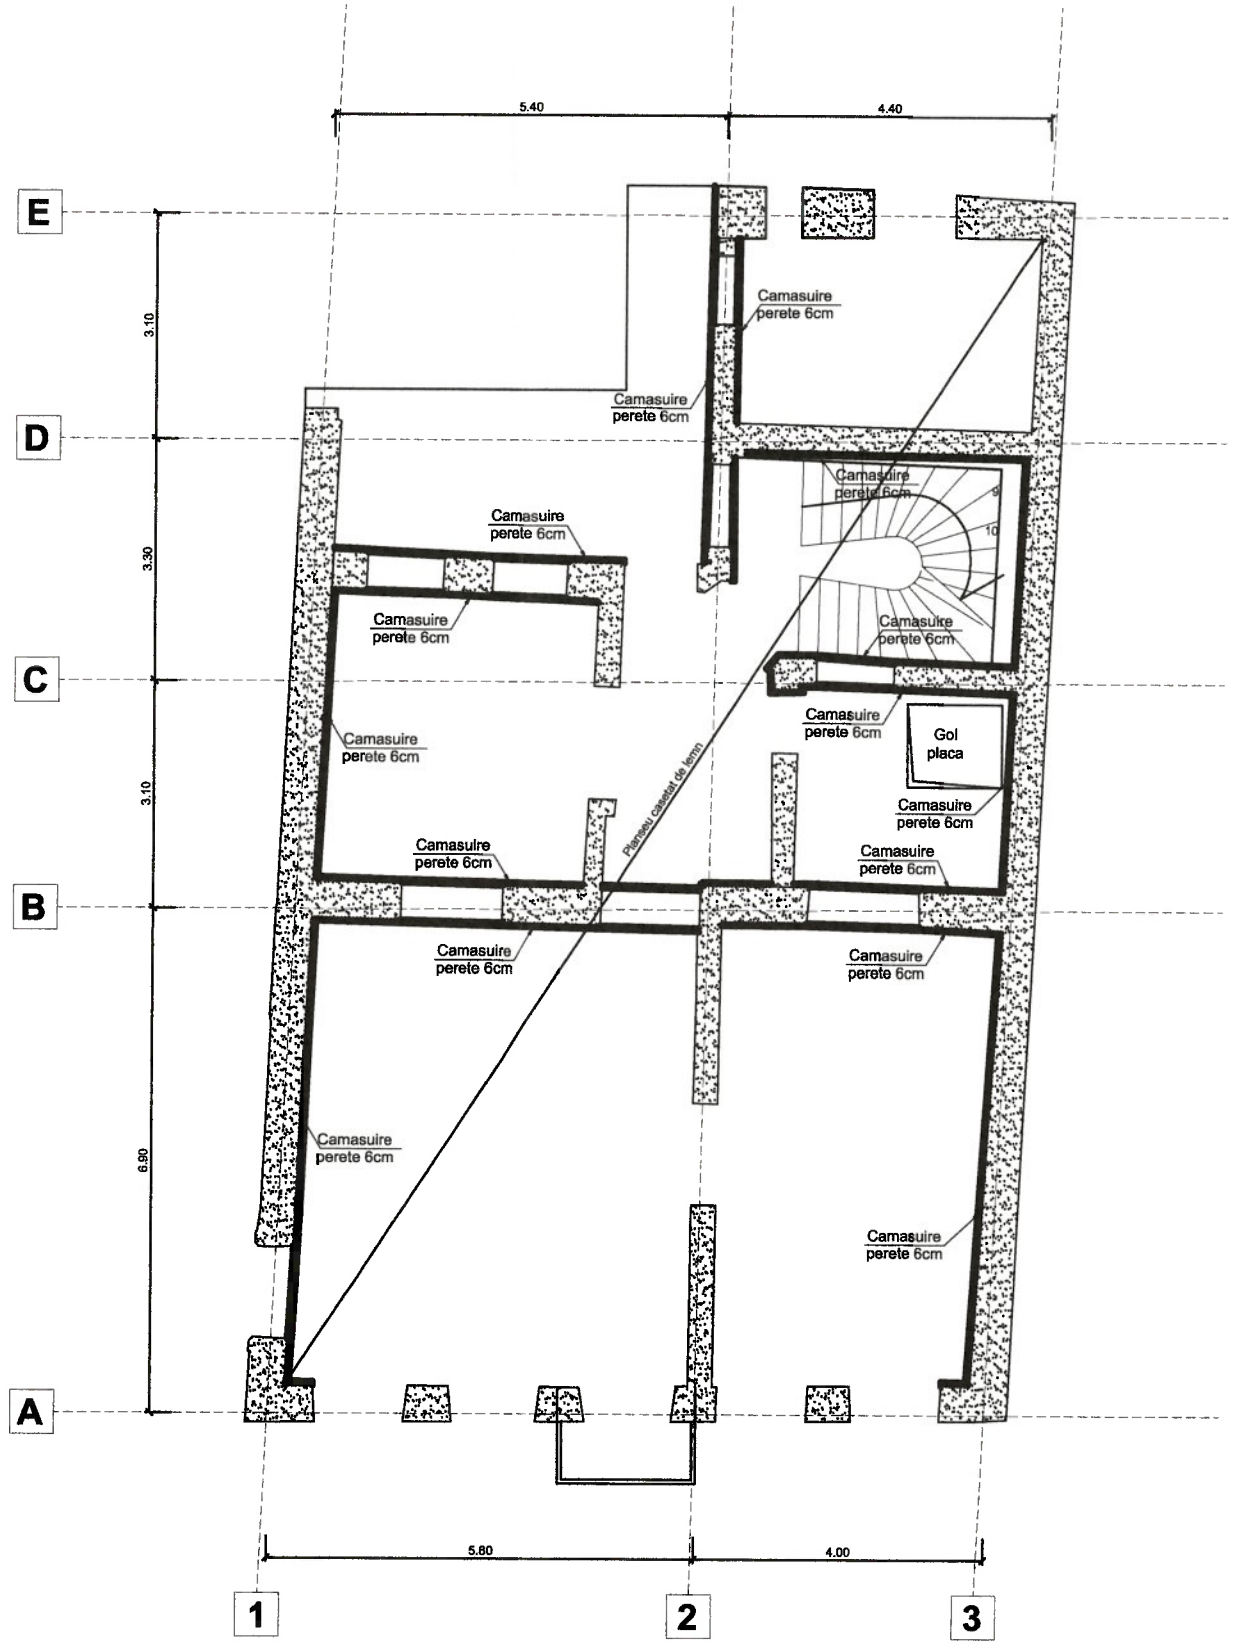
Investigatiile vizuale de pe teren au fost executate in luna mai 2019. Acestea au constat deteriorari structurale importante cu crapaturi si fisuri importante la peretii de zidarie, corodari ale elementelor metalice de sustinere a planseului in zonele unde acestea sunt vizibile, zone din plasneu lipsesc sau sunt grav afectate, fatadele sunt puternic afectate tencuiala fiind degradata iar elementele decorative desprinse.
