## RAPORT DE EXPERTIZĂ TEHNICĂ

**Contract:** CONSOLIDARE IMOBIL TEATRUL FOARTE MIC, STRADA LOUIS CALDERON  
NR. 2, SECTOR 2, BUCURESTI

**Beneficiar:** MUNICIPIUL BUCURESTI

- MARTIE 2019 -

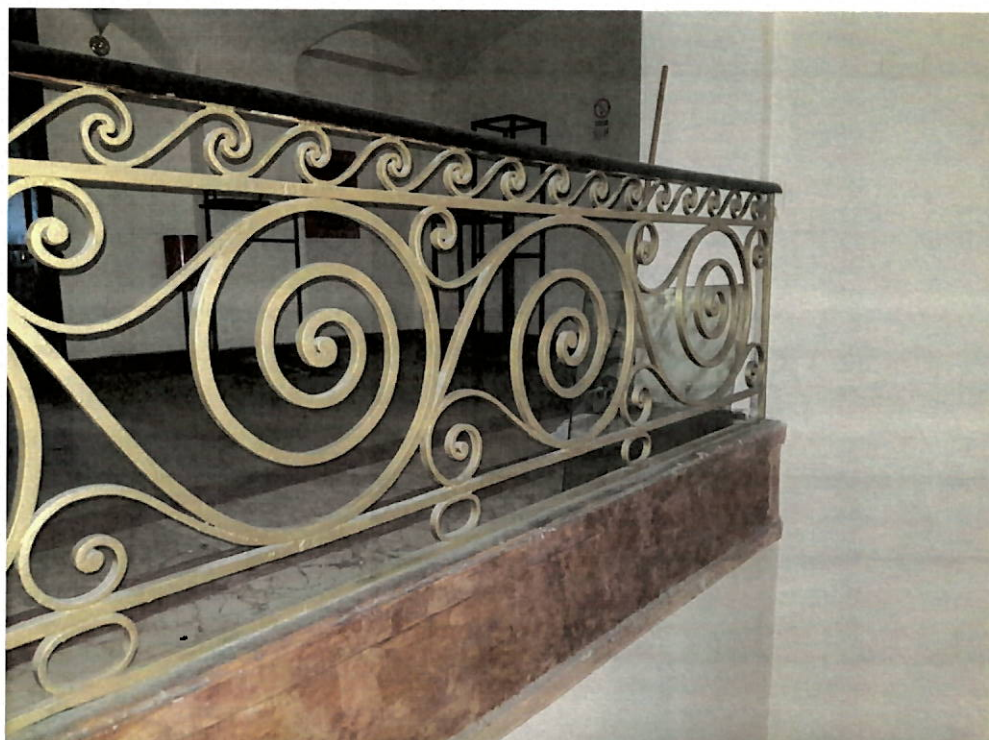
Foto 21 – scara monumentală  
(balustradă metalică)

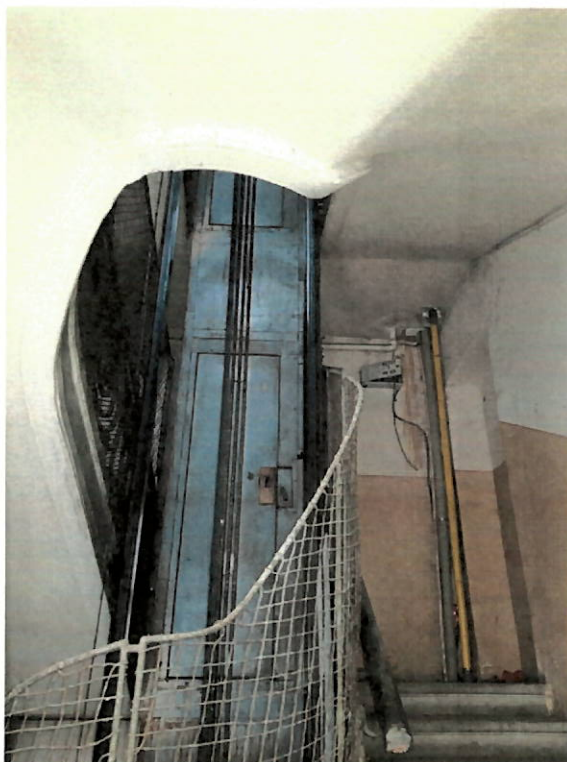
Foto 24 – casa scarii spre apartamente, zona lift

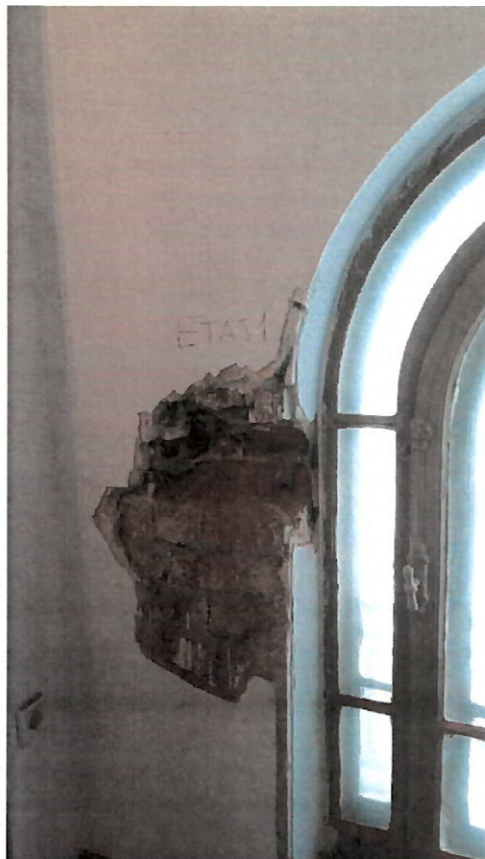
Foto 32 – etaj 1 - prelevare proba zidarie
