EXPERTIZA TEHNICA

LA IMOBIL DIN BD. SCHITU MAGUREANU NR. 1, SECTOR 5, BUCURESTI

REABILITARE SI CONSOLIDARE IMOBIL STR. SCHITU MAGUREANU NR.1

Beneficiar:	ADMINISTRATIA MUNICIPALA PENTRU CONSOLIDAREA CLADIRILOR CU RISC SEISMIC
Amplasament Imobil:	Bd. Schitu Magureanu nr. 1, Sector 5, Bucuresti
Nr. contract:	613/23.08.2022
Nr. Expertiza Tehnica:	ET 613/23.08.2022
Cerinta:	A1
Expert tehnic	dr. ing. Szalontay Coloman Andrei
Revizia:	00

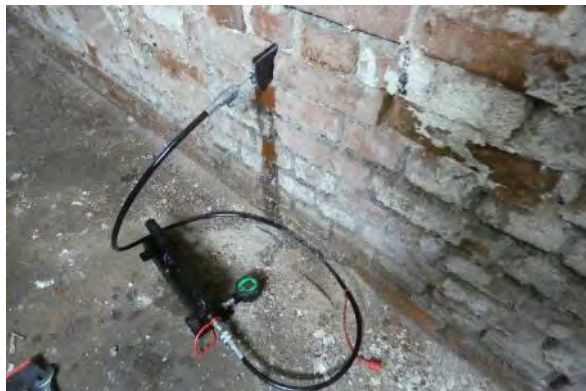
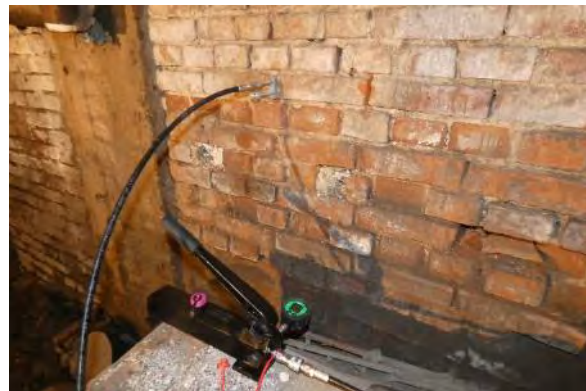
Fig.4.2.3.a

- anexa E3.1: Incercari pentru determinarea rezistentei la forfecare in rost orizontal. Rezistenta la forfecare in rost orizontal a zidariei a rezultat cu valoarea de $f_d=0.138$ N/mm².

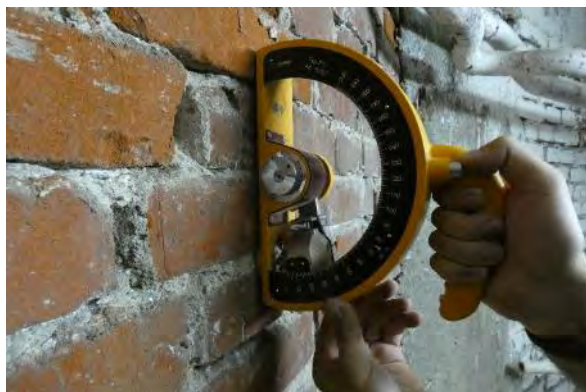
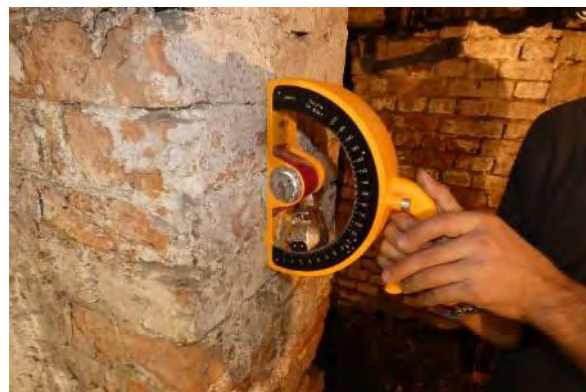
Fig.4.2.4.a

Incercarea in situ cu sclerometrul unghiular pentru mortar s-a realizat la zidaria din subsolul si parterul imobilului rezultand o rezistenta media la compresiune a mortarului de $f_m=1.288$ N/mm².

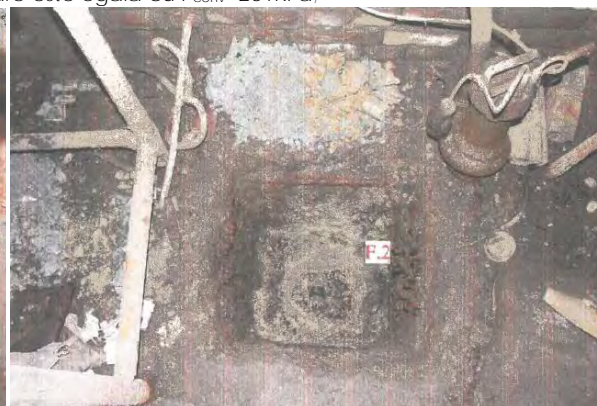
Fig. 5.2.c – Sondaj SD2

- adancimea de fundare a rezultat de 0.75m (masurata fata de cota finita a pardoselii interioare de la subsol) respectiv aproximativ 3.75m raportat la cota terenului amenajat (cota strazii Schitu Magureanu);
- sistemul de fundare alcatuit din radier general;
- terenul de fundare este alcatuit din argila nisipoasa – nisip argilos cenusiu, cu zone cafenii, plastic vartos – consistent;
- presiunea admisibila P_{conv} pentru terenul de fundare este egala cu $P_{conv}=261\text{kPa}$;

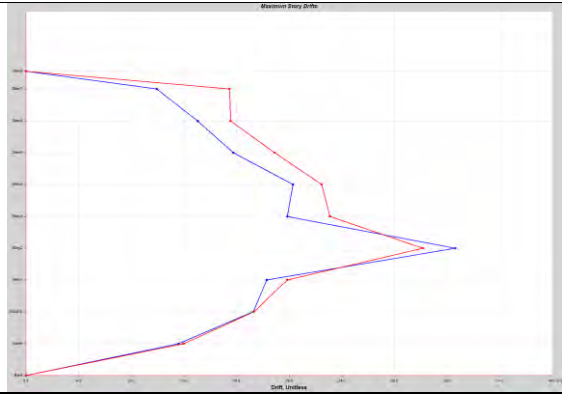
$\text{drift}_{re}=0.032 > \text{drift}_{r,a}^{SLS}=0.005$
Nu se verifica deplasările laterale la SLS.

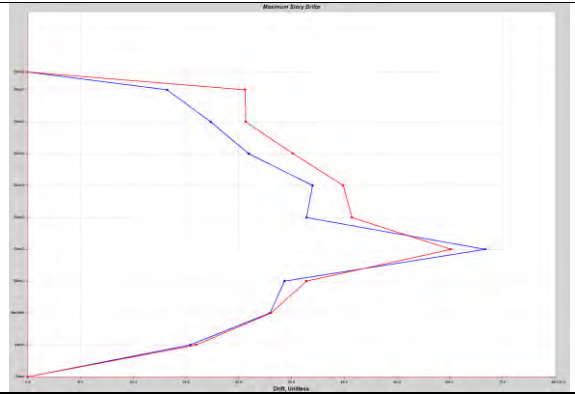
$\text{Drift}_{re}=0.07 > \text{drift}_{r,a}^{SLU}=0.025$
Nu se verifica deplasările laterale la SLU.

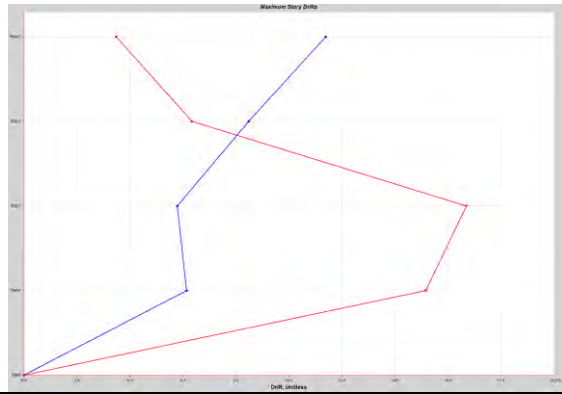
Verificarea drift la SLS

$\text{drift}_{re}=0.014 > \text{drift}_{r,a}^{SLS}=0.005$
Nu se verifica deplasările laterale la SLS.

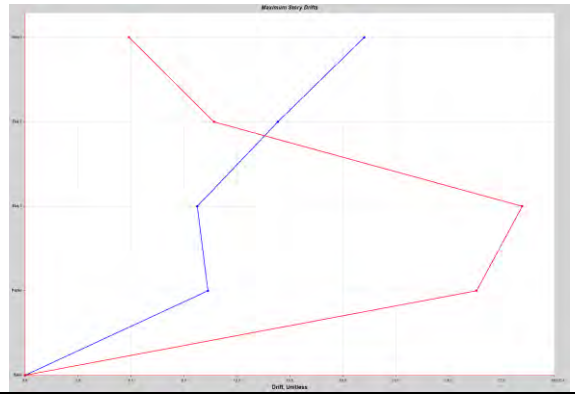
Verificarea drift la SLU

$\text{Drift}_{re}=0.028 > \text{drift}_{r,a}^{SLU}=0.025$
Nu se verifica deplasările laterale la SLU.

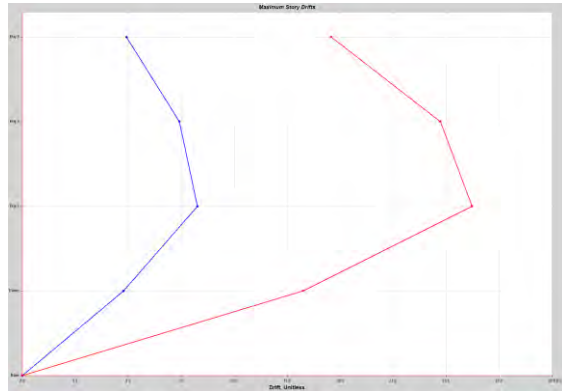
Verificarea drift la SLS

$\text{drift}_{re}=0.025 > \text{drift}_{r,a}^{SLS}=0.005$
Nu se verifica deplasările laterale la SLS.

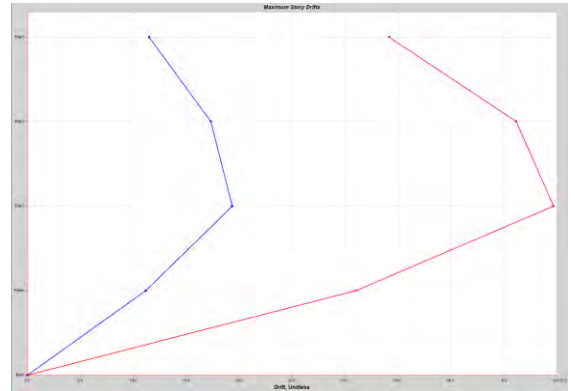
Verificarea drift la SLU

$\text{Drift}_{re}=0.049 > \text{drift}_{r,a}^{SLU}=0.025$
Nu se verifica deplasările laterale la SLU.

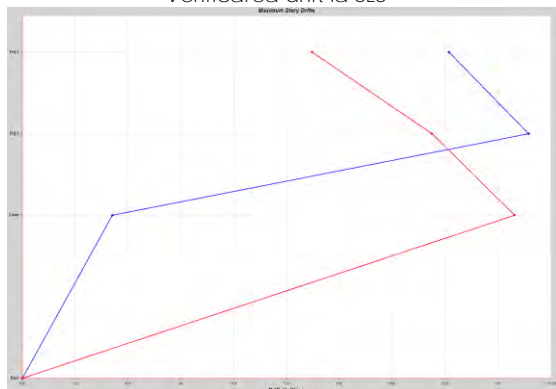
Verificarea drift la SLS

$$\text{drift}_{re}=0.014 > \text{drift}_{r,a}^{\text{SLS}}=0.005$$

Nu se verifica deplasările laterale la SLS.

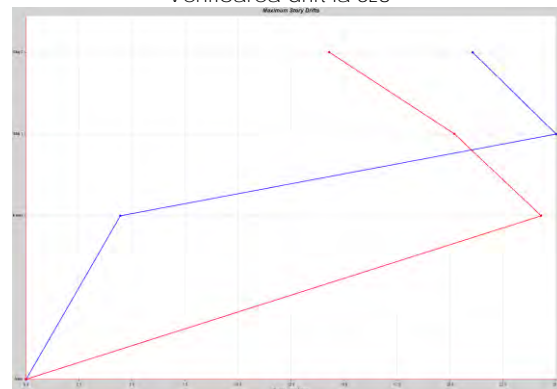
Verificarea drift la SLU

$$\text{Drift}_{re}=0.0249 < \text{drift}_{r,a}^{\text{SLU}}=0.025$$

Se verifica deplasările laterale la SLU.

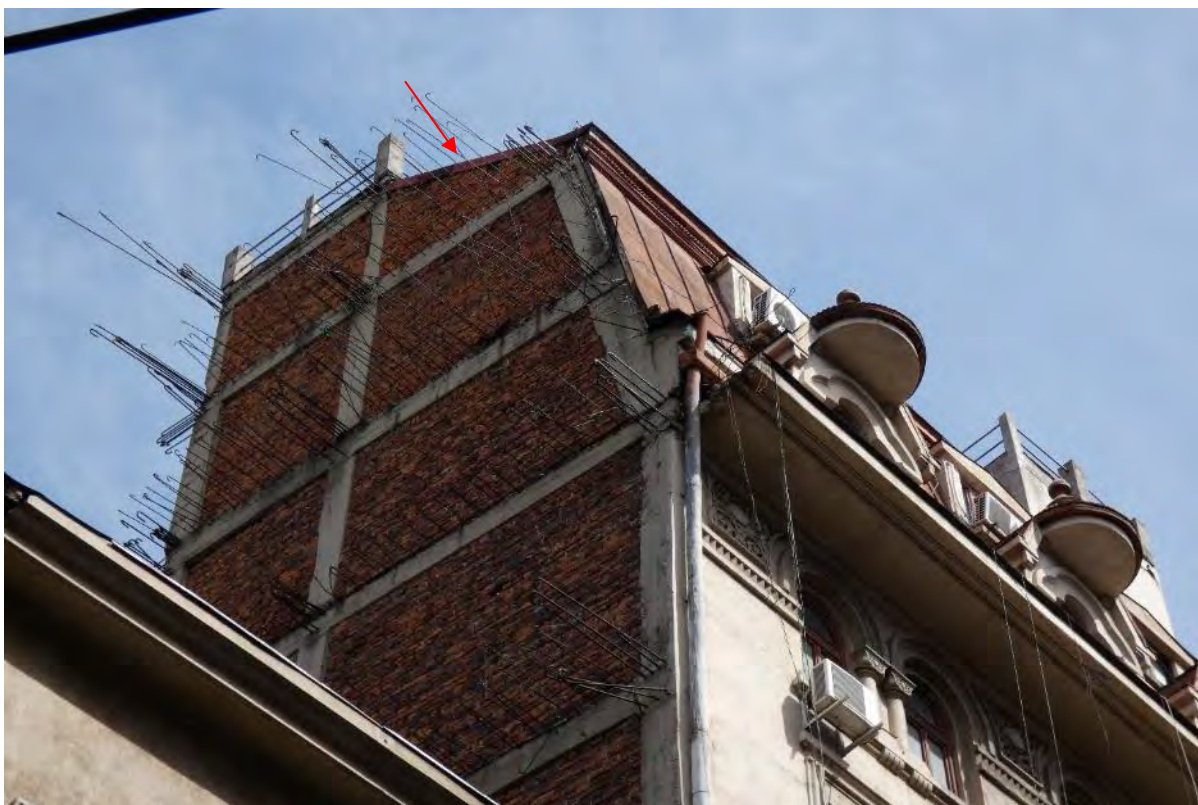
- abateri de la verticalitate semnificative ale elementelor verticale din beton armat (foto 15, 23 – anexa B1);
- rosturi de turnare neconforme (foto 05, 06 – anexa B1);
- asocierea elementelor verticale din beton armat pe inaltime efectuata cu abateri semnificative (foto 05, 06 – anexa B);
- grinzile din beton armat asociate neconform, sectiuni variabile in lungul acestora (foto 14, 15 – anexa B1);
- segregari ale betonului in arii extinse (foto 14, 15, 19, 20, 24, 23, 26 – anexa B1);

Foto 05 – Armături expuse și corodate în dreptul calcanului dintre tronsoanele A și B. Centura peste peretele atic inexistentă

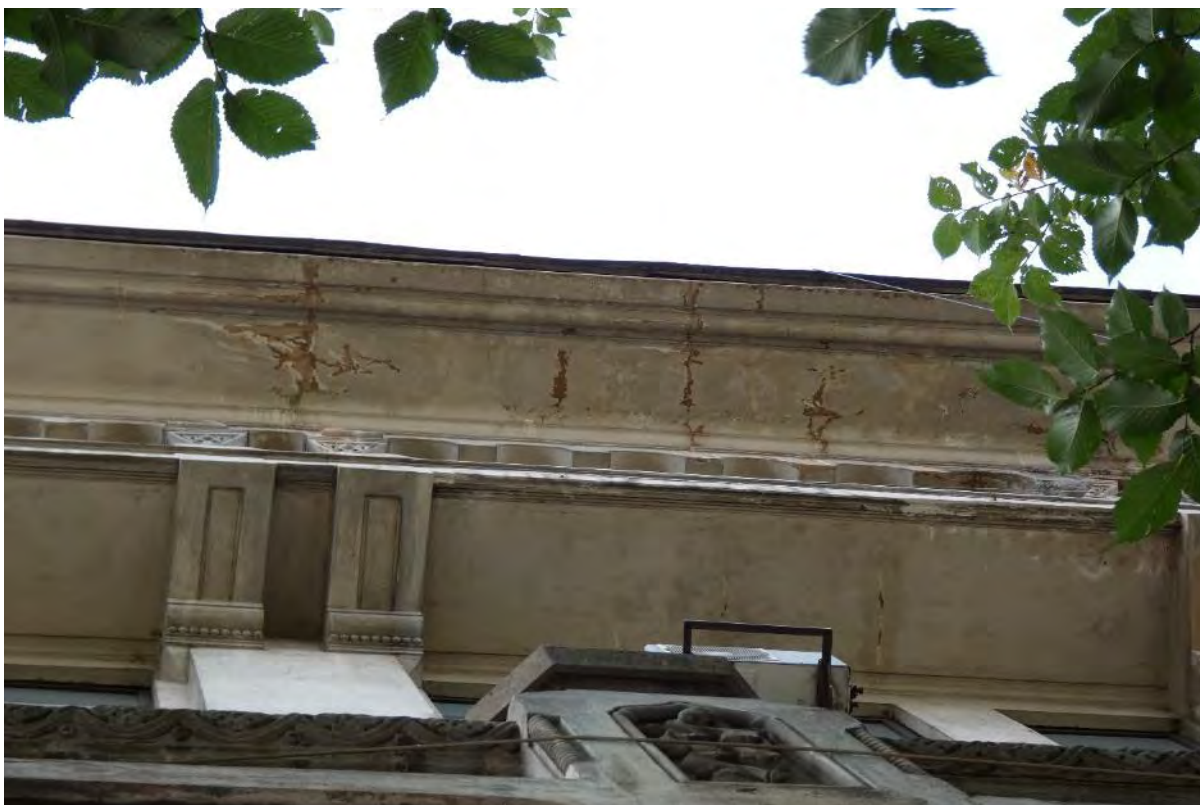
Foto 09 – Crapaturi multiple in dreptul placii balcoanelor si in dreptul cornisei de la partea superioara a peretilor

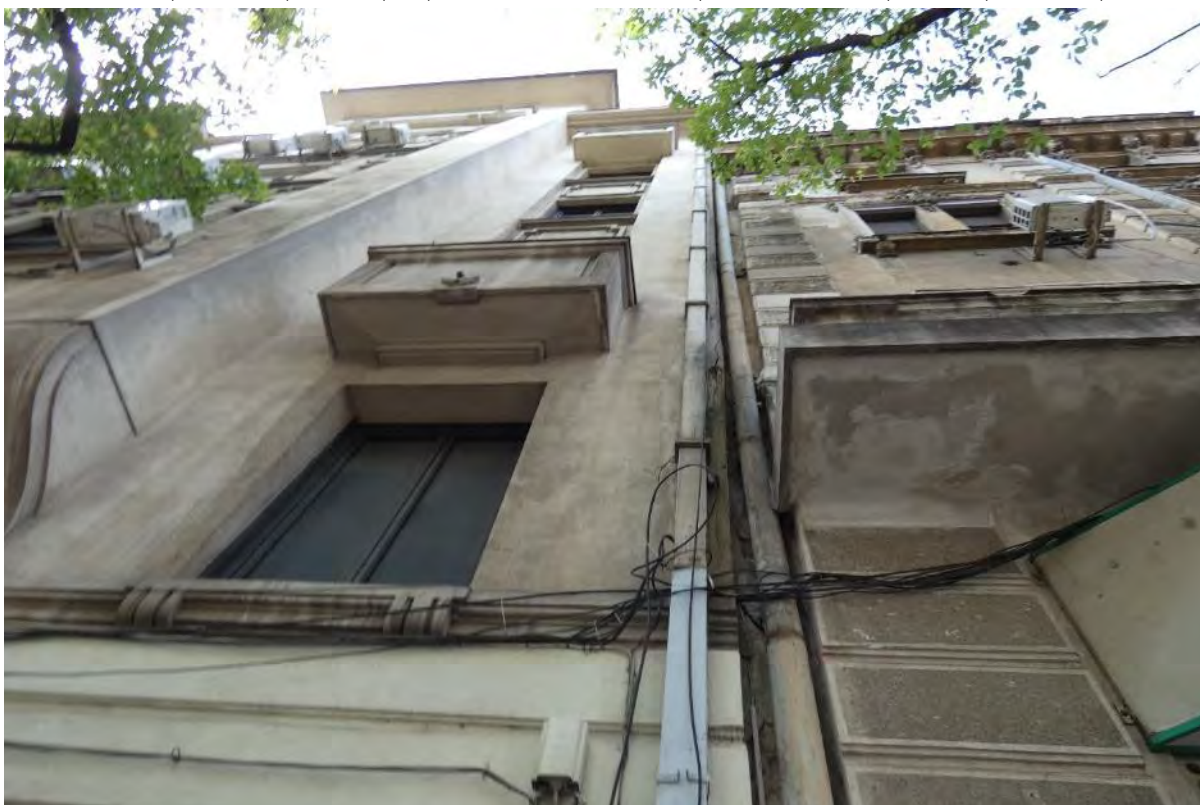
Foto 10 – Rost structural – Tronson A si cladire existenta vecina

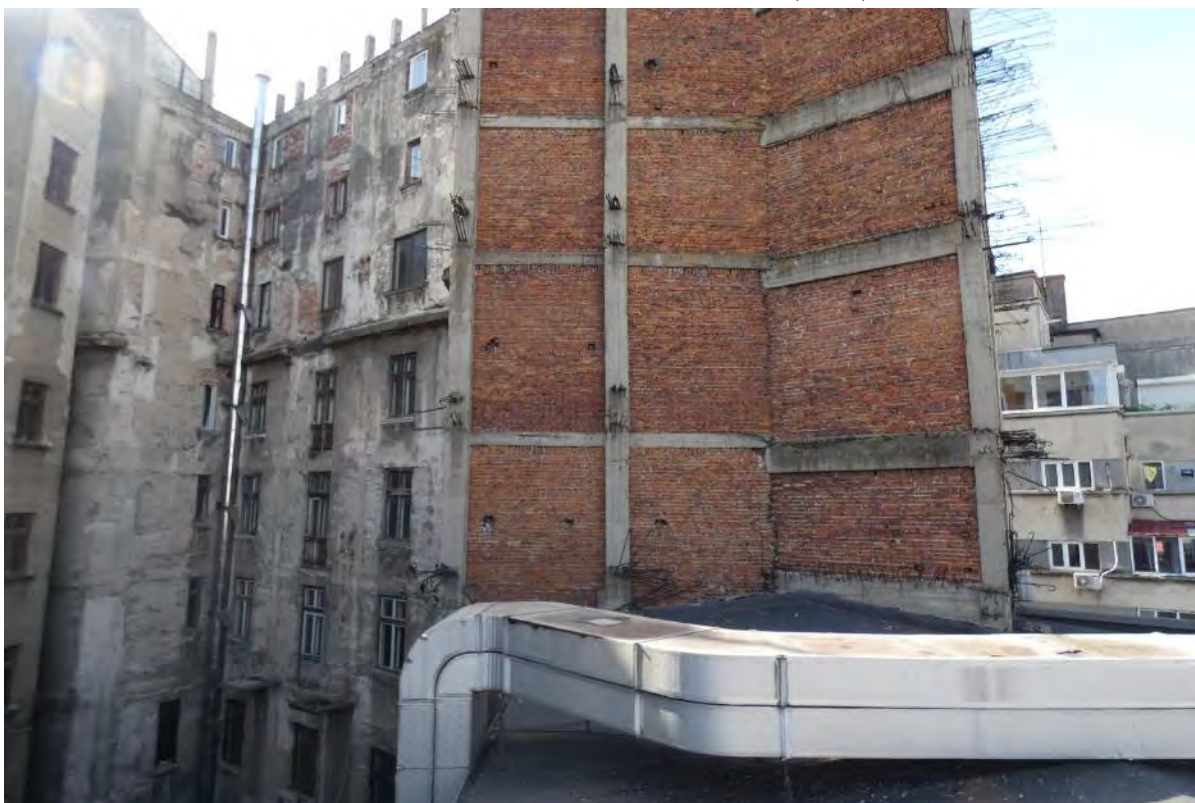
- stratul de acoperire cu beton insuficient (armaturile sunt expuse si corodate – local corozivitatea a condus la intreruperea completa a armaturilor transversale) (foto 14, 15, 20, 23, 24, 26 – anexa B1);

Foto 14 – Curte interioara – vedere de ansamblu spre aripa est

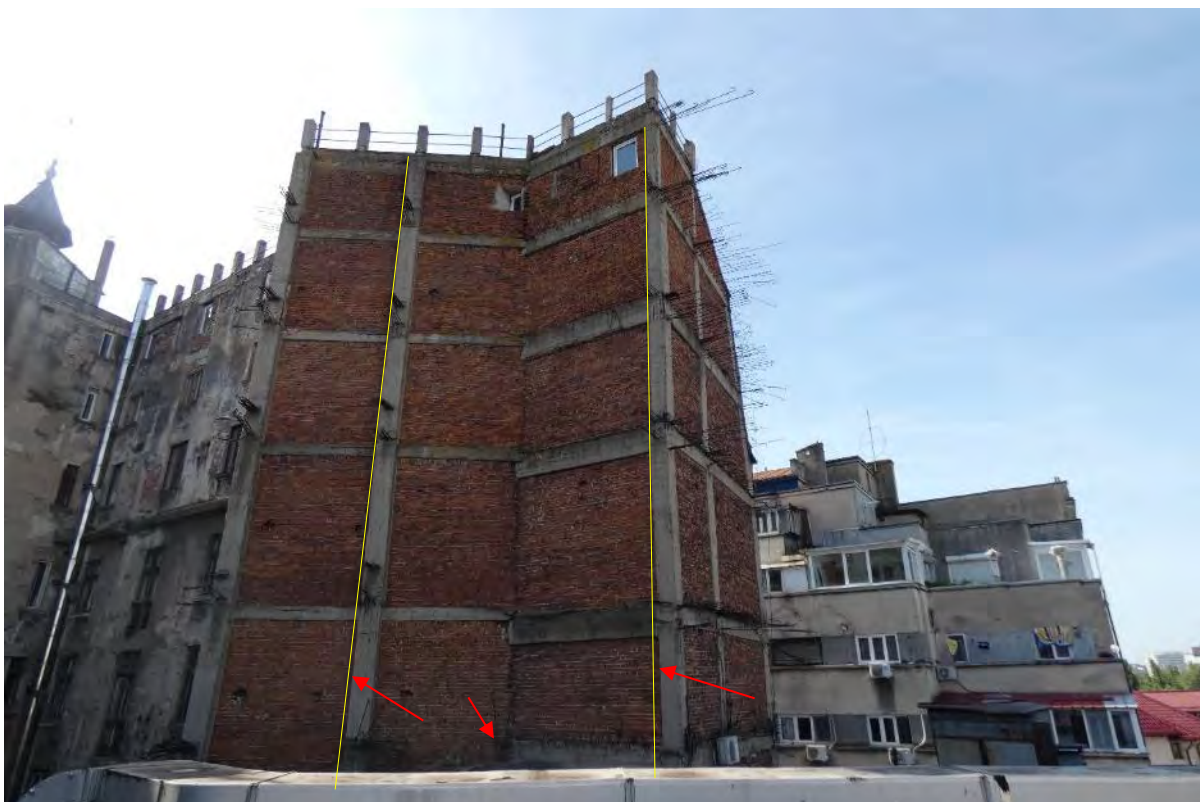
Foto 15 – Continutarea si asocierea grinzilor neconforma. Abateri semnificative de la verticalitate in dreptul stalpilor din beton armat aparenti

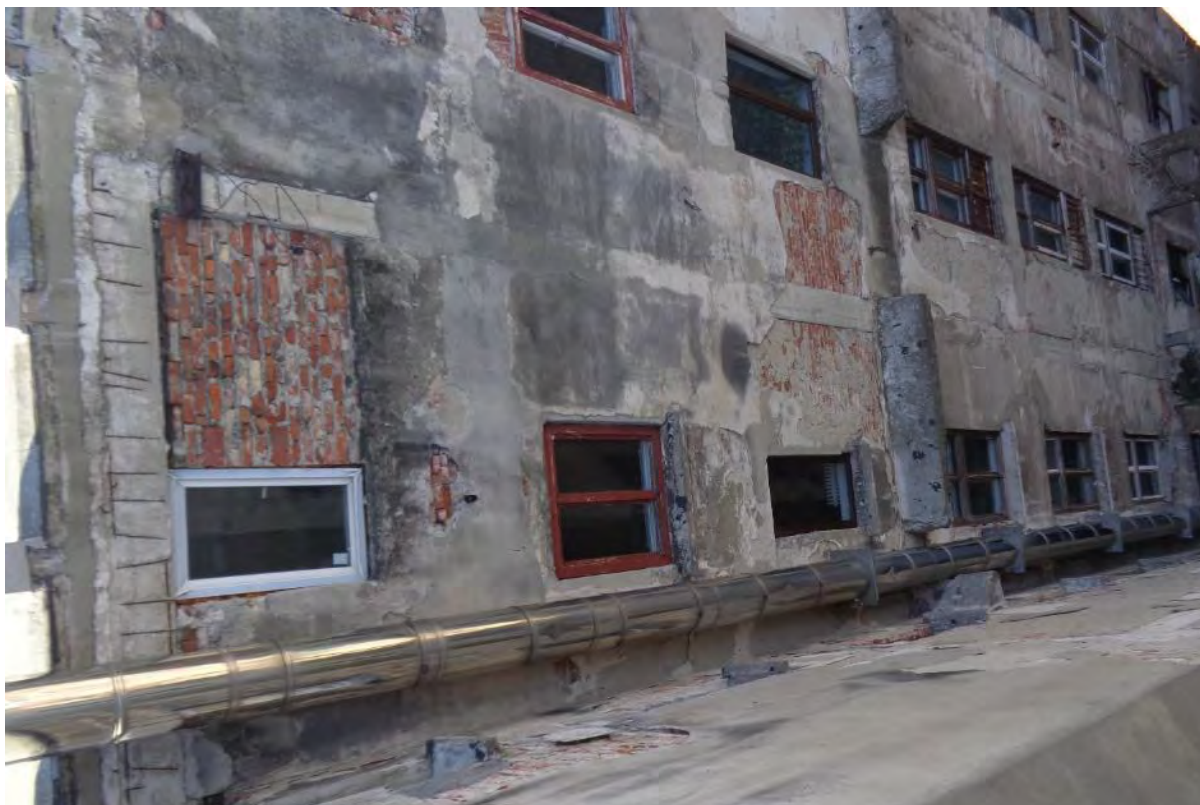
Foto 16 – Avarii in dreptul peretelui exterior al curtii interioare de pe aripa estica. Tencuieli avariate in pericol de cadere. Elemente din beton armat friabilizate in masa

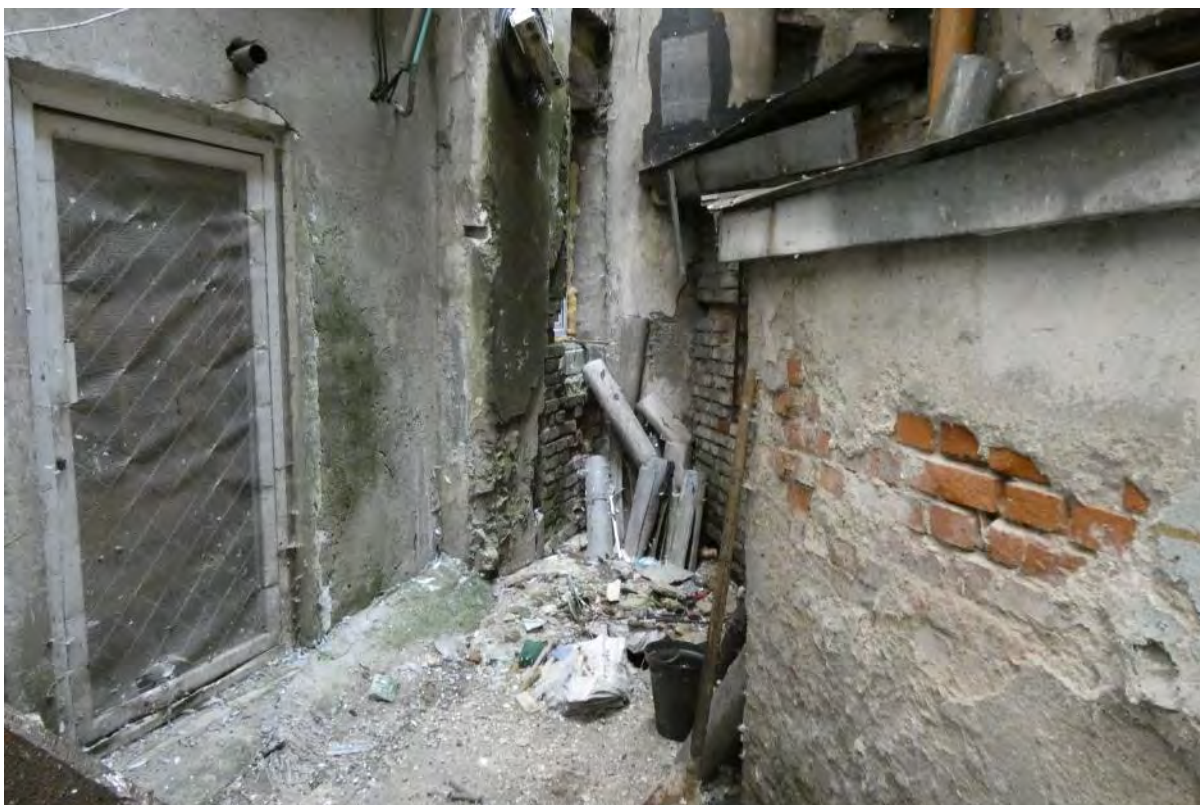
Foto 19 – Avarii in dreptul stalpilor din beton armat la baza

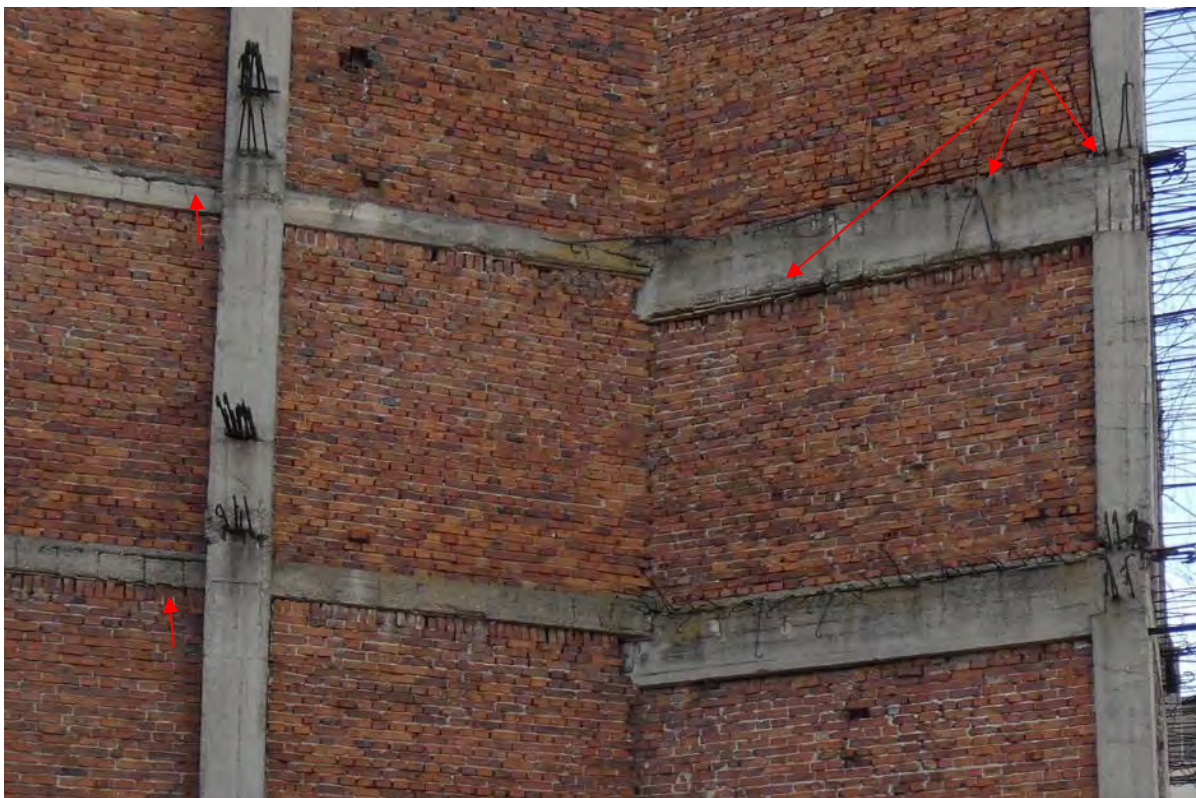
Foto 24 – Armari neconforme ale elementelor din beton armat (pas etrieri zona critica grinzi). Expulzari ale betonului la intradosul grinzilor si in nodul de cadru

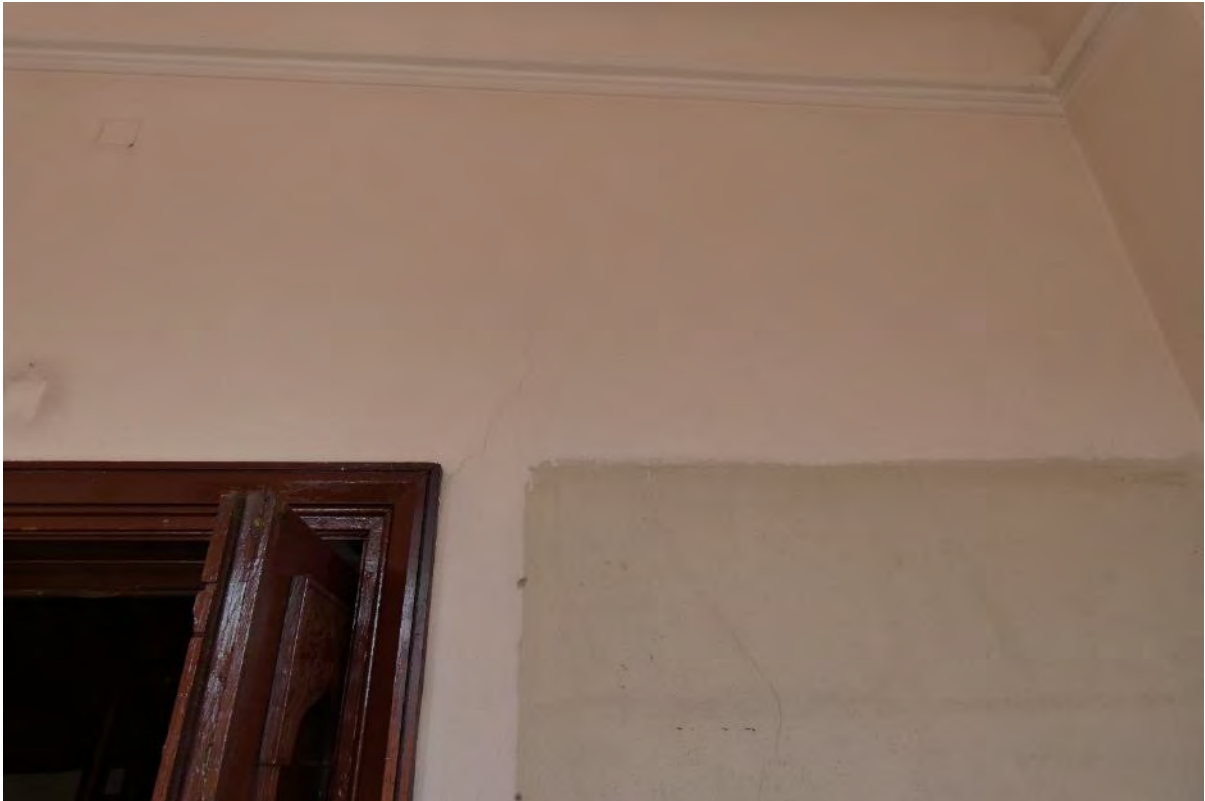
Foto 29 – Fisuri inclinate in coltul golului de usa

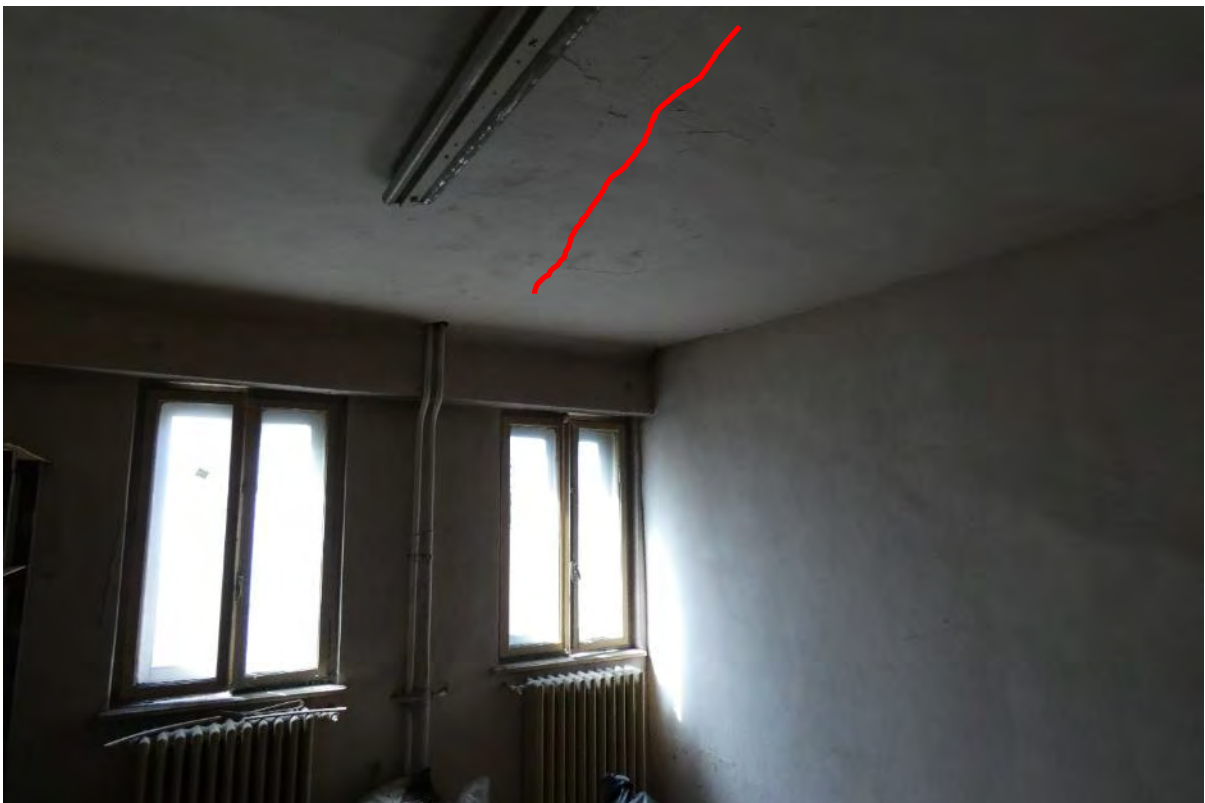
Foto 30 – Fisuri transversale in placa plaseului peste etajul 3

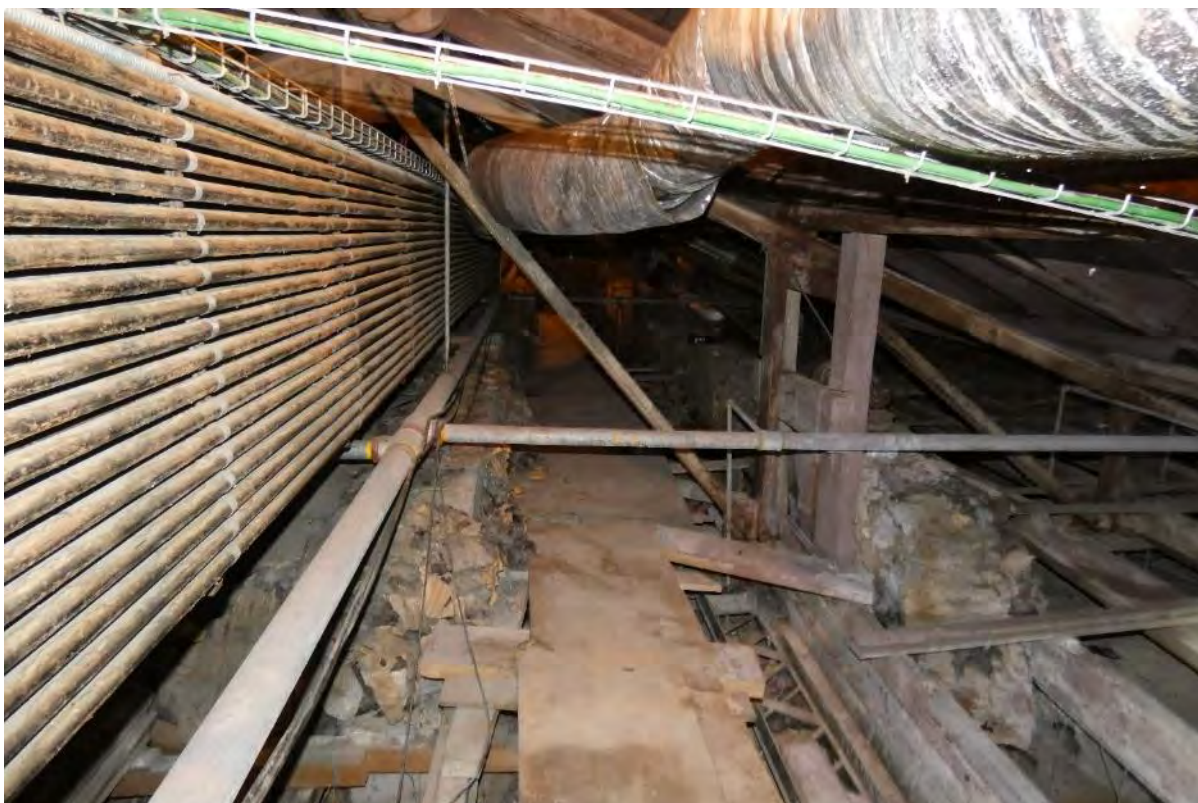
Foto 06 – Vedere de ansamblu structura metalica acoperis (grinda cu zabrele). Elementele din metal corodate

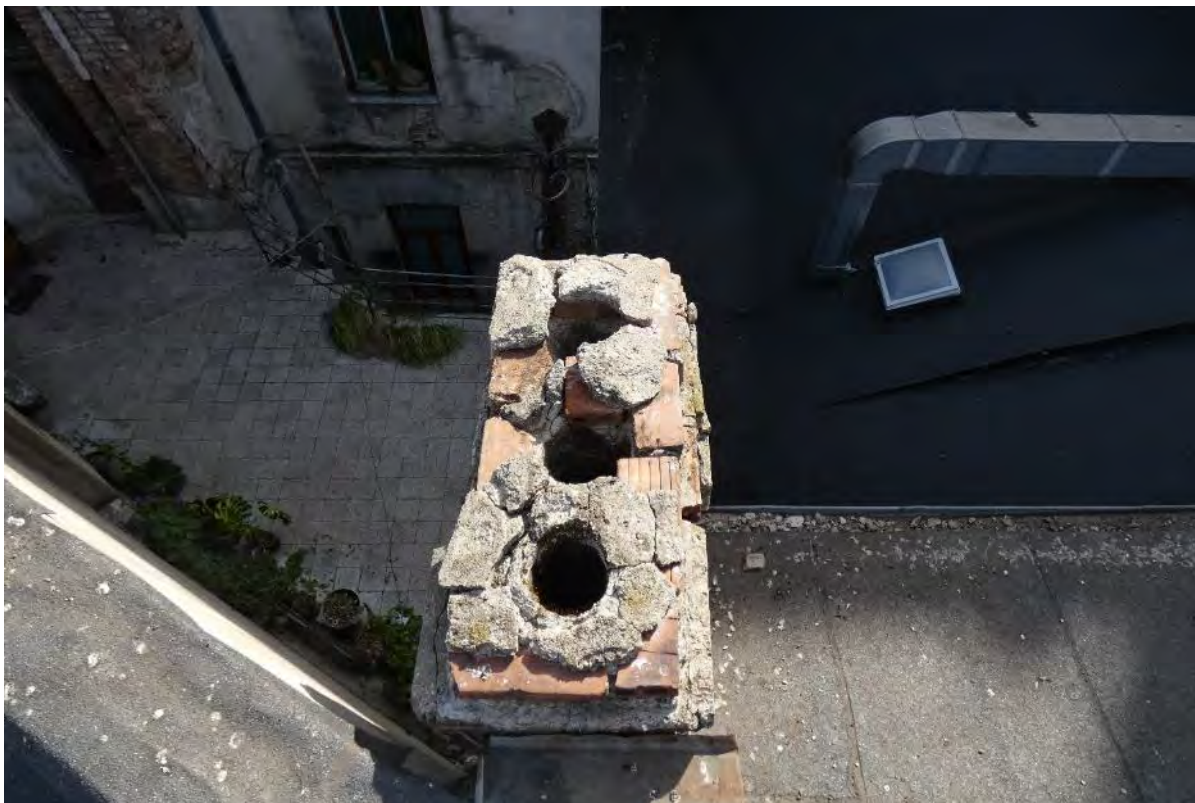
Foto 07 – Cosuri de fum avariate

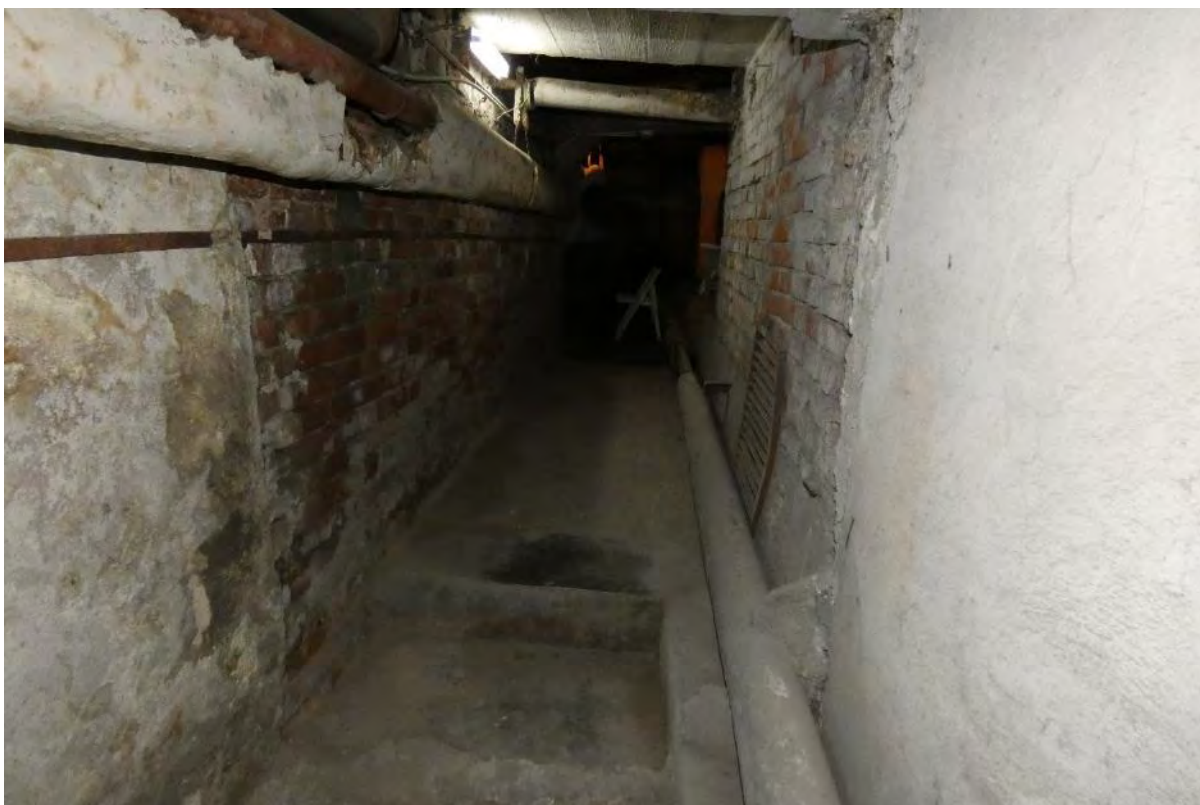
Foto 03 – Crapaturi la baza peretilor tronsonului C

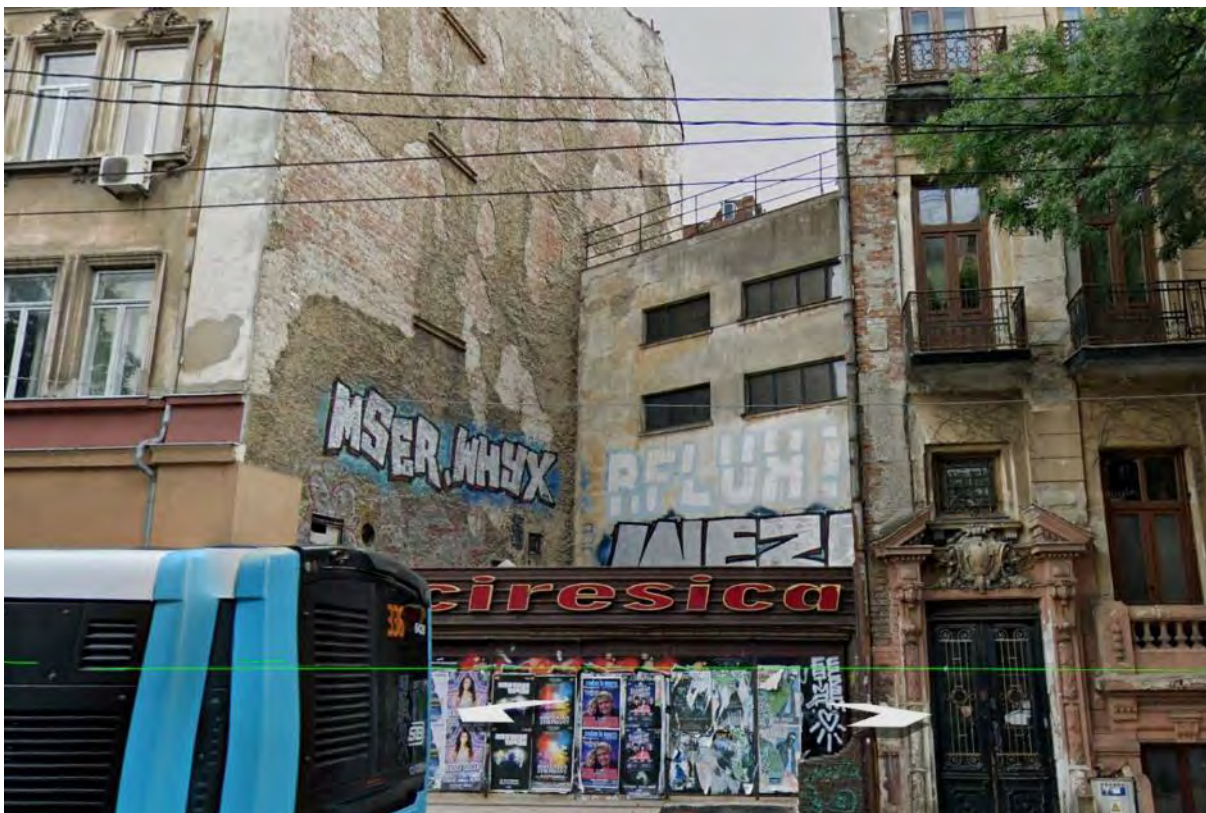
- tencuieli degradate in dreptul peretilor exteriori (foto 01, 02 – anexa B4);

- fisuri orizontale la partea superioara a peretilor exteriori (foto 01, 02 – anexa B4);

Foto 01 – Fatada Bd. Regina Elisabeta – vedere de ansamblu

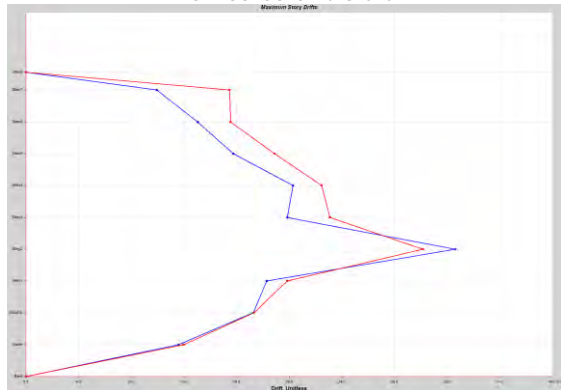
Verificarea drift la SLS

$$\text{drift}_{re}=0.032 > \text{drift}_{r,a}^{SLS} = 0.005$$

Nu se verifica deplasările laterale la SLS.

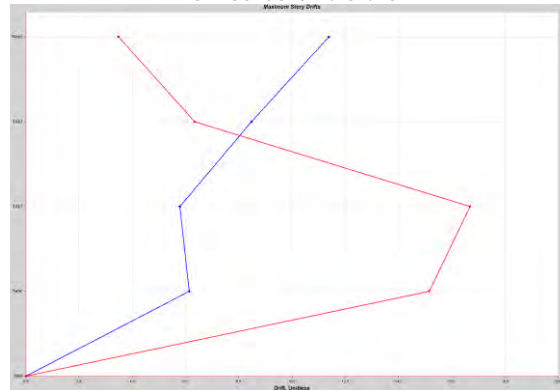
Verificarea drift la SLU

$$\text{Drift}_{re}=0.07 > \text{drift}_{r,a}^{SLU} = 0.025$$

Nu se verifica deplasările laterale la SLU.

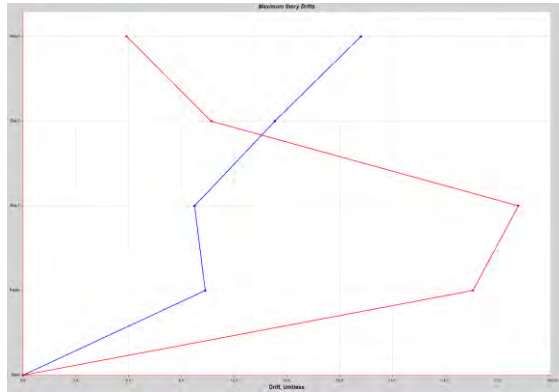
Verificarea drift la SLS

$$\text{drift}_{re} = 0.014 > \text{drift}_{r,a}^{\text{SLS}} = 0.005$$

Nu se verifica deplasările laterale la SLS.

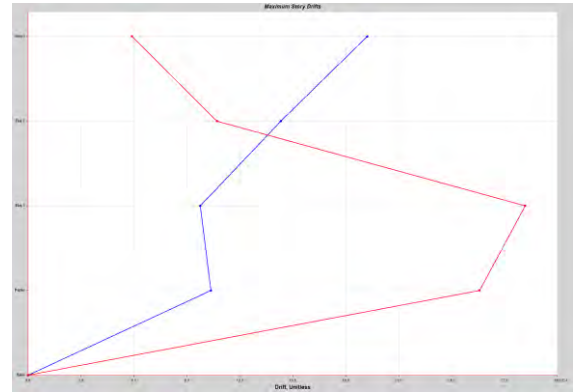
Verificarea drift la SLU

$$\text{Drift}_{re} = 0.028 > \text{drift}_{r,a}^{\text{SLU}} = 0.025$$

Nu se verifica deplasările laterale la SLU.

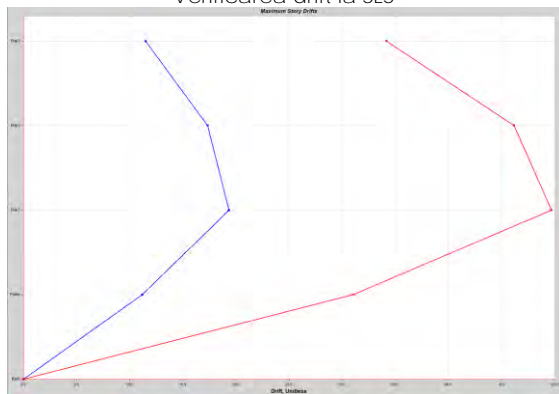
Verificarea drift la SLS

$$\text{drift}_{re} = 0.025h > \text{drift}_{r,a}^{SLS} = 0.005h$$

Nu se verifica deplasarile laterale la SLS.

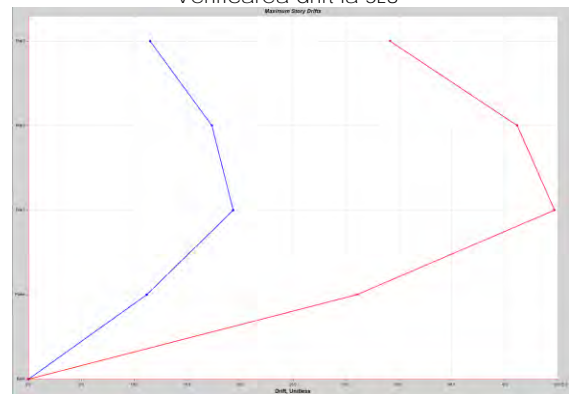
Verificarea drift la SLU

$$\text{Drift}_{re} = 0.049h > \text{drift}_{r,a}^{SLU} = 0.025h$$

Nu se verifica deplasarile laterale la SLU.

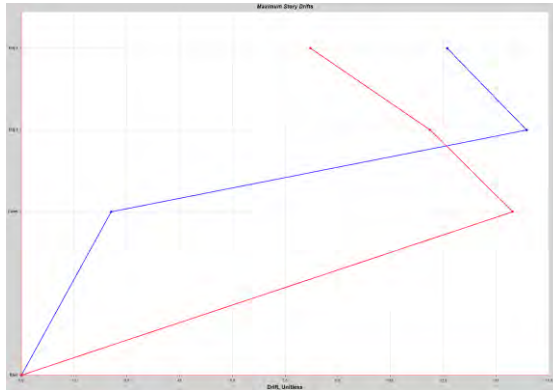
Verificarea drift la SLS

$$\text{drift}_{re} = 0.014 > \text{drift}_{r,a}^{\text{SLS}} = 0.005$$

Nu se verifica deplasările laterale la SLS.

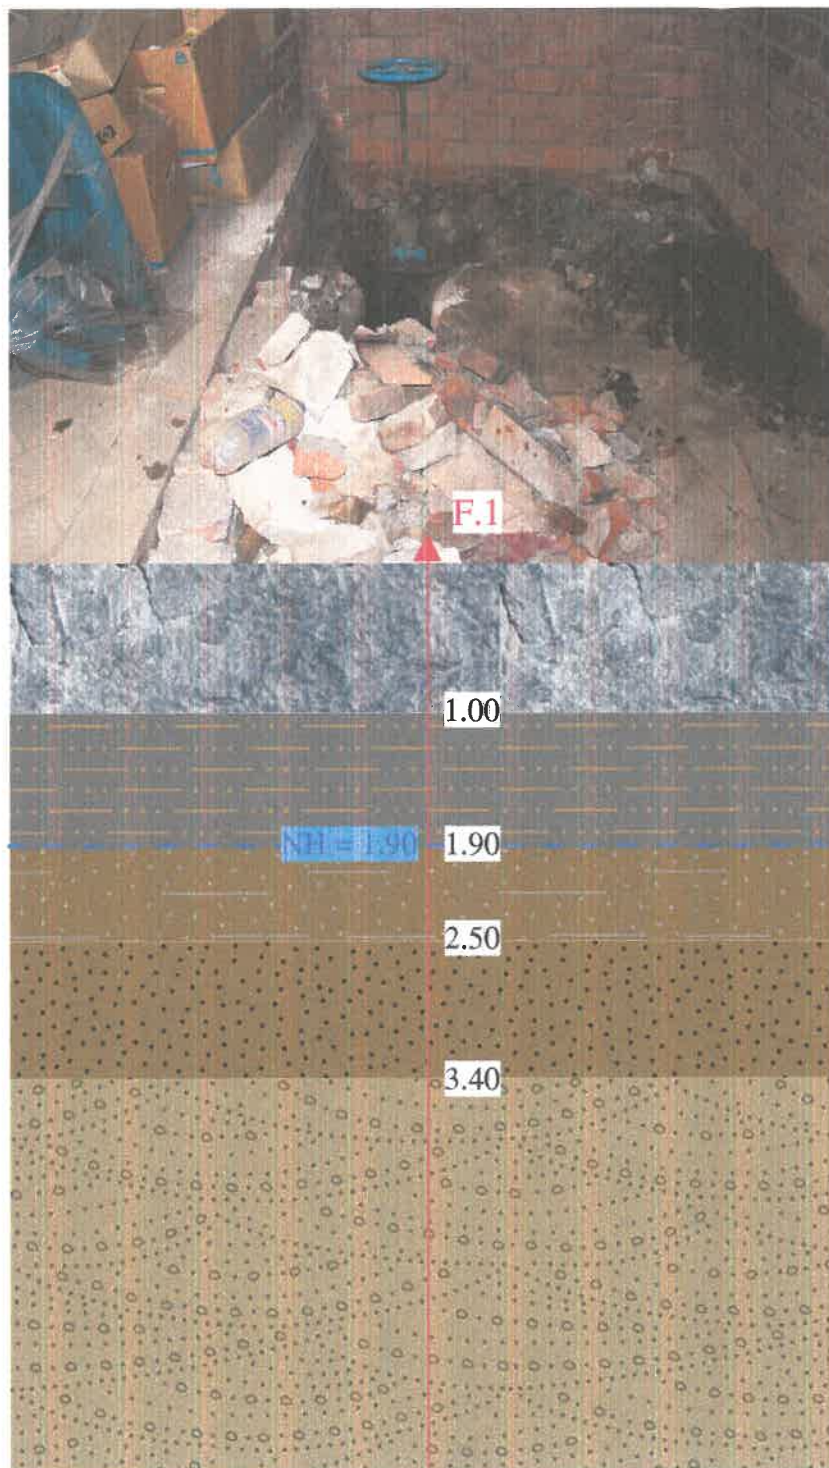
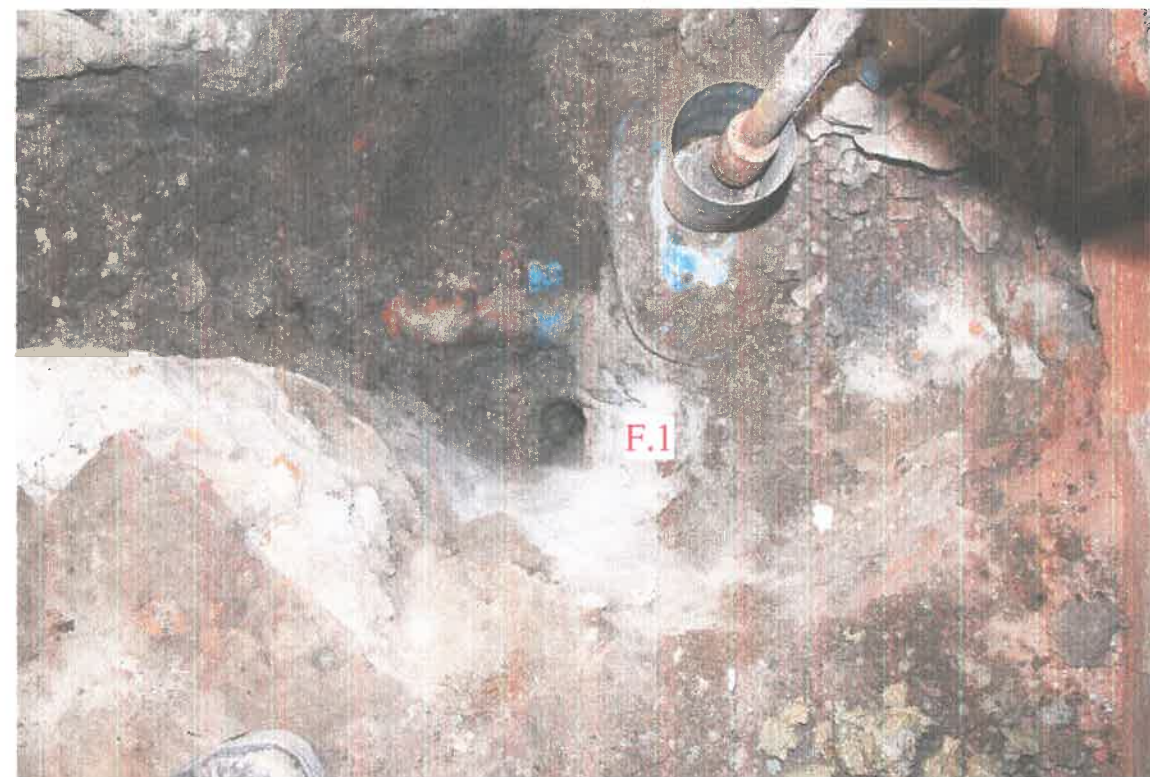
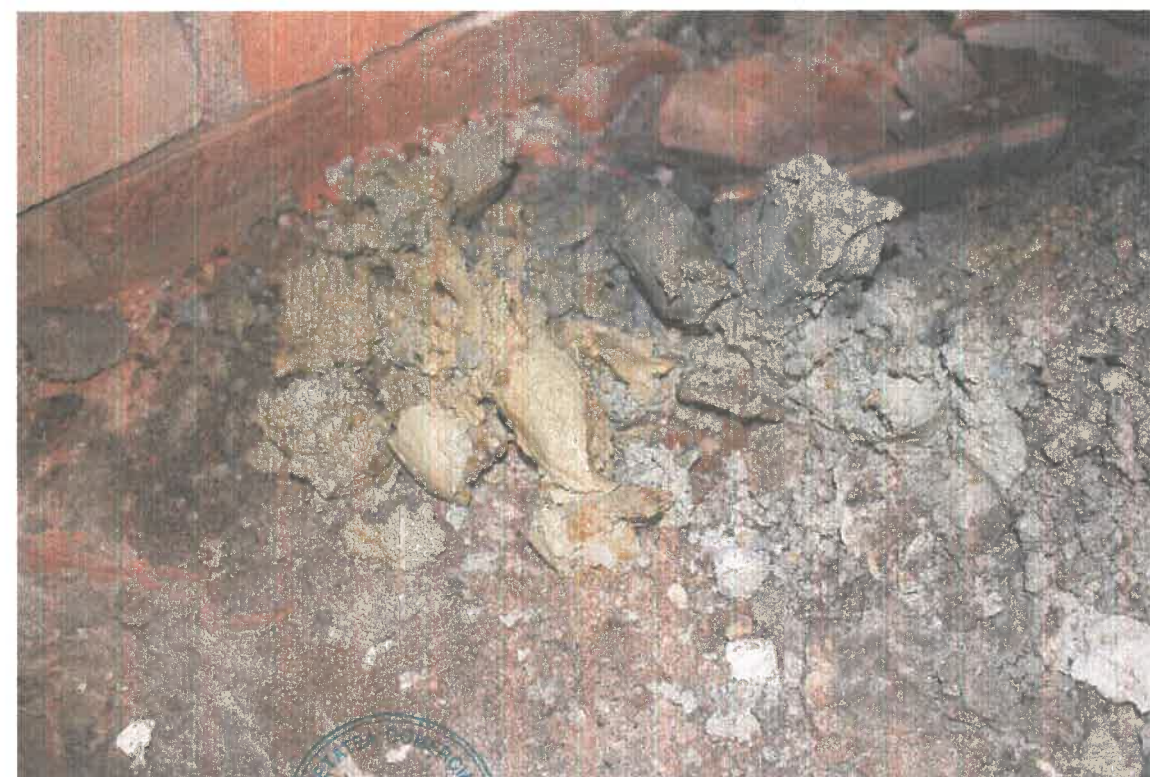
Radier general in stare foarte buna

Nisip prafos cafeniu cu rar pietris mic,
îndesat, saturat

Nisip cu pietris, în alternanță cu
pietriș mic cu nisip, cafeniu roscat cenusiu,
îndesat, saturat
