EXPERTIZA TEHNICA

LA IMOBIL DIN BD. SCHITU MAGUREANU NR. 1, SECTOR 5, BUCURESTI

REABILITARE SI CONSOLIDARE IMOBIL STR. SCHITU MAGUREANU NR.1

Beneficiar:	ADMINISTRATIA MUNICIPALA PENTRU CONSOLIDAREA CLADIRILOR CU RISC SEISMIC
Amplasament Imobil:	Bd. Schitu Magureanu nr. 1, Sector 5, Bucuresti
Nr. contract:	613/23.08.2022
Nr. Expertiza Tehnica:	ET 613/23.08.2022
Cerinta:	A1
Expert tehnic	dr. ing. Szalontay Coloman Andrei
Revizia:	00

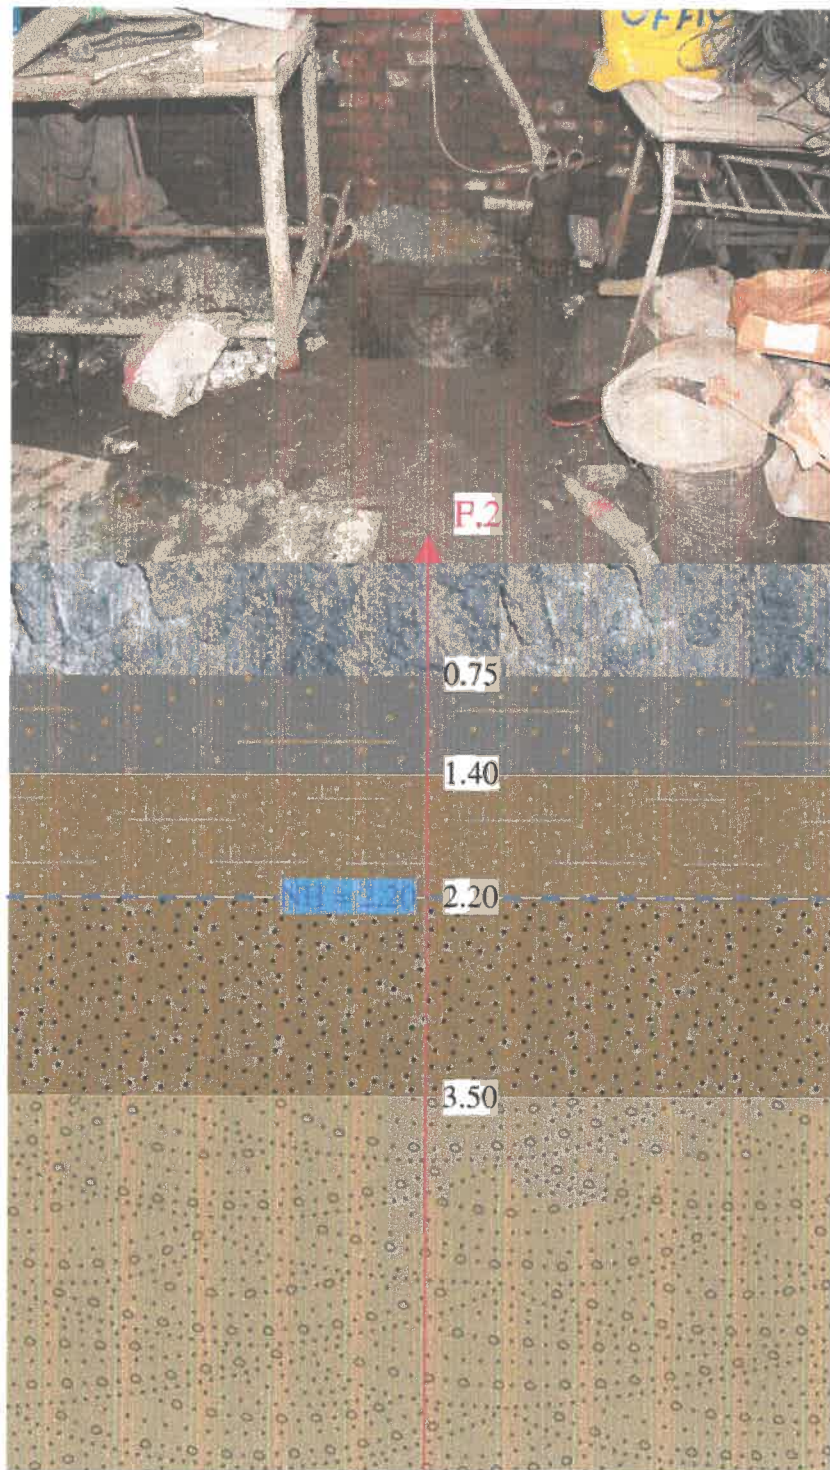
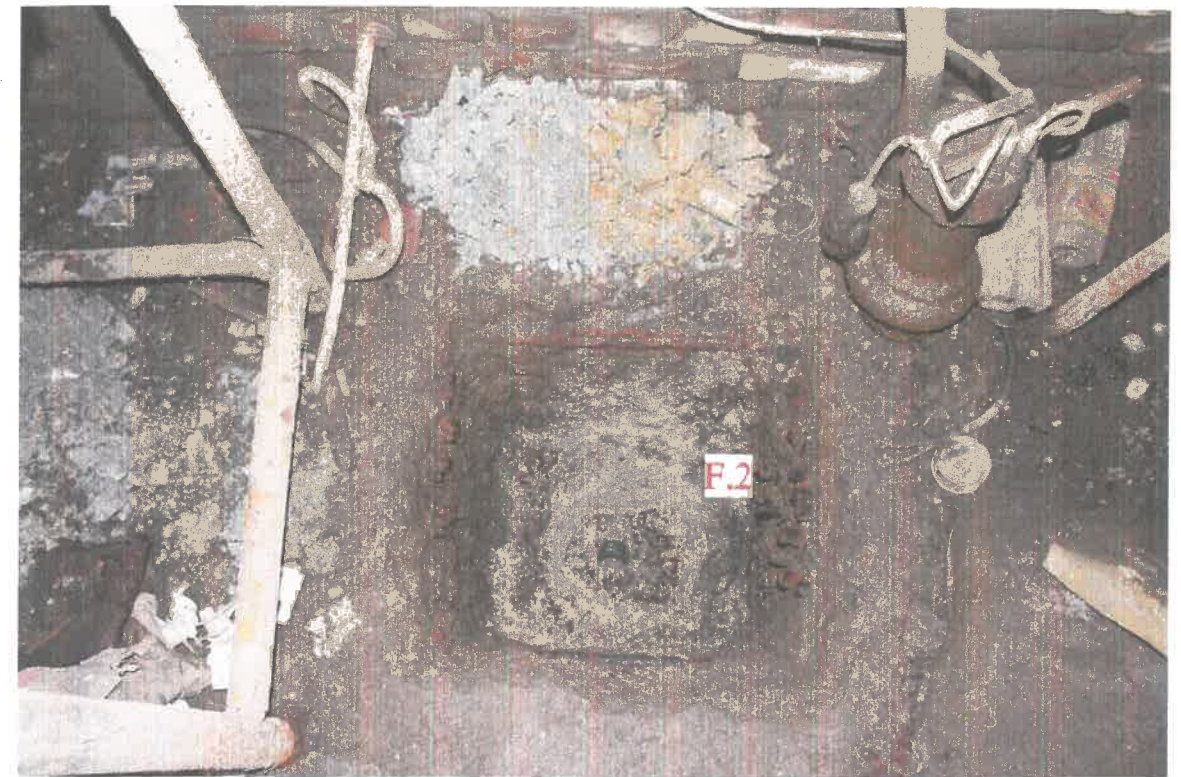
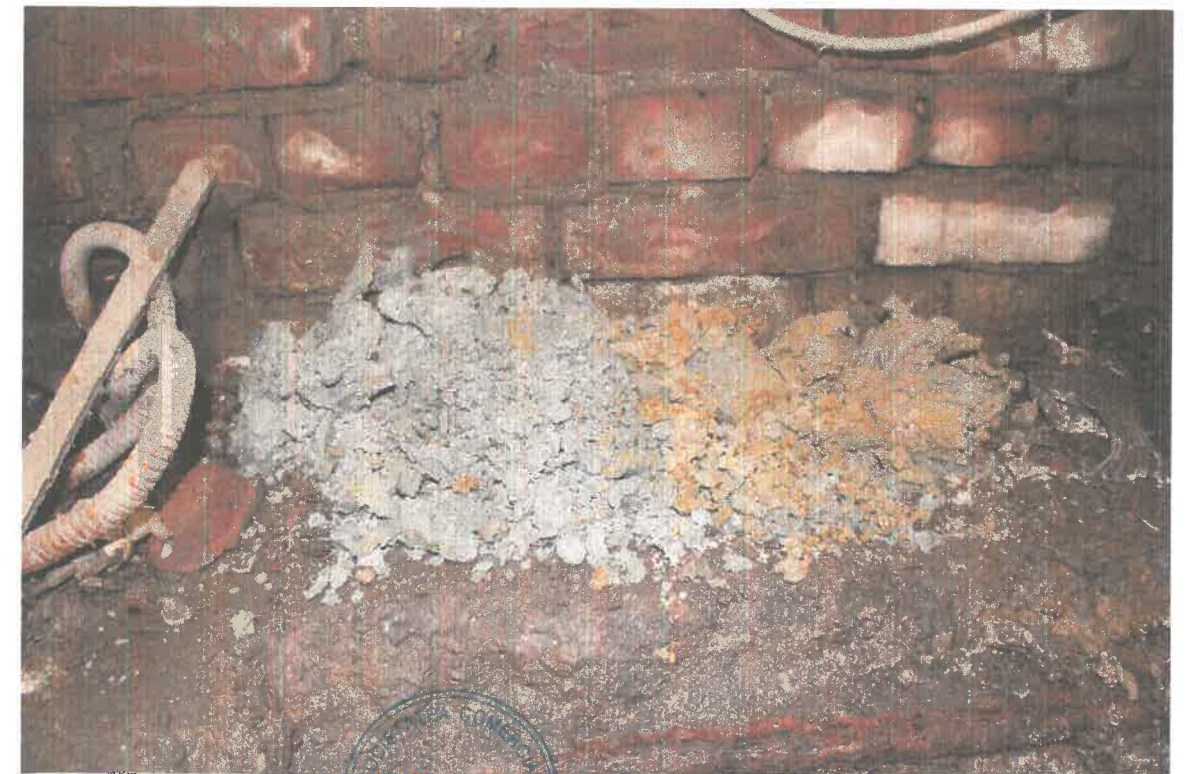
Radier general in stare foarte buna

Nisip cafeniu galbui cu rar pietris mic,
îndesat, saturat

Nisip cu pietris, în alternanță cu
pietris mic cu nisip, cafeniu roscat cenuziu,
îndesat, saturat

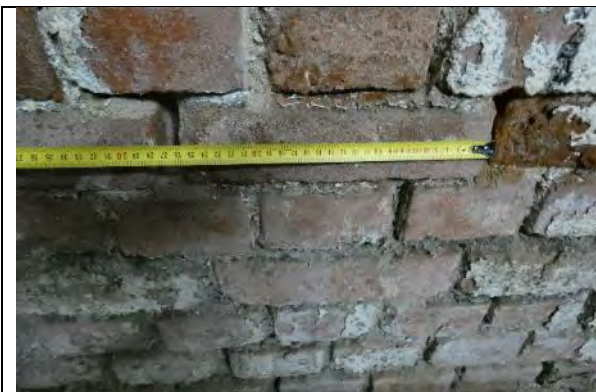
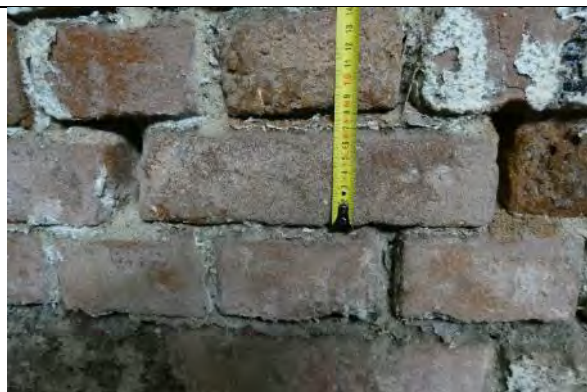
Sondaj PZ01 perete zidarie subsol: grosime perete 25 cm, netencuit, caramizi ceramice pline, 260x120x70mm (Lxlxh), mortar de var, dimensiuni rosturi orizontale 10-14mm, dimensiuni rosturi verticale 10-14mm;

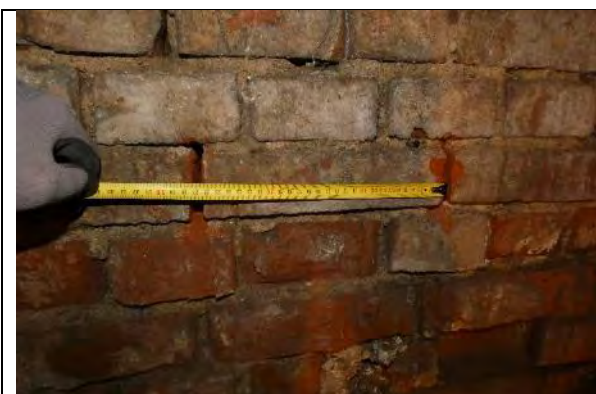
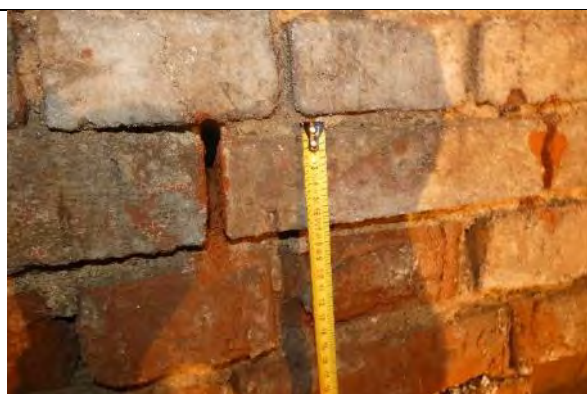
Sondaj PZ02 perete zidarie subsol: grosime perete 25 cm, netencuit, caramizi ceramice pline, 260x120x70mm (Lxlxh), mortar de var, dimensiuni rosturi orizontale 10-14mm, dimensiuni rosturi verticale 10-14mm;

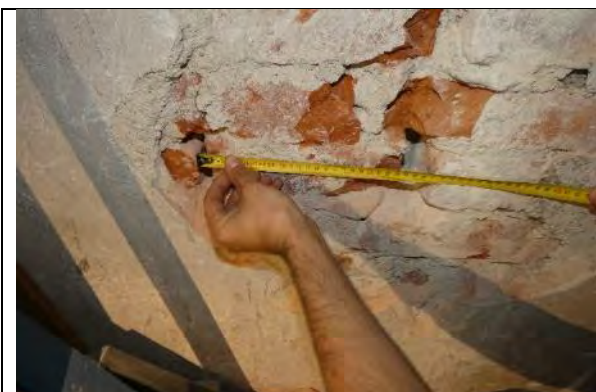
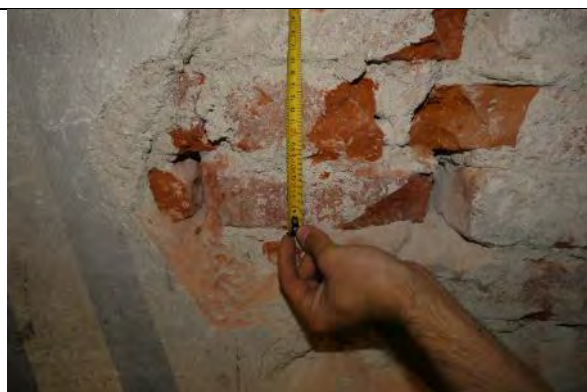
Sondaj PZ03 perete zidarie parter: grosime perete 25 cm, tencuit, caramizi ceramice pline, 260x120x70mm (Lxlxh), mortar de var, dimensiuni rosturi orizontale 10-14mm, dimensiuni rosturi verticale 10-14mm;

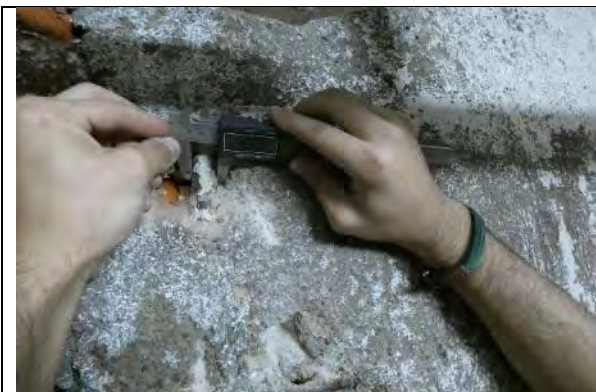
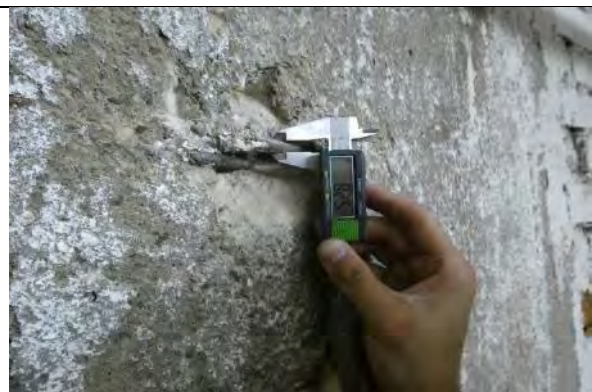
Sondaj ST01 stalp beton armat monolit, subsol: sectiune transversala 70x70cm, armare longitudinala 3 Φ 20 OB37 pe latura incercata, armare transversala Φ 8 OB37 /20cm;

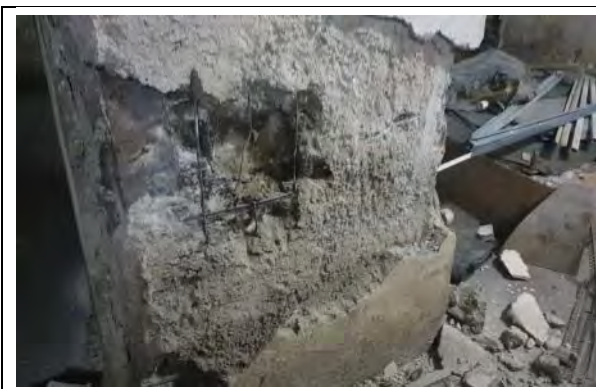
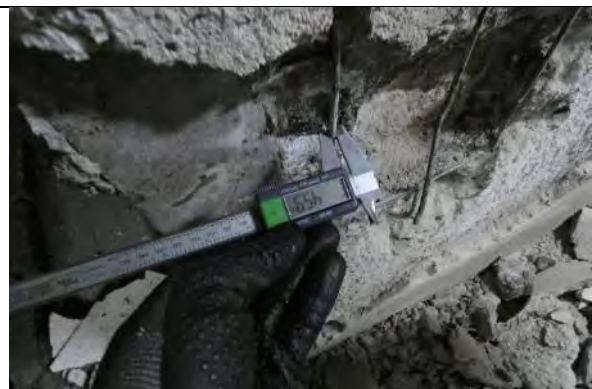
Sondaj ST02 stalp beton armat monolit subsol: sectiune transversala 80x80cm, consolidat dupa cutremurul din 1977 prin dispunerea la colturi de corniere 100x100x80mm si camasuit cu plasa sudata Φ 4mm;

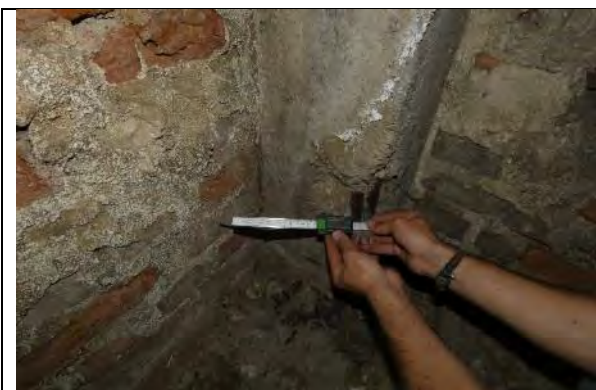
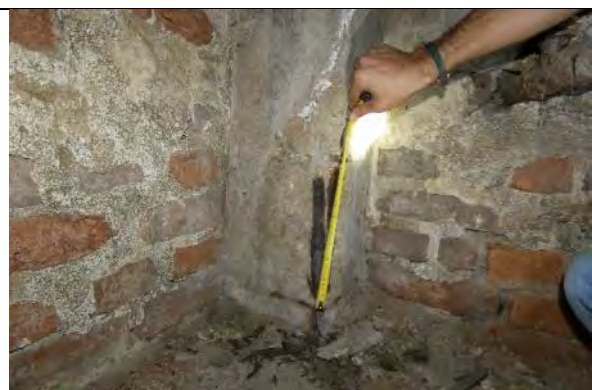
Sondaj ST03 stalp beton armat monolit, subsol: sectiune transversala 70x70cm, armare longitudinala 3 Φ 20 OB37 pe latura incercata, armare transversala Φ 8 OB37 /30cm;

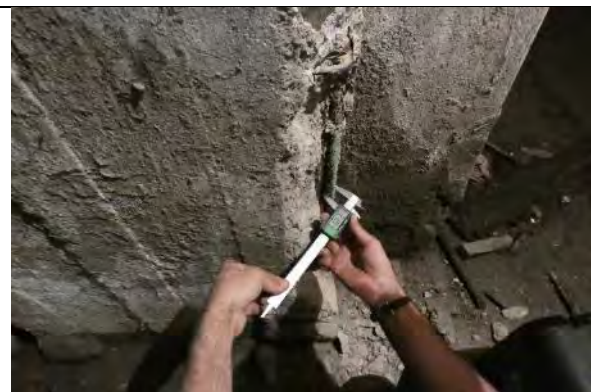
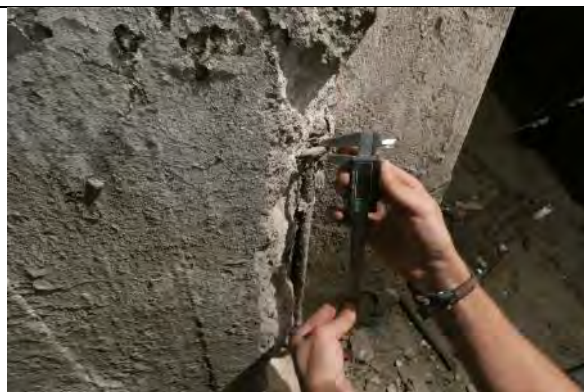
Sondaj ST04 stalp beton armat monolit, subsol: sectiune transversala 70x70cm, armare longitudinala 3 Φ 22 OB37 pe latura incercata, armare transversala Φ 8 OB37 /50cm;

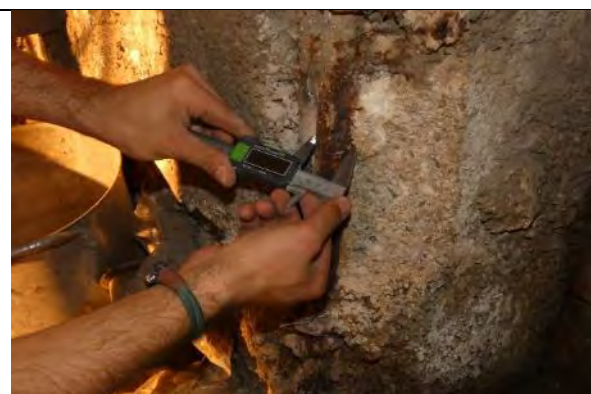
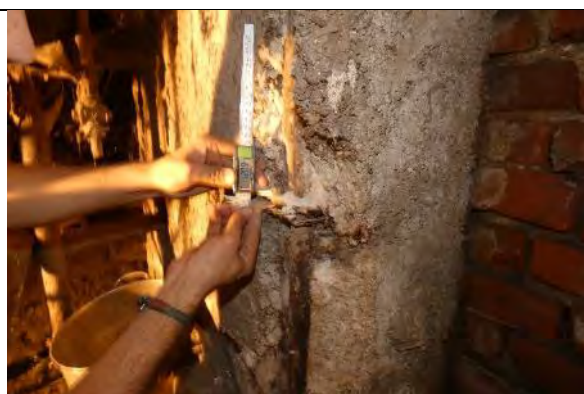
Sondaj ST05 stalp beton armat monolit, subsol: sectiune transversala 30x100cm, armare longitudinala 5 Φ 32 OB37 pe latura incercata de 100cm, armare transversala Φ 12 OB37 /40cm;

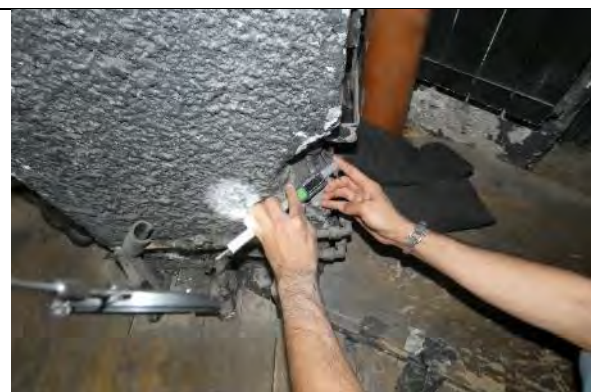
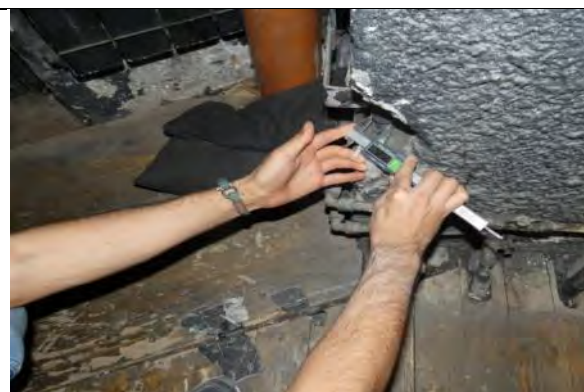
Sondaj ST06 stalp beton armat monolit, parter: sectiune transversala 50x60cm, armare longitudinala 3 Φ 25 OB37 pe latura incercata, armare transversala Φ 8 OB37 /30cm;

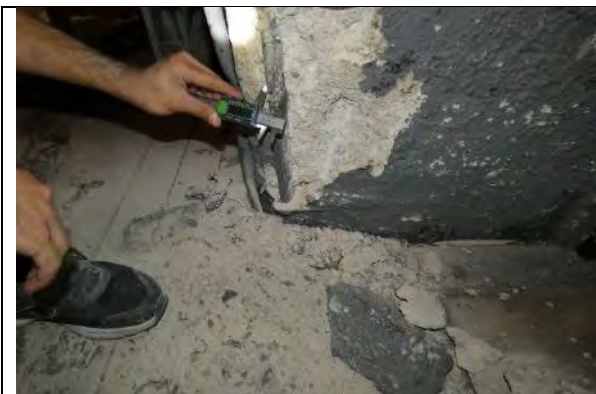
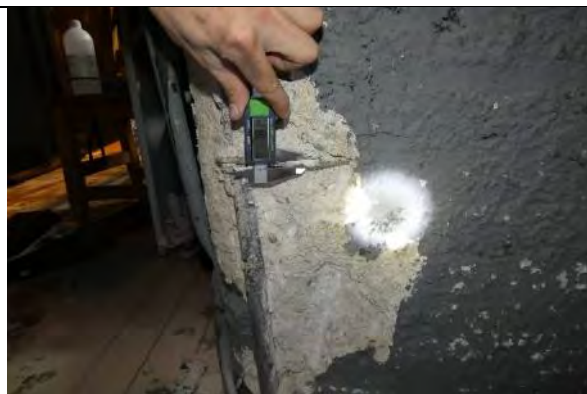
Sondaj ST07 stalp beton armat monolit, parter: sectiune transversala 50x60cm, armare longitudinala 3 Φ 25 OB37 pe latura incercata, armare transversala Φ 8 OB37 /30cm;

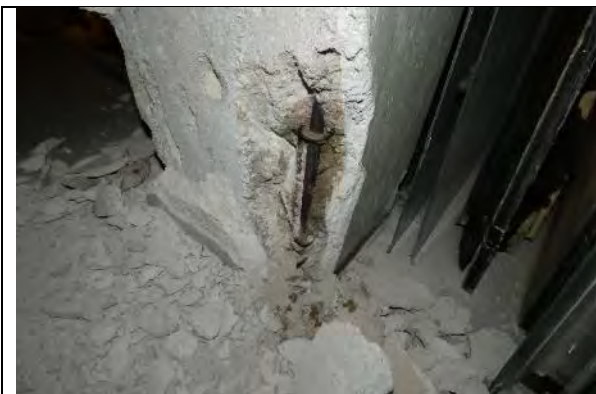
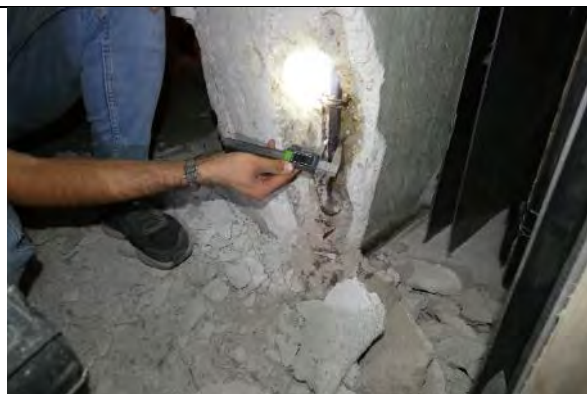
Sondaj ST08 stalp beton armat monolit, parter: sectiune transversala 30x40cm, armare longitudinala 3 Φ 20 OB37 pe latura incercata, armare transversala Φ 6 OB37 /20cm;

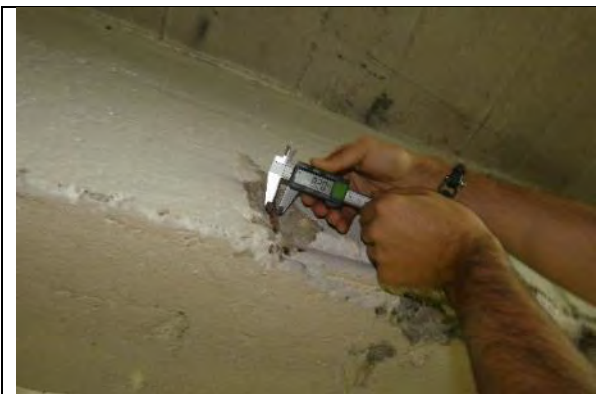
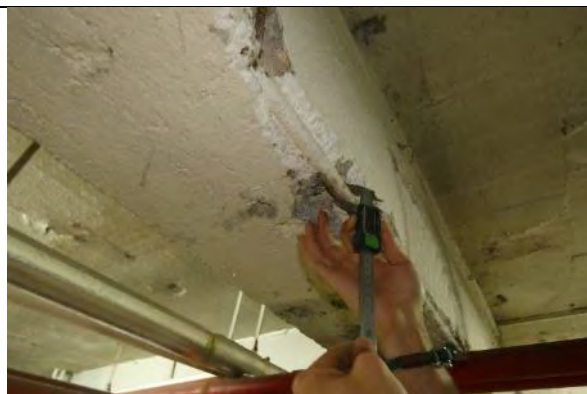
Sondaj GR01 grinda beton armat monolit subsol: sectiune transversala 30x75 cm, armare longitudinala 3 Φ 20 OB37 la partea inferioara, armare transversala Φ 8 OB37/40cm;

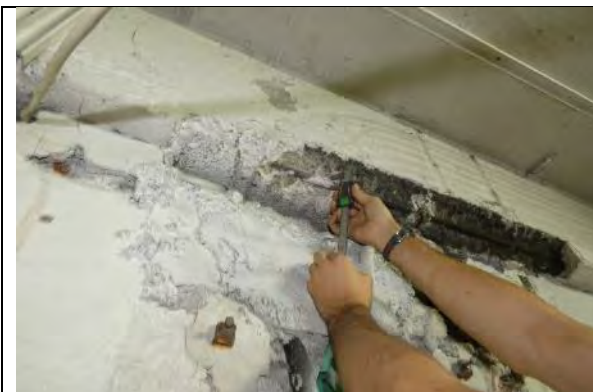
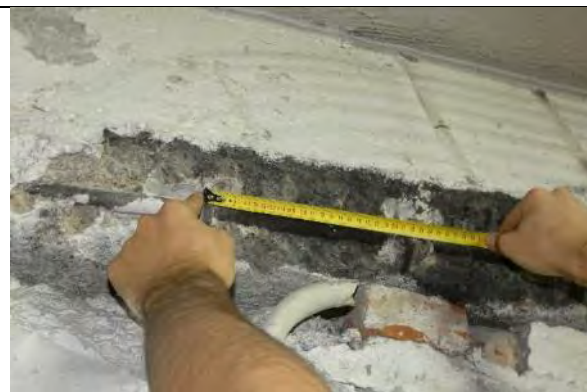
Sondaj GR02 grinda beton armat monolit subsol: sectiune transversala 30x55 cm, armare longitudinala 3 Φ 20 OB37 la partea inferioara, armare transversala Φ 8 OB37/20cm;

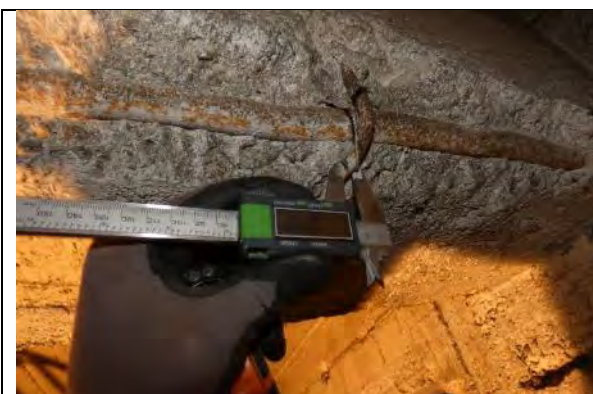
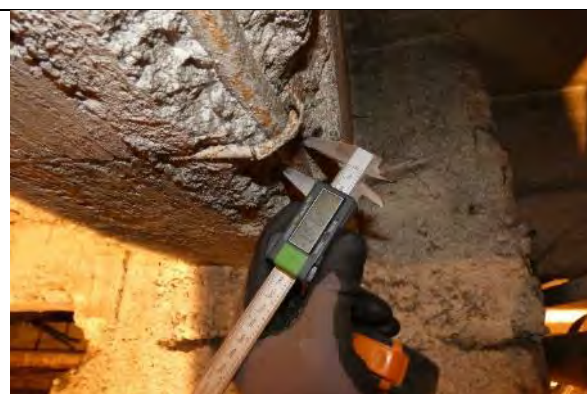
Sondaj GR03 grinda beton armat monolit subsol: sectiune transversala 30x50 cm, armare longitudinala 3 Φ 20 OB37 la partea inferioara, armare transversala Φ 8 OB37/20cm;

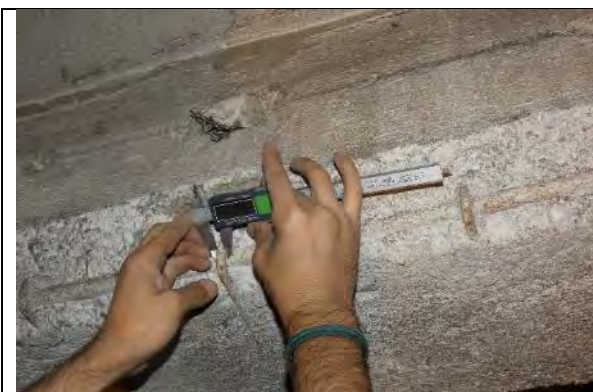
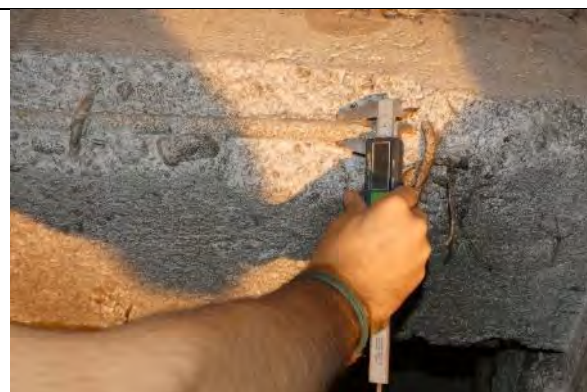
Sondaj GR04 grinda beton armat monolit subsol: sectiune transversala 30x55 cm, armare longitudinala 3 Φ 18 OB37 la partea inferioara, armare transversala Φ 8 OB37/25cm;

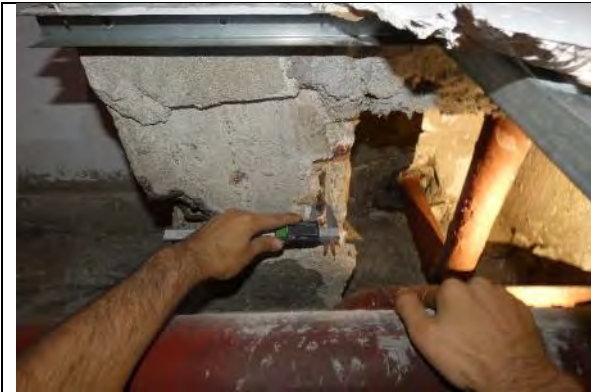
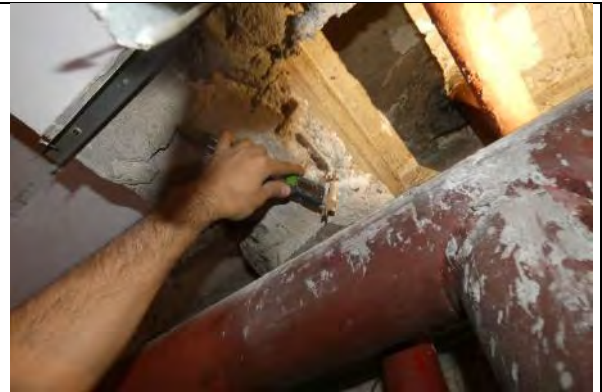
Sondaj GR05 grinda beton armat monolit subsol: sectiune transversala 30x45 cm, armare longitudinalala 3 Φ 14 OB37 la partea inferioara, armare transversala Φ 8 OB37/15cm;

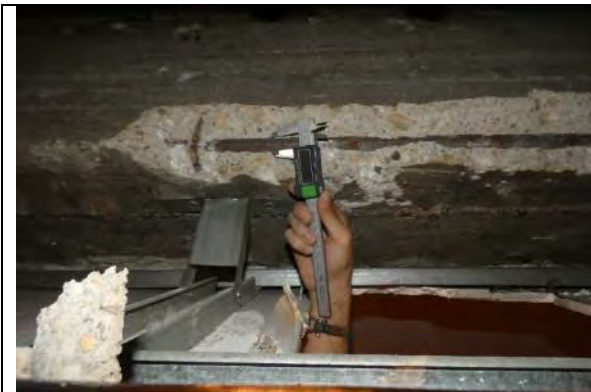
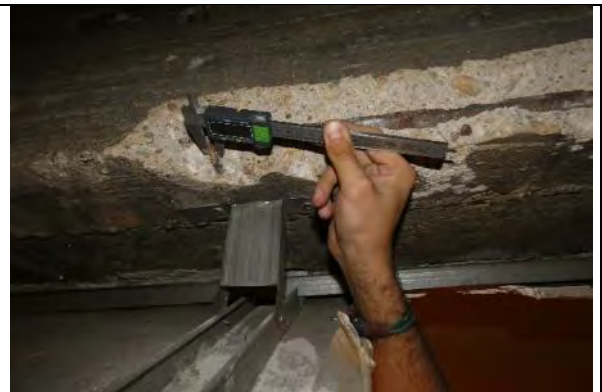
Sondaj GR06 grinda beton armat monolit subsol: sectiune transversala 35x55 cm, armare longitudinalala 3 Φ 18 OB37 la partea inferioara, armare transversala Φ 8 OB37/90cm;

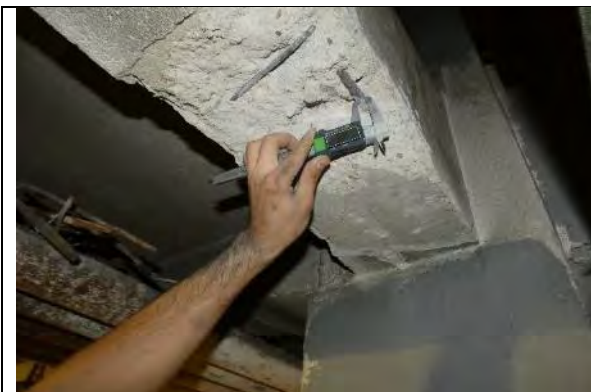
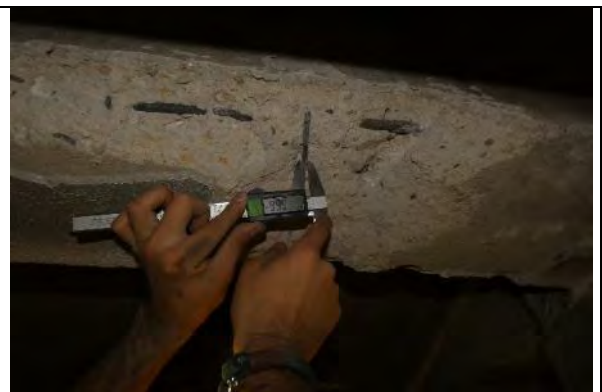
Sondaj GR07 grinda beton armat monolit parter: sectiune transversala 20x55 cm, armare longitudinalala 2 Φ 12 OB37 la partea inferioara, armare transversala Φ 6 OB37/20cm;

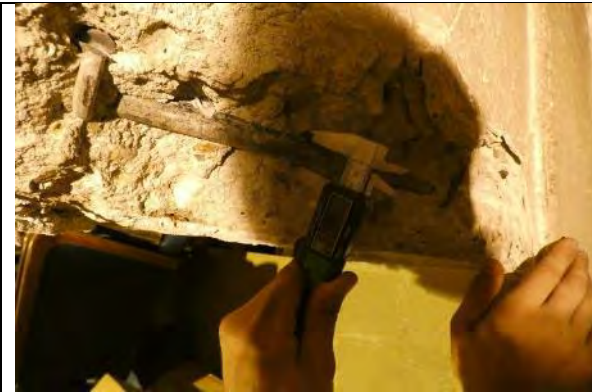
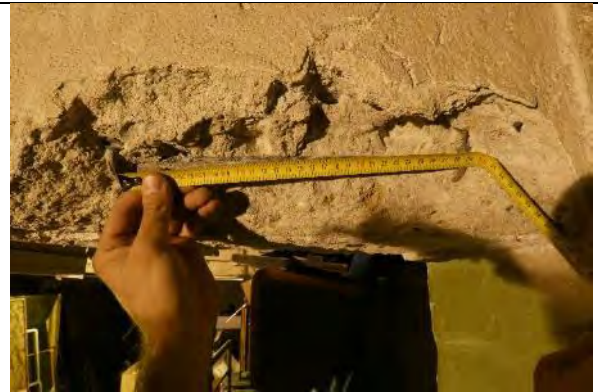
Sondaj GR08 grinda beton armat monolit etaj2: sectiune transversala 25x85 cm, armare longitudinala 2 Φ 18 OB37 la partea inferioara, armare transversala Φ 8 OB37/30cm;

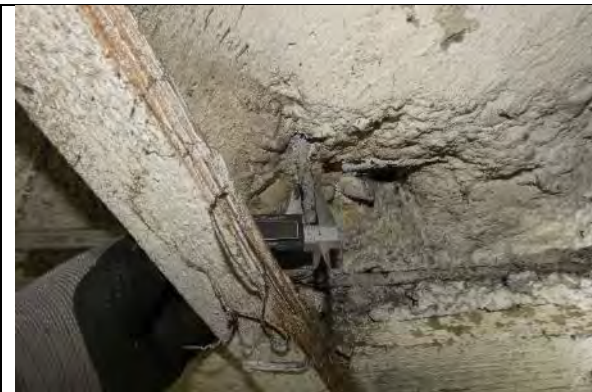
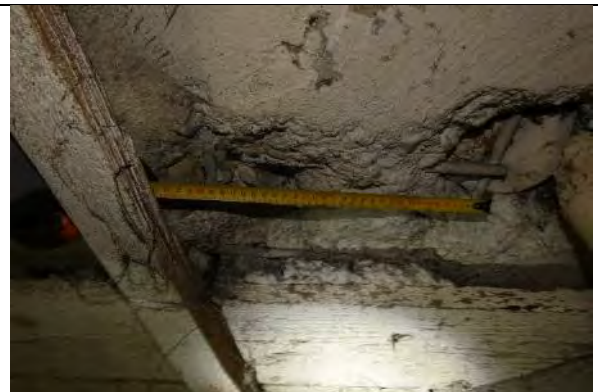
Sondaj PL01 placa beton armat monolit peste subsol: grosime 15cm, armare inferioara Φ 12/15cm OB37 pe directia scurta si Φ 12/30cm OB37 pe directia lunga, pardoseala are grosimea de 10 cm si este alcatuita din sapa din mortar si pardoseala din lemn;

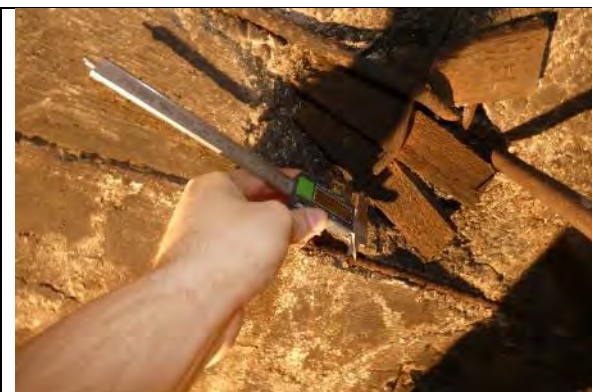
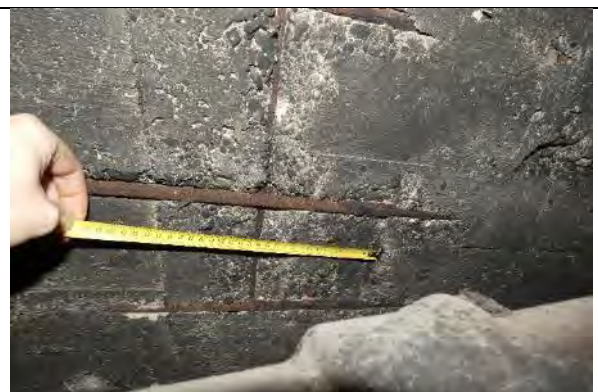
Sondaj PL02 placa beton armat monolit peste subsol: grosime 15cm, armare inferioara Φ 12/15cm OB37 pe directia scurta si Φ 8/15cm OB37 pe directia lunga, pardoseala are grosimea de 10 cm si este alcatuita din sapa din mortar si mozaic;

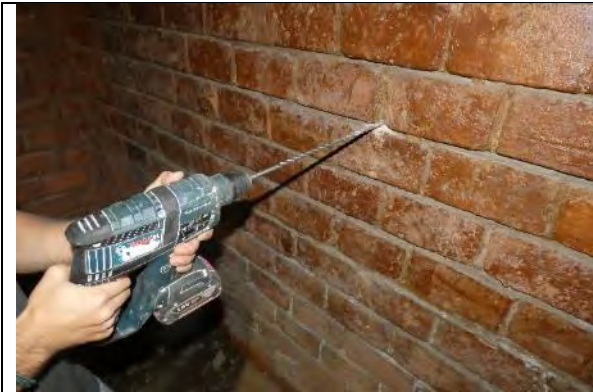
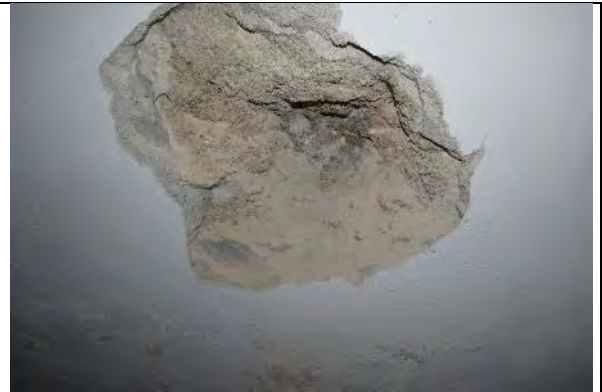
Sondaj PB01: identificare pereti beton subsol

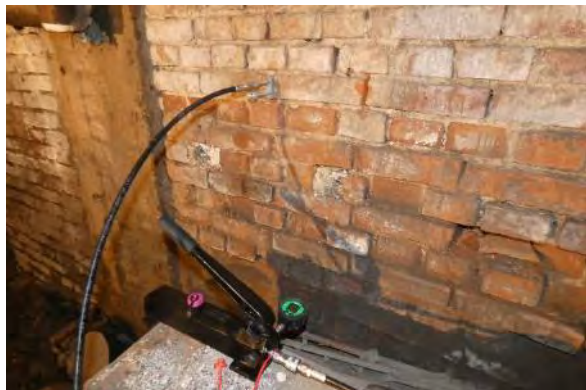
Inercarea PPF01

Rezistența la forfecare în rost orizontal a zidăriei a rezultat cu valoarea de $f_d = 0.138$ N/mm².

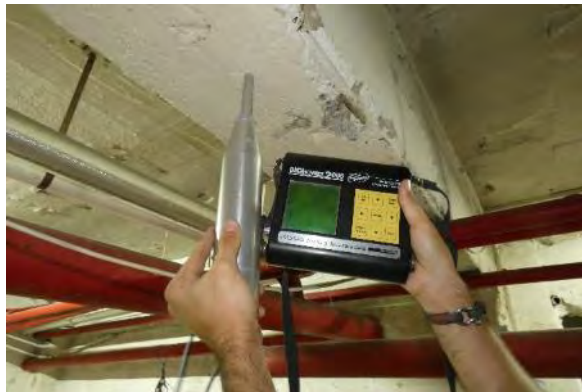
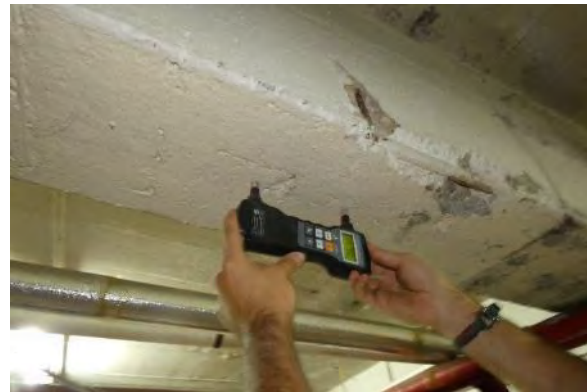
Inercarea GR02 grinda subsol

Încercarea betonului prin metoda combinată																	
Element	Pct.	Citiri sclerometru										Citiri ultrasunete				Rezistența	
		$\Delta N = N_{max} - N_{min} \leq 5$										Viteza (m/s)				Valoarea de referință $f_{c,ref}$ [N/mm ²]	Valoarea efectivă $f_{c,ef} = 0,9 \cdot f_{c,ref} \cdot C_t$
		Citiri valabile [citiri eliminate]						N_{max}	N_{min}	ΔN	N_{med}						
Grinda GR02	1	[26]	34.0	35.0	38.0	[39]	38.0	34.0	4.0	35.7	35.7	2210	3230	3690	3043	13.2	11.9
	2	[26]	30.0	32.0	35.0	[37]	35.0	30.0	5.0	32.3	32.3	2360	2270	2160	2263	10.2	9.2
	3	[31]	35.0	35.0	36.0	[37]	36.0	35.0	1.0	35.3	35.3	2950	2180	2040	2390	12.9	11.6

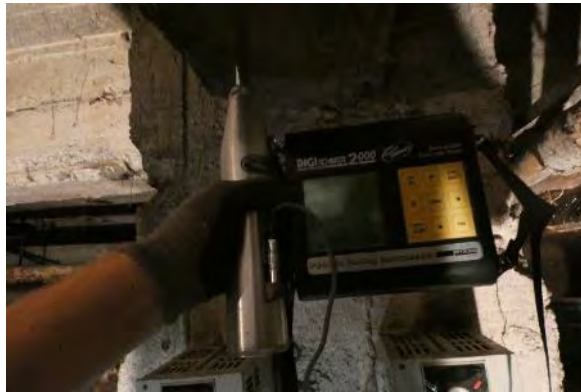
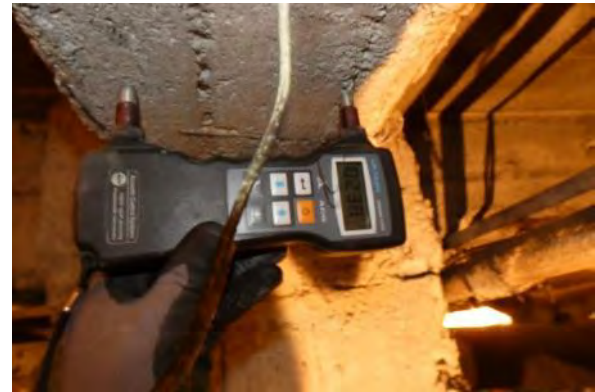
Incercarea GR04 grinda subsol

Încercarea betonului prin metoda combinată																		
Element	Pct.	Citiri sclerometru										Citiri ultrasunete				Rezistența		
		$\Delta N = N_{max} - N_{min} \leq 5$										Viteza (m/s)				V _{med} (m/s)	Valoarea de referință	Valoarea efectivă
		Citiri valabile [citiri eliminate]					N _{max}	N _{min}	ΔN	N _{med}	N _{med}						f _{c,ref} [N/mm ²]	f _{c,ef} = 0,9 · f _{c,ref} · C _t
Grinda GR04	1	[27]	29.0	31.0	33.0	[40]	33.0	29.0	4.0	31.0	31.0	3040	3020	3030	3030	9.3	8.4	
	2	[32]	35.0	37.0	38.0	[41]	38.0	35.0	3.0	36.7	36.7	3210	3060	3320	3197	14.3	12.9	
	3	[31]	32.0	33.0	35.0	[37]	35.0	32.0	3.0	33.3	33.3	3060	3210	3330	3200	11.1	10.0

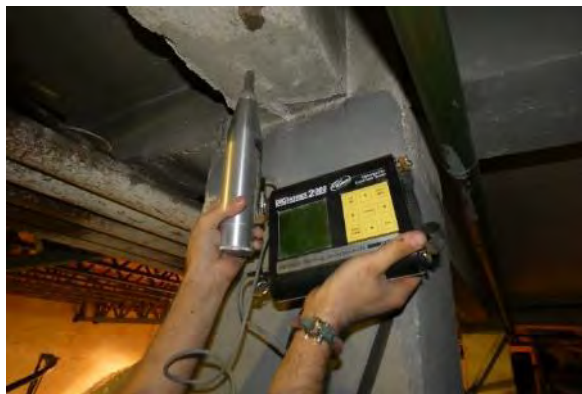
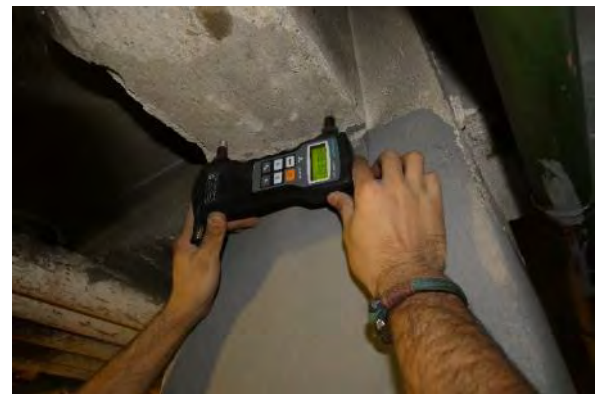
Incercarea GR08 grinda etaj 2

Încercarea betonului prin metoda combinată																	
Element	Pct.	Citiri sclerometru										Citiri ultrasunete				Rezistența	
		$\Delta N = N_{max} - N_{min} \leq 5$										Viteza (m/s)				Valoarea de referință	Valoarea efectivă
		Citiri valabile [citiri eliminate]					N_{max}	N_{min}	ΔN	N_{med}	N_{med}						
Grinda GR08	1	[33]	35.0	37.0	39.0	[50]	39.0	35.0	4.0	37.0	37.0	3600	3060	6530	4397	32.3	29.1
	2	[35]	38.0	39.0	40.0	[45]	40.0	38.0	2.0	39.0	39.0	3560	3050	3210	3273	16.5	14.9
	3	[31]	35.0	37.0	38.0	[40]	38.0	35.0	3.0	36.7	36.7	3520	3510	3510	3513	16.1	14.5

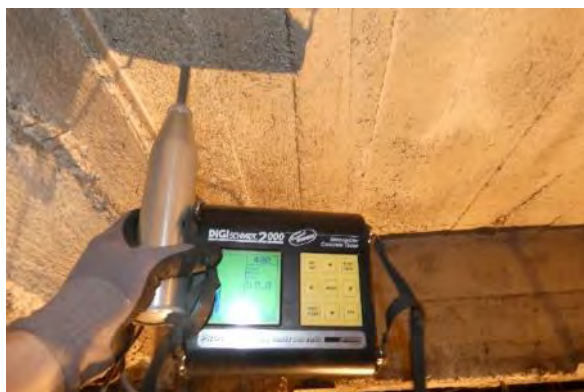
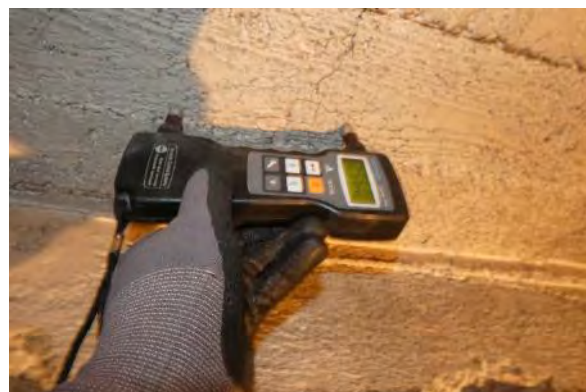
Incercarea PL02 planseu peste subsol

Încercarea betonului prin metoda combinată																	
Element	Pct.	Citiri sclerometru										Citiri ultrasunete				Rezistența	
		$\Delta N = N_{max} - N_{min} \leq 5$										Viteza (m/s)				Valoarea de referință $f_{c,ref}$ [N/mm ²]	Valoarea efectivă $f_{c,ef} = 0,9 \cdot f_{c,ref} \cdot C_t$
		Citiri valabile [citiri eliminate]					N_{max}	N_{min}	ΔN	N_{med}	N_{med}						
Planseu PL02	1	[26]	27.0	27.0	29.0	[31]	29.0	27.0	2.0	27.7	27.7	2560	2620	2140	2440	7.8	7.0
	2	[22]	27.0	29.0	31.0	[35]	31.0	27.0	4.0	29.0	29.0	2360	2270	2160	2263	8.3	7.5
	3	[31]	33.0	34.0	35.0	[37]	35.0	33.0	2.0	34.0	34.0	2950	2180	2040	2390	11.4	10.3

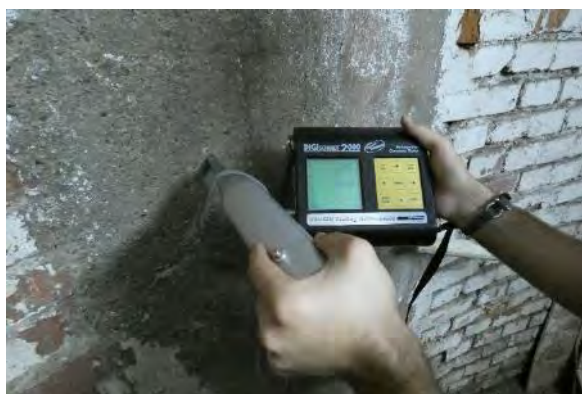
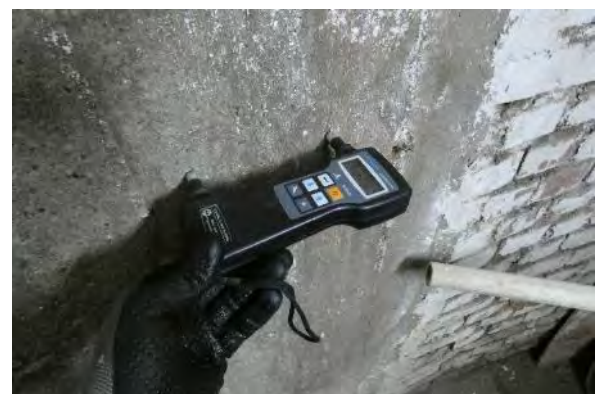
Incercarea ST01 stalp subsol

Încercarea betonului prin metoda combinată																	
Element	Pct.	Citiri sclerometru										Citiri ultrasunete				Rezistența	
		$\Delta N = N_{max} - N_{min} \leq 5$										Viteza (m/s)				Valoarea de referință	Valoarea efectivă
		Citiri valabile [citiri eliminate]					N_{max}	N_{min}	ΔN	N_{med}	N_{med}						
Stalp ST01	1	[28]	30.0	31.0	33.0	[40]	33.0	30.0	3.0	31.3	31.3	3250	3520	3550	3440	12.6	11.3
	2	[31]	35.0	37.0	38.0	[41]	38.0	35.0	3.0	36.7	36.7	3150	3230	3350	3243	14.3	12.9
	3	[34]	36.0	37.0	38.0	[41]	38.0	36.0	2.0	37.0	37.0	3220	3500	3560	3427	15.4	13.9

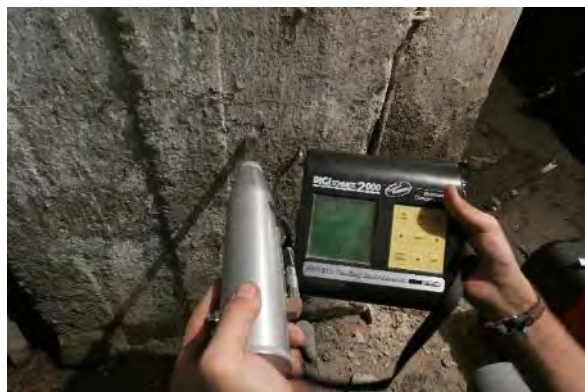
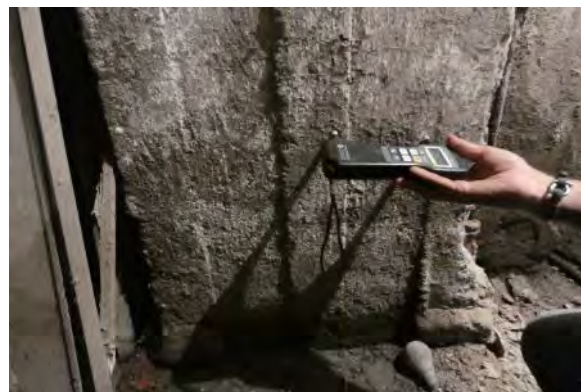
Incercarea ST03 stalp subsol

Încercarea betonului prin metoda combinată																	
Element	Pct.	Citiri sclerometru										Citiri ultrasunete				Rezistența	
		$\Delta N = N_{max} - N_{min} \leq 5$										Viteza (m/s)				Valoarea de referință $f_{c,ref}$ [N/mm ²]	Valoarea efectivă $f_{c,ef} = 0,9 \cdot f_{c,ref} \cdot C_t$
		Citiri valabile [citiri eliminate]					N_{max}	N_{min}	ΔN	N_{med}	N_{med}						
Stalp S03	1	[24]	31.0	33.0	35.0	[40]	35.0	31.0	4.0	33.0	33.0	4050	4080	4010	4047	21.4	19.3
	2	[26]	28.0	28.0	30.0	[31]	30.0	28.0	2.0	28.7	28.7	3850	3840	3860	3850	15.3	13.8
	3	[30]	31.0	33.0	33.0	[37]	33.0	31.0	2.0	32.3	32.3	3750	3620	3520	3630	15.1	13.6

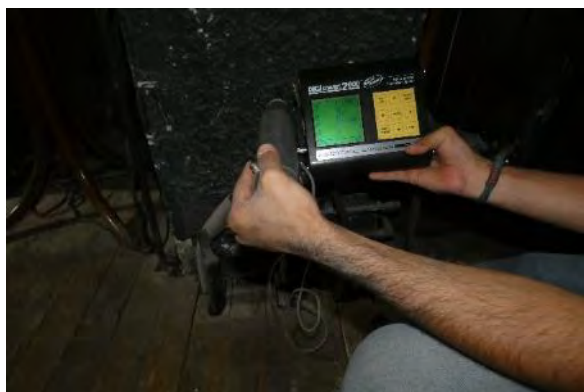
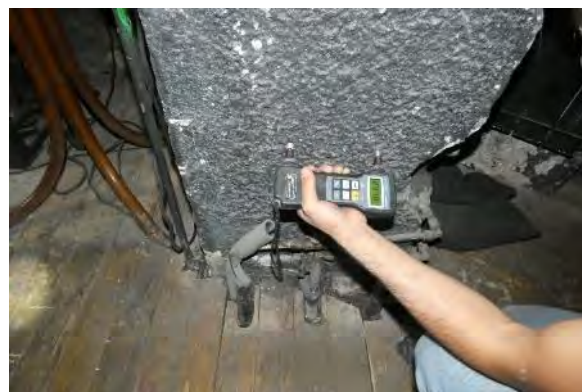
Incercarea ST05 stalp parter

Încercarea betonului prin metoda combinată																	
Element	Pct.	Citiri sclerometru										Citiri ultrasunete				Rezistența	
		$\Delta N = N_{max} - N_{min} \leq 5$										Viteza (m/s)				Valoarea de referință $f_{c,ref}$ [N/mm ²]	Valoarea efectivă $f_{c,ef} = 0,9 \cdot f_{c,ref} \cdot C_t$
		Citiri valabile [citiri eliminate]					N_{max}	N_{min}	ΔN	N_{med}	N_{med}						
Stalp ST05	1	[18]	21.0	22.0	21.0	[25]	22.0	21.0	1.0	21.3	21.3	2990	2980	2970	2980	5.7	5.1
	2	[17]	24.0	25.0	26.0	[31]	26.0	24.0	2.0	25.0	25.0	2870	2860	2870	2867	6.9	6.2
	3	[19]	20.0	22.0	23.0	[28]	23.0	20.0	3.0	21.7	21.7	2940	2650	2410	2667	5.8	5.2

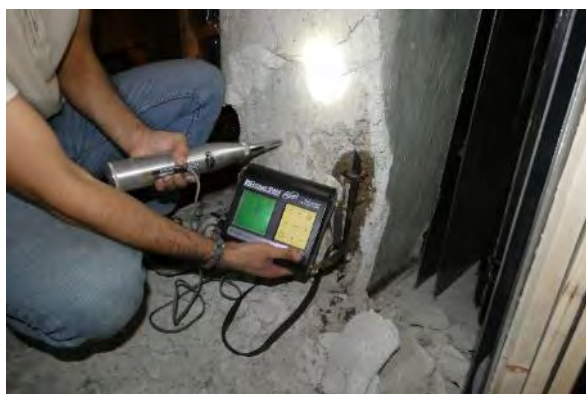
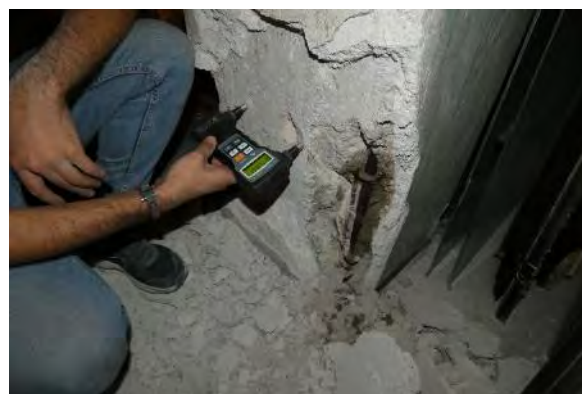
Incercarea ST07 stalp parter

Încercarea betonului prin metoda combinată																	
Element	Pct.	Citiri sclerometru						Citiri ultrasunete				Rezistența					
		$\Delta N = N_{max} - N_{min} \leq 5$						Viteza (m/s)				Valoarea de referință	Valoarea efectivă				
		Citiri valabile [citiri eliminate]												$f_{c,ref}$ [N/mm ²]	$f_{c,ef} = 0,9 \cdot f_{c,ref} \cdot C_1$		
Stalp S07	1	[24]	29.0	30.0	32.0	[41]	32.0	29.0	3.0	30.3	30.3	3210	3240	2890	3113	9.3	8.4
	2	[30]	32.0	35.0	36.0	[37]	36.0	32.0	4.0	34.3	34.3	2890	2880	3240	3003	11.8	10.6
	3	[31]	32.0	33.0	36.0	[44]	36.0	32.0	4.0	33.7	33.7	3240	3220	2020	2827	11.2	10.1

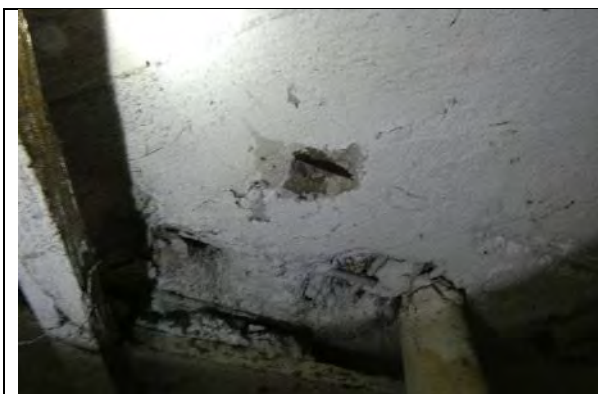
Incercarea ALC01 placa - grosime strat beton
carbonatat: 0-40mm

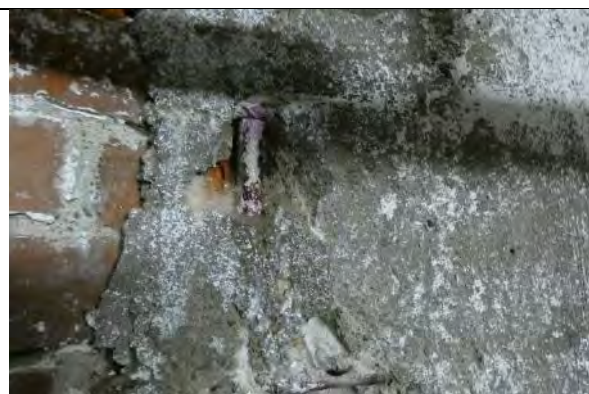
Incercarea ALC02 stalp - grosime strat beton
carbonatat: 0-40mm

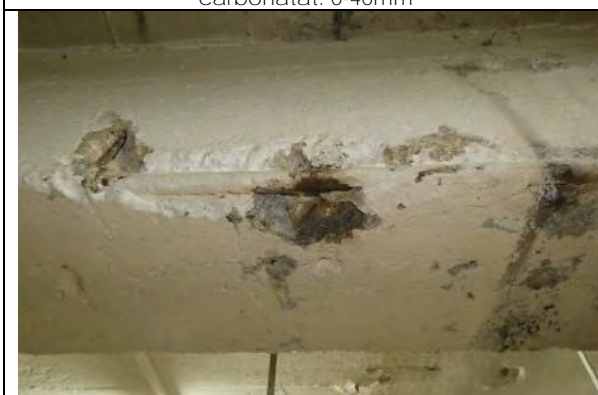
Incercarea ALC03 grinda - grosime strat beton
carbonatat: 0-50mm

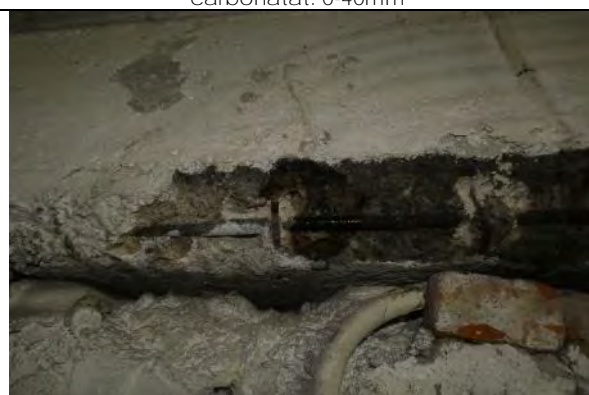
Incercarea ALC04 grinda - grosime strat beton
carbonatat: 0-50mm

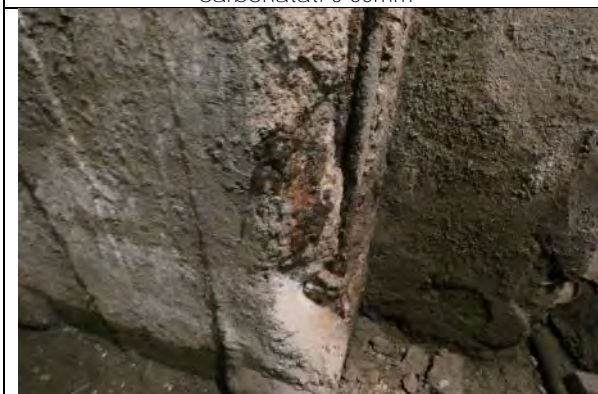
Incercarea ALC05 stalp - grosime strat beton
carbonatat: 0-80mm

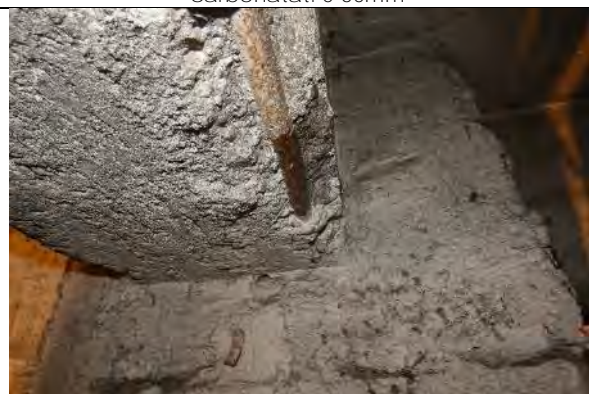
Incercarea ALC06 grinda - grosime strat beton
carbonatat: 0-40mm

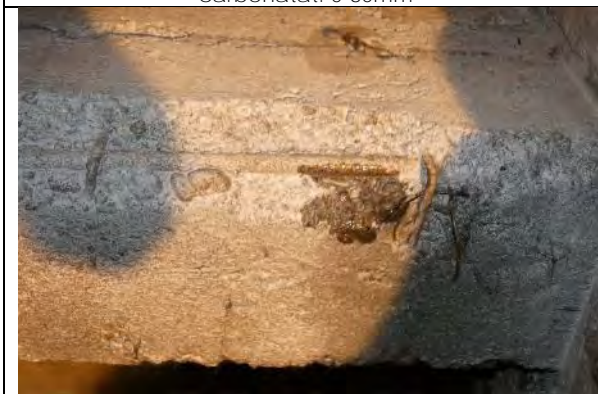
Incercarea ALC07 grinda - grosime strat beton
carbonatat: 0-40mm

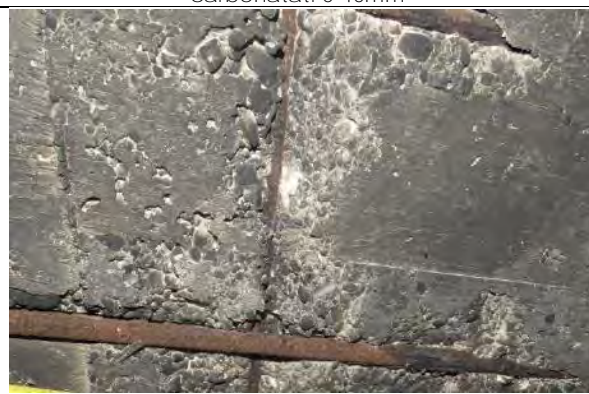
Incercarea ALC08 placa - grosime strat beton
carbonatat: 0-20mm

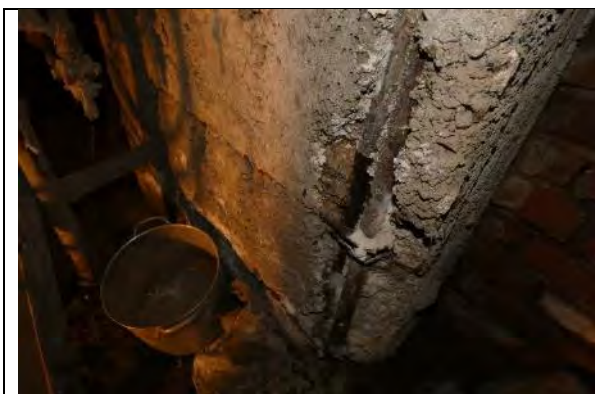
Incercarea ALC09 stalp - grosime strat beton
carbonatat: 0-60mm

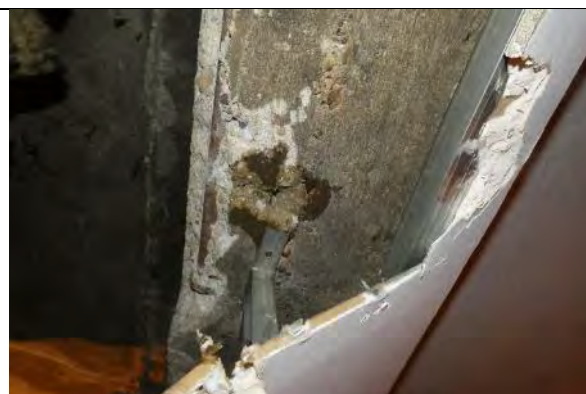
Incercarea ALC10 grinda - grosime strat beton
carbonatat: 0-40mm

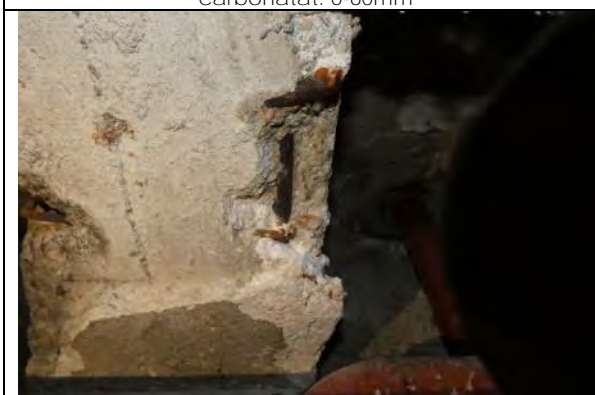
Incercarea ALC11 grinda - grosime strat beton
carbonatat: 0-40mm

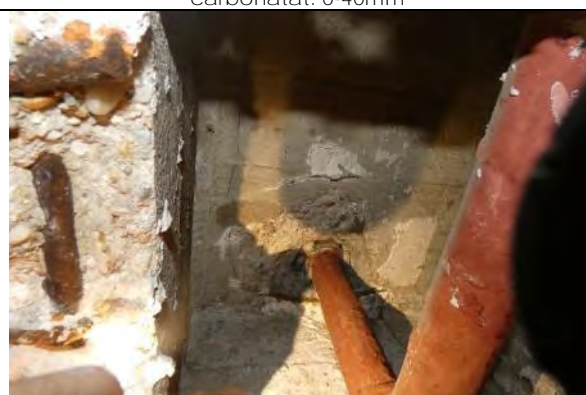
Incercarea ALC12 placa - grosime strat beton
carbonatat: 0-30mm
