EXPERTIZA TEHNICA

LA IMOBIL DIN BD. SCHITU MAGUREANU NR. 1, SECTOR 5, BUCURESTI

REABILITARE SI CONSOLIDARE IMOBIL STR. SCHITU MAGUREANU NR.1

Beneficiar:	ADMINISTRATIA MUNICIPALA PENTRU CONSOLIDAREA CLADIRILOR CU RISC SEISMIC
Amplasament Imobil:	Bd. Schitu Magureanu nr. 1, Sector 5, Bucuresti
Nr. contract:	613/23.08.2022
Nr. Expertiza Tehnica:	ET 613/23.08.2022
Cerinta:	A1
Expert tehnic	dr. ing. Szalontay Coloman Andrei
Revizia:	00

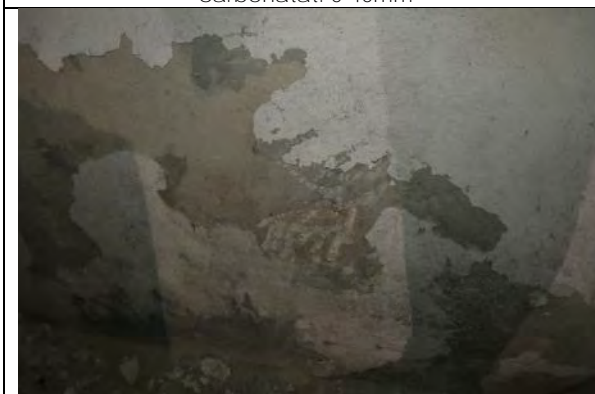
Incercarea ALC13 perete - grosime strat beton
carbonatat: 0-50mm

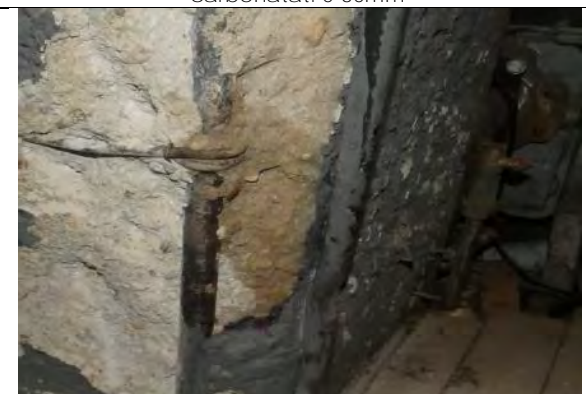
Incercarea ALC14 stalp - grosime strat beton
carbonatat: 0-80mm

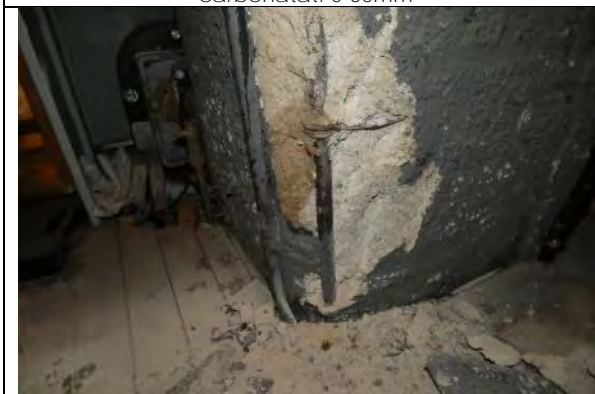
Incercarea ALC15 stalp - grosime strat beton
carbonatat: 0-80mm

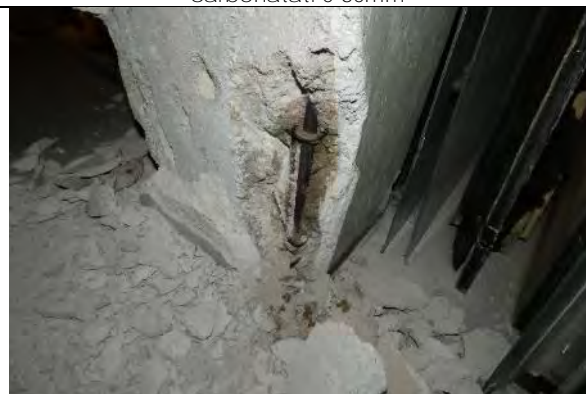
Incercarea ALC16 stalp - grosime strat beton
carbonatat: 0-50mm

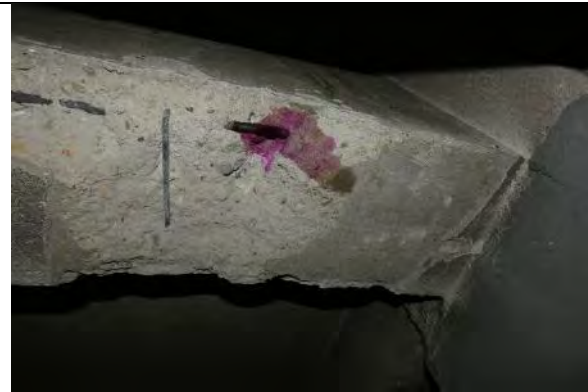
Inercarea ALC17 grinda - grosime strat beton
carbonatat: 0-20mm

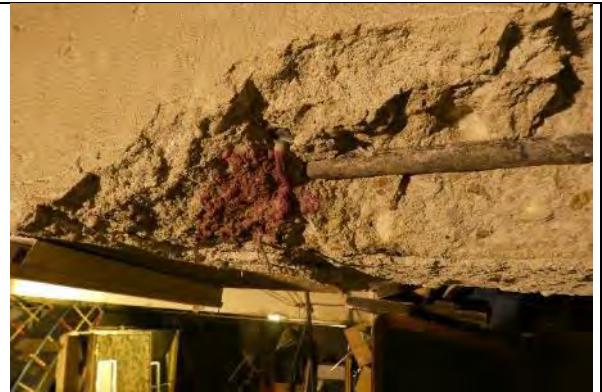
Inercarea ALC18 grinda - grosime strat beton
carbonatat: 0-30mm
