EXPERTIZĂ TEHNICĂ DE EVALUARE

**SERVICII DE EXPERTIZĂ TEHNICĂ
IMOBIL S+P+7E+M, BD. DACIA, NR.53,
SECTOR 1, BUCUREȘTI, LOT1/
CONTRACT SUBSECVENT 6**

BD. DACIA, NR.53, SECTOR 1, BUCUREȘTI

**SPECIALITATEA: REZISTENȚĂ
STATUS: FINAL**

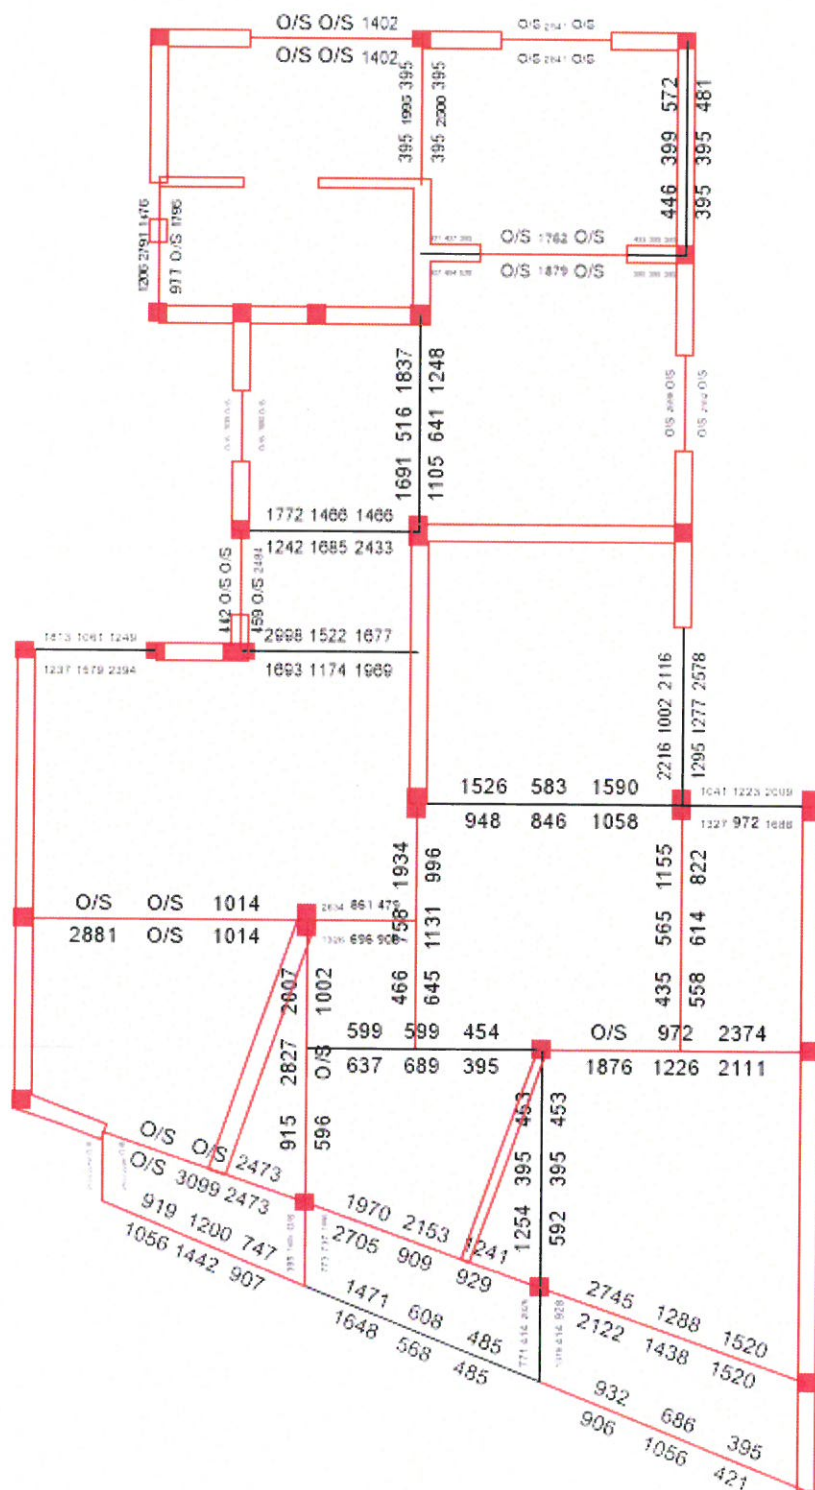
$$R_3^{\text{grindă SLU}} = 603 / 2271 = 0,265$$

În combinația seismică de încărcări, gradul de solicitare crește, în acest caz majoritatea grinzilor având capacitatea depășită.

$$R_{3\text{grindă seism}} = 603/3099 = 0,194$$

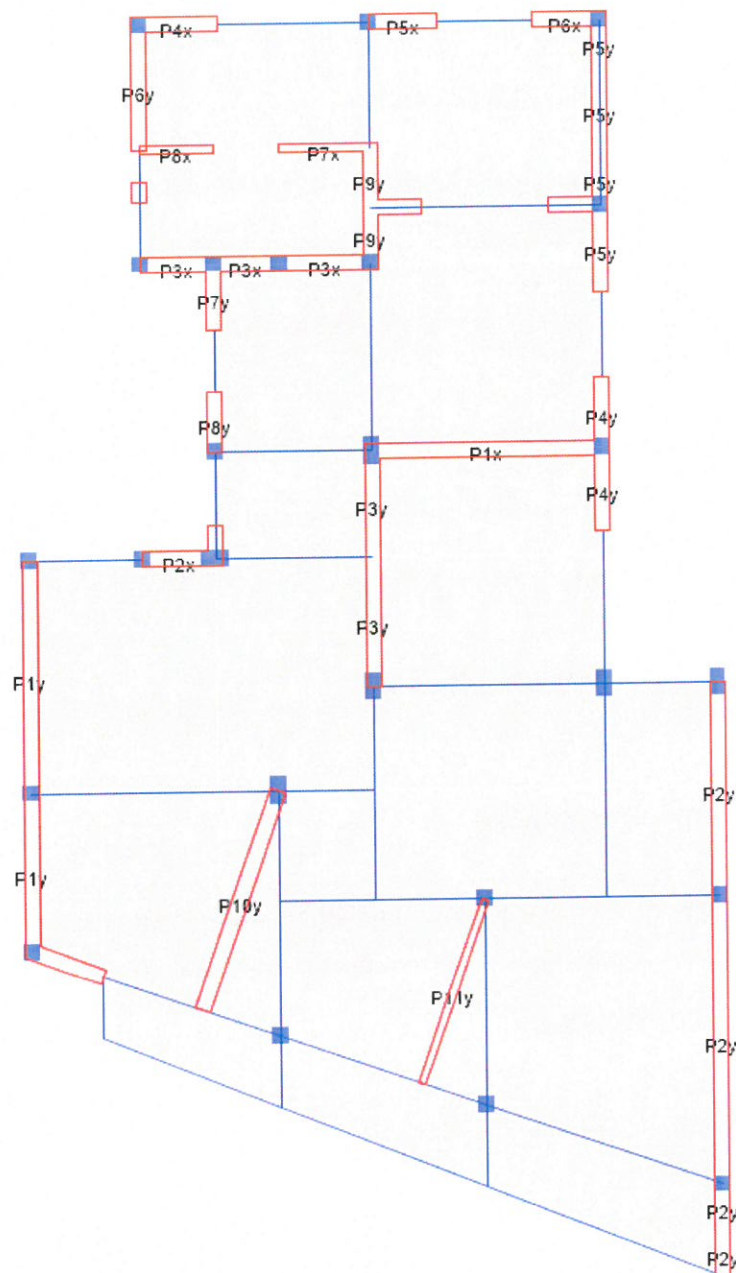
Figura 6 – Identificare pereți la nivelul Parterului

În conformitate cu prevederile P100-3/2019, determinarea capacității peretelui de zidărie, încadrat fie ca montanț fie ca șpalet, se calculează ca fiind minimul dintre valorile V_{f1} și V_{f2} , cu determinarea tipului de cedare, fragilă sau ductilă. Determinarea prin calcul s-a realizat în mod individual, pentru fiecare direcție în parte analizată (longitudinal (x) și transversal (y)).

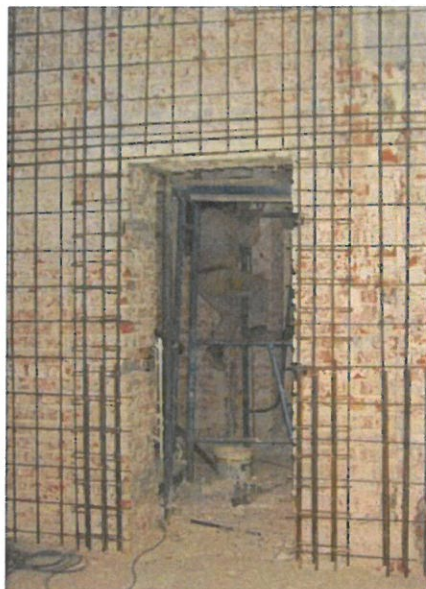
Figura 7 – Exemplu cămașă de beton la pereții de zidărie

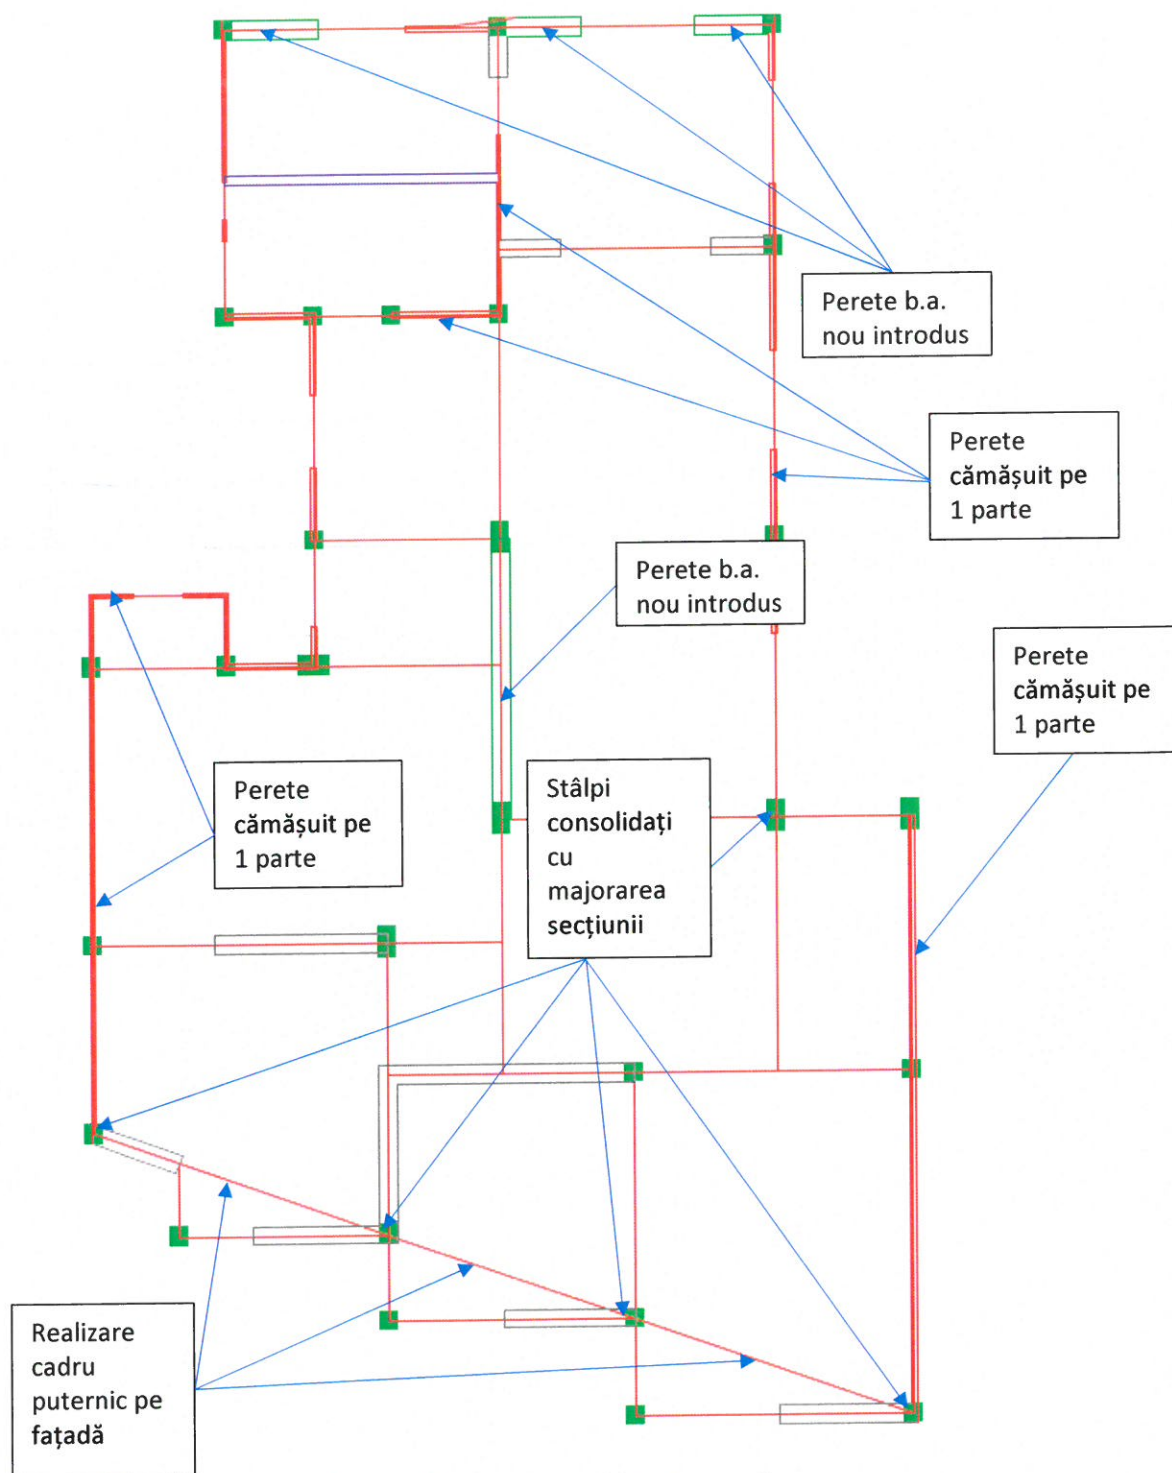
Figura 10 – Intervenții propuse la nivelul Suprastructurii

Așadar, propunerile de intervenție sunt următoarele:

- Refacerea integrității elementelor de beton armat, în măsura în care se identifică zone degradate (se va acorda atenție sporită plăcilor, în special în zona balcoanelor). Se vor îndepărta zonele cu beton carbonatat, armăturile se vor curăța și proteja cu mortar inhibitor de coroziune și se va reface secțiunea de beton cu mortar de reparație performant. Dacă eventual se constată că armăturile sunt semnificativ afectate de coroziune, iar armatura existentă este insuficientă în raport cu necesarul rezultat prin calcul, se poate compensa secțiunea armăturilor corodate prin aplicarea unor lamele din fibră de carbon la intradosul planșeelor, după aplicarea soluțiilor de refacere a secțiunii acestora.

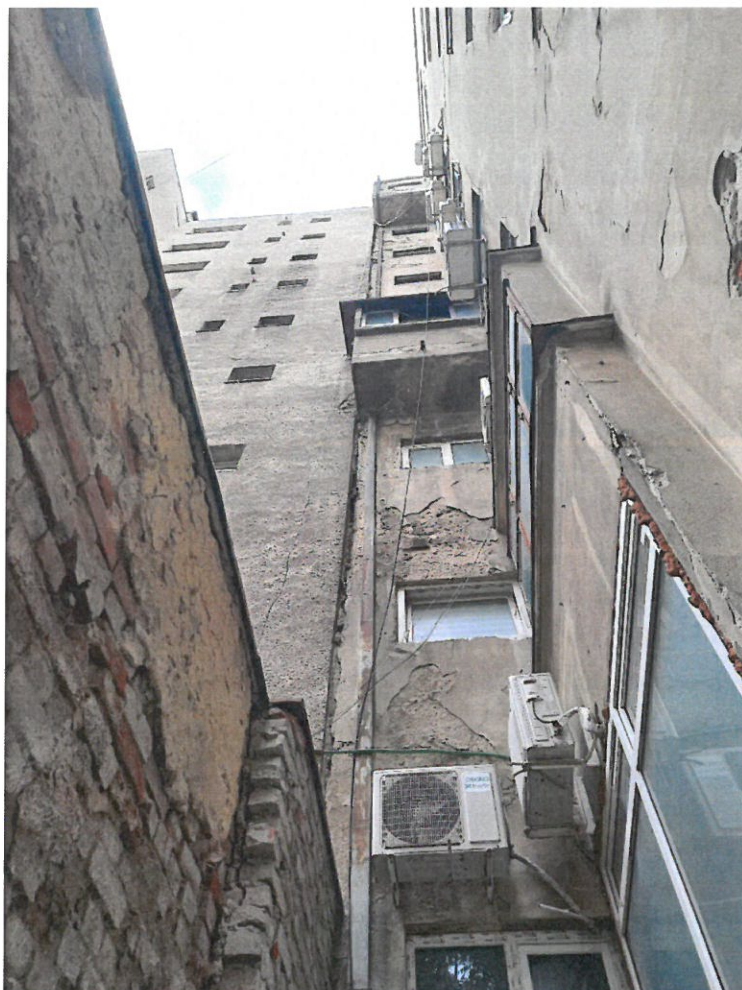
Foto nr. 2 – Degradări fațada de nord

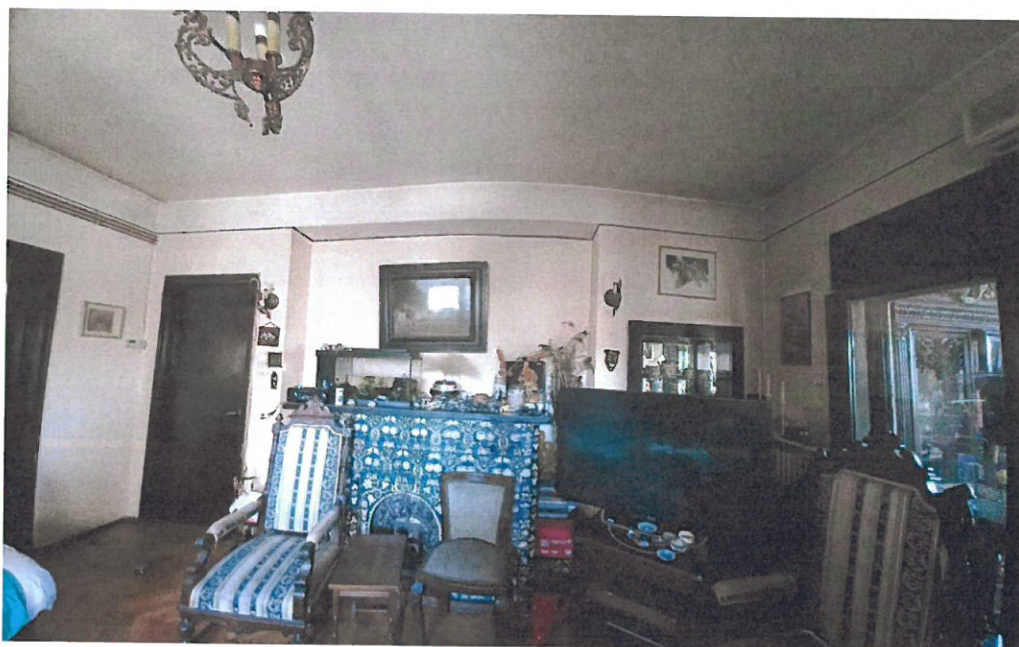
În apartamentul 5 s-au identificat degradări precum fisuri în buiandrugul unei ferestre, fisuri în pereții de zidărie și fisuri la nivelul tavanului.

Foto nr. 10 – Aspect general apartament 5

Înainte de aplicarea măsurilor de consolidare se vor realiza toate lucrările necesare pentru repararea defectelor pereților de zidărie. Defectele constatate la pereții de zidărie se vor repara astfel:

- Fisurile existente se vor injecta cu amestecuri pe bază de ciment sau epoxidice;
- Se vor înlocui zonele cu degradări semnificative ale zidăriei (fisuri cu deschideri mari/crăpături, zidărie ruptă/zdrobită, mortar degradat);

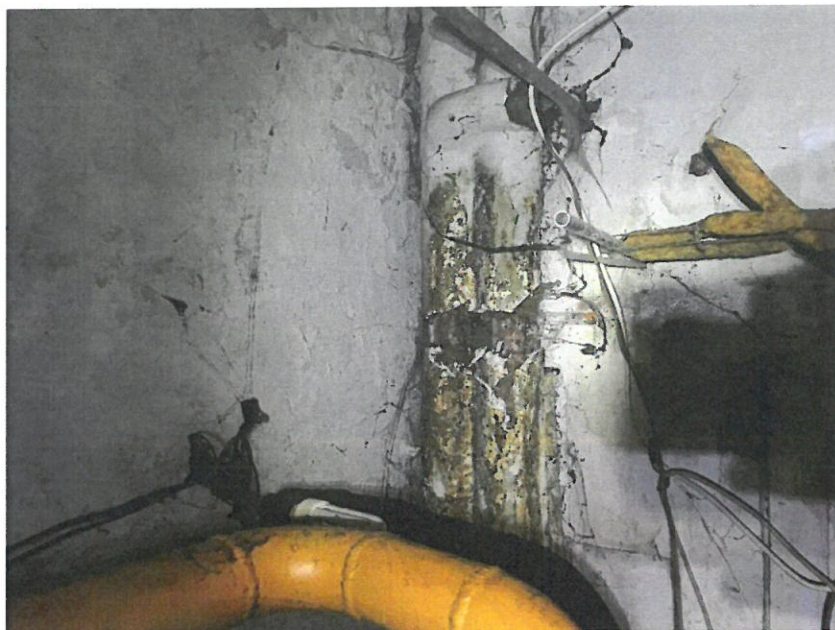
Apartamente sunt încălzite cu ajutorul centralelor termice de apartament. Din acest motiv există o serie de coloane și țevi de gaz care afectează confortul vizual al imobilului. Țevile de gaz sunt vizibile și sunt în culoarea galbenă. Conform legislației în vigoare proprietarii sunt nevoiți să facă din 2 în 2 ani o verificare a instalațiilor de utilizare. Vizual aceste instalații nu prezintă defecte. Se face contorizarea individuală pe apartament. Țevile de gaze datorită numărului lor afectează vizual a imobilului.

Foto nr. 20 – Aspect general instalații de gaze

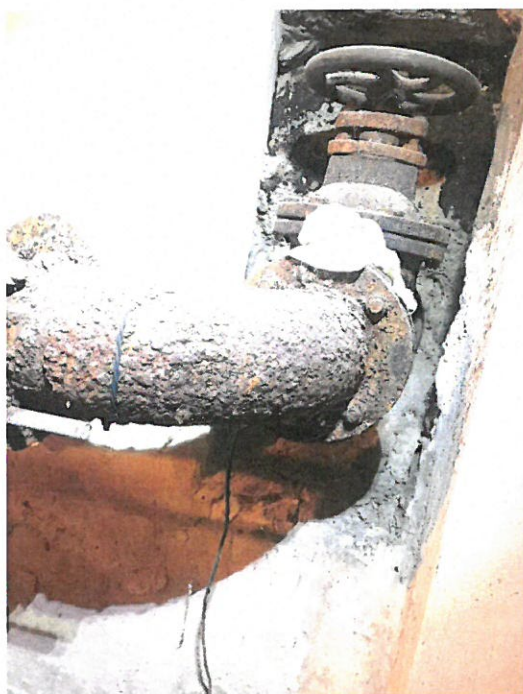
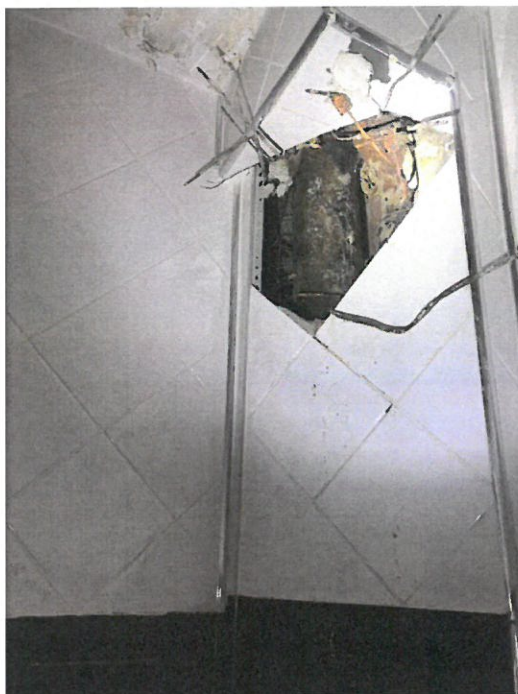
Instalații sanitare: branșamentul de apă în clădire se prezintă într-o stare bună, acesta este la subsol, branșament din polietilenă, contorizare apă. Coloanele de ape pluviale și menajere au o vechime mai mare de 40 de ani. La trecerea acestor țevi prin planșee se observă apariția igrasiei pe planșee. Acest lucru se datorează infiltrațiilor de apă din coloane. Instalațiile sunt uzate atât moral cât și fizic. Țevile de distribuție din subsol trebuie schimbate acestea sunt deteriorate și foarte vechi. Există o stație de pompare în subsolul blocului.

Foto nr. 21 – Aspect general instalații sanitare

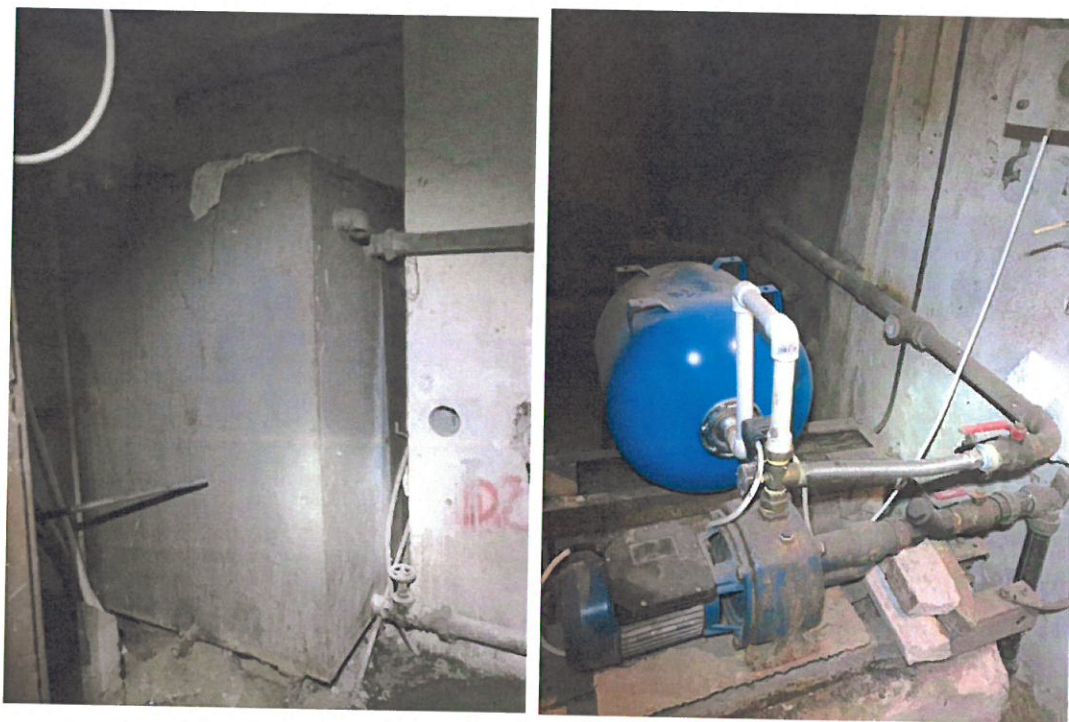
Foto nr. 22 – Aspect general instalații sanitare

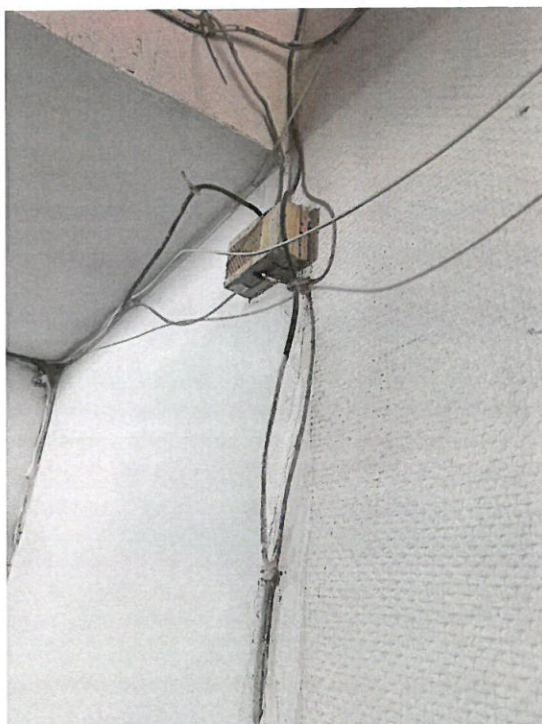
Foto nr. 24 – Instalații CATV aparente
