**IMOBIL CALEA MOȘILOR, NR. 92**

sector 2, municipiul BUCUREȘTI

## **STUDIU ISTORIC**

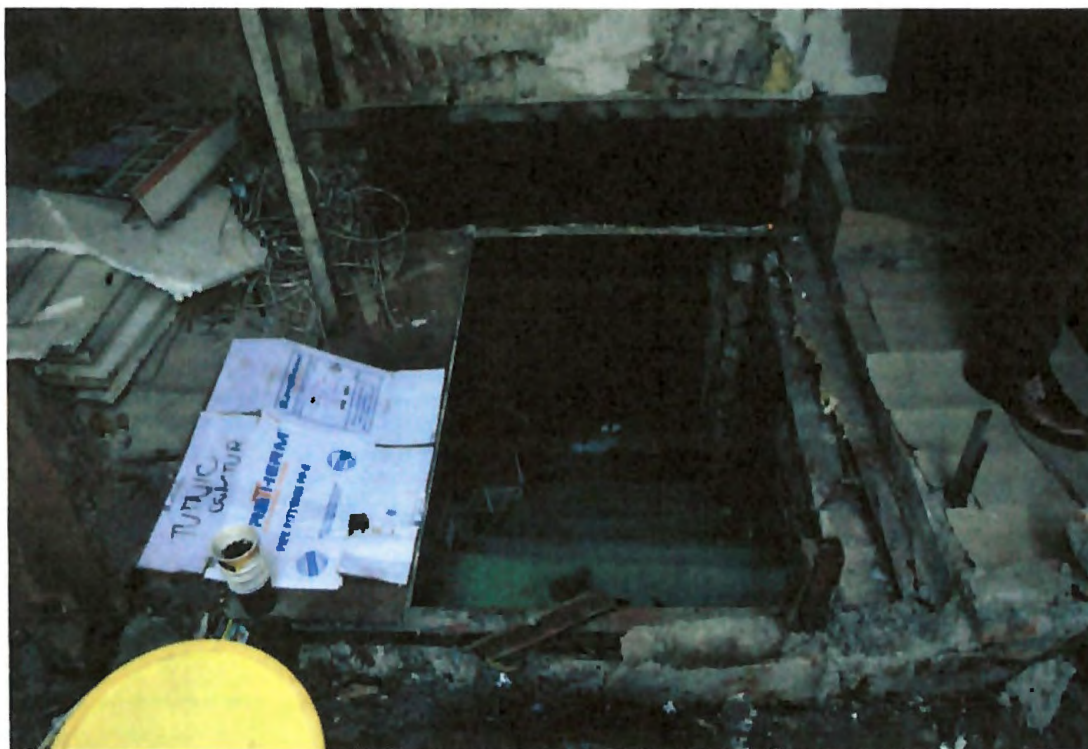
Fig. 9. Acces în subsol pe latura dinspre curte a corpului A  
Sursa: arhiva SC CEC SOLUTIONS SRL

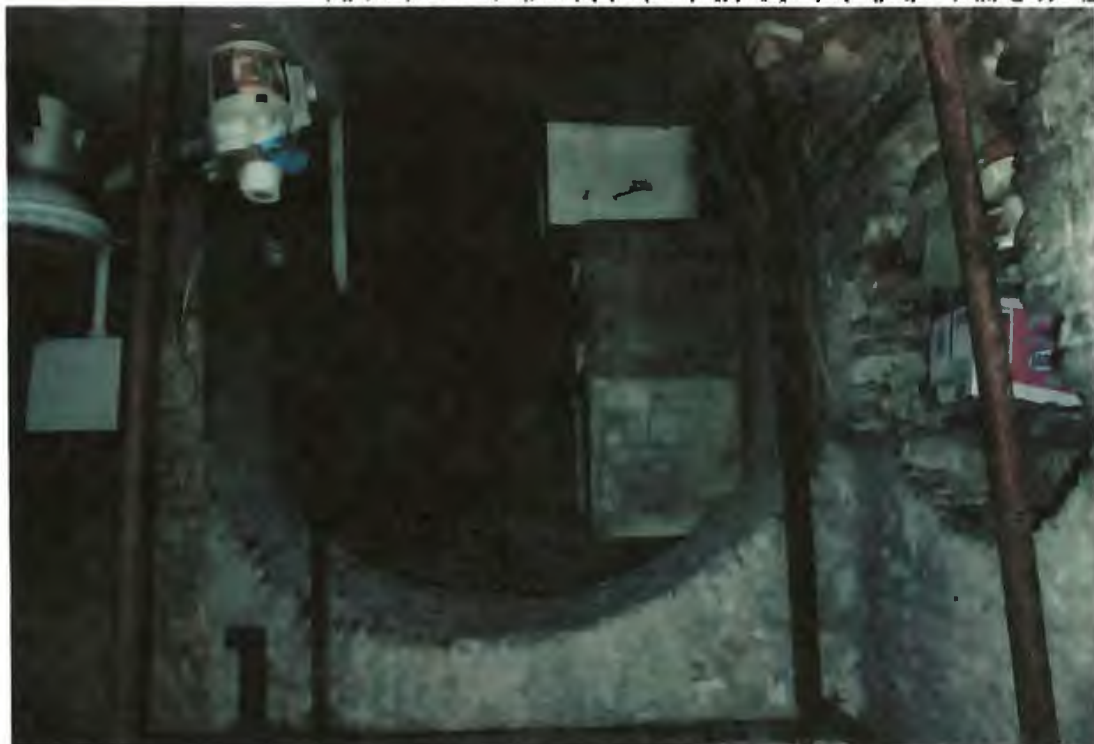
Fig. 12. Grilaj metalic care protejează intrarea secundară din spate curte în spațiul comercial de la parterul corpului A  
Sursa: arhivă SC CEC SOLUTIONS SRL

Fațada spre curte se află într-o stare avansată de degradare și, la momentul actual nu beneficiază de o compoziție coerentă; ieșirea secundară din spațiul comercial dinspre imobilul de la nr. 90 este protejată de un grilaj metalic de proveniență recentă. Cele două goluri de ferestre par să fie realizate într-o etapă ulterioară, încercând să le imite probabil pe cele originale. Fațada este lipsită de decorații; totodată se văd urmele intervențiilor contemporane.

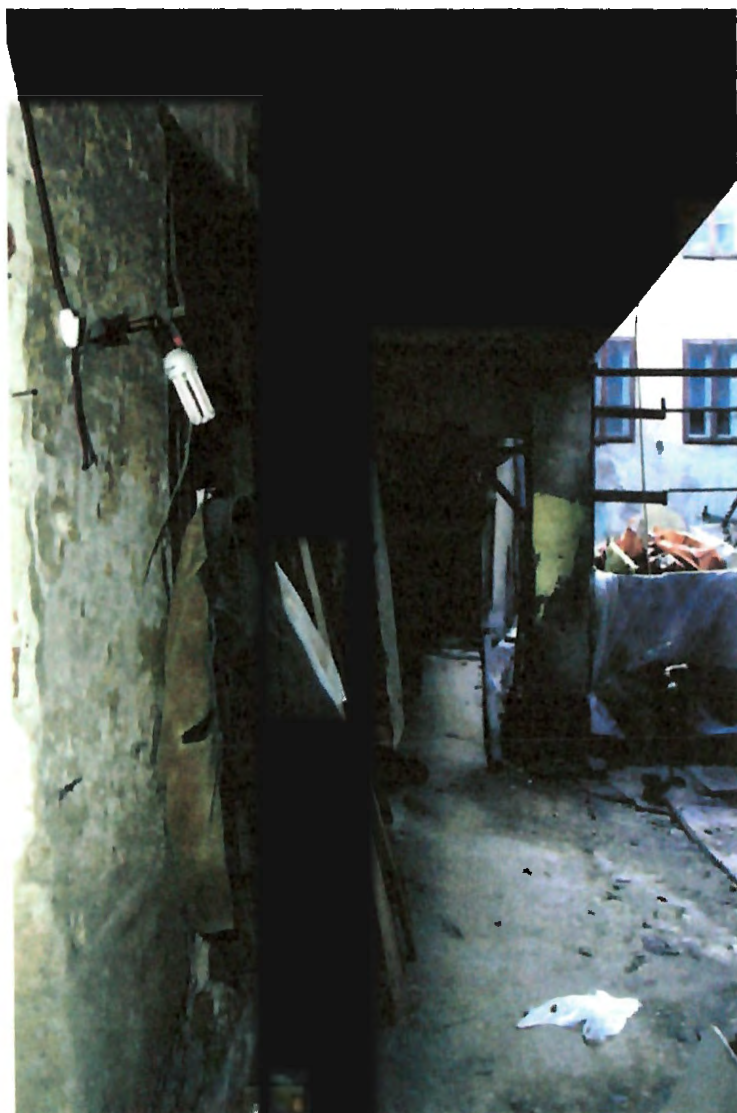
**Fig. 14. Corp B – galerie deschisă la parter**  
*Sursa: arhiva SC CEC SOLUTIONS SRL*

Fațada realizată în 2 registre orizontale este lipsită de decorații; regimul parterului este conceput sub forma unei galerii deschise care sprijină pe stâlpi cu secțiune pătrată realizați din zidărie de cărămidă și distingem 3 goluri de ușă și 4 de ferestre ale încăperilor cu acces din exterior pe care le adăpostește.

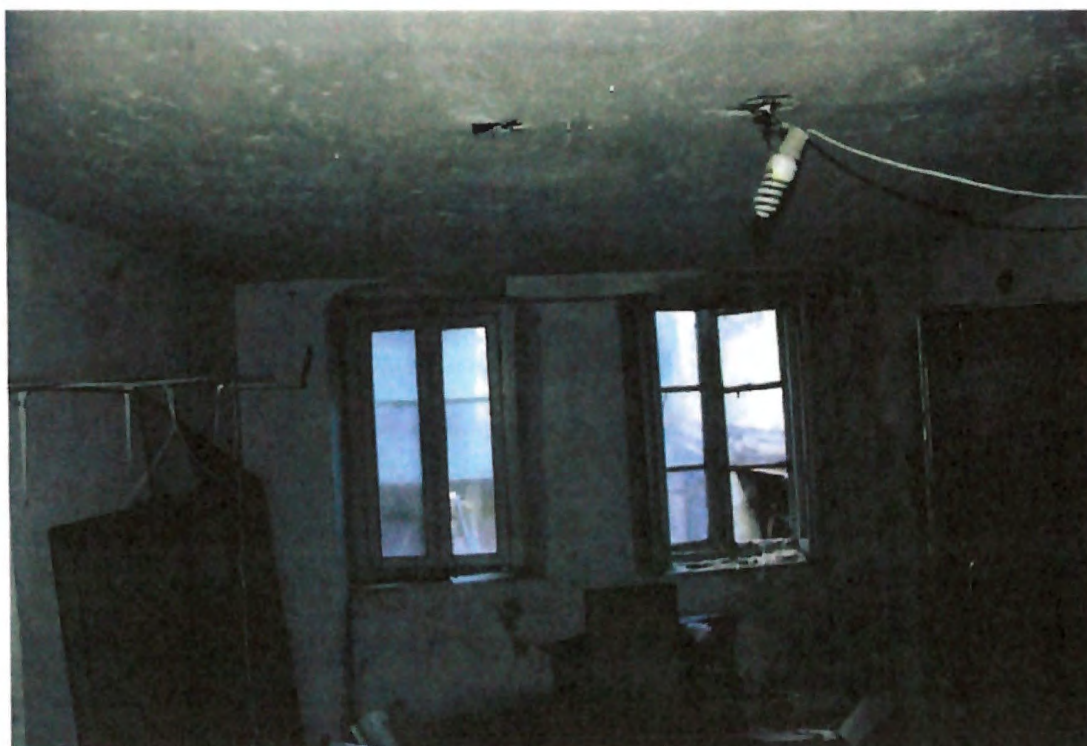
**Fig. 21. Încăpere din corpul C**  
Sursa: arhiva SC CEC SOLUTIONS SRL

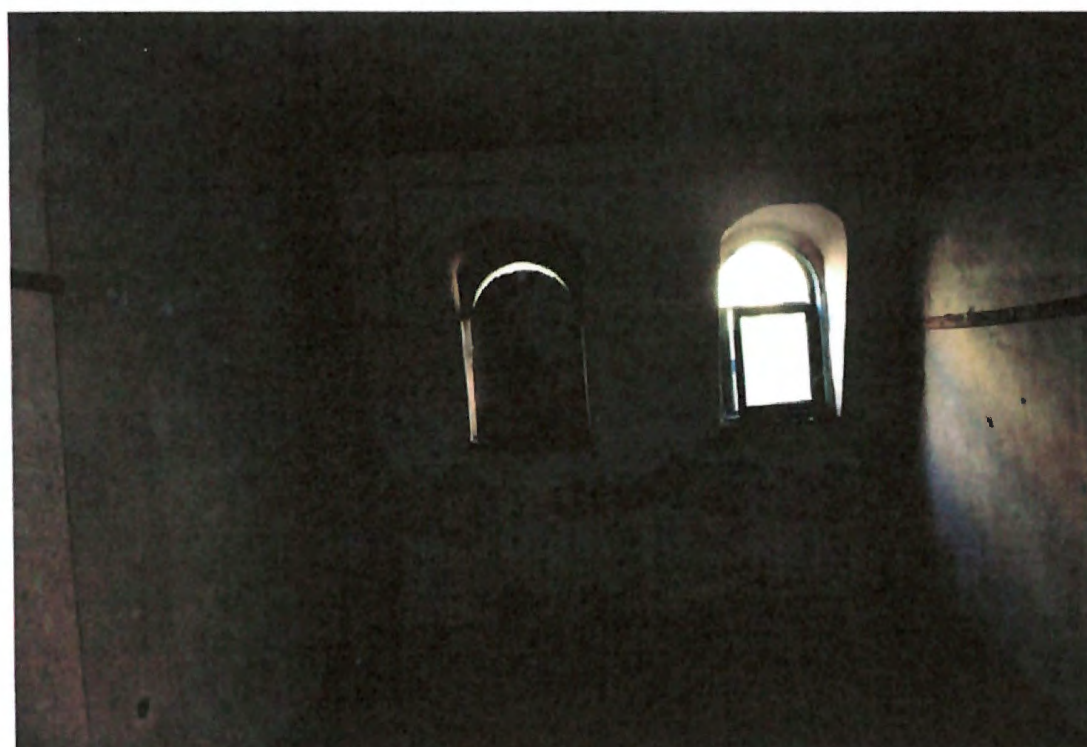
**Fig. 22. Încăpere de la mansarda corpul A – sunt vizibile lucarnele rotunjite și acoperișul cu frângere de panta de inspirație barocă**  
Sursa: arhiva SC CEC SOLUTIONS SRL

Construcția este acoperită cu tablă galvanizată aflată într-o stare avansată de degradare ruginită prin care pătrund apele pluviale, executată pe o astereală din scânduri, montate pe o șarpantă din lemn în **două ape** cu frângere de pantă de inspirație barocă la *corpul A* (spre Calea Moșilor) și într-una singură la *corpul B și C*.

- se va consolida șarpanta prin înlocuirea elementelor de lemn deteriorate sau care lipsesc și se va înlocui învelitoarea inclusiv jgheaburi și burlane;

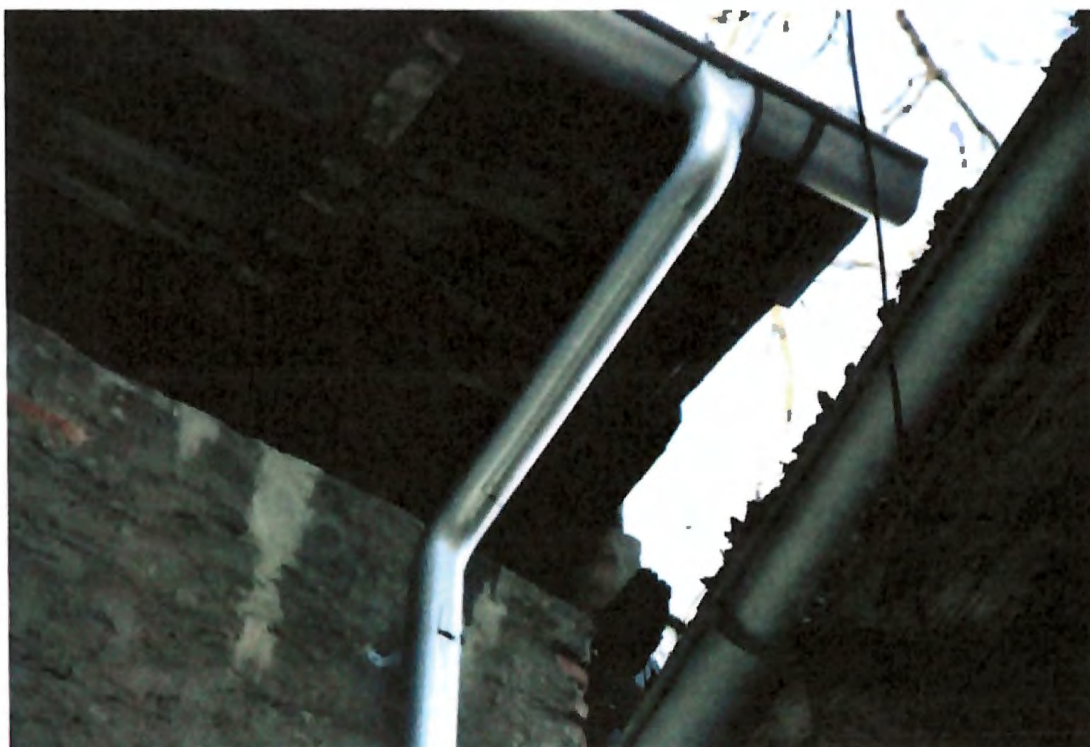
Elementele din tablă (igheaburi, burlane) sunt avariate sau lipsesc lăsând apa să se scurgă pe decorații și pereți. La nivelul balconului de pe fațada de sud sunt vizibile fisuri și deteriorări grave ale elementelor decorative.

**Fig. 23. Detaliu de streașină**  
Sursa: arhiva SC CEC SOLUTIONS SRL

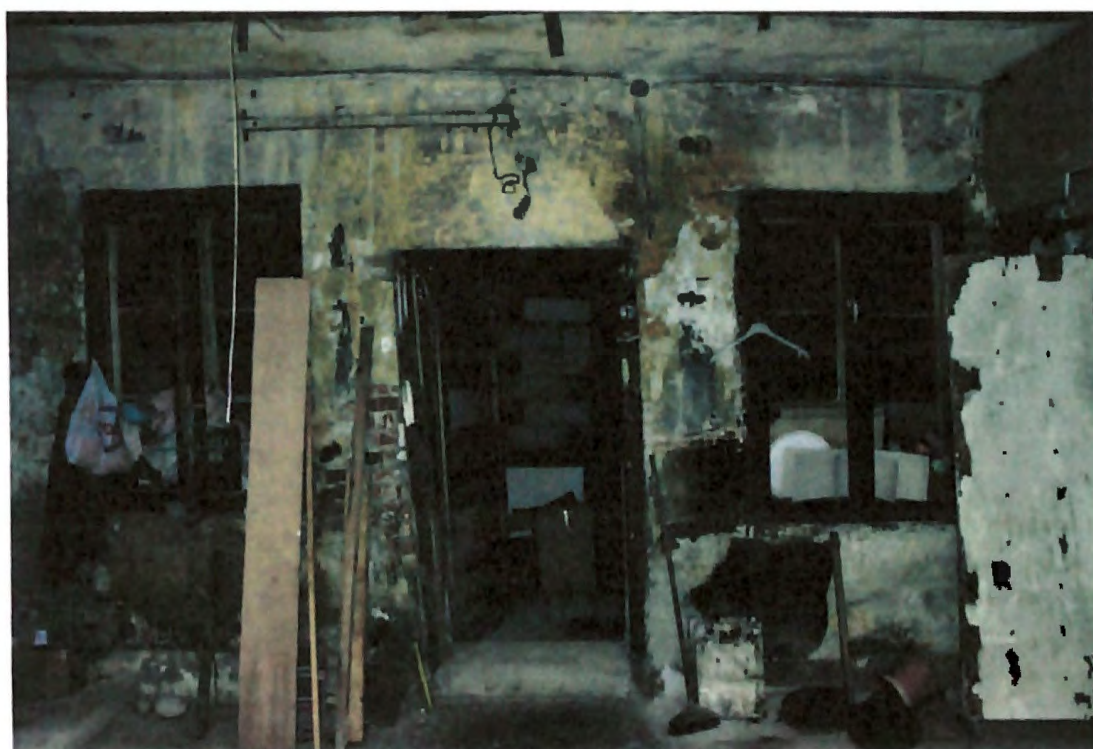
**Fig. 24. Acces din exterior într-una din încăperile de la parterul corpului B**  
Sursa: arhiva SC CEC SOLUTIONS SRL

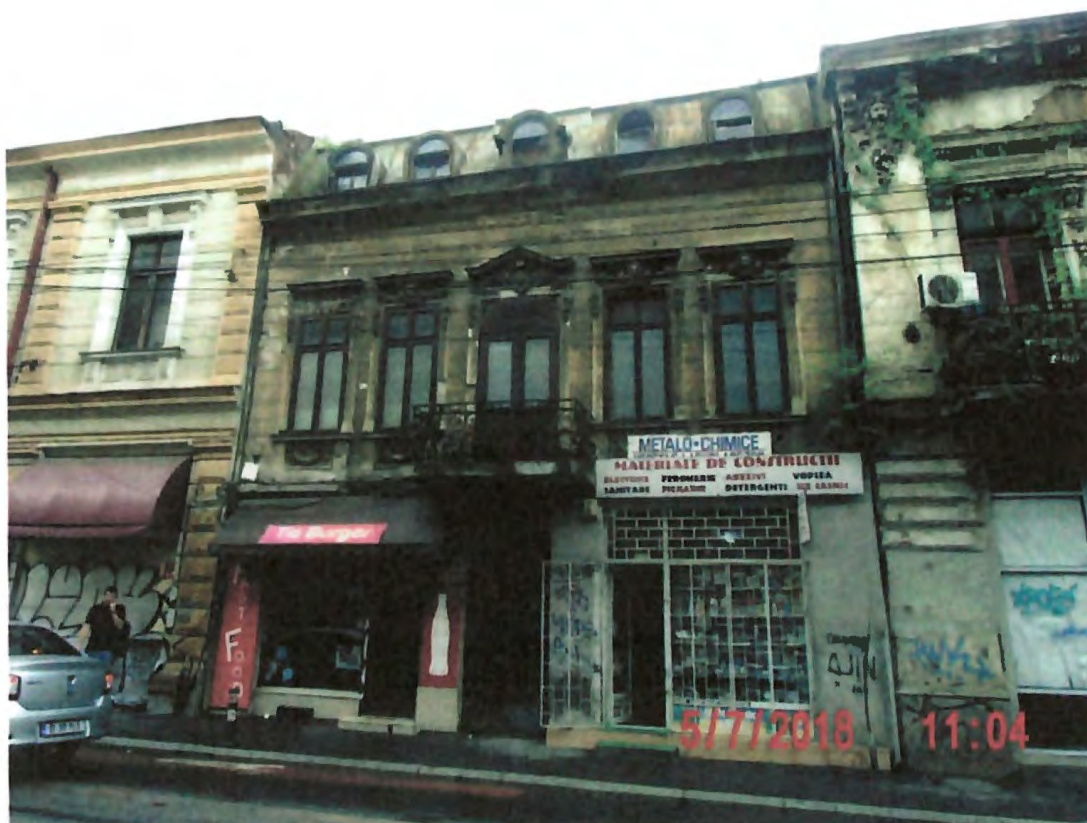
Decorația descrisă anterior se păstrează într-o stare relativ de degradare medie la nivelul etajului, care însă permite reconstituirea sa prin replicarea elementelor mai bine conservate. Lucrările de modernizare a spațiilor comerciale au condus la distrugerea sa integrală la nivelul parterului.

**Fig. 26. Fațada spre Calea Moșilor**  
**Sursa: AMCCRS**

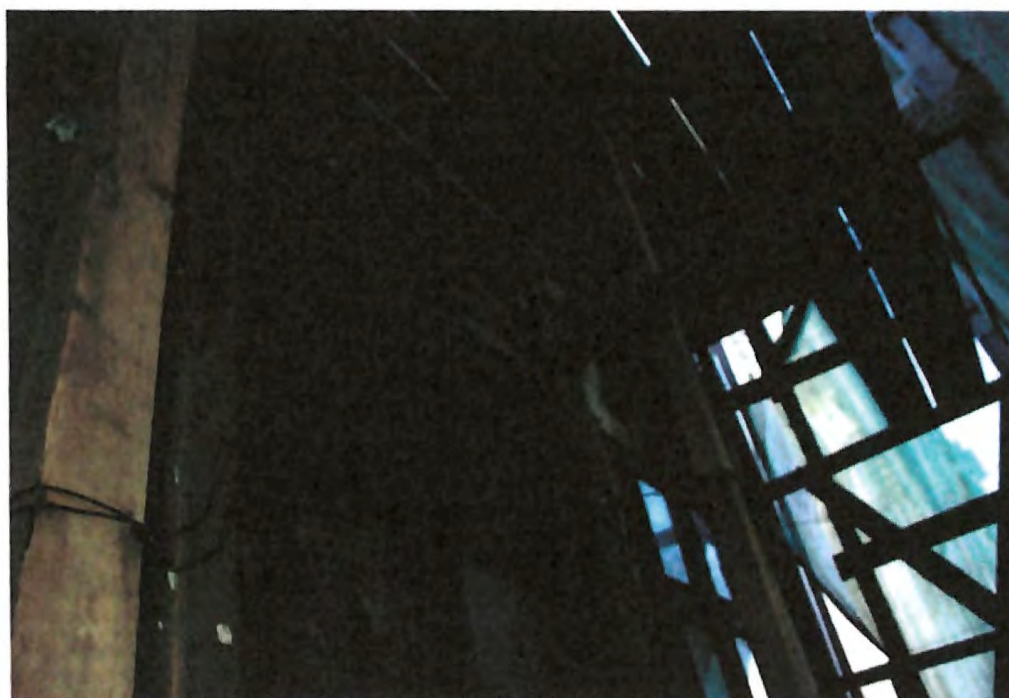
**Fig. 27. Detaliu de fațadă la nivelul ferestrei – ancadrament de fereastră decorat cu mascheron de inspirație barocă la partea superioară**  
**Sursa: arhiva SC CEC SOLUTIONS SRL**

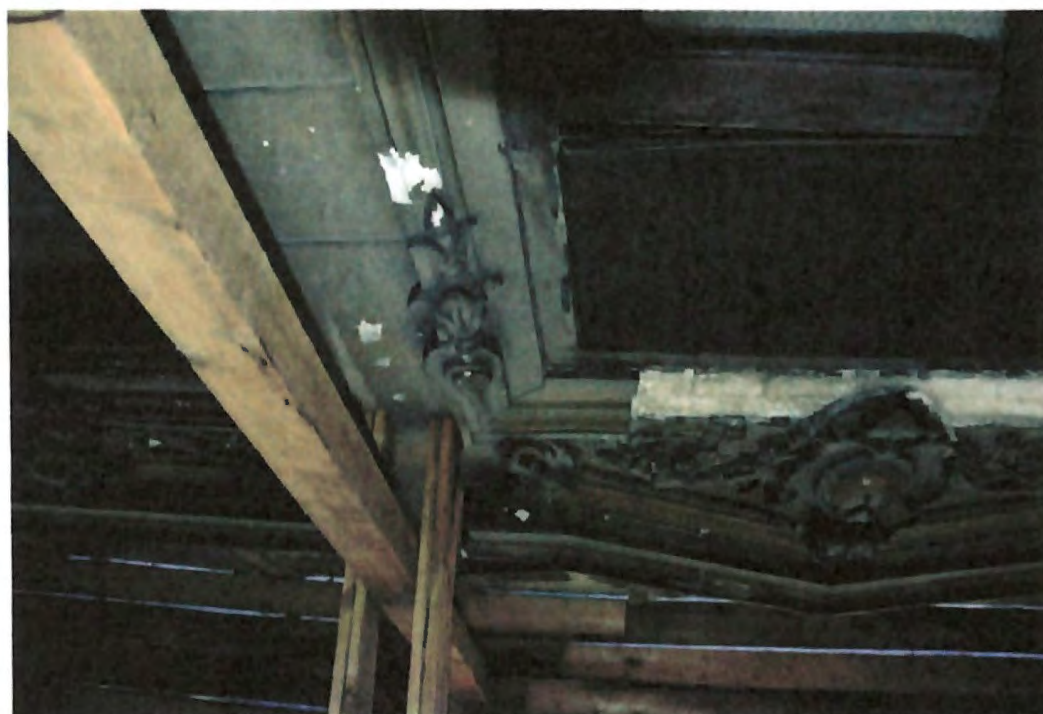
Fig. 28. Detaliu de fațadă la nivelul ferestrei – ancadramentul ușii de la balcon din traveea centrală decorat cu medalion de inspirație barocă la partea superioară

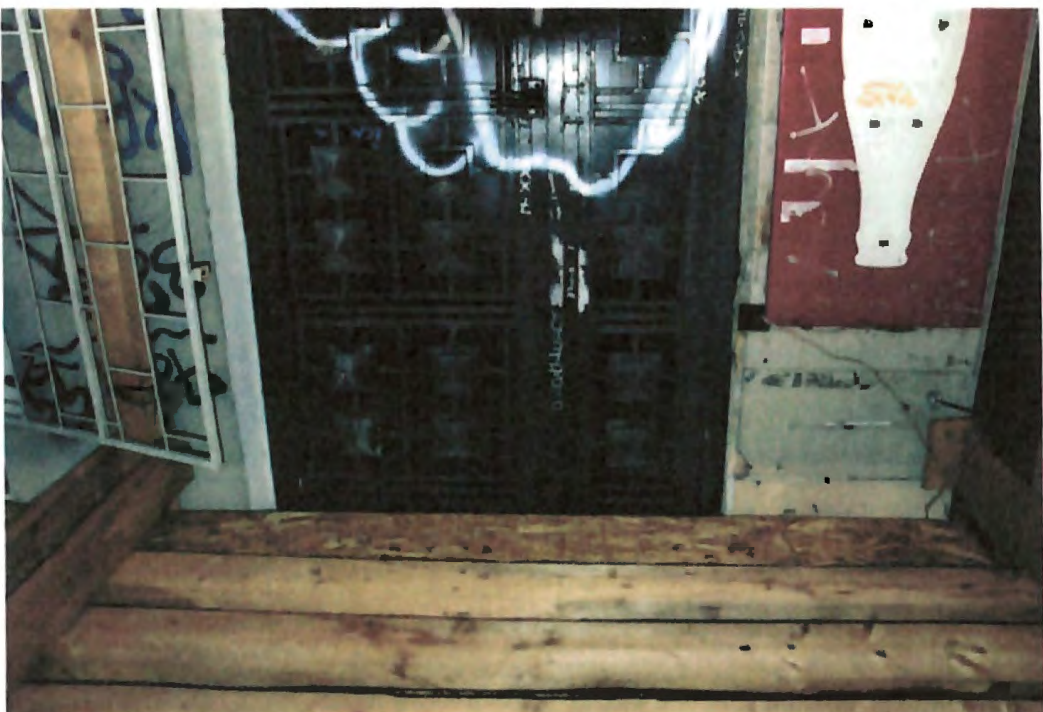
- înlocuirea ușii originale de intrare în imobil cu una de inspirație Art Deco probabil la începutul anilor 1900;

Fig. 29. Ușa de inspirație Art Deco de acces în corpul A

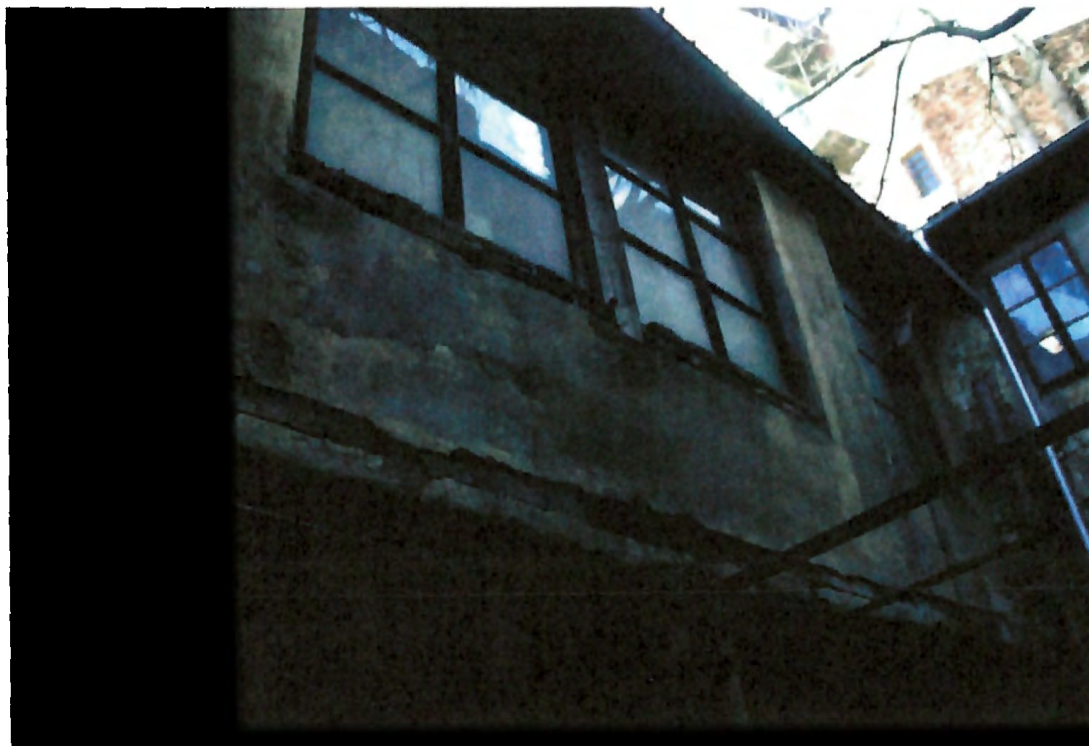
La nivelul etajului distingem patru ferestre în două canate, cu ochiurile de geam subîmpărțite în trei ochiuri egale; cele două ferestre în două canate din centrul fațadei sunt unite, între ele fiind poziționat un montanț din lemn.

Fig. 31. Fațada corp B

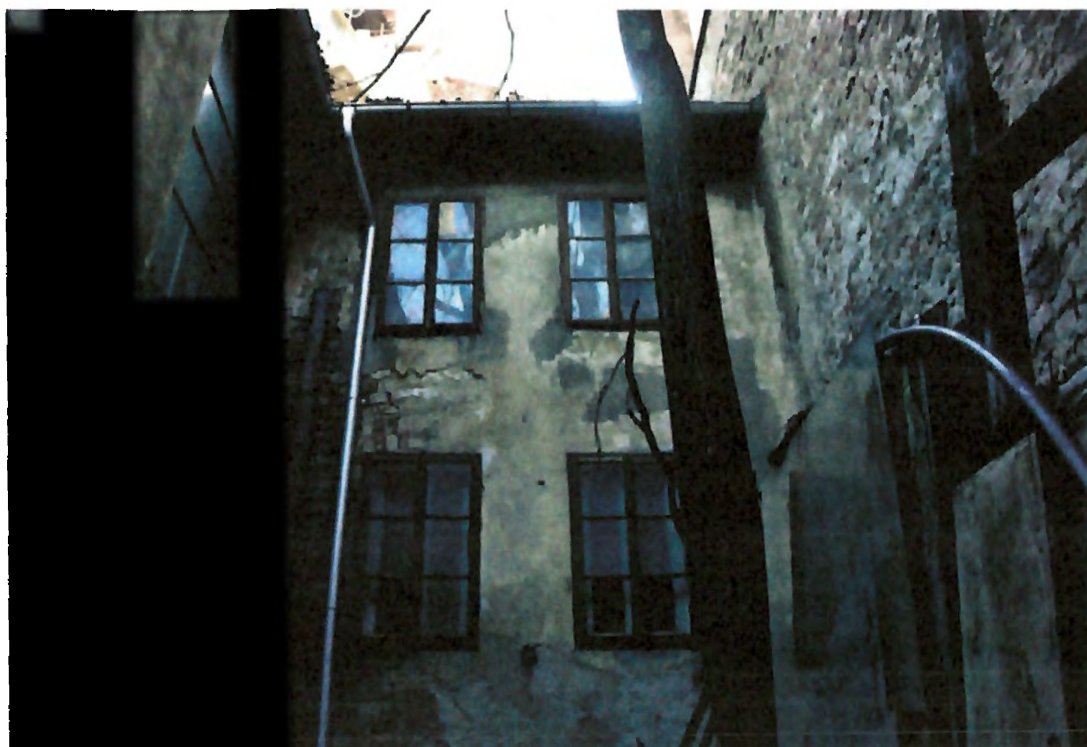
Ca și în cazul corpului B fațada corpului C are o plastică austeră. Realizat pe două nivele, imobilul prezintă 4 goluri de fereastră, câte două pe fiecare nivel. Ferestrele sunt realizate în două canate, dezvoltate pe înălțime cu ochiurile subîmpărțite în trei părți egale.

Fig. 32. Fațada corp C  
Sursa: arhiva SC CEC SOLUTIONS SRL
