Nr. 24004/2023

situat în strada Bărației, nr. 48,

## EXPERTIZĂ TEHNICĂ IMOBIL

# FIȘĂ DE SINTEZĂ EXPERTIZĂ TEHNICĂ

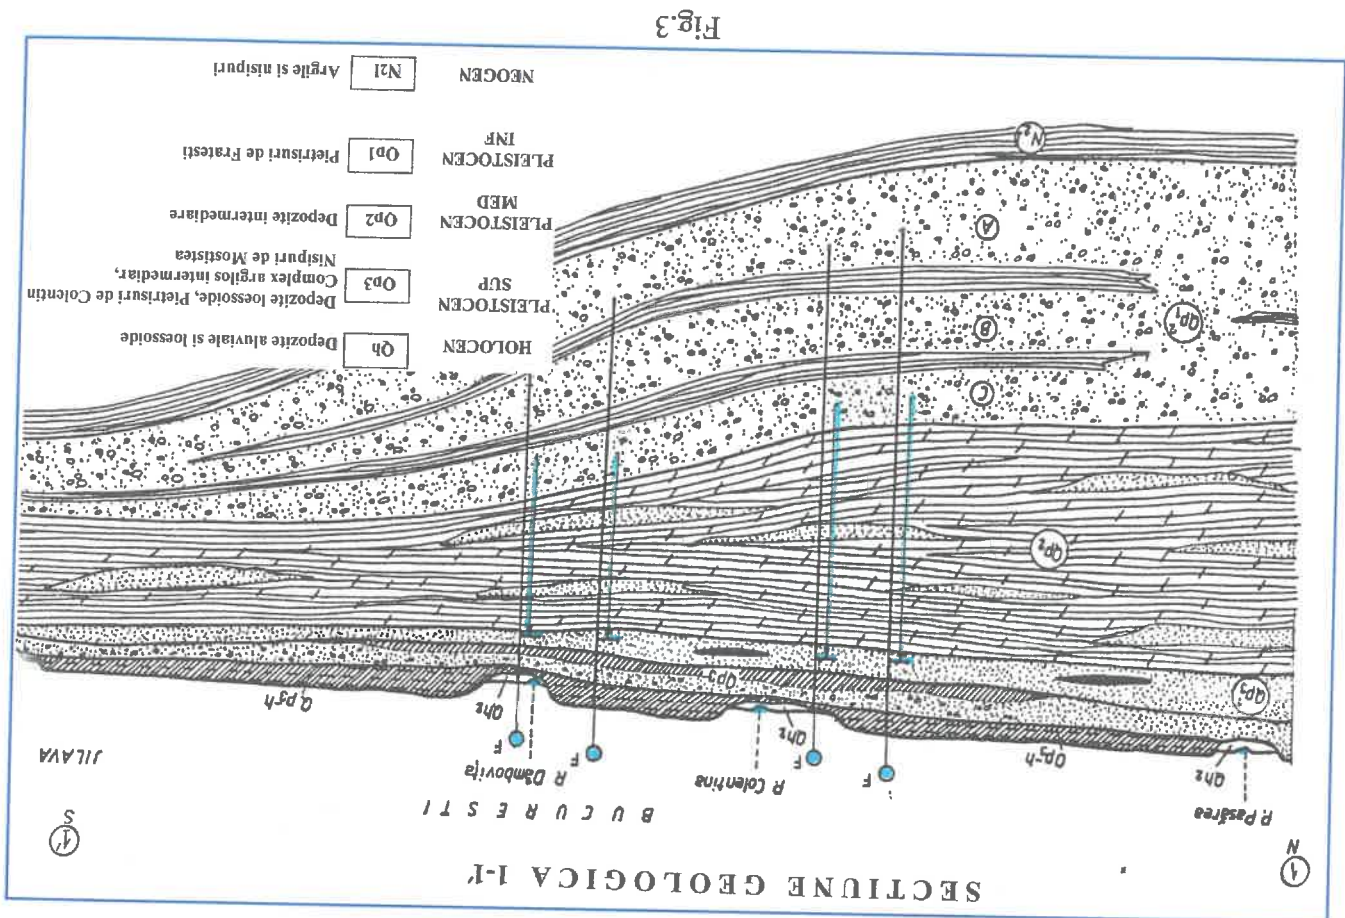
Fig.3

Depozitele geologice care interesează studiul de față au varsta *Cuaternara* (*Pleistocen sup.qp3* - *Holocen qp2*), acopera întreaga regiune pe grosimi de 300 - 350 m și sunt alcătuite de jos în sus din următoarele formațiuni litologice (Fig.3):

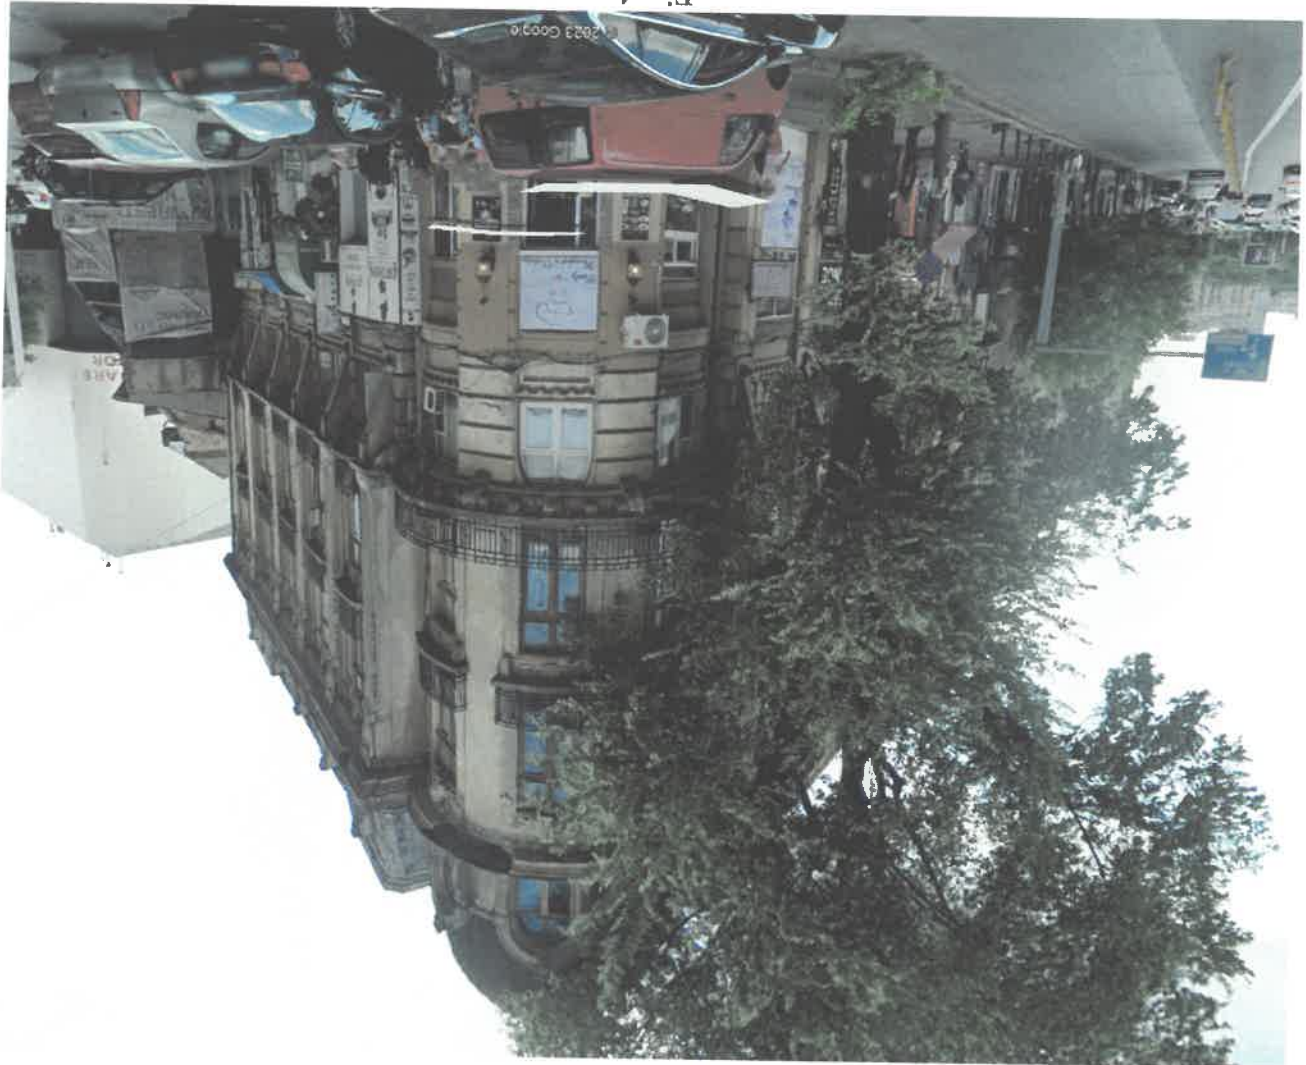
Fig. 4

Terenul din zonă se prezintă stabil, plan, cu o ușoară pantă descendentă dinspre nord-est către sud-vest, cotele absolute fiind de cca. +76,0...+77,0 mdM. Imobilul în discuție este alipit pe latura de nord-vest de clădirea din str. Bărăției nr. 46, imobil cu regim de înălțime S+P+1E, și pe latura de sud-vest cu imobilul din *Bulevardul Corneliu Coposu* nr. 1C, care are regim de înălțime S+P+5E+6E retras.
