**Servicii de actualizare a măsurilor de intervenție cuprinse în Expertiza tehnică
elaborată înainte de intrarea în vigoare a reglementării tehnice P100-3/ 2019- Cod de
proiectare seismică- Partea a III- a clădirilor existente,
pentru obiectivul de investiții
„Consolidarea seismică a imobilului situat în Calea Moșilor nr. 74, sector 3, București”**

MEMORIU TEHNIC DE EXPERTIZA

Adresa: **Calea Moșilor nr. 74, sector 3, București**

Nr. Expertiză: **103**

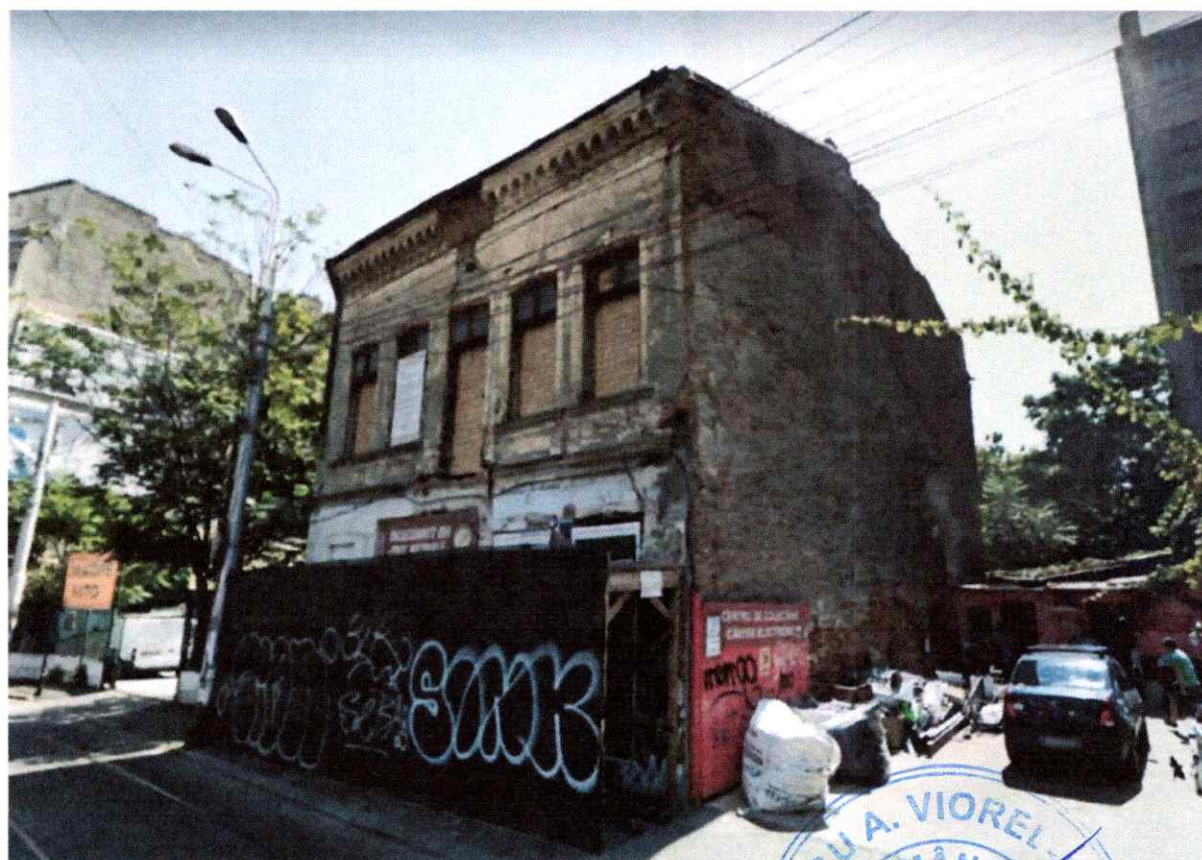
FOTO: Fatada imobil 2018-abandonat (sursa Studiul Istoric-captura Google Maps)

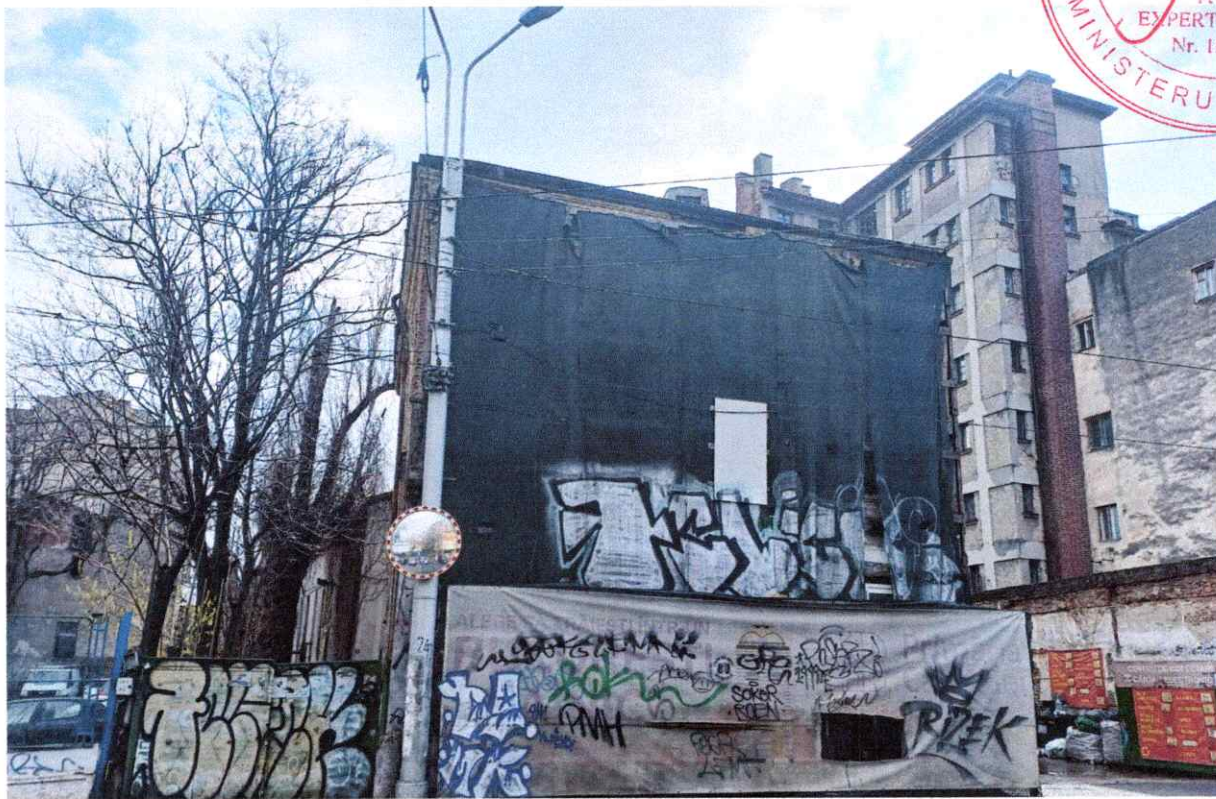
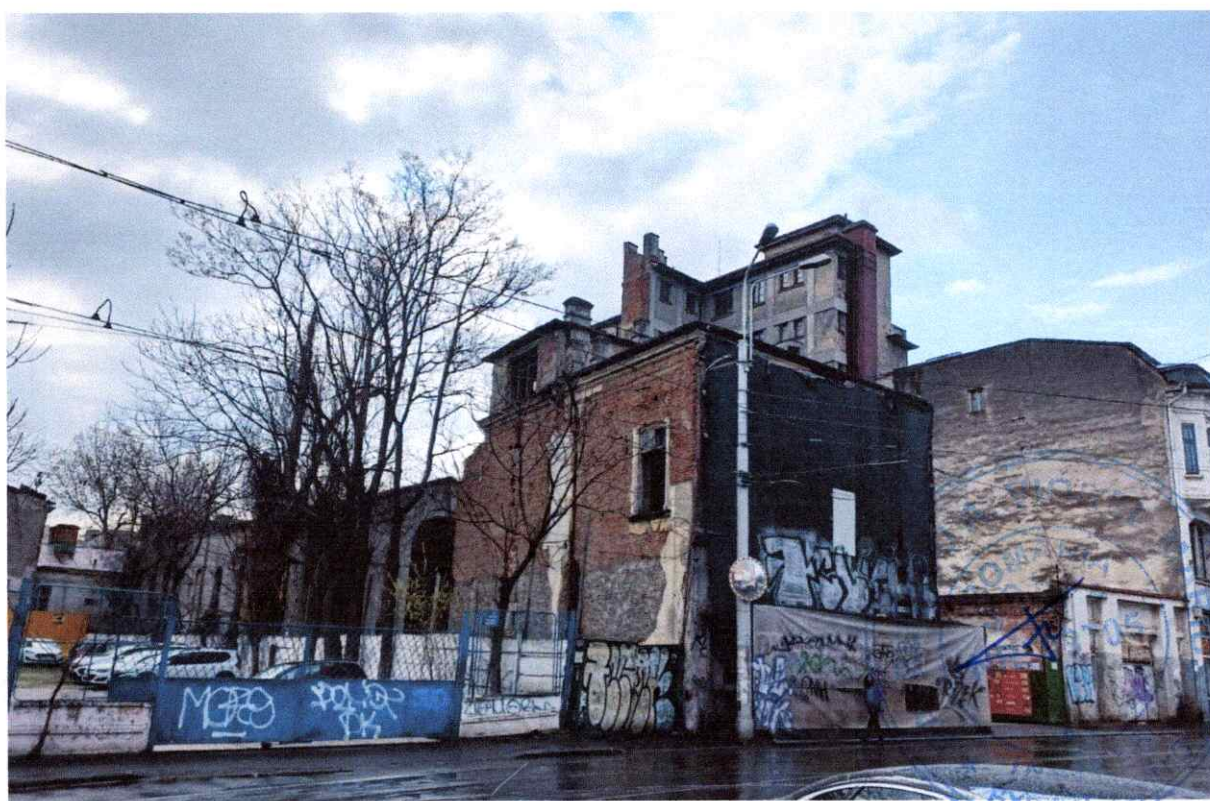
FOTO: Fatada imobil martie 2024

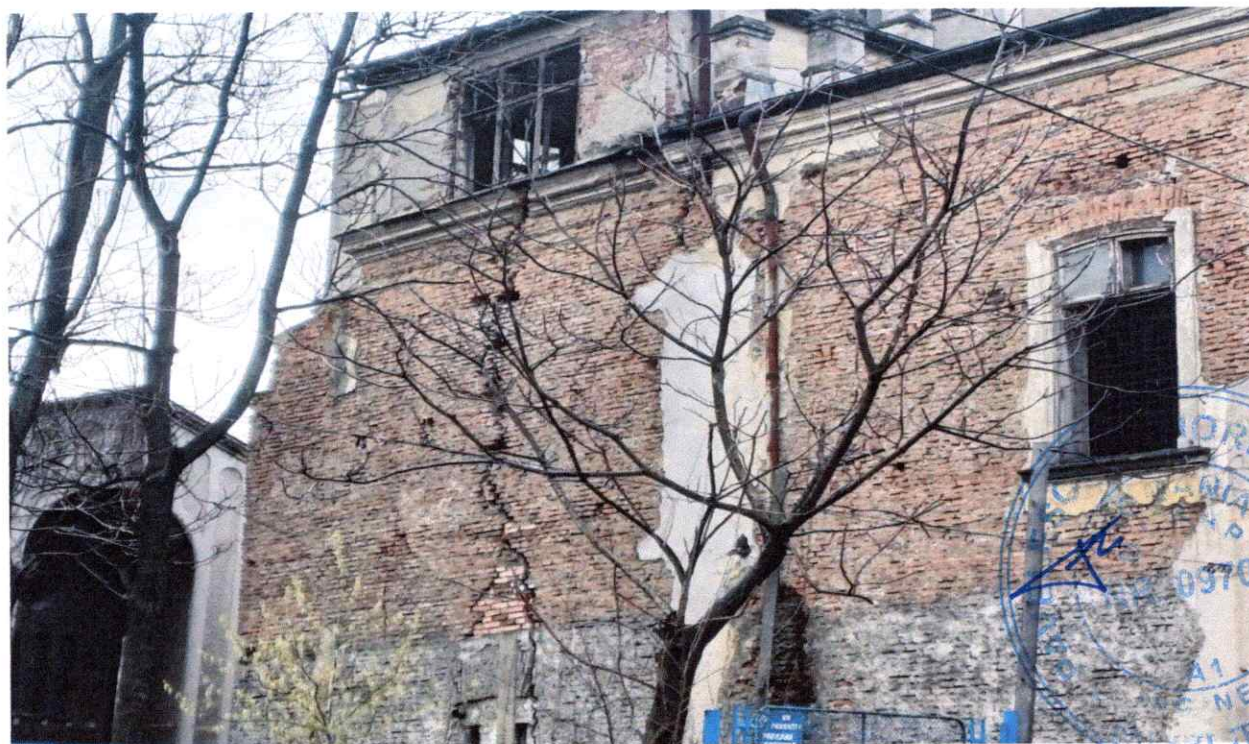
FRACTURARE PERETE ZIDARIE (CALCAN EST)

- Fisurile și crapăturile din zidărie vor fi injectate cu mortar de ciment și tesute cu armături tip HELIBAR, în rosturi, la 4 asize.
- Fisurile din arce se vor injecta cu rasini epoxidice.

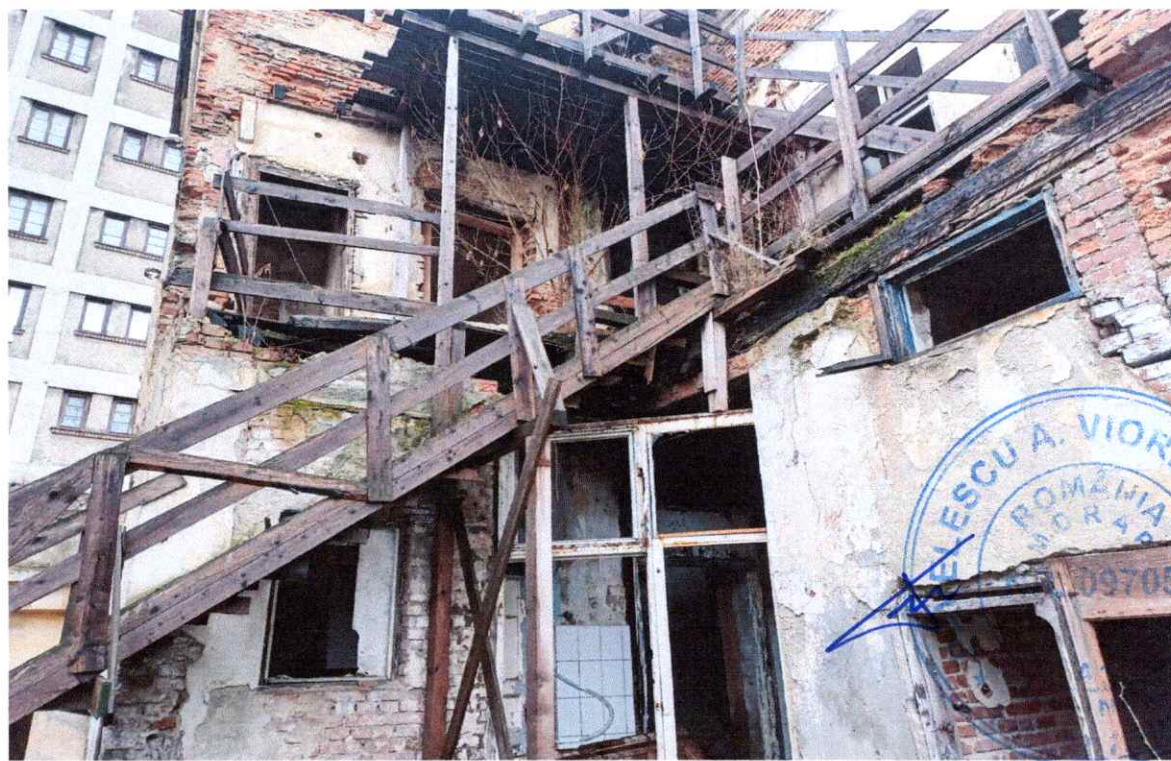
Se menționează faptul că s-a efectuat o vizită la amplasament în data de 25.03.2024 (în prezența beneficiarului) și s-a relevat foto exteriorul și accesul subsol, considerându-se faptul că accesul la etaj și mansardă nu poate fi făcut în siguranță deoarece degradările constatate anterior s-au accentuat.
