STUDIU ISTORIC

IMOBIL CALEA MOȘILOR, NR.74
sector 2, municipiul BUCUREȘTI

BENEFICIAR
MUNICIPIUL BUCUREȘTI PRIN AMCCRS
PROIECT
NR. 29

DATA ELABORĂRII:
August 2019

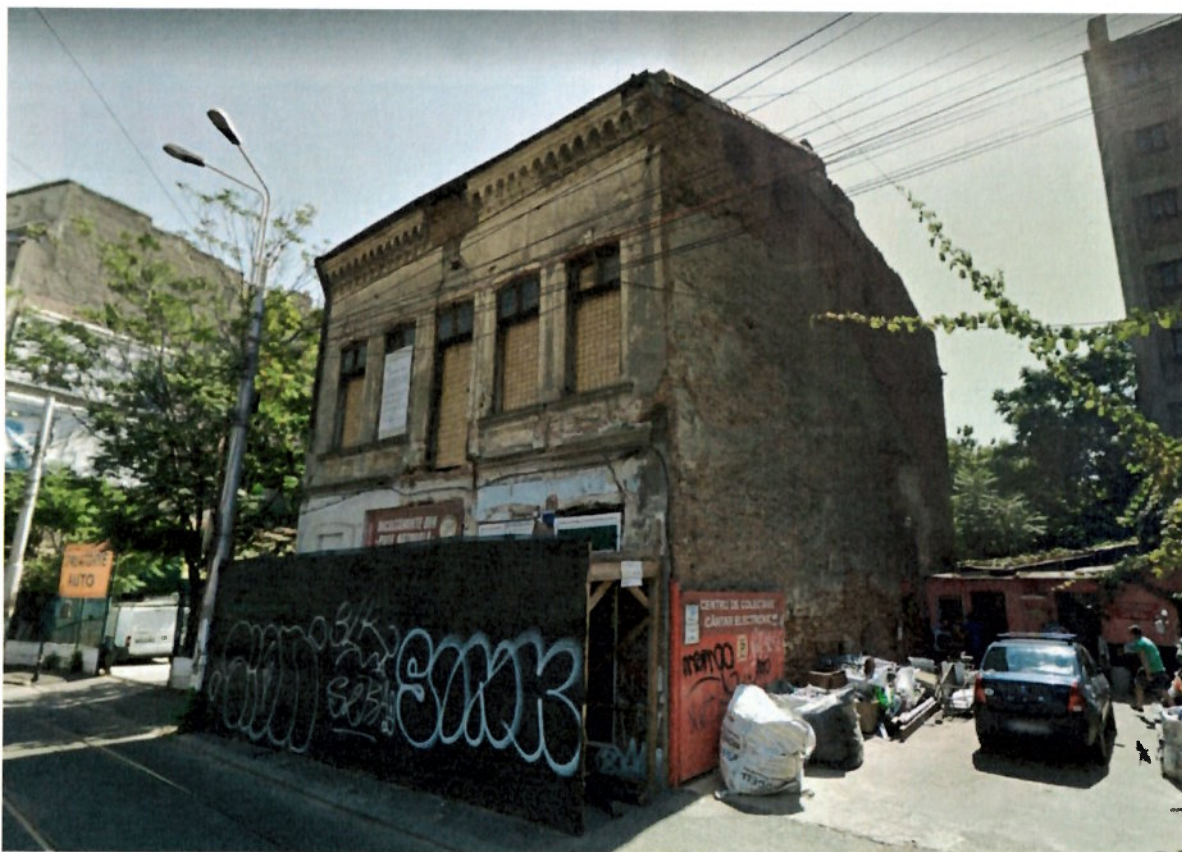
La nivelul monumentului au fost identificate **degradări severe ale componentelor structurale și ale celor decorative, precum și ale finisajelor interioare și exterioare**. Modul în care se prezintă construcția lasă impresia că asupra sa nu au fost luate măsuri de consolidare în decursul timpului. Construcția pare să fie abandonată în jurul anilor 1990.

Fig.24. Clădirea monument din Calea Moșilor nr. 74 în anul 2018 (abandonată)
Sursa: captură Google Maps

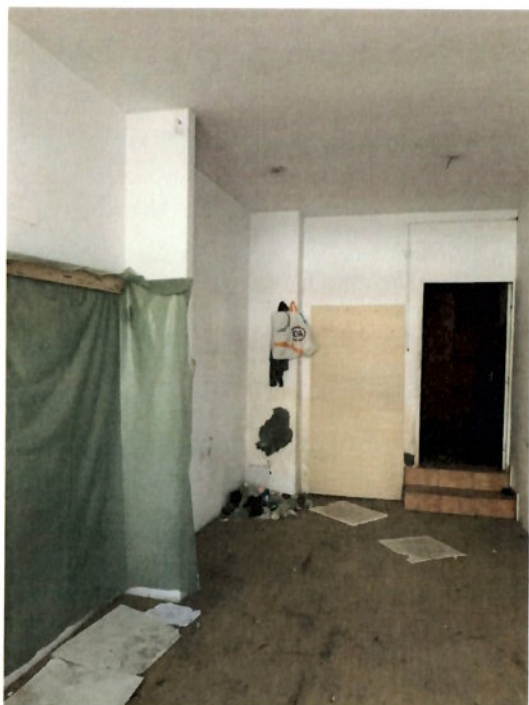
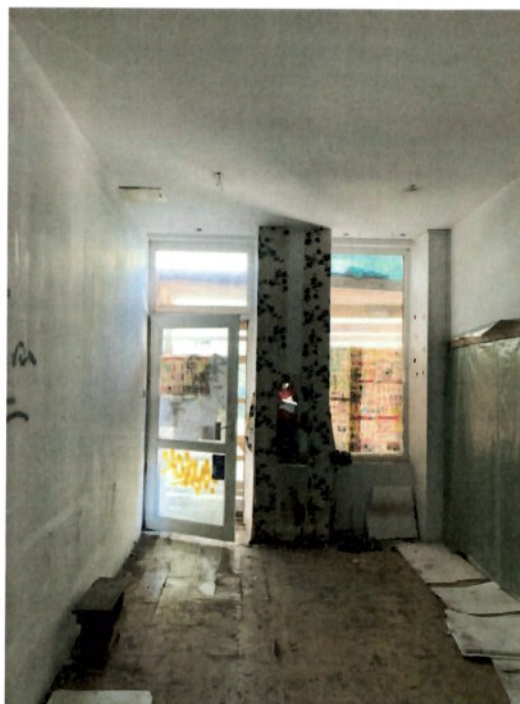
Fig.29., 30. Spațiile comerciale modernizate de la parter vedere interioară

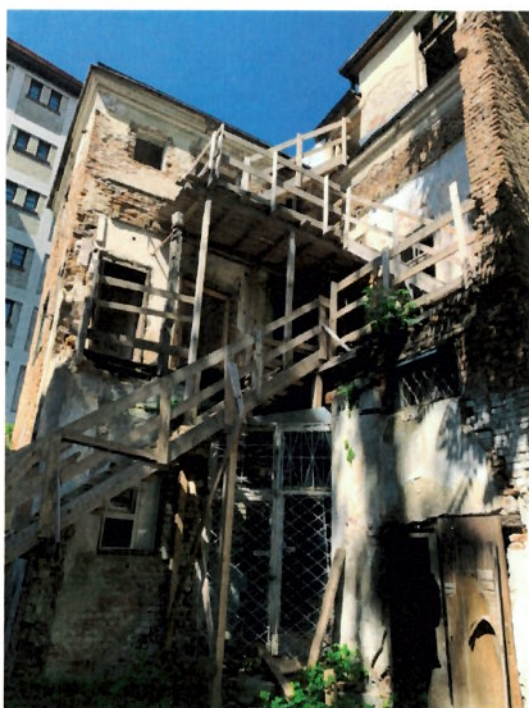
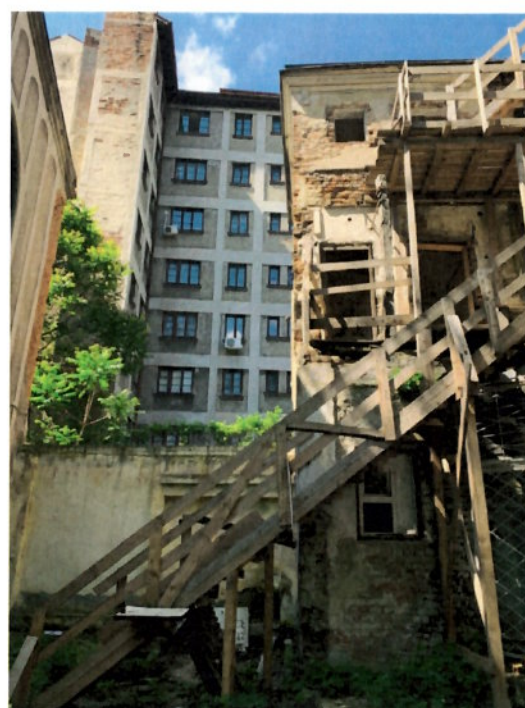
Fig.33., 34. Vedere din curtea interioară

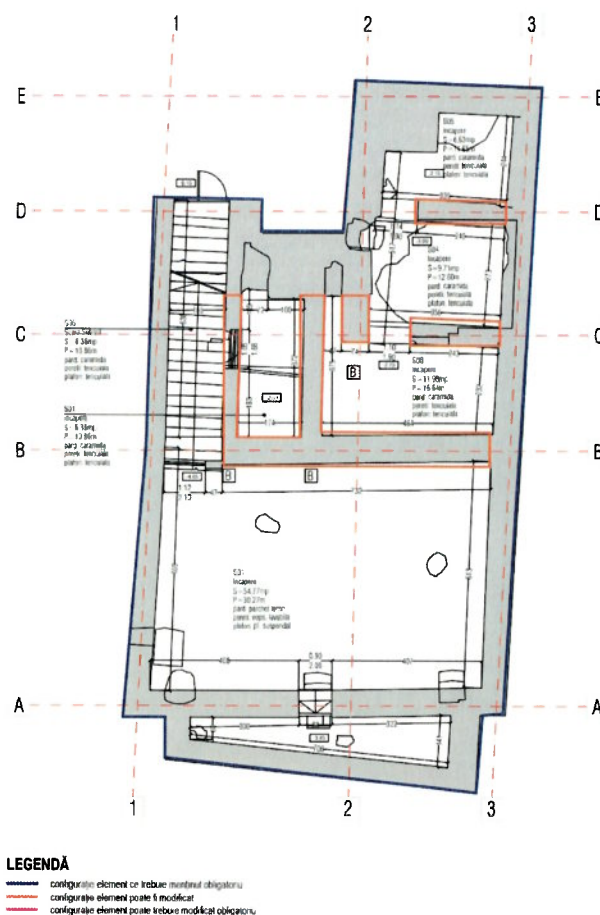
Fig.44 . Plan subsol – atitudini față de elementele construcției

De asemenea, au fost marcate o suită de elemente care pot fi modificate, care nu dețin o valoare arhitecturală sau culturală excepțională, deși au deținut un rol în evoluția imobilului. Atitudinea noastră este una flexibilă dar respectuoasă față de monument, care sprijină alegerea soluției optime de punere în valoare a imobilului. Elementele care nu sunt marcate, nu prezintă un interes cultural special.

Elementele identificate ca fiind obligatoriu de eliminat constituie improvizații sau extinderi târzii, lipsite de valoare, adeseori insalubre sau cu un grad scăzut de siguranță în exploatare. Vitrinele spațiilor comerciale caracterizate de un limbaj arhitectural contemporan, disonant, intră în această categorie.

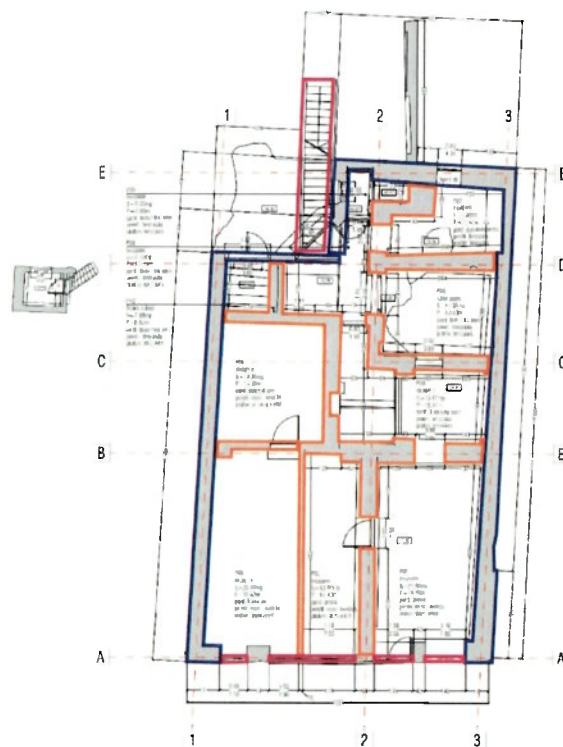
Fig.45. Plan parter – atitudini față de elementele construcției

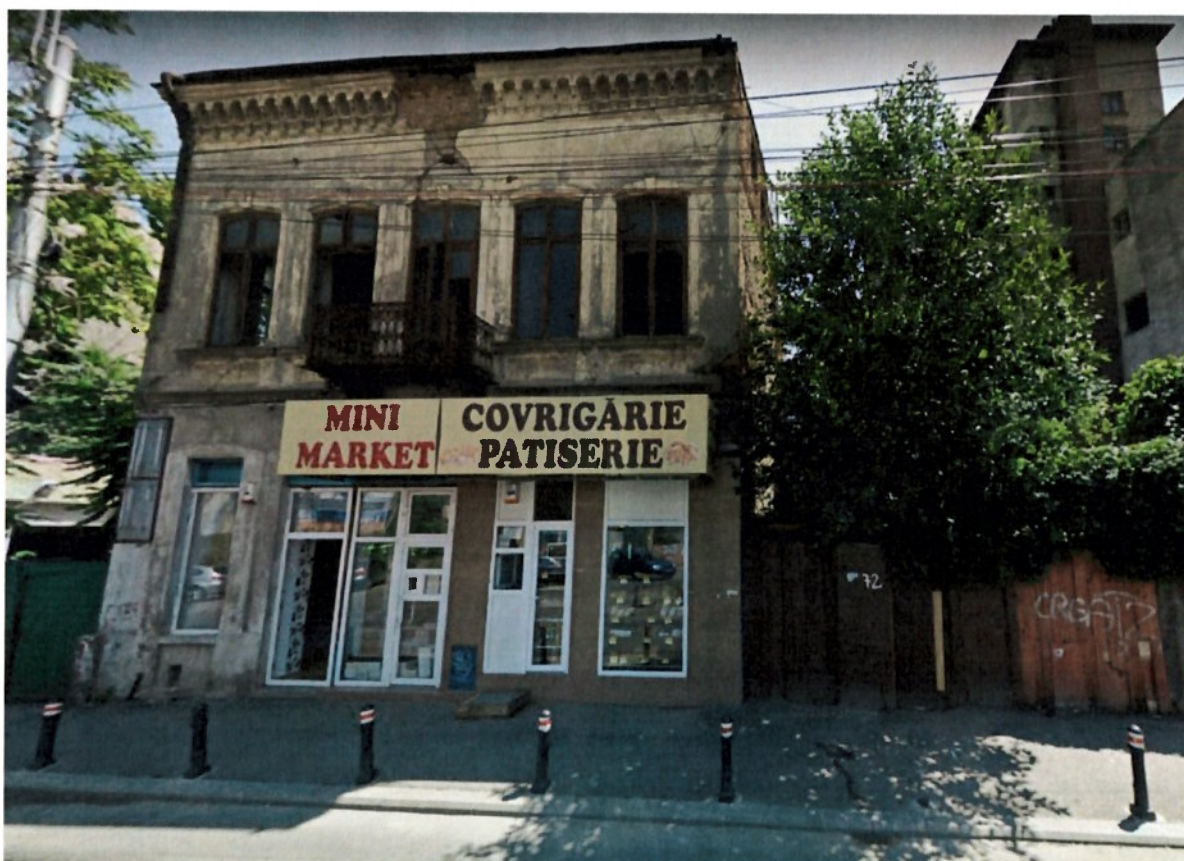
Fig. 1. Clădirea monument din Calea Moșilor nr. 74 în anul 2008 (abandonată)
Sursa: arhiva Companiei Municipale pentru Dezvoltare Durabilă, București

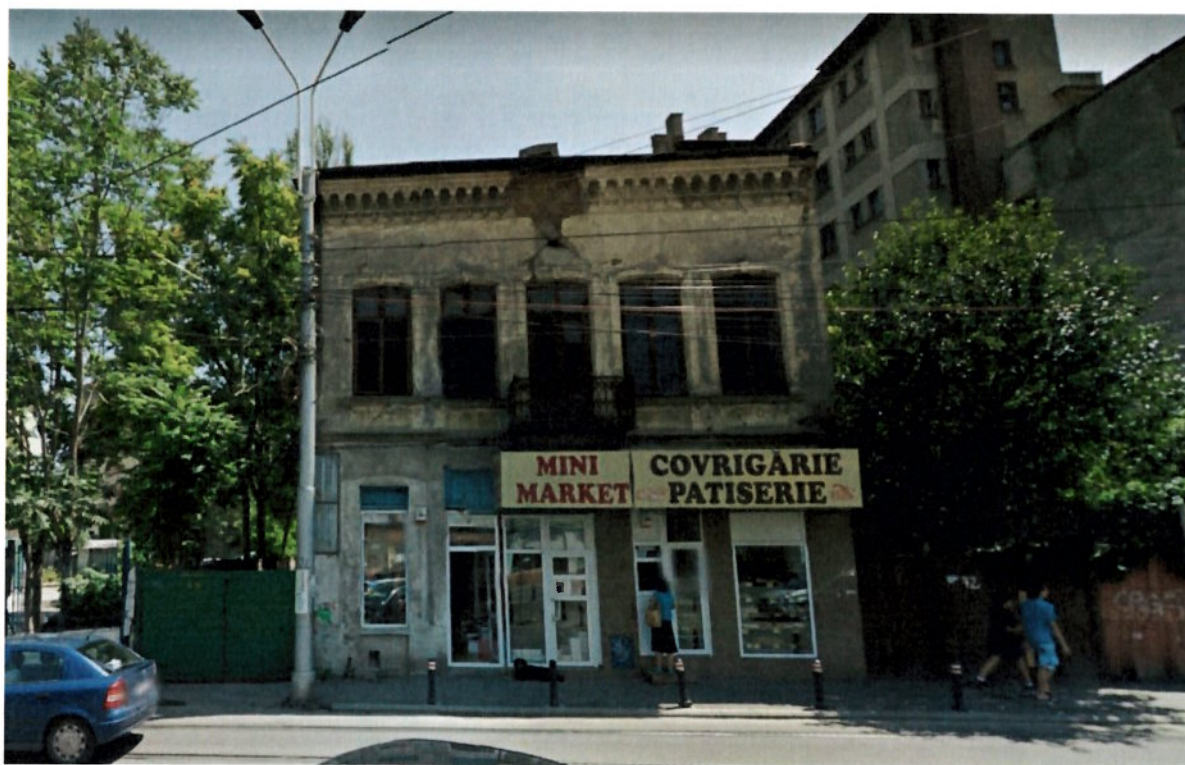
Fig. 2. Clădirea monument din Calea Moșilor nr. 74 în anul 2011 (abandonată)
Sursa: arhiva Companiei Municipale pentru Dezvoltare Durabilă, București

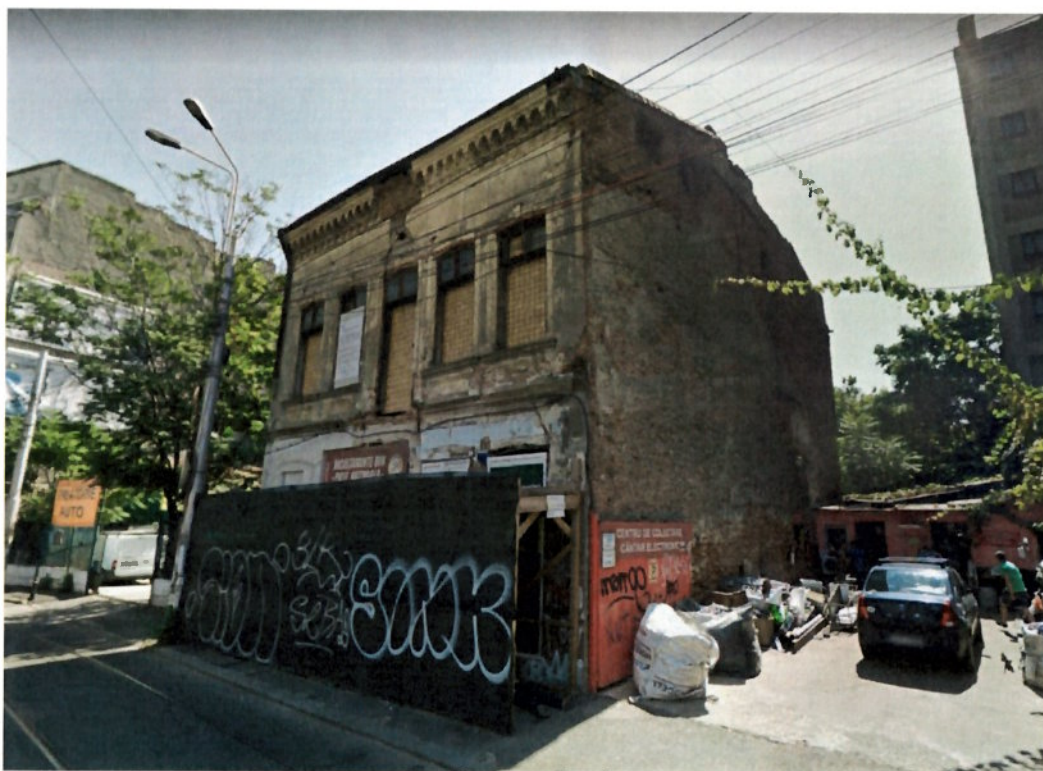
Fig. 3. Clădirea monument din Calea Moșilor nr. 74 în anul 2018 (abandonată)
Sursa: captură Google Maps

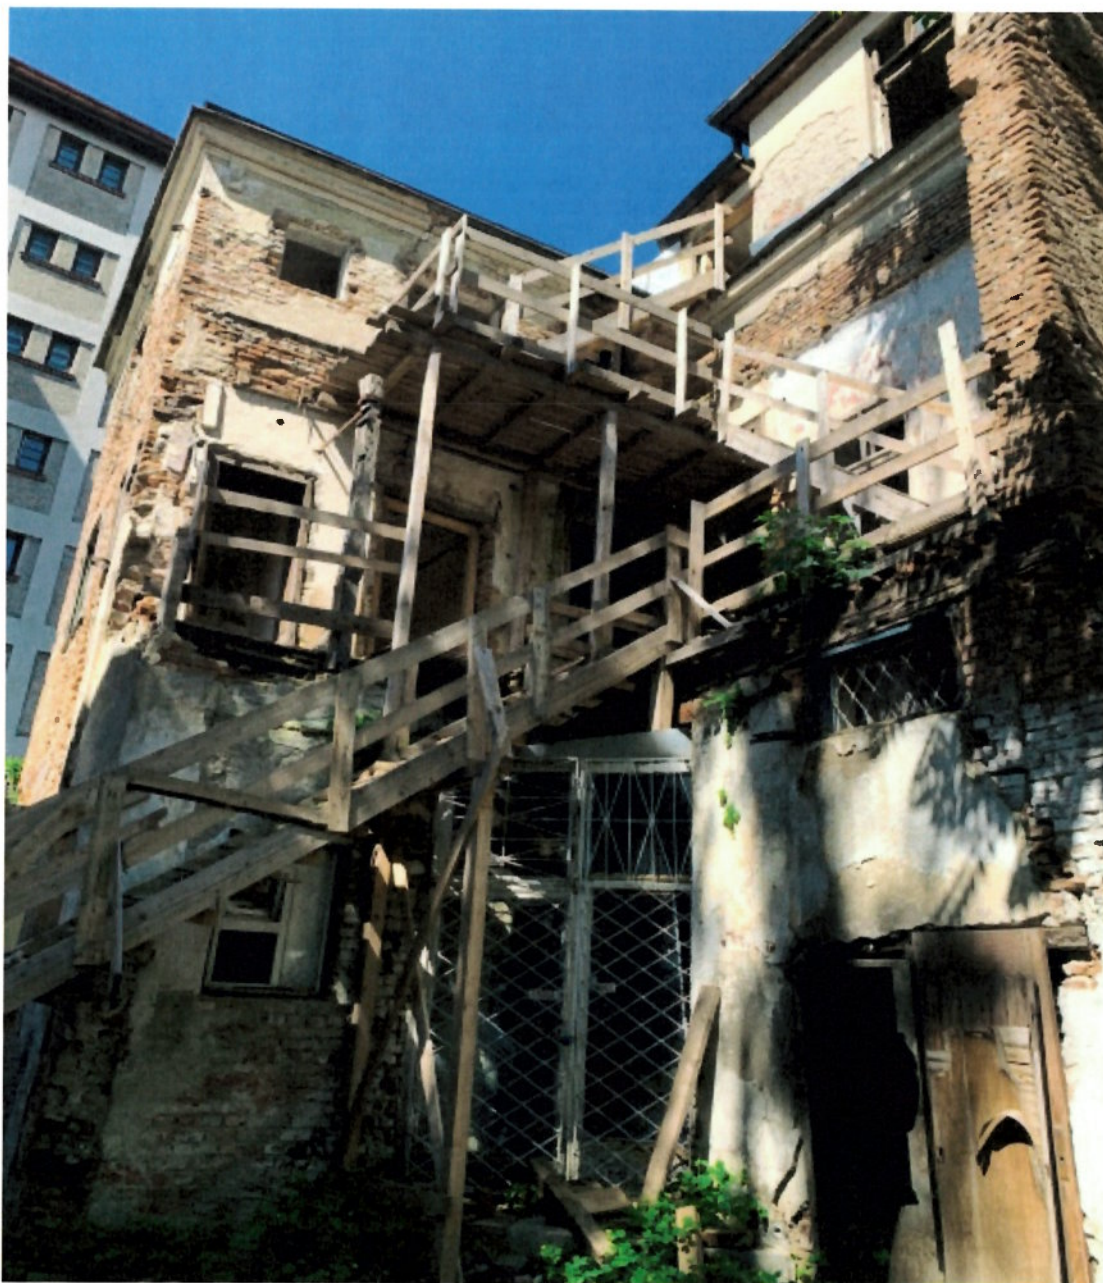
Fig.6. Cursiva din lemn care asigură accesul la etaj

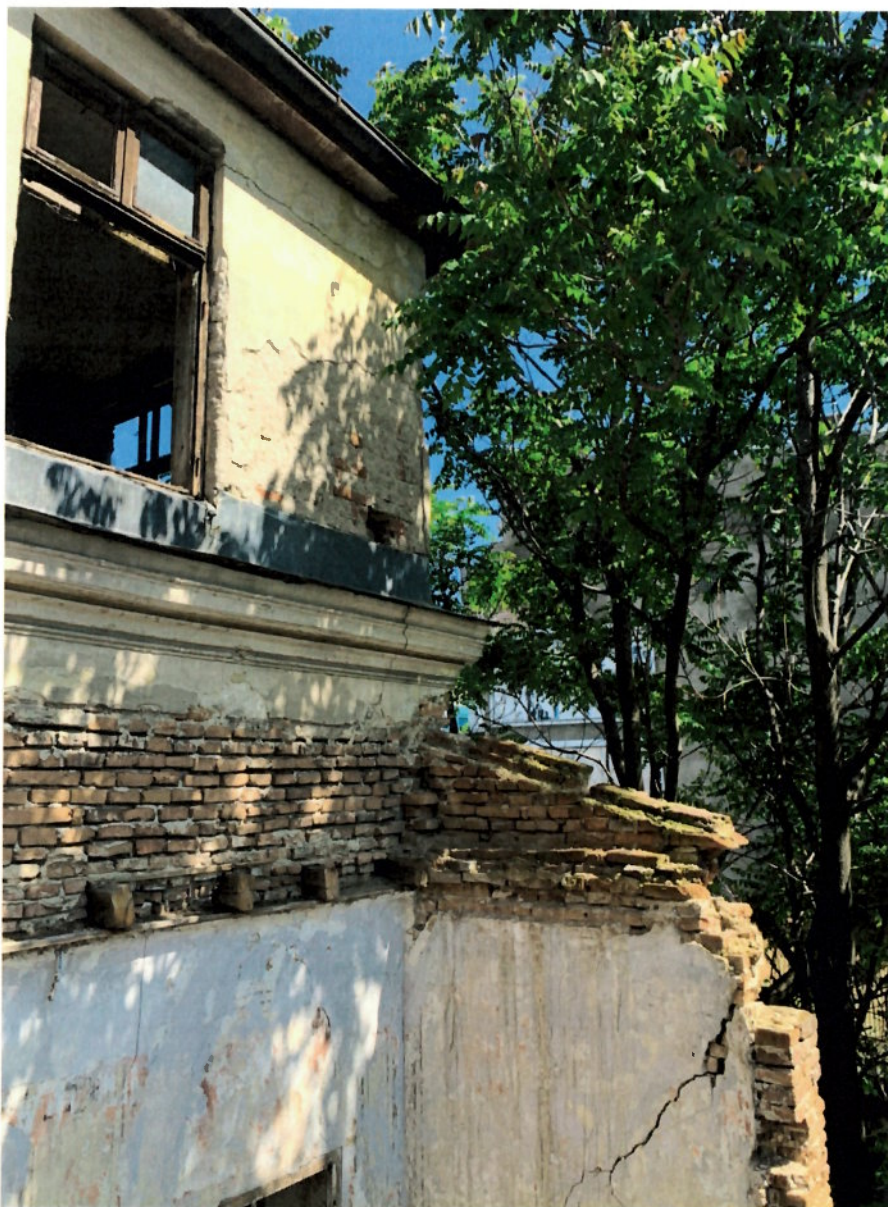
Fig.14. Imagine exterioară a mansardei, văzută din curtea interioară
Sursa: arhiva Companiei Municipale pentru Dezvoltare Durabilă, București
