# **ELABORARE EXPERTIZA TEHNICA – IMOBIL STR. PACHE PROTOPOPESCU NR.54, SECTOR 2**

**- Faza E.T. –**

**- Str. Pache Protopopescu, nr.54, Sector 2, BUCUREȘTI -**

## 4. RAPORT DE EXPERTIZA TEHNICA

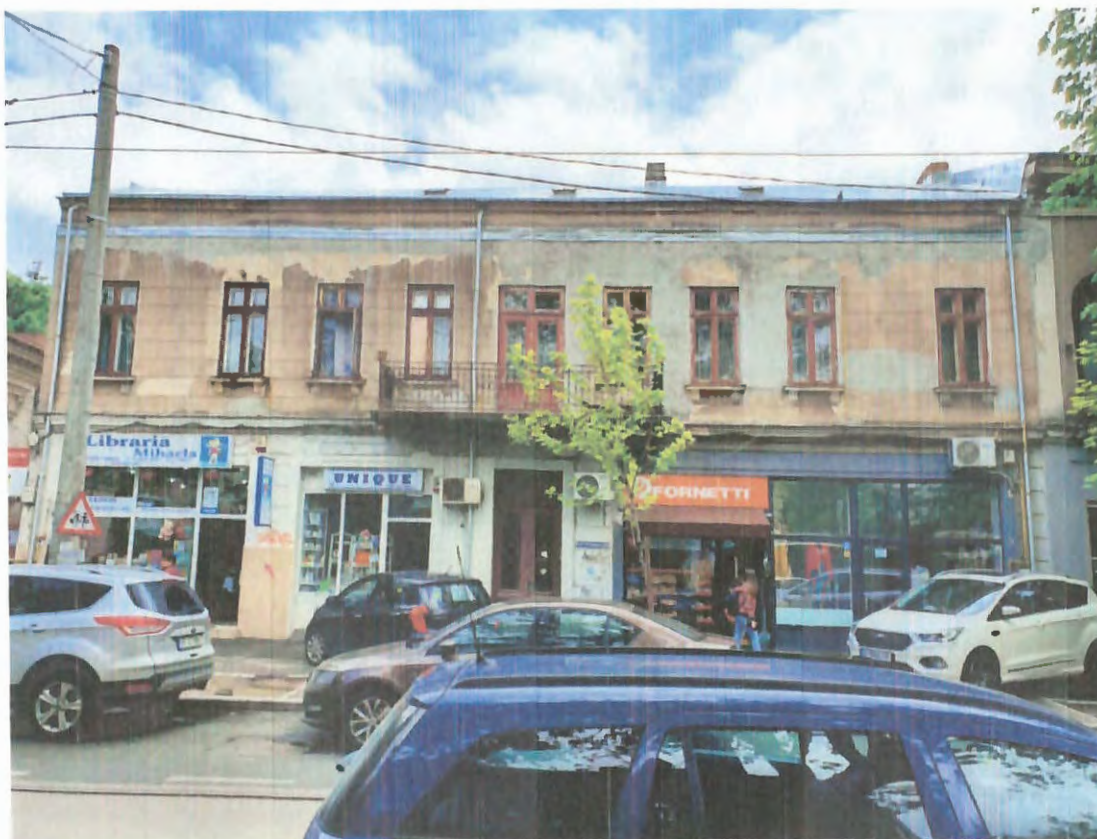
Poza nr.1 – Fatada principala

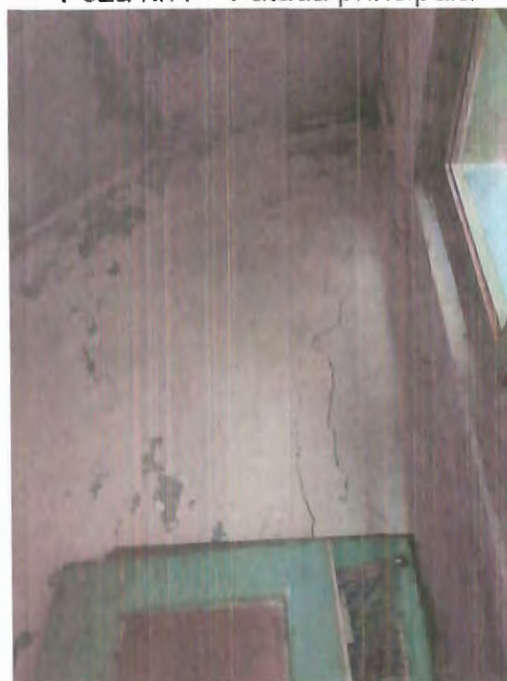
Poza nr.2 – Fisuri si crapaturi pereti parter

Investigațiile vizuale de pe teren au fost executate în luna mai 2019. Acestea au constatat deteriorări structurale importante la pereții de zidărie, cu crapături și fisuri importante, cu prăbusiri locale de elemente (scara). Local, plansele de lemn prezintă urme de infiltrații și mușegai. Clădirea prezintă degradări (săgeți vizibile) la nivelul acoperisului de lemn. La nivelul podului s-au constatat elemente de lemn învechite, degradate și amplasate necorespunzător.

3.3 Peretii interiori de zidarie vor fi camasuiti pe ambele fete cu un

strat de mortar M100, de 6cm grosime, iar peretii perimetrali vor fi camasuți doar pe interior, cu un strat de 6cm grosime. În prealabil, se va îndepărta toată tencuiala actuală de pe pereti, se va curăța cu peria de sarma și spala zidăria și rosturile dintre cărămizi. La camasuțeli se vor prevedea plase sudate  $\phi 6/100/100$  STNB. Plasele de armatură se vor conecta cu zidăria existentă prin tije  $\phi 6/600/600$  BST500C, îndoite la 90gr peste plasa STNB și introduse în gauri  $\phi 15\text{mm}$  perforate în zidărie, umplute ulterior cu mortar M100.

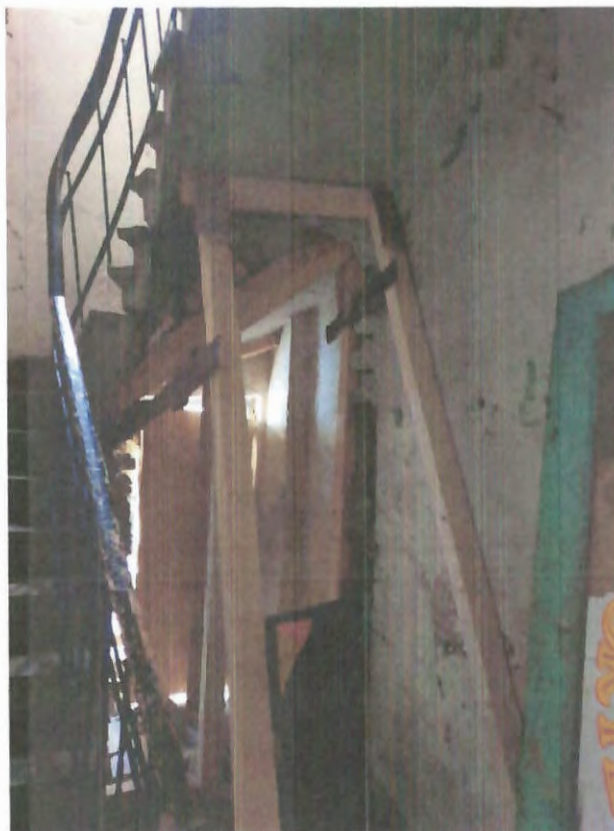
Poza nr.3 – Prabusiri locale scara interioara

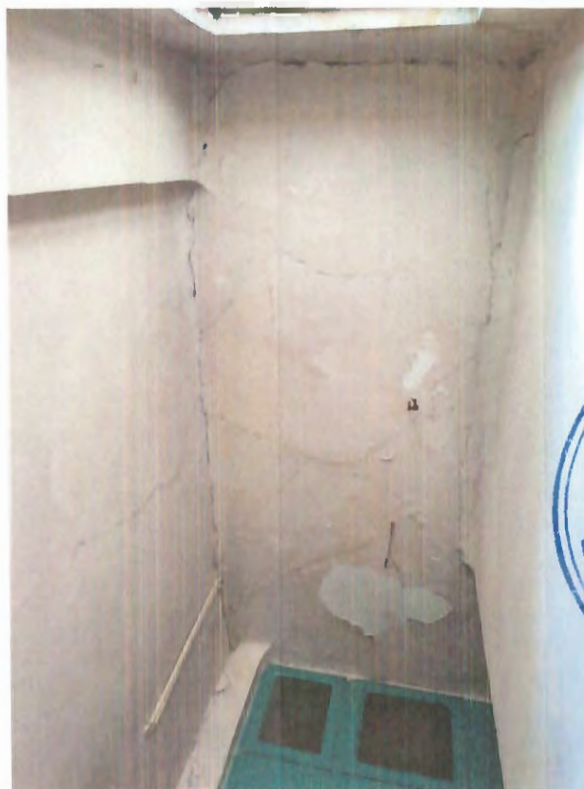
Poza nr.4 – Degradari pereti zidarie si planseu lemn

3.2 Sarpanta de lemn existenta precum si planseele de lemn si cele de caramida se vor demola. Sarpanta de lemn va fi inlocuita cu o sarpanta noua, pastradu-se geometria si arhitectura celei initiale. Planseele de lemn si cele de caramida se vor inlocui cu plansee de beton armat, cu o grosime de 13cm. Demolarea si refacerea planseelor se va executa succesiv, de la o incapere la alta.
