## RAPORT DE EXPERTIZĂ TEHNICĂ

**Contract:** CONSOLIDARE IMOBIL TEATRUL FOARTE MIC, STRADA LOUIS CALDERON  
NR. 2, SECTOR 2, BUCURESTI

**Beneficiar:** MUNICIPIUL BUCURESTI

- MARTIE 2019 -

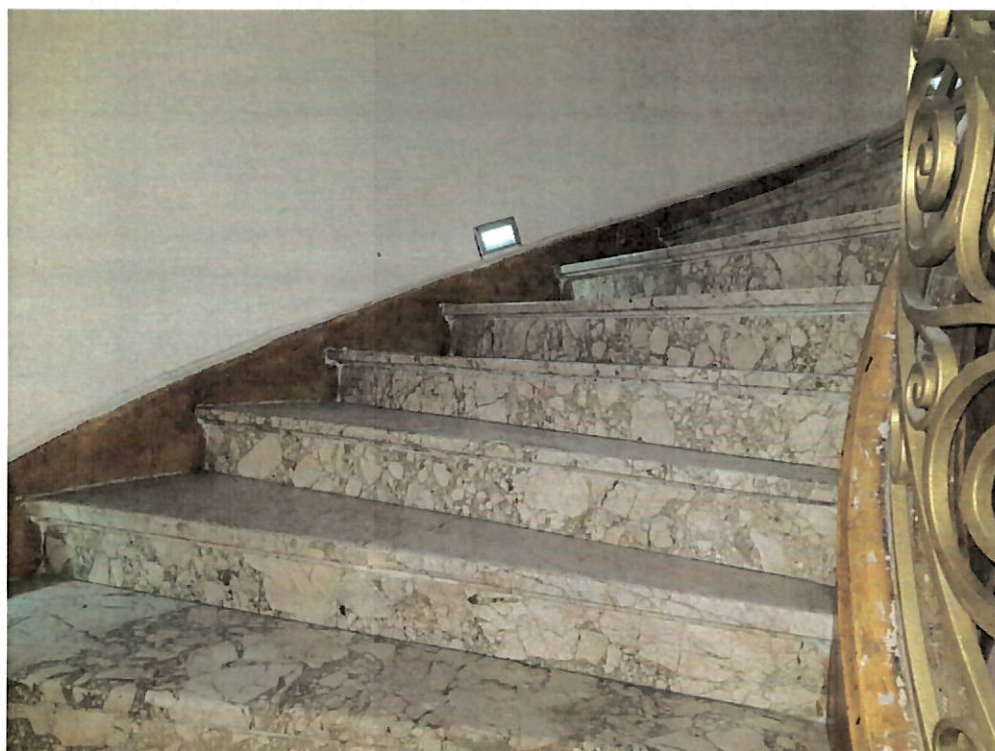
Foto 20 – scara monumentală  
(trepte marmură)

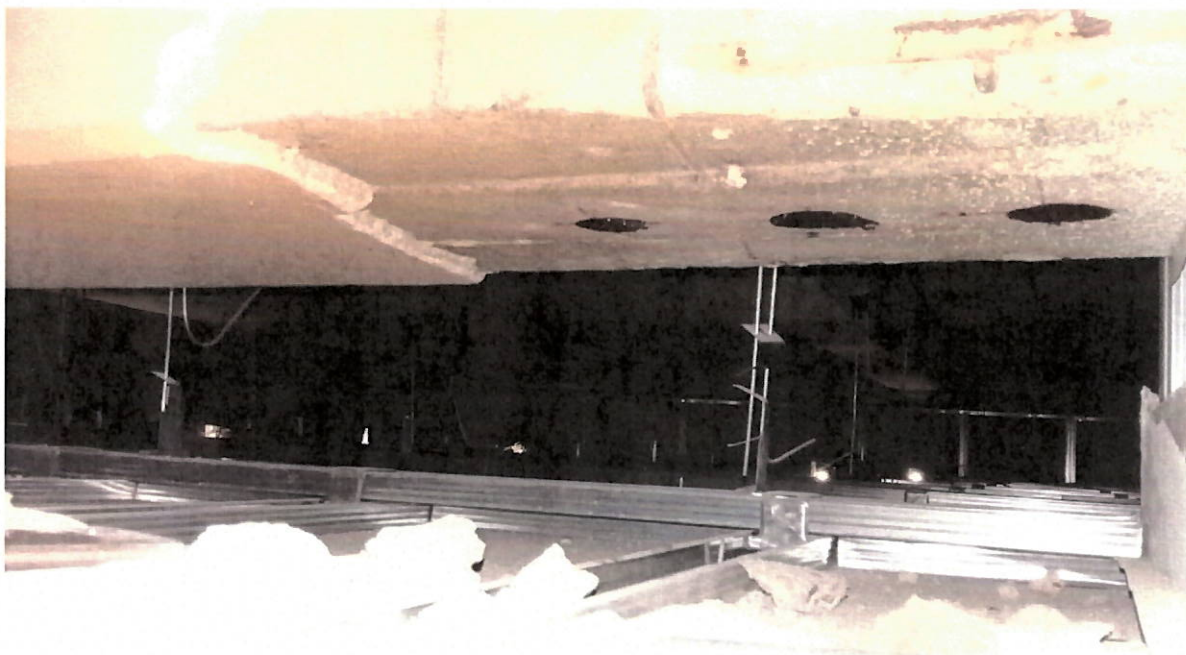
Foto 34 – planseu peste parter (zona atelier) ; prim plan : grinda principală 50cm de sub scena, plan secund : grinzi secundare planseu peste camera atelier (cadastru, camera 6)
